Israelitisches Krankenhaus Hamburg

Bericht	:	G B237411-2
Projekt	:	Israelitisches Krankenhaus
Wartig Projekt-Nr.	:	B237411
Ihr Auftrag vom	:	06.11.2023

<b>Israelitisches Krankenhaus</b> <b>Bericht G B237411-2 vom 18.12.2023</b>	
<b>Auftrag:</b>	Durchführung einer orientierenden Schadstoffuntersuchung zur Vorbereitung von Baumaßnahmen für das u. g. Bauvorhaben
<b>Untersuchungsobjekt:</b>	Israelitisches Krankenhaus Orchideenstieg 14, 22297 Hamburg
<b>Gebäudefoto:</b>

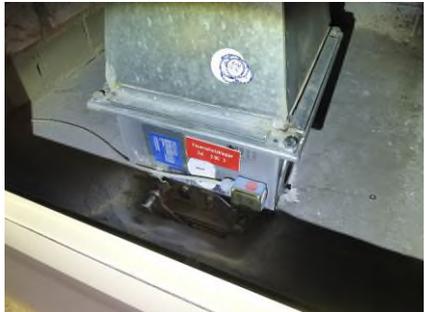
<b>Untersuchte und als <u>asbesthaltig</u> eingestufte Materialien/Bereiche</b>			
<b>Ort</b>	<b>Produkt</b>	<b>Verwendungszweck /Bemerkungen</b>	<b>Foto</b>
Funktionsbau , 3. OG OP	Brandschutzklappe, Altbestand	<b>pauschale Einstufung als asbesthaltig</b>

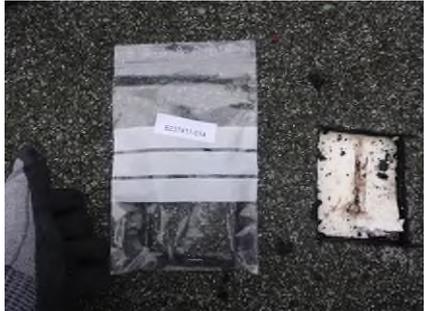
<b>Untersuchte und als <u>nicht asbesthaltig</u> eingestufte Materialien/Bereiche</b>			
<b>Ort</b>	<b>Produkt</b>	<b>Verwendungszweck /Bemerkungen</b>	<b>Foto</b>
Funktionsbau Flachdach	Oberlage, Bitumenbahn mehrlagig	Probe -014: kein Asbest nachweisbar  exemplarisch untersuchte Bitumenbahnen

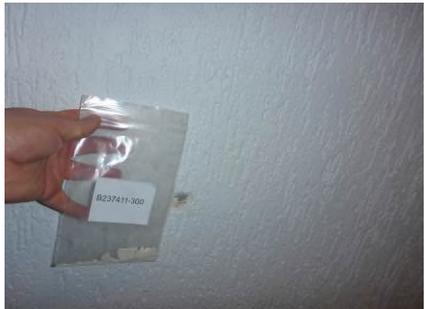
Funktionsbau 4. Obergeschoss Treppenhaus Wandmitte	Farbe, Spachtel, Putz	Probe -300: kein Asbest nachweisbar  exemplarisch untersuchte Wandbeläge

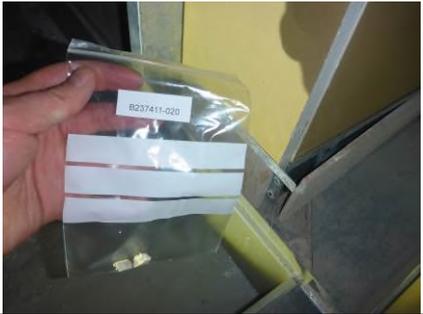
<b>Untersuchte und als <u>nicht asbesthaltig</u> eingestufte Materialien/Bereiche</b>			
<b>Ort</b>	<b>Produkt</b>	<b>Verwendungszweck /Bemerkungen</b>	<b>Foto</b>
Funktionsbau 3. Obergeschoss Leichtbauwand Anschluss zum Fußboden	Faserplatte	Probe -020: kein Asbest nachweisbar

Des Weiteren befinden sich bei den Leichtbauwänden am Anschluss zum Fußboden Streifen von weißen Leichtbauplatten. In der entnommenen Probe der Platten ist kein Asbest nachweisbar (Probe -020).

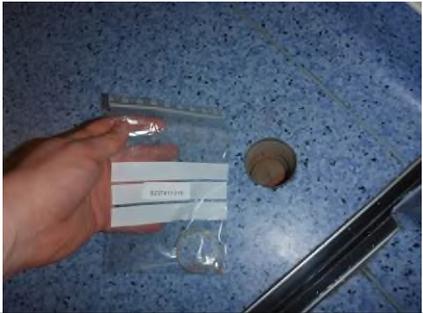
Funktionsbau 3. Obergeschoss OP-Bereich Flur Fußboden	PVC mit Kleber und Ausgleichsmasse	Probe -019: kein Asbest nachweisbar exemplarisch untersuchte Bodenbeläge

- PVC-Belag blau gesprenkelt mit Kleber und Ausgleichsmasse: kein Asbest nachweisbar (Probe -019)
- Zementestrich, ca. 7 cm: kein Verdacht auf Asbestanwendungen
- Ziegelbeton o.ä.: kein Verdacht auf Asbestanwendungen

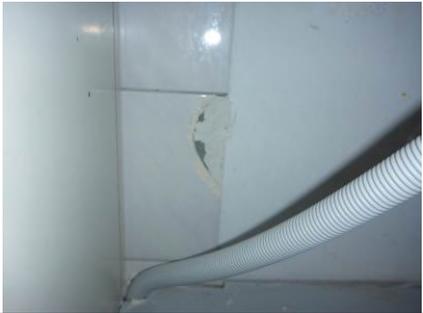
Funktionsbau 3. Obergeschoss OP-Bereich Pausenraum Wandfliesen	Fliesenkleber	Probe -024: kein Asbest nachweisbar exemplarisch untersuchte Fliesenkleber

Im Pausenraum des OP-Bereichs (3. OG) sind weiße Wandfliesen verbaut. Im untersuchten Fliesenkleber ist kein Asbest nachweisbar (Probe -024). Des Weiteren wurde der Fliesenkleber der Sockelleisten im Treppenhaus untersucht, ebenfalls ohne Asbestnachweis (Probe -017).

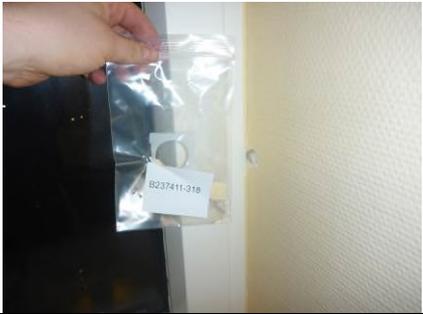
Funktionsbau 3. Obergeschoss OP-Bereich Flur Fensterlaibung innen	Fugendichtmasse	Probe -023: kein Asbest nachweisbar exemplarisch untersuchte Dichtmassen

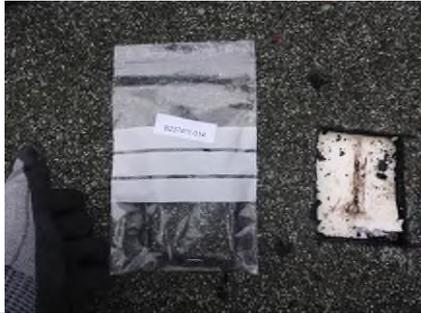
<b>Untersuchte und als <u>nicht teerhaltig</u> eingestufte Materialien/Bereiche</b>			
Ort	Produkt	Verwendungszweck /Bemerkungen	Foto
Funktionsbau Flachdach	Oberlage, Bitumenbahn mehrlagig	Probe -014: Summe PAK: 31,5 mg/kg  exemplarisch untersuchte Bitumenbahnen

- Oberlage aus Bitumenbahn, mehrlagig, ca. 2 cm: kein Asbest nachweisbar, Summe PAK 31,5 mg/kg kein teerhaltiger Abfall, kein Quecksilber nachweisbar (Probe -014)
- EPS-Dämmung, ca. 12 cm: HCBd-Gehalt 8.800 mg/kg, nachweispflichtiger POP-Abfall (Probe -015)
- Dampfsperre, Bitumenbahn, mehrlagig, ca. 0,3 cm: kein Asbest nachweisbar, Summe PAK 31,9 mg/kg kein teerhaltiger Abfall, kein Quecksilber nachweisbar (Probe -016)

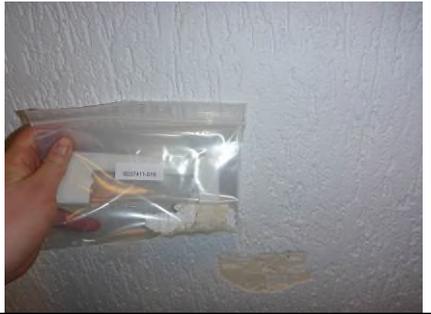
Untersuchte und als <u>nicht PCB-haltig</u> eingestufte Materialien/Bereiche			
Ort	Produkt	Verwendungszweck /Bemerkungen	Foto
Funktionsbau 4. OG Treppenhaus Wand	Farbe, Spachtel	Probe -018: keine PCB

Die Wandbeläge wurden zudem im Treppenhaus auf PCB untersucht. In der entnommenen Probe wurden keine PCB nachgewiesen (Probe -018).

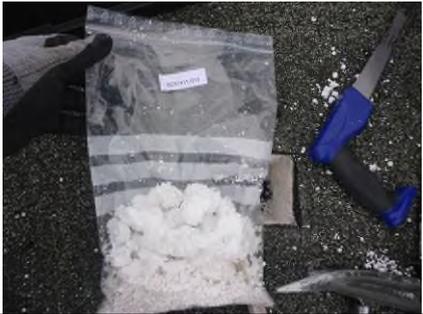
Ort	Produkt	Verwendungszweck /Bemerkungen	Foto
Funktionsbau Flachdach	EPS-Dämmung	Probe 015: <b>HBCD-Gehalt: 8.800 mg/kg</b> <b>nachweispflichtiger POP-Abfall</b>
