## **Bericht zur Schadstoffuntersuchung**

### **Nr. 09218G01 FS**

**Objekt:** Neubau Kindertagesstätte Dünenland  
Elchdamm 217  
13503 Berlin-Heiligensee

**Datum:** 28.08.2019

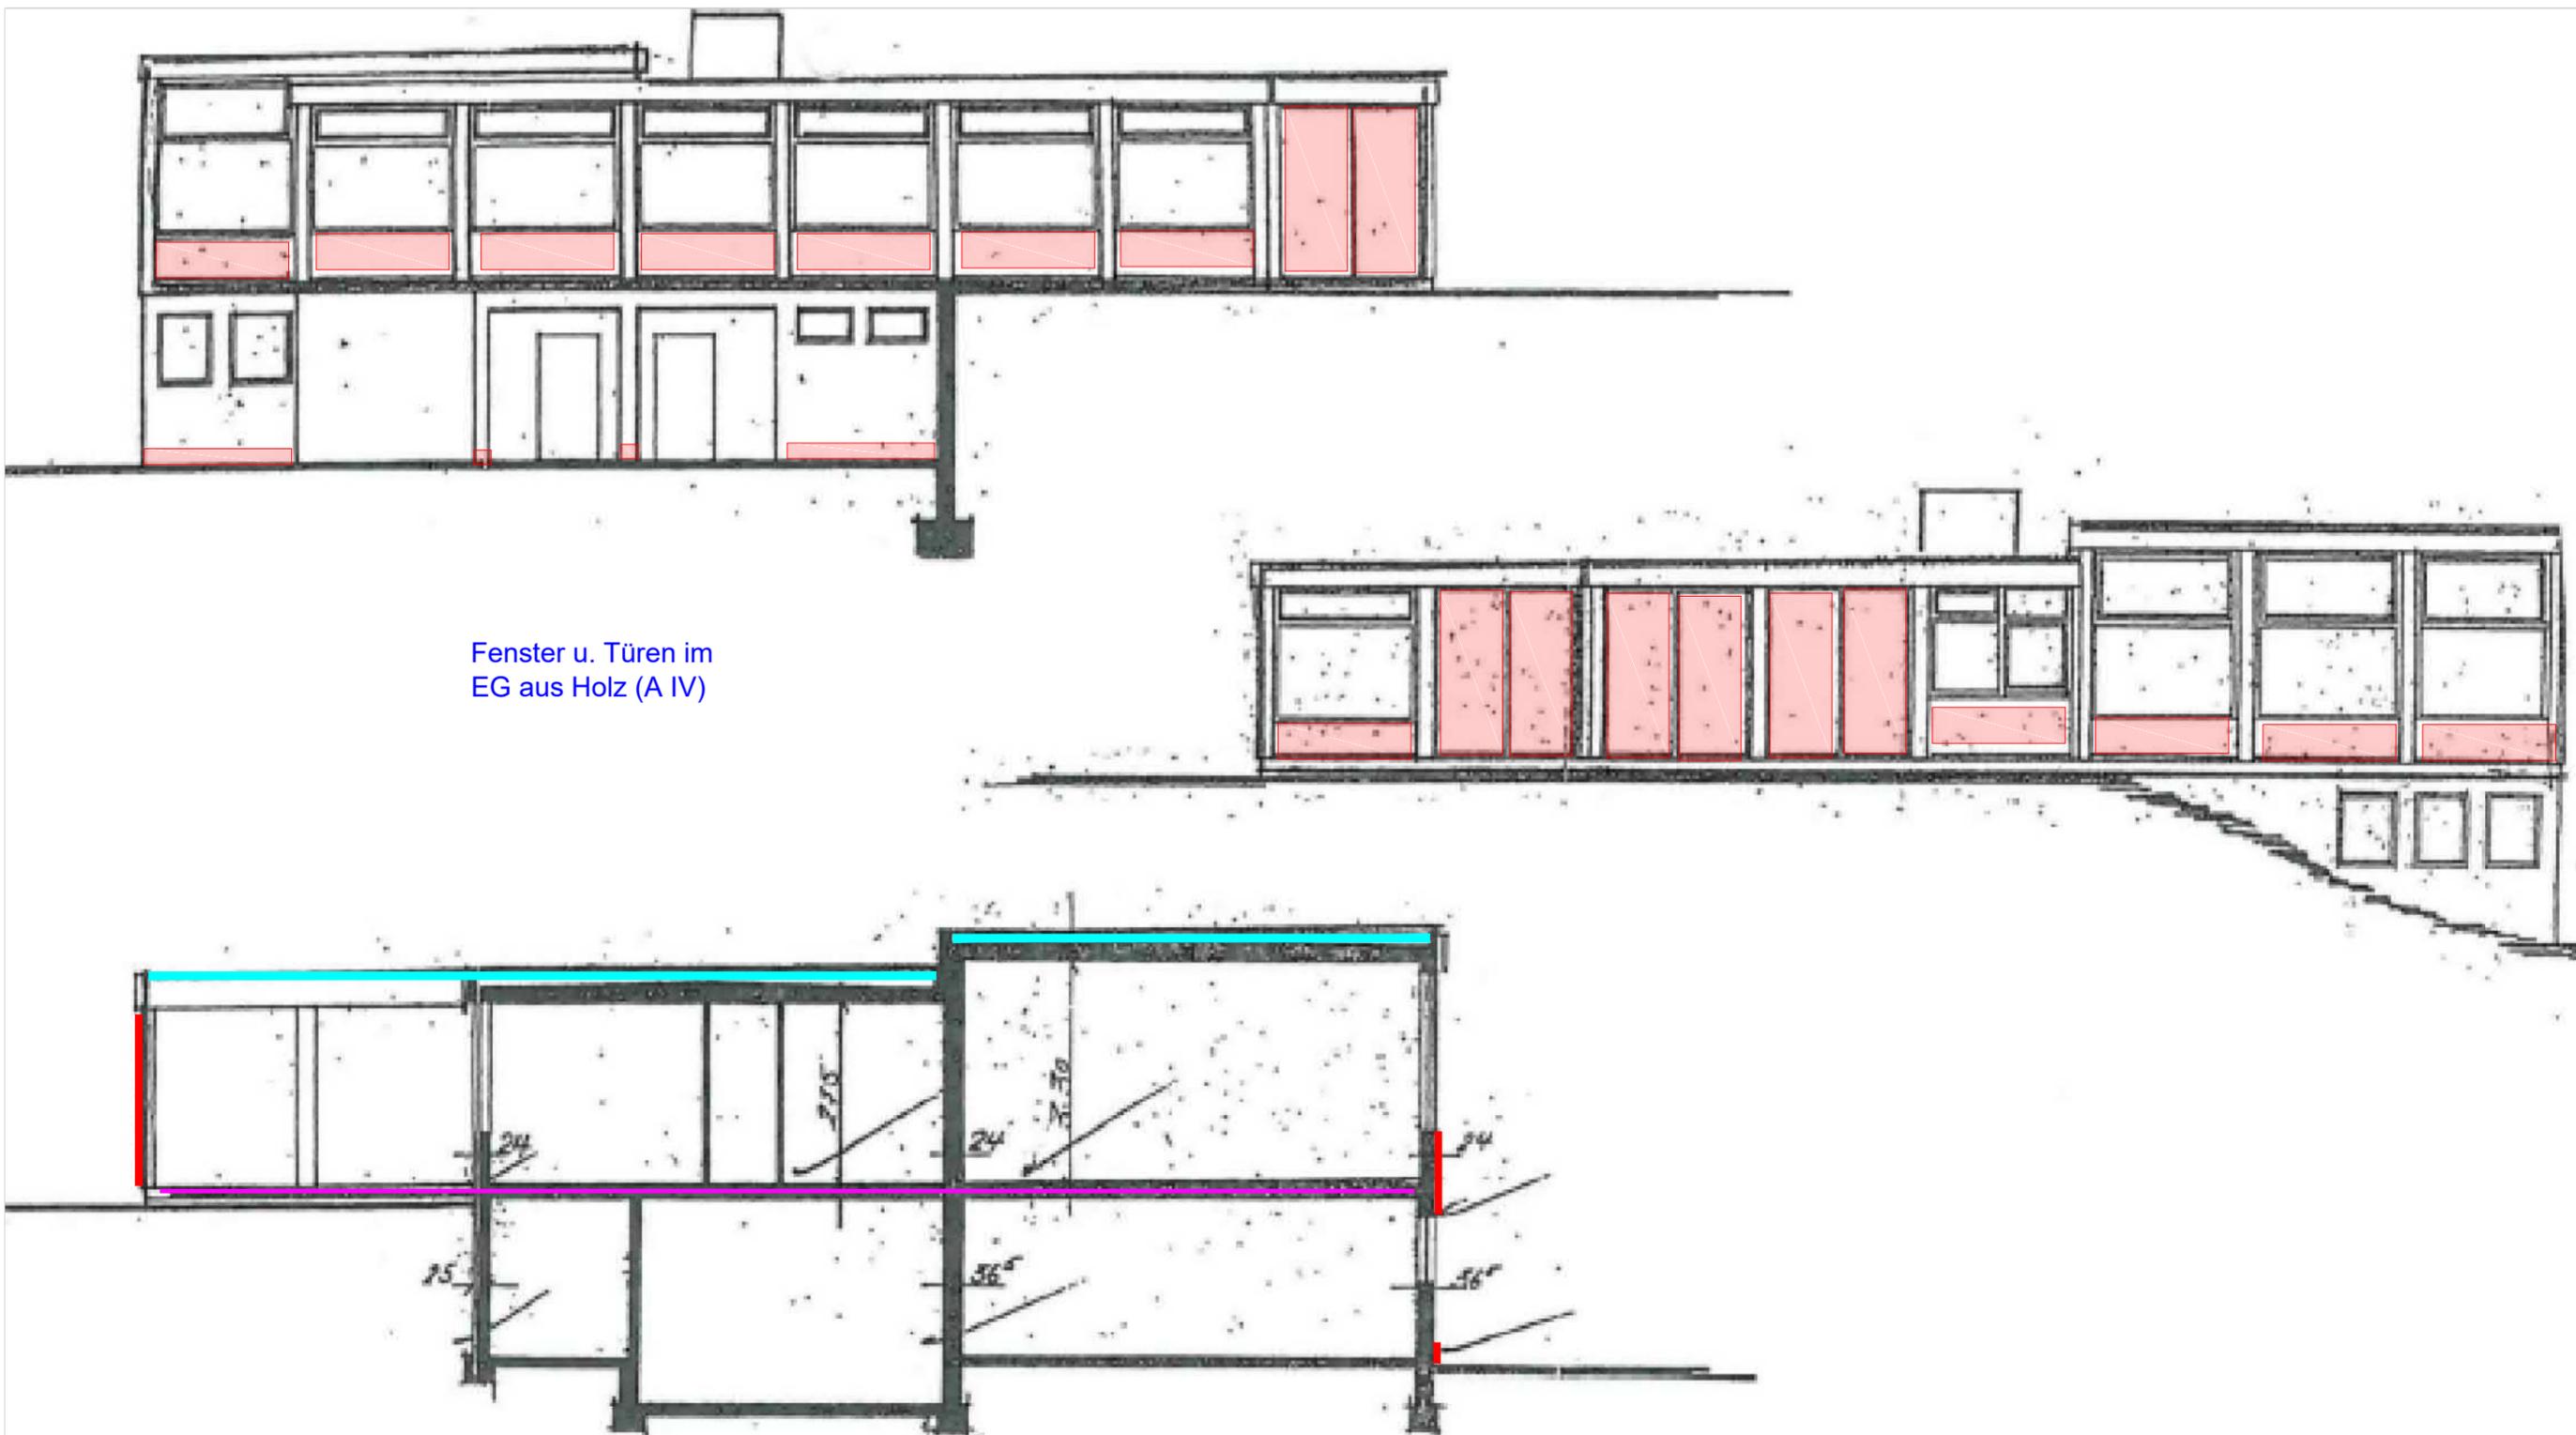
Planbezeichnung:  
**Schadstoffe und Probenahmepunkte**  
**ehem. Ferienhaus - Ansichten, Schnitt**

- Außenwandverkleidung aus Asbestzement (Ansicht)
- HBCD-belastete Dachdämmung aus EPS-Schaum
- Außenwandverkleidung aus Asbestzement (Schnitt)
- KMF-Trittschalldämmung im Fußboden

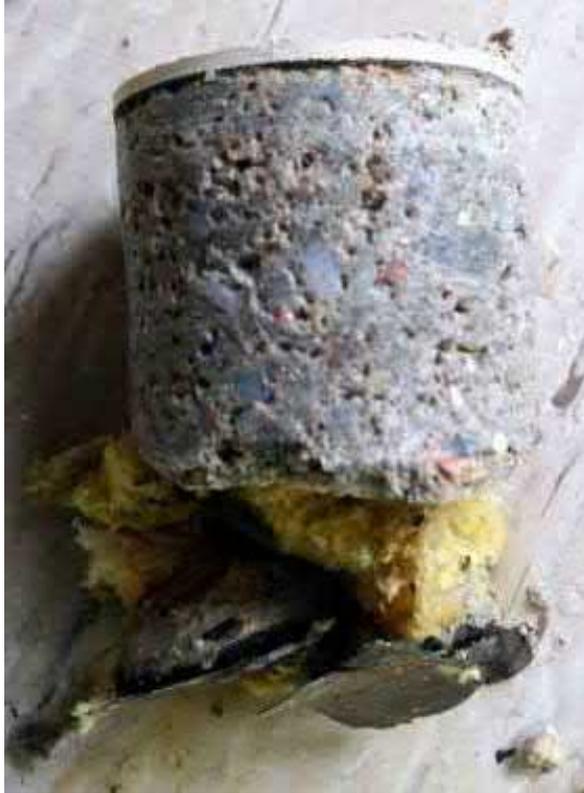
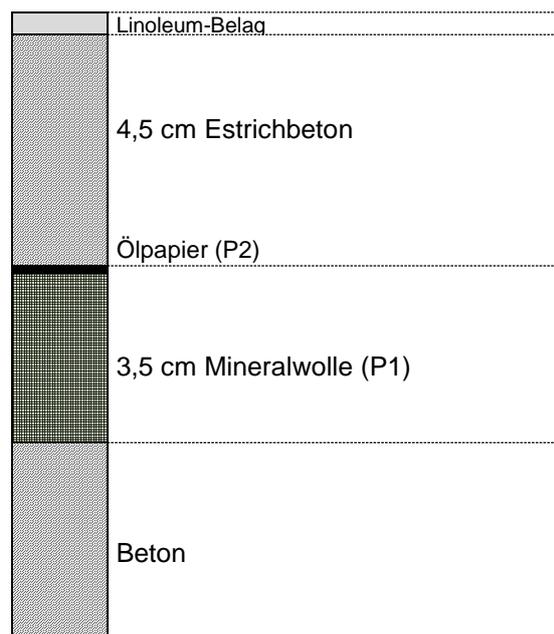
**KB 4**

Die Fußböden im OG des ehem. Ferienheims (Anl. 3 – KB 4/5) enthielten unter dem Estrich ein eingelegtes Ölpapier. Bauzeitbedingt kann das Material auch Teeranteile und somit PAK aufweisen. Daher wurde eine Probe (P 2) entnommen.

Die Fußböden im OG des ehem. Ferienheims enthielten eine Trittschalldämmung aus Mineralwolle (Anl. 3 – KB 4/5). Aufgrund der problematischen Lage wurde eine Probe entnommen (P 1).

Ort: ehem. Ferienhaus – OG Tagesraum, Fußboden

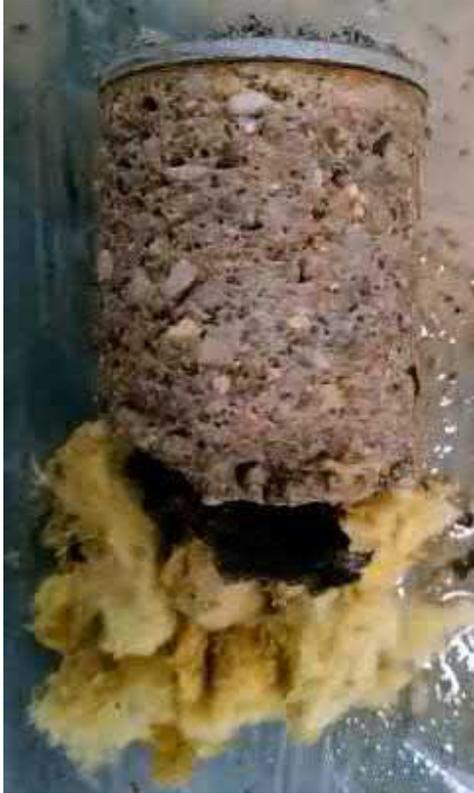
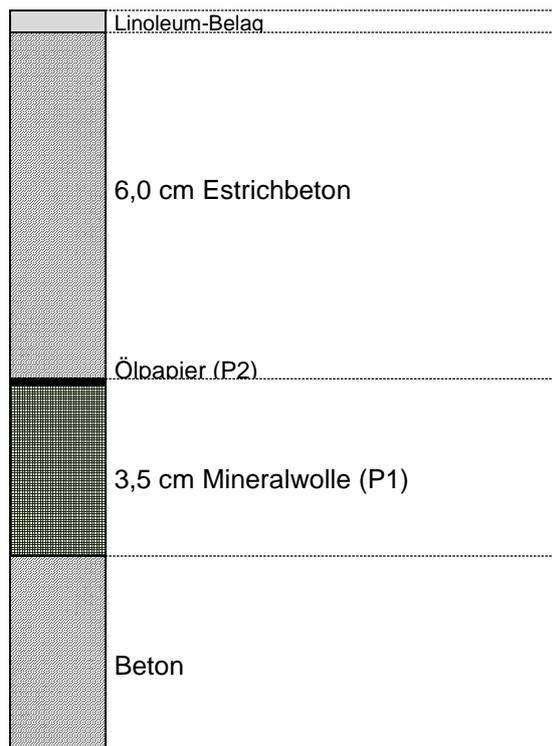
## KB 5

Ort: ehem. Ferienhaus – OG Halle, Fußboden

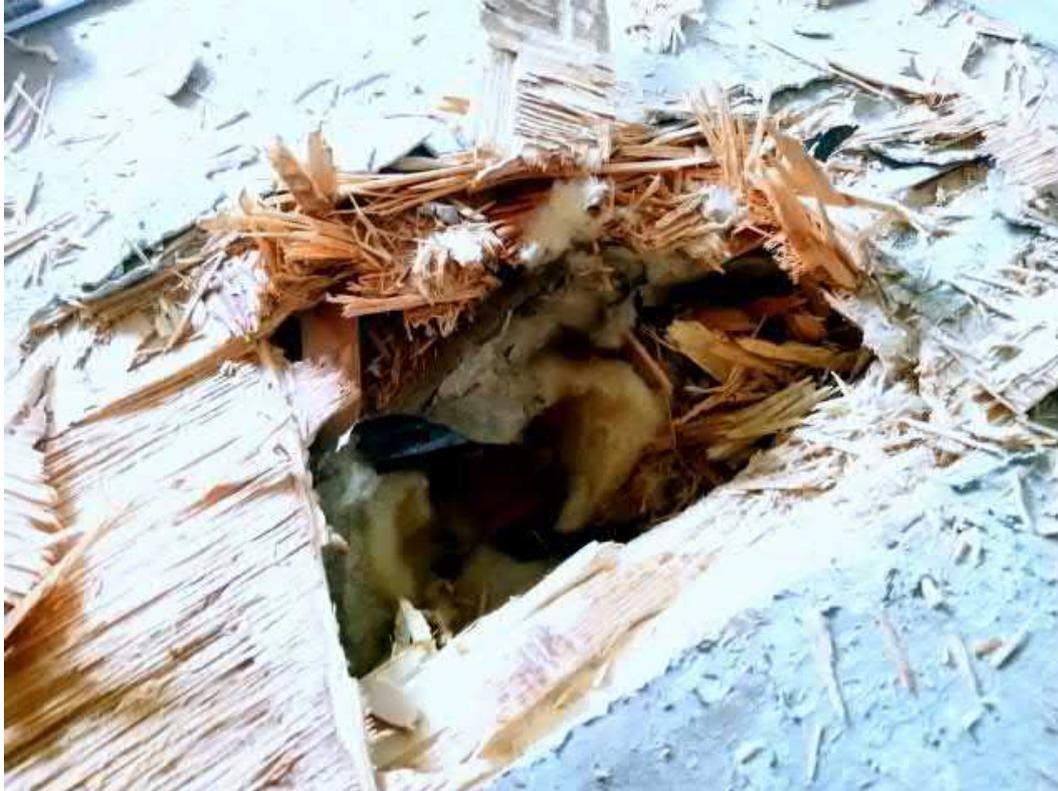
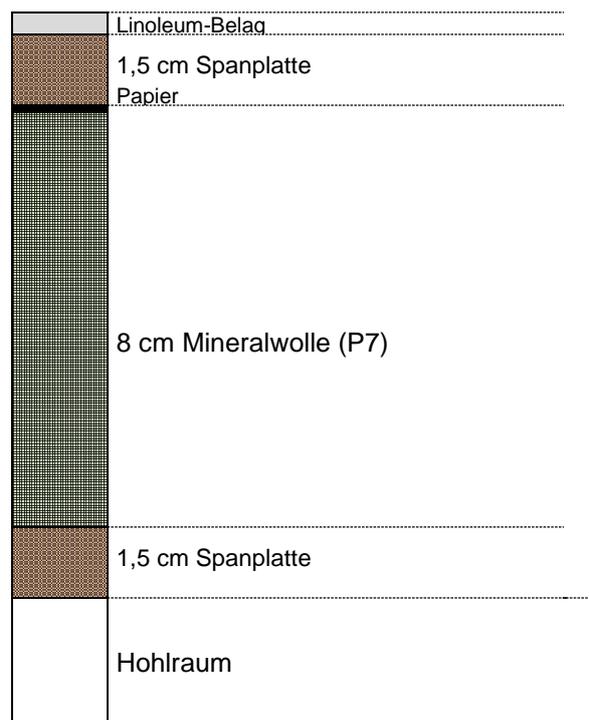
## FA 1

Im Fußboden, den Außenwänden und der Decke der ehem. Schlafhäuser wurde eine Dämmung aus Mineralwolle vorgefunden (s. Anlage 3 – Foto 6, Anlage 4 – FA 1). Aufgrund der erheblichen Mengen wurde eine Probe entnommen (P 7).

Ort: Schlafhaus 1 – Schlafräum, Fußboden

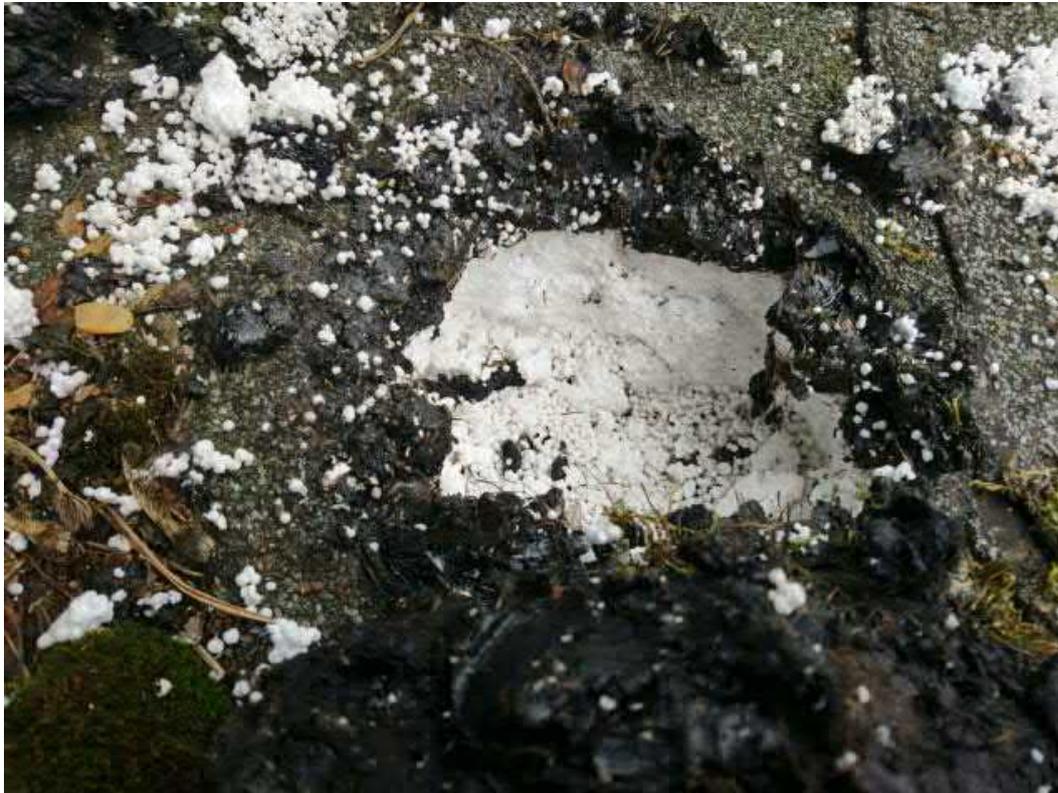
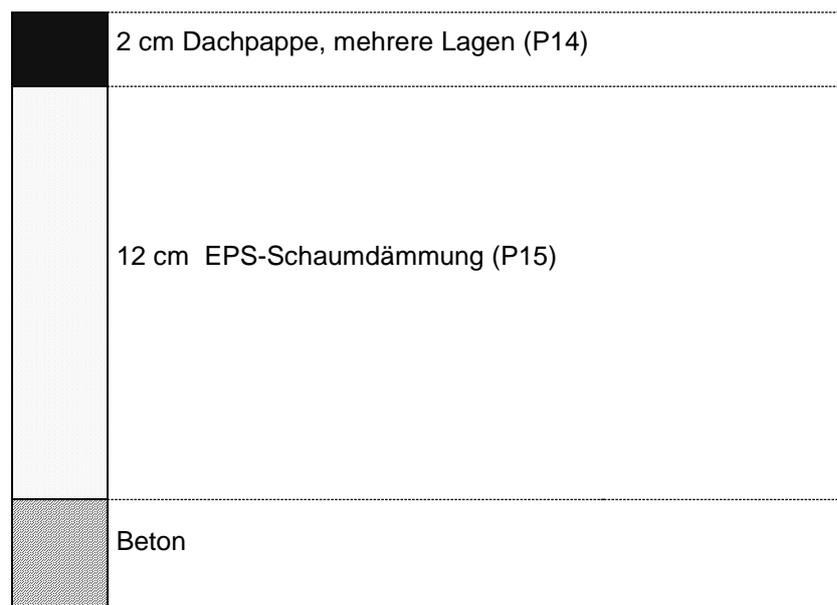
## DA 2

Das Dach des ehem. Ferienheims weist eine Deckung mit Dachpappe in mehreren Lagen auf, die vermutlich noch aus der Bauzeit stammen (s. Anlage 3 – DA 2). Da für Dachpappen eine Untersuchung auf PAK und Asbest generell durchzuführen ist, wurde eine Probe (P 14) entnommen.

Auf dem Dach des ehem. Ferienheims wurde eine Dämmung aus Polystyrolschaum (Styropor) vorgefunden (s. Anlage 4 – DA 2). Daher wurde auch hier eine Probe (P 15) entnommen.

**Die EPS-Schaumdämmung des Daches des Ferienheims ist aufgrund des HBCD-Gehaltes zu separieren und thermisch zu entsorgen.**

Ort: ehem. Ferienhaus – Dach

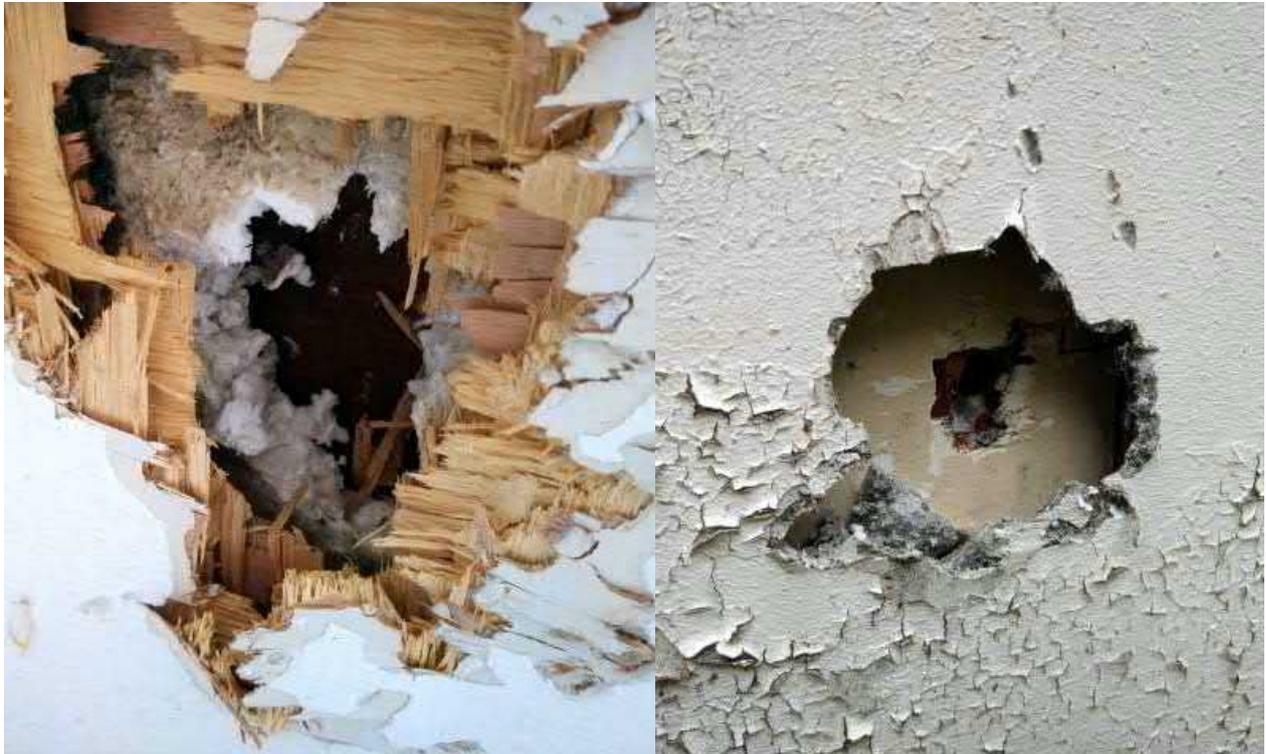
**WA 1**

In den Außenwänden des ehem. Ferienheims wurde eine Dämmung aus Polystyrolschaum (Styropor) vorgefunden (s. Anlage 4 – WA 1/2). Da diesbezüglich eine Untersuchung auf HBCD (Hexabromcyclohexan) bei der Entsorgung zwingend erforderlich ist, wurde eine Probe (P 11) entnommen.

Ort: ehem. Ferienhaus – EG, Außenwand

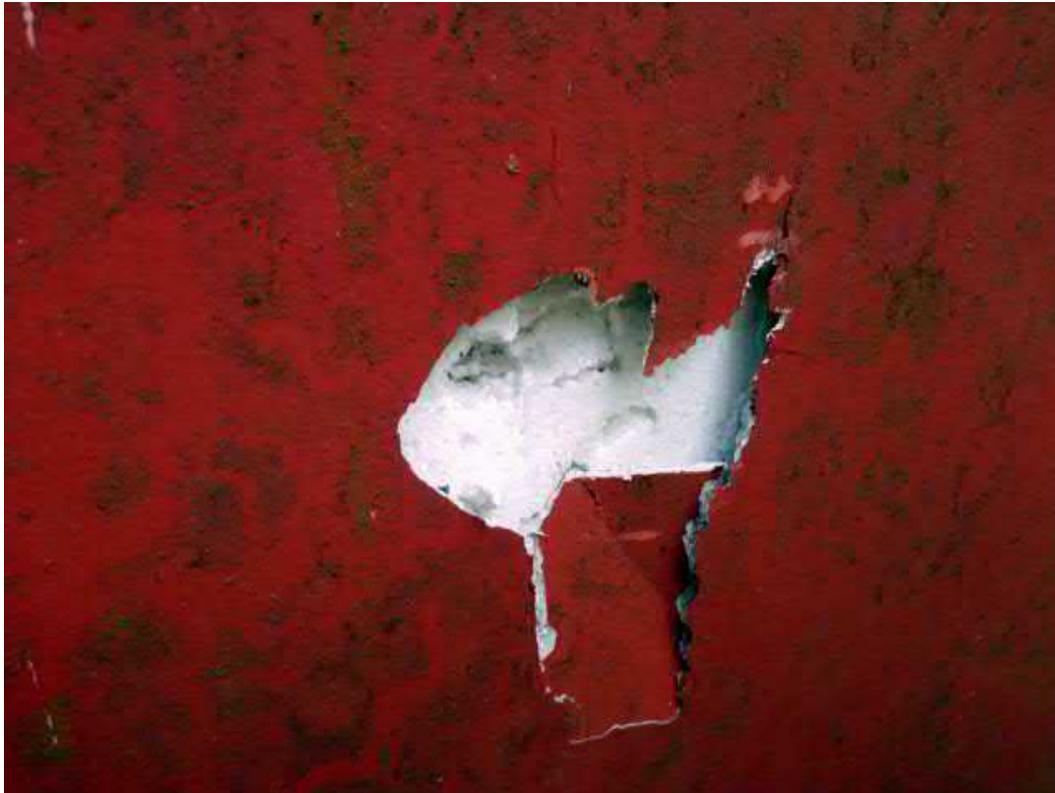
## WA 2

Ort: ehem. Ferienhaus – OG, Außenwand

1,0 cm Spanplatte	2,5 cm EPS- Schaumdämmung (P11)	0,3 cm Asbest- zement- platte

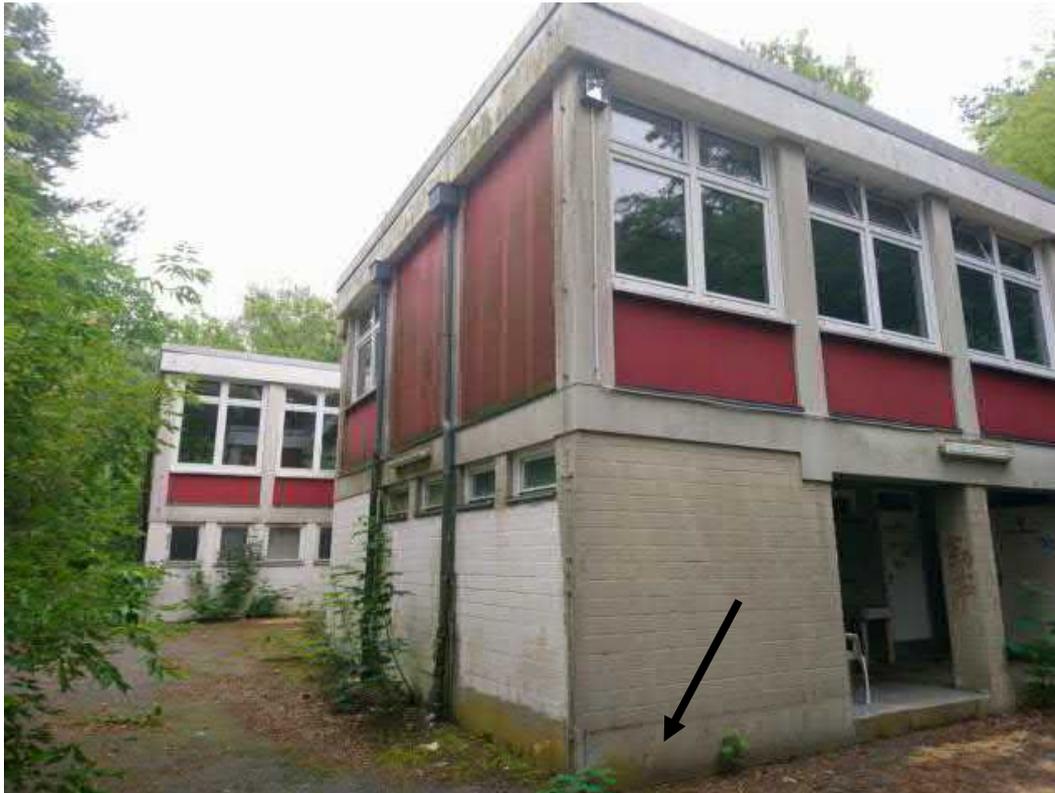
Das ehem. Ferienheim weist an der Fassade Verkleidungsplatten auf, bei denen ein erheblicher Verdacht auf Asbestzement bestand (s. Anlage 4 – Foto 1). Es wurde daher eine Probe (P 12) entnommen.

Das ehem. Ferienheim weist im Sockelbereich des EG lokal Plattenblenden aus Asbestzement auf (s. Anlage 4 – Foto 1). Aufgrund der eher geringen Mengen und sicheren Einstufung wurde auf eine Probenahme verzichtet.

**Sämtliche Faserzement-Platten an den Fassaden und im Sockelbereich der Gebäude, der Luftkanal im EG des Ferienheims sowie die Bitumenbahn und Dachpappen auf den ehem. Schlafhäusern erwiesen sich als Asbestprodukte mit fester Faserbindung.**

Foto 1: Ehem. Ferienhaus – Ansicht aus nordwestlicher Richtung: Fassaden-Verkleidung aus roten großformatigen (Probe P12) und Sockelblende aus grauen kleinformatigen (Pfeil), verschraubten Asbestzement-Platten.

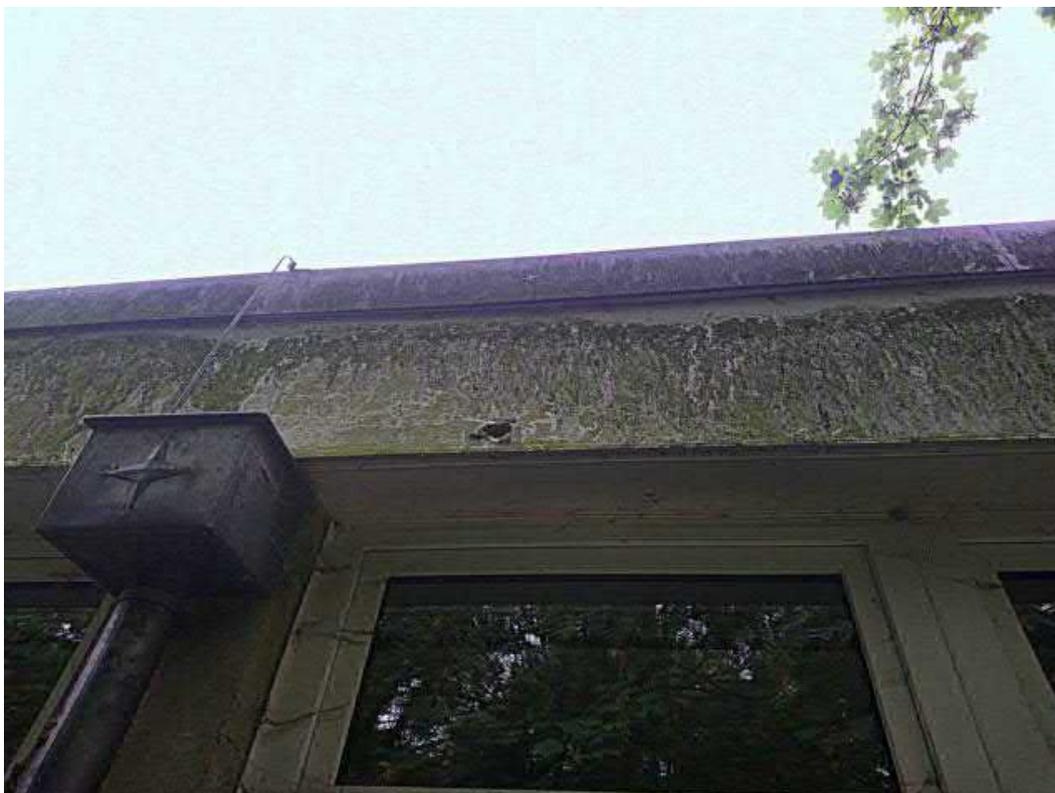
Das ehem. Ferienheim weist am Betondachbalken im OG eine Beschichtung mit Asbestverdacht auf (s. Anlage 4 – Foto 2). Es wurde daher eine Probe (P 16) entnommen.

**Die untersuchten Proben der Dachpappe sowie der Dachrandbalkenbeschichtung des ehem. Ferienheims erwiesen sich als asbestfrei.**

Foto 2: Ehem. Ferienhaus – Dachrandbalken: asbestfreie Beschichtung (Probe P16).

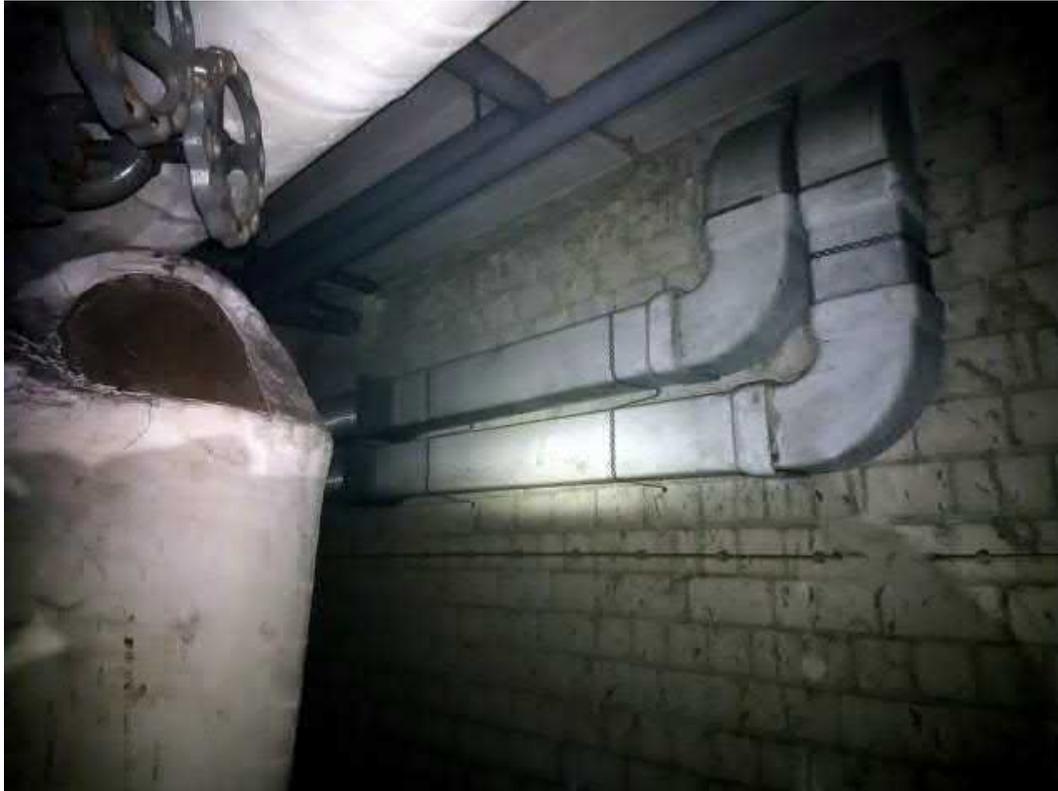
Das ehem. Ferienhaus weist im Küchenbereich sowie in einigen weiteren Räumen im EG Luftkanäle aus Faserzement auf, bei denen ein erheblicher Verdacht auf Asbestzement bestand (s. Anlage 4 – Fotos 3/4). Es wurde daher eine Probe (P 10) entnommen.

Die im Heizraum im EG vorgefundene Dämmung von Rohrleitungen und Heizkesseln aus Mineralwolle (s. Anlage 3 – Foto 3) entstammt vermutlich dem Jahr 1985, wo die Heizungsanlage erneuert wurde. Aufgrund der geringen Menge und der recht sicheren Einstufung wurde auf eine Probenahme verzichtet. Das Material kann als krebserzeugend eingestuft werden.

Foto 3: Ehem. Ferienhaus – EG, Heizungsraum: Luftkanäle aus Asbestzement sowie Rohrleitungen und Heizkessel mit KMF-Dämmung unter Gips- oder Kunststoffmantel.

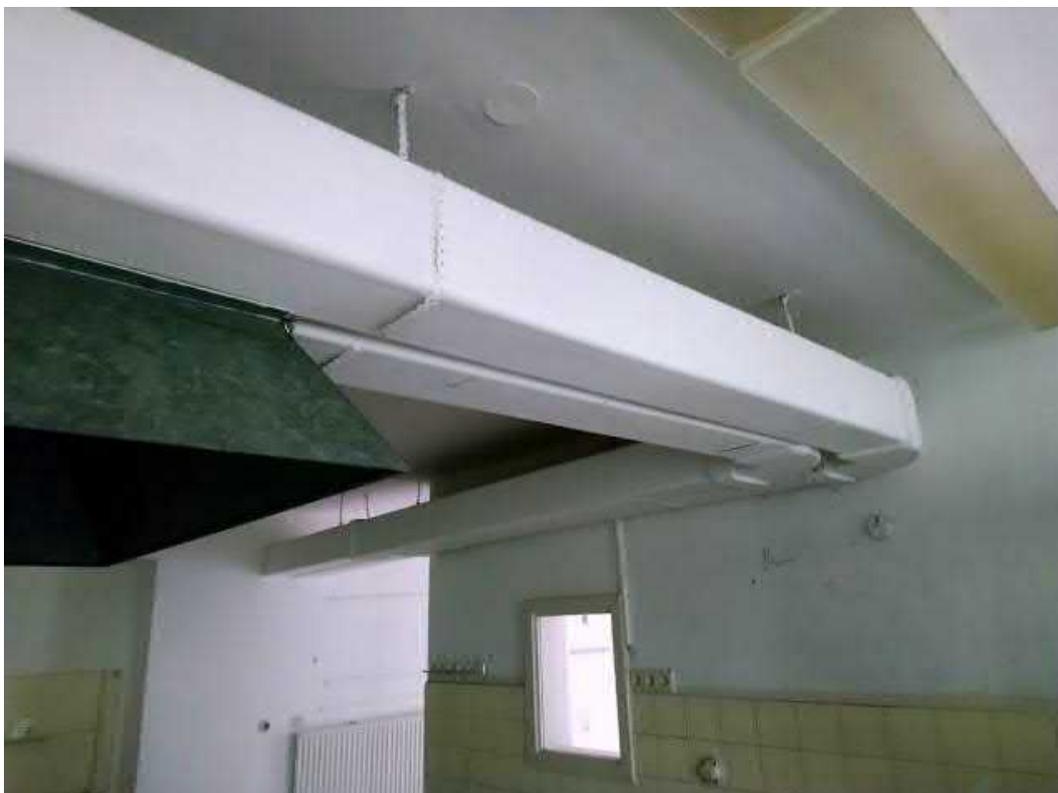
Foto 4: Ehem. Ferienhaus – EG, Küche: Luftkanäle aus Asbestzement.

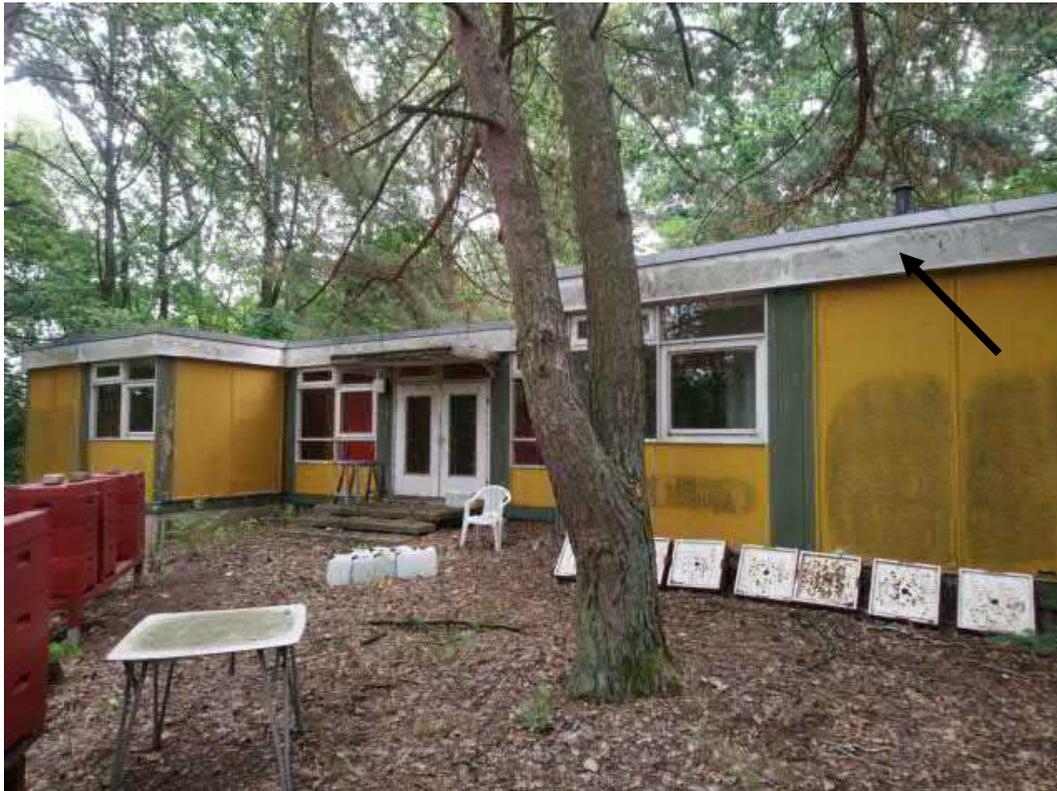
Die ehem. Schlafhäuser weisen an der Traufkante Plattenblenden aus Asbestzement auf (s. Anlage 3 – Foto 5). Aufgrund der eher geringen Mengen und der sicheren Einstufung wurde auf eine Probenahme verzichtet.

Foto 5: Ehem. Schlafhaus 1 – Ansicht aus südwestlicher Richtung: Traufkanten-Verkleidung aus Asbestzementplatten (Pfeil).

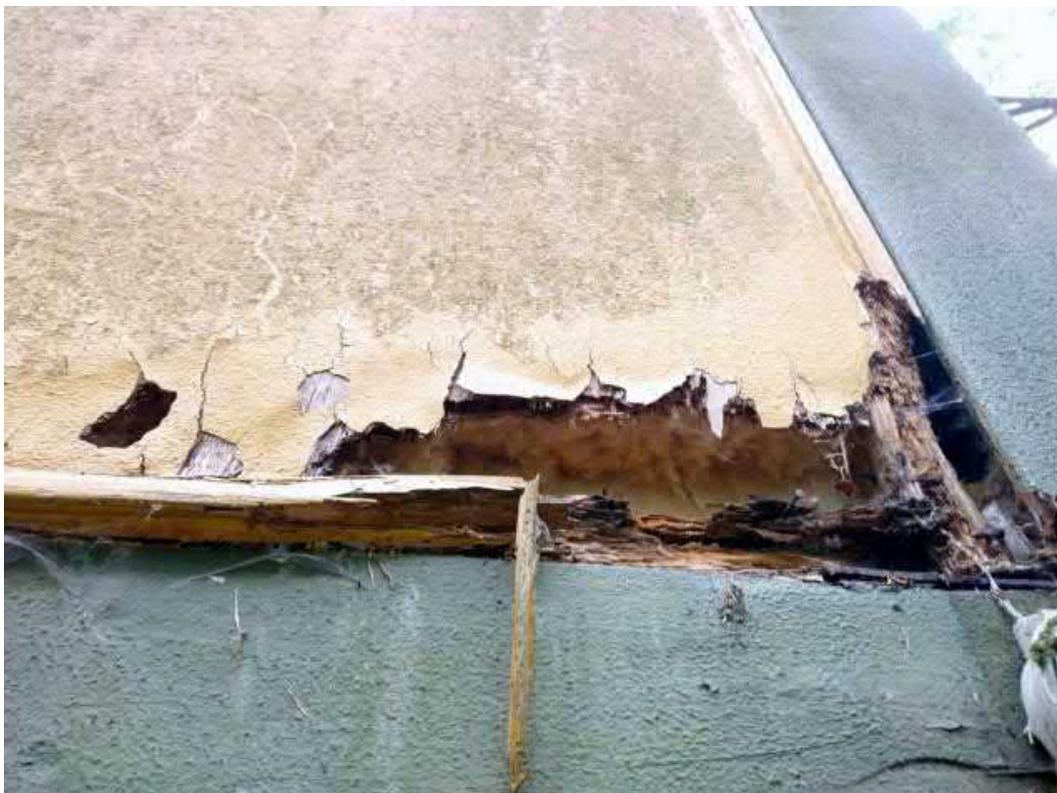
Foto 6: Ehem. Schlafhaus 1 – Außenwand: KMF-Dämmung unter Spanplatte.

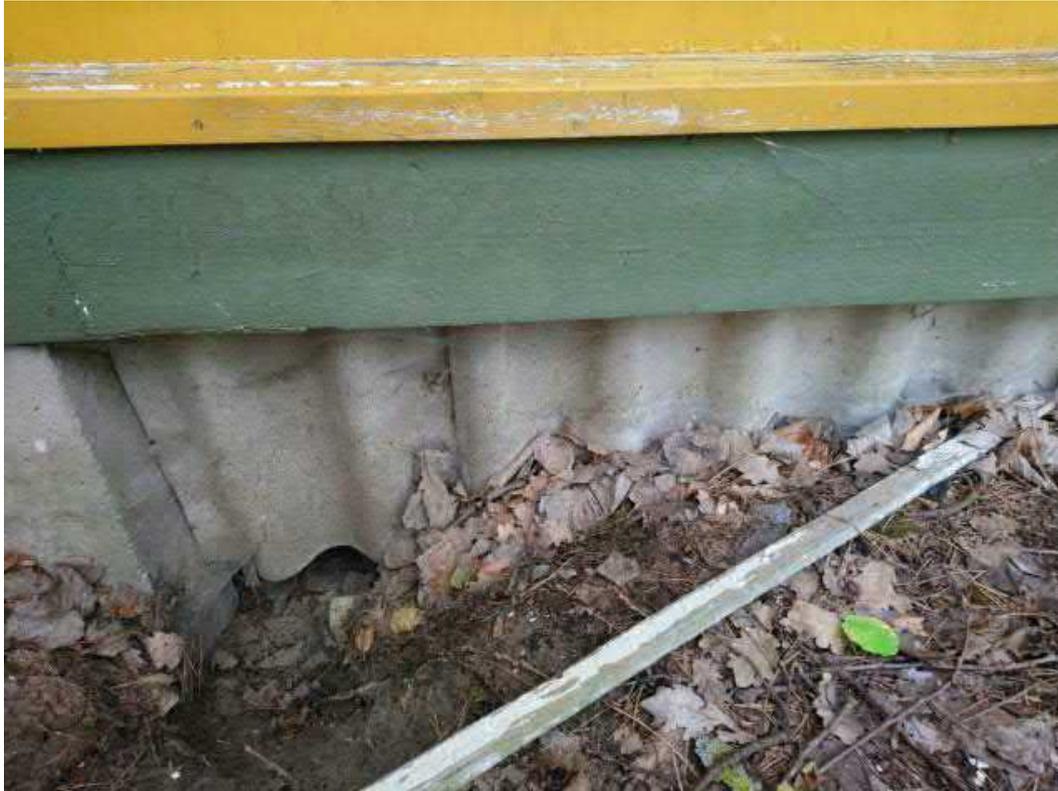
Die ehem. Schlafhäuser weisen im Sockelbereich lokal Verblendungen aus Wellfaserzement auf, bei denen ein erheblicher Verdacht auf Asbestzement bestand (s. Anlage 3 – Foto 7). Es wurde daher eine Probe (P 8) entnommen.

Foto 7: Ehem. Schlafhaus 1 – Außenwand: Verblendung aus Wellasbestzementplatten im Sockelbereich (Probe P8).

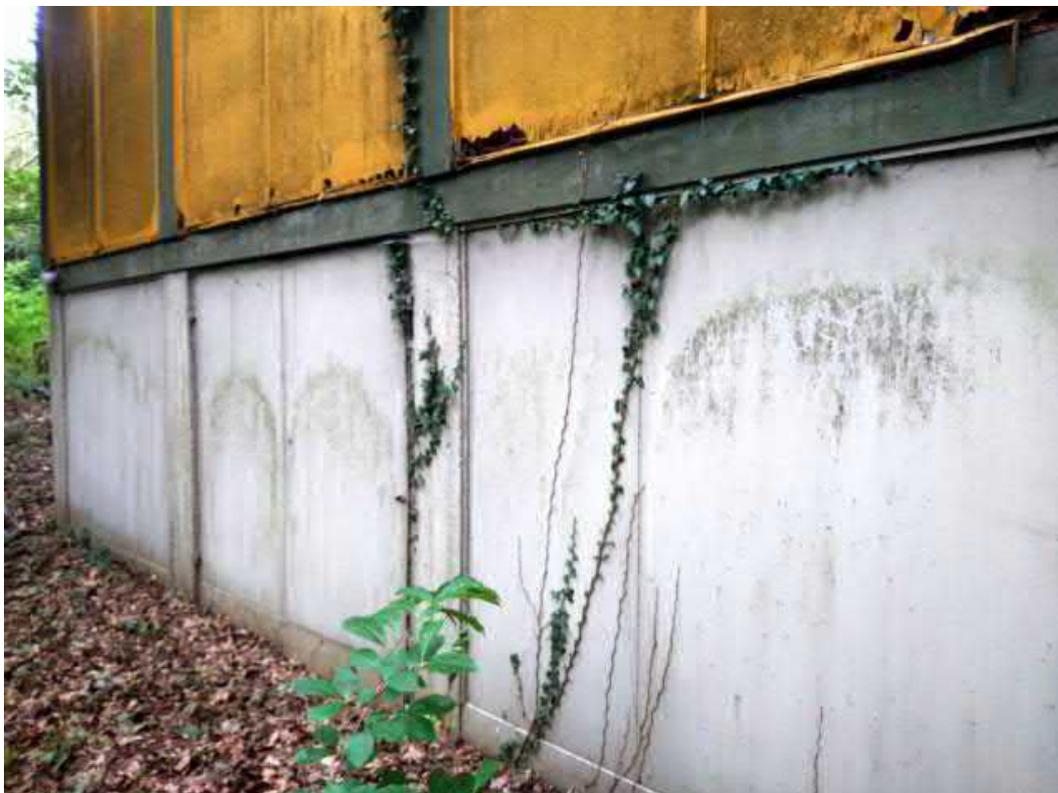
Die ehem. Schlafhäuser weisen auf der Hangseite an der Fassade des Unterbaus Verkleidungsplatten auf, bei denen ein erheblicher Verdacht auf Asbestzement bestand (s. Anlage 3 – Foto 8). Es wurde daher eine Probe (P 9) entnommen.

Foto 8: Ehem. Schlafhaus 1 – Außenwand Hangbereich: Verblendung aus glatten Asbestzementplatten im Sockelbereich (Probe P9).

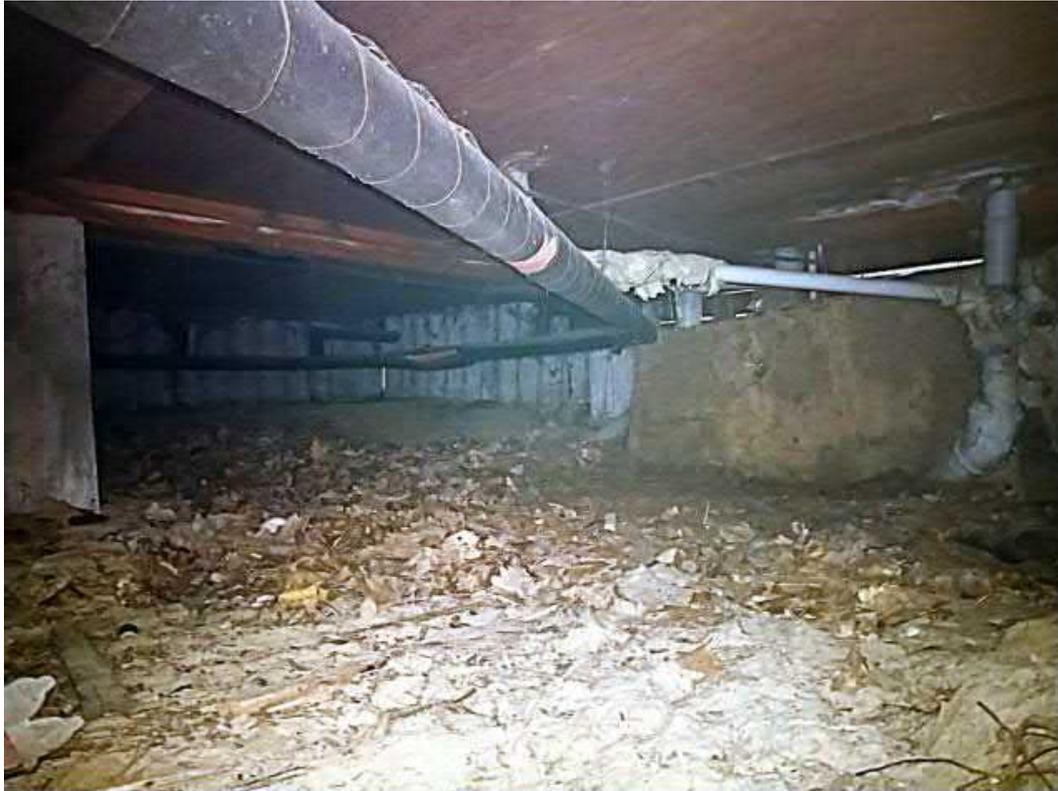
Unter den Böden der ehem. Schlafhäuser wurden Rohrleitungen mit einer Ummantelung aus Dichtungspappen vorgefunden (s. Anlage 3 – Foto 9). Da hier ein Verdacht auf PAK bestand, wurde eine Probe (P 17) entnommen.

Foto 9: Ehem. Schlafhaus 2 – Unterseite: Rohrleitungen mit KMF-Dämmung unter teerfreier Bitumenpappe-Ummantelung (Probe P17) im Sockelbereich.

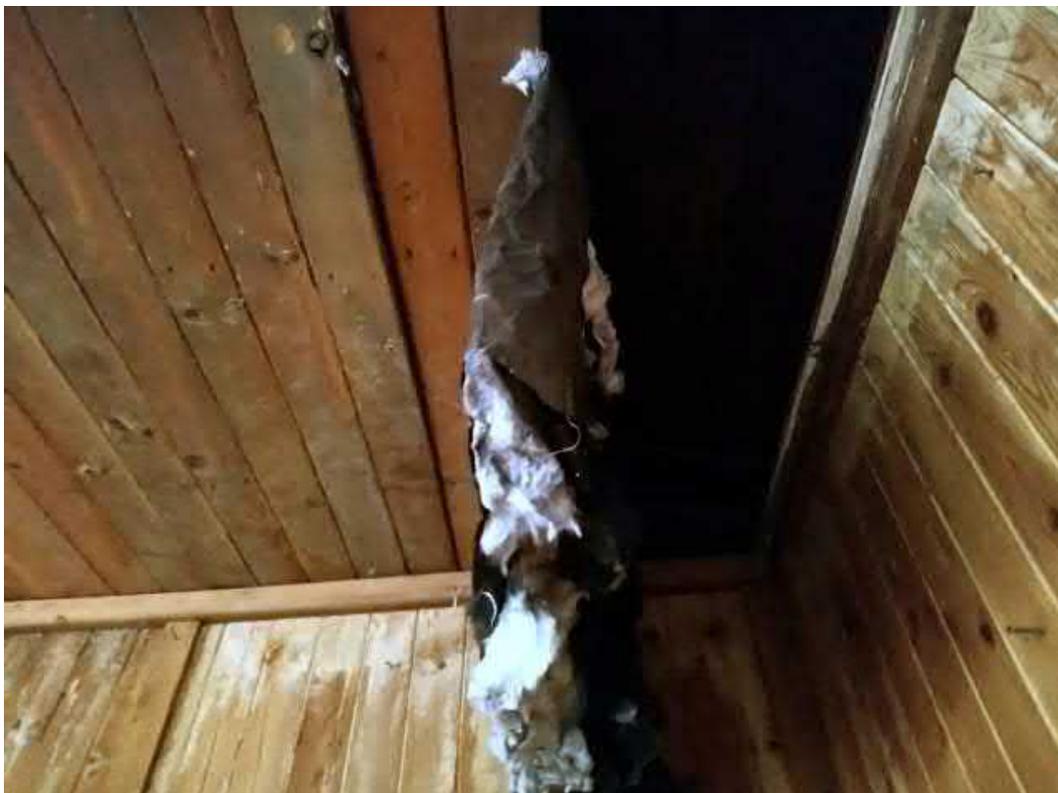
In den Außenwänden und der Decke des ehem. Spielhauses wurde schwarzes Ölpapier vorgefunden (s. Anlage 3 – Foto 10). Bauzeitbedingt kann das Material auch Teeranteile und somit PAK aufweisen. Daher wurde eine Probe (P 4) entnommen.

In der Decke des ehem. Spielhauses wurde eine Dämmung aus Mineralwolle vorgefunden (s. Anlage 3 – Foto 10). Aufgrund der erheblichen Mengen wurde eine Probe entnommen (P 3).

Foto 10: Ehem. Spielhaus – Decke: KMF-Dämmung (Probe P3), eingeschlagen in Ölpapier (Probe P4).
