ATLASTENUNTERSUCHUNG

Fruchthandelsgesellschaft mbH

Limbach-Oberfrohna, Dorotheenstraße 43

Chemnitz, den 24.11.1992

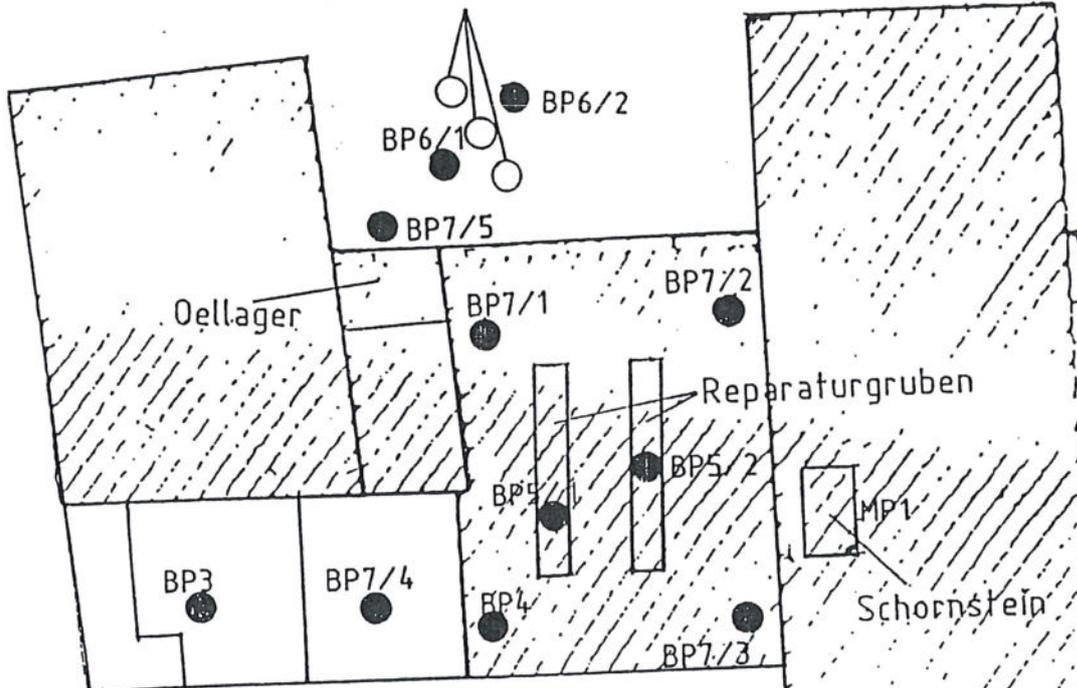
Anlage 1

Lage der Beprobungspunkte

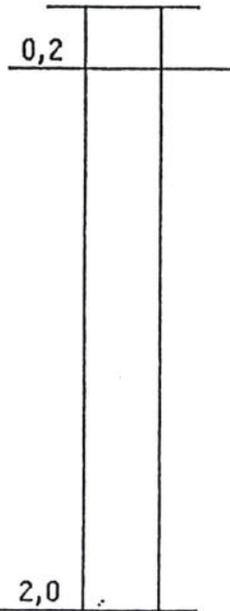
BP 2

Beton

Auffüllung,

Sand, Bauschutt

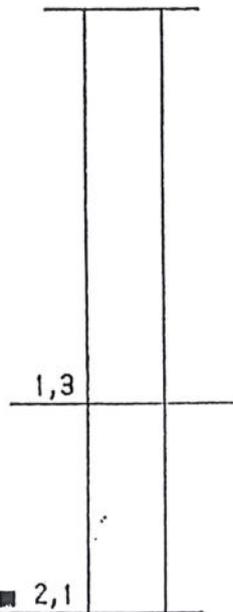
Reparaturgrube

Beton, Ziegel
(Fundament)

BP 5/2 1,5 - 2,1 m
(Bohrmehl)

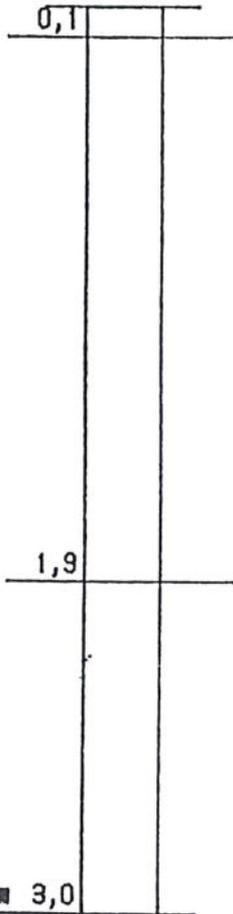
BP 6/1

Pflasterstein

Auffuellung,
Sand, Kies

schwarz / grauer
Schluff
sehr feucht

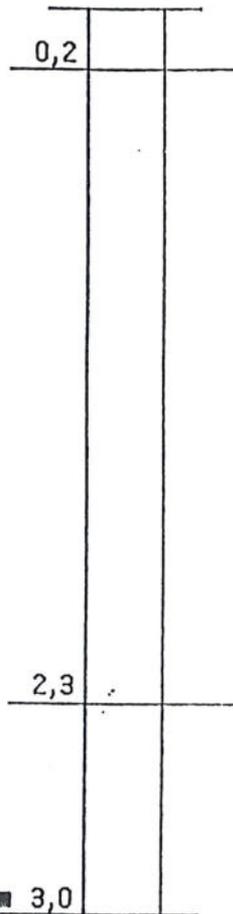
BP 7/1

Beton

Auffuellung,
Sand, Kies

Kies
sehr feucht

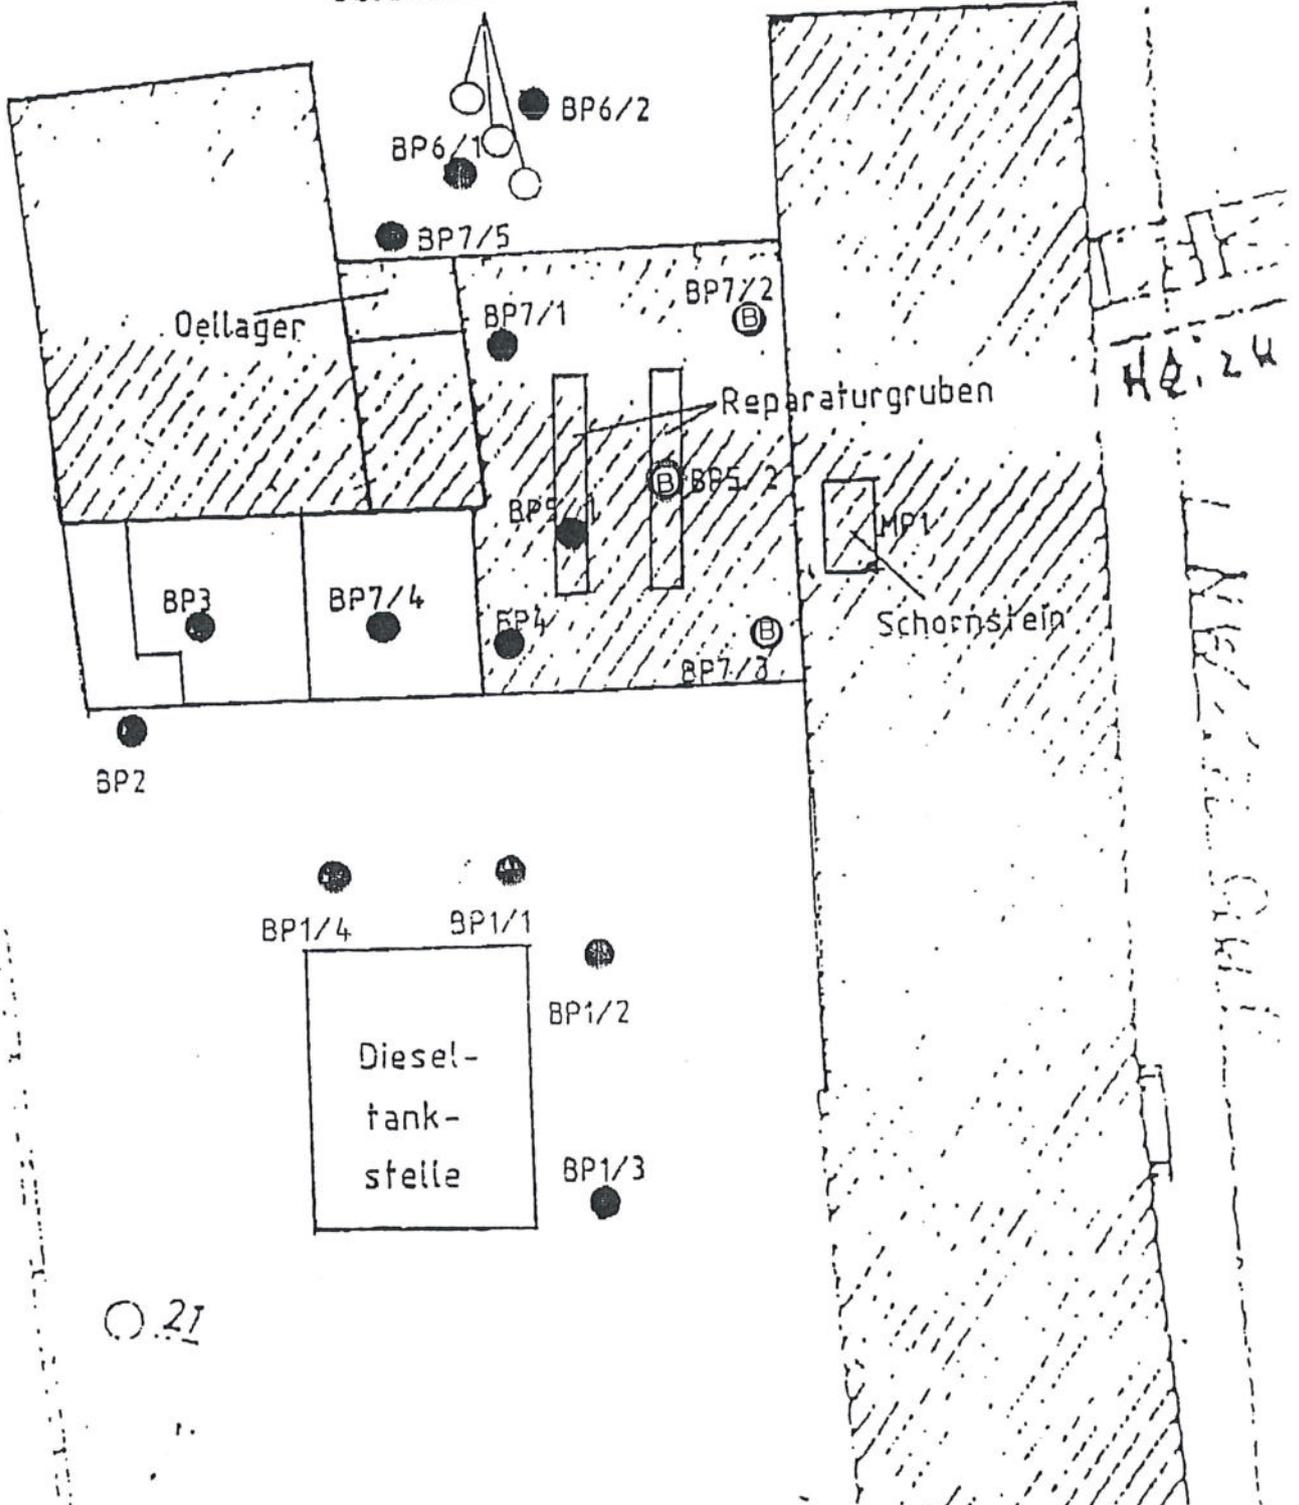
Anlage 9/1

**Lage der Rammkernsondierungen (aus [12])
mit Kennzeichnung von Grenzwertüberschreitungen für MKW**

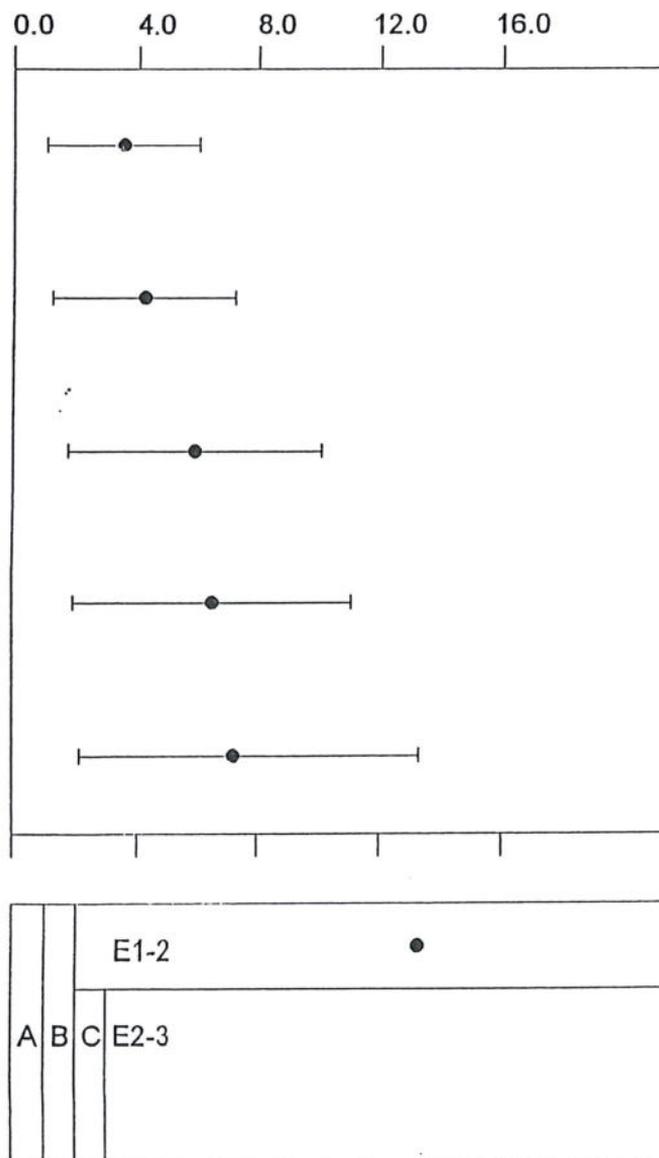
Kommentar: Hohes Risiko bedingt durch Standort der Tankstelle in TWSZ III und die Vermutung, daß noch alte, unterirdische Tanks vorhanden sind.

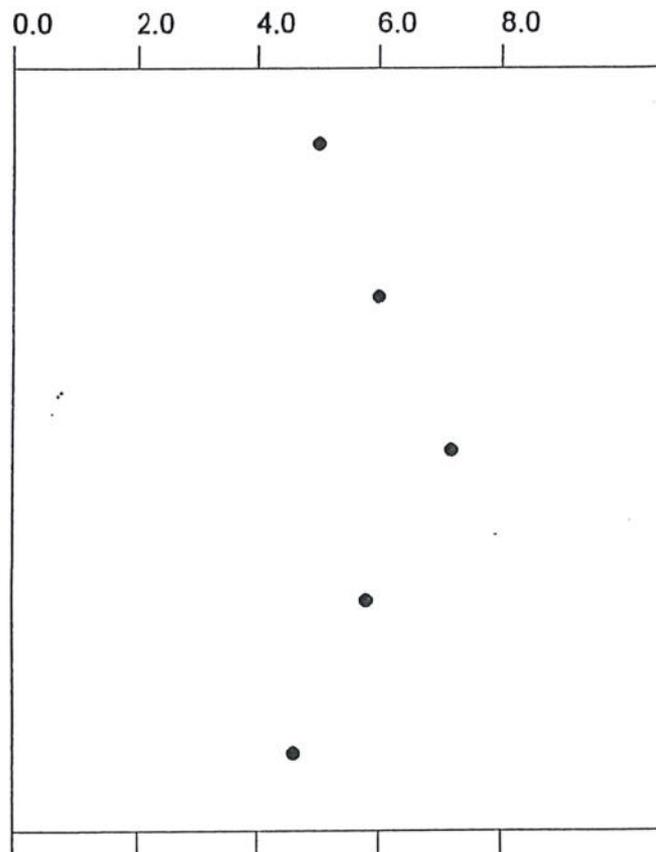
Kommentar: Hohes Risiko bedingt durch die Vermutung, daß noch 30 Jahre alte, unterirdische Tanks vorhanden sind

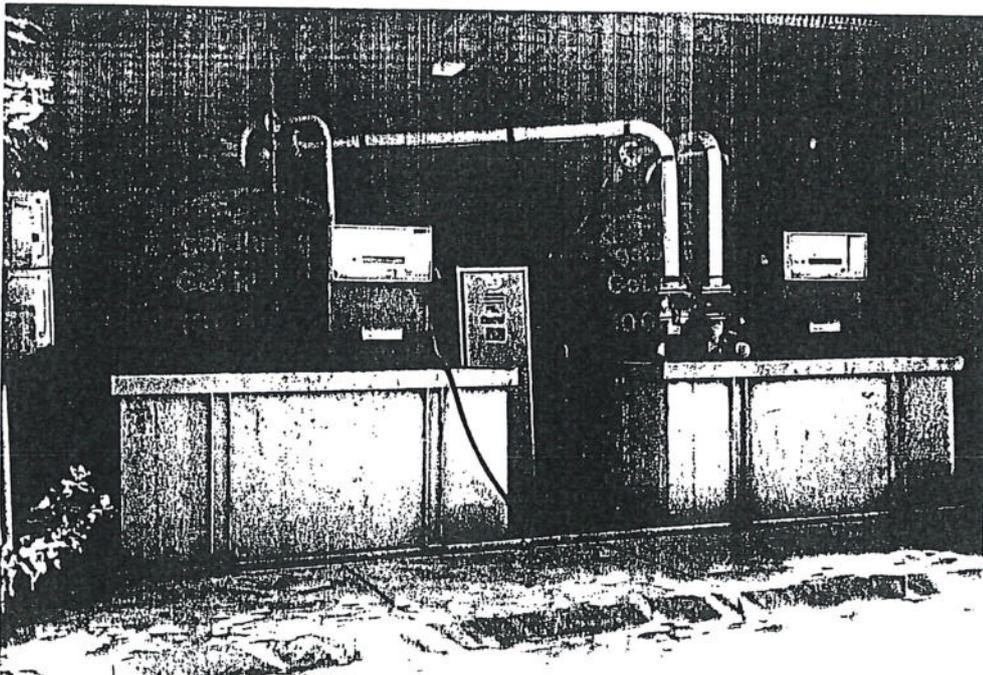
Seit 1986 befindet sich hier eine Dieseltankstelle (2 x 10.000 Liter). Die Tanks inklusive Zapfsäule befinden sich in je einer Stahlwanne (sauberer Zustand).

Bild 2: In Auffangwannen eingebettete Tanks

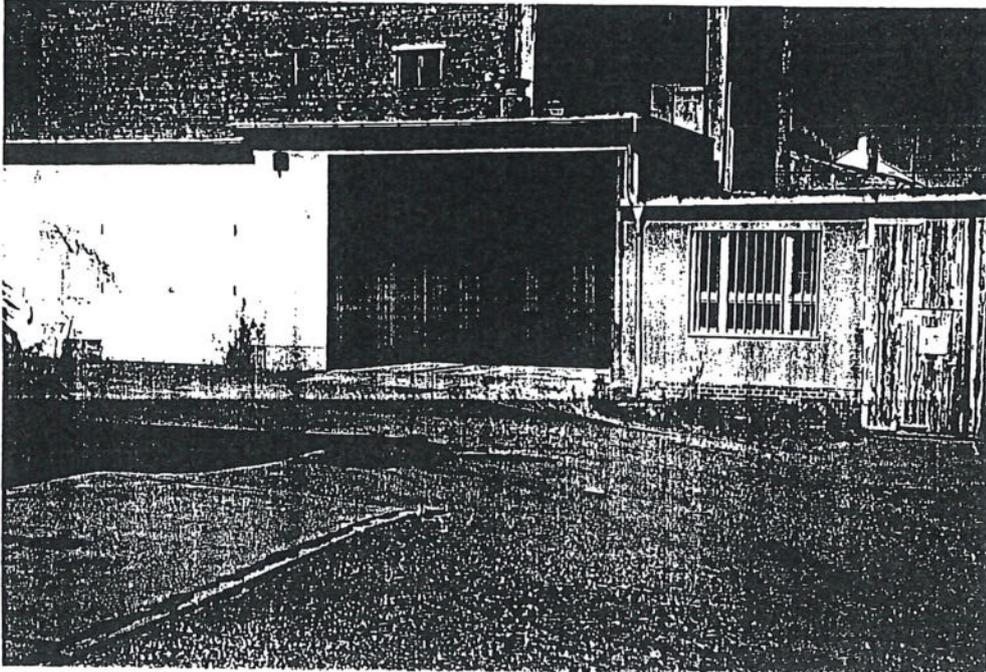
Bild 3: Waschhalle und ehem. Öllager

Auch wenn das darunter liegende Erdreich nicht übermäßig mit Öl kontaminiert ist, sind an vielen Stellen (2 Öllager, Reparaturgrube, große Teile des Werkstattbereiches) starke Ölverunreinigungen augenscheinlich. Sollte dieser Fußboden beseitigt und entsorgt werden müssen, ist es notwendig Untersuchungen über Ausbreitung und Eindringtiefe der Mineralölkontamination durchzuführen oder den betreffenden Fußboden sofort einer Sonderabfallbehandlung zuzuführen.

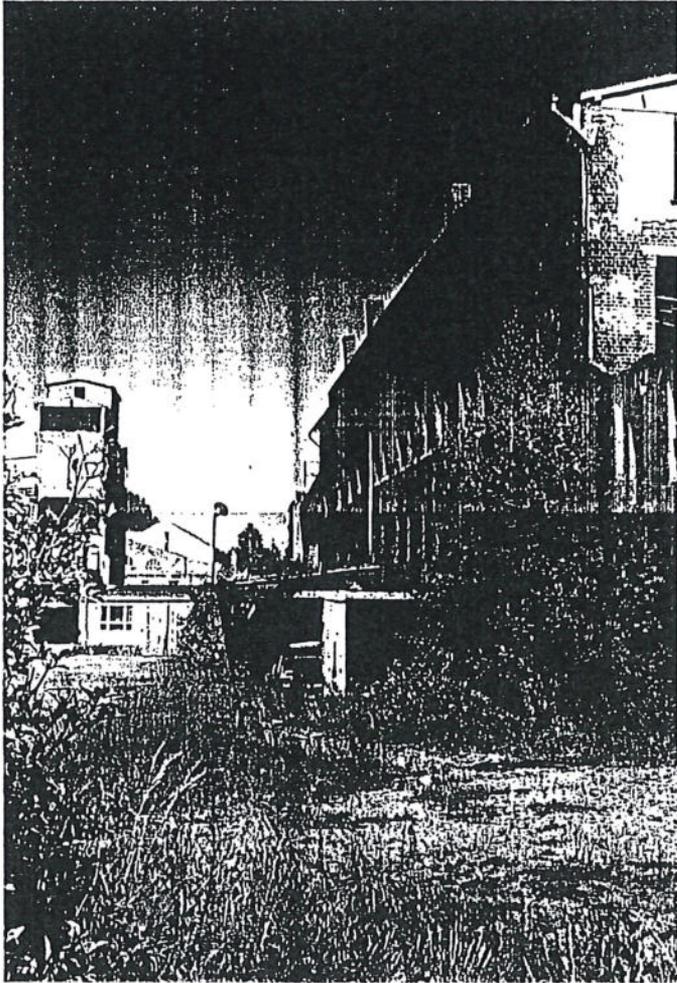
Bild 5: Ehem. Lager für Obst, Gemüse, Speisekartoffeln (Geb.II), unter davor befindlichen Schauer (Geb.X) Müll und Schrott

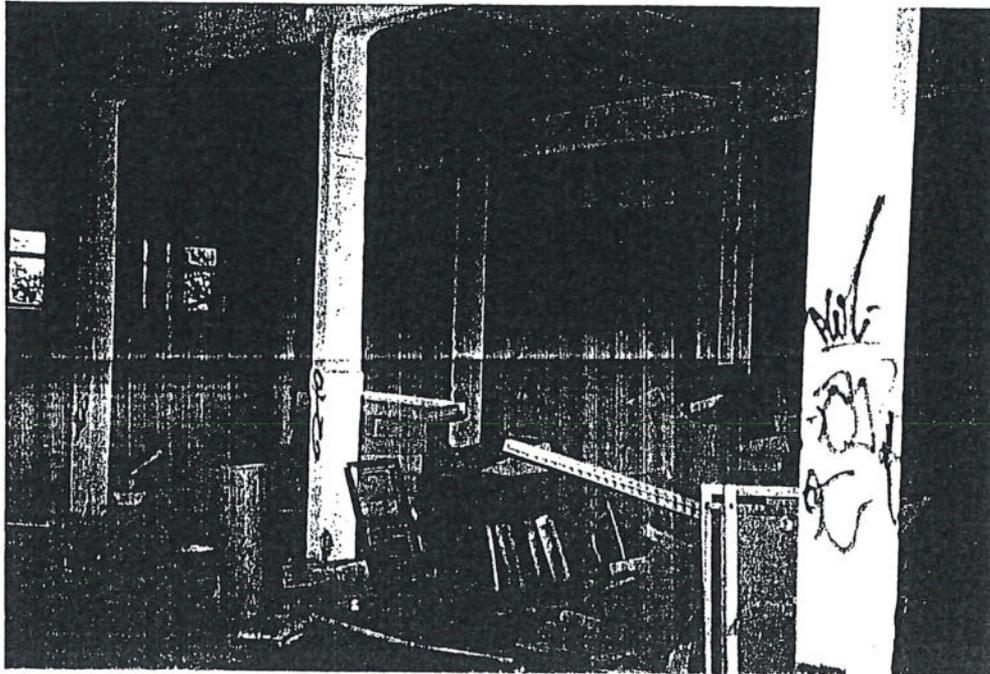
Bild 9: Geb.VII, ehemaliges Getreidelager bzw.
Präzisionsdrehmaschinenbau

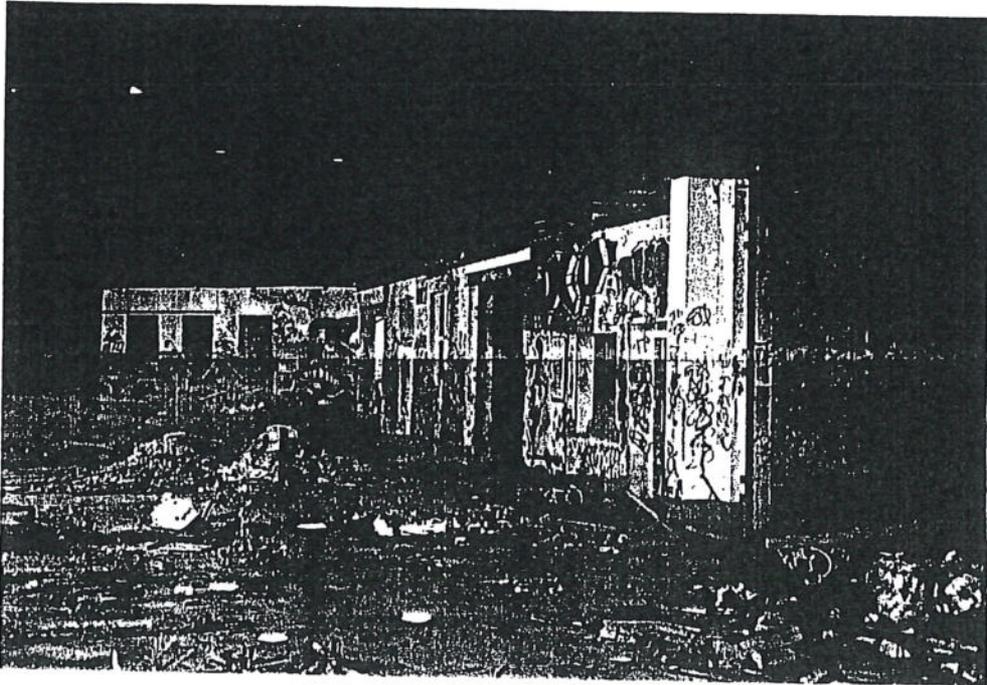
Bild 11: Vorplatz vor Geb.VIII

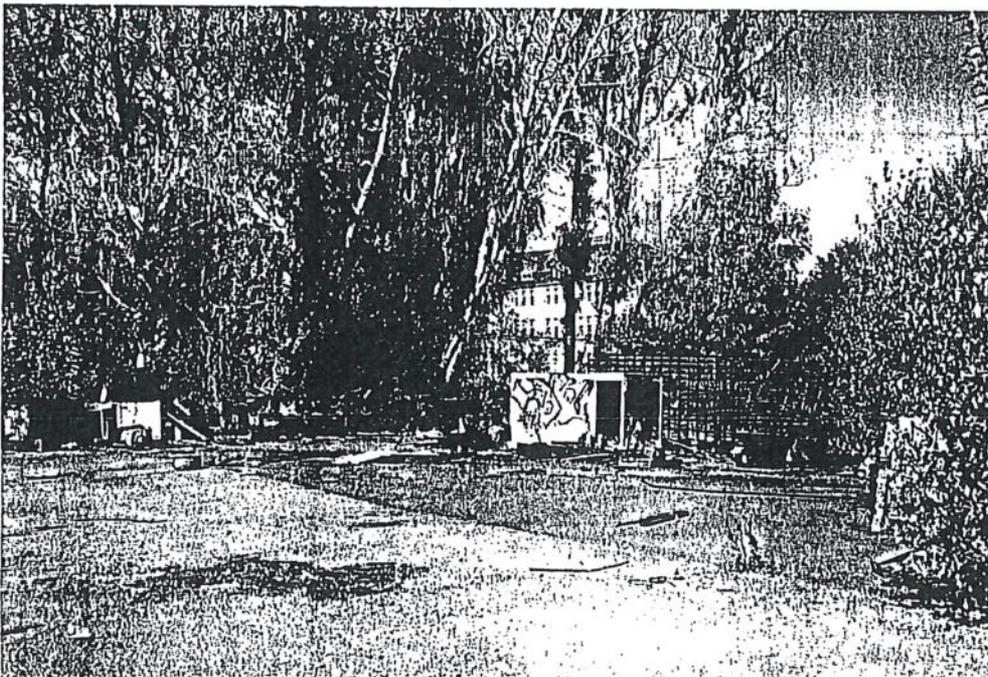
Bild 12: Blick vom Geb.VI nach Norden
