**Schadstofferberhebung**  
für das Sanierungsobjekt  
Grundschule „Magdeburger Straße“  
01587 Riesa, Magdeburger Straße 5

**GA-Nr. 5/18419/Sc**

**Ort/Datum:** Meißen, 29.03.2023

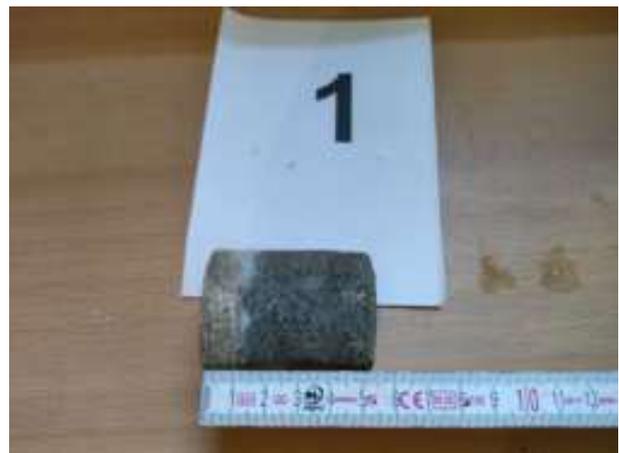
<b>Auftragsnummer</b>	5/18419/Sc	<b>Probennummer</b>	18419/2
<b>Projekt/Bauvorhaben</b>	Grundschule 01587 Riesa, Magdeburger Straße 5 /Sanierung Bestand, Neubau Sporthalle Bauteiluntersuchungen, Schichtenaufbau, Schadstoff- und Deklarationsanalysen		
<b>Auftraggeber</b>	Stadtverwaltung Riesa, Stadtbauamt Rathausplatz 1, 01589 Riesa		
<b>Grund der Probenahme</b>	Schadstoffhebung / Bauteiluntersuchung		
<b>Ort der Probenahme</b>	Grundschule 01587 Riesa, Magdeburger Straße 5		
<b>Datum/Uhrzeit</b>	14./15./17. Februar 2023		
<b>Art des beprobten Materials/ Abfalls</b>	Kunststoffbelag 3 mm, Kleber 5 mm, Beton 8 cm, Trennlage (fest verbunden)		
<b>Herkunft des beprobten Materials/ Abfalls</b>	Schulgebäude, Kellergeschoß, Raum 0.08 Fußbodenaufbau		
<b>Vermutete Schadstoffe</b>	-		
<b>Art der Lagerung</b>	eingebauter Zustand		
<b>Lagerungsdauer</b>	-		
<b>Einflüsse (Witterung o.ä.)</b>	-		
<b>Menge des beprobten Materials/ Abfalls</b>	-

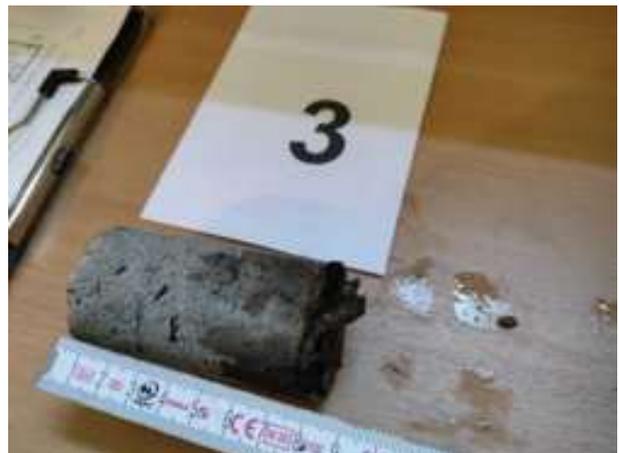
<b>Auftragsnummer</b>	5/18419/Sc	<b>Probennummer</b>	18419/4
<b>Projekt/Bauvorhaben</b>	Grundschule 01587 Riesa, Magdeburger Straße 5 /Sanierung Bestand, Neubau Sporthalle Bauteiluntersuchungen, Schichtenaufbau, Schadstoff- und Deklarationsanalysen		
<b>Auftraggeber</b>	Stadtverwaltung Riesa, Stadtbauamt Rathausplatz 1, 01589 Riesa		
<b>Grund der Probenahme</b>	Schadstoffhebung / Bauteiluntersuchung		
<b>Ort der Probenahme</b>	Grundschule 01587 Riesa, Magdeburger Straße 5		
<b>Datum/Uhrzeit</b>	14./15./17. Februar 2023		
<b>Art des beprobten Materials/ Abfalls</b>	Putz 0,2 cm, Beton 30 cm, Isolationsanstrich		
<b>Herkunft des beprobten Materials/ Abfalls</b>	Schulgebäude, Kellergeschoß, Raum 0.06 Außenwandaufbau		
<b>Vermutete Schadstoffe</b>	-		
<b>Art der Lagerung</b>	eingebauter Zustand		
<b>Lagerungsdauer</b>	-		
<b>Einflüsse (Witterung o.ä.)</b>	-		
<b>Menge des beprobten Materials/ Abfalls</b>	-

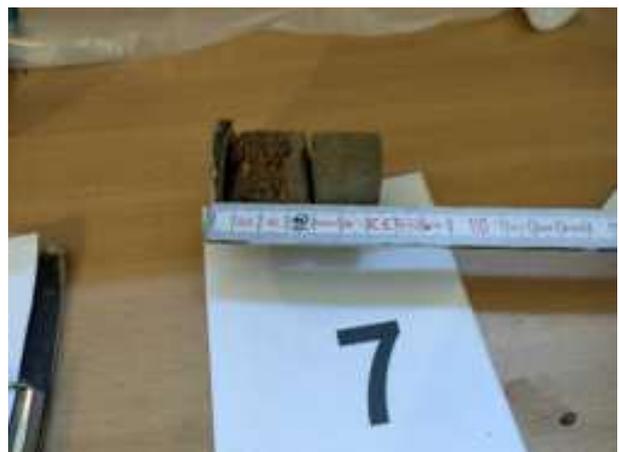
<b>Auftragsnummer</b>	5/18419/Sc	<b>Probennummer</b>	18419/8
<b>Projekt/Bauvorhaben</b>	Grundschule 01587 Riesa, Magdeburger Straße 5 /Sanierung Bestand, Neubau Sporthalle Bauteiluntersuchungen, Schichtenaufbau, Schadstoff- und Deklarationsanalysen		
<b>Auftraggeber</b>	Stadtverwaltung Riesa, Stadtbauamt Rathausplatz 1, 01589 Riesa		
<b>Grund der Probenahme</b>	Schadstoffhebung / Bauteiluntersuchung		
<b>Ort der Probenahme</b>	Grundschule 01587 Riesa, Magdeburger Straße 5		
<b>Datum/Uhrzeit</b>	14./15./17. Februar 2023		
<b>Art des beprobten Materials/ Abfalls</b>	Putz 1,3 cm, Beton stark porig, bewehrt 25 cm, Beton 4 cm, Isolationsanstrich		
<b>Herkunft des beprobten Materials/ Abfalls</b>	Schulgebäude, Kellergeschoß, Raum 0.10 Außenwandaufbau		
<b>Vermutete Schadstoffe</b>	-		
<b>Art der Lagerung</b>	eingebauter Zustand		
<b>Lagerungsdauer</b>	-		
<b>Einflüsse (Witterung o.ä.)</b>	-		
<b>Menge des beprobten Materials/ Abfalls</b>	-

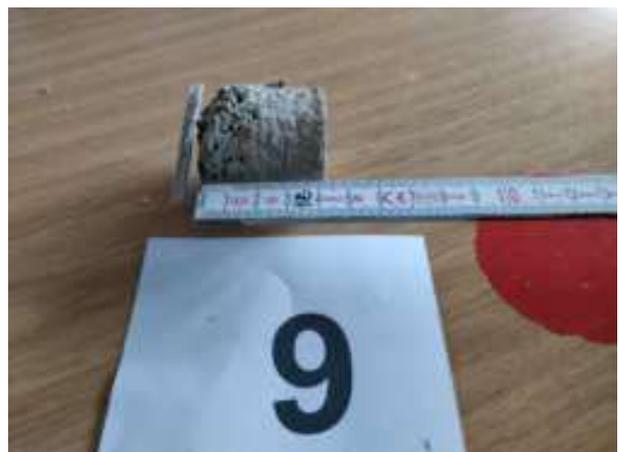
<b>Auftragsnummer</b>	5/18419/Sc	<b>Probennummer</b>	18419/10
<b>Projekt/Bauvorhaben</b>	Grundschule 01587 Riesa, Magdeburger Straße 5 /Sanierung Bestand, Neubau Sporthalle Bauteiluntersuchungen, Schichtenaufbau, Schadstoff- und Deklarationsanalysen		
<b>Auftraggeber</b>	Stadtverwaltung Riesa, Stadtbauamt Rathausplatz 1, 01589 Riesa		
<b>Grund der Probenahme</b>	Schadstoffhebung / Bauteiluntersuchung		
<b>Ort der Probenahme</b>	Grundschule 01587 Riesa, Magdeburger Straße 5		
<b>Datum/Uhrzeit</b>	14./15./17. Februar 2023		
<b>Art des beprobten Materials/ Abfalls</b>	Putz 2,3 cm, HWL-Platte 2,5 cm, Beton 30 cm, Isolationsanstrich		
<b>Herkunft des beprobten Materials/ Abfalls</b>	Schulgebäude, Kellergeschoß, Raum 0.10 Außenwandaufbau		
<b>Vermutete Schadstoffe</b>	-		
<b>Art der Lagerung</b>	eingebauter Zustand		
<b>Lagerungsdauer</b>	-		
<b>Einflüsse (Witterung o.ä.)</b>	-		
<b>Menge des beprobten Materials/ Abfalls</b>	-

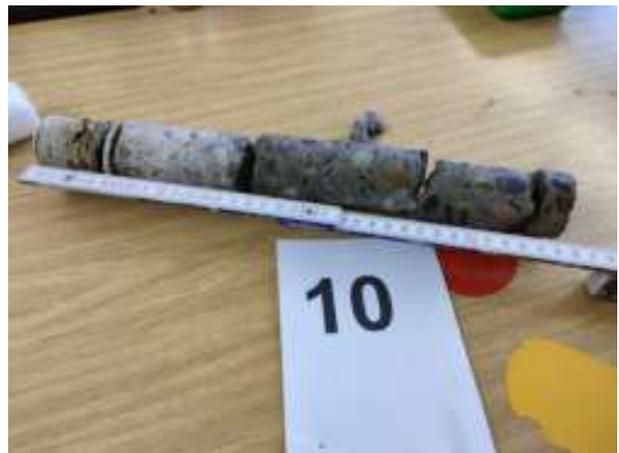
<b>Auftragsnummer</b>	5/18419/Sc	<b>Probennummer</b>	18419/11
<b>Projekt/Bauvorhaben</b>	Grundschule 01587 Riesa, Magdeburger Straße 5 /Sanierung Bestand, Neubau Sporthalle Bauteiluntersuchungen, Schichtenaufbau, Schadstoff- und Deklarationsanalysen		
<b>Auftraggeber</b>	Stadtverwaltung Riesa, Stadtbauamt Rathausplatz 1, 01589 Riesa		
<b>Grund der Probenahme</b>	Schadstoffhebung / Bauteiluntersuchung		
<b>Ort der Probenahme</b>	Grundschule 01587 Riesa, Magdeburger Straße 5		
<b>Datum/Uhrzeit</b>	14./15./17. Februar 2023		
<b>Art des beprobten Materials/ Abfalls</b>	Putz 2,5 cm, Beton teilw. stark porig 25 cm, Beton 4 cm, Isolationsanstrich		
<b>Herkunft des beprobten Materials/ Abfalls</b>	Schulgebäude, Kellergeschoß, Verbinder Raum 0.16 Außenwandaufbau		
<b>Vermutete Schadstoffe</b>	-		
<b>Art der Lagerung</b>	eingebauter Zustand		
<b>Lagerungsdauer</b>	-		
<b>Einflüsse (Witterung o.ä.)</b>	-		
<b>Menge des beprobten Materials/ Abfalls</b>	-

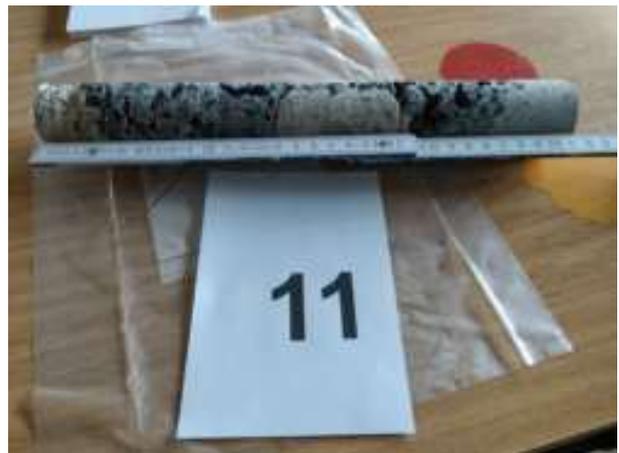
<b>Auftragsnummer</b>	5/18419/Sc	<b>Probennummer</b>	18419/12
<b>Projekt/Bauvorhaben</b>	Grundschule 01587 Riesa, Magdeburger Straße 5 /Sanierung Bestand, Neubau Sporthalle Bauteiluntersuchungen, Schichtenaufbau, Schadstoff- und Deklarationsanalysen		
<b>Auftraggeber</b>	Stadtverwaltung Riesa, Stadtbauamt Rathausplatz 1, 01589 Riesa		
<b>Grund der Probenahme</b>	Schadstoffenerhebung / Bauteiluntersuchung		
<b>Ort der Probenahme</b>	Grundschule 01587 Riesa, Magdeburger Straße 5		
<b>Datum/Uhrzeit</b>	14./15./17. Februar 2023		
<b>Art des beprobten Materials/ Abfalls</b>	Kunststoffbelag 3 mm, Estrich (Ausgleichsmasse) 1 cm, Trennlage, Beton 6,5 cm, Trennlage		
<b>Herkunft des beprobten Materials/ Abfalls</b>	Schulgebäude, Kellergeschoß, Raum 0.27 Fußbodenaufbau		
<b>Vermutete Schadstoffe</b>	-		
<b>Art der Lagerung</b>	eingebauter Zustand		
<b>Lagerungsdauer</b>	-		
<b>Einflüsse (Witterung o.ä.)</b>	-

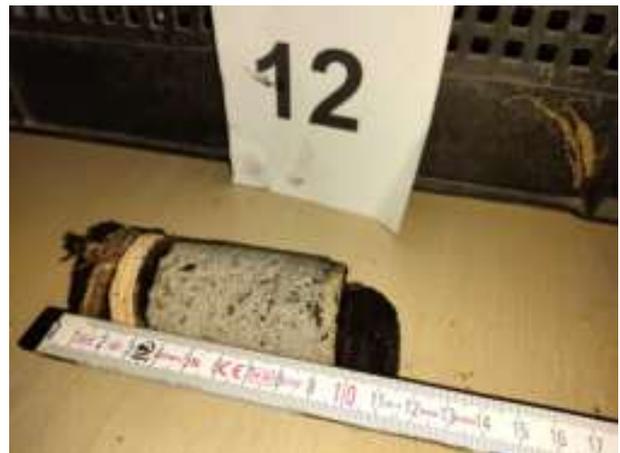
<b>Auftragsnummer</b>	5/18419/Sc	<b>Probennummer</b>	18419/13
<b>Projekt/Bauvorhaben</b>	Grundschule 01587 Riesa, Magdeburger Straße 5 /Sanierung Bestand, Neubau Sporthalle Bauteiluntersuchungen, Schichtenaufbau, Schadstoff- und Deklarationsanalysen		
<b>Auftraggeber</b>	Stadtverwaltung Riesa, Stadtbauamt Rathausplatz 1, 01589 Riesa		
<b>Grund der Probenahme</b>	Schadstoffhebung / Bauteiluntersuchung		
<b>Ort der Probenahme</b>	Grundschule 01587 Riesa, Magdeburger Straße 5		
<b>Datum/Uhrzeit</b>	14./15./17. Februar 2023		
<b>Art des beprobten Materials/ Abfalls</b>	Putz 0,8 cm, Beton stark porig 25 cm, Beton 4,5 cm, Isolationsanstrich		
<b>Herkunft des beprobten Materials/ Abfalls</b>	Schulgebäude, Kellergeschoß, Raum 0.27 Außenwandaufbau		
<b>Vermutete Schadstoffe</b>	-		
<b>Art der Lagerung</b>	eingebauter Zustand		
<b>Lagerungsdauer</b>	-		
<b>Einflüsse (Witterung o.ä.)</b>	-		
<b>Menge des beprobten Materials/ Abfalls</b>	-

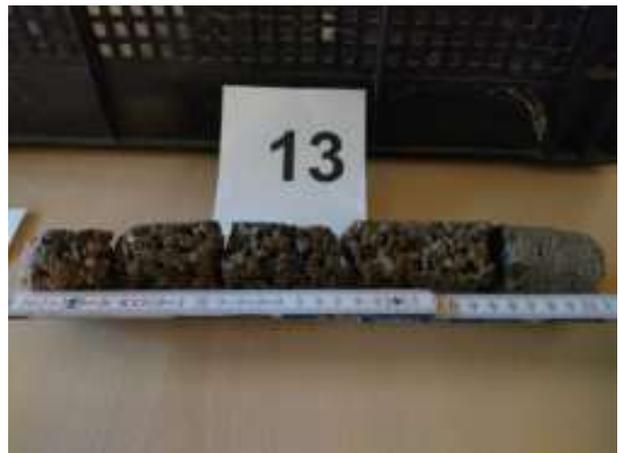
<b>Auftragsnummer</b>	5/18419/Sc	<b>Probennummer</b>	18419/14, 19, 66
<b>Projekt/Bauvorhaben</b>	Grundschule 01587 Riesa, Magdeburger Straße 5 /Sanierung Bestand, Neubau Sporthalle Bauteiluntersuchungen, Schichtenaufbau, Schadstoff- und Deklarationsanalysen		
<b>Auftraggeber</b>	Stadtverwaltung Riesa, Stadtbauamt Rathausplatz 1, 01589 Riesa		
<b>Grund der Probenahme</b>	Schadstoffhebung / Bauteiluntersuchung		
<b>Ort der Probenahme</b>	Grundschule 01587 Riesa, Magdeburger Straße 5		
<b>Datum/Uhrzeit</b>	14./15./17. Februar 2023		
<b>Art des beprobten Materials/ Abfalls</b>	Mörtel, Dichtungsstrick		
<b>Herkunft des beprobten Materials/ Abfalls</b>	Schulgebäude, Fugendichtung Außenwandaufbau Probe 14 (EG Höhe Raum 1.24), Probe 66 (2. OG Höhe Raum 3.22), Probe 19 (KG Höhe Raum 0.23)		
<b>Vermutete Schadstoffe</b>	-		
<b>Art der Lagerung</b>	eingebauter Zustand		
<b>Lagerungsdauer</b>	-		
<b>Einflüsse (Witterung o.ä.)</b>	-

<b>Menge des beprobten Materials/ Abfalls</b>	-		
<b>Beschreibung des Materials/ Abfalls bei der Probenahme</b>			
<b>Farbe</b>	grau	<b>Geruch</b>	unauffällig
<b>Konsistenz Korngröße</b>	fest	<b>sonstiges</b>	
<b>Beschreibung des Beprobungsregimes</b>			
<b>Probenahme aus (Haufwerk, Schurf, o.ä.)</b>	Aufbruch		
<b>X Einzelprobe</b>	<b>Probenmenge</b>	ca. 100 g	
<b>Mischprobe</b>	<b>Anzahl der Einzelproben</b>		
	<b>Einzelprobenmenge</b>		
	<b>Mischprobenmenge</b>		
<b>Geräte/Hilfsmittel</b>	Hammer. Meisel		
<b>Beobachtungen bei der Probenahme</b>	-		
<b>Voruntersuchungen</b>	keine		
<b>Untersuchungslabor</b>	M.U.T. GmbH, GBA mbH	<b>Datum Probenübergabe</b>	17.02.2023
<b>Bemerkungen/Hinweise</b>	-		
<b>Probenehmer (Firma/Name)</b>	<b>M.U.T. Meißner Umwelttechnik GmbH</b> Kretzschmar	17.02.2023 Datum/Unterschrift

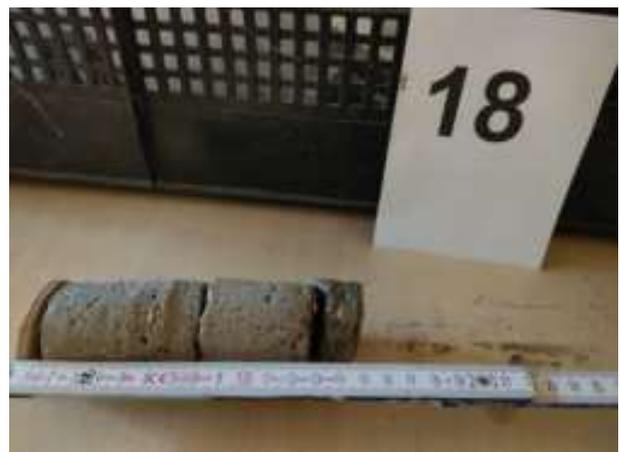
<b>Auftragsnummer</b>	5/18419/Sc	<b>Probennummer</b>	18419/20
<b>Projekt/Bauvorhaben</b>	Grundschule 01587 Riesa, Magdeburger Straße 5 /Sanierung Bestand, Neubau Sporthalle Bauteiluntersuchungen, Schichtenaufbau, Schadstoff- und Deklarationsanalysen		
<b>Auftraggeber</b>	Stadtverwaltung Riesa, Stadtbauamt Rathausplatz 1, 01589 Riesa		
<b>Grund der Probenahme</b>	Schadstoffhebung / Bauteiluntersuchung		
<b>Ort der Probenahme</b>	Grundschule 01587 Riesa, Magdeburger Straße 5		
<b>Datum/Uhrzeit</b>	14./15./17. Februar 2023		
<b>Art des beprobten Materials/ Abfalls</b>	Fliese mit Kleber 1,8 cm, Beton 5 cm, Trennlage, Rohfußboden		
<b>Herkunft des beprobten Materials/ Abfalls</b>	Schulgebäude, Kellergeschoß, Raum 0.20 Fußbodenaufbau		
<b>Vermutete Schadstoffe</b>	-		
<b>Art der Lagerung</b>	eingebauter Zustand		
<b>Lagerungsdauer</b>	-		
<b>Einflüsse (Witterung o.ä.)</b>	-		
<b>Menge des beprobten Materials/ Abfalls</b>	-
