**Aktennotiz**  
**Neckartailfingen Liebenauschule**

**Orientierende Erst-Untersuchung Bausubstanz und möglicher Schadstoffrisiken**

Datum: 26.04.2019

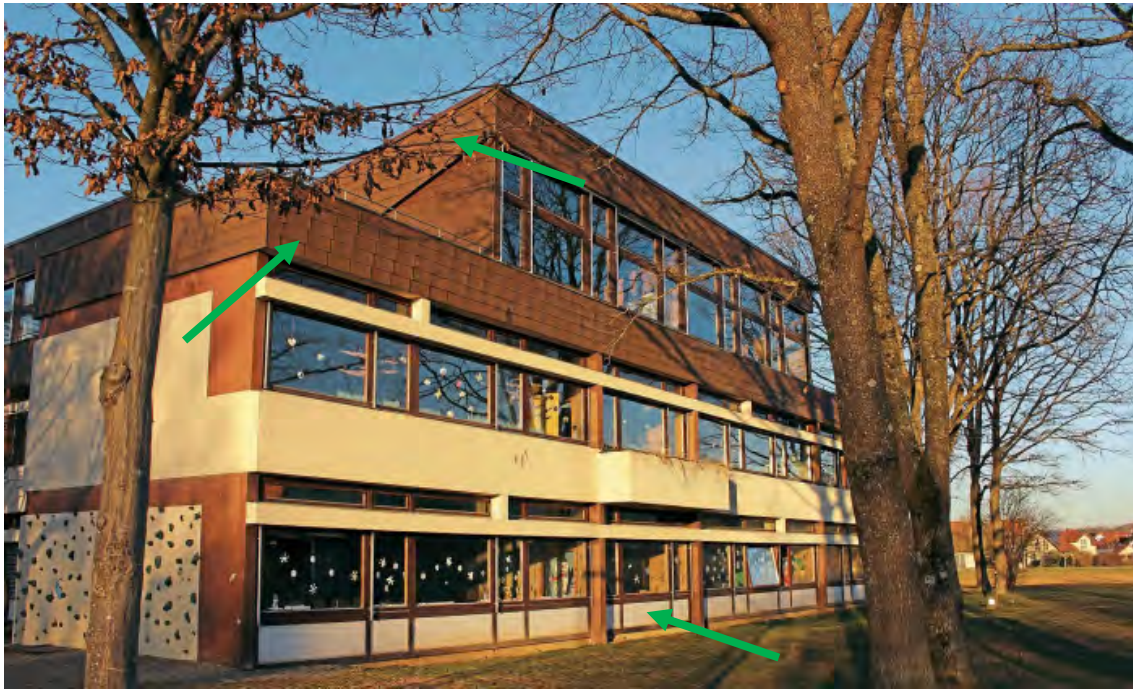
Asbestzement-Platten sind in der Fassade EG, OG und DG vorhanden.

Für diese Asbestzement-Produkte besteht zurzeit keine Verpflichtung zum Ausbau, allerdings dürfen die Materialien keinesfalls überdeckt werden.

Übersicht (Pfeile mit Verdacht auf Asbestzement-Produkte)

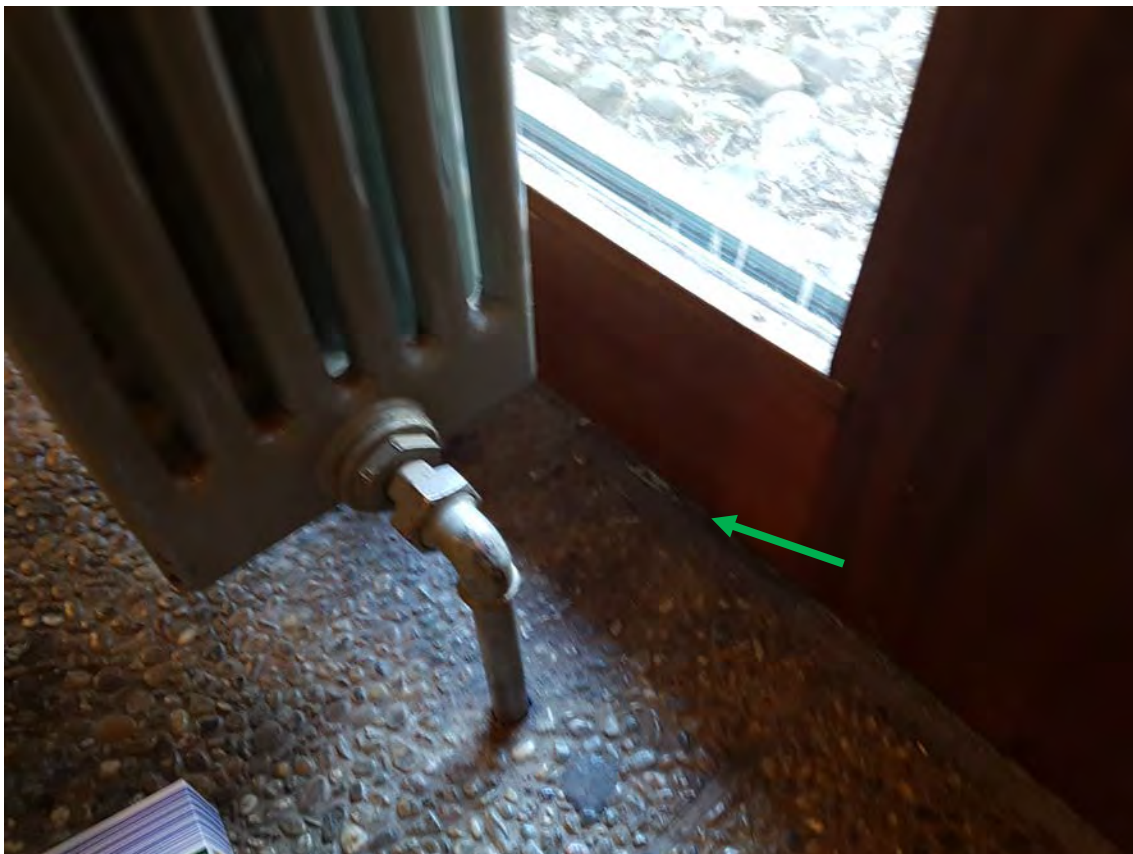
| Probe | PCB (7) mg/kg | PCB LAGA mg/kg | Einstufung |
|---|---|---|---|
| 3: EG FM innen Eingang | 6,8 | 34 | nicht PCB-haltig |

Fugenmasse (3.)

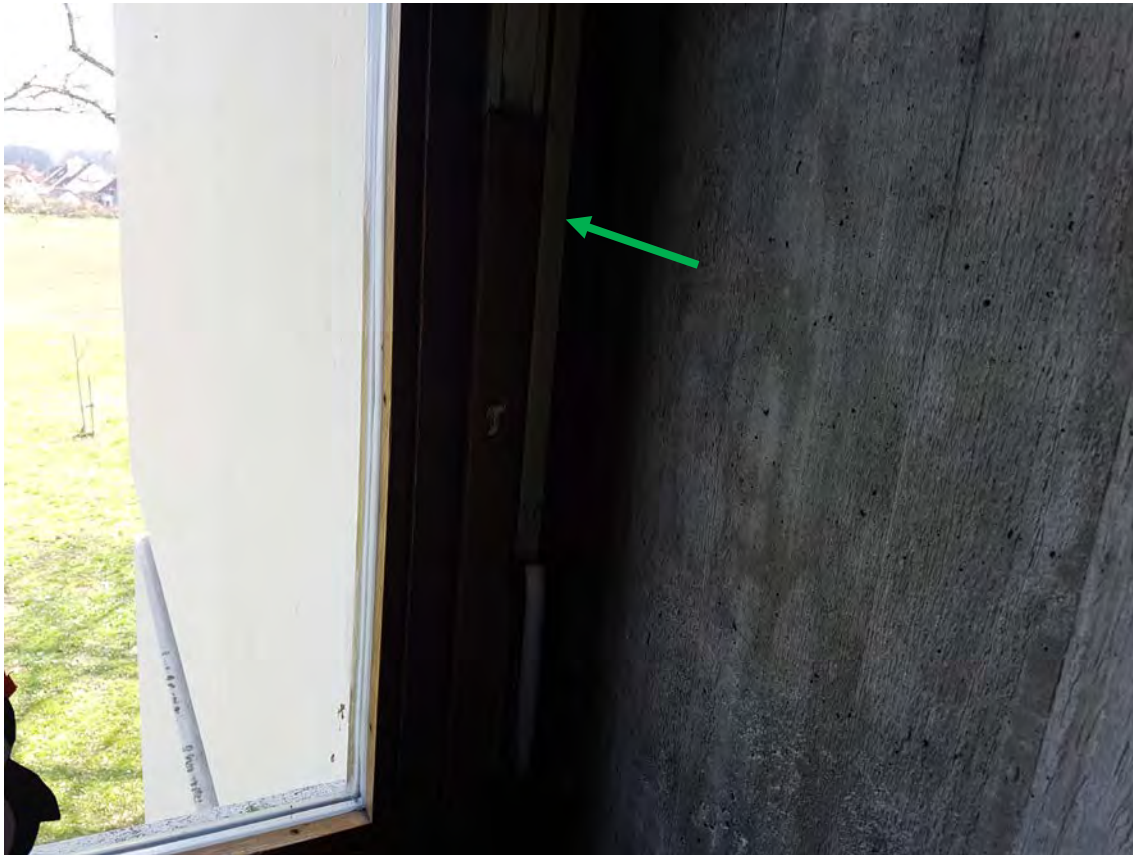
| Probe | PCB (7) mg/kg | PCB LAGA mg/kg | Einstufung |
|---|---|---|---|
| 5: 1.OG FM innen<br>Fensterelement Nord | 44 | 220 | PCB-haltig |

Materialien mit einem PCB (6)-Gehalt > 10 mg/kg (bzw. > 50 mg/kg nach LAGA) sind PCB-haltige Baustoffe und müssen entsprechend als gefährlicher Abfall (EAK 170902\*) entsorgt werden. Die Gehalte der Proben 1, 4 und 5 liegen über diesen Grenzwerten. Für dauerelastische Fugenmassen sind jedoch die festgestellten Werte als eher niedrig einzustufen. Eine Raumlufbelastung wird erst bei Gehalten ab einem PCB-Gehalt (LAGA) von 10.000 mg/kg erwartet. Unmittelbare Maßnahmen aufgrund der festgestellten Gehalte sind daher nicht erforderlich. Bei einem Rückbau oder einer Sanierung sind die Fugen fachgerecht auszubauen und zu entsorgen.

Fugenmasse (5.)
