Liebenauschule Neckartailfingen

Untersuchung weiterer möglicher Schadstoffrisiken

Orientierende Schadstoff-Untersuchung der Bausubstanz

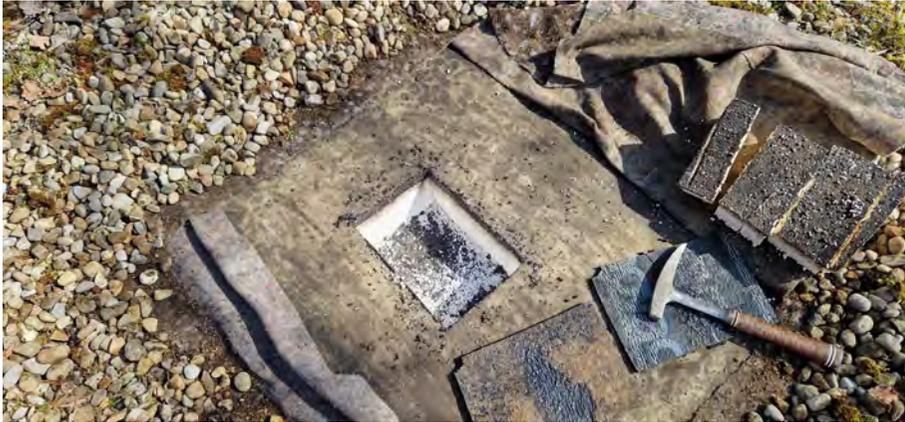
Dach über 1.OG Ost: Kies/Vlies/Bitumenbahn/Styropor/Bitumenbahn

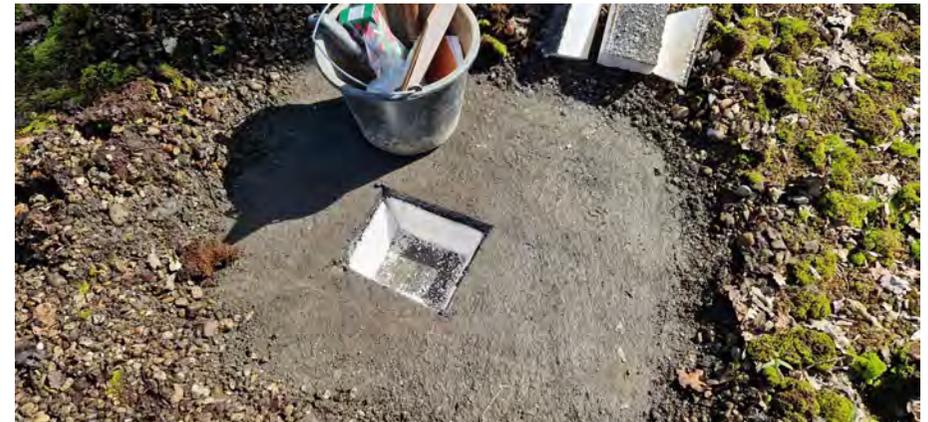
Dach über 1.OG W: Kies/Vlies/Bitumenbahn/Styropor/Bitumenbahn

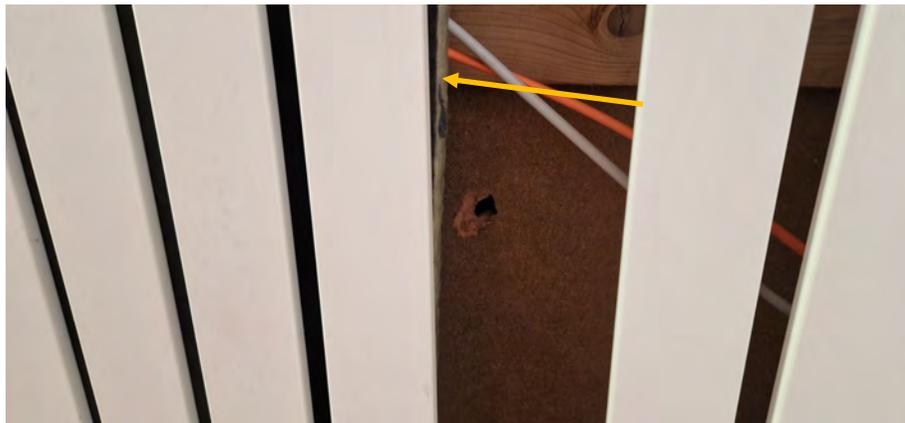
Festgestellt wurden KMF umfangreich im Boden 2. OG, Wände 2. OG, Decke 2. OG und Boden Dachgeschoss. Ansonsten ist beim Vorhandensein von Holzverkleidungen auch ohne Nachweis von KMF auszugehen.

2. OG Decke Flur: Blechpaneel, KMF (Pfeil), Presspappe, KMF

KMF (künstliche Mineralfasern) wurden umfangreich im Boden 2. OG, Wände 2. OG, Decke 2. OG und Boden Dachgeschoss. Beim Rückbau sind dabei die TRGS 521 anzuwenden.

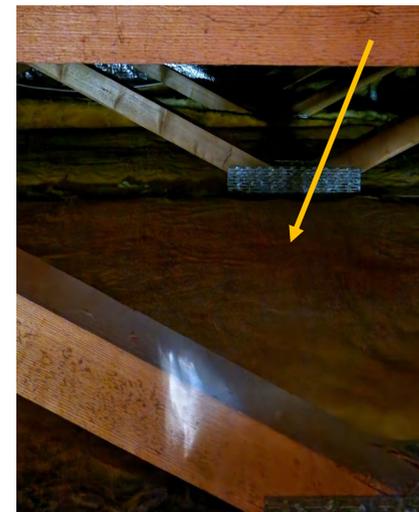
Dach über 2. OG: Auflage KMF (Pfeil)

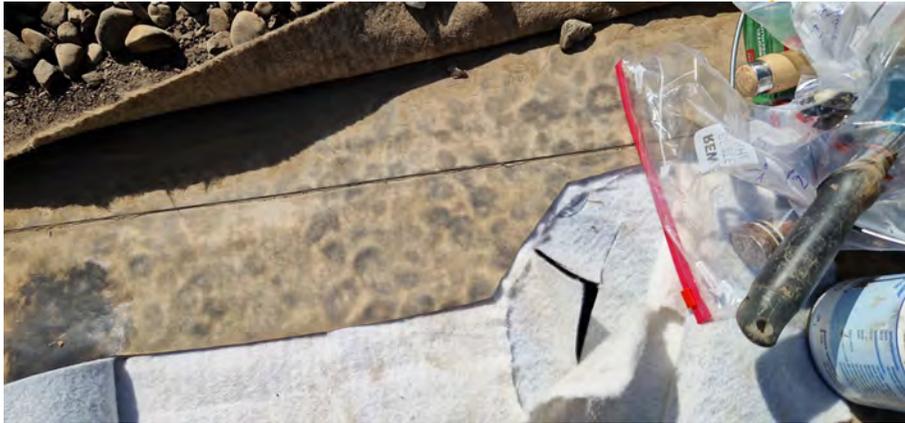
Dach 2.OG: Kies/Vlies/Folie/ Vlies weiß

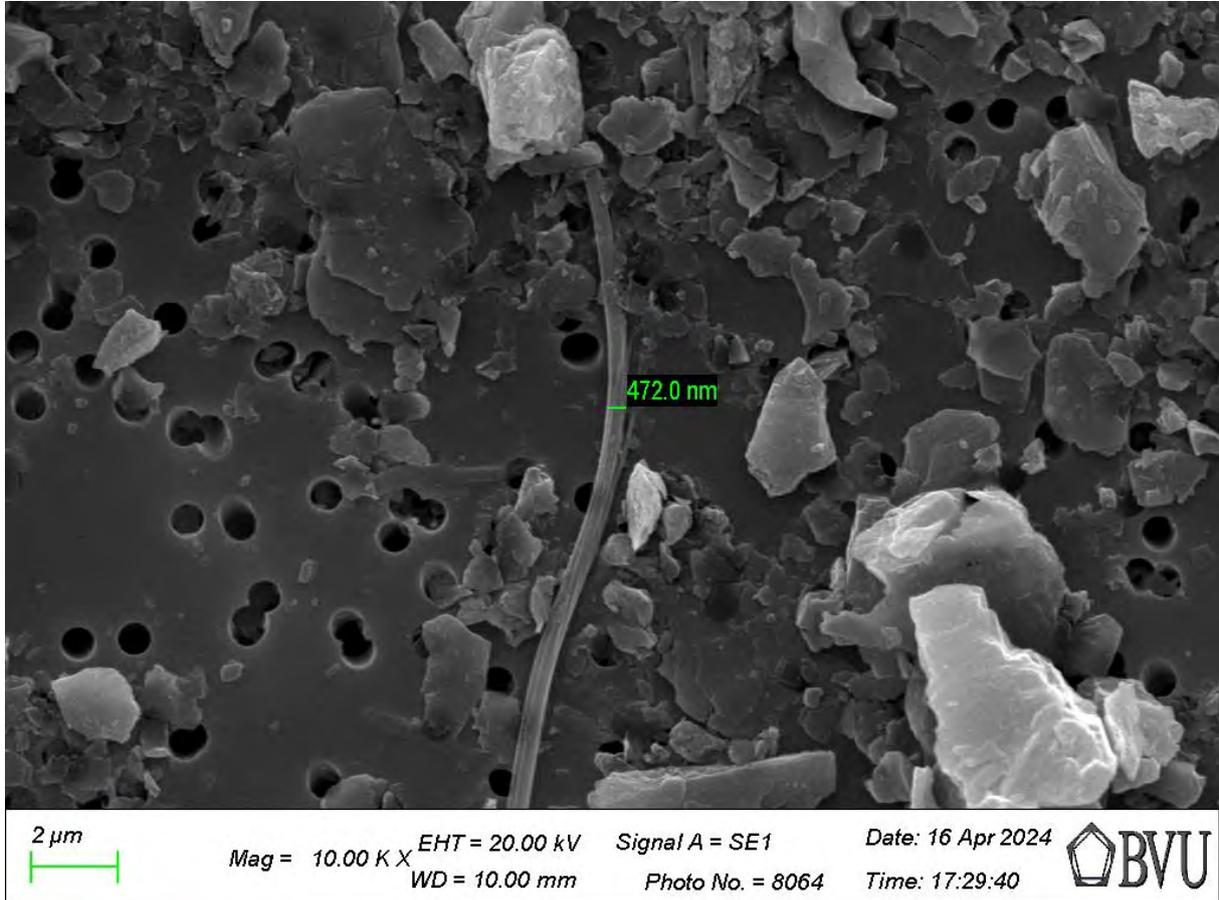
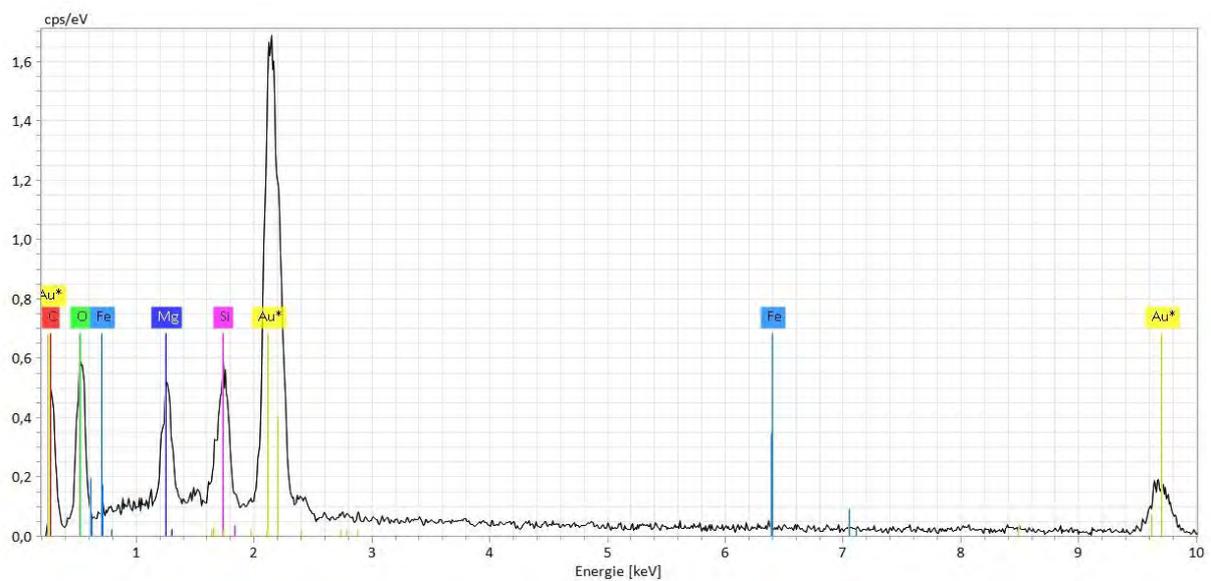
Anlage zum Analysenbericht Nr. 503/7238*Chrysotil*

9.	Dach über 1. OG Nord Bitumenabdichtung unten	Chrysotil-Asbest	KMF/WHO nicht nachgewiesen
10.	Abdichtung WC-Trakt oben	Nicht nachgewiesen	KMF/WHO nicht nachgewiesen

In den oben aufgeführten Proben wurden nur in der Bitumenabdichtung unten, Dach über 1. OG Nord Asbestfasern (s. Anlagen) festgestellt. Die übrigen untersuchten Proben (sonstige Bitumenabdichtungen, Gussasphalt, Bodenbelag mit Kleber, Folie Dach über 2. OG, Vlies Dach über 2. OG) sind Asbestfrei.

Eine Ausnahme bildet die Bitumenabdichtung unten, Dach über 1. OG Nord, die wegen der nachgewiesenen Asbestfasern in EAK 170605* (Asbesthaltige Baustoffe) eingestuft wird.

Asbesthaltige Materialien sind als Fassadenplatten und teilweise in Bitumenabdichtungen (Dach über 1.OG Nord, unten) vorhanden. Asbesthaltige Stoffe müssen nach TRGS 519 vor dem eigentlichen Abbruch ausgebaut werden. Die Arbeiten sind bei der Gewerbeaufsicht anzumelden. Die übrigen untersuchten Proben (Bitumenabdichtungen, Gussasphalt, Bodenbeläge, Kleber) waren Asbestfrei.

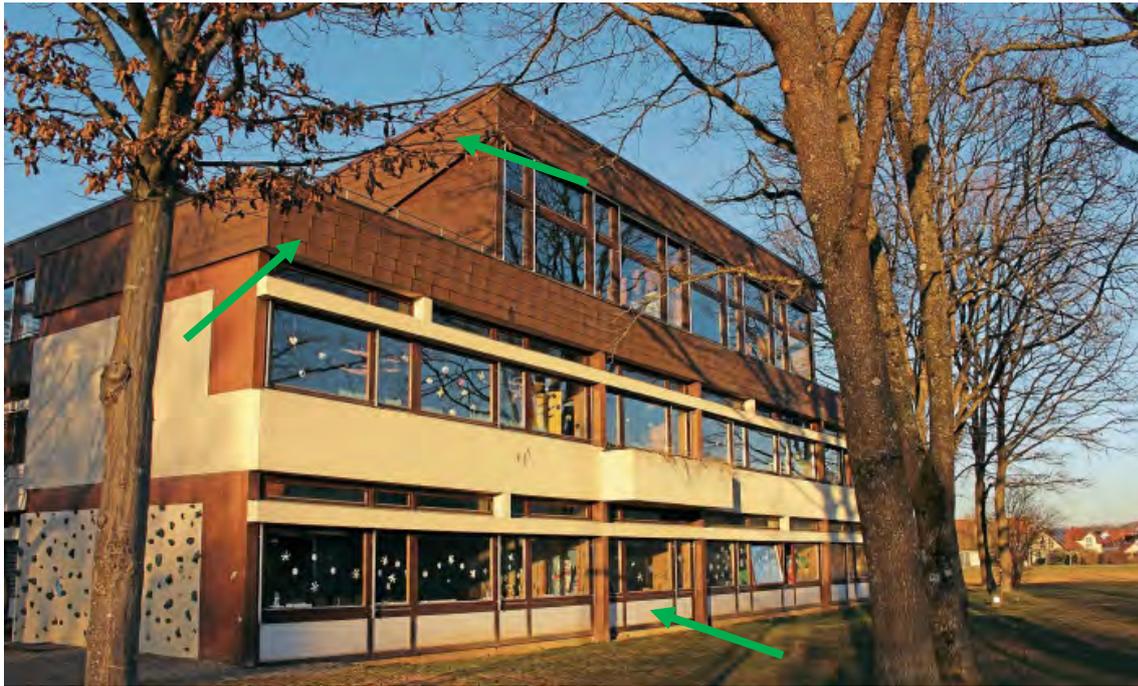
Übersicht (Pfeile mit Verdacht auf Asbestzement-Produkte)

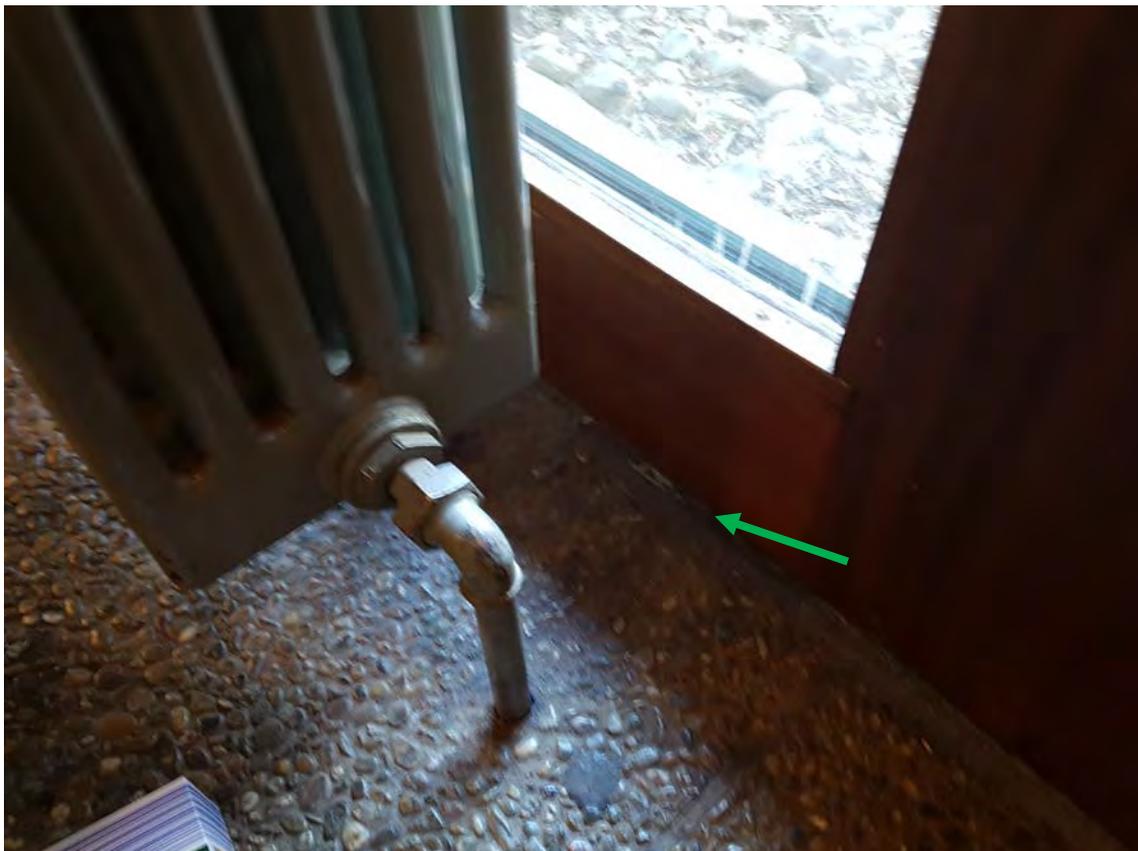
Die dauerelastischen Fugen um die Fensterelemente weisen teilweise PCB (7)-Gehalte > 10 mg/kg auf und werden entsprechend als Bau- und Abbruchabfälle, die PCB enthalten (EAK 17 09 02*) eingestuft. Die Fugen müssen vorab ausgebaut und entsorgt werden

Fugenmasse (3.)

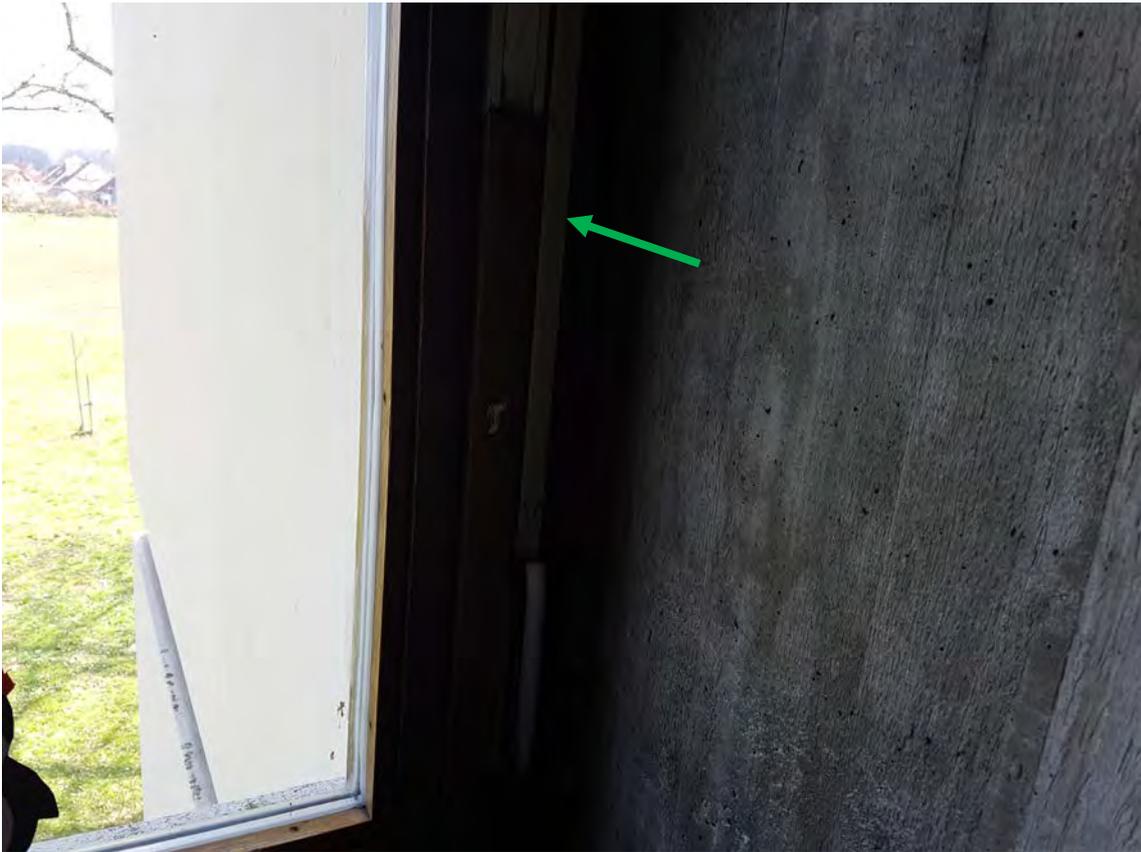
Fugenmasse (5.)
