**Schlossensemble Ivenack
in 17153 Ivenack**

Orangerie

**Ergebnisse der restauratorischen Untersuchung
der Fassade und ausgewählter Innenräume**

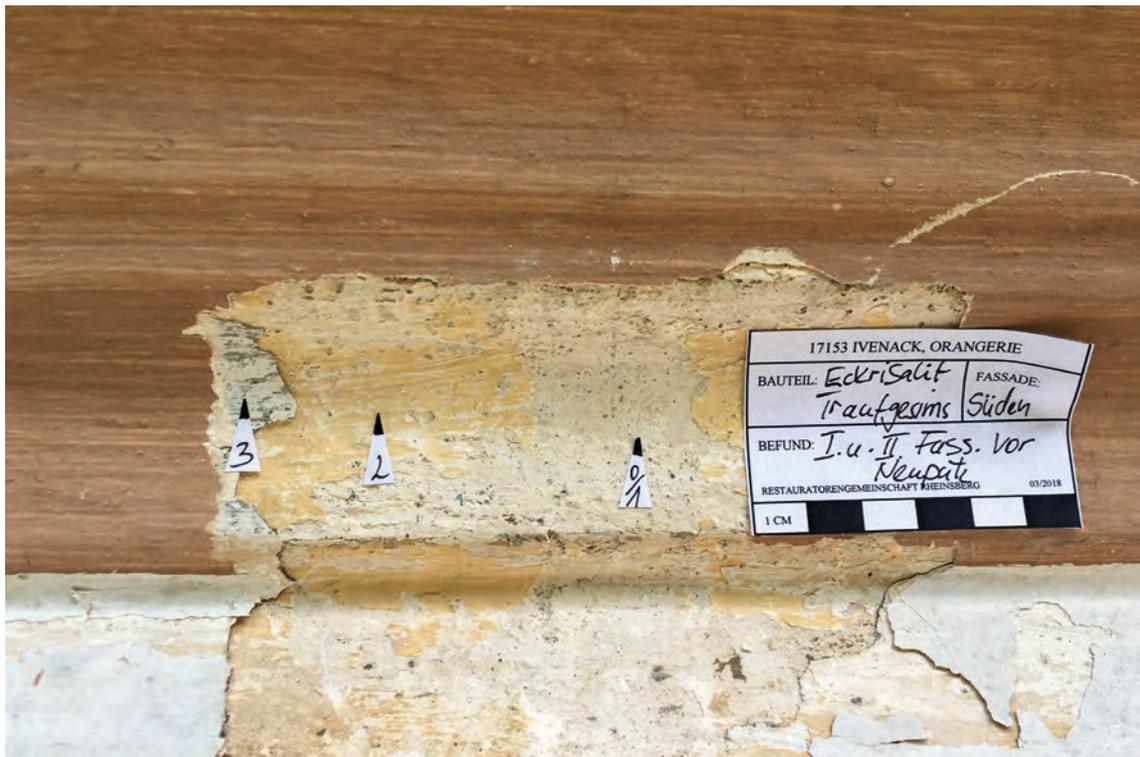
Abb. 26

Lokalisierung: Süden

Bauteil: Eckkrisalit, Traufgesims

Befund: I. und II. Fassung vor Überputzung

Nr.	Putz/ Fassung	Aussehen	Farbton	Material	Anmerkung
0	I.	hell, grobkörnig	-	Kalkmörtel	1759
1		gebrochenes Weiß	NCS S 0907-Y40R	Kalkfarbe	wohl monochrom
2	II.	Weiß Ocker	- NCS S 1030-Y30R	Weißkalk Kalkfarbe	Grundierung -
3	III.	grau, feinkörnig Weiß	- NCS S 0507-Y20R	Zementschlämme Kalkfarbe?	1950, Reparaturputz wohl monochrom?

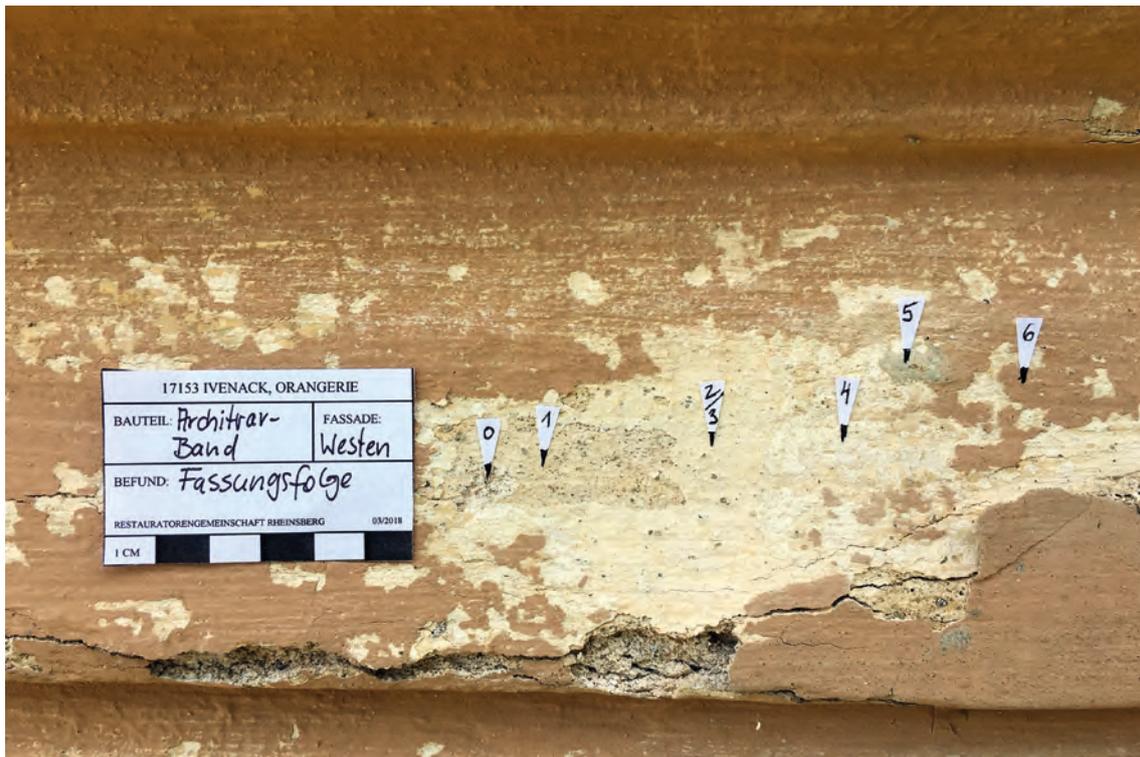
Abb. 27

Lokalisierung: Westen

Bauteil: Mittelrisalit, Architrav-Band

Befund: Fassungsfolge

Nr.	Putz/ Fassung	Aussehen	Farbton	Material	Anmerkung
0	I.	hell, grobkörnig	-	Kalkmörtel	1759
1		gebrochenes Weiß	NCS S 1010-Y40R	Kalkfarbe	wohl monochrom
2	II.	gebrochenes Weiß	NCS S 0507-Y20R	Kalkfarbe?	wohl 1950
3	III.	gebrochenes Weiß	NCS S 0505-Y50R	?	-
4	IV.	gebrochenes Weiß	NCS S 0603-Y40R	?	-
5	V.	grau, feinkörnig	-	Zementmörtel	2.H.20.Jh.?, Neuputz
6		Rotocker	NCS S 2020-Y50R	Dispersionsfarbe	Absetzung Band

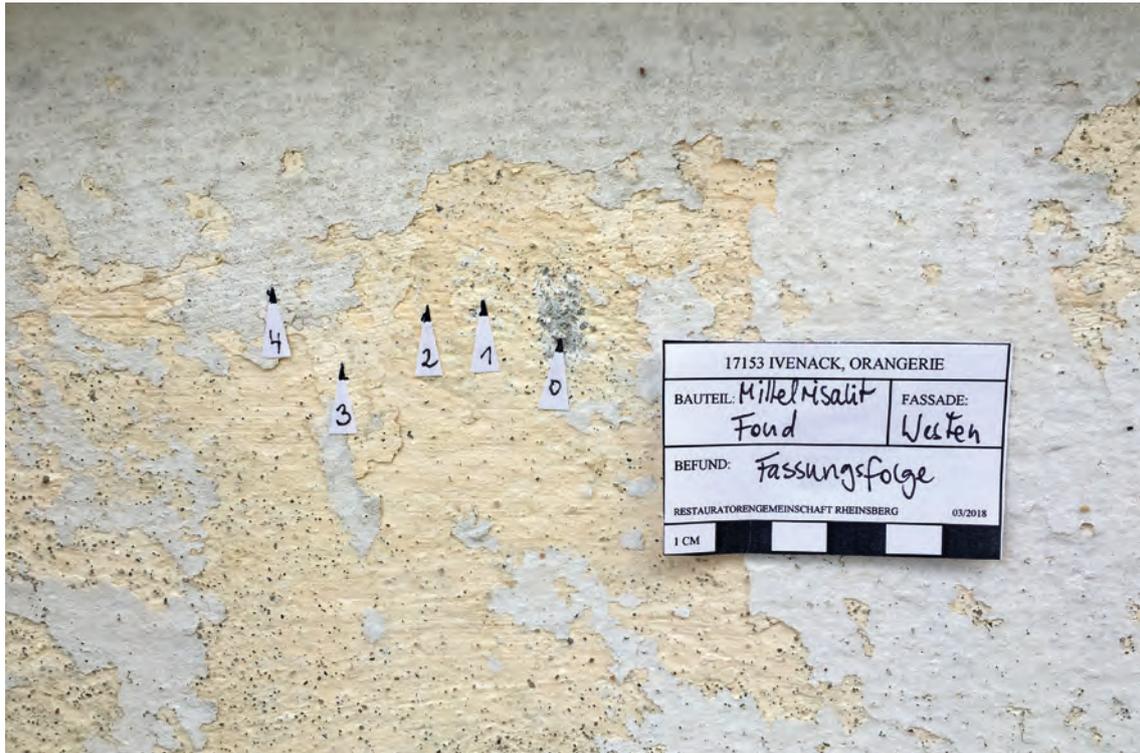
Abb. 28

Lokalisierung: Westen

Bauteil: Mittelrisalit, Fond

Befund: Fassungsfolge

Nr.	Putz/ Fassung	Aussehen	Farbton	Material	Anmerkung
0		grau, grobkörnig	-	Zementmörtel	1950, Neuputz
1	I.	Weiß gebrochenes Weiß	Grundierung NCS S 0507-Y20R	Weißkalk Kalkfarbe?	Grundierung Fondton
2	II.	gebrochenes Weiß	NCS S 0505-Y50R	Kalkfarbe?	-
3	III.	gebrochenes Weiß	NCS S 0603-Y40R	Kalkfarbe?	-
4	IV.	gebrochenes Weiß	NCS S 0502-R50B	Dispersionsfarbe	2.H.20.Jh. Sichtfassung

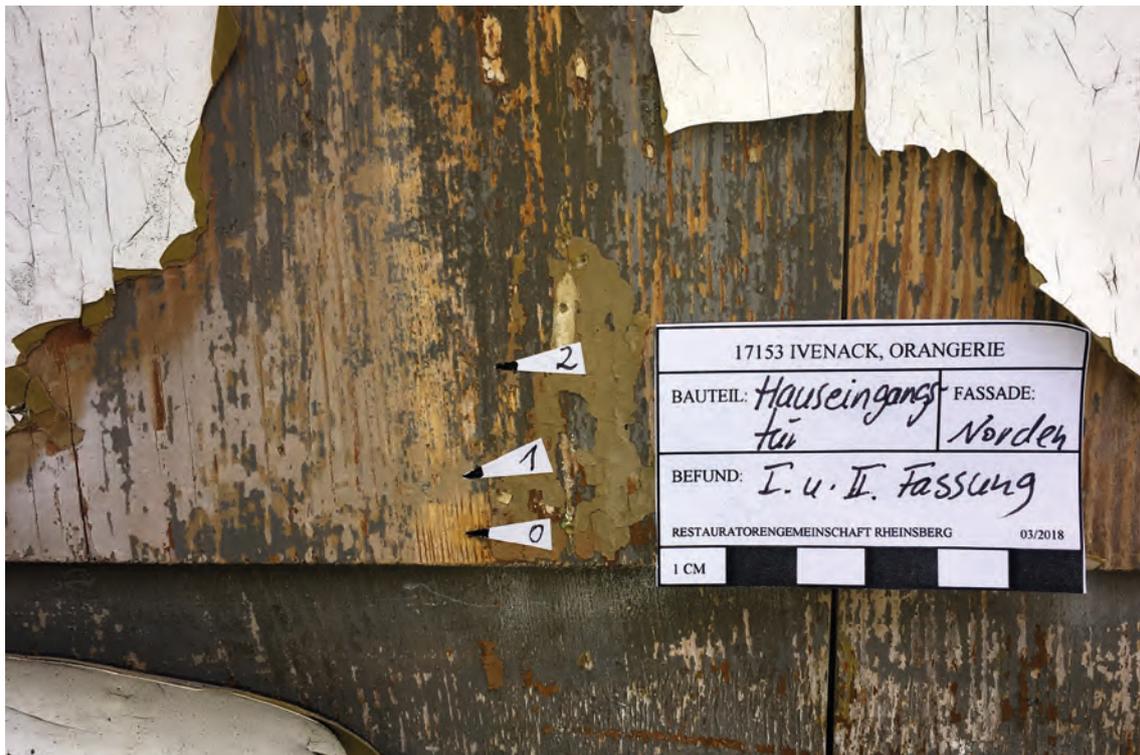
Abb. 30

Lokalisierung: Norden

Bauteil: Hauseingangstür, Blatt

Befund: I. und II. Fassung

Nr.	Putz/ Fassung	Aussehen	Farbton	Material	Anmerkung
0	I.	Nadelholz	-	Kiefer	1950, Nachbau
1		helles Grau	NCS S 1502-R	Ölfarbe, mager	monochrom
2	II.	Grau	NCS S 4500-N	Ölfarbe	-

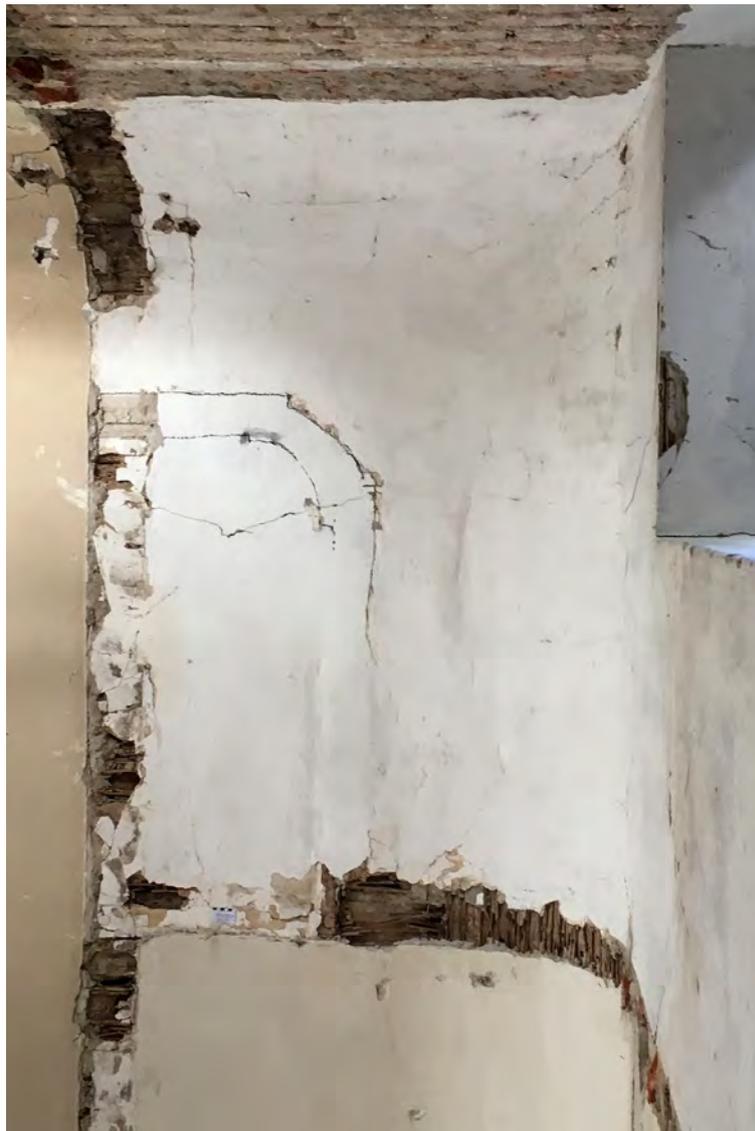
Abb. 51

Bauteil: Decke, östlicher Bereich (R.0.10)

Befund: Abriss ehemaliges Stuckprofil

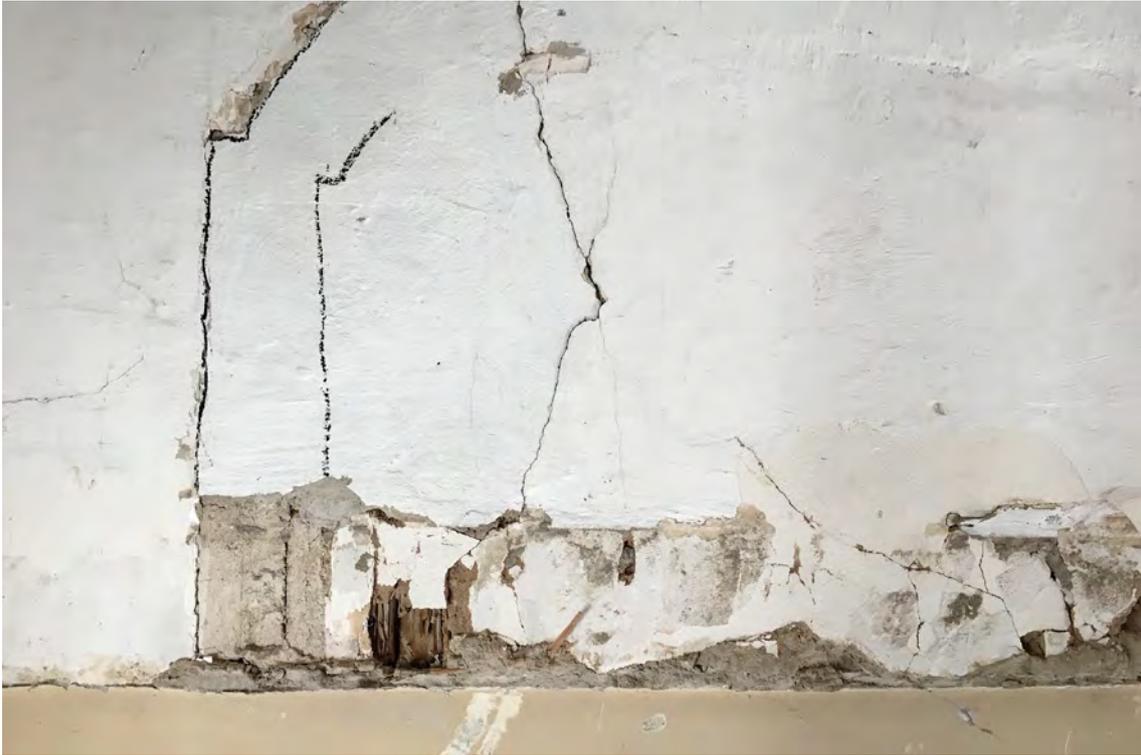
Abb. 52

Bauteil: Decke, östlicher Bereich

Befund: Abriss ehemaliges Stuckprofil

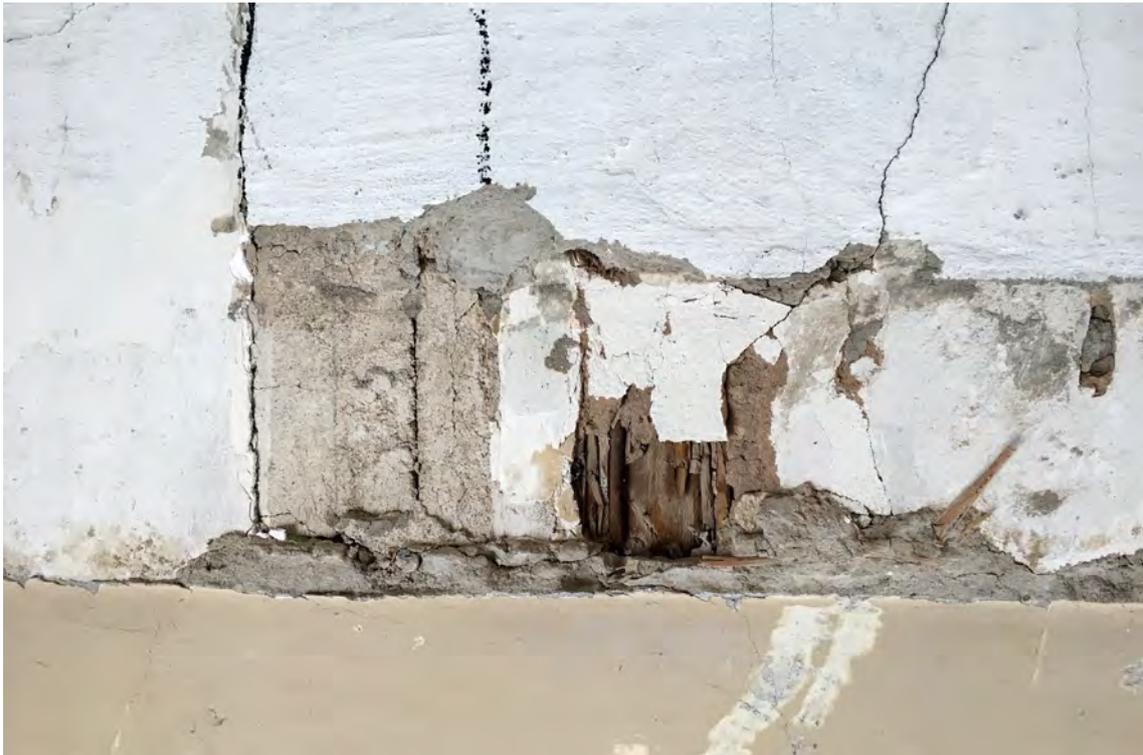
Abb. 53

Bauteil: Decke, nördlicher Bereich

Befund: Abriss ehemaliges Stuckprofil

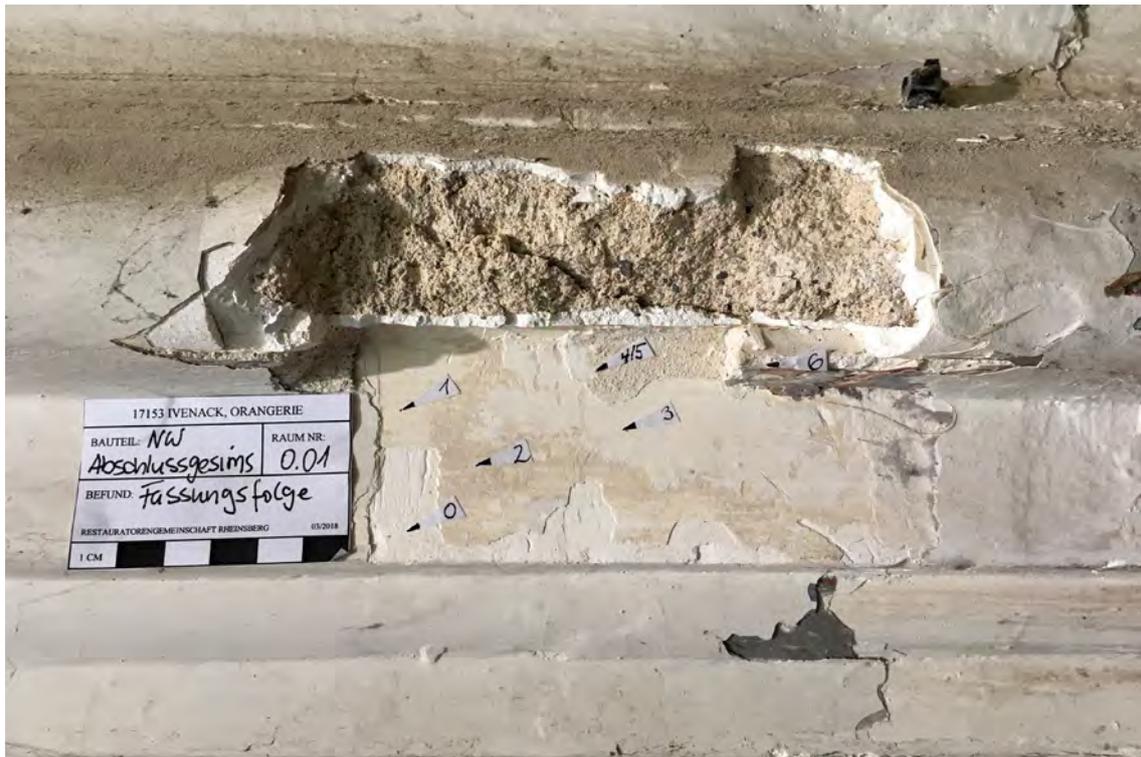
Abb. 55

Bauteil: NW, Abschlussgesims (R 0.12/0.13)

Befund: Fassungsfolge

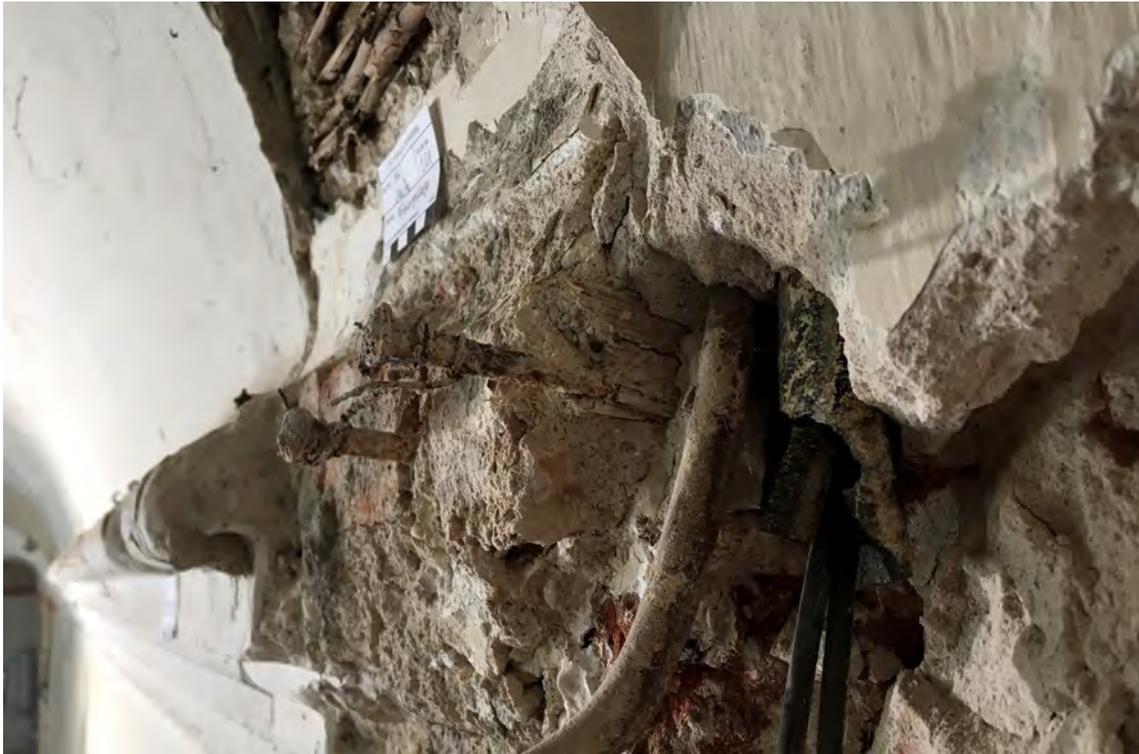
Abb. 56

Bauteil: NW, Abschlussprofil (R 0.12/0.13)

Befund: Armierungsnägel mit Draht im Bereich einer Zwischenwand

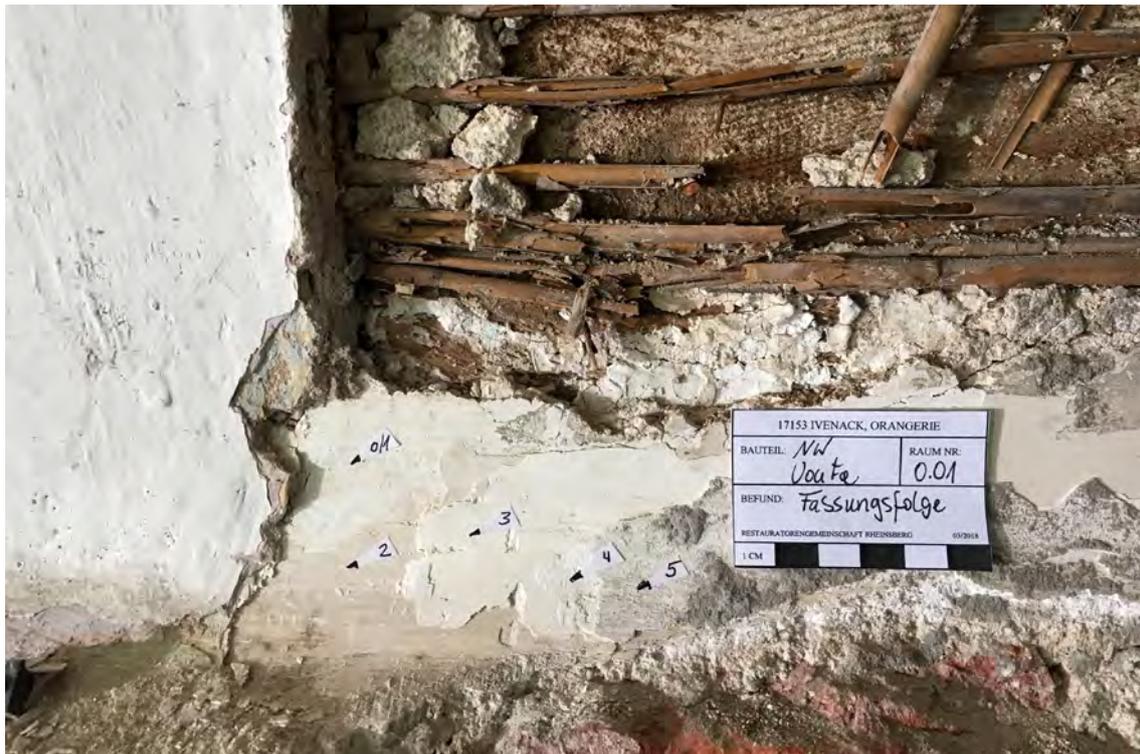
Abb. 57

Bauteil: NW, Voute (R 0.12/0.13)

Befund: Fassungsfolge

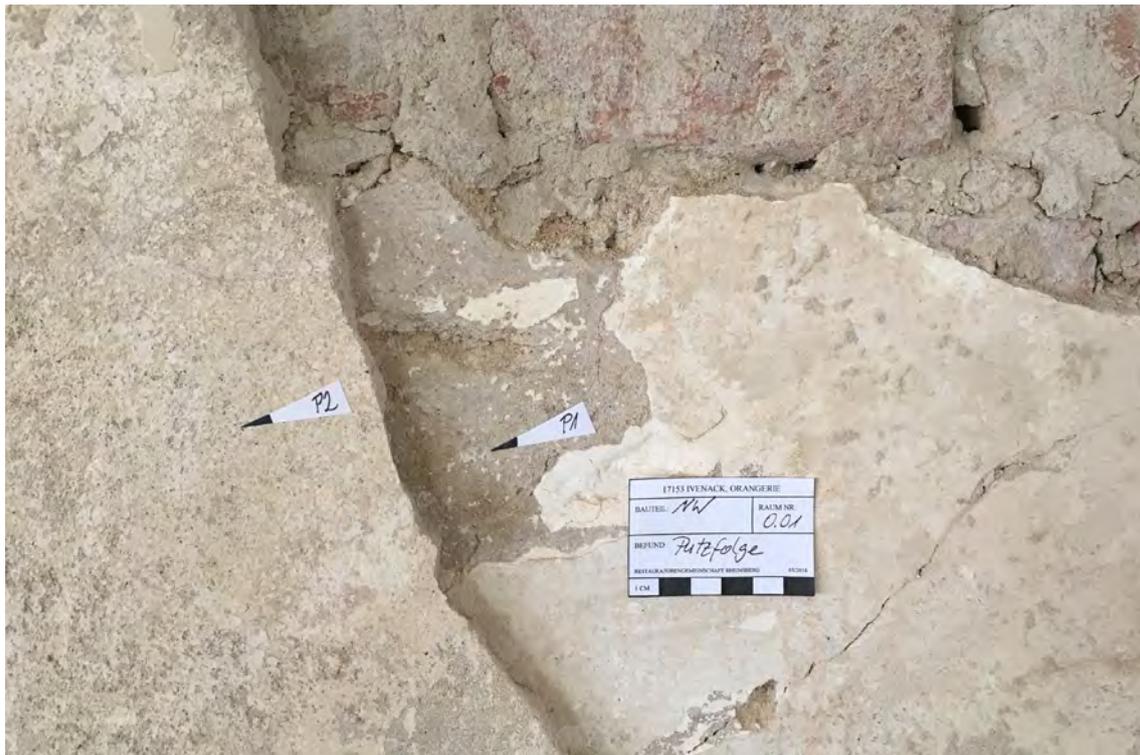
Abb. 58

Bauteil: NW, Oberwand (R 0.12)

Befund: Putzfolge

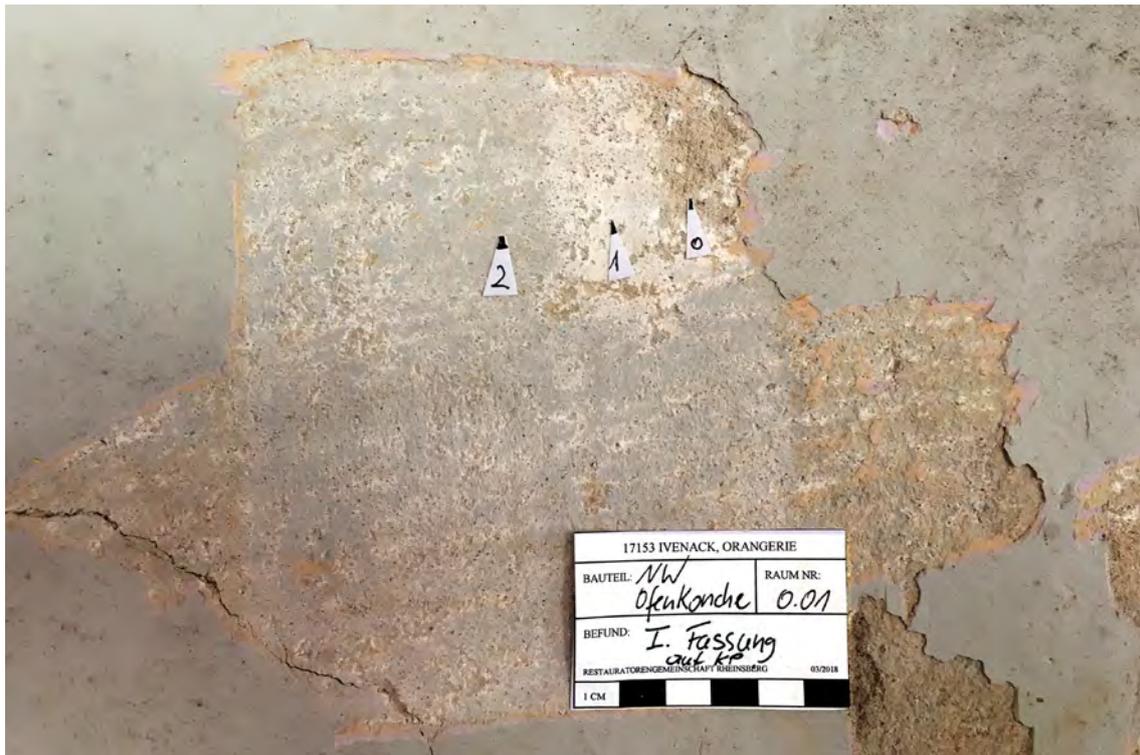
Abb. 60

Bauteil: NW, Ofenkonche (R 0.01)

Befund: I. und II. Fassung auf Kalkputz

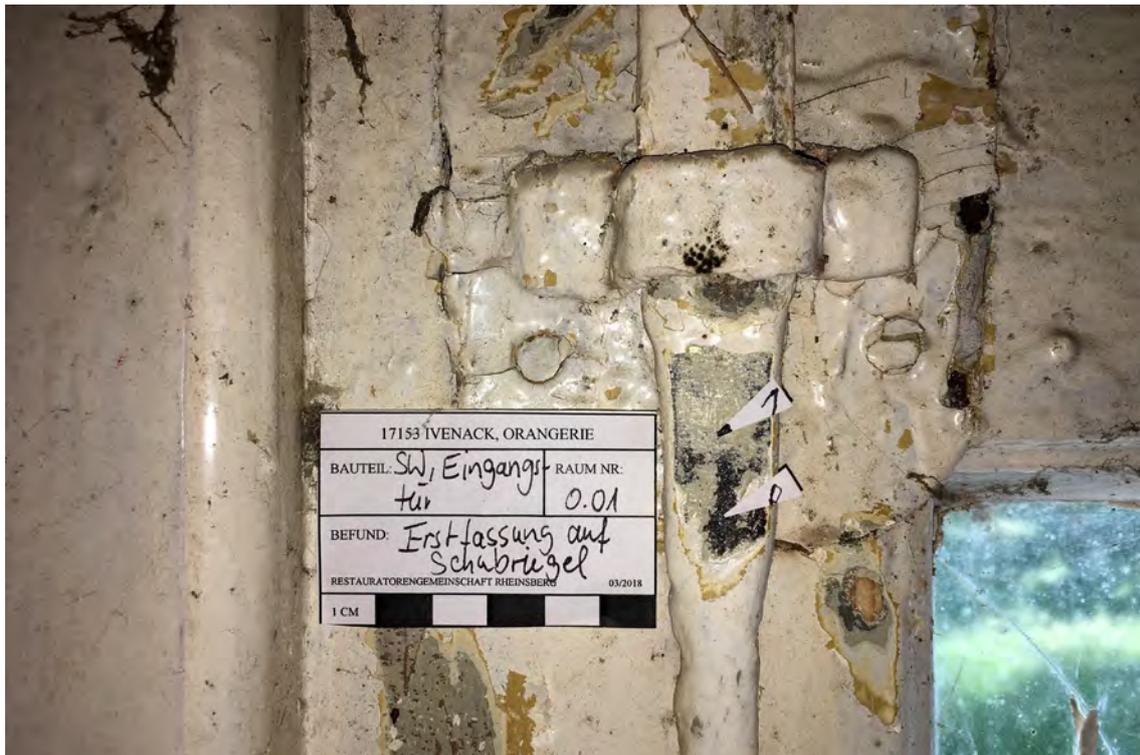
Abb. 61

Bauteil: SW, Eingangstür (R 0.01)

Befund: Erstfassung auf Schubriegel

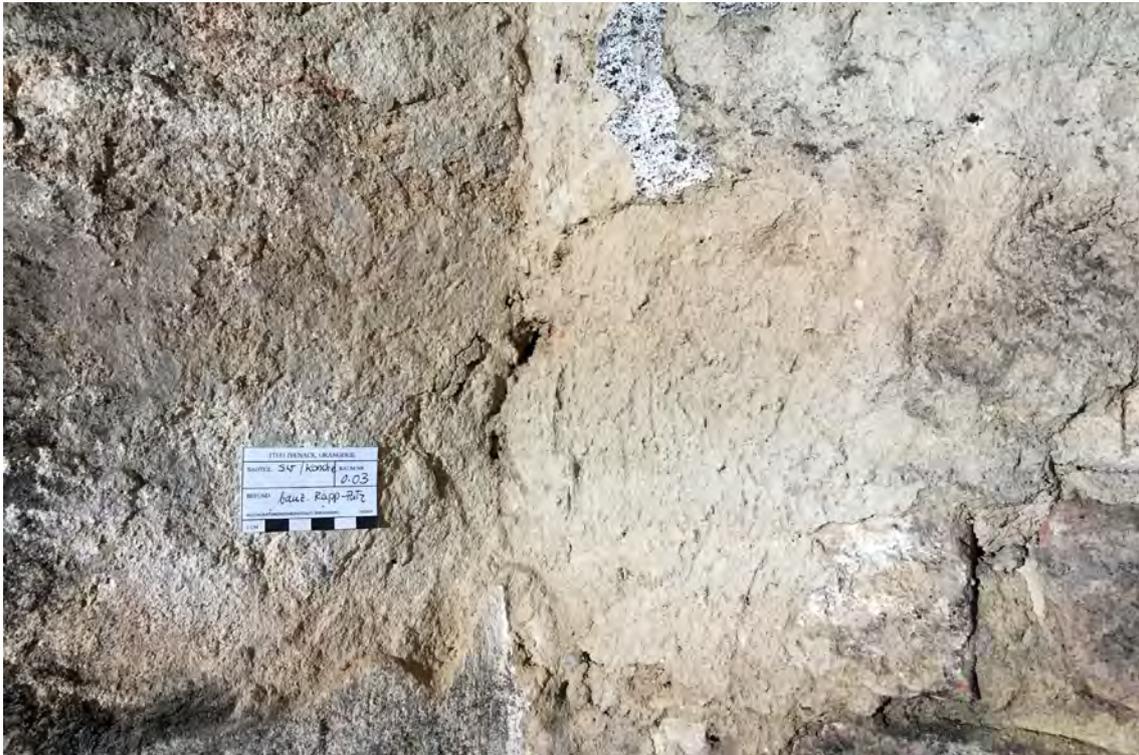
Abb. 84

Bauteil: SW, Ofenkonche

Befund: bauzeitlicher Rappputz = Sichtputz

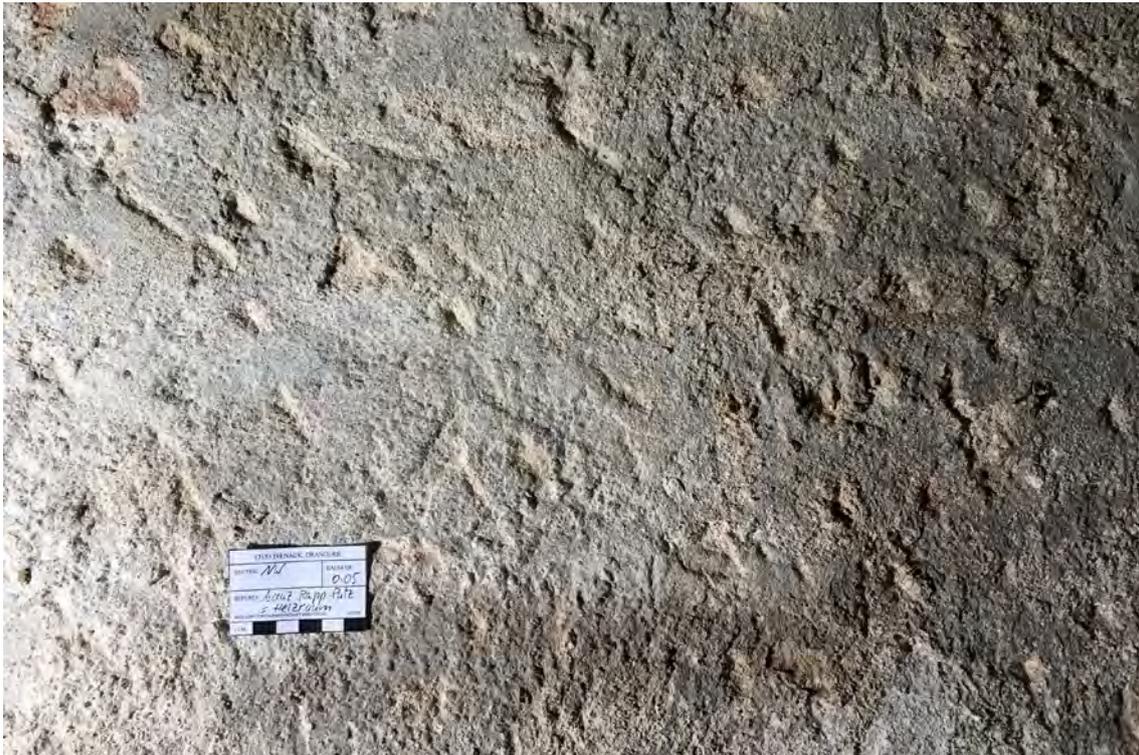
Abb. 85

Bauteil: NW

Befund: bauzeitlicher Rappputz = Sichtputz (ursprünglich Heizraum)

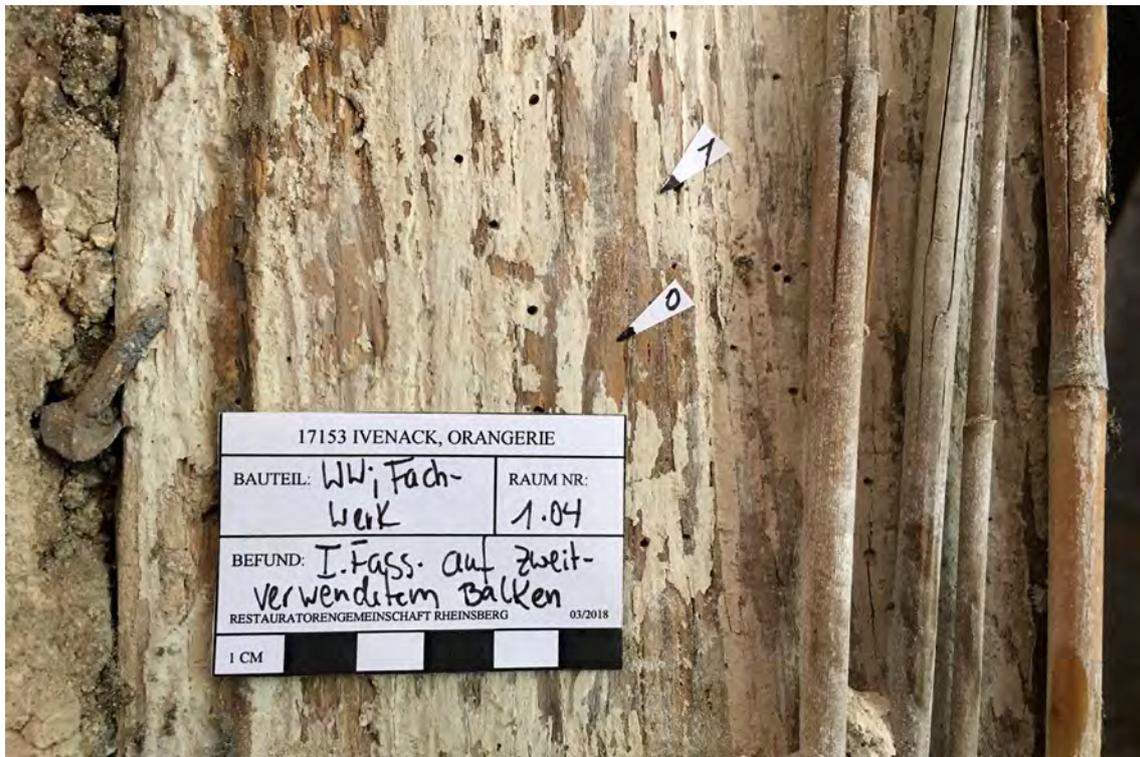
Abb. 107

Bauteil: WW, Fachwerk

Befund: I. Fassung auf zweitverwendeten Balken

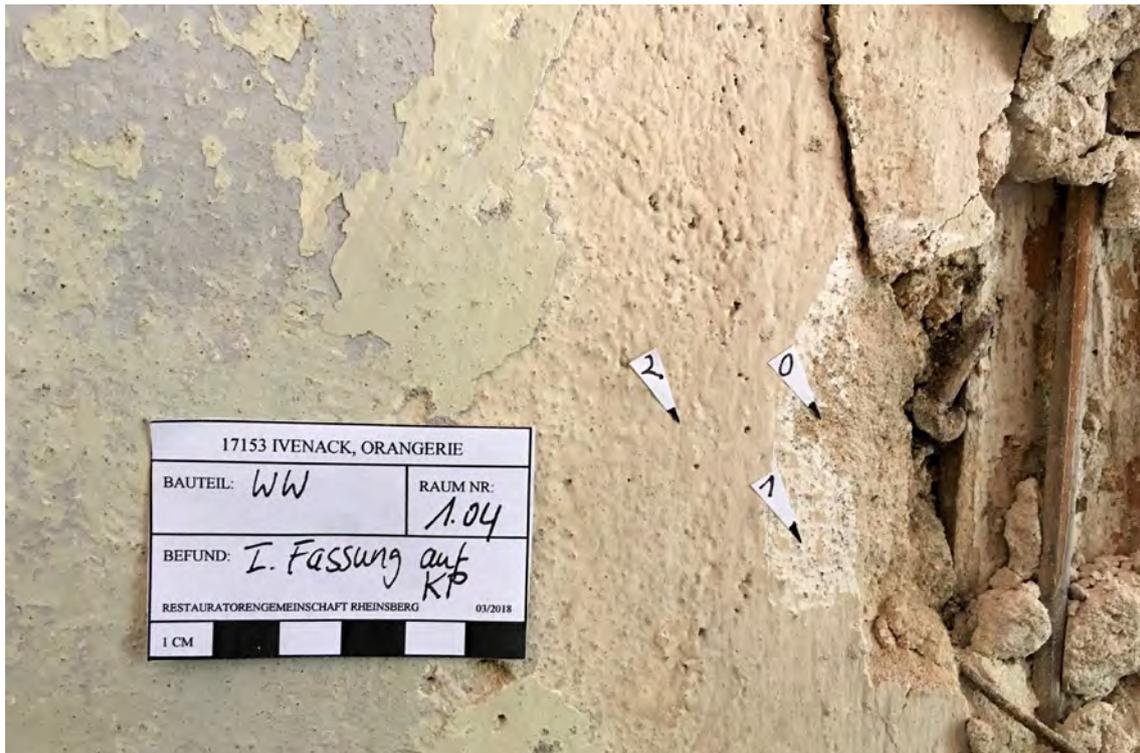
Abb. 108

Bauteil: WW

Befund: I. Fassung auf Kalkputz
