# **Schloss Ivenack in 17153 Ivenack**

## **Ergebnisse der restauratorischen Untersuchung der Fassade**

| SCHLOSS IVENACK IN 17153 IVENACK - NORDFLÜGEL | - |

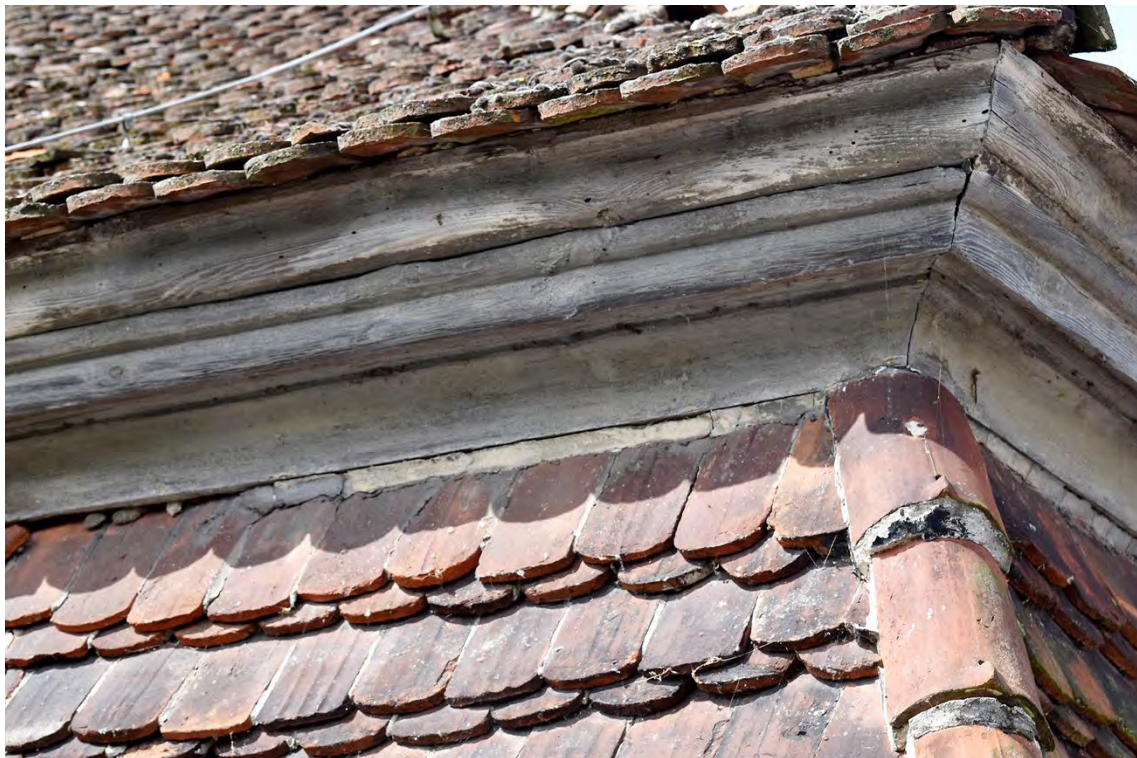
Abb. 78

Bauteil: Bereich Mittelrisalit

Befund: Profilierung Mansardbalken

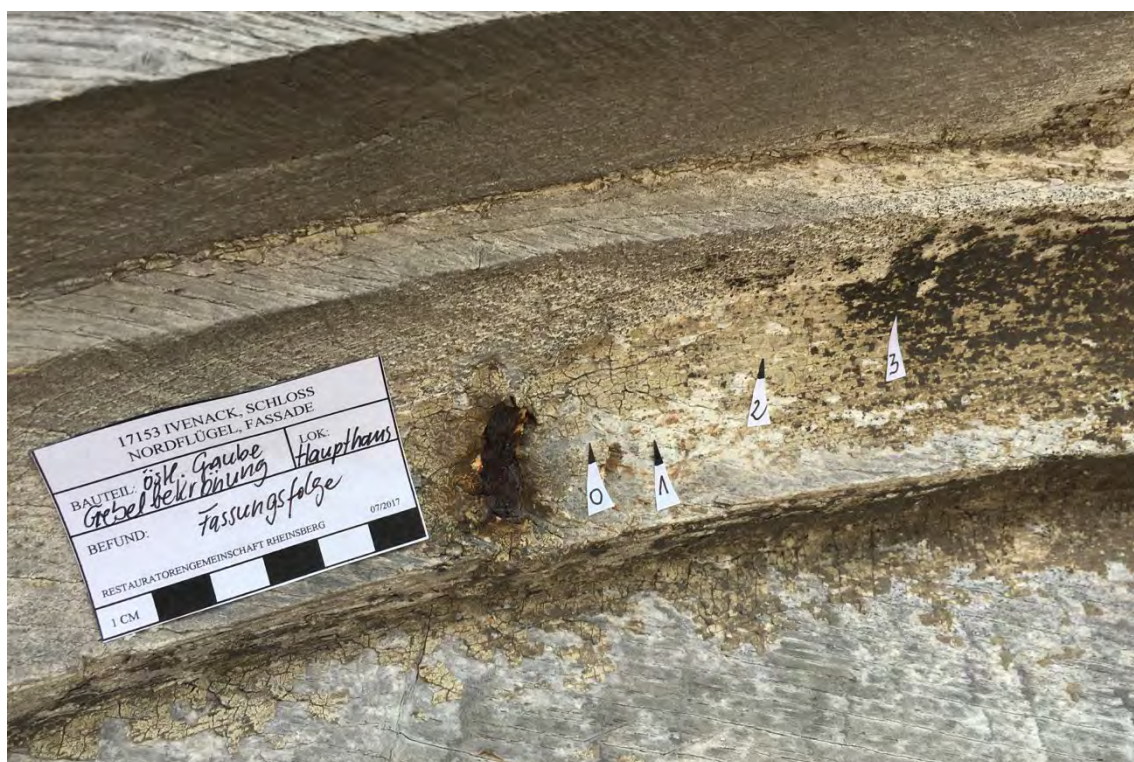
Abb. 81

Bauteil: Bereich Mittelrisalit, östliche Gaube, Bekrönung

Befund: Fassungsfolge

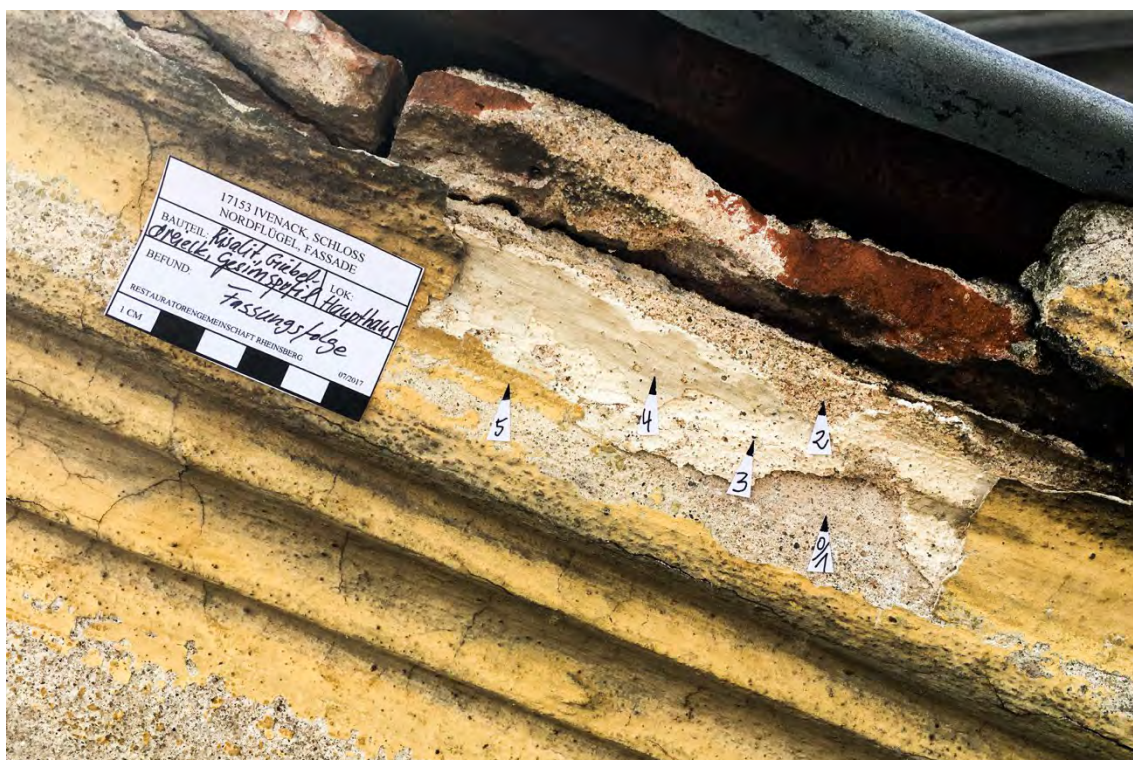
Abb. 84

Lokalisierung: Kernbau, Nordseite  
Bauteil: Mittelrisalit, Giebeldreieck, Gesims  
Befund: Fassungsfolge

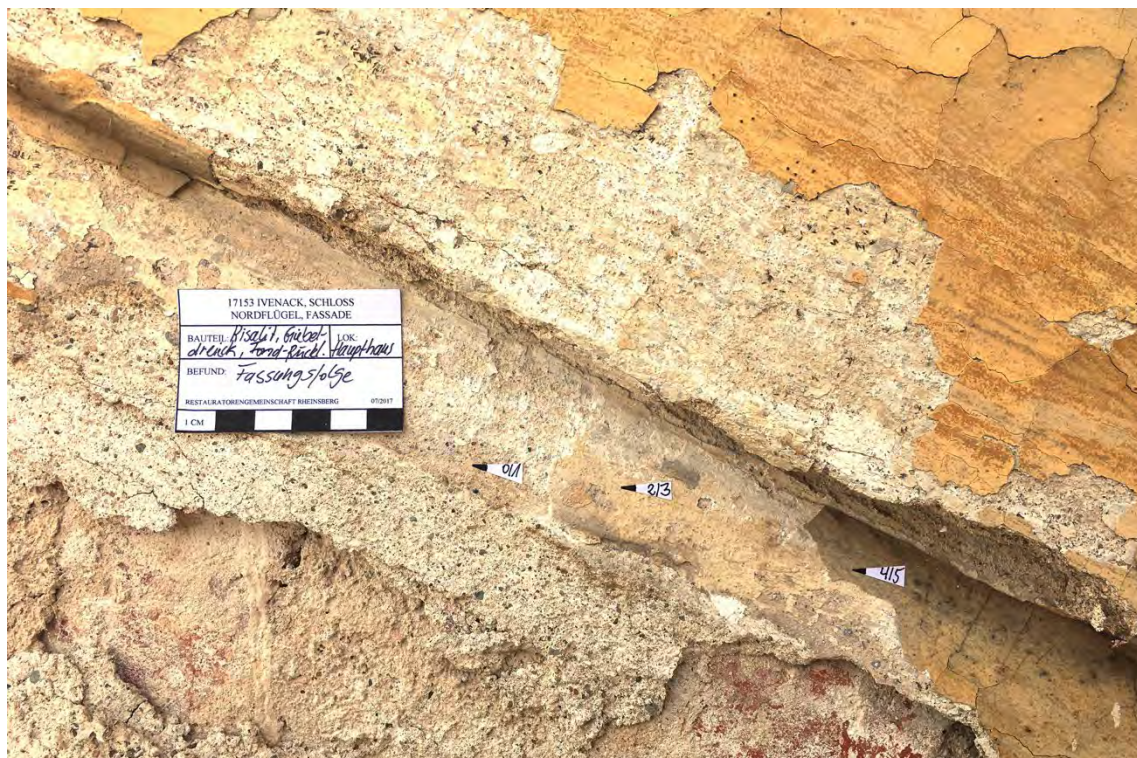
Abb. 85

Lokalisierung: Kernbau, Nordseite  
Bauteil: Mittelrisalit, Giebel dreieck, Fond (Rücklage)  
Befund: Fassungsfolge

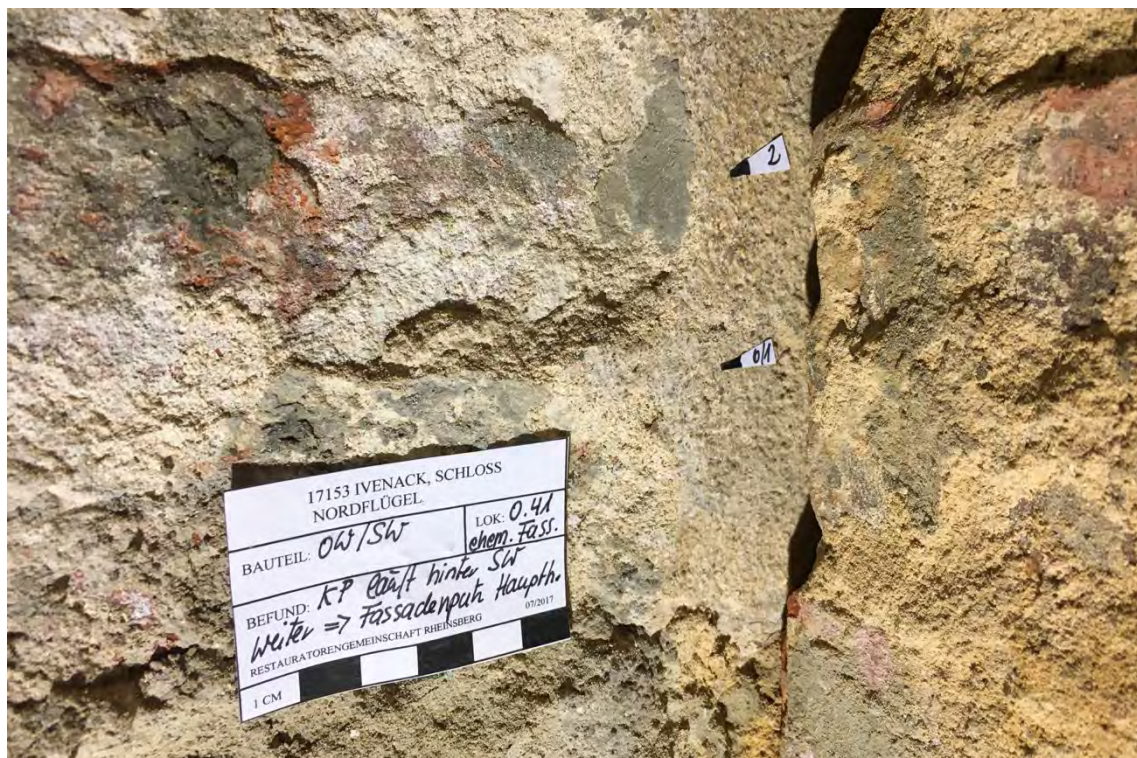
Abb. 91

Bauteil: OW/SW

Befund: Kalkputz mit zwei Farbfassungen läuft hinter SW weiter

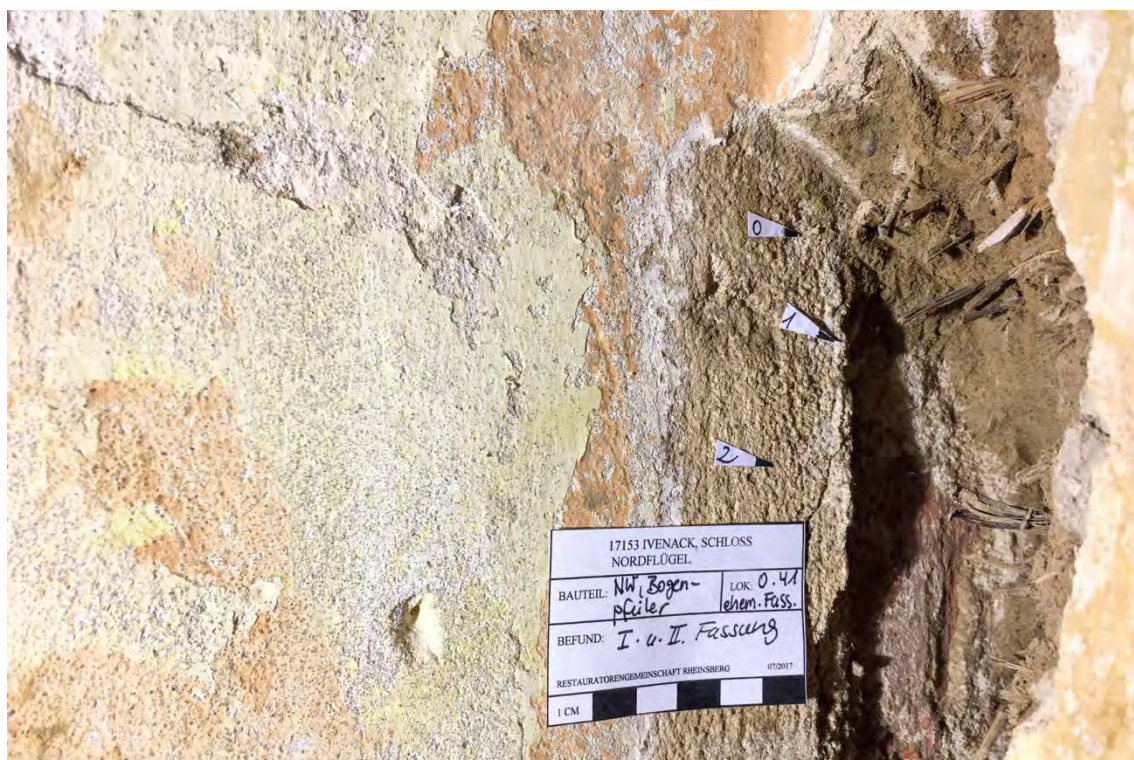
Abb. 92

Bauteil: NW, Pfeiler

Befund: I. und II. Fassung

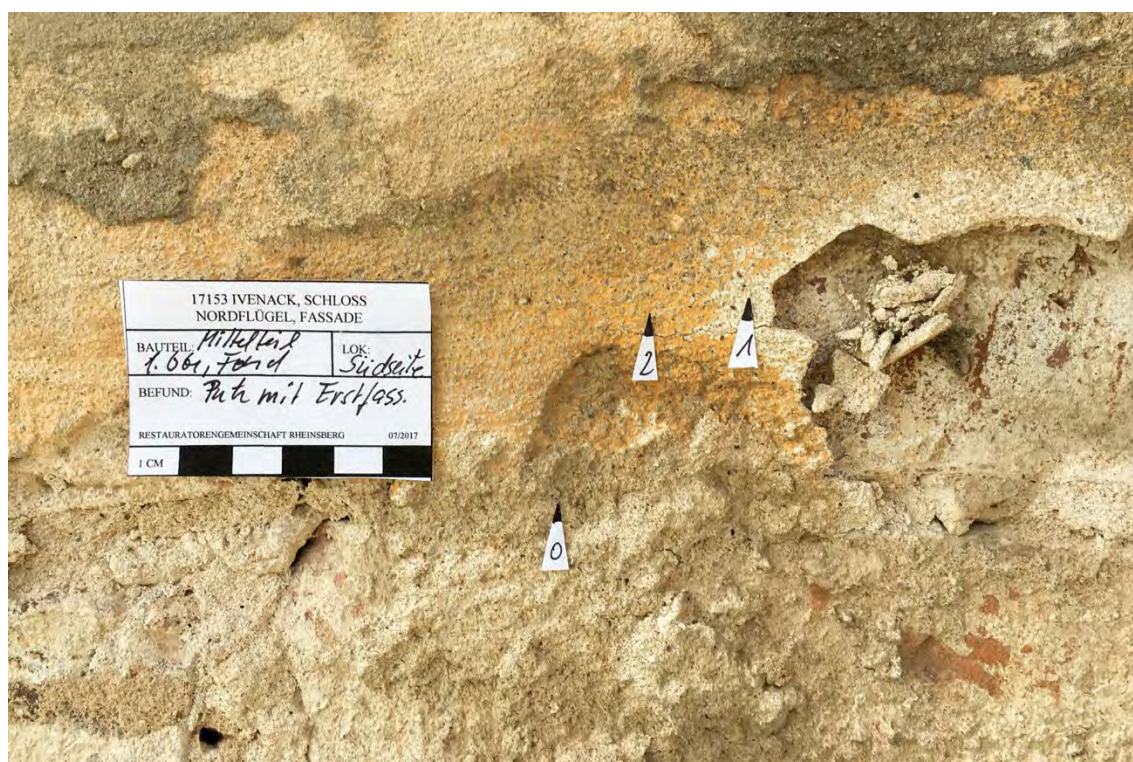
Abb. 93

Bauteil: OG, Fond

Befund: Erstfassung auf Kalkputz

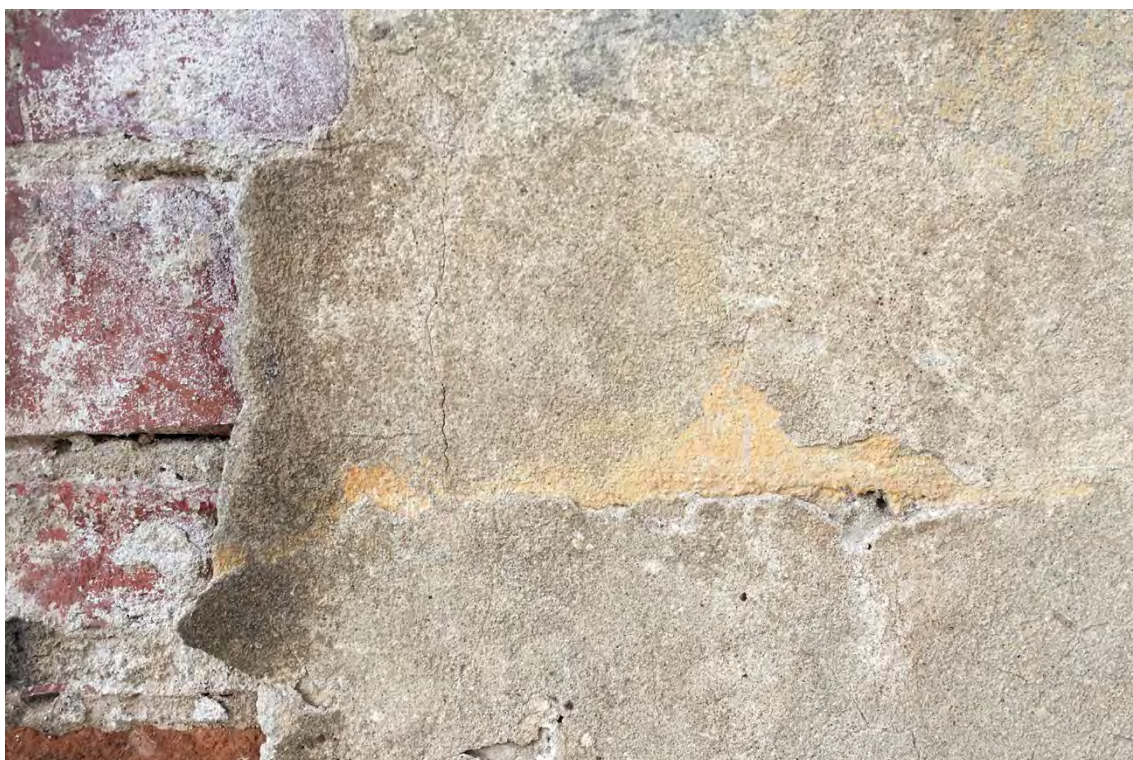
Abb. 94

Bauteil: OG, Fond

Befund: Erstfassung auf Kalkputz

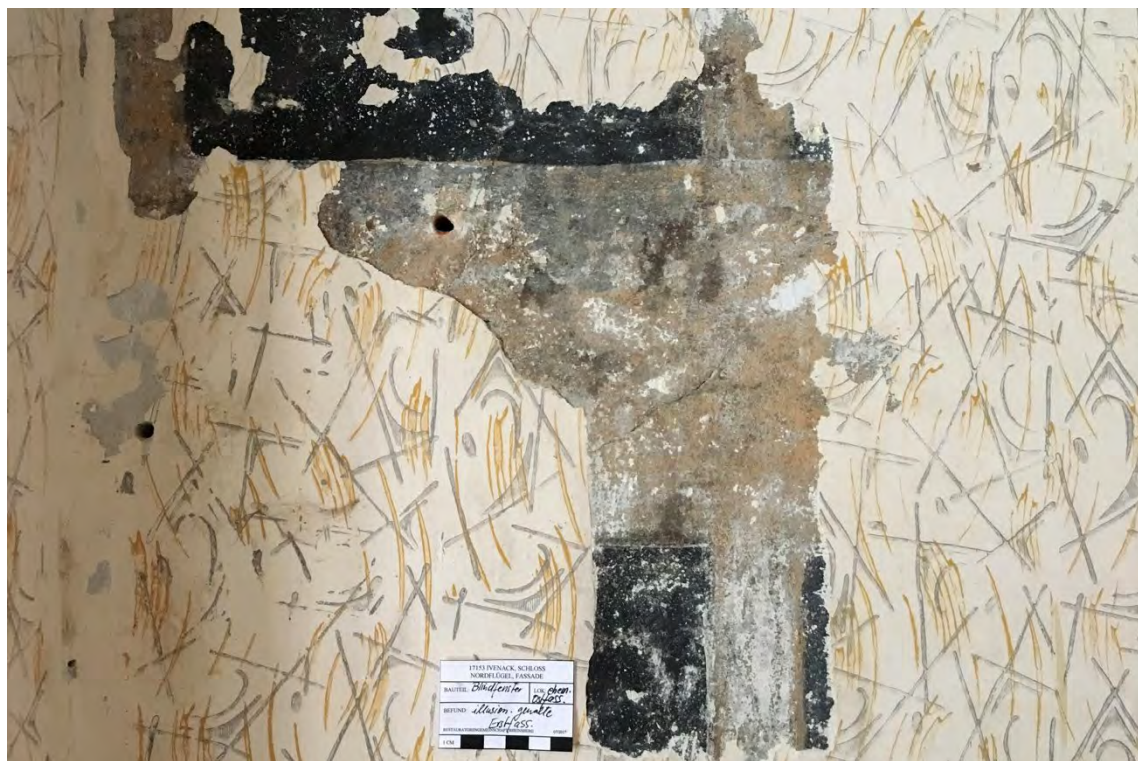
Abb. 98

Bauteil: WW, Blindfenster

Befund: gestaltete Erstfassung = illusionistisch gemaltes Kreuzstockfenster

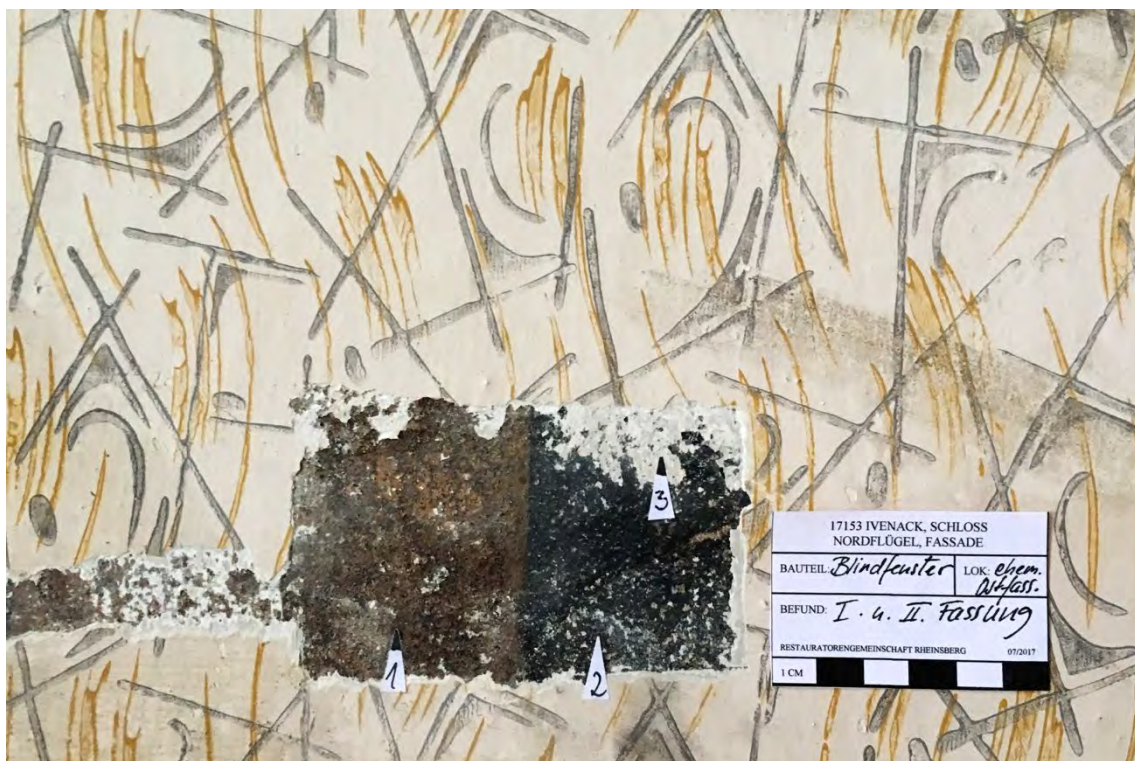
Abb. 99

Bauteil: WW, Blindfenster

Befund: I. und II. Fassung

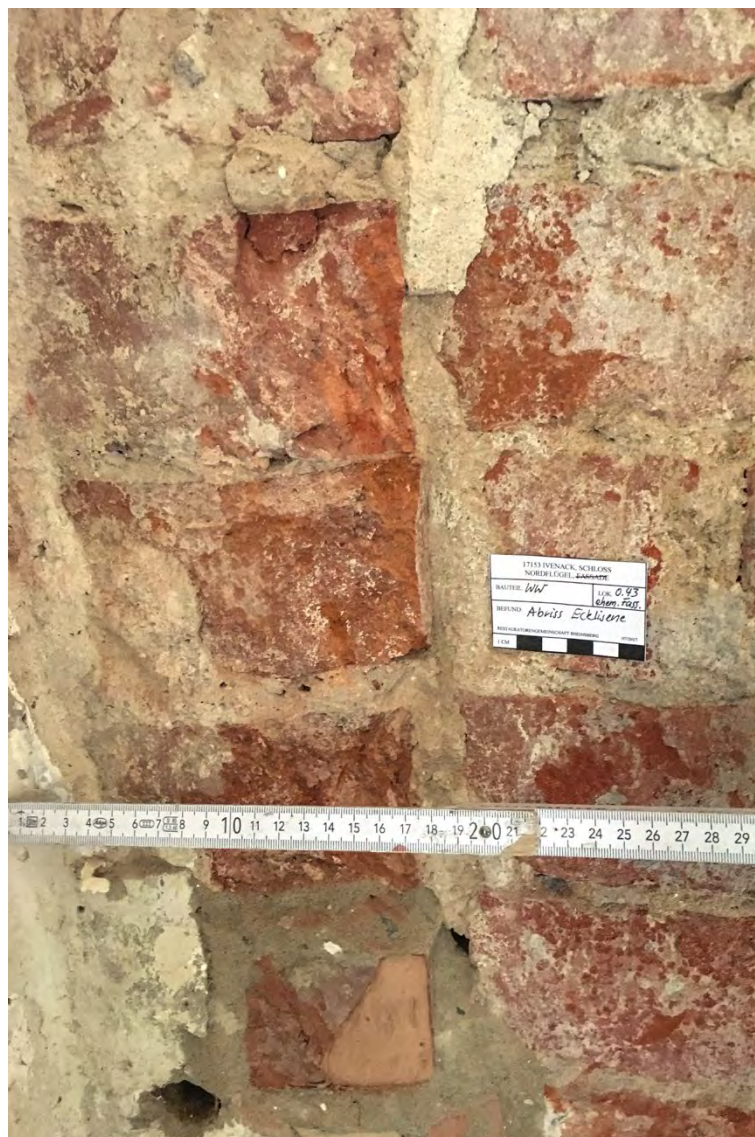
Abb. 100

Bauteil: WW/SW

Befund: Abriss ehem. Ecklisene = abgestemmte Ziegel

Anmerkung: Die Lisene war ca. 96 cm breit; heute sind nur etwa 20 cm davon im Innenraum sichtbar

Der Abriss eines Sockels ist bei ca. 40 cm vom derzeitigen Fußboden ablesbar

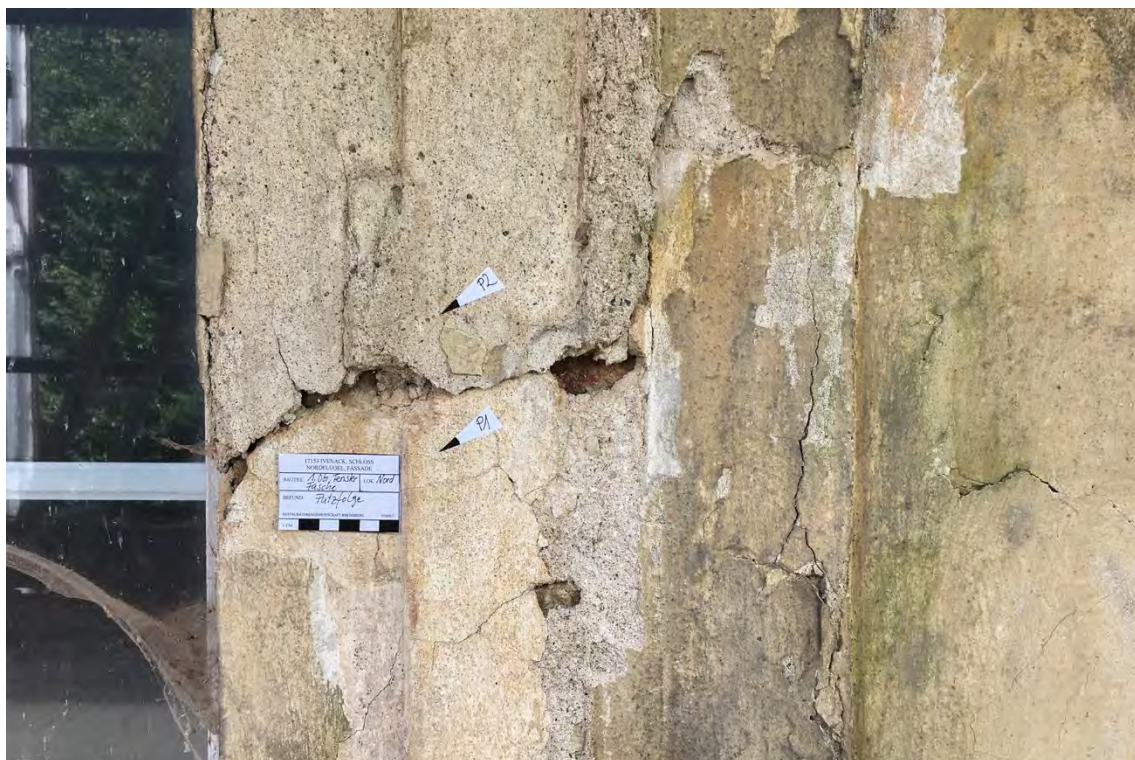
Abb. 101

Bauteil: OG Fenster, Fasche

Befund: Putzfolge

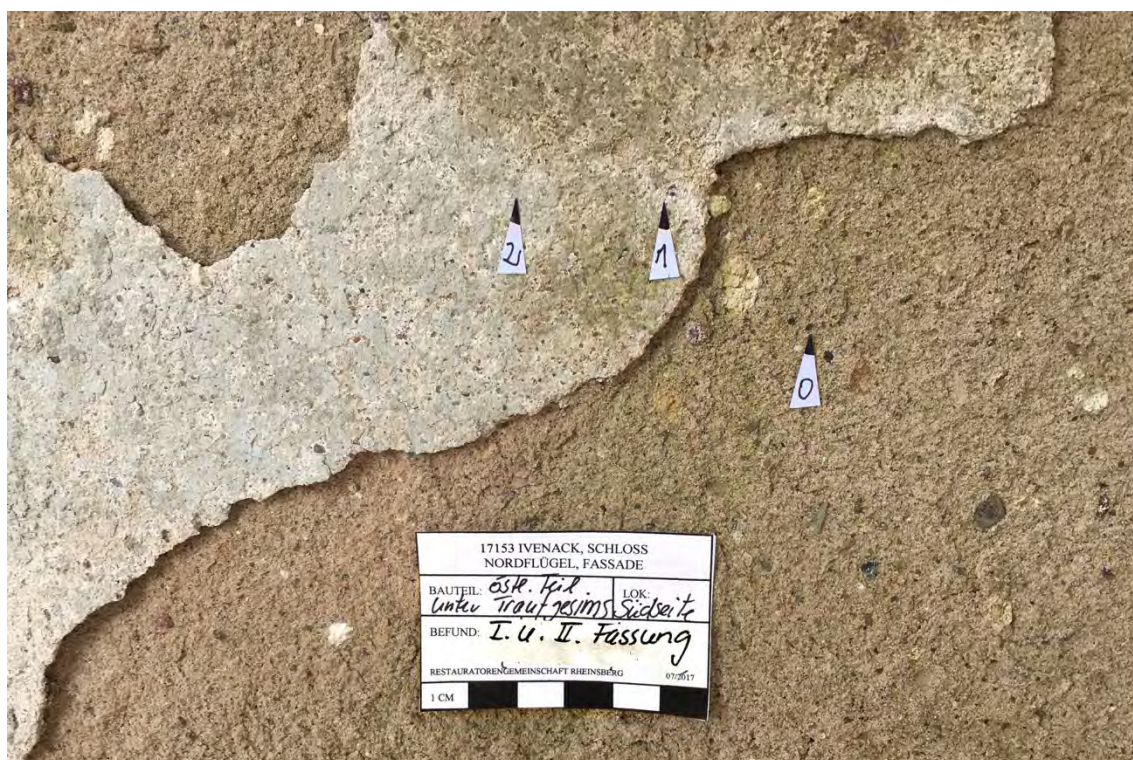
Abb. 104

Lokalisierung: Nordflügel, Südseite  
Bauteil: östlicher Bereich, Fond unter Traufgesims  
Befund: I. und II. Fassung

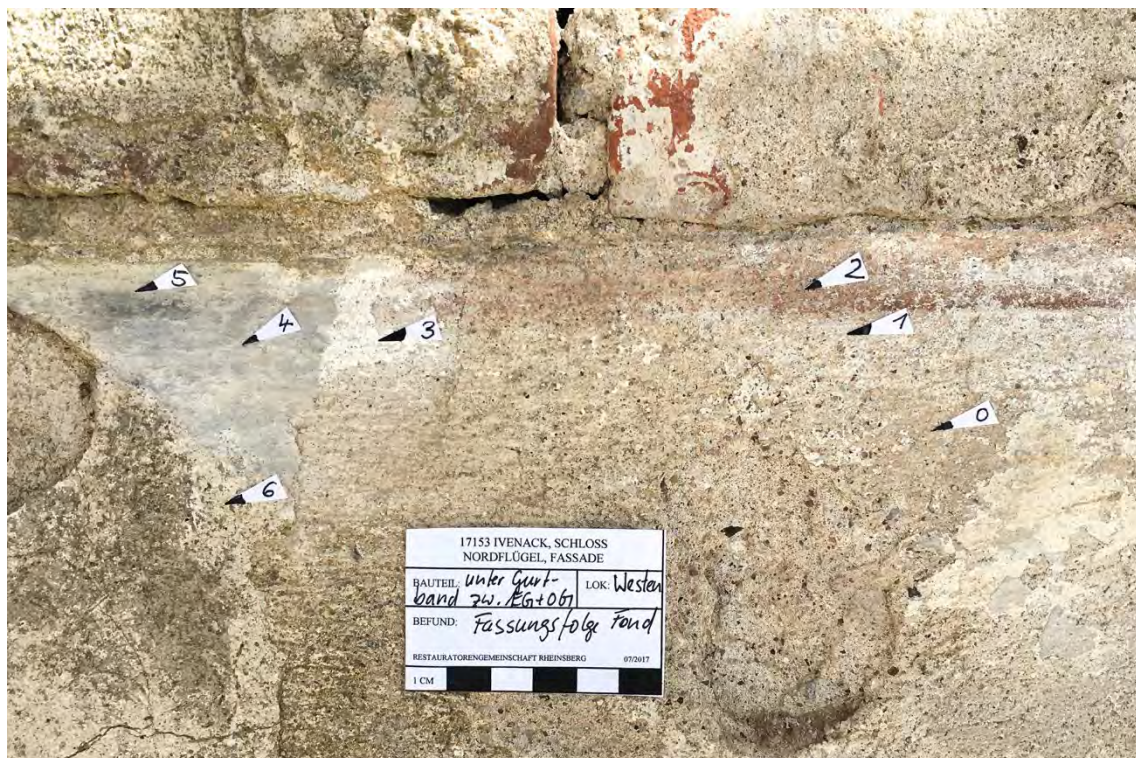
Abb. 108

Lokalisierung: Nordflügel, Westseite  
Bauteil: EG/OG, Bereich unter Gurtgesims  
Befund: Fassungsfolge

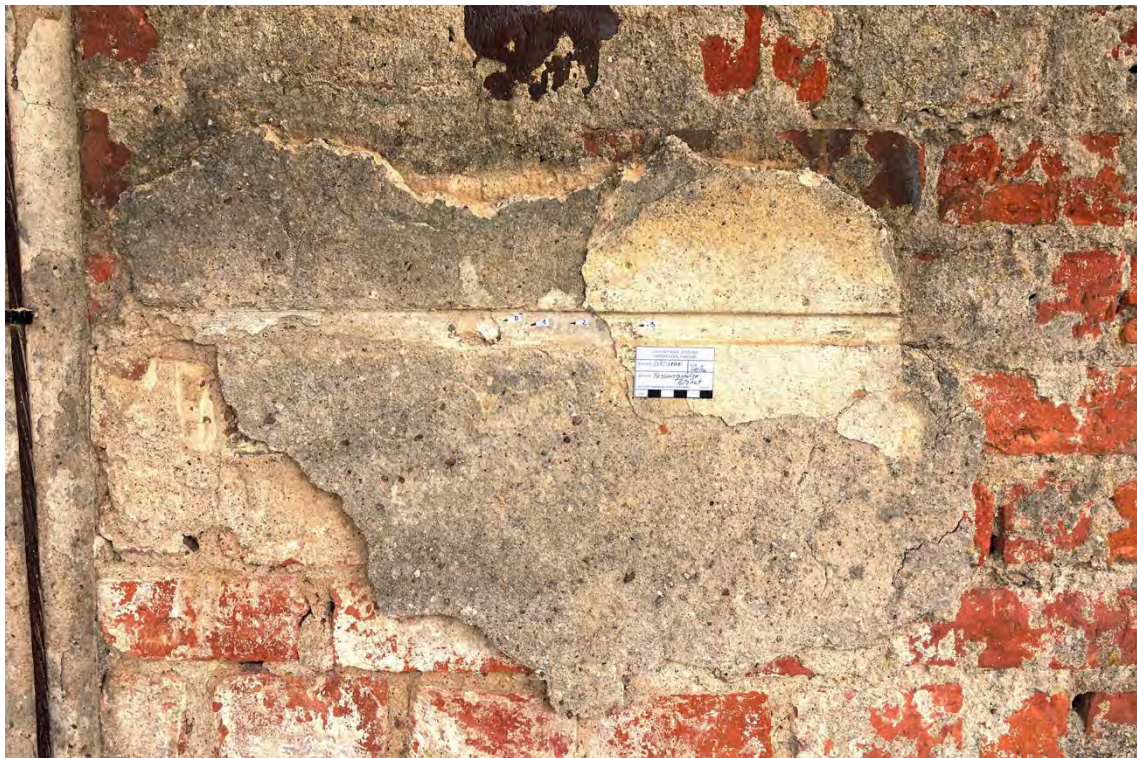
Abb. 109

Bauteil: EG/OG, Ecklisene

Befund: Putzfragment mit Resten einer Quaderung

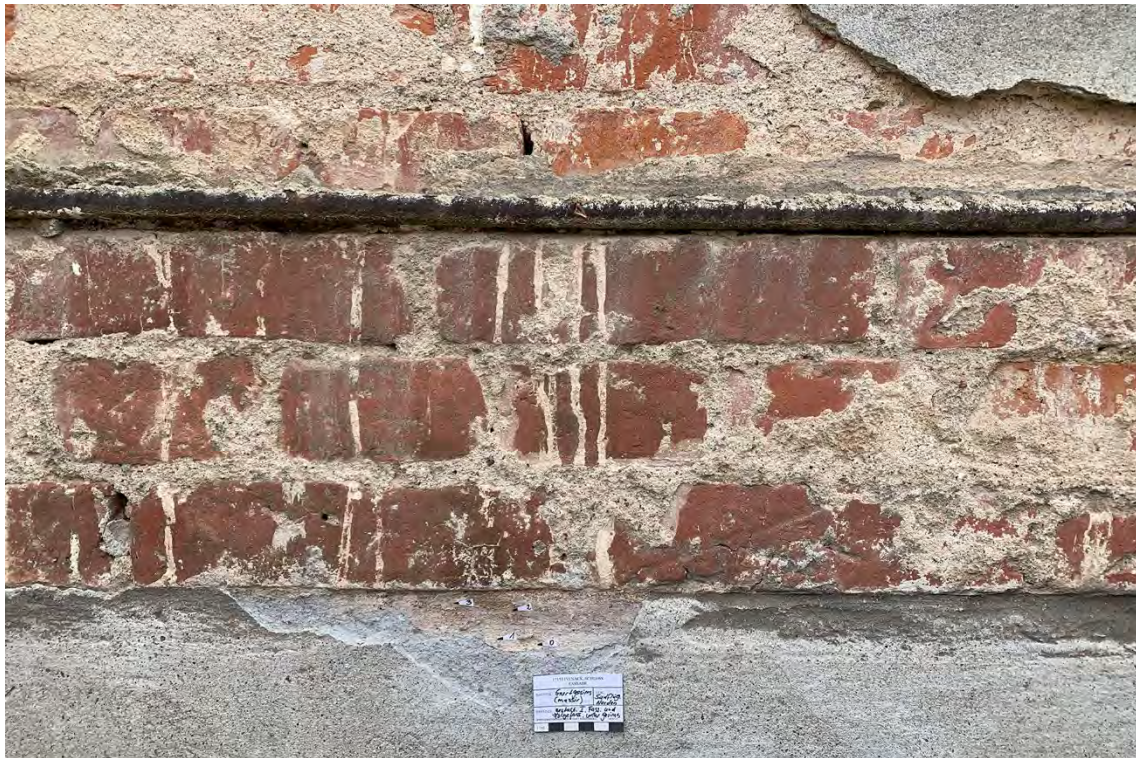
Abb. 115

Bauteil: östlicher Bereich

Befund: leicht auskragend gemauertes Gurtgesims, um 1800

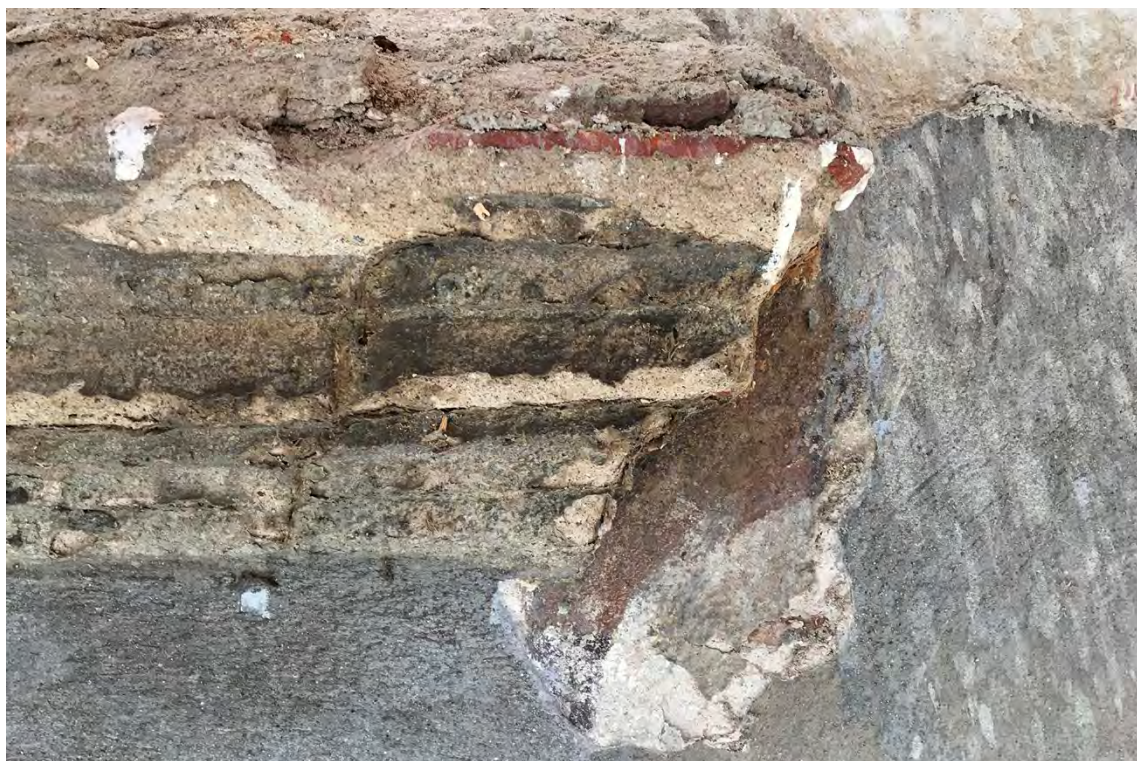
Abb. 118

Lokalisierung: Südflügel, Nordseite, ehem. Pavillon  
Bauteil: OG, Fenster, Fiasche/Bekrönung  
Befund: gestaltete Zweitfassung = gemalter Schatten

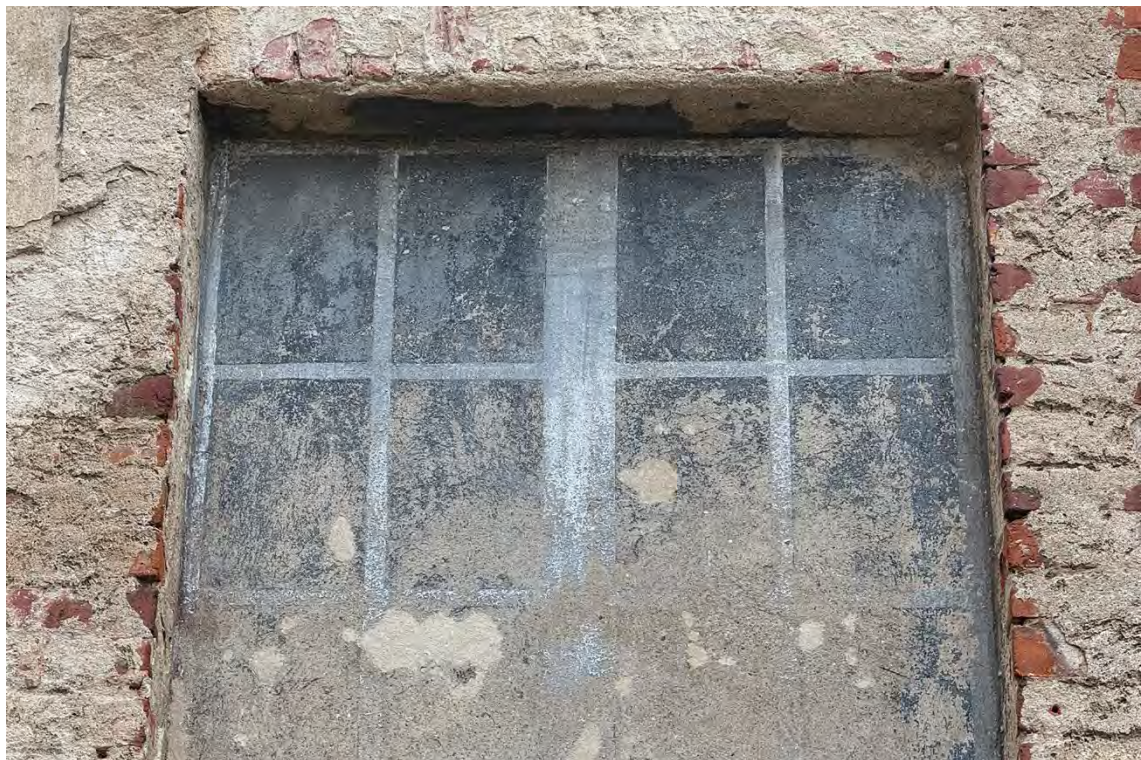
Abb. 119

Bauteil: westlicher Bereich, EG

Befund: illusionistisch gemaltes Blindfenster (oberer Teil) = um 1800

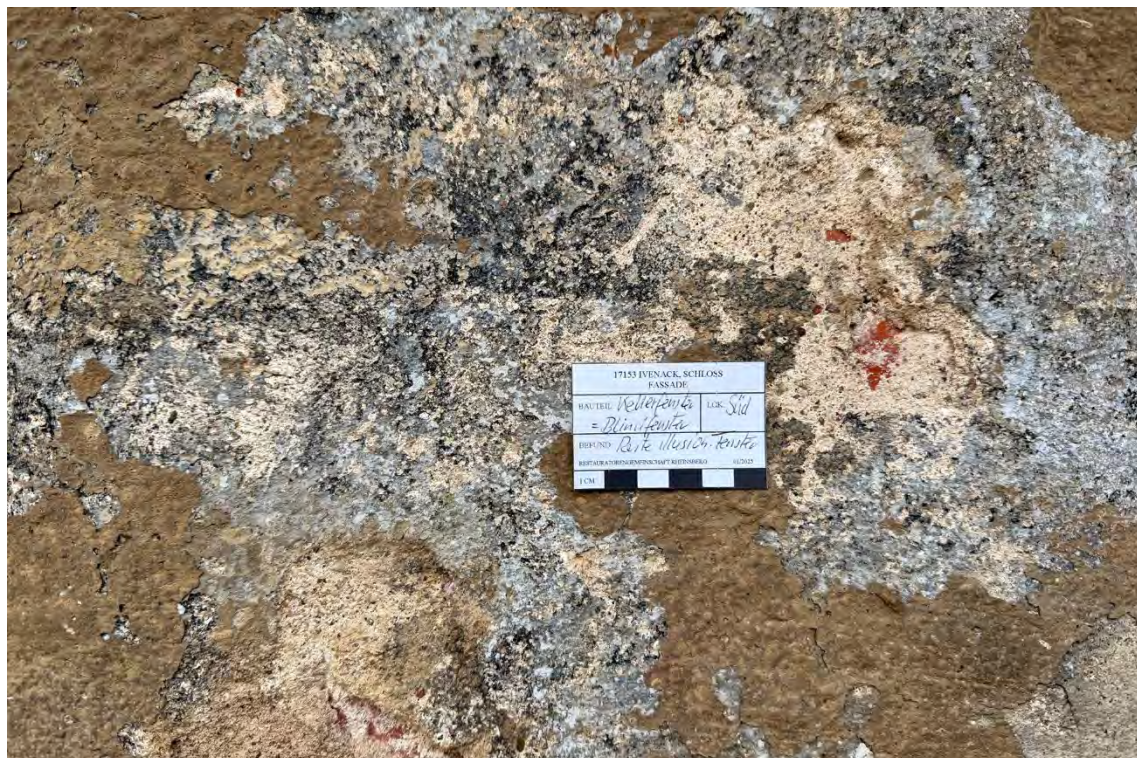
Abb. 121

Bauteil: westlicher Bereich, KG, Blindfenster

Befund: Reste der gestalteten Erstfassung = illusionistisch gemaltes Fenster, um 1800

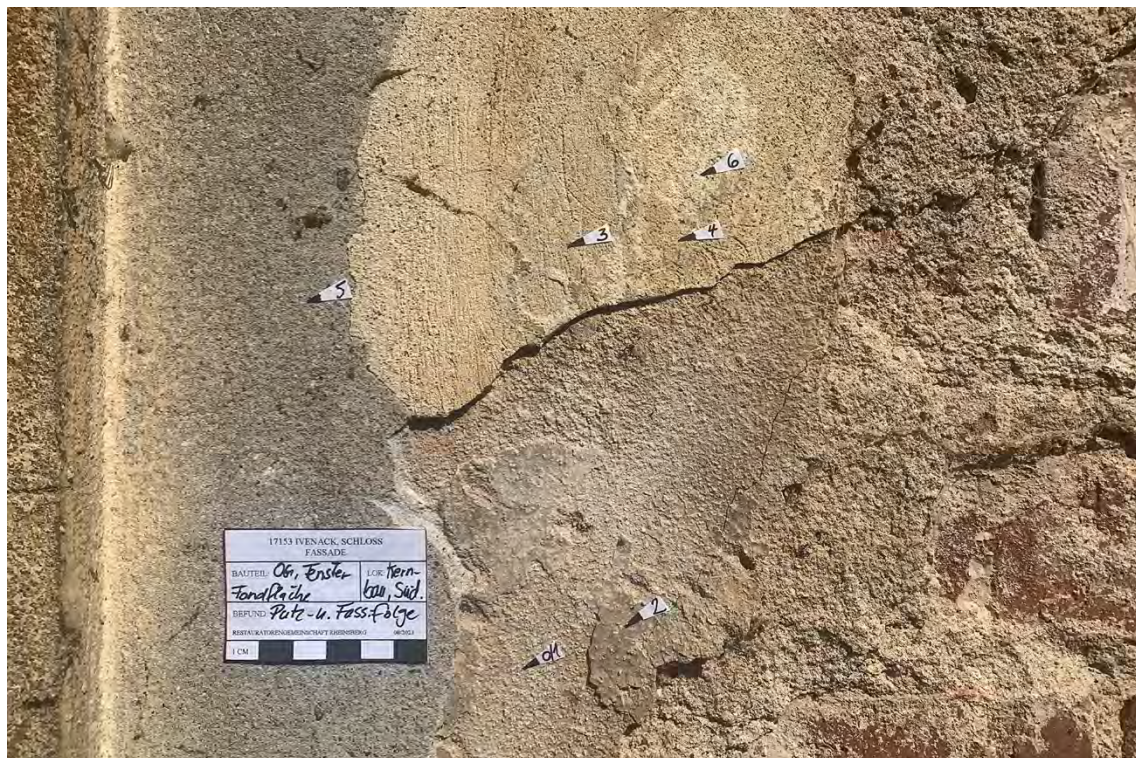
Abb. 122

Lokalisierung: Kernbau, Südseite  
Bauteil: OG, Fassadenfond/Anschluss Fenster  
Befund: Putz- und Fassungsfolge

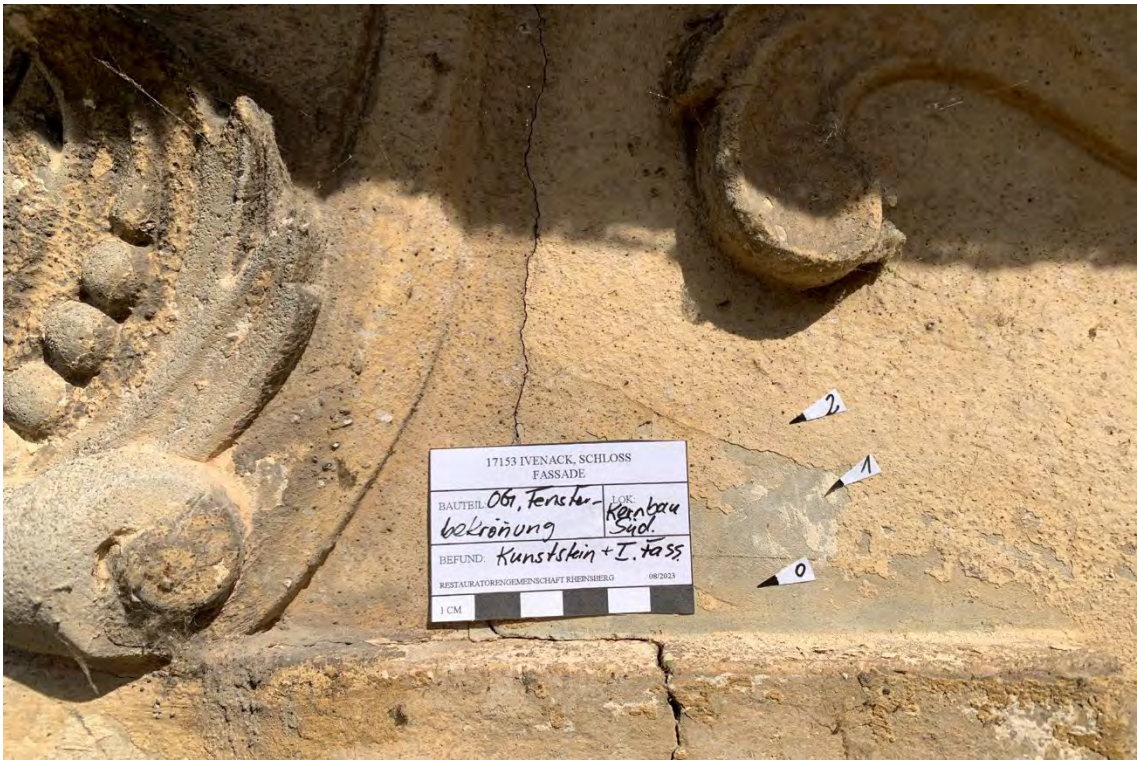
Abb. 124

Lokalisierung: Kernbau, Südseite  
 Bauteil: OF, Fenster, Bekrönung (Rücklage)  
 Befund: Erstfassung auf Kunststein = um 1880

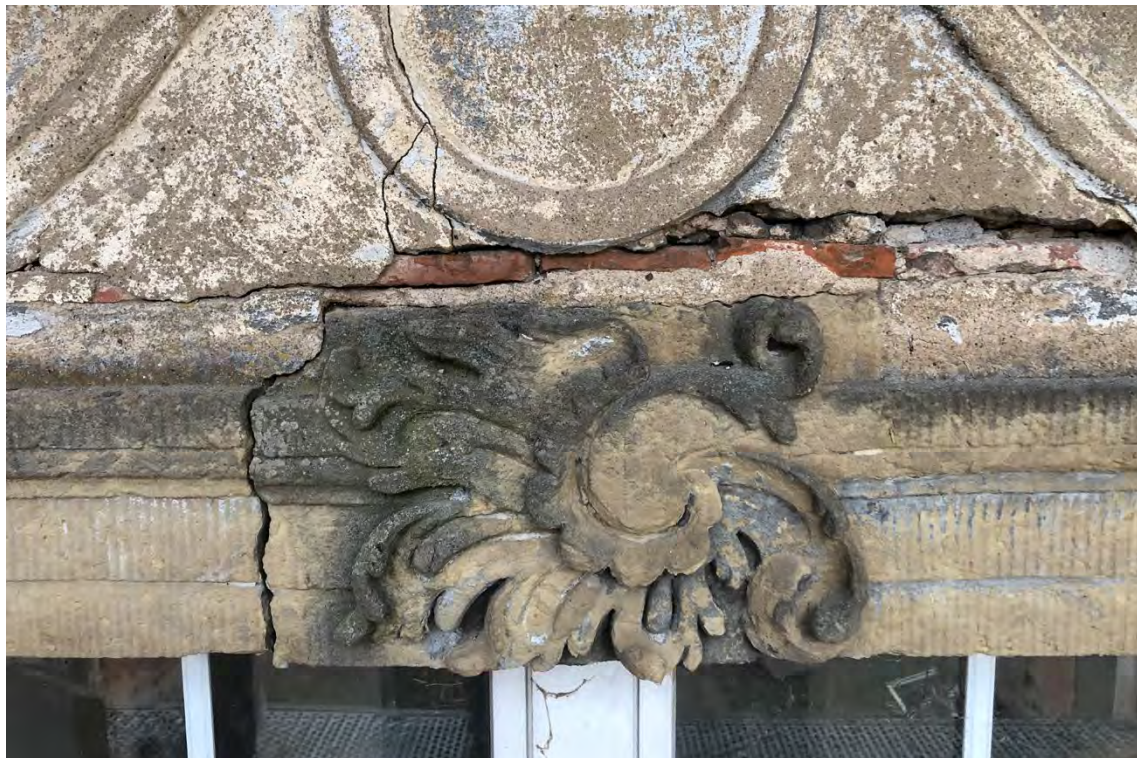
Abb. 129

Bauteil: OG, Balkontür

Befund: bauzeitliche Sandsteineinfassung mit Kartusche

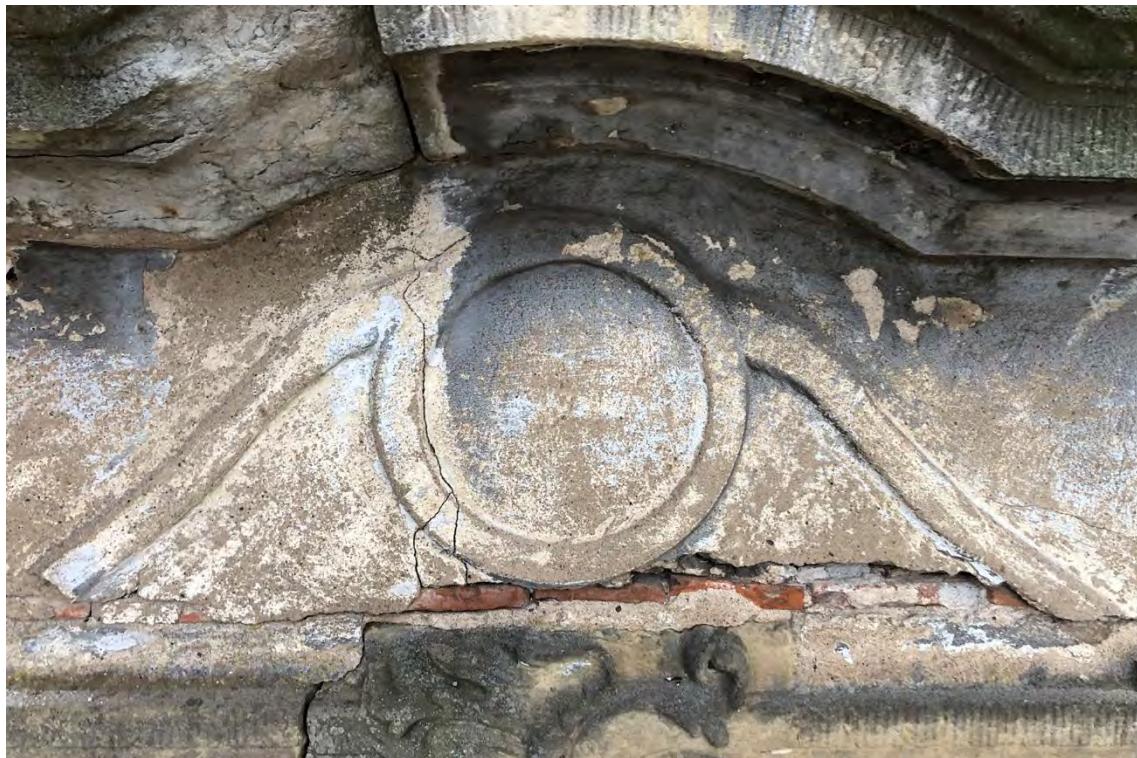
Abb. 130

Bauteil: OG, Balkontür

Befund: neugestaltete Bekrönung, um 1880

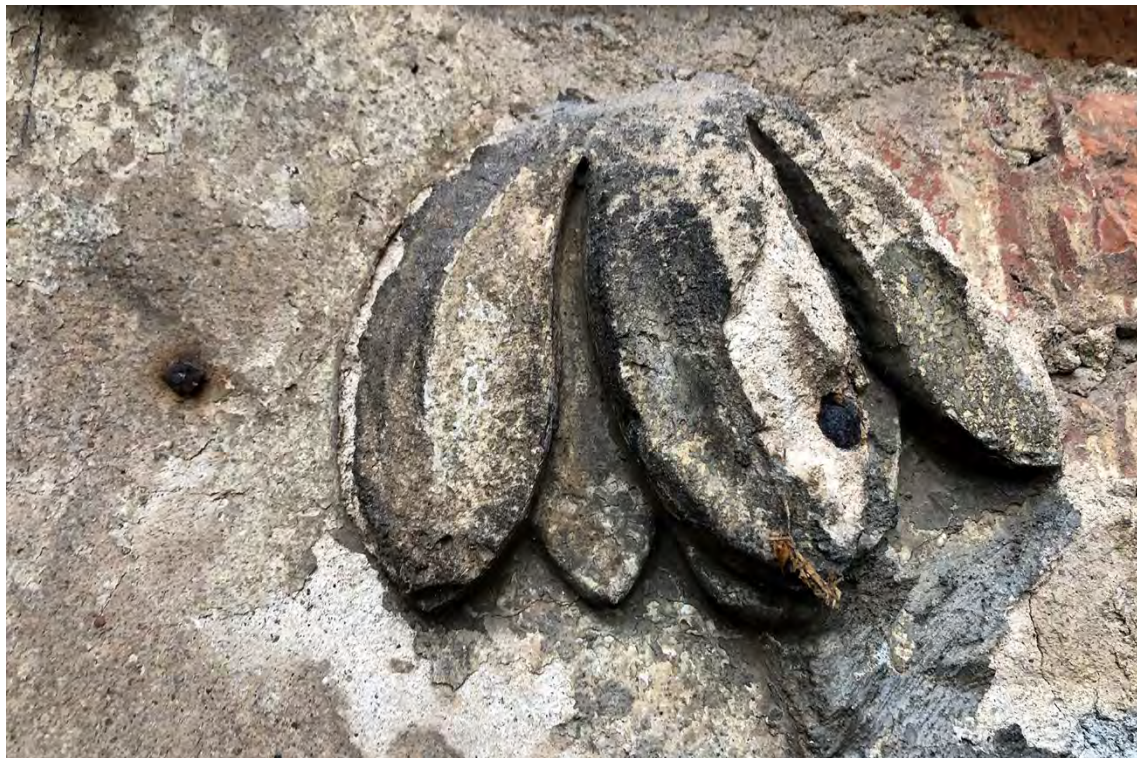
Abb. 135

Bauteil: EG, Bereich unter Balkon, Konsolen

Befund: Reste vom Fassadenstuck = unterer Abschluss (Blattbündel)

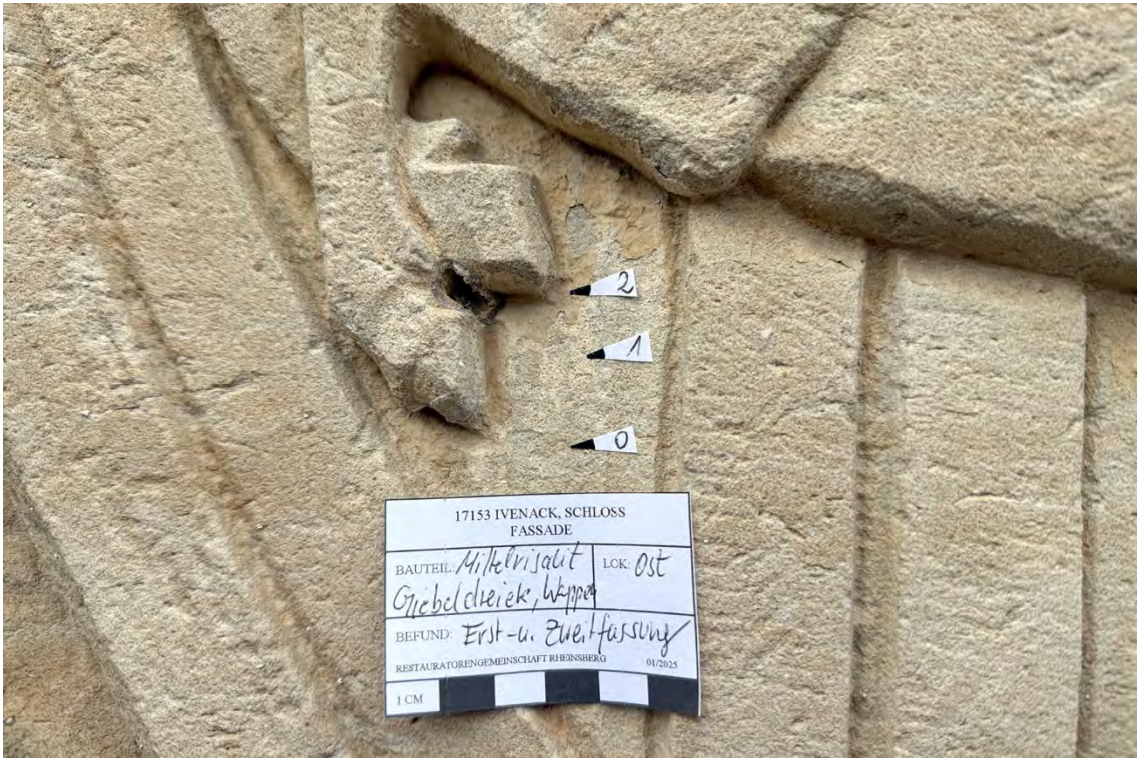
Abb. 136

Lokalisierung: Kernbau, Ostseite, Mittelrisalit  
 Bauteil: Dreiecksgiebel, Sandstein-Wappen  
 Befund: Reste der Erst- und Zweitfassung

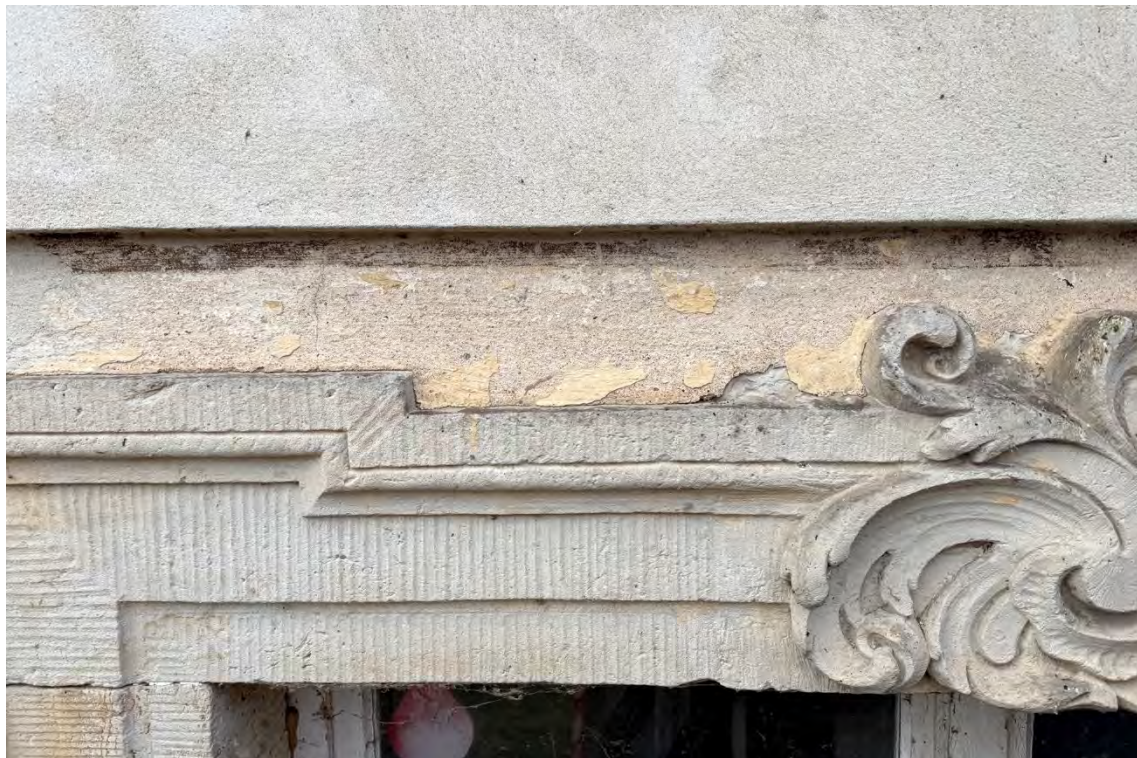
Abb. 137

Bauteil: DG, Fenster/Fassadenfond

Befund: Reste bauzeitlicher Kalkputz zwischen Sandsteineinfassung (Fenster) und Neuputz
