# **Schloss Ivenack in 17153 Ivenack**

## **Ergebnisse der restauratorischen Untersuchung der Fassade**

| SCHLOSS IVENACK IN 17153 IVENACK - NORDFLÜGEL | - |

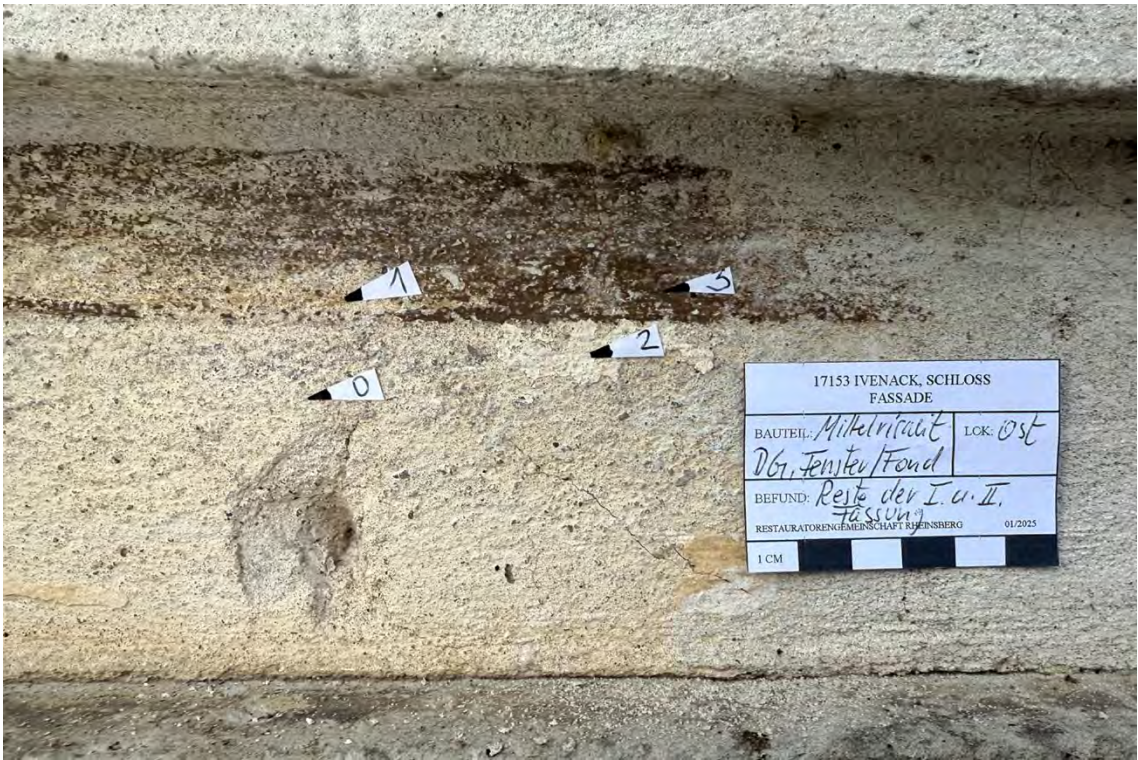
Abb. 138

Lokalisierung: Kernbau, Ostseite, Mittelrisalit  
 Bauteil: DG, Fenster/Fassadenfond  
 Befund: Reste der Erst- und Zweitfassung

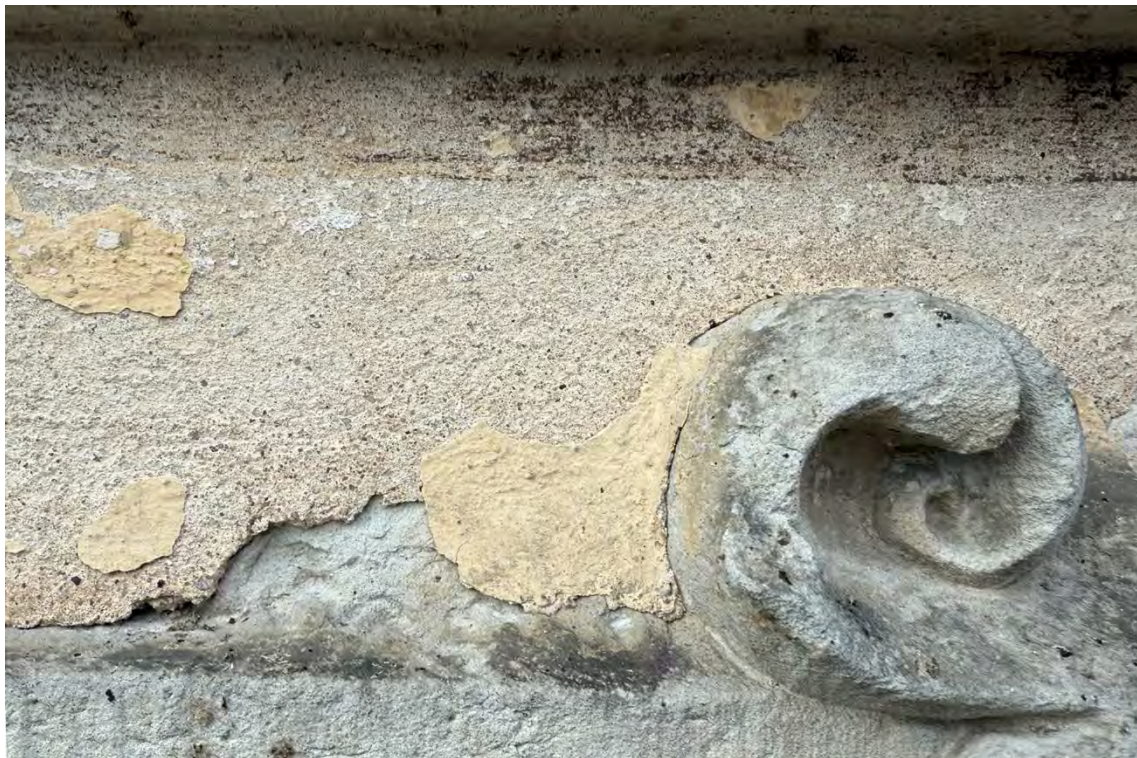
Abb. 139

Bauteil: DG, Fenster/Fassadenfond

Befund: bauzeitliche Einputzung der Sandsteineinfassung

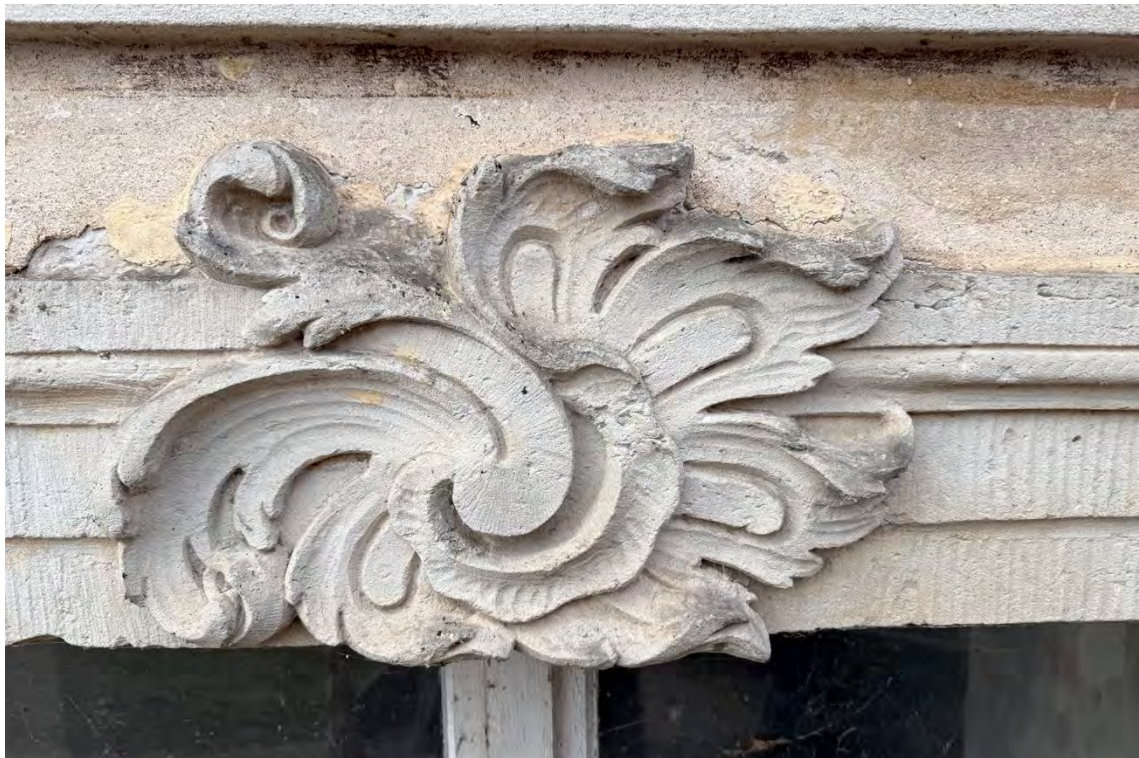
Abb. 140

Bauteil: DG, Fenster, Sandsteineinfassung

Befund: bauzeitliche Kartusche (Schlussstein)

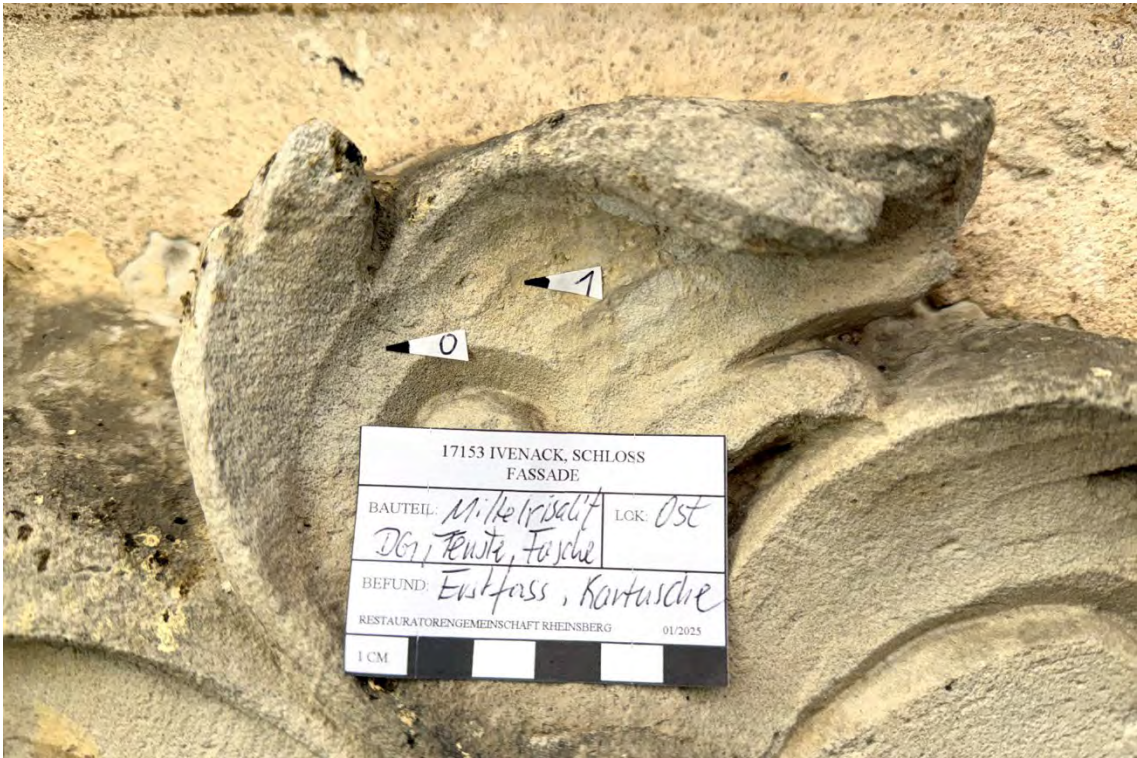
Abb. 141

Lokalisierung: Kernbau, Ostseite, Mittelrisalit  
 Bauteil: DG, Fenster, Sandsteineinfassung  
 Befund: Reste der Erstfassung auf Kartusche (Schlussstein)

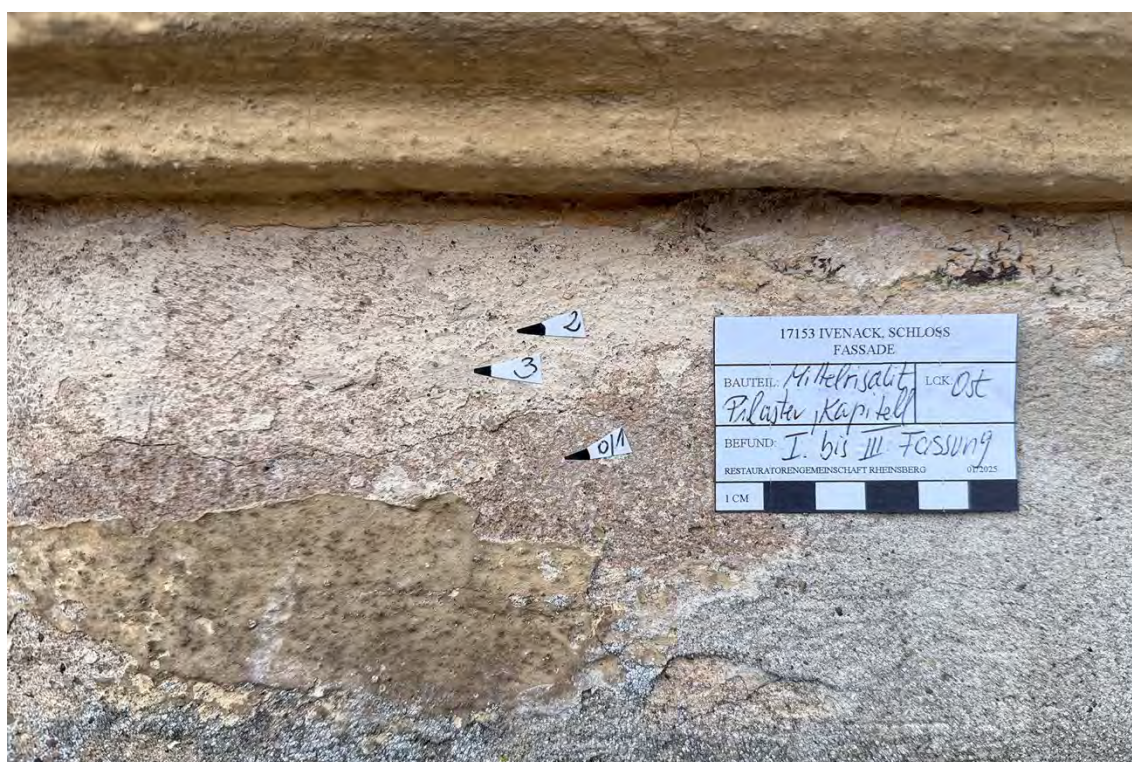
Abb. 143

Bauteil: Pilaster, geputztes Kapitell (über Sandstein-Kapitell)

Befund: Fassungsfolge

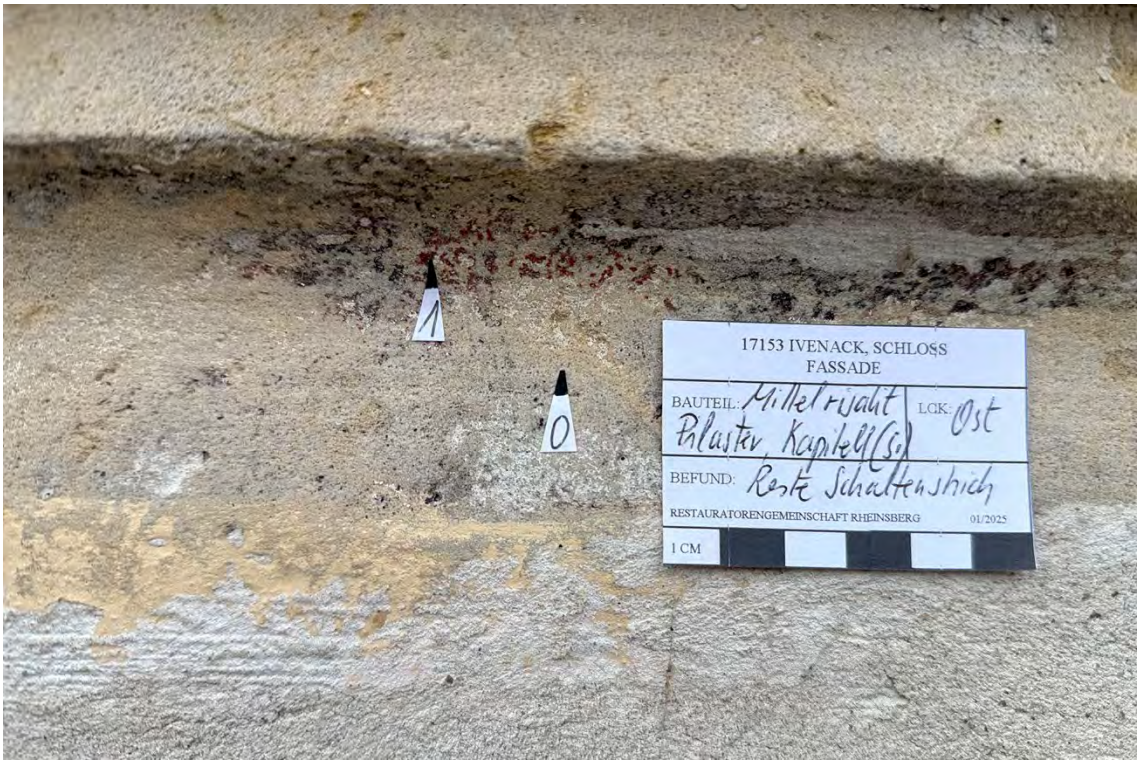
Abb. 144

Lokalisierung: Kernbau, Ostseite, Mittelrisalit  
 Bauteil: östlicher Pilaster, unter Sandstein-Kapitell  
 Befund: Reste der gestalteten Zweitfassung = Schattenstrich, um 1800

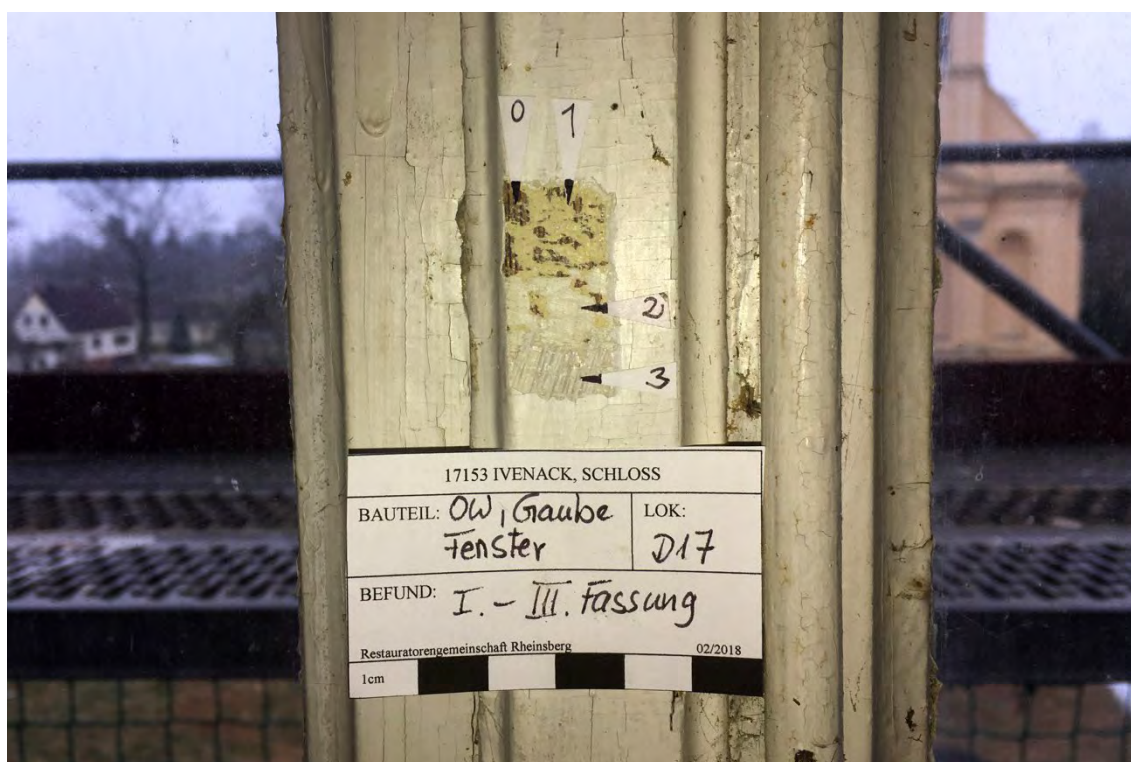
Abb. 155

Bauteil: DG (Raum D17), OW, Dachgaube, Fenster

Befund: I. bis II. Fassung

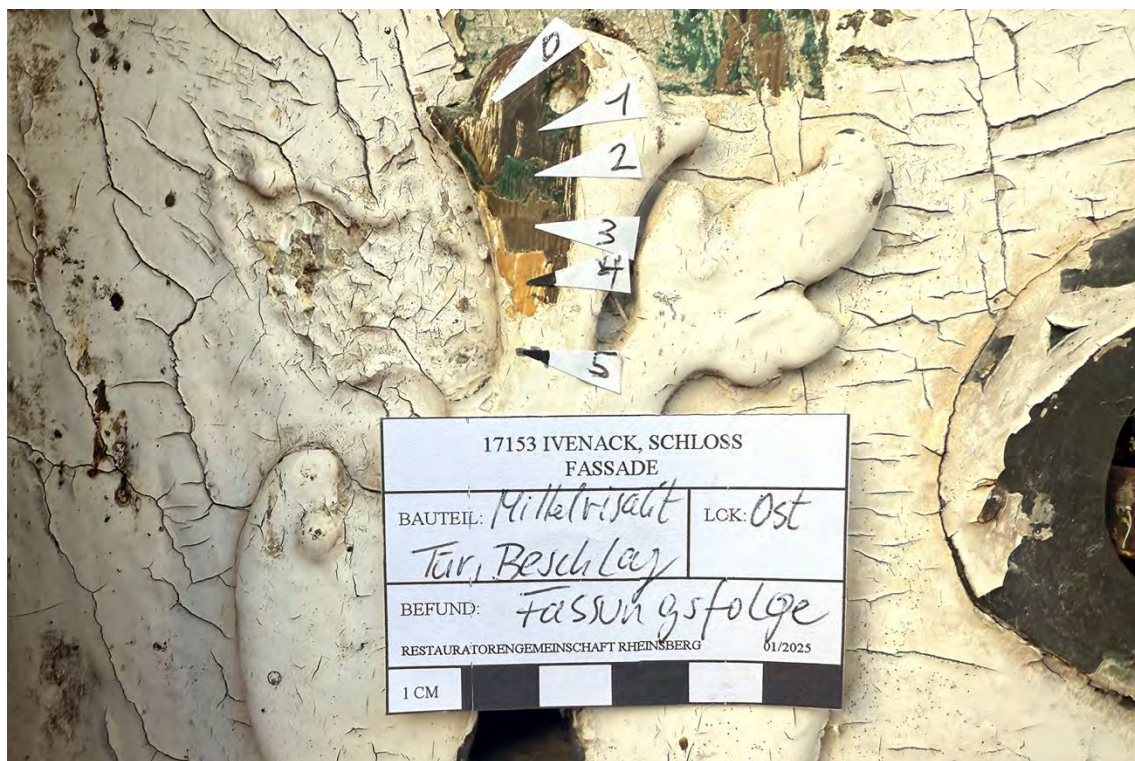
Abb. 158

Bauteil: Mittelrisalit, Tür

Befund: originale Beschläge und Ziehknäufe

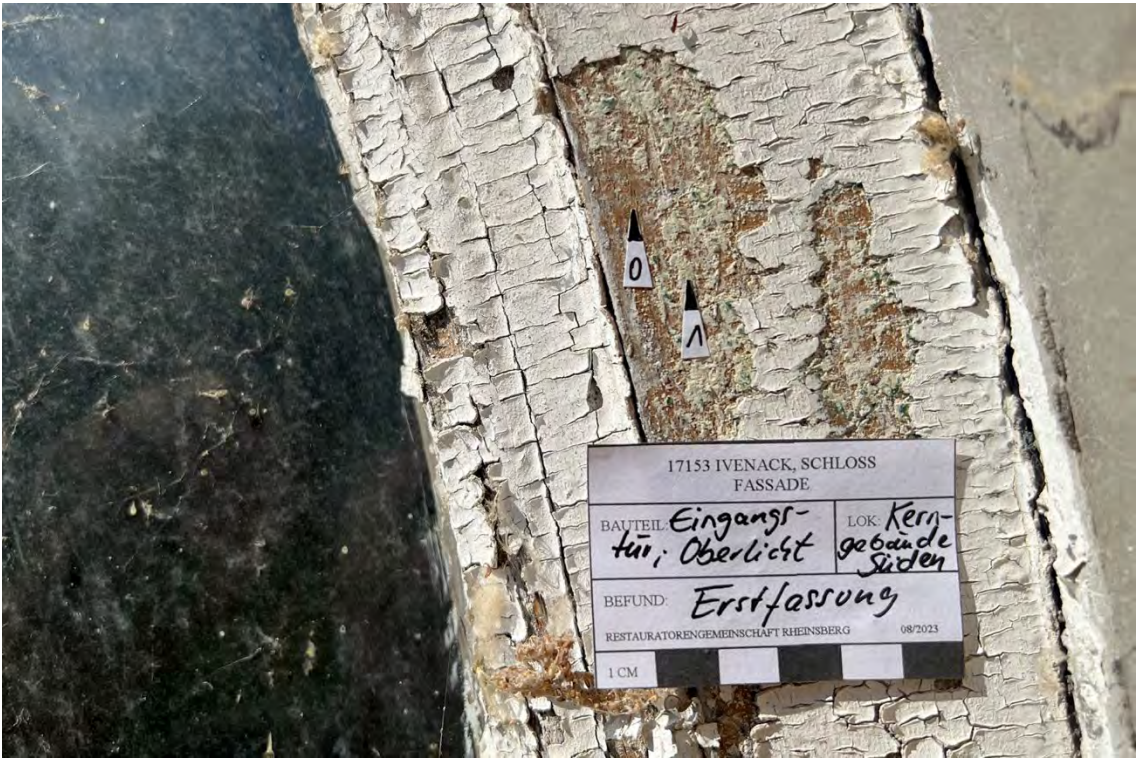
Abb. 161

Lokalisierung: Kernbau, Südseite  
 Bauteil: Tür, Oberlicht  
 Befund: Reste der Erstfassung

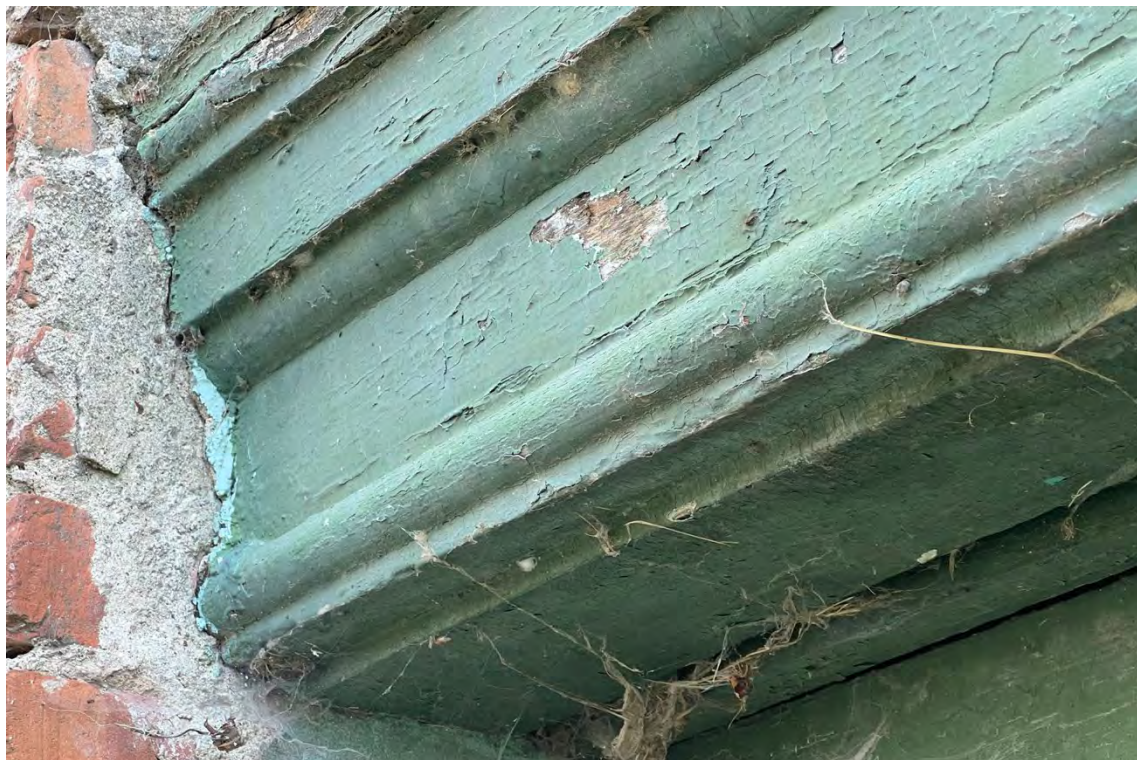
Abb. 162

Bauteil: westlicher Bereich, Tür

Befund: profiliertes Kämpferholz, um 1800?

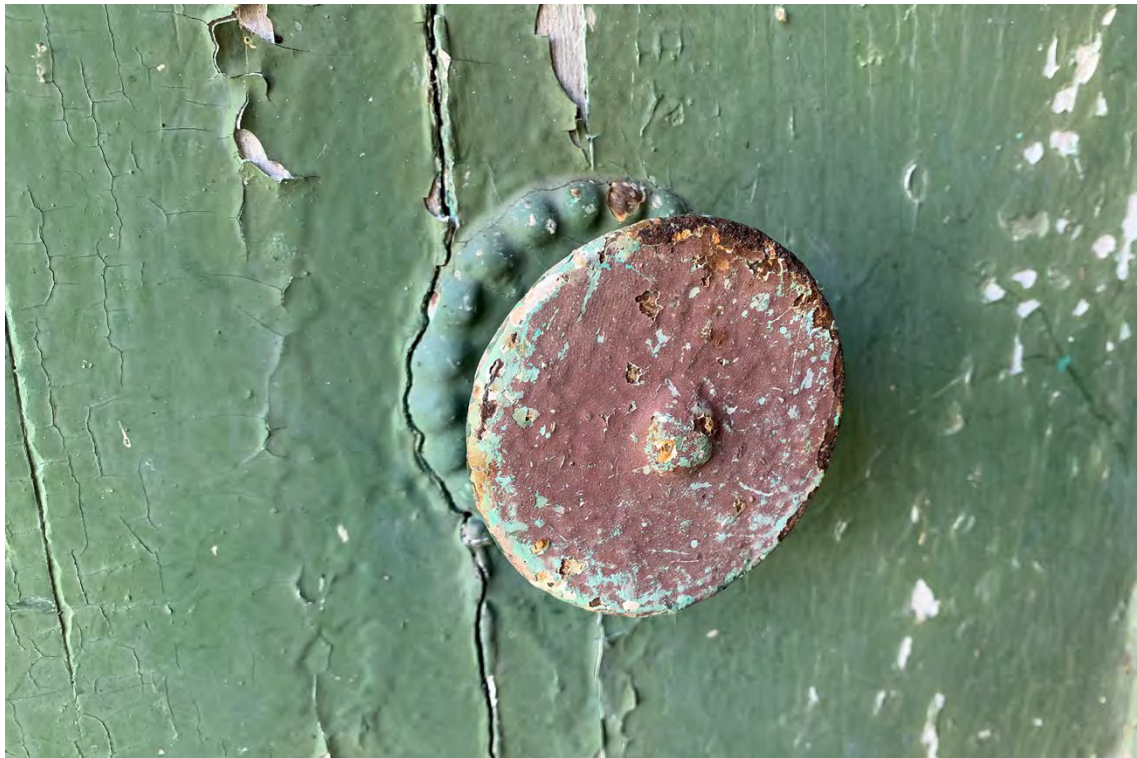
Abb. 165

Bauteil: westlicher Teil, Tür, Türblatt

Befund: bauzeitlicher Ziehknopf, um 1800

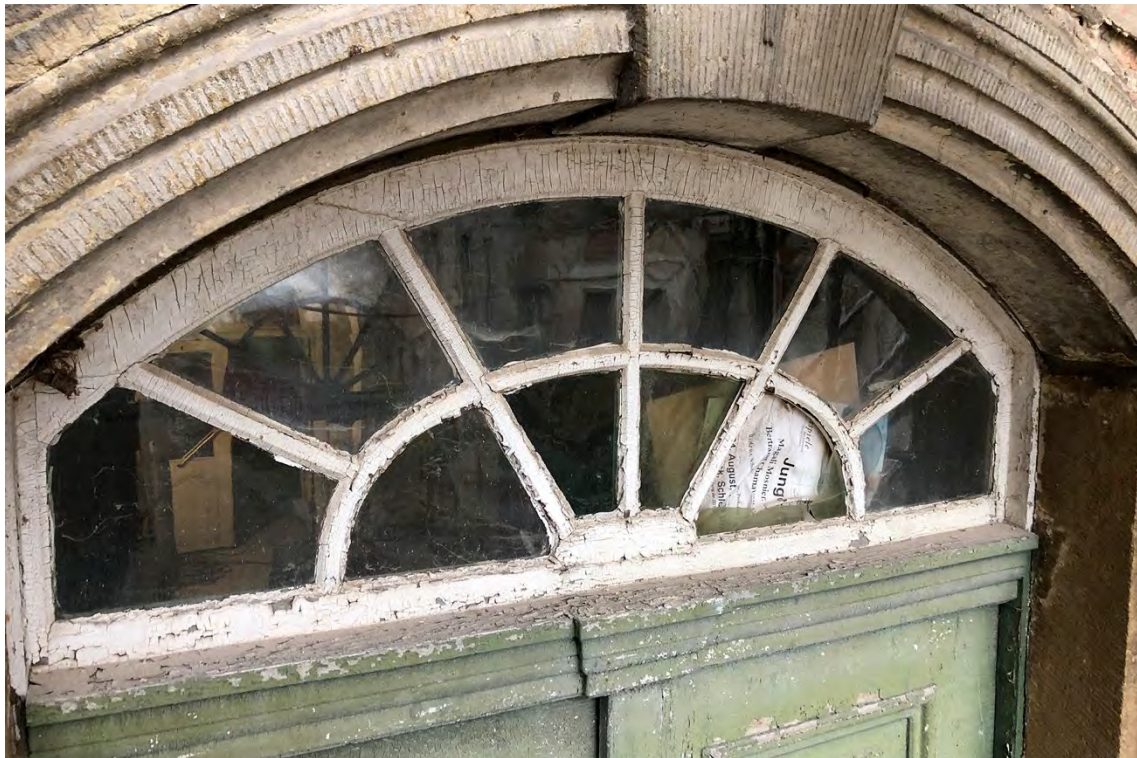
Abb. 166

Bauteil: Tür

Befund: bauzeitliches Oberlicht, 1.H.18.Jh.

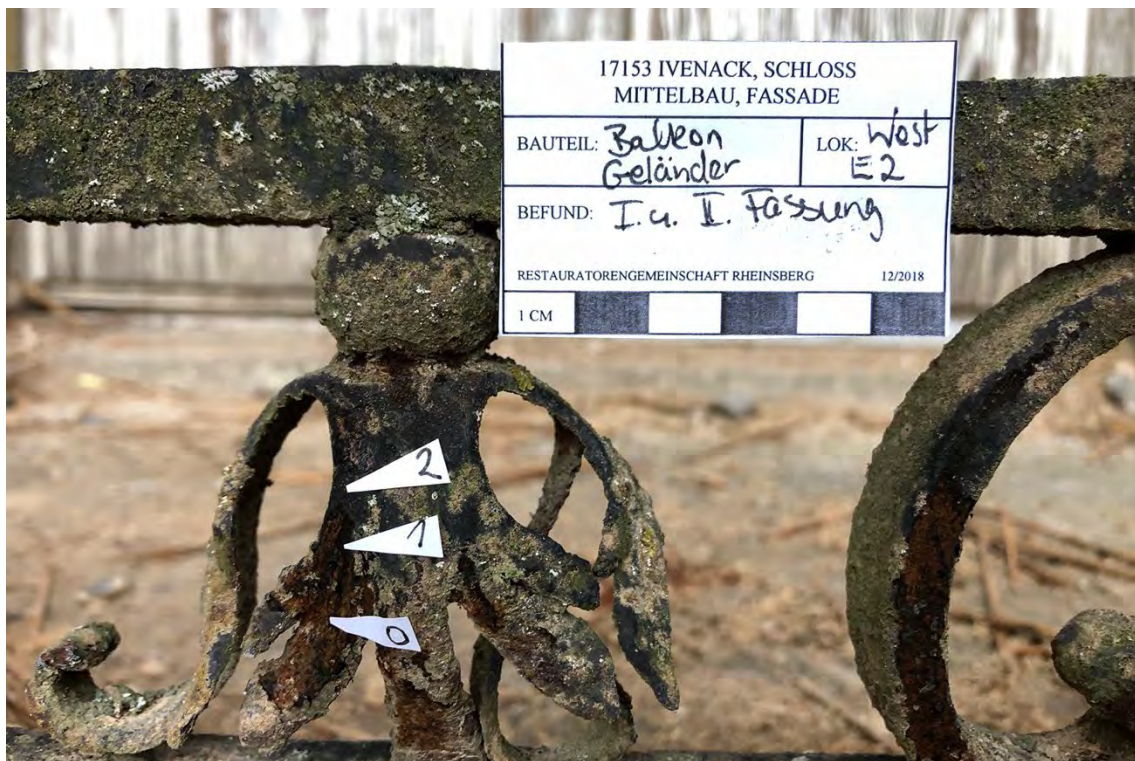
Abb. 169

Bauteil: Balkon, Geländer

Befund: Reste der Erst- und Zweitfassung

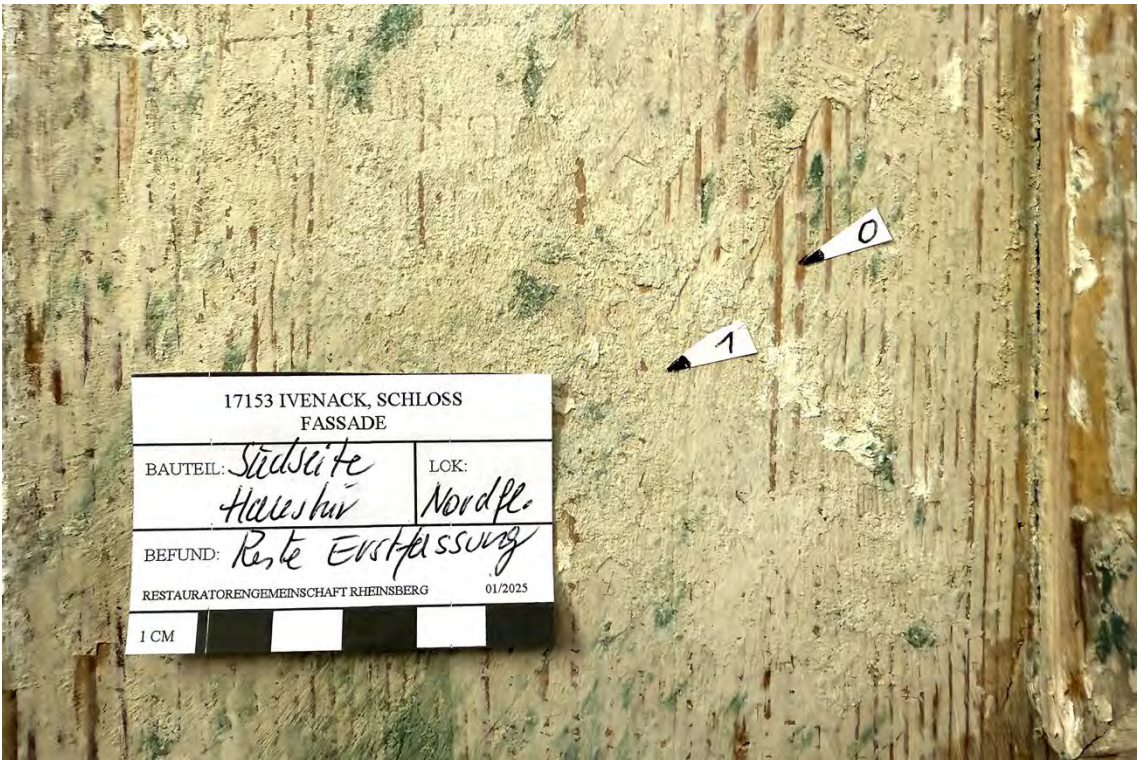
Abb. 171

Bauteil: Tür, Türblatt

Befund: Reste bauzeitlichen Erstfassung, um 1800

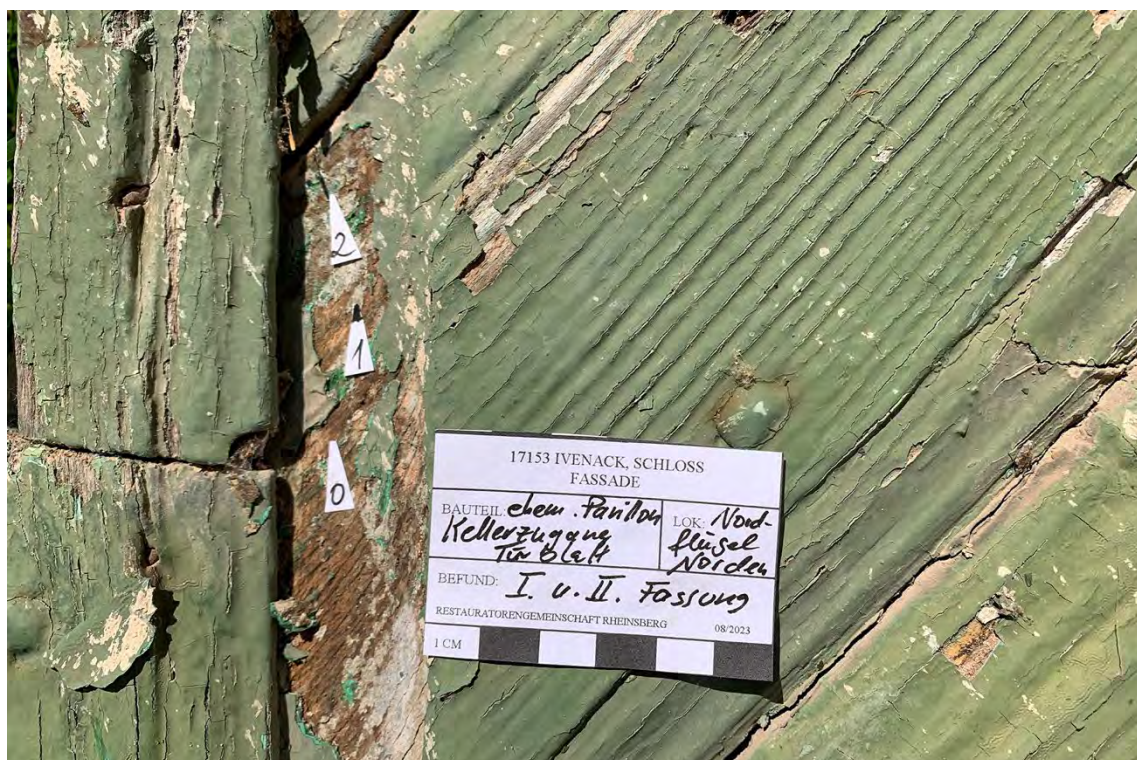
Abb. 174

Bauteil: Tür zum Keller, Türblatt

Befund: Reste der Erst- und Zweitfassung

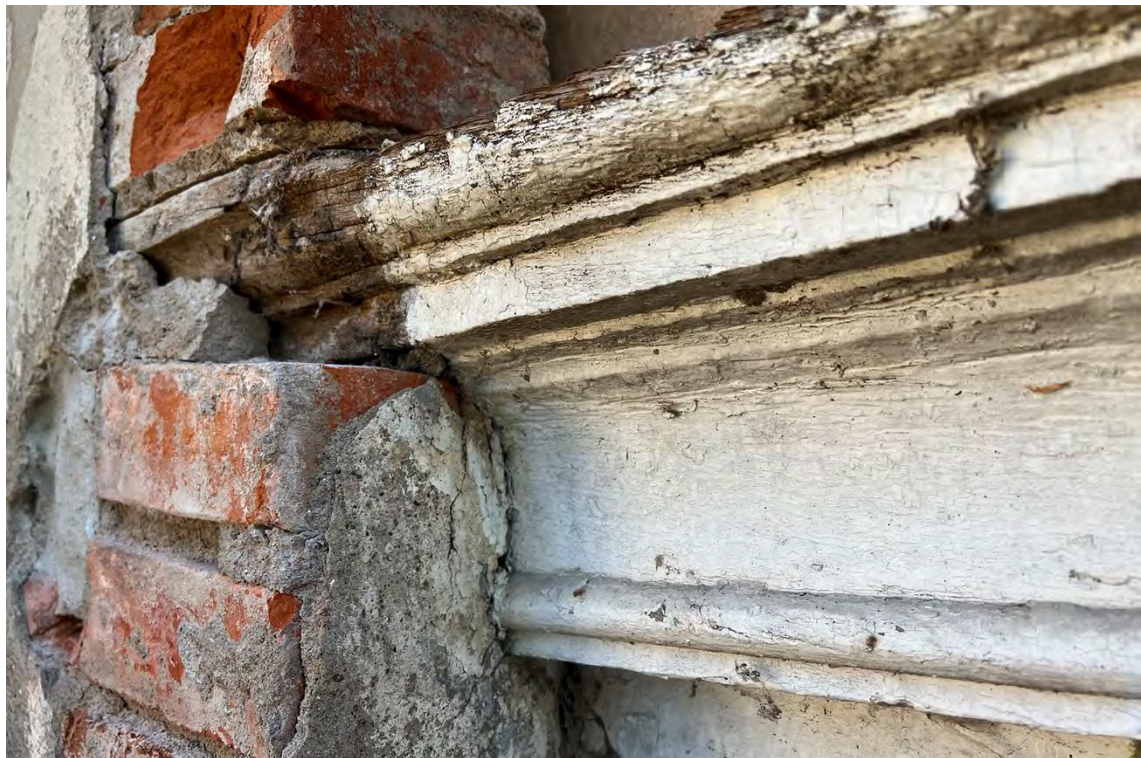
Abb. 175

Bauteil: ehem. Bogengang, Tür

Befund: profiliertes Kämpferholz, um 1800?

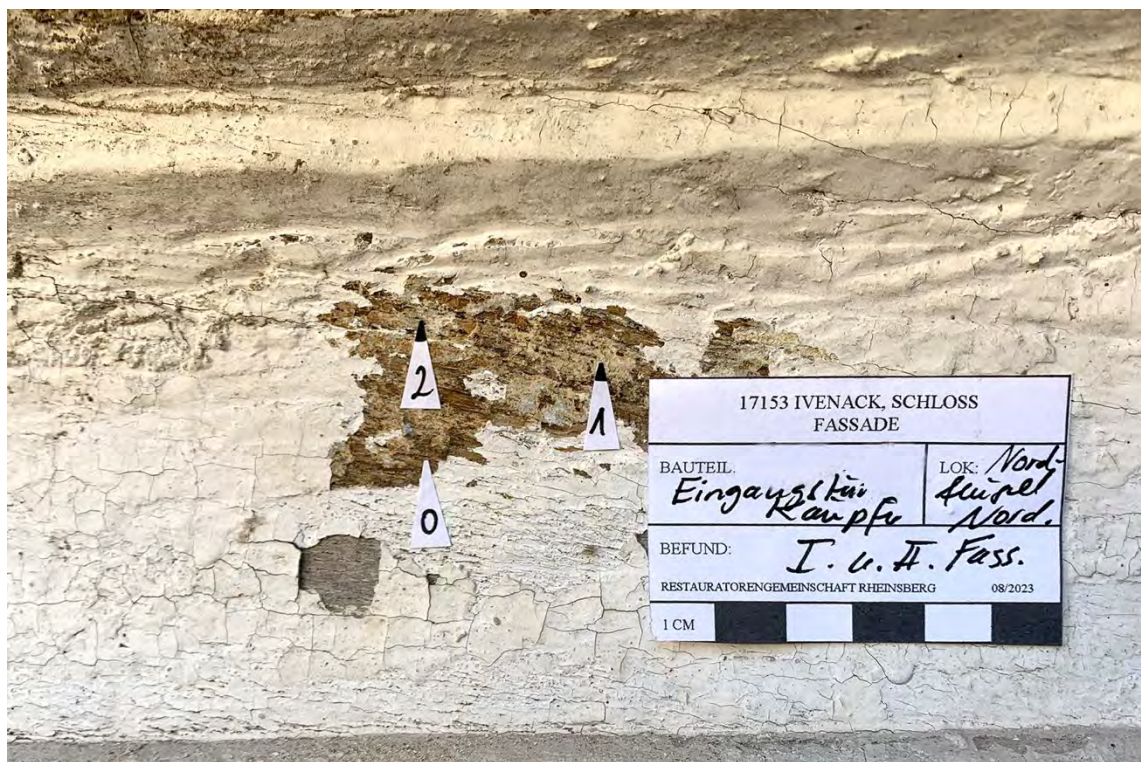
Abb. 176

Lokalisierung: Nordflügel, Nordseite  
Bauteil: Tür, Kämpfer  
Befund: Reste der Erst- und Zweitfassung

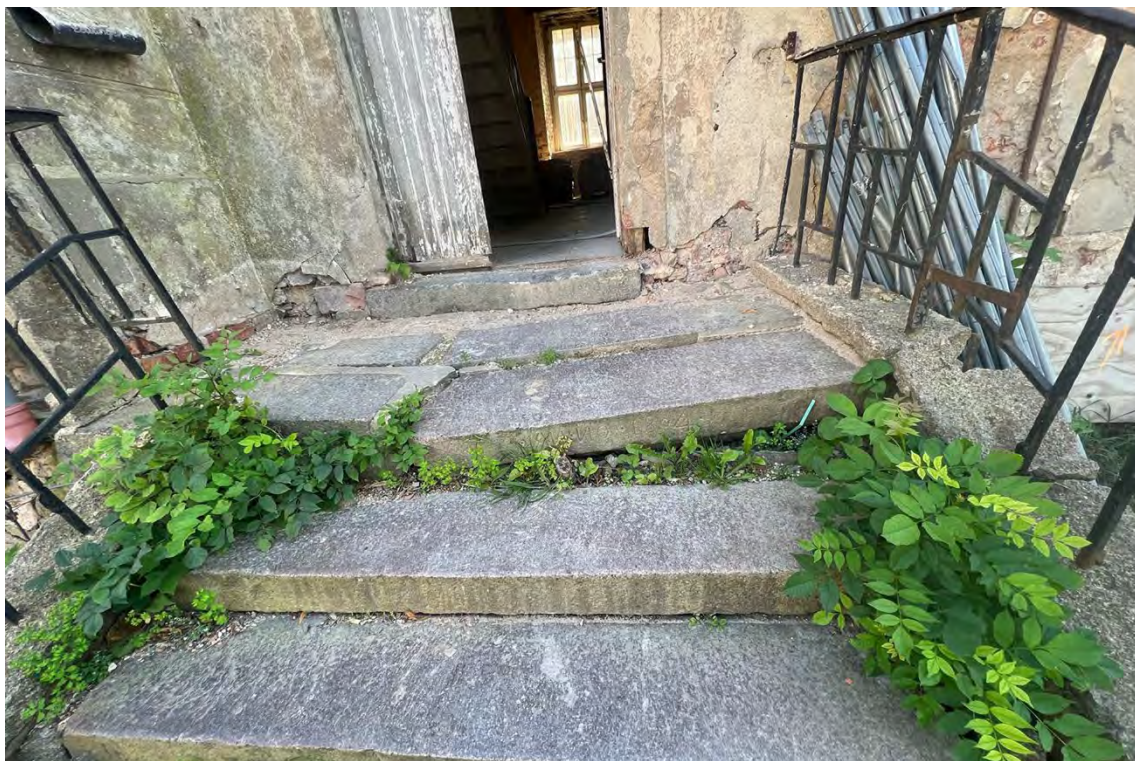
Abb. 177

Bauteil: Eingangsbereich

Befund: Treppe, 1804

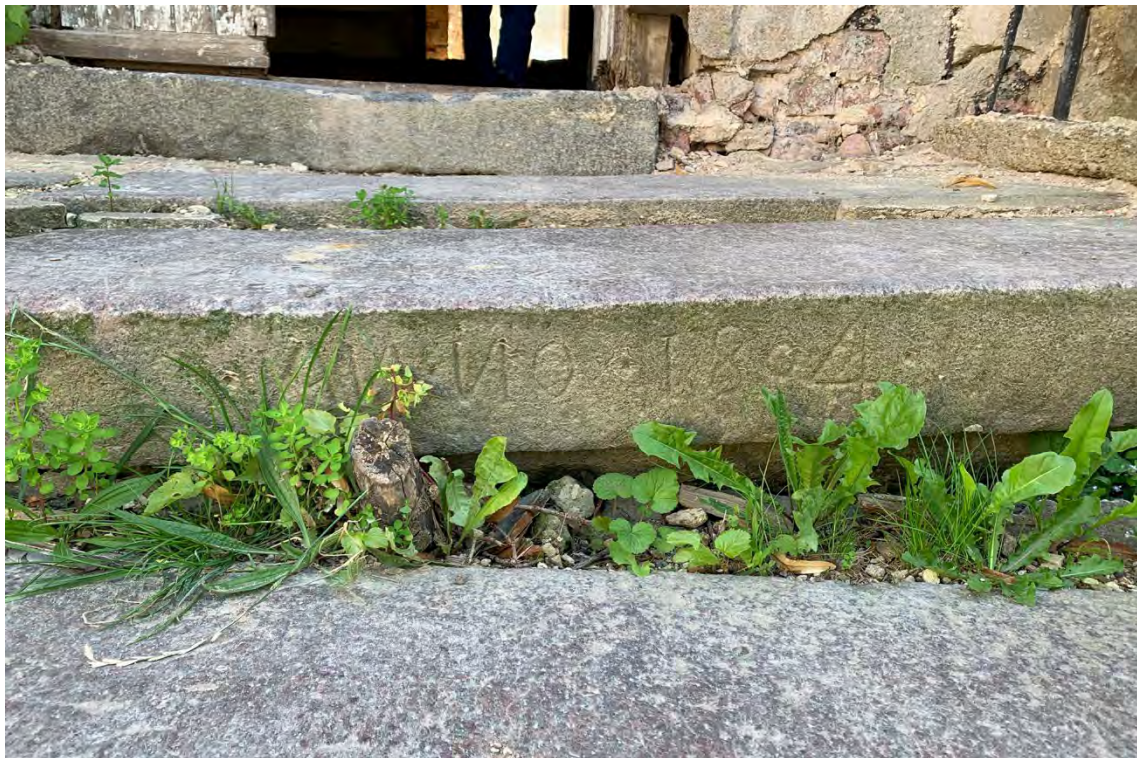
Abb. 178

Bauteil: Eingangsbereich

Befund: Treppenstufe mit Datierung *ANNO 1804*
