# **Holzschutztechnischer Untersuchungsbericht**

## **Nr.: 241079**

**Objekt:** Kloster Jerichow, Am Kloster 1  
(Pferdestall - Werkstattgebäude)

**Gegenstand der Untersuchung:** Dachverband, Traufe u. Deckenbalken

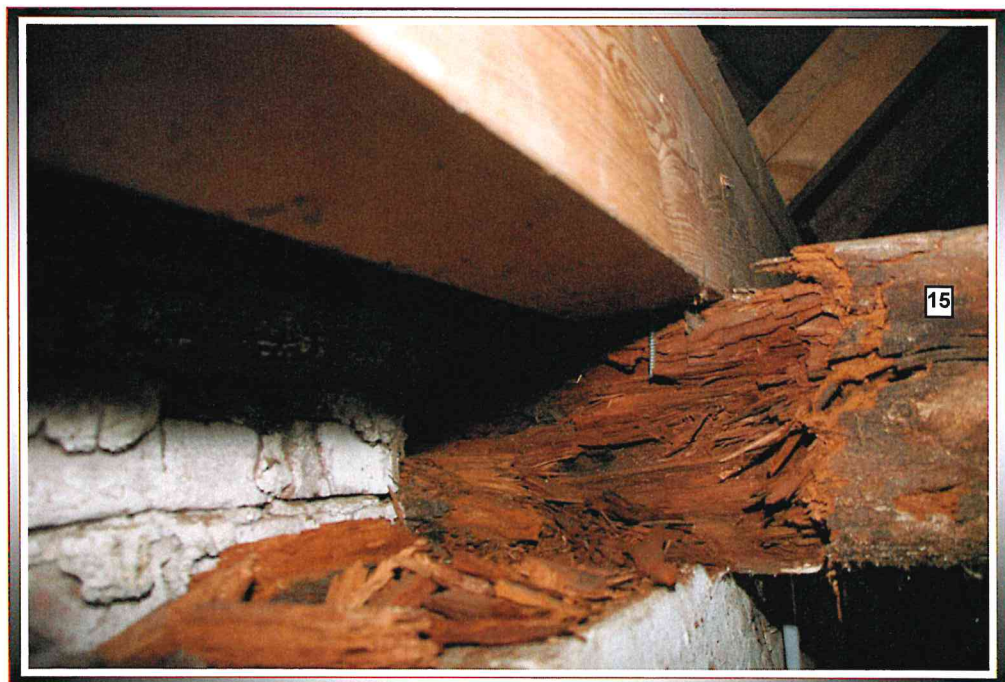
An den Balkenköpfen Nummer 14 und 15 sind erhebliche Schäden in der Holzsubstanz nachweisbar (siehe Bohrwiderstandsmessung Achsen 1 bis 3, Anlage 2). Diese Balkenköpfe wurden massiv durch einen Brautfäuleerreger und Insekten zerstört (Bild 6). Deshalb ist ein Rückschnitt zwischen 1, 0 und 1,2 m erforderlich.

**Bild 6** Balkenkopf ohne tragfähiger Holzsubstanz (Auflager 15)

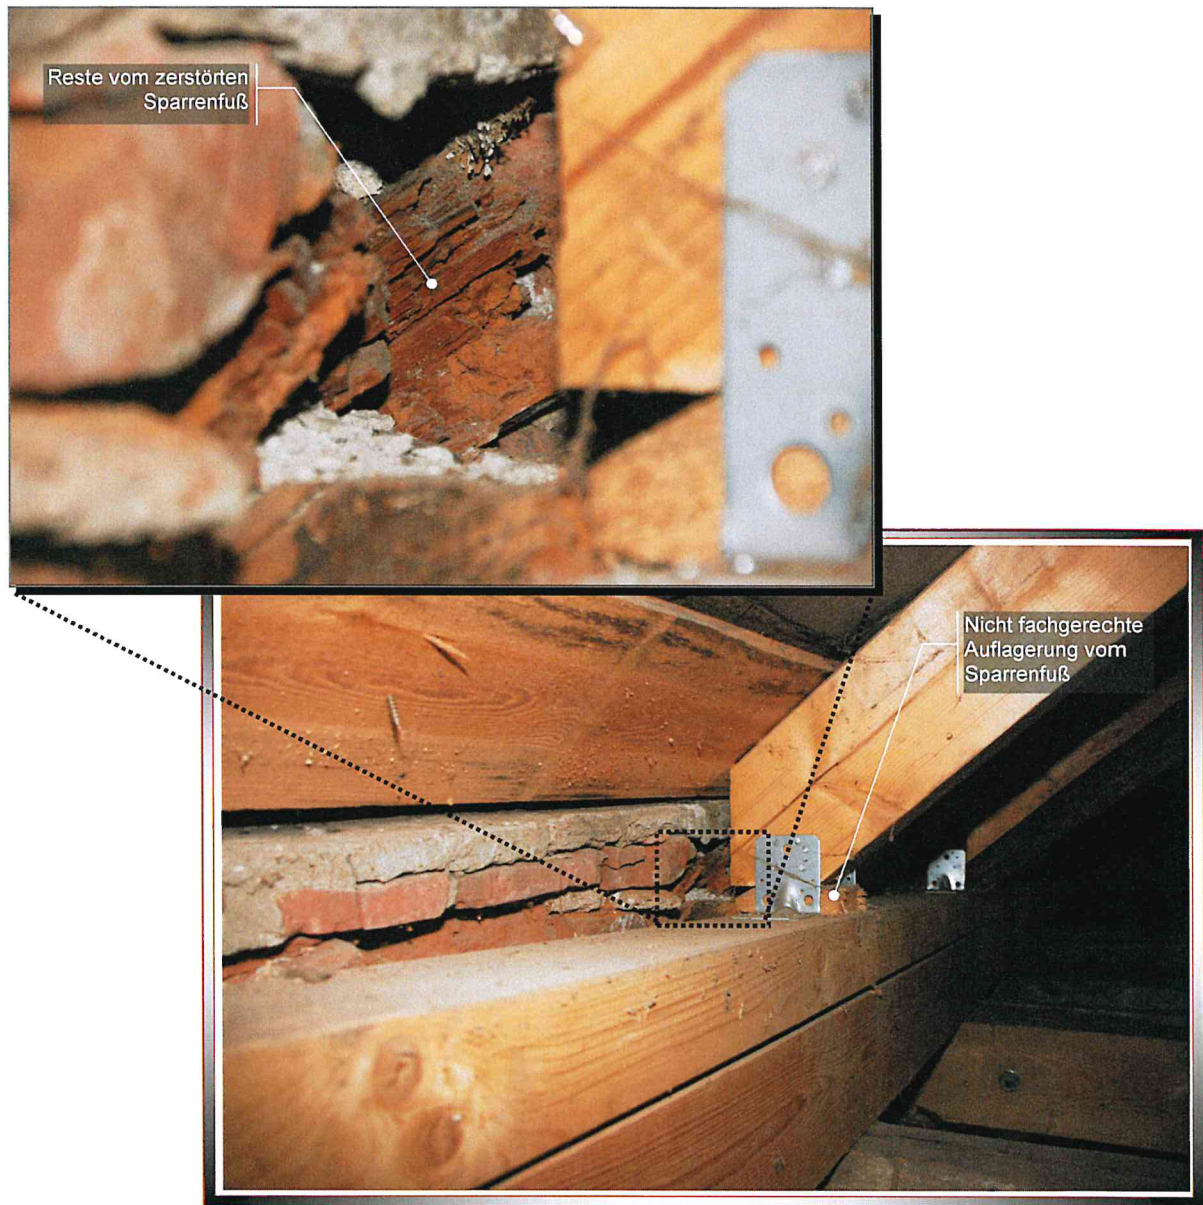
Trotz einer vor einigen Jahren durchgeführten umfangreichen Sanierung sind im Gebäude noch Defizite zu erkennen. So wurden vollkommen zerstörte Sparrenfußreste im Mauerwerk belassen (Bild 7). Dieses Holz stellt unterhalb einer Kehle ein Gefahrenpotenzial dar und hätte beseitigt werden müssen. Zudem ist das Auflager vom neuen Sparrenfuß mehr als fraglich und sollte korrigiert werden.

**Bild 7** Zerstörtes Holz wurde bei der Sanierung nicht entfernt

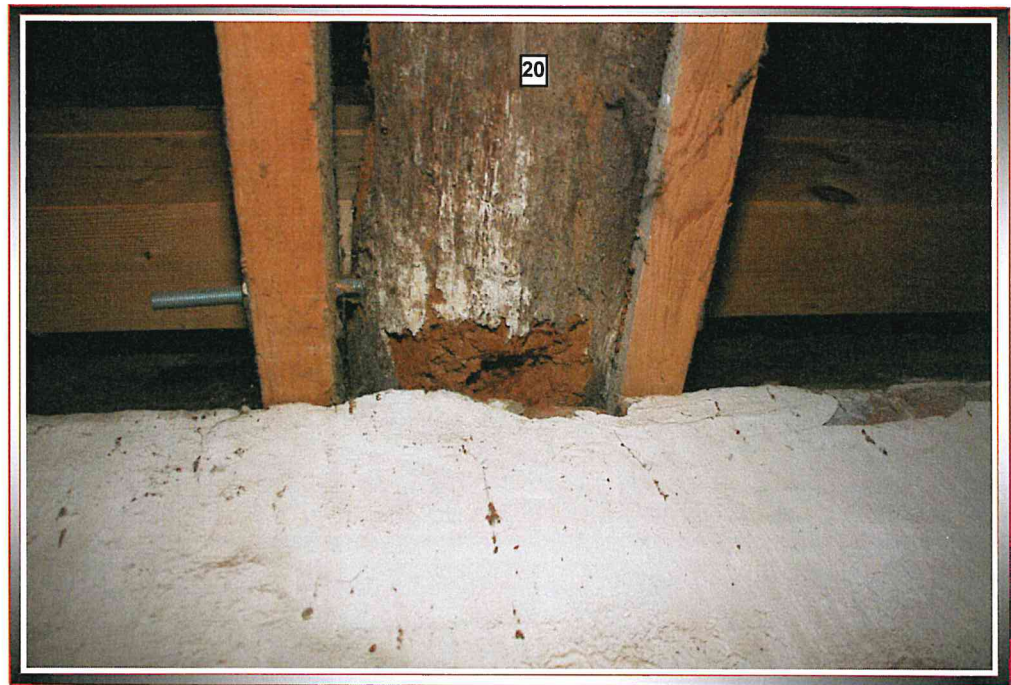
Am Balkenkopf Nummer 20 ist so gut wie keine tragende Holzsubstanz mehr vorhanden. Dieser Balkenkopf wurde vorrangig durch den Gewöhnlichen Nagekäfer und durch Fäulnispilze zerstört (Bild 8) und muss ausgebaut werden. Aus statisch konstruktiver Sicht sollte die Dimension der Anlaschungen überprüft werden. Zudem wurde während der Untersuchung festgestellt, dass die Laschen keinen festen Verbund zum Balkenkopf aufwiesen. Die Muttern auf den Gewindestangen waren lose.

**Bild 8** Komplette zerstörter und bereits angelaschter Balkenkopf

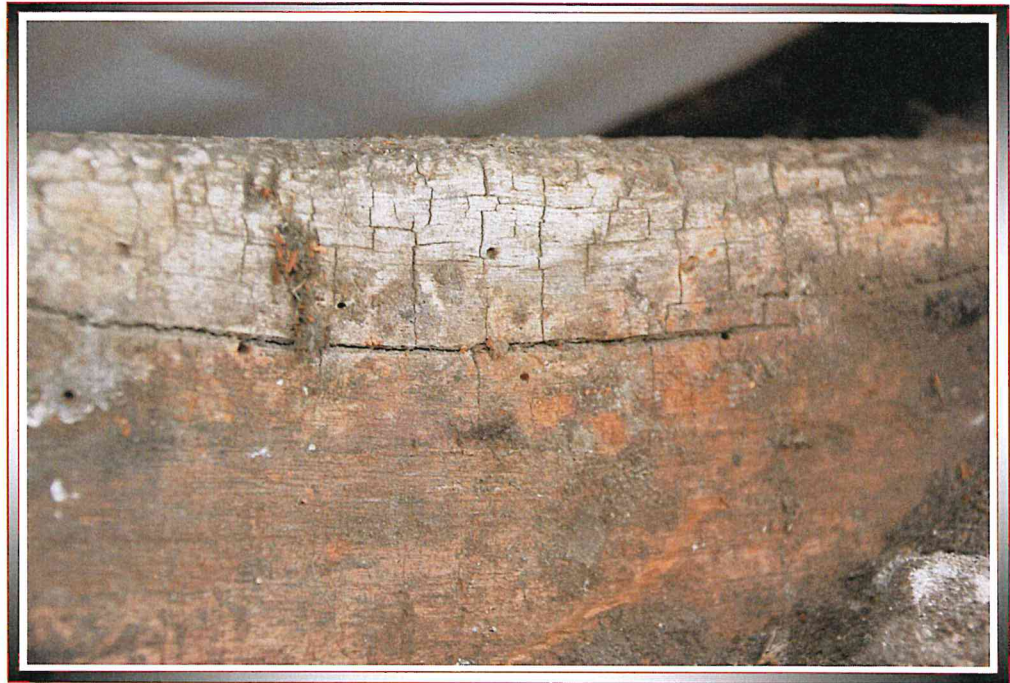
Auf der gesamten Ostseite ist die originale Mauerlatte noch vorhanden. Allerdings sind an deren Oberfläche Spuren einer Brautfäulepilz sowie vereinzelt Fluglöcher vom Gewöhnlichen Nagekäfer zu erkennen (Bild 9). Diese Schäden rechtfertigen allerdings noch nicht den kompletten Ausbau der Mauerlatte. Aus holzschutztechnischer Sicht ist es möglich, dieses Holz grob zu reinigen und mit einem vorbeugenden Holzschutzmittel im Oberflächenverfahren (streichen, spritzen oder schäumen) auf Borsalzbasis zu imprägnieren. Dieses Mittel muss in Deutschland von der BAuA<sup>4</sup> zugelassen sein.

**Bild 9** Vereinzelt Fluglöcher von Insekten und Oberflächenfäulnis an Mauerlatte

Aus konstruktiver Sicht sollte das Mauerwerk beidseitig der Mauerlatte entfernt werden, da hierdurch ein schnelleres Rücktrocknungspotential im Havariefall geschaffen wird.

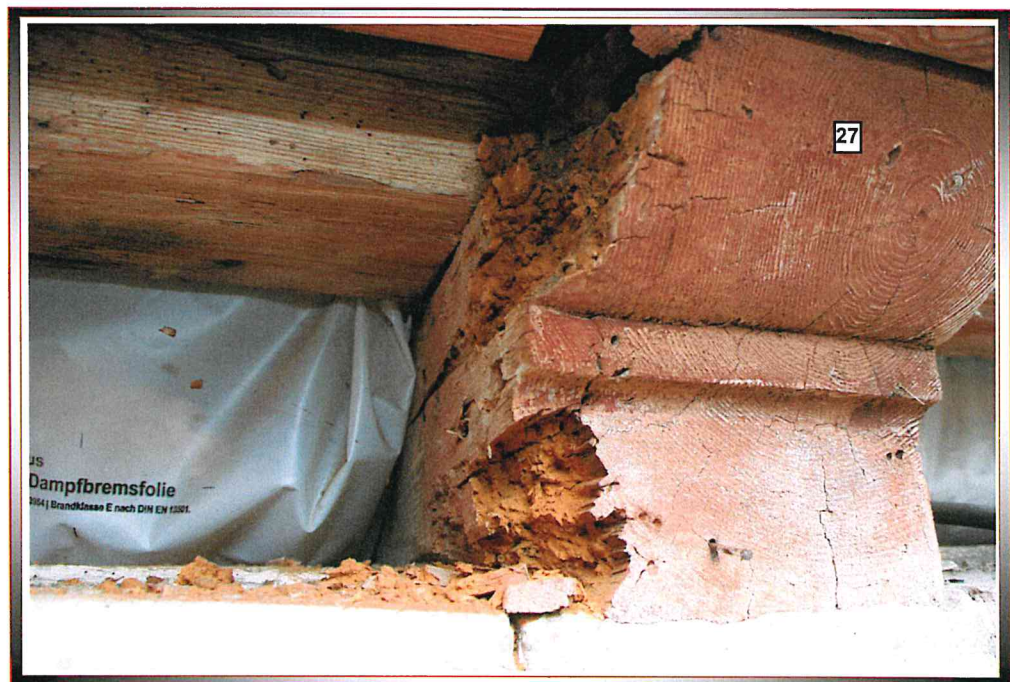
An den Balkenköpfen 26 bis 29 sind von außen Hausbockschäden im Splintholz<sup>5</sup> sichtbar (Bild 10). Hier könnte man durch Ausklotzung oder Anlaschung eine Balkenkopfsanierung realisieren. Vorbehaltlich einer statischen Überprüfung dürften diese Balkenköpfe grundsätzlich noch tragfähig sein.

**Bild 10** Hausbockfraßgänge im Splintholz vom Balkenkopf

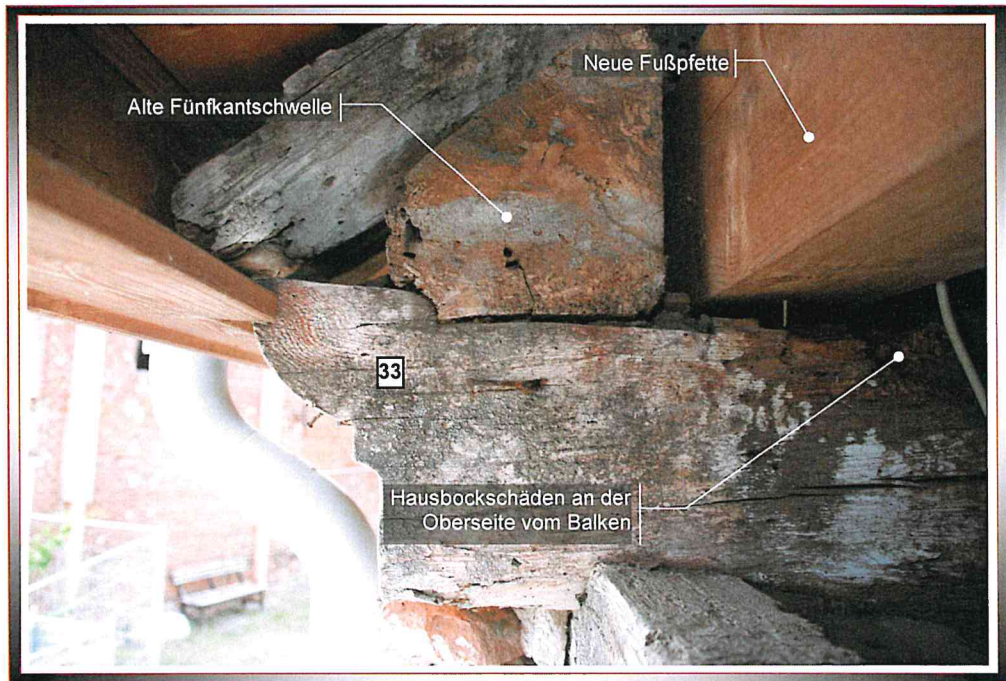
An den Balkenköpfen 32 bis 34 sind ebenfalls Hausbockschäden am Hirnholz sichtbar. Vermutlich reichen diese Hausbockschäden weiter in Richtung Feldmitte hinein. Aus diesem Grund wird eine Freilegung der Deckenbalken und eine weitere Beurteilung der Balken empfohlen. Bereits am Balkenkopf Nummer 33 ist zu erkennen, dass die Oberseite umfangreich vom Hausbock geschädigt wurde (Bild 11).

**Bild 11** Balkenkopf Nr. 33 mit Hausbockschäden an der Oberseite

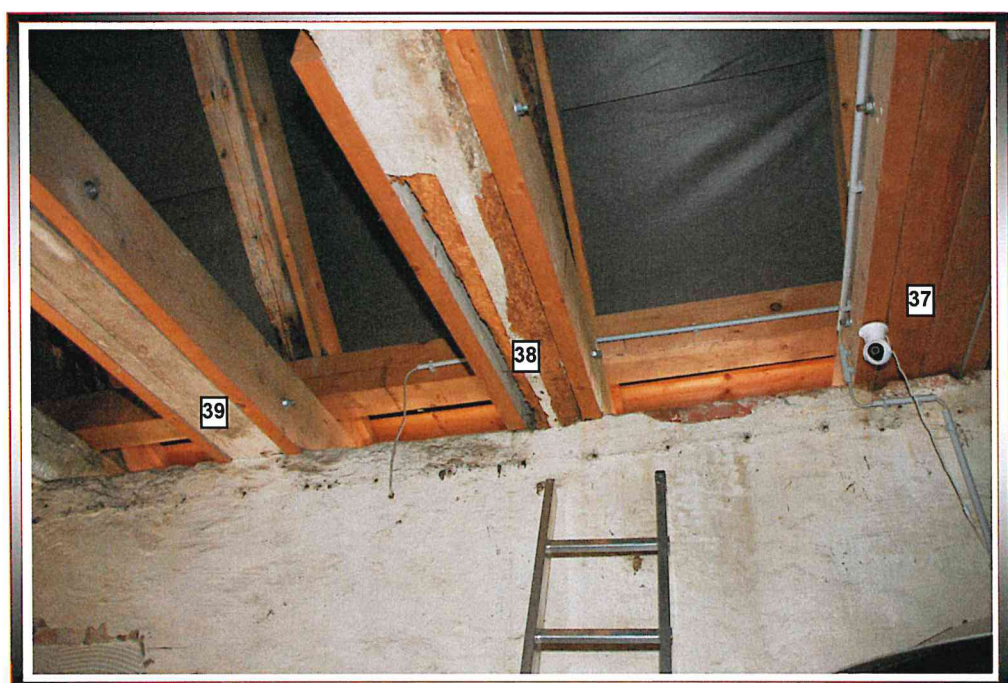
An weiteren Balkenköpfen (Balkenkopf Nr. 36 bis 39 und 41 bis 43) sind ebenfalls umfangreiche Hausbockschäden sichtbar. In jüngster Vergangenheit wurden diese bereits beidseitig angelascht bzw. verstärkt (Bilder 12 und 13). Aus holzschutztechnischer Sicht ist diese Art der Sanierung gerechtfertigt bzw. üblich und kann beibehalten werden. Aus statisch - konstruktiver Sicht sollten jedoch die Verbindungsmittel bzw. die Dimension der Laschen durch einen Tragwerksplaner überprüft werden.

**Bild 12** Bebeilungen und Anlaschungen an Balken auf der Ostseite

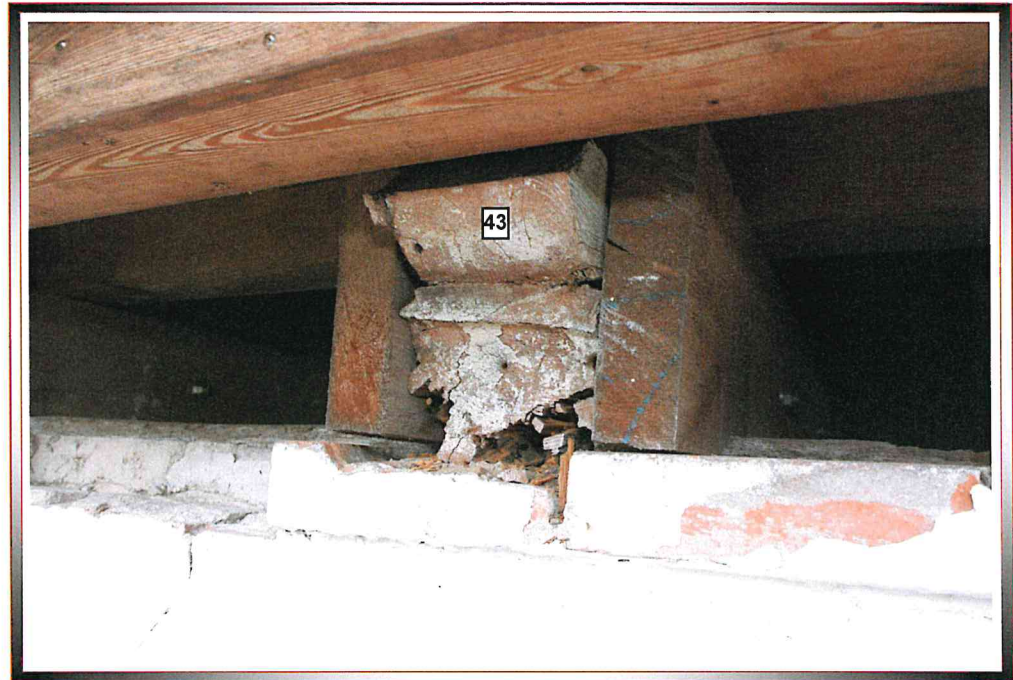
**Bild 13** Balkenkopf mit Hausbockschäden und Anlaschungen

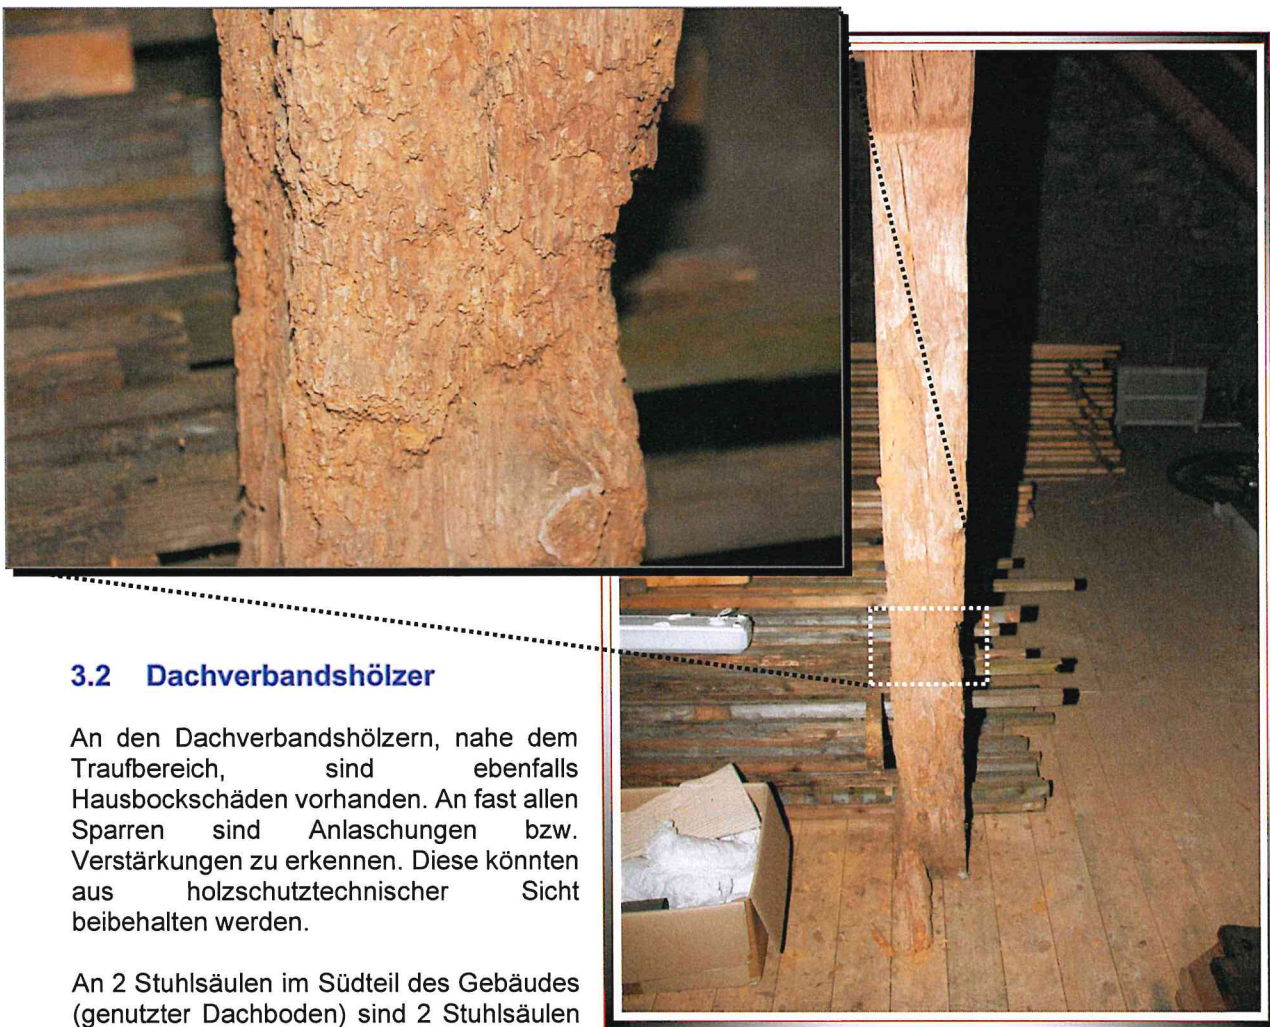
An 2 Stuhlsäulen im Südteil des Gebäudes (genutzter Dachboden) sind 2 Stuhlsäulen umfangreich vom Gewöhnlichen Nagekäfer und dem Hausbock geschädigt (Bild 14).

**Bild 14** Stuhlsäule mit Schäden vom Gew. Nagekäfer

Durch die Fraßtätigkeit der Insekten wurde das Splintholz fast vollständig zerstört, sodass ca. 20 bis 25 % vom ursprünglichen Restquerschnitt nicht mehr vorhanden sind. Allerdings dürften diese Stuhlsäulen, vorbehaltlich der Beurteilung durch einen Tragwerksplaner, noch ausreichend tragfähig sein. Gegebenenfalls sind Anlaschungen bzw. Verstärkungen notwendig.

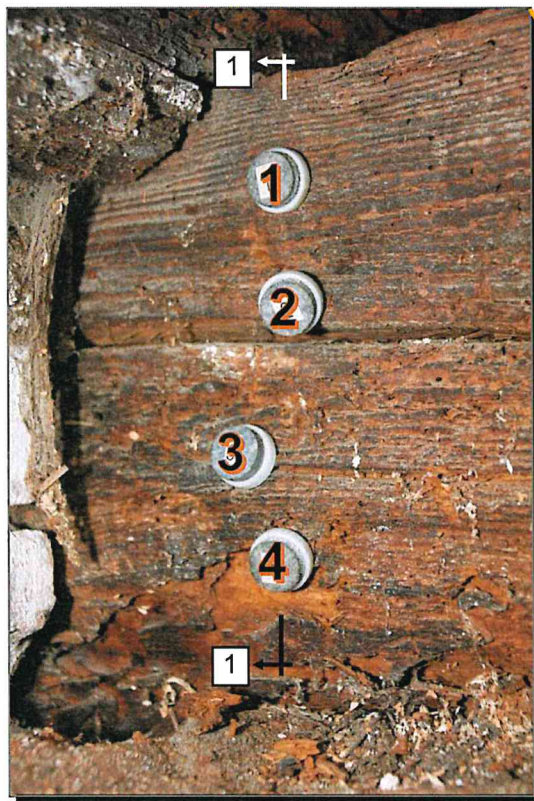
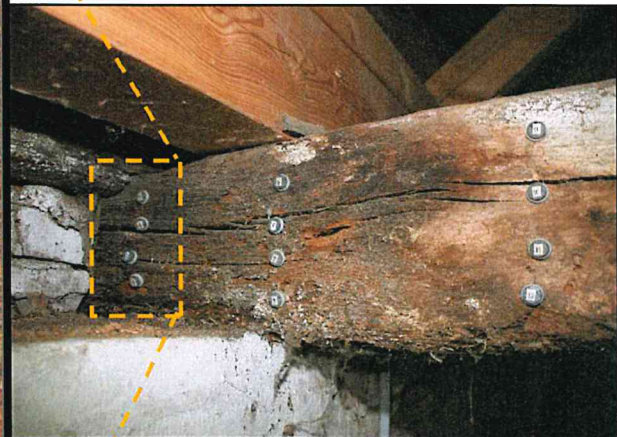
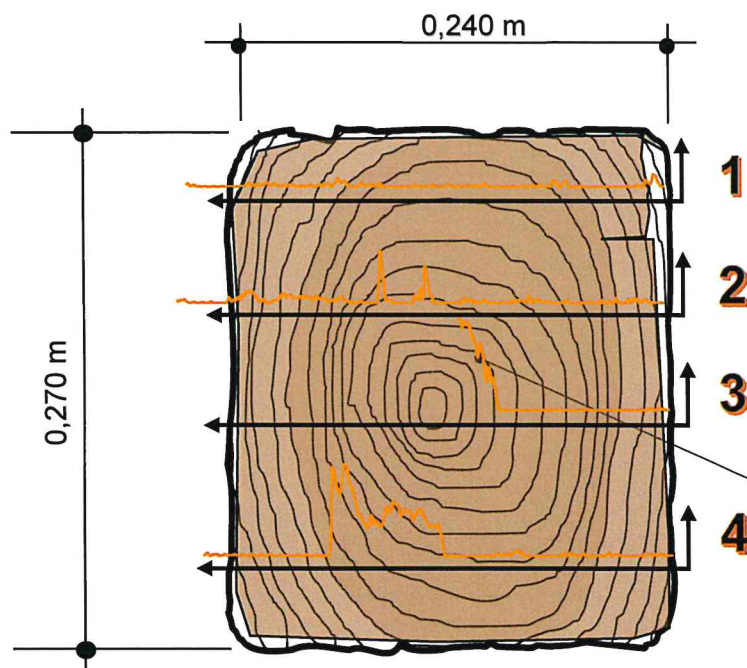
# Messachse 1, (Messpunkte 1 bis 4)

Im Bereich der Bohrungen 1 bis 4 sind Festigkeitsverluste zu erkennen. Der Querschnitt ist komplett zerstört.

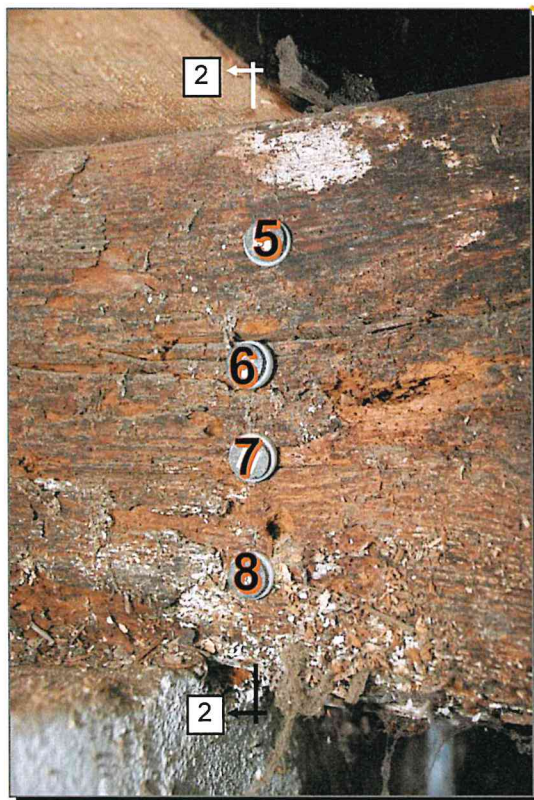
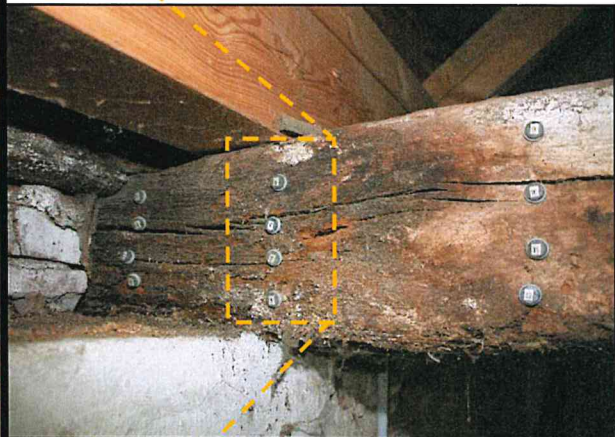
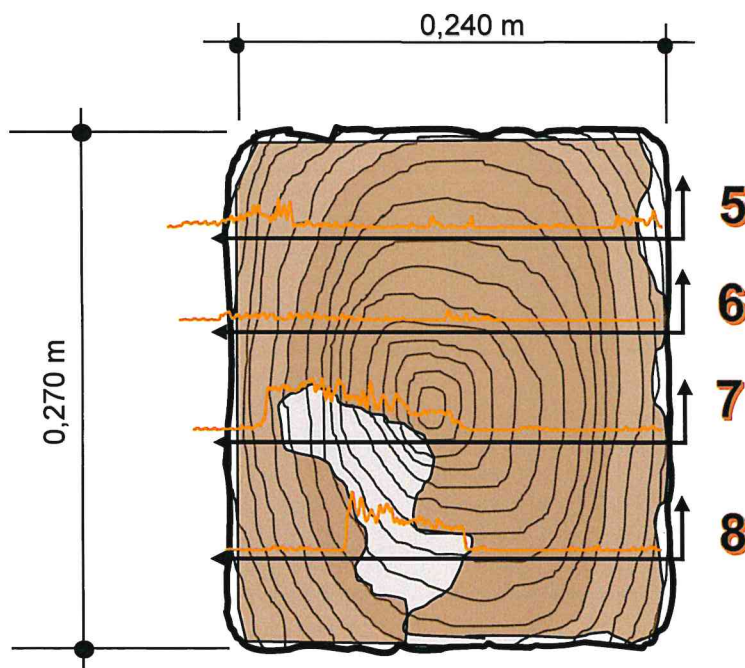
## Messachse 2, (Messpunkte 5 bis 8)

■ Im Bereich der Bohrungen 5 bis 9 sind fastausschließlich Festigkeitsverluste zu erkennen.

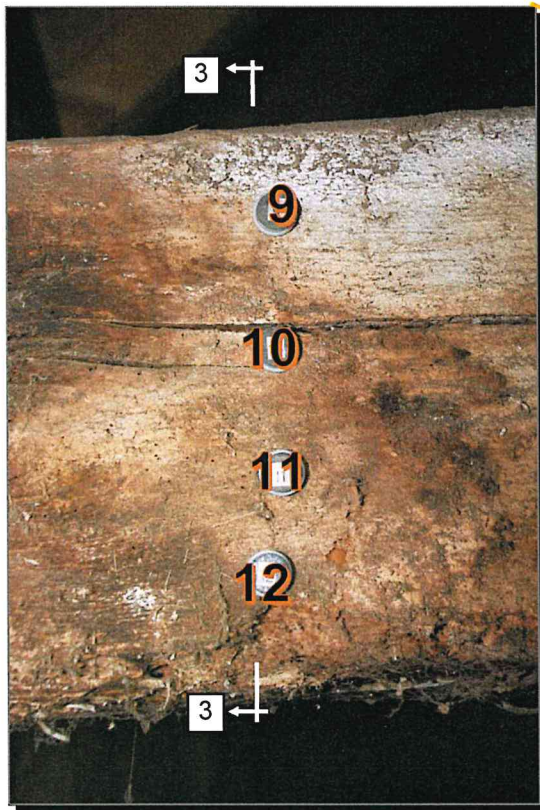
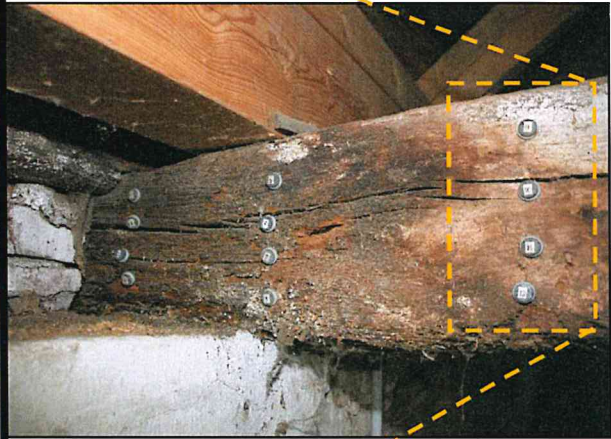
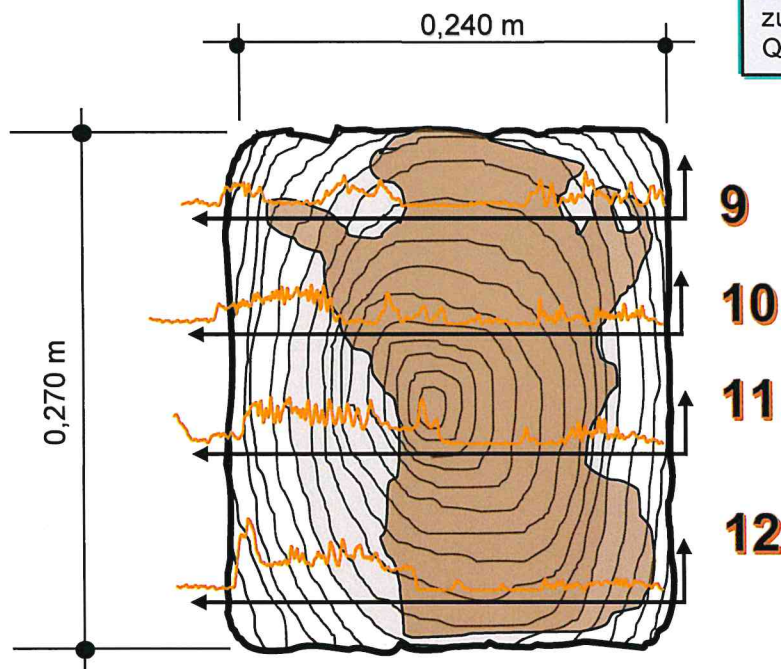
# Messachse 3, (Messpunkte 9 bis 12)

Im Bereich der Bohrungen 9 bis 12 sind Festigkeitsverluste zu erkennen. Ca. 70 % von Querschnitt sind geschädigt.

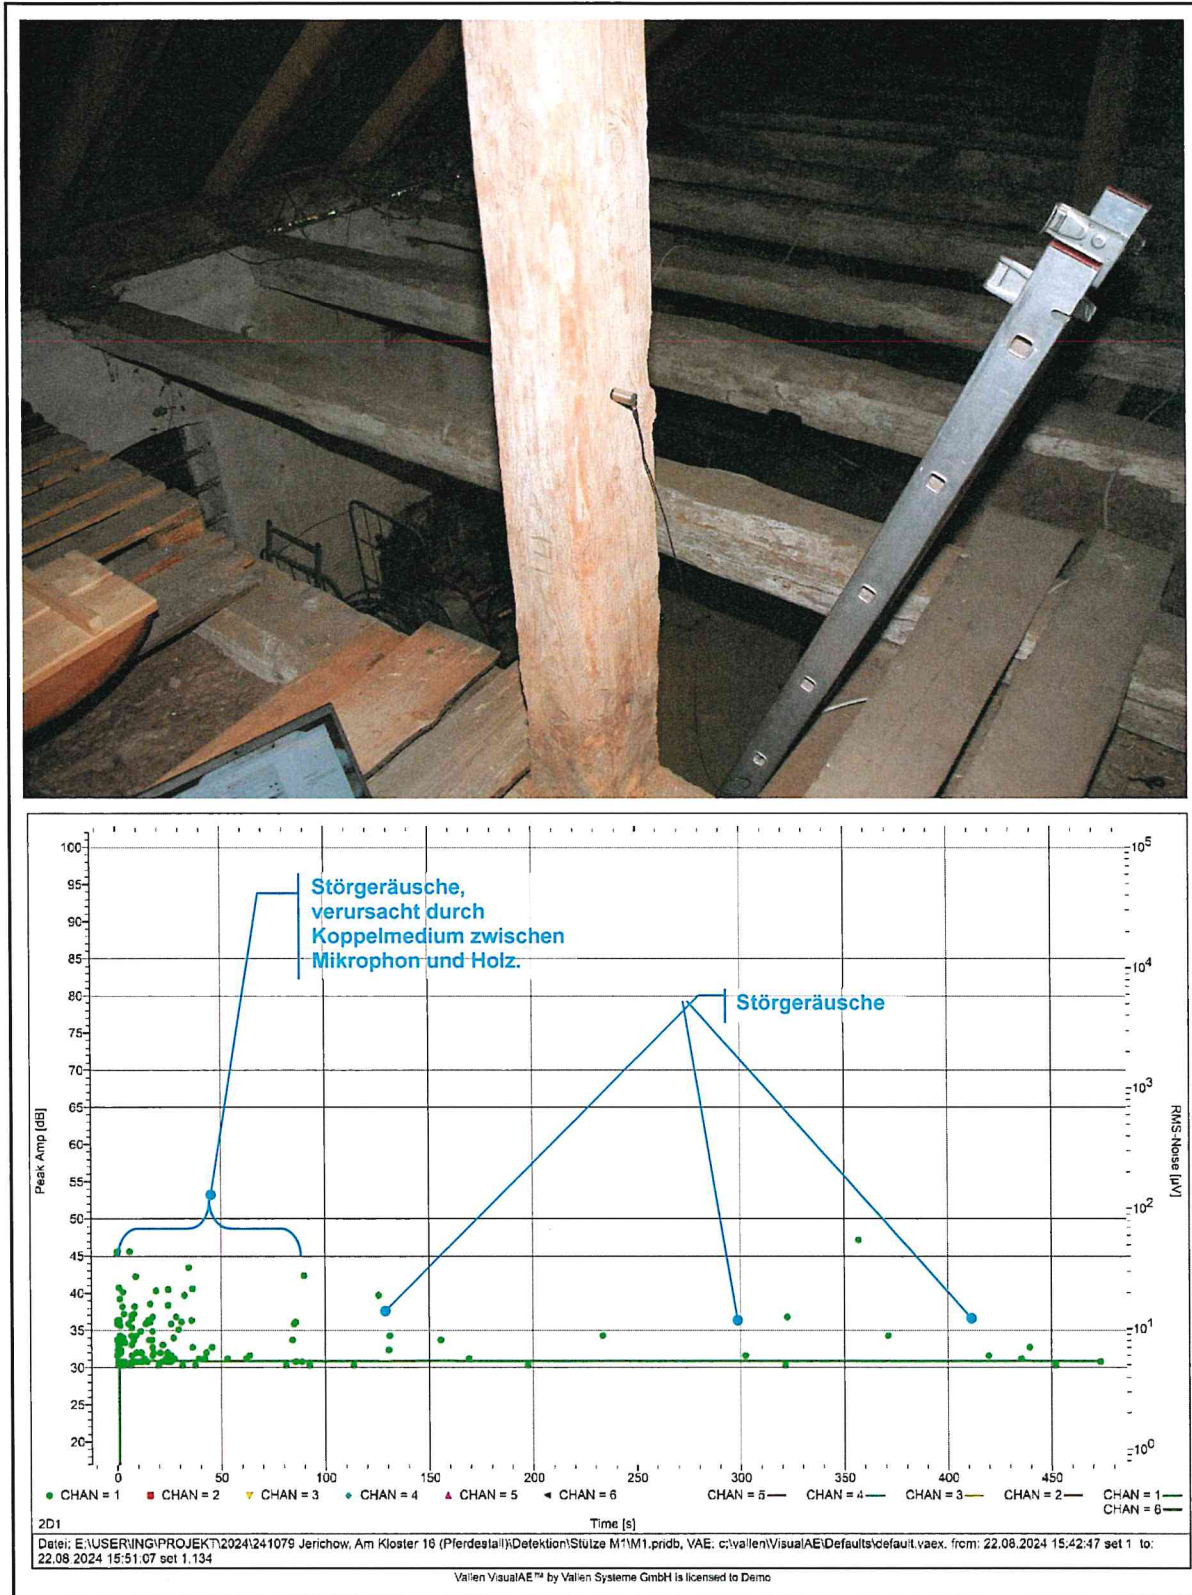
Im Umfeld vom Messpunkt 1 sind vereinzelt Fluglöcher vom Gewöhnlichen Nagekäfer zu erkennen.

Es konnte kein Nachweis einer lebenden Insektenpopulation erbracht werden.

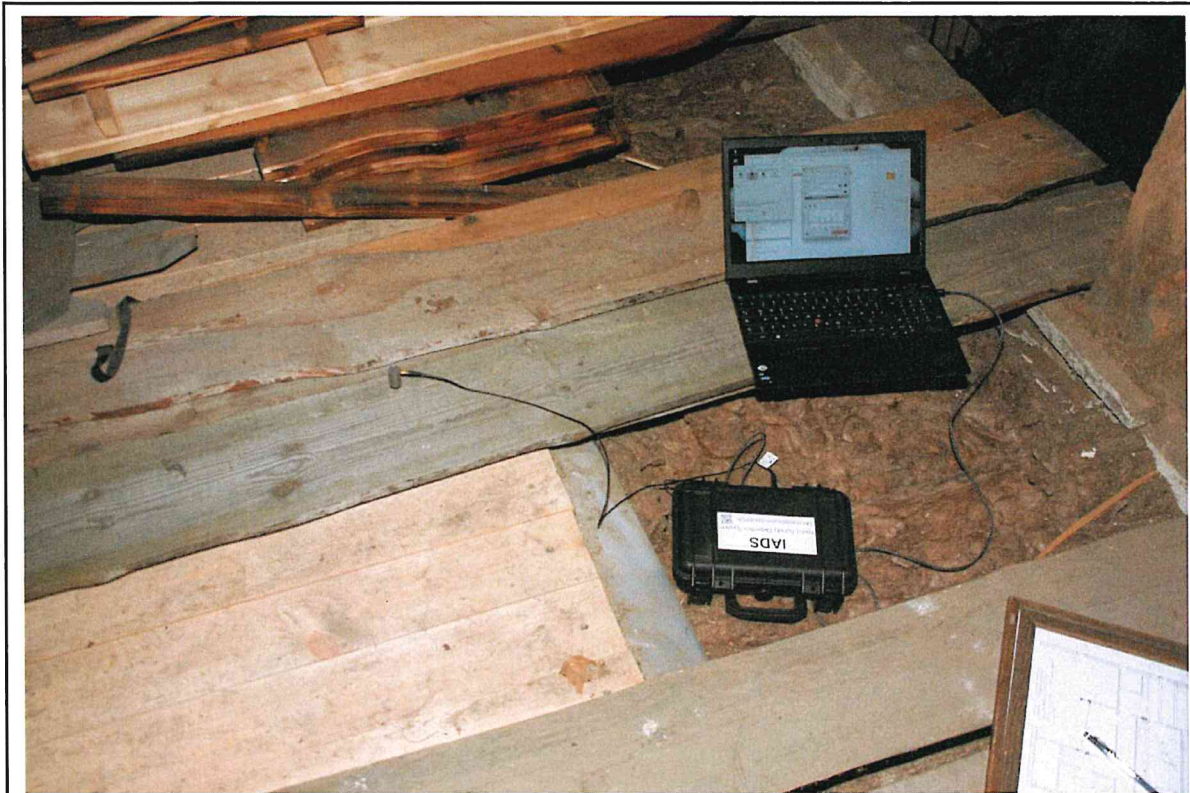
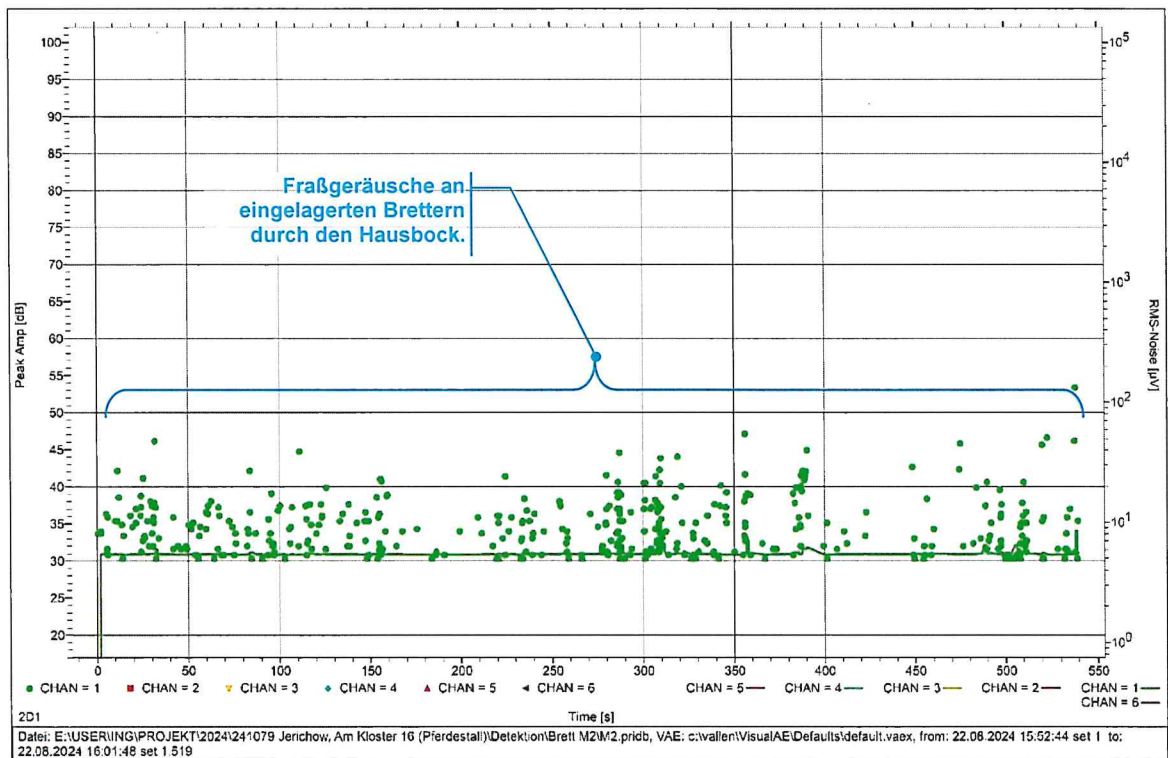
## Messpunkt 2 (Bretter)

Demgegenüber sind am Messpunkt 2 (siehe Anlage 3), an eingelagerten Holzbrettern, Fraßgeräusche vom Hausbock nachweisbar. Zudem waren vom Verfasser während der Messung diese Fraßgeräusche wahrnehmbar.

Im Umfeld vom Messpunkt 2 sind vereinzelt Fluglöcher vom Hausbock zu erkennen.

Es konnte der Nachweis einer lebenden Insektenpopulation erbracht werden.

Aus diesem Grund sollten die eingelagerten Bretter, spätestens im Frühjahr, beseitigt bzw. entsorgt werden, um eine Neuinfektion an den Dachverbandshölzern zu verhindern.
