FEAD GmbH
Forschungs- & Entwicklungslabor für
Altbausanierung & Denkmalpflege

Bauteiluntersuchung

Centre Français de Berlin
Müllerstr. 74
13349 Berlin

Datum: 18.03.2025

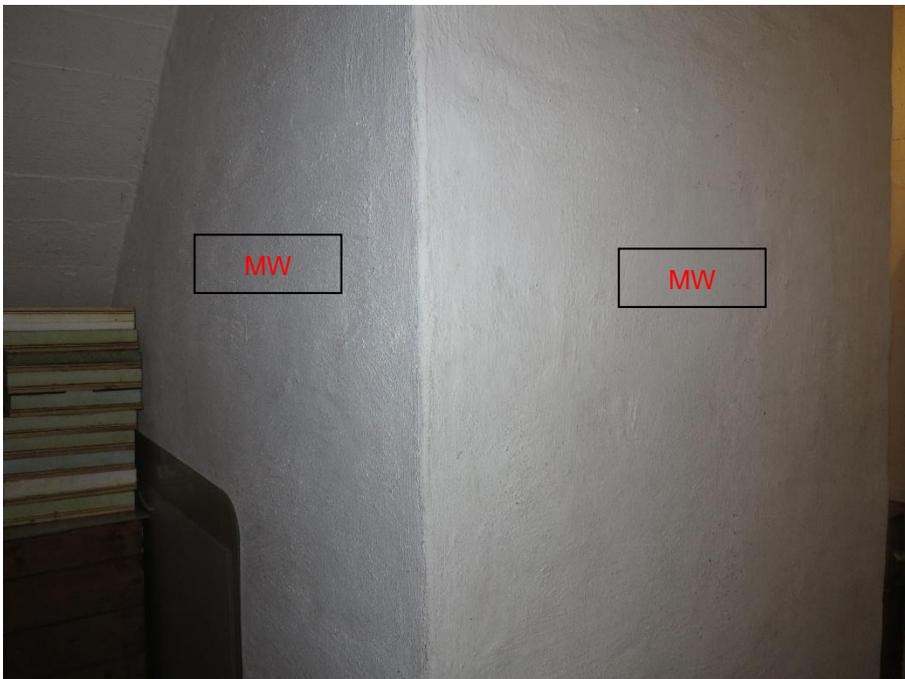
Abbildung 13: Ba 8, tragende MW-Wände.

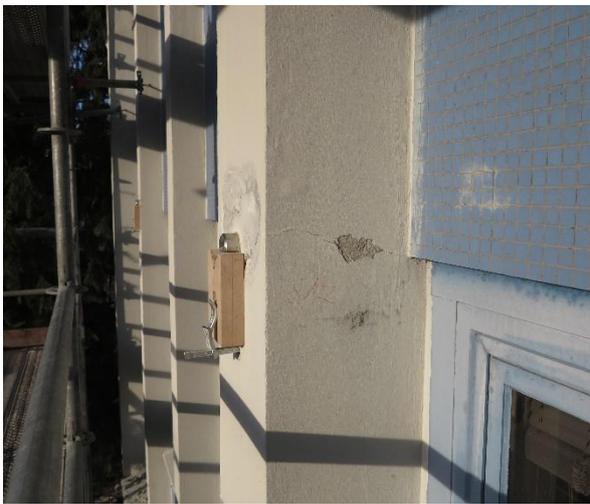
Zur Beurteilung des Zustands des Stahlbetons wurde von uns die die Lisenen der eingerüsteten Fassadenabschnitte zur Straße und zum Hof durch Anschlagen mit dem Hammer hinsichtlich Hohllagigkeit überprüft. Hohllagen liegen dort vor, wo es bereits offensichtlich durch Aufwölbung oder Abplatzungen zu Bewehrungskorrosion gekommen ist. In der Umgebung von Rissen ist keine Hohllagigkeit feststellbar, was darauf hindeutet, dass sich die Risse senkrecht in das Bauteil hinein erstrecken (Abb. 14-15).

Abbildung 14: Rissbildung in der Beschichtung.

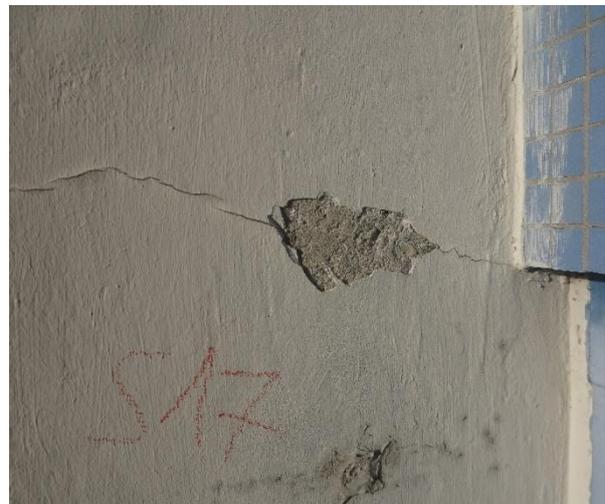
Abbildung 15: Der Haarriss ist unter der Beschichtung visuell nicht zu erkennen.

Die Rissbildung, seien es wasserführende oder nichtwasserführende Haarrisse, markieren sich auf der Schutzbeschichtung und durchbrechen sie. Dieser Umstand deutet auf eine Versprödung des Beschichtungsmaterials hin, welches normalerweise in der Lage sein sollte, feinere Risse zu überbrücken.

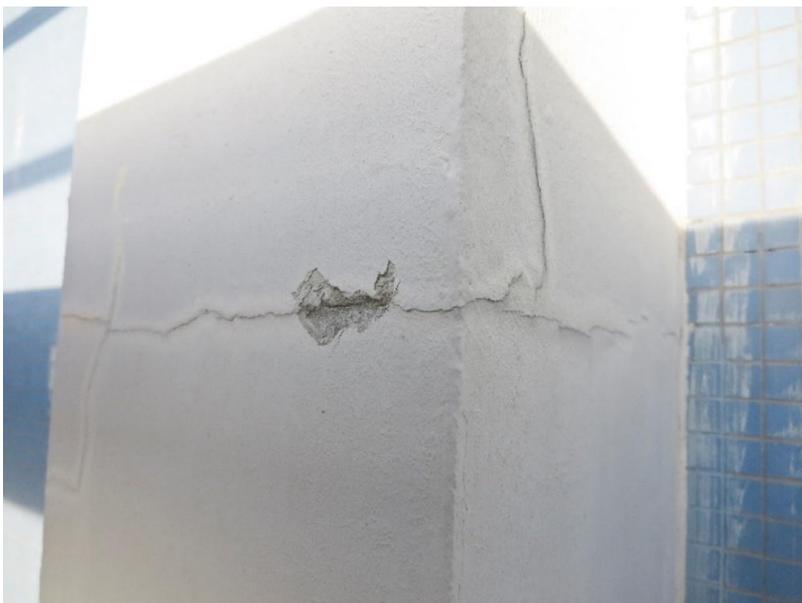
Abbildung 16: Riss (0,2 mm) im Bereich einer Hohllage auf Deckenhöhe.

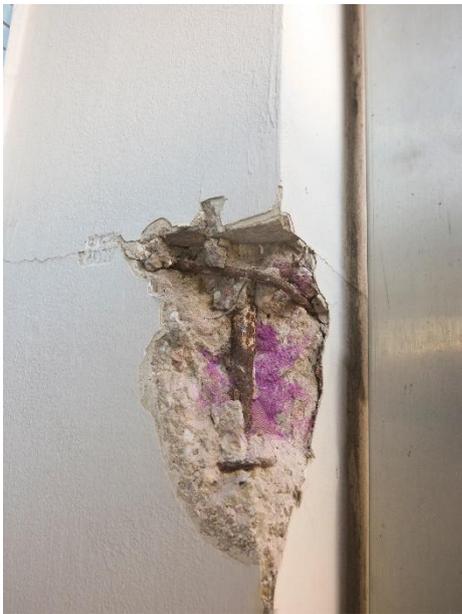
Bei den Bauteilen aus Stahlbeton kommt es vor allen an den die Fassade gliedernden Lisenen zu sichtbaren Schäden durch Bewehrungskorrosion. Die Schäden treten gehäuft an waagrecht verlaufenden Anschlussfugen in Deckenhöhe auf (Abb. 17-18). Dort kommt es zur Rissbildungen (Abb. 16). Die Risse mit einer Rissbreite von ca. 0,2 mm scheinen wasserführend zu sein. Zusätzlich ermöglicht die Wegsamkeit auch den Zutritt von CO₂ an die Bewehrung, so dass es zum Verlust der Passivierung kommt.

Abbildung 17: Bewehrungskorrosion unterhalb der waagerechten und glatten Anschlussfuge.

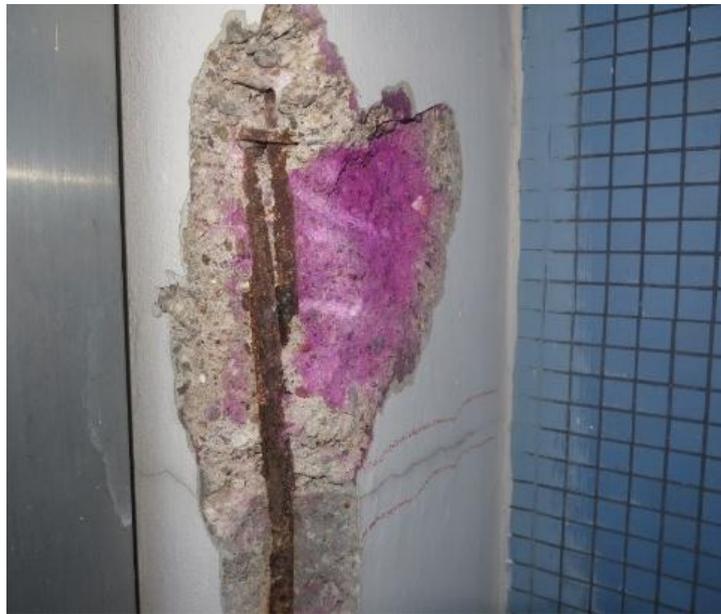
Abbildung 18: Übergreifung mit Bewehrungskorrosion im Bereich einer gerissenen Anschlussfuge.

Im Bereich der erwähnten Anschlussfugen befinden sich Übergreifungen des Bewehrungsstahls. Gerade bei den schmalen Lisenen kommt es wegen dem begrenzten Platzangebot öfters zur Unterschreitung der planmäßigen Betondeckung. Die Übergreifung wurde wegen der Verwendung glattem Betonstahls als U-Haken ausgeführt.

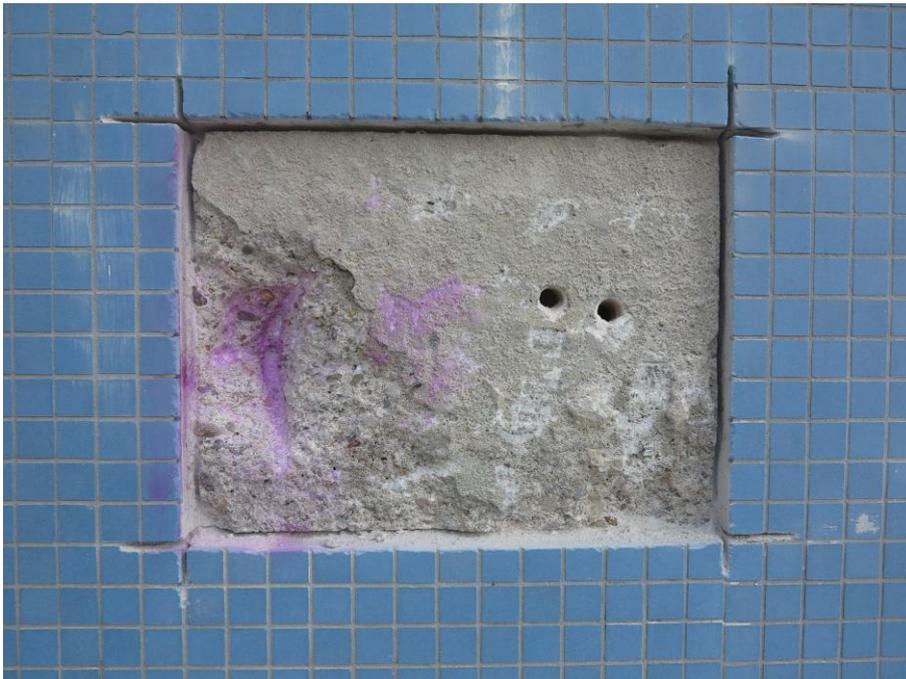
Abbildung 40: Fli 04. Entfernte Fliesenpartie mit freiliegender Betonoberfläche. Stemmstelle mit Anfärbung des Betons durch Indikator, Entnahme Bohrmehl zur Feuchtebestimmung.

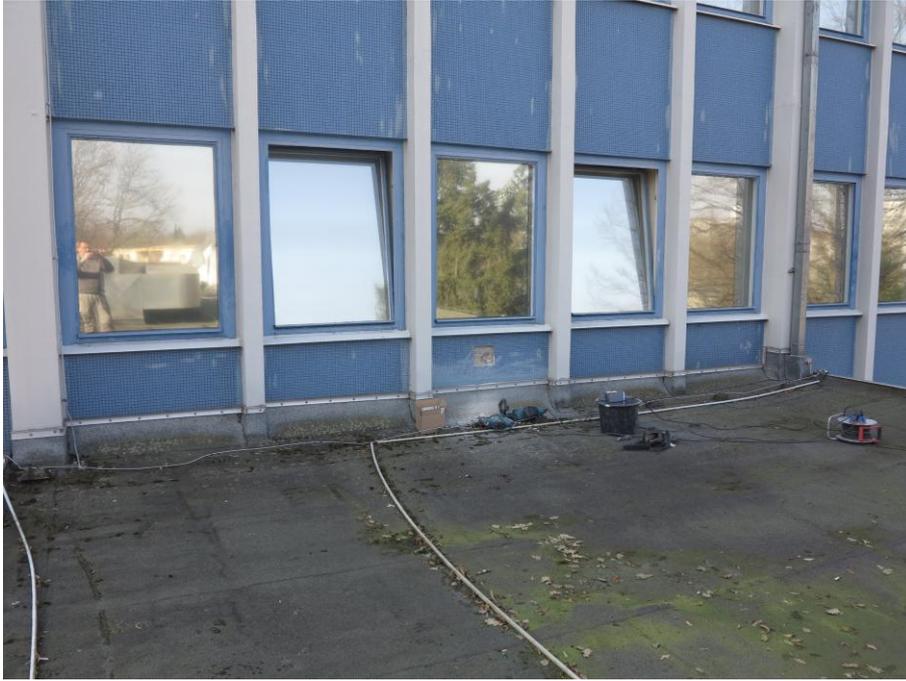
In einem intakten Bereich der hofseitigen Brüstungsfelder (hier auf dem Dach des Verbindungsbaus) ohne Hohllage wurde die Betonoberfläche zur Untersuchung freigelegt.

Abbildung 41: Fli 05. Übersichtsaufnahme.

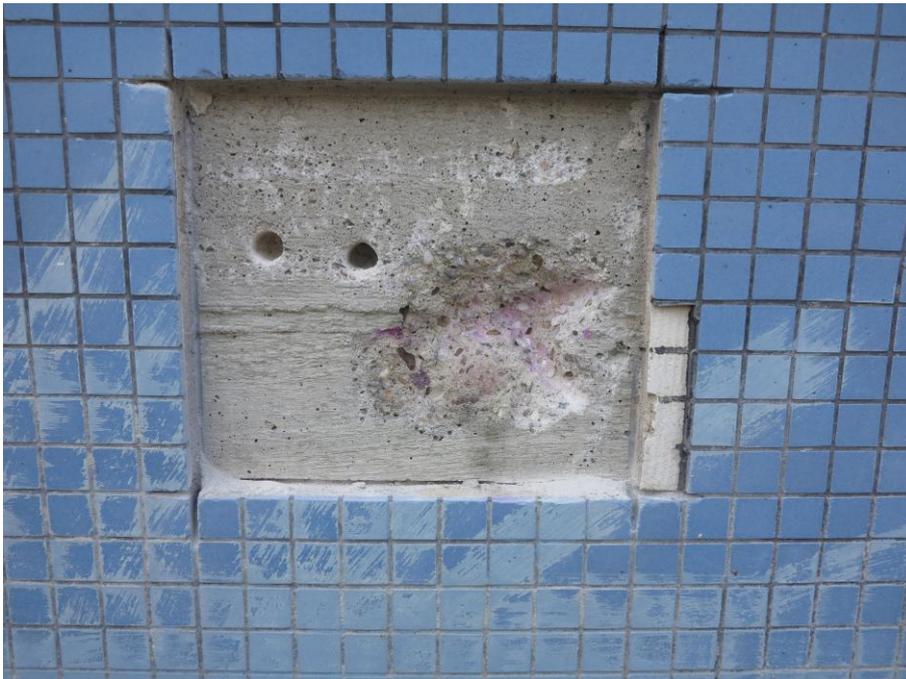
Abbildung 42: Fli 05. Entfernte Fliesenpartie mit freiliegender Betonoberfläche. Stemmstelle mit Anfärbung des Betons durch Indikator, Entnahme Bohrmehl zur Feuchtebestimmung.

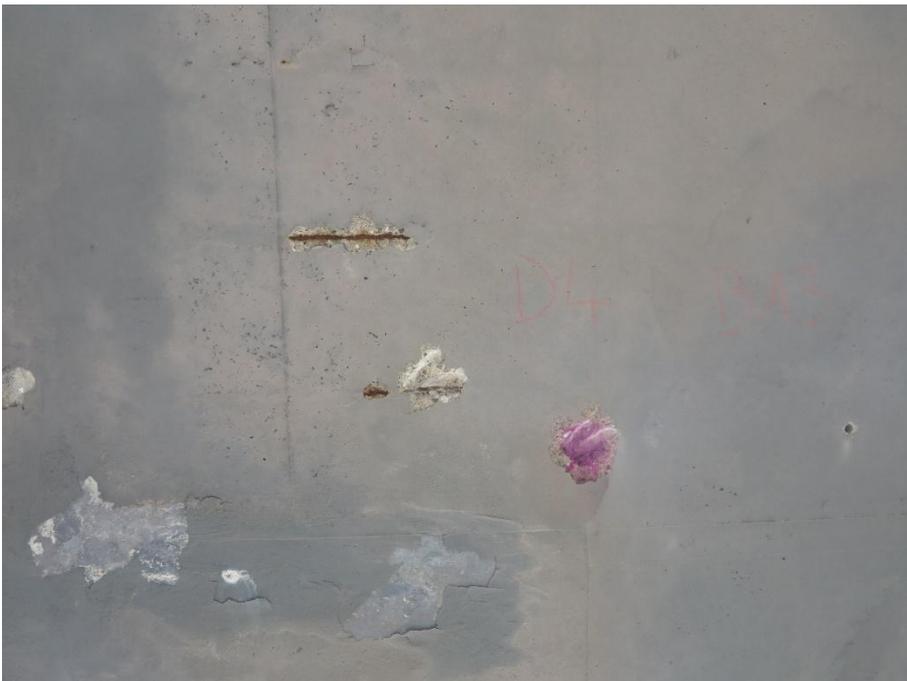
Abbildung 49: : Messstelle D 4 und Ba 3, Deckenuntersicht mit Bewehrungskorrosion.

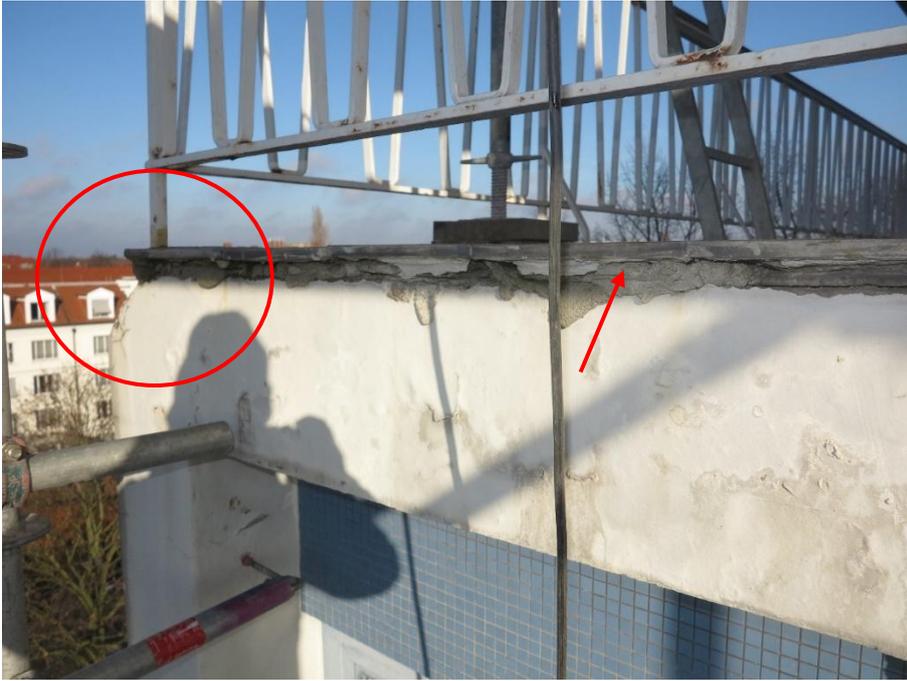
Abbildung 50: Messstelle D 5 wie auch S 3. Schäden durch Korrosion der eingemörtelten Geländerstreben. Randfliesen nachträglich neu vermörtelt (Pfeil), Auswaschung des Bettungsmörtels, Kalksinterbildung.

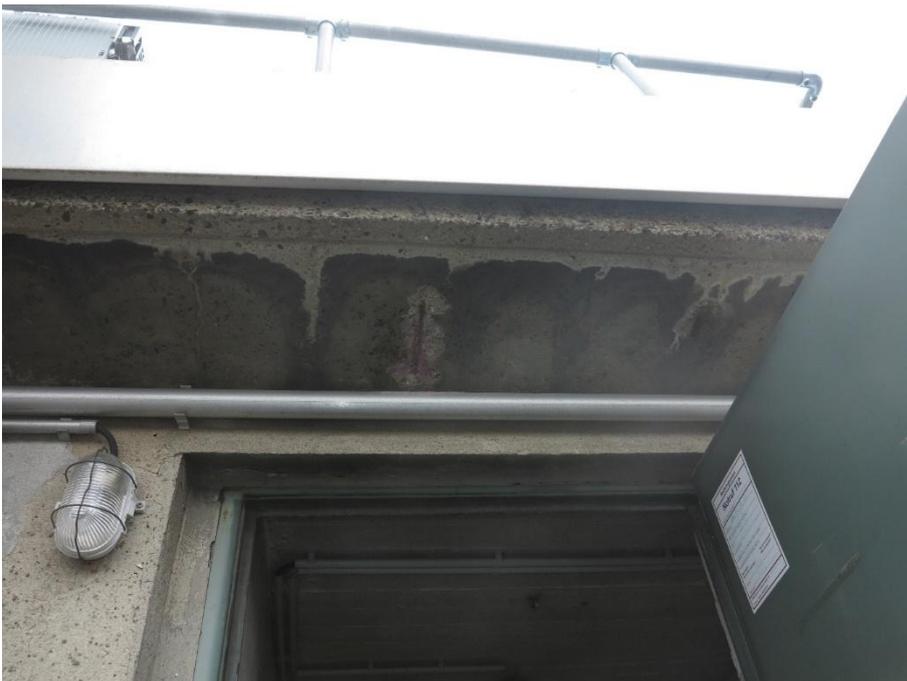
Abbildung 51: Messstelle D 11, Bewehrungskorrosion an Deckenauskrangung.

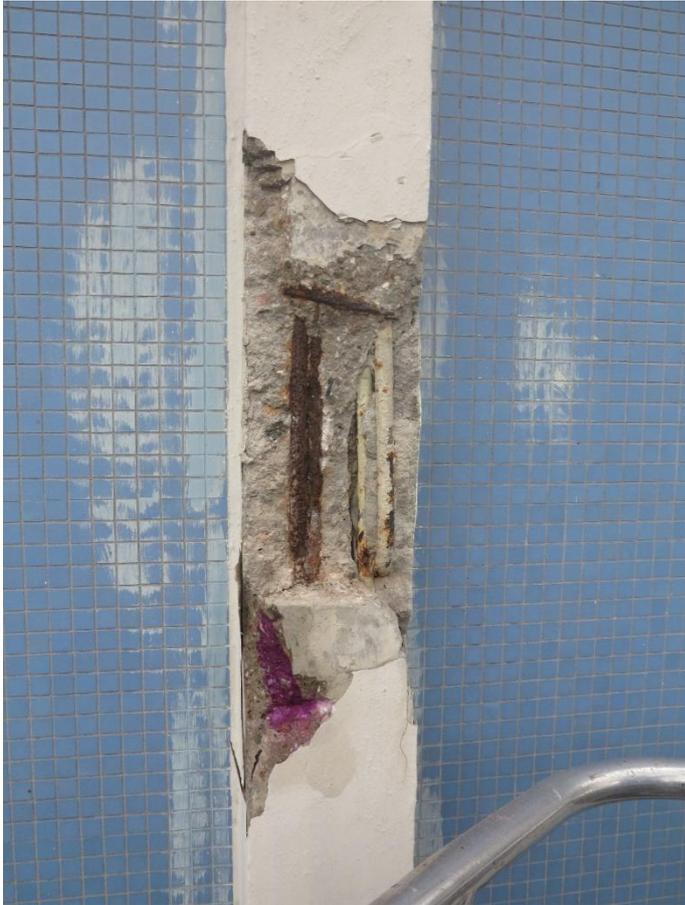
In der Vergangenheit wurde bereits eine Betonsanierung durchgeführt. Hierbei erhielt die freigelegte Bewehrung eine helle Beschichtung, welche in weiten Teilen bereits wieder unterostet ist. Möglicherweise wurde die Bewehrung vor der Beschichtung auch nicht den Vorschriften entsprechend entrostet. Zur Reprofilierung wurde ein grauer Mörtel verwendet, ebenso ist ein Betonspachtel vorhanden, welcher in unterschiedlicher Stärke aufgetragen wurde.

Abbildung 63: Messstelle S 5. Helle Korrosionsschutzbeschichtung auf rechtem Stabpaar.

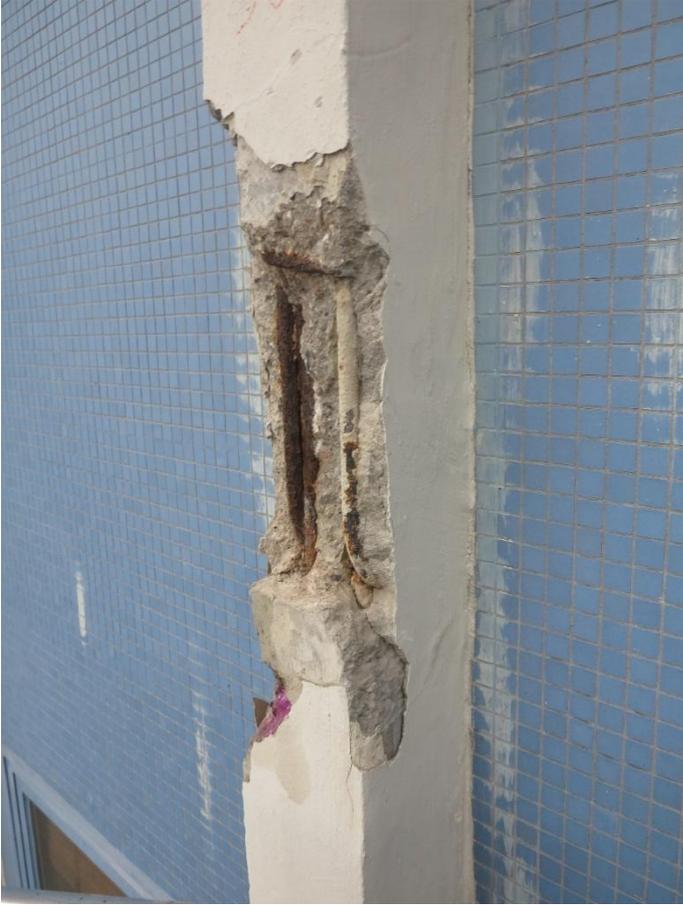
Abbildung 64: Messstelle S 5. Übergreifung durch Herausführung des Stabs aus der Decke.

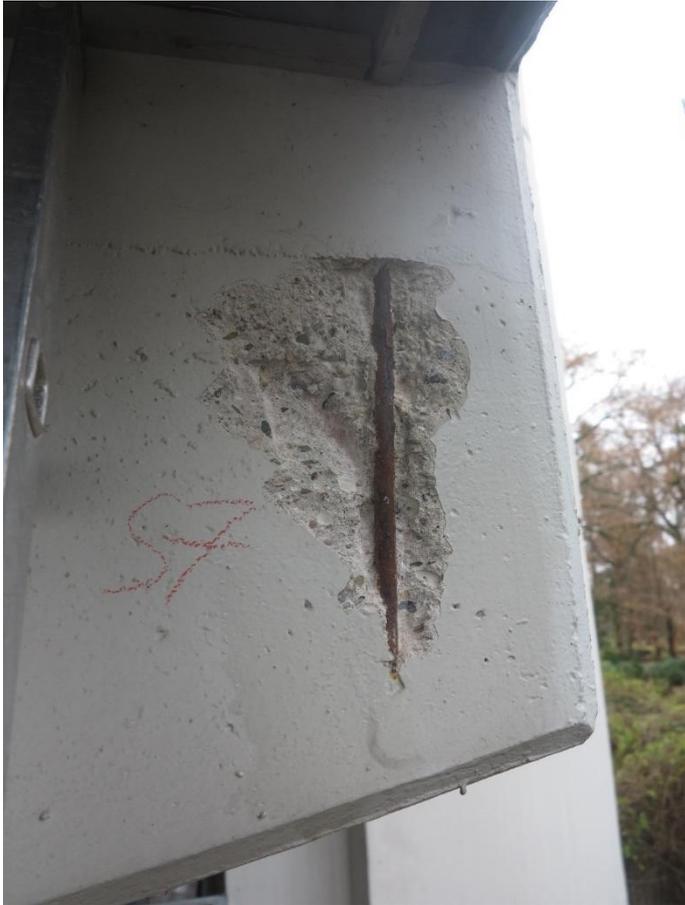
Abbildung 66: Messstelle S 7. Korrodierte Bügelbewehrung des Kragarms.

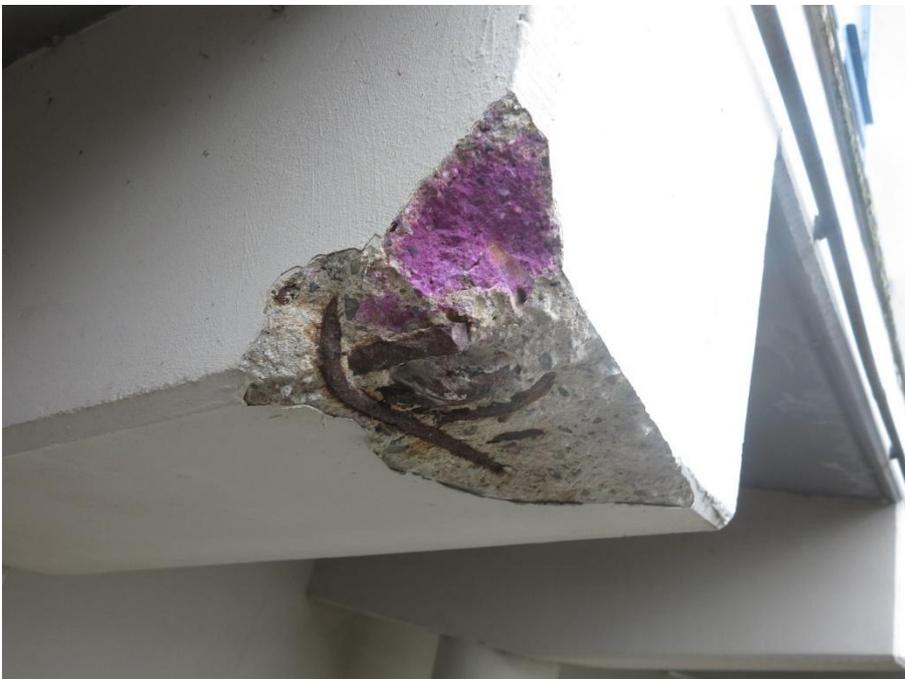
Abbildung 67: Messstelle S 8. Bewehrungskorrosion am Kragarm.

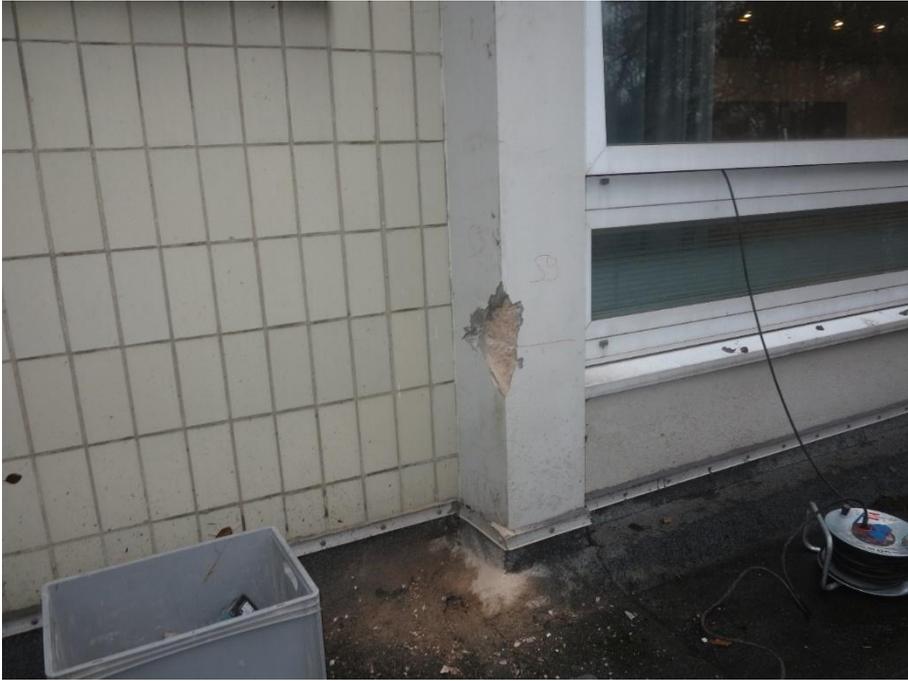
Nr.	Material	Bemerkung
S 9	Mauerwerksstütze aus Ziegelsplittbetonsteinen	Mauerwerk mit Zementputz beschichtet.
W 1	Mauerwerk wahrscheinlich wie bei W 3	Fliesenbelag wie bei W 3, jedoch keine Hohllagen oder Risse vorhanden (Schadensfrei).
W 3	Mauerwerk aus normalformatigen Steinen	Mauerwerksockel verputzt. Unter Fliesenbelag mit Pinselputz versehen, außen mit bituminösem Sperranstrich unter Ansetzmörtel. Ablösung und Hohllagen der Klinker bis einschließlich zweite Reihe von unten. Spaltklinker: 115 x 240 x 15 mm.
W 5	Mauerwerk aus Blähtonsteinen	Mauerwerk außen verputzt.

Abbildung 68: Messstelle S 9.

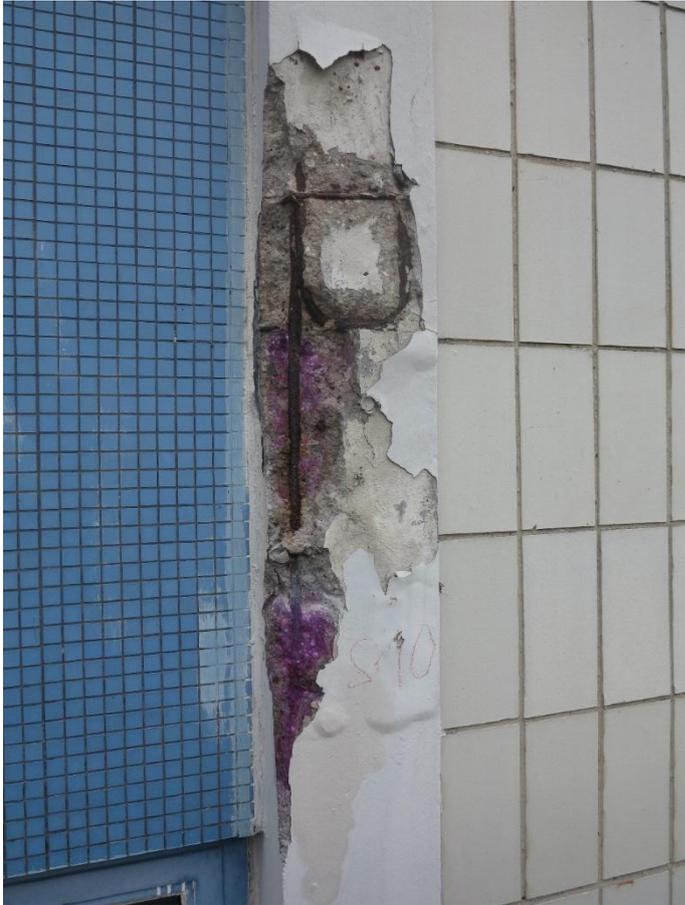
Abbildung 70: Messstelle S 10. Übergreifung mit Endhaken.

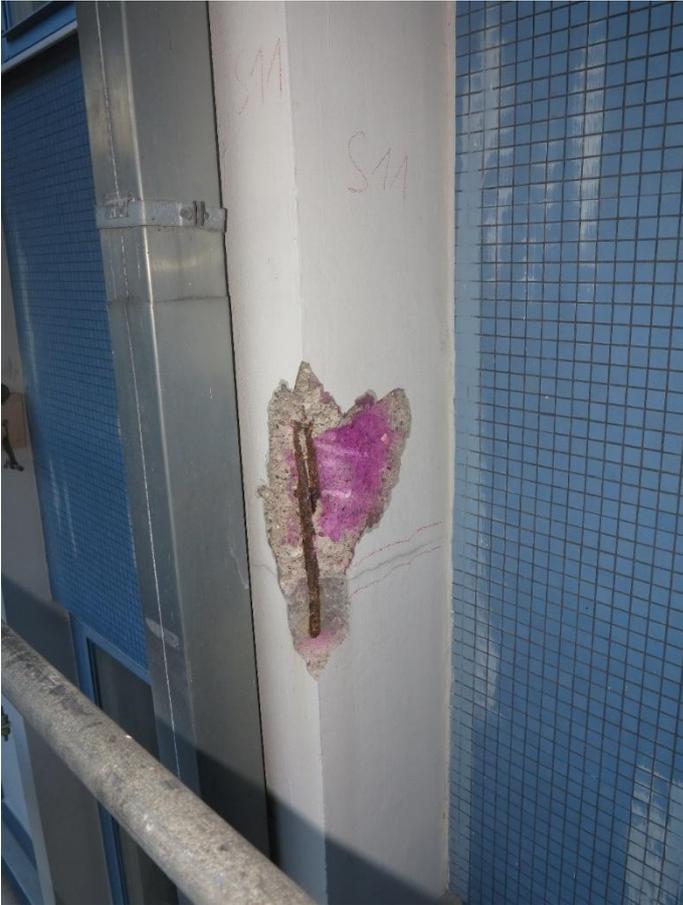
Abbildung 72: Messstelle S 11. Die Anschlussfuge markiert sich als Riss in der Beschichtung.

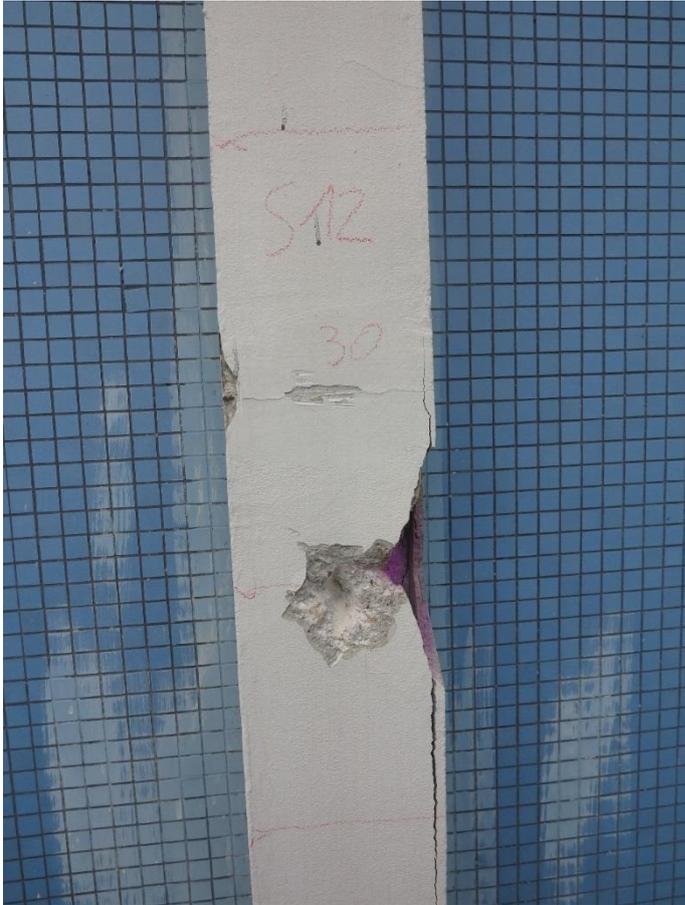
Abbildung 74: Messstelle S 12, rechts gelöster Betonspachtel.

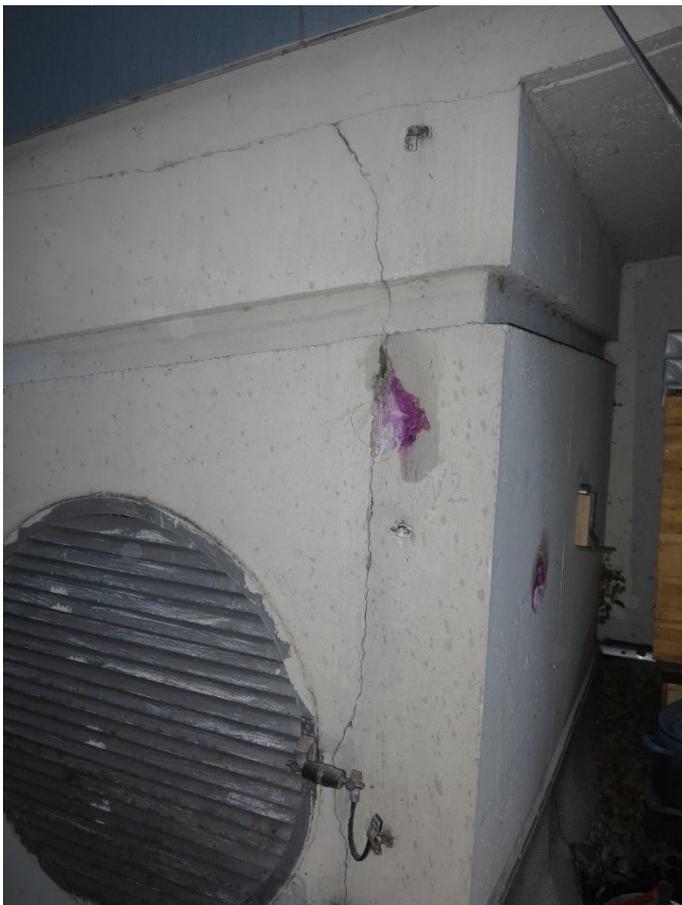
Abbildung 85: Messstelle W2. Rissbildung entlang einer Betonierfuge.

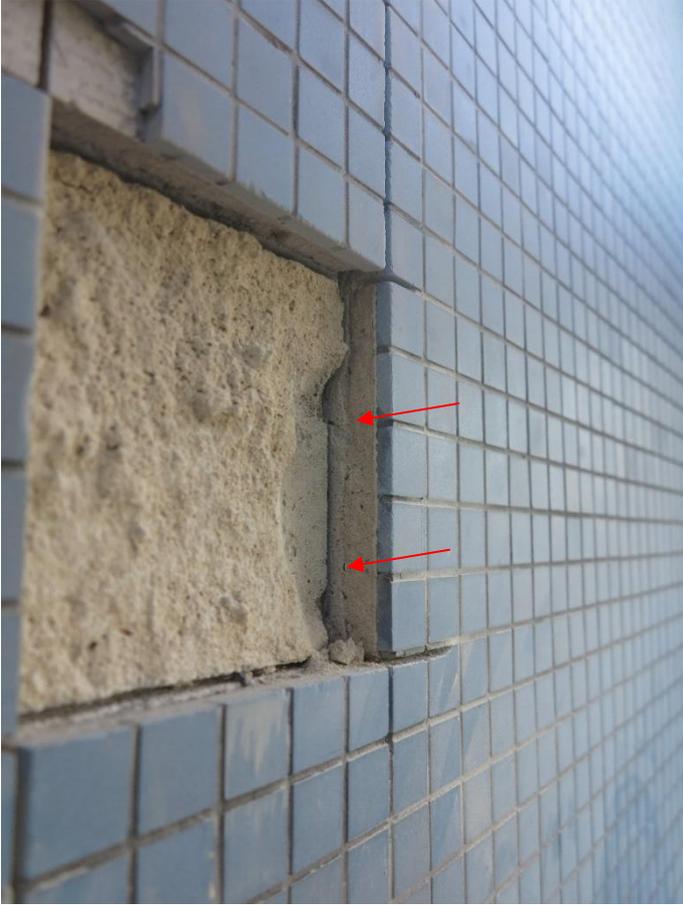
Abbildung 97: Die Pfeilmarkierung bezeichnet den Trennriss innerhalb des Unterputzes.

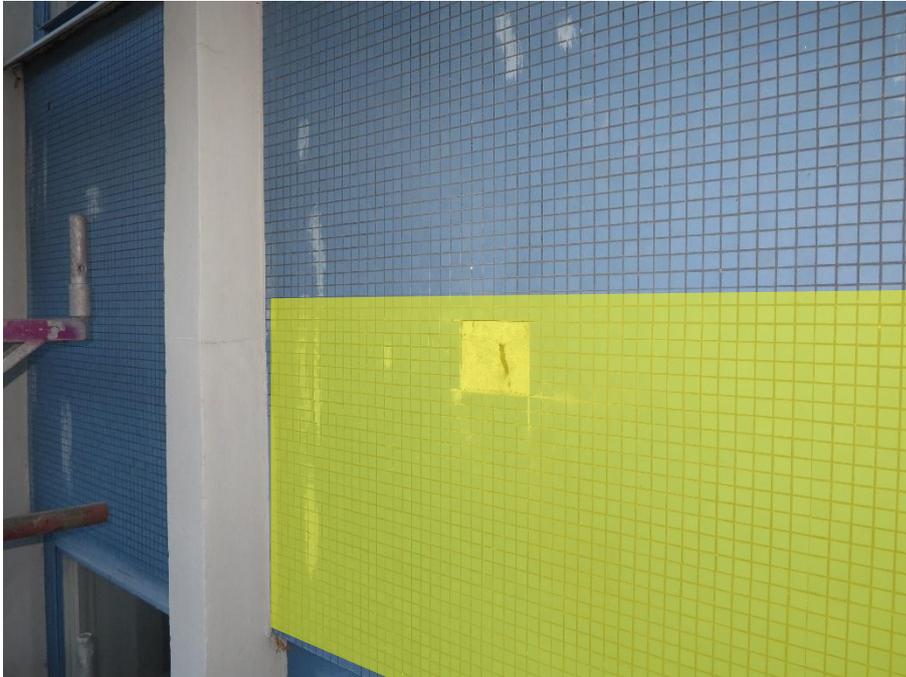
Bei dieser Öffnung kam –sehr wahrscheinlich zufälligerweise– korrodierte, umgebogene Bewehrung zum Vorschein, welche hier zu einem Riss innerhalb des Unterputzes geführt hat; allerdings ist der hohlliegende Bereich deutlich größer und flächiger, so dass die punktuell auftretende Stahlkorrosion kaum die Ursache für die Ablösung sein kann.

Abbildung 98: Übersichtsaufnahme mit Einzeichnung der Hohllage.

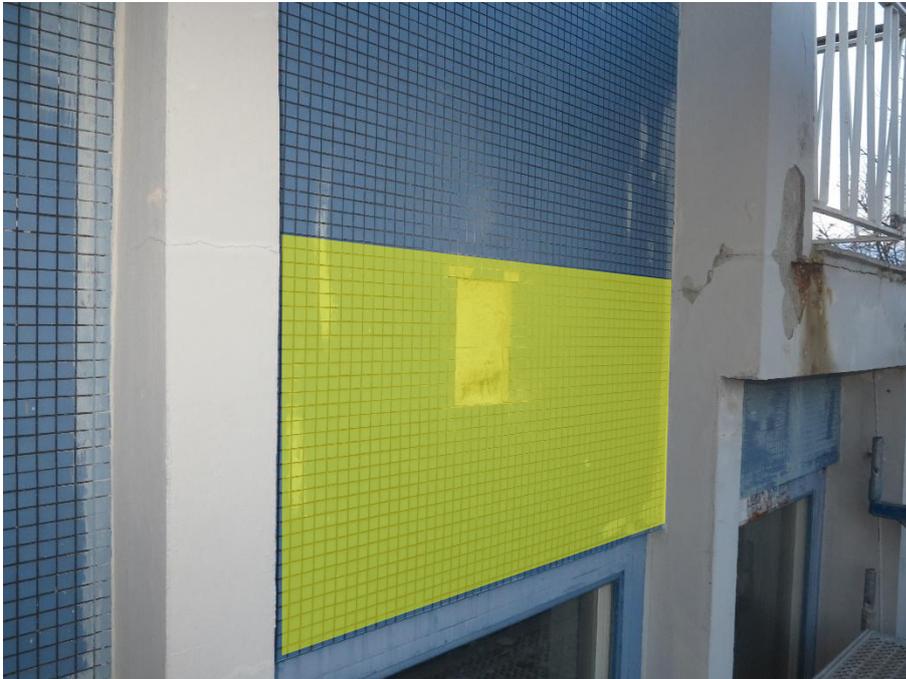
Durch diese Freilegung wurde eine wahrscheinlich seit langem bestehende Hohlstelle geöffnet, welche bereits zu einer Rissbildung geführt hat.

Abbildung 100: Übersichtsaufnahme mit Einzeichnung der Hohllage.

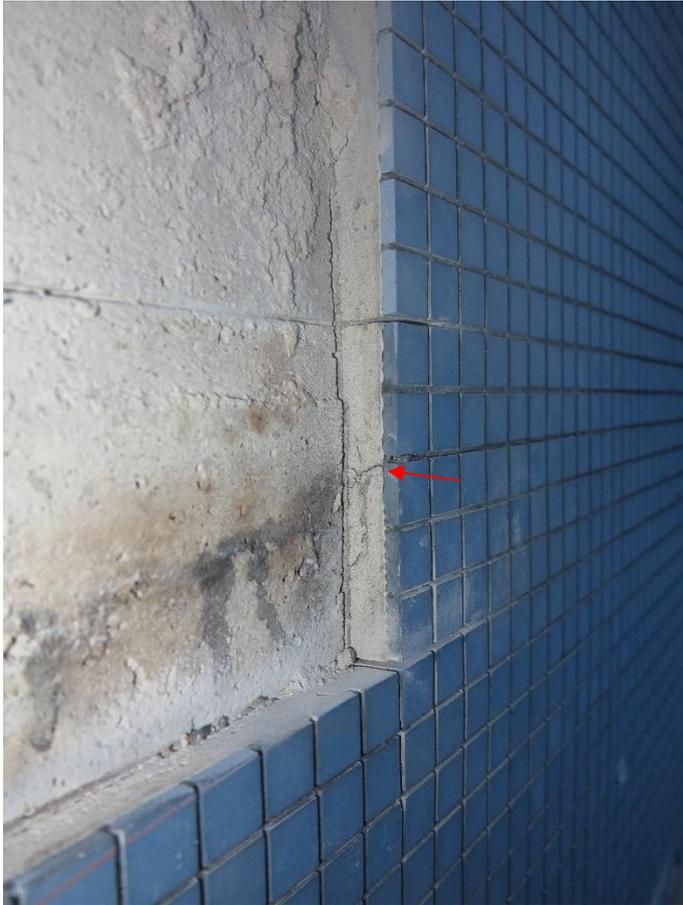
Abbildung 102: Der Unterputz hat sich vom Betonuntergrund getrennt. Aufgrund dessen kam es zur Ausbildung eines waagerechten Risses (Pfeil) welcher Fuge und Unterputz durchzieht. Über diese Wegsamkeit kam es sehr wahrscheinlich zur Ablagerung von Schmutzpartikeln an der Betonoberfläche.

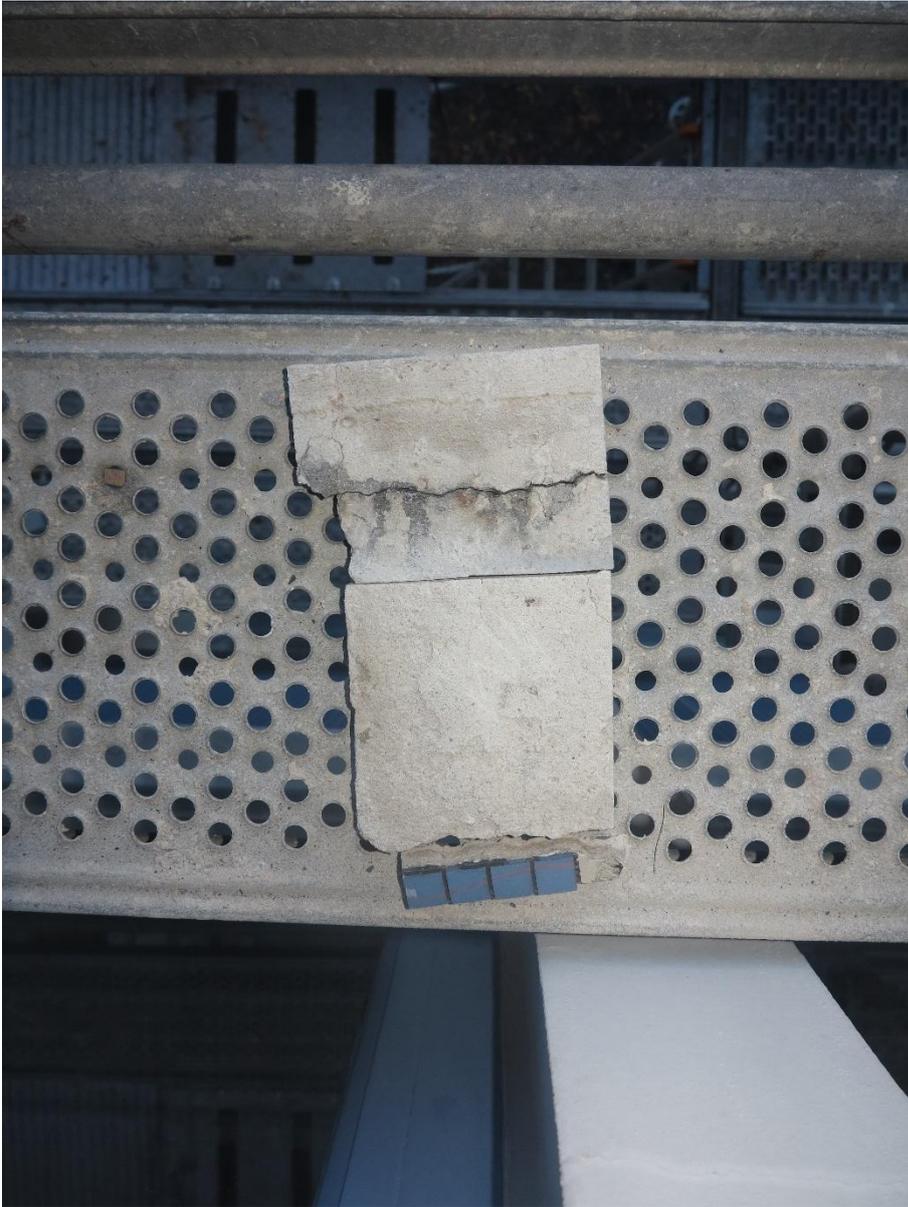
Abbildung 103: Rückseite der entfernten Fliesenpartie, deutlich zu sehen sind die Ablaufspuren des Schmutzes.
