Untersuchungsbericht

Vorhaben: 2. Nördlicher Hauptsammler
Dammweg

Materialuntersuchung

Datum: 07.09.2021

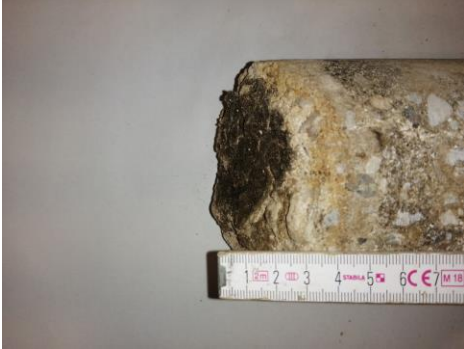
QP 03 Schacht 24910060

<p>Kämpfer BK 33</p> <p>Beton bis 5,5 cm deutlich verfärbt und geschädigt</p>

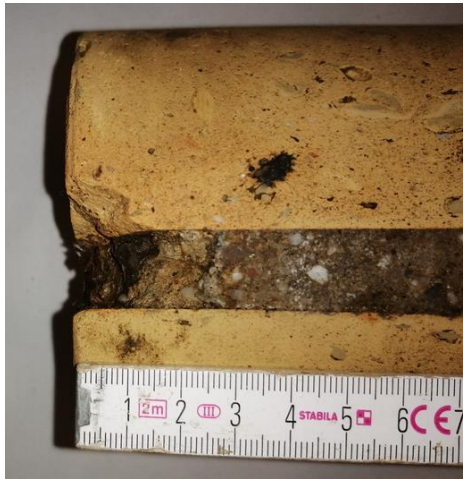
<p>Mörtelfuge 2,5 bis 4 cm in Wasserwechselzone geschädigt, Ziegel ungeschädigt</p>

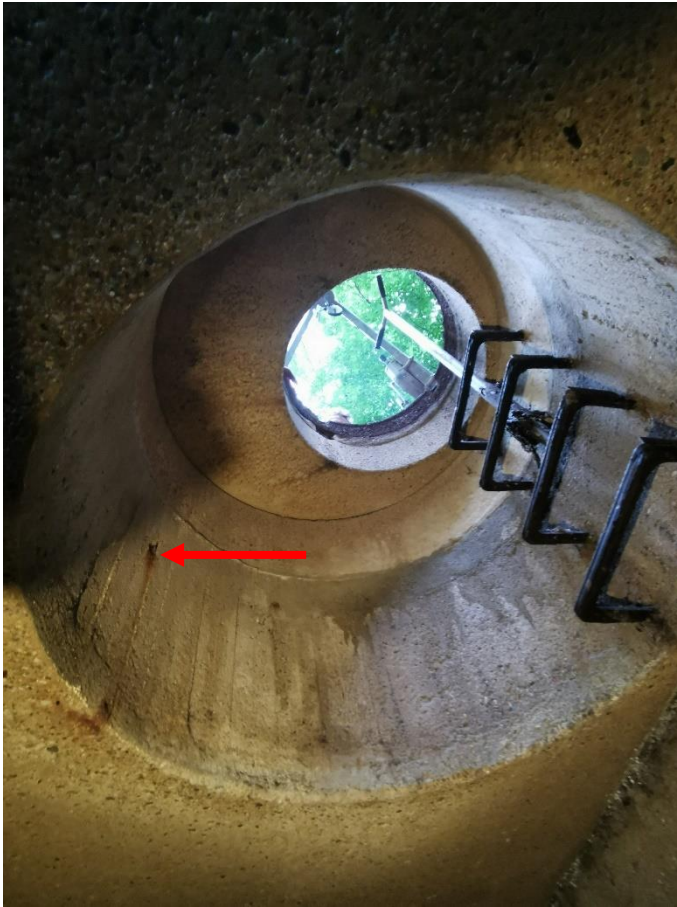
Bild-Nr.: 1

Schacht 24916105

Betonschacht mit Rissbildungen

sichtbare Eisen durch fehlende Betondeckung, mit Rostfahnen

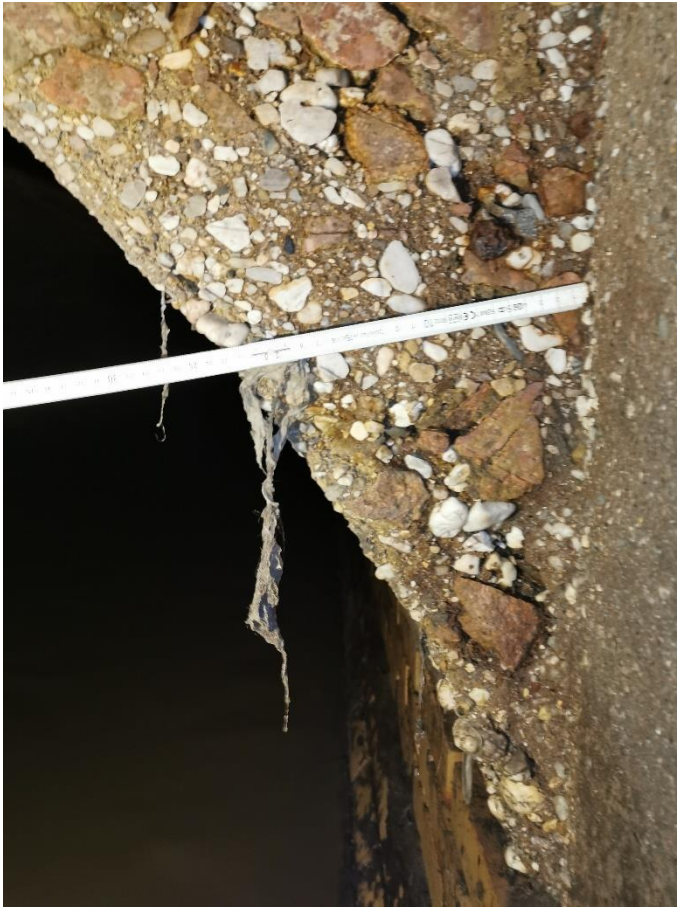
Bild-Nr.: 3

Die Gesteinskörnung ist
unregelmäßig verteilt.

Korngrößen bis 64 mm und
zum Teil größer

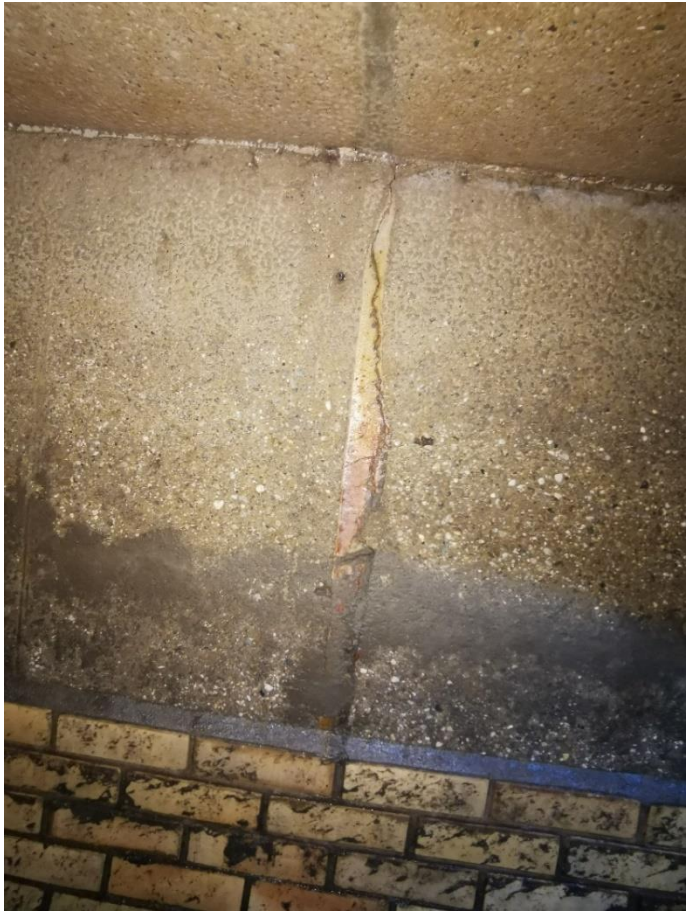
Bild-Nr.: 5

Es konnten Rissbildungen im Beton ausgemacht werden.

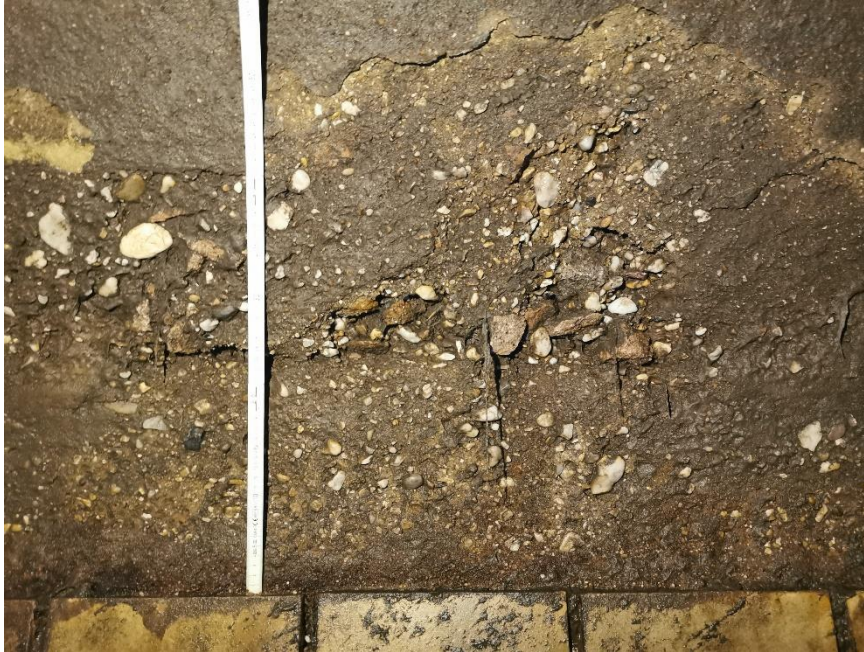
Bild-Nr.: 7

Ausbrüche im Ort beton in
der Wasserwechselzone

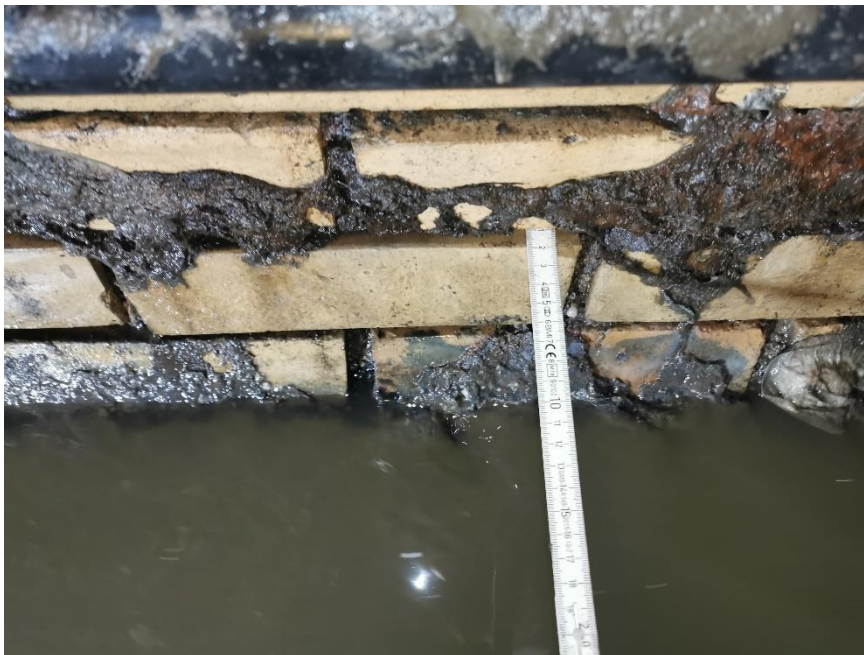
Bild-Nr.: 8

Ablagerungen im unteren
Bereich der Wasserwechsel-
selzone auf dem Mauer-
werk

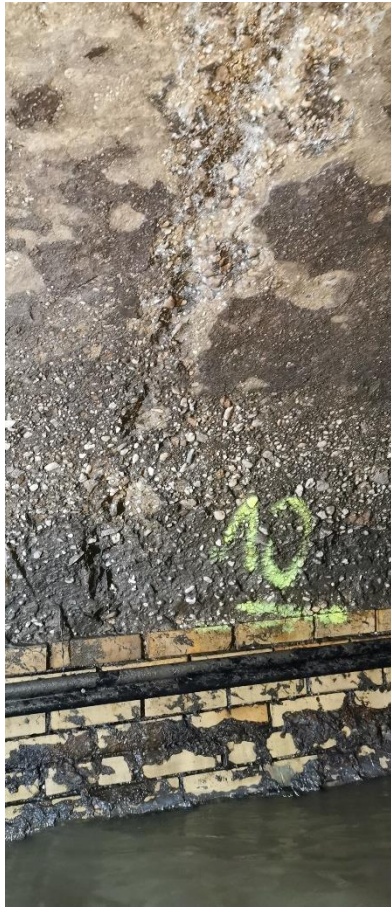
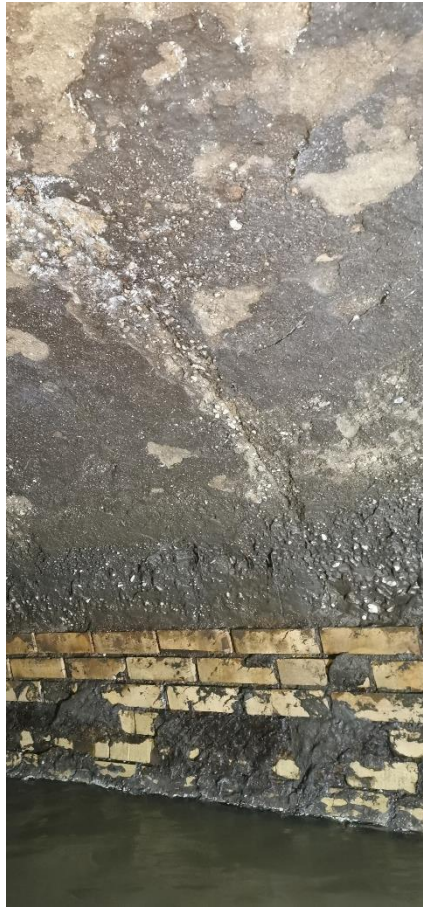
Bild-Nr.: 9

sichtbare Ausbrüche im
Ortbeton, teilweise über
den gesamten Querschnitt

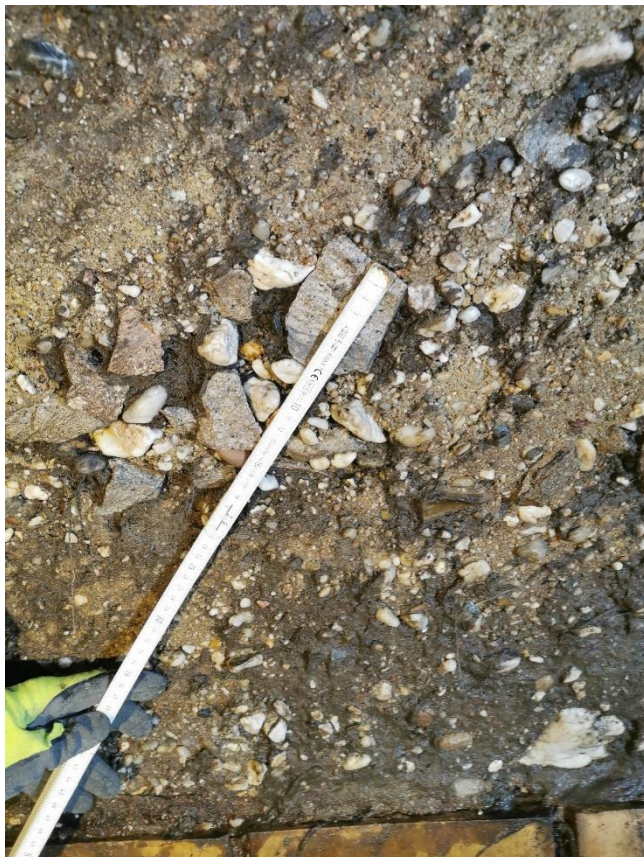
Bild-Nr.: 10

Beispiel für die schlechte
Kornverteilung

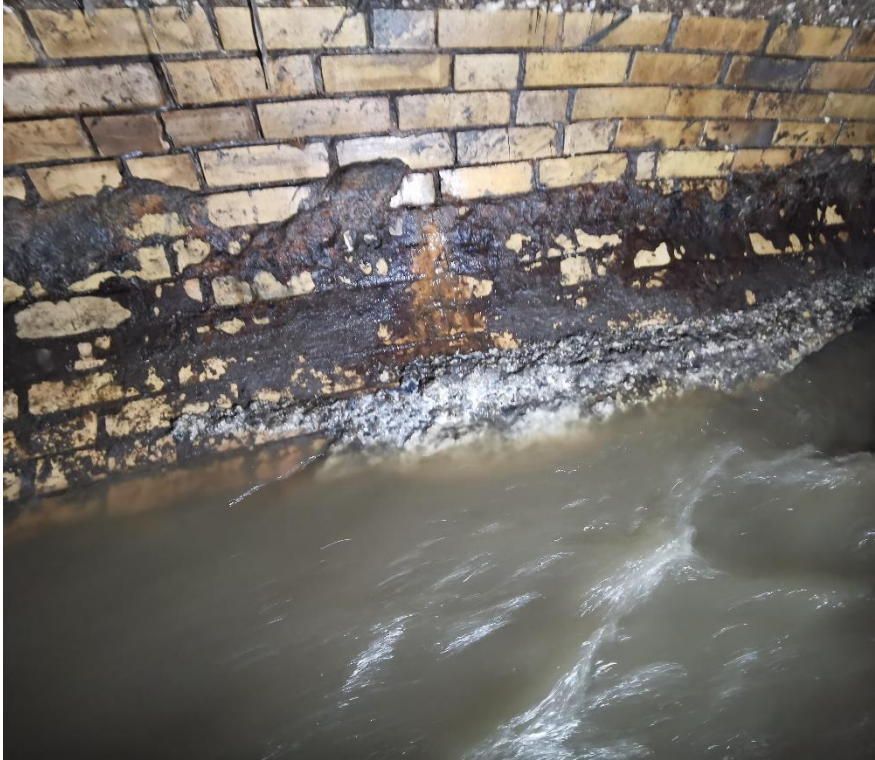
Bild-Nr.: 11

weitere Ablagerungser-
scheinungen, hier in der
Wasserwechselzone im
Sohlbereich

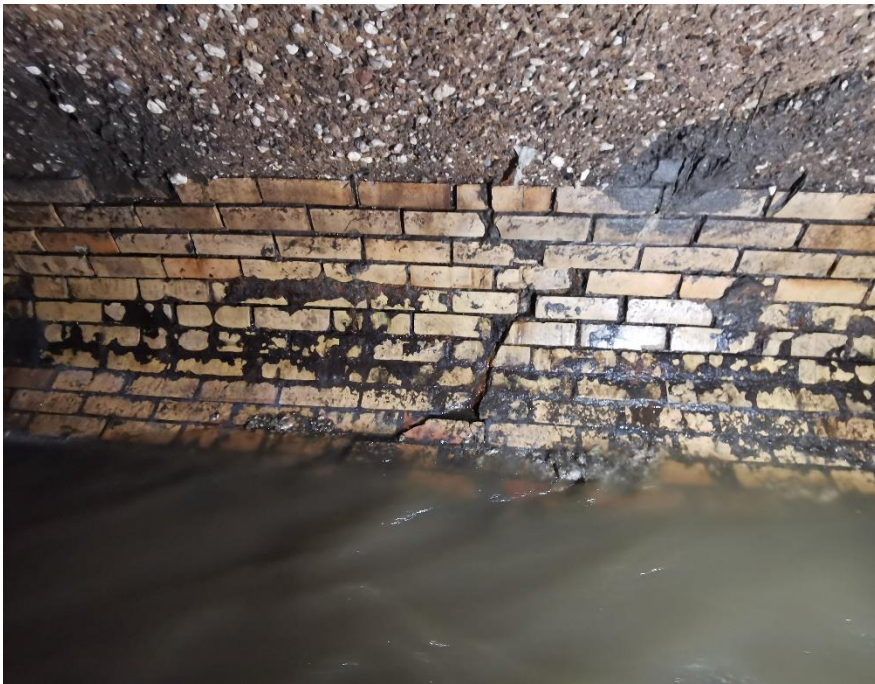
Bild-Nr.: 12

Auch in der verlegten Mau-
erwerksschale konnten
Risse ausgemacht werden,
welche sich im Ortbeton
fortführen.

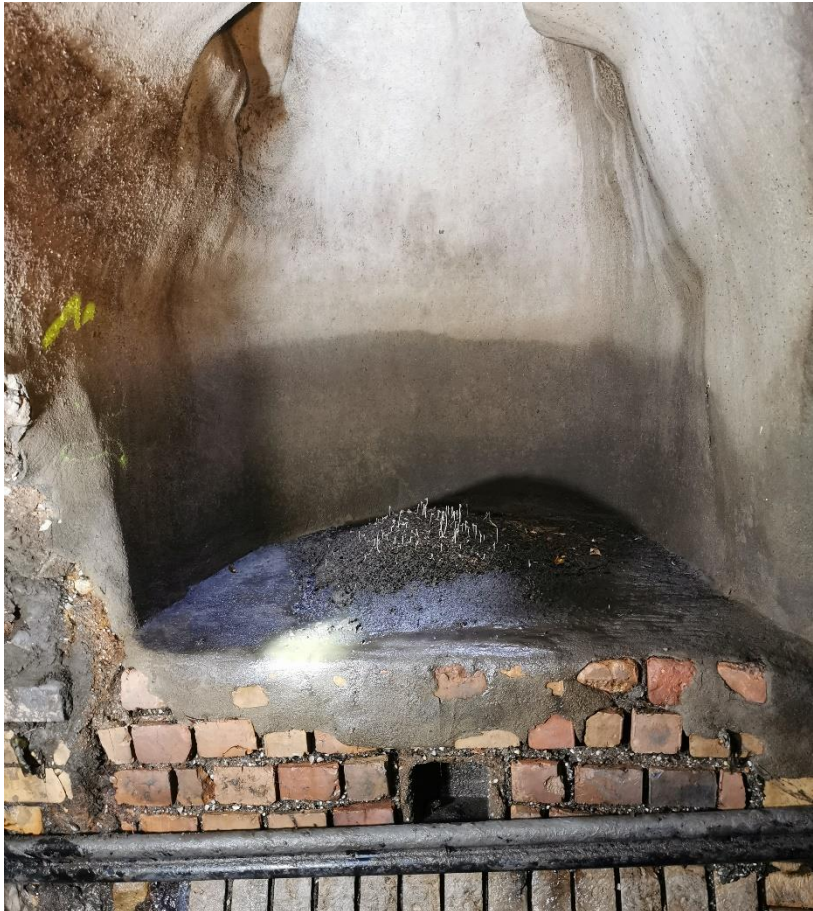
Bild-Nr.: 13

Schacht 24910058

Der Schacht wurde bereits saniert und ist visuell in einem sehr guten Zustand.

leichte Verschmutzungen im Mantelbereich und Ablagerungen mit Grünbewuchs am Grund sichtbar

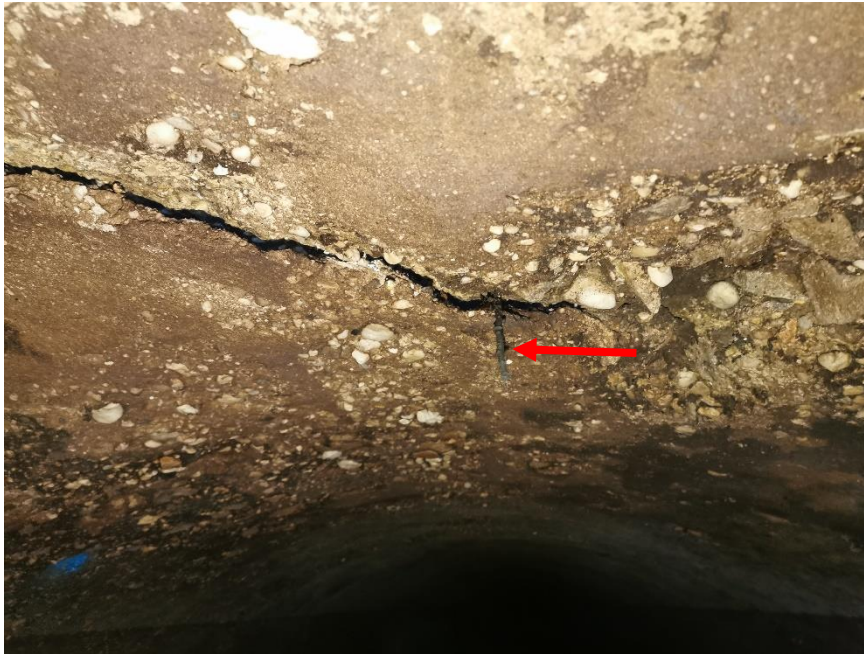
Bild-Nr.: 15

Abplatzungen des Betons mit Rissbildung im Scheitelbereich durch Wurzel-durchwuchs

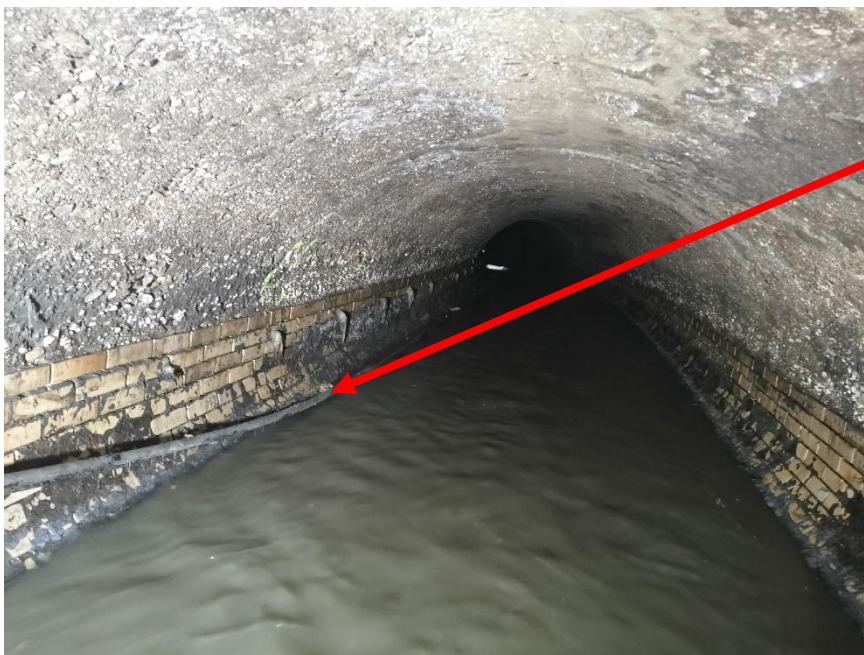
Bild-Nr.: 16

beginnender Abriss des durch den Kanal verlaufenden Kabels aus der Hal-tung auf der Südseite

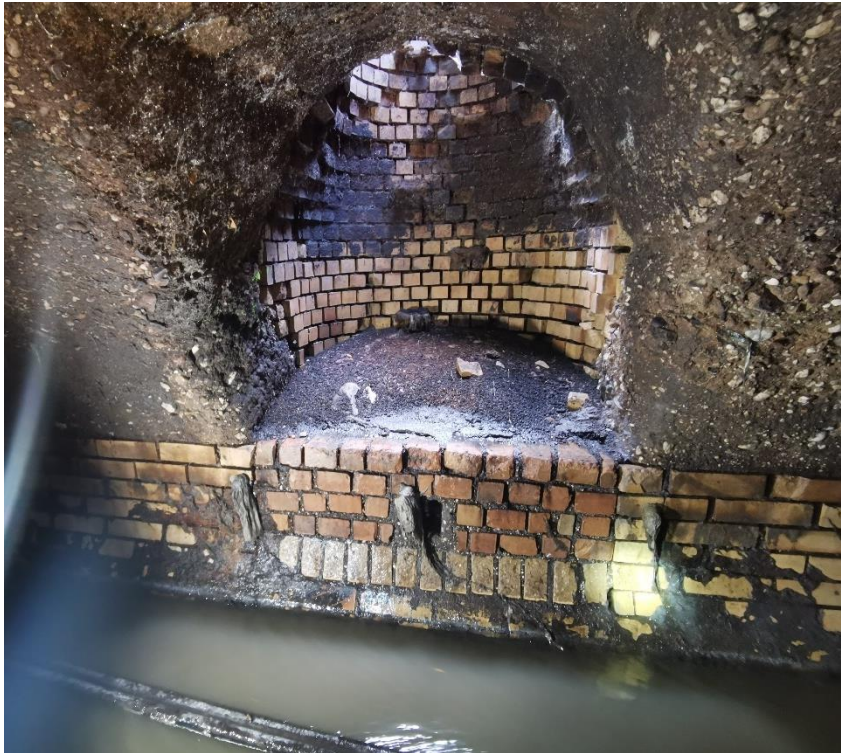
Bild-Nr.: 17

Schacht 24910007

auch hier konnten Ablagerungen gesichtet werden

Die Steigeisen im Schacht sind zum Teil nicht mehr vorhanden oder stark geschädigt.

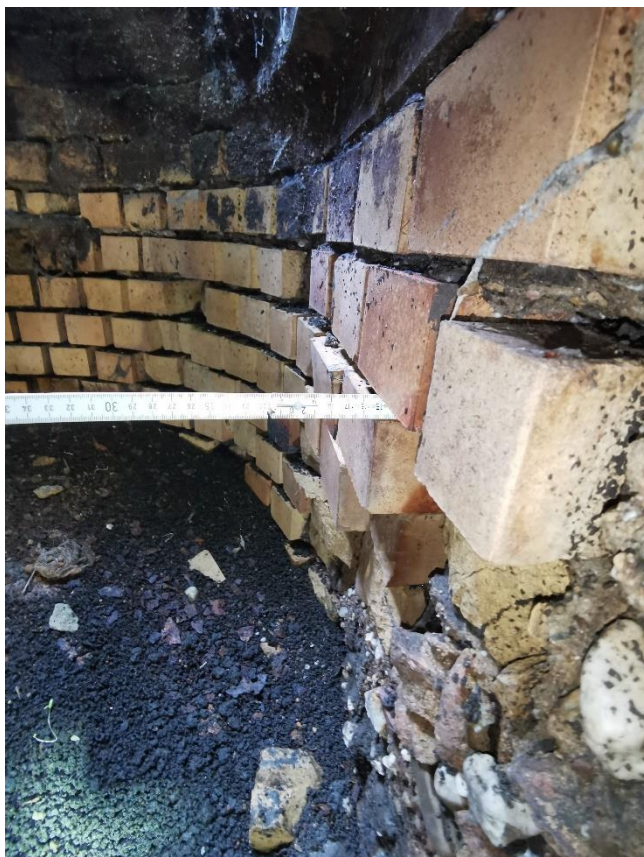
Bild-Nr.: 18

Zudem konnten Fugentiefen bis zu 15 cm, Ziegelausbrüche und Fehlstellen festgestellt werden.

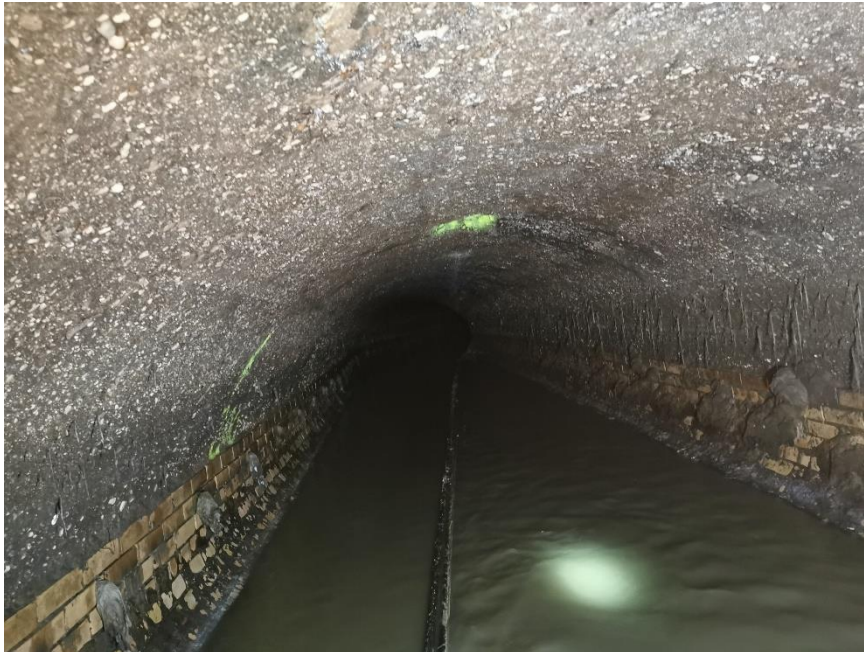
Bild-Nr.: 19

Das Kabel liegt im Wasser und driftet im weiteren Verlauf des Kanals auf die Nordseite.

Immer wieder konnten Ablagerungen in der Wasserwechselzone ausgemacht werden.

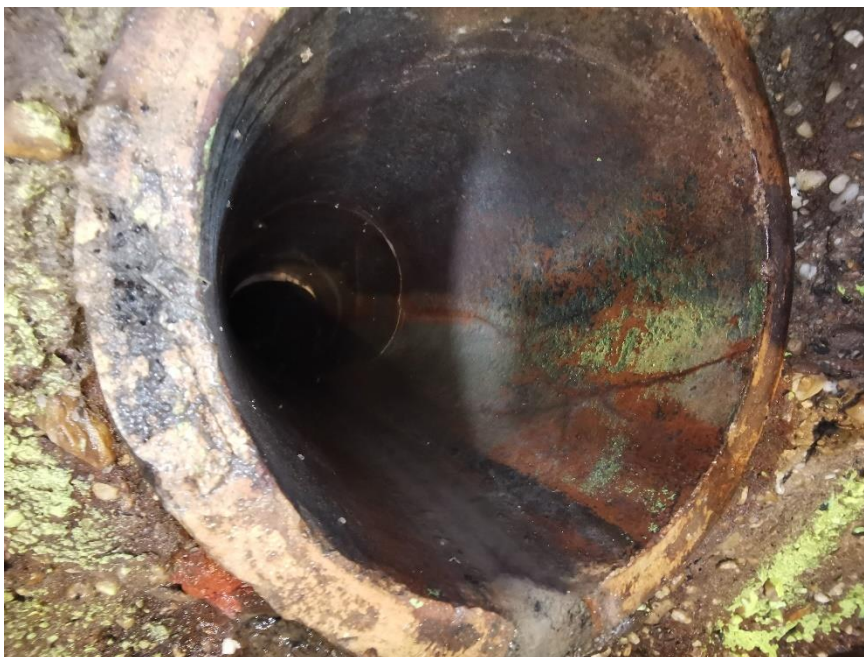
Bild-Nr.: 20

In die Haltung führende Zuläufe weisen Fehlstellungen und Risse auf.

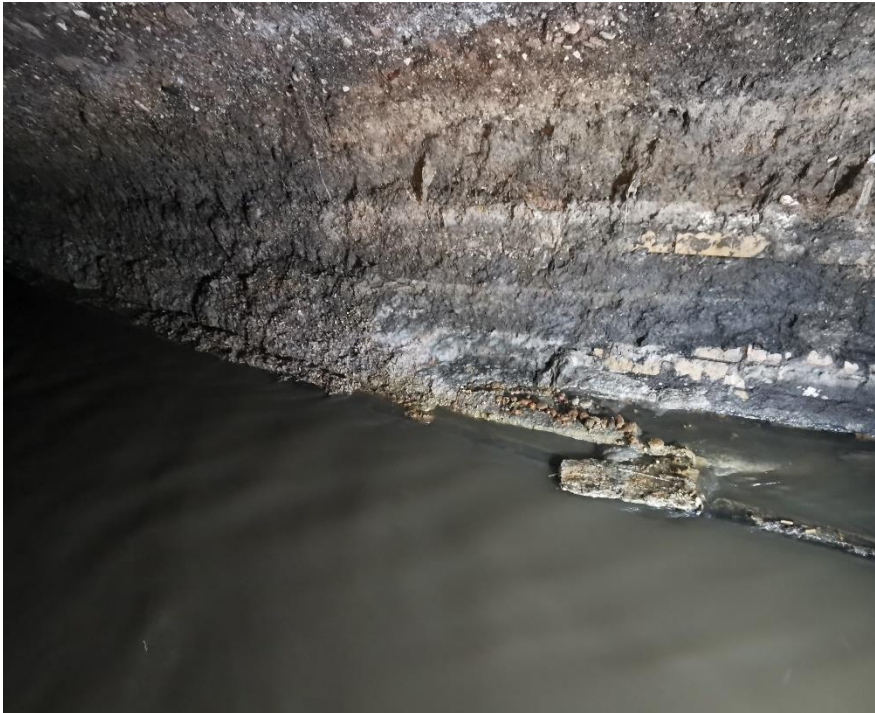
Bild-Nr.: 21

starke Ablagerungen in der
Wasserwechselzone

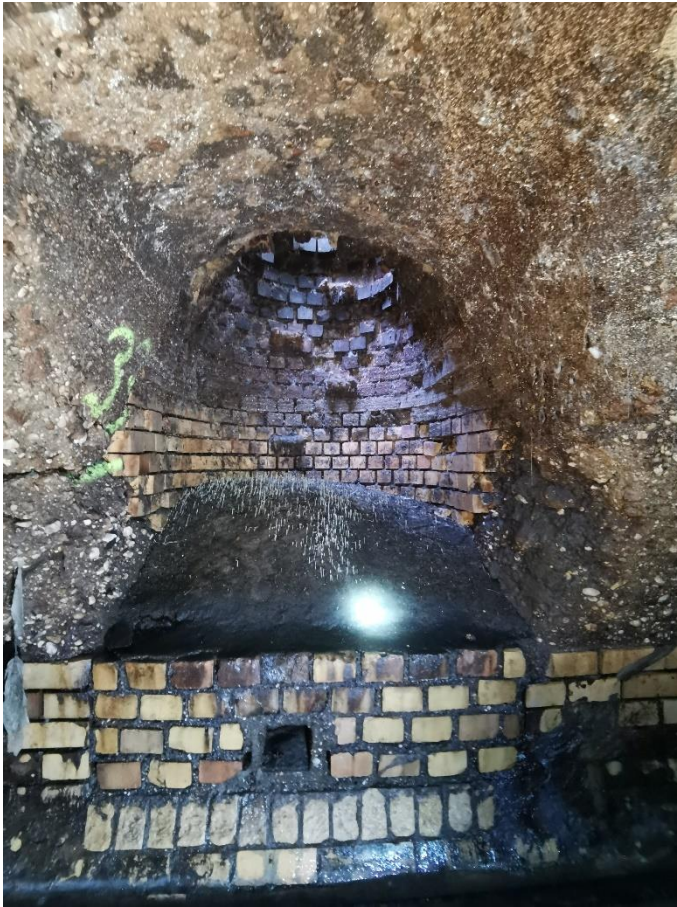
Bild-Nr.: 23

Schacht 24916132

starke Ablagerungen am
Schachtgrund mit Grünbe-
wuchs

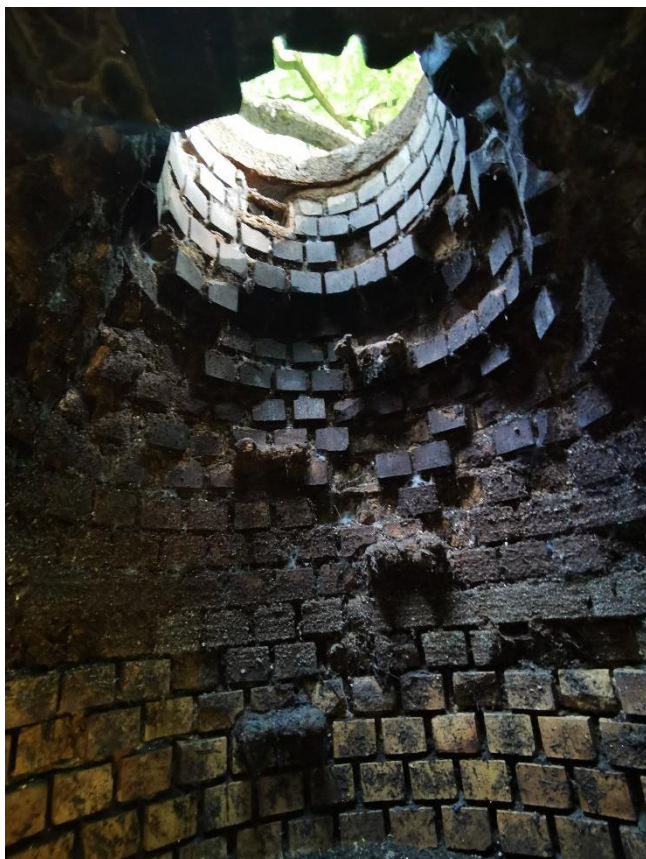
Bild-Nr.: 24

auch hier konnten starke
Schädigungen im Schacht
festgestellt werden

Fehlstellen, Ausbrüche und
abgerostete bzw. nicht
mehr vorhandene Steigei-
sen

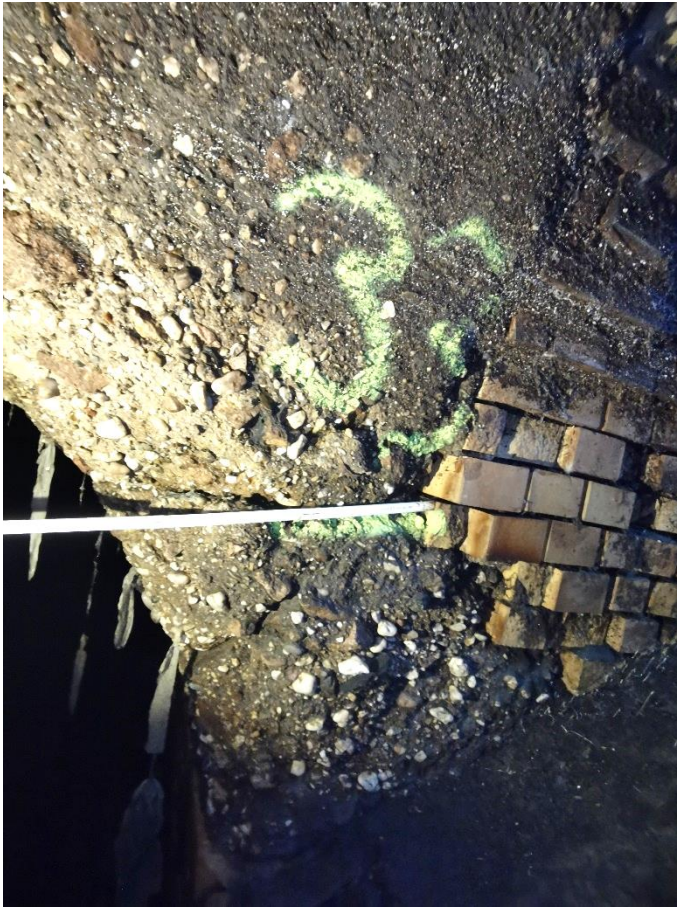
Bild-Nr.: 25

Hier beträgt die Stärke des Betonquerschnitts im Schachtbereich mind. 48 cm.

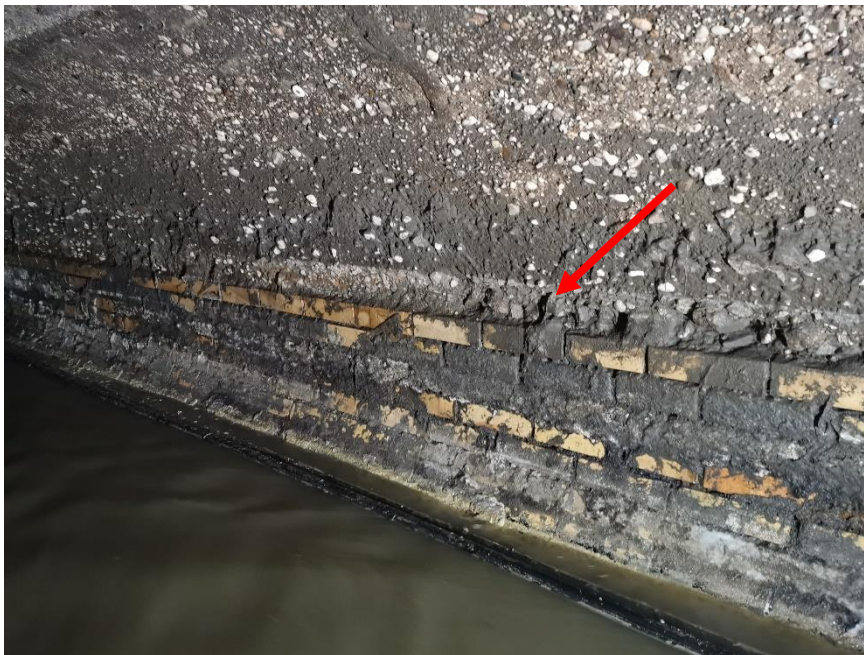
Bild-Nr.: 26

starke Auswaschungser-
scheinungen im Bereich
der Materialwechselzone

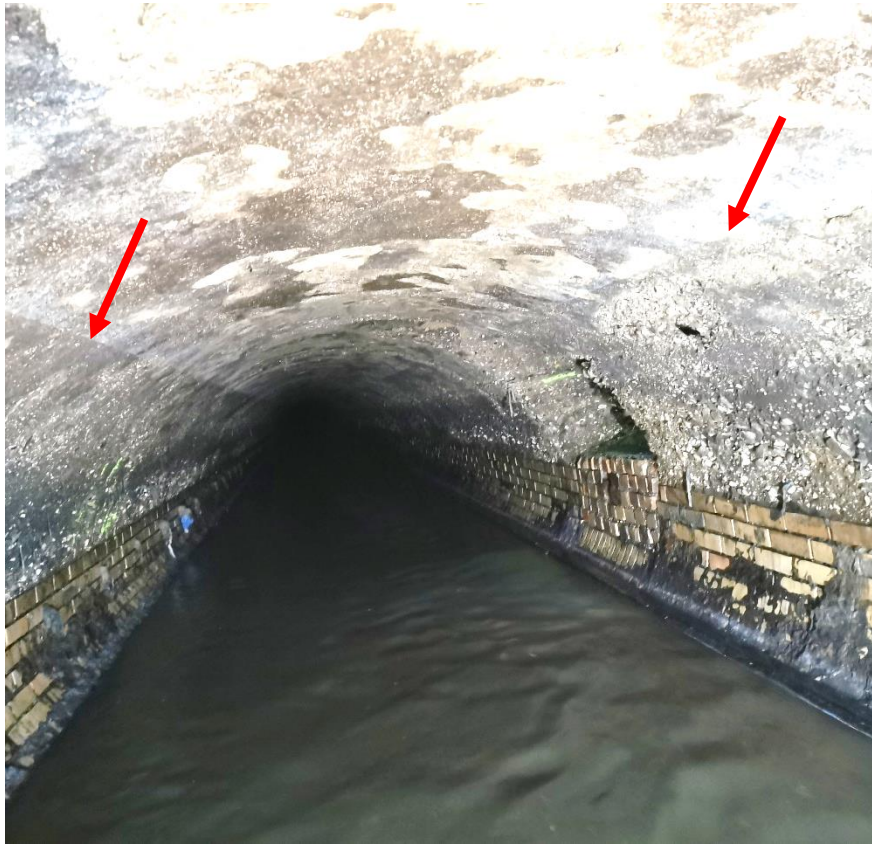
Bild-Nr.: 27

Auch im Scheiteltbereich zeigen sich Spuren des Wasserstandes.

Die Beschichtung der Betonhaltung ist überwiegend nicht mehr vorhanden.

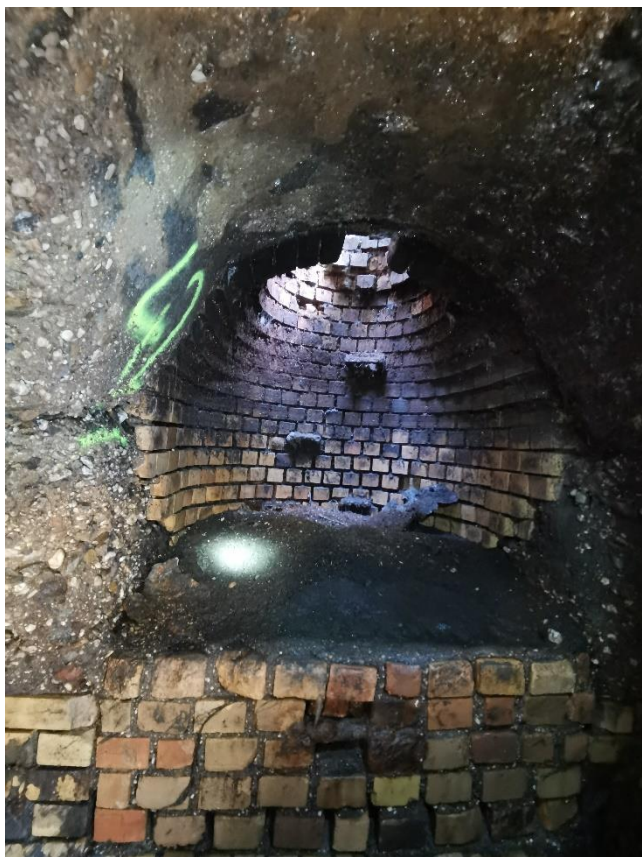
Bild-Nr.: 28

Schacht 24916133

Die Steigeisen weisen starke Blattrostbildung auf.

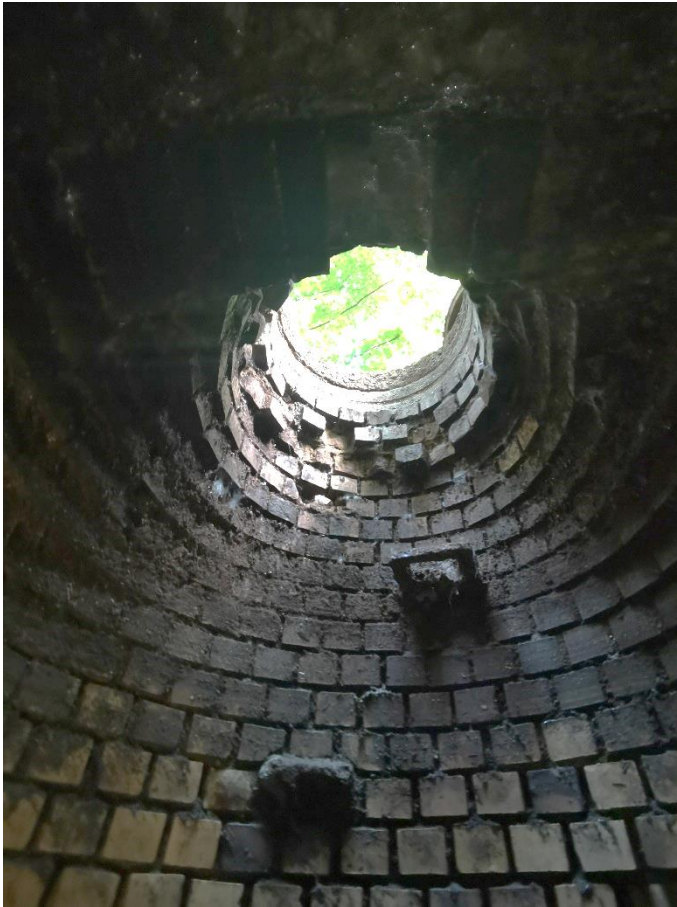
Bild-Nr.: 29

Im oberen Einstiegsbereich zeigten sich Fehlstellen und Ausbrüche.

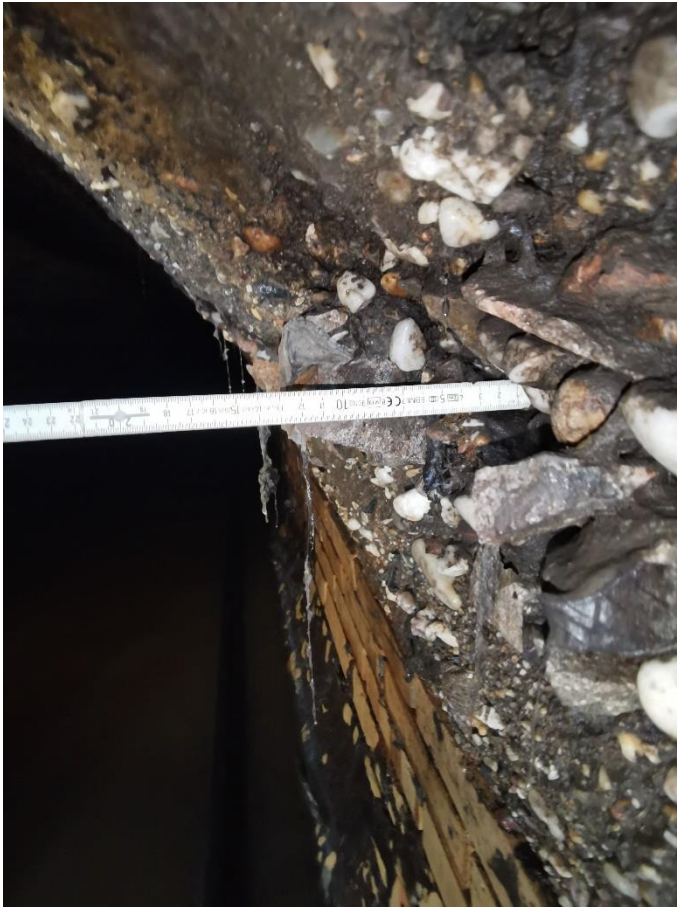
Bild-Nr.: 31

Entmischungerscheinungen im Detail

Auswaschungen bis in eine Tiefe von 12 cm

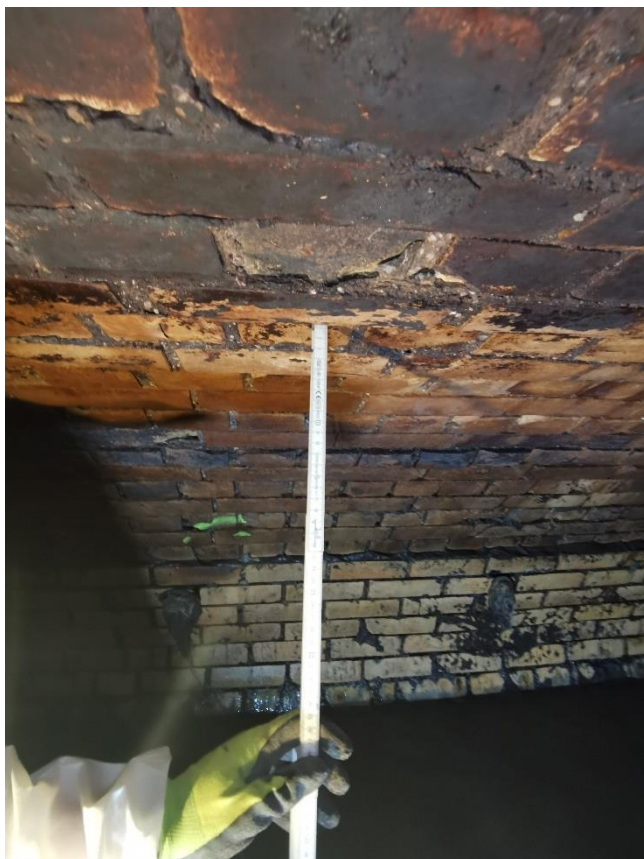
Bild-Nr.: 34

Detailansicht der oberflächlich geschädigten Ziegel - sichtbare Schädigungen konnten im aufgehenden Kämpfer- und Scheitelbereich ausgemacht werden.

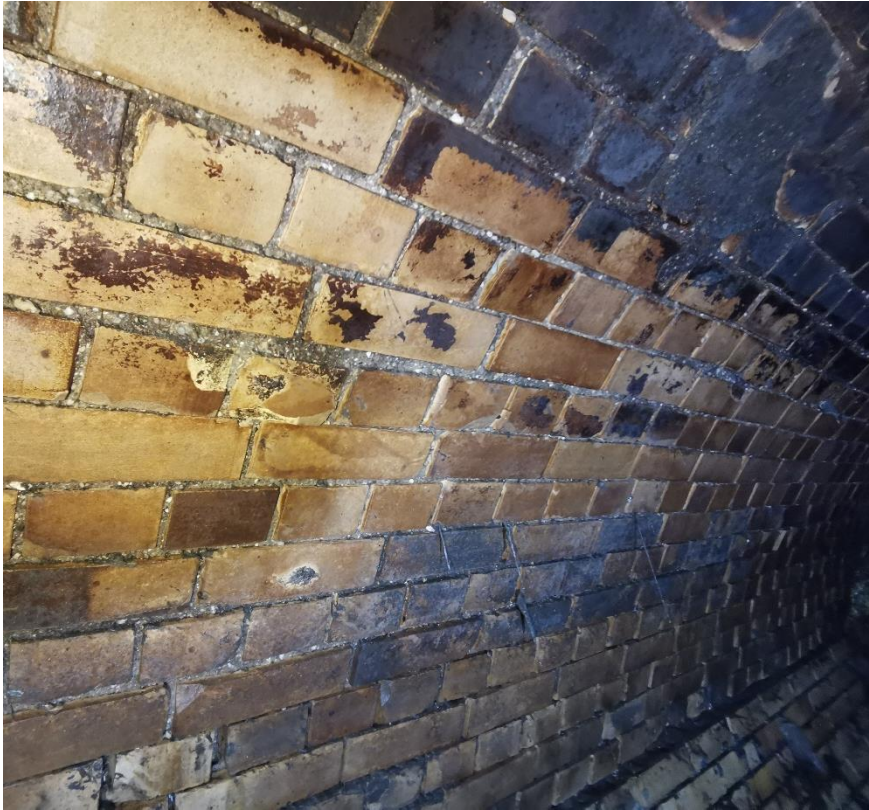
Bild-Nr.: 35

oberflächliche Verfärbung/
Ablagerungen am Mauer-
werk im Scheitelbereich

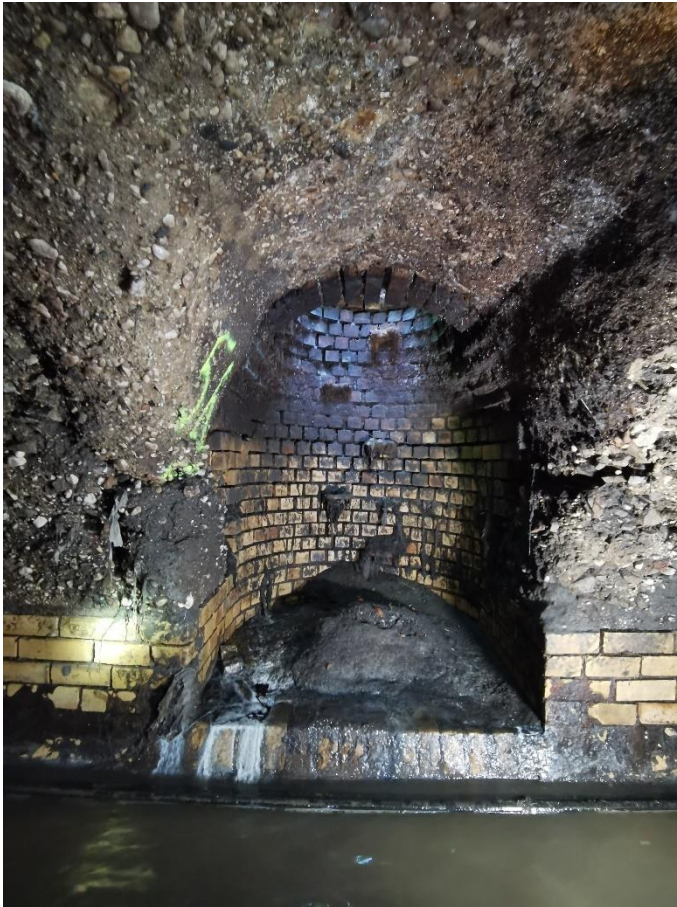
Bild-Nr.: 37

Schacht 24916048

Die Steigeisen des Schachtes sind stark geschädigt oder nicht mehr vorhanden - starke Rostbildung.

starke Ablagerungen am Schachtboden

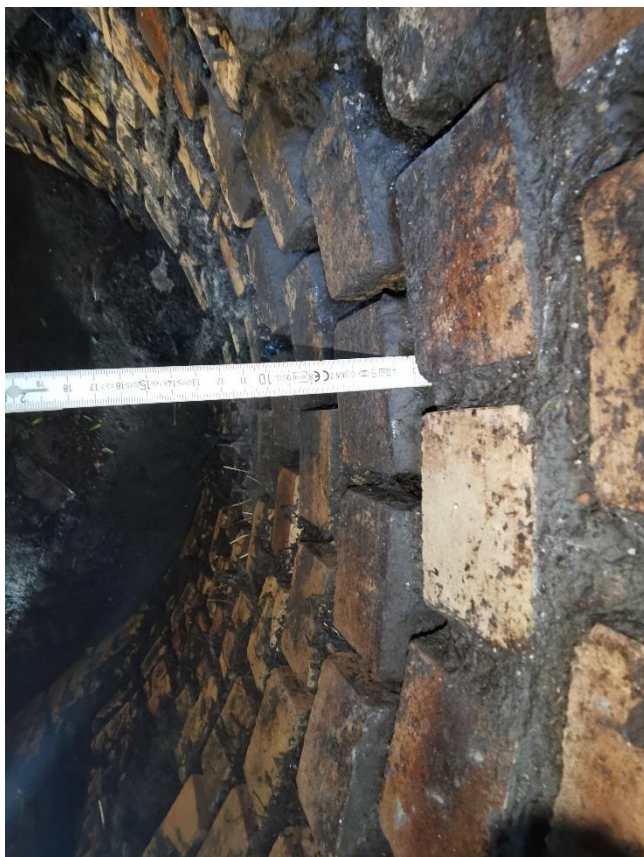
Bild-Nr.: 38

Die Fugentiefen im Schachtbereich betragen zwischen 4,5 - 7,0 cm.

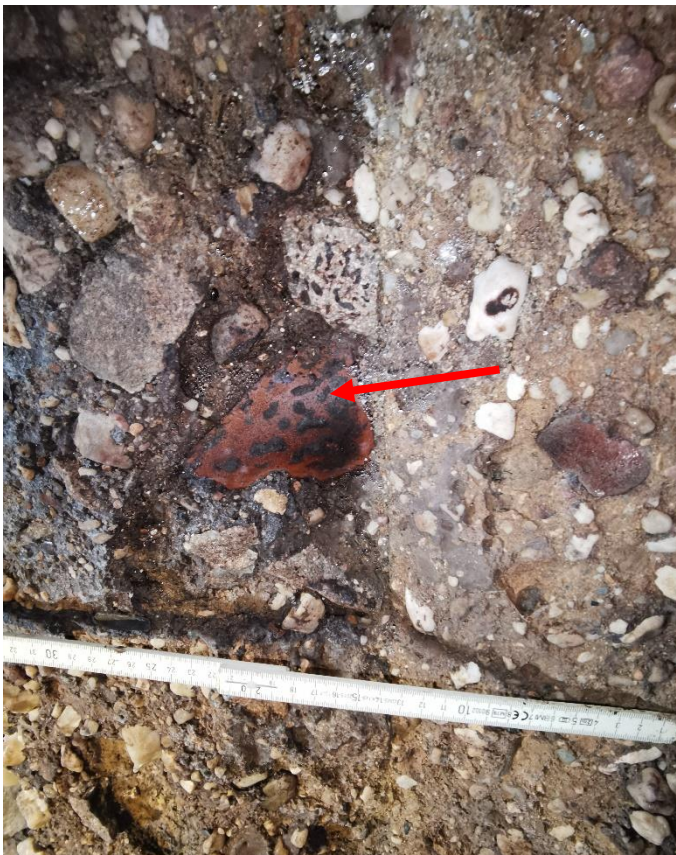
Bild-Nr.: 40

Steinzeug-Reste im ver-
bauten Ortbeton

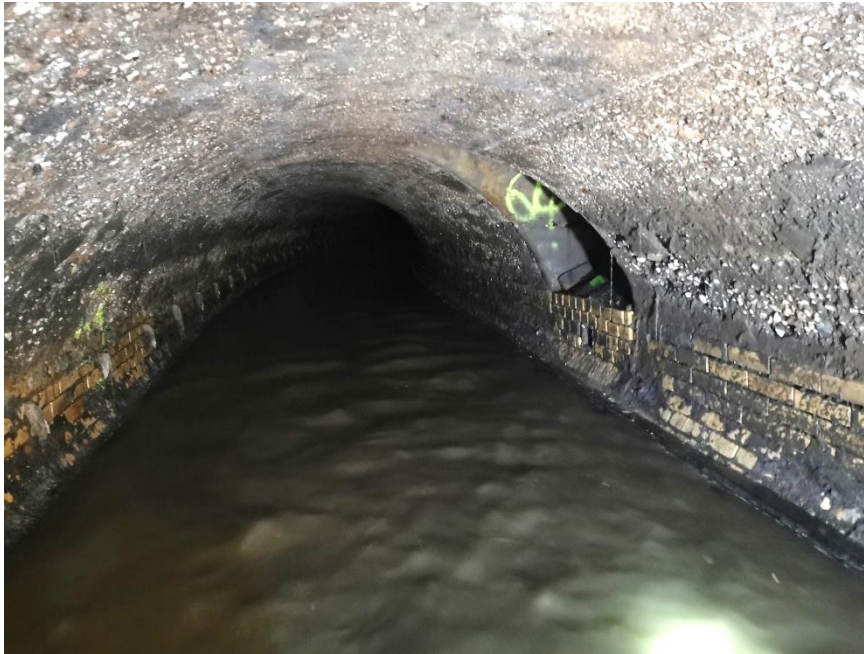
Bild-Nr.: 41

Es konnten Fugentiefen
von 2,0 cm ausgemacht
werden.

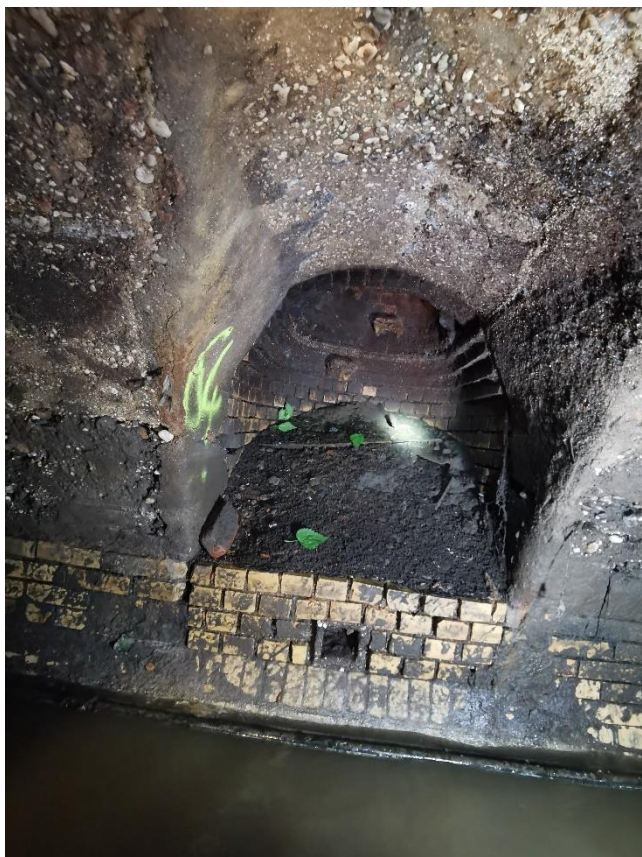
Bild-Nr.: 42

Schacht 24910032

Die Steigeisen weisen
Blattrostabildung auf.

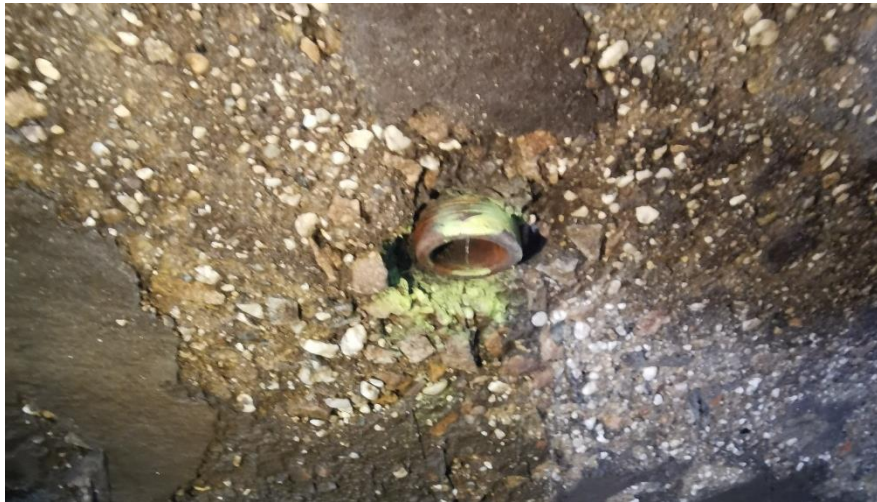
Bild-Nr.: 45

Um die Zuläufe herum konnten Ausbrüche und Fehlstellen ausgemacht werden.

Hier konnten Fugentiefen bis zu 13 cm ausgemacht werden.

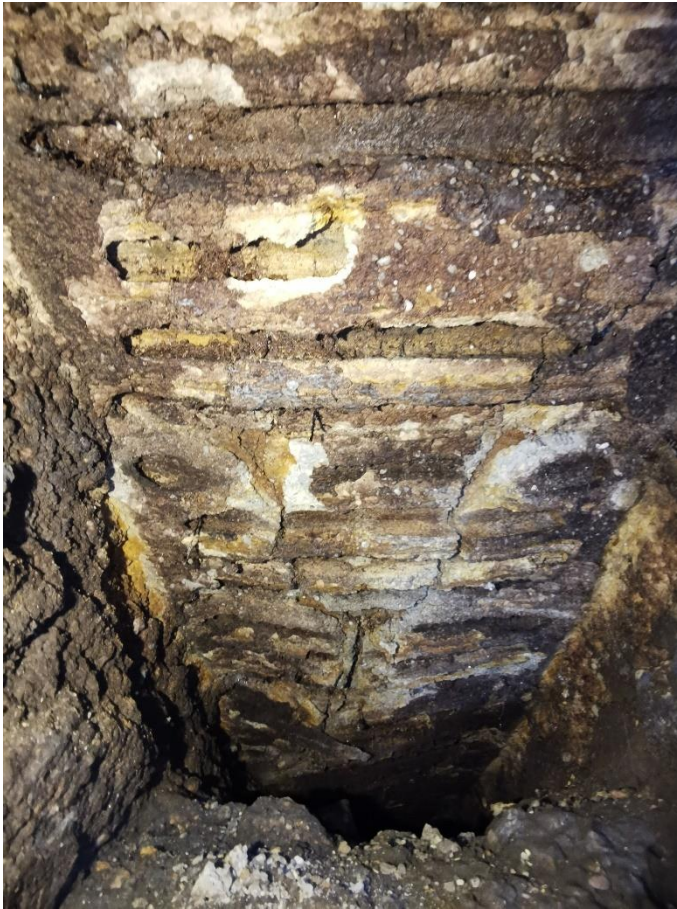
Bild-Nr.: 47

herauslösende Ziegel im
Scheitelbereich und fehler-
hafte Fugenbilder

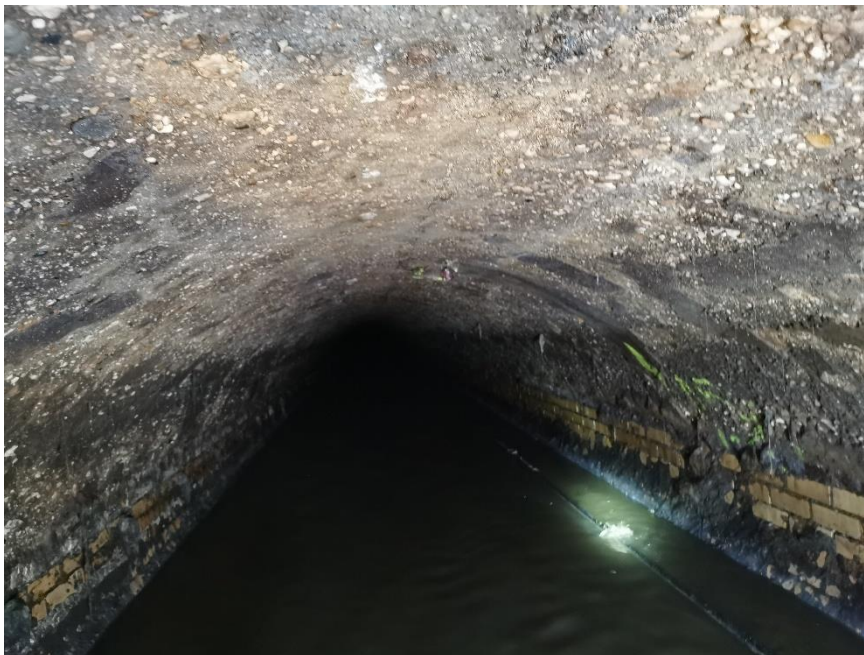
Bild-Nr.: 48

Auch hier können, wie zu-
vor, Schäden in der Hal-
tung gesichtet werden. Die
Beschichtung ist größten-
teils nicht mehr vorhanden
und die Oberfläche des Be-
tons ist ausgewaschen.

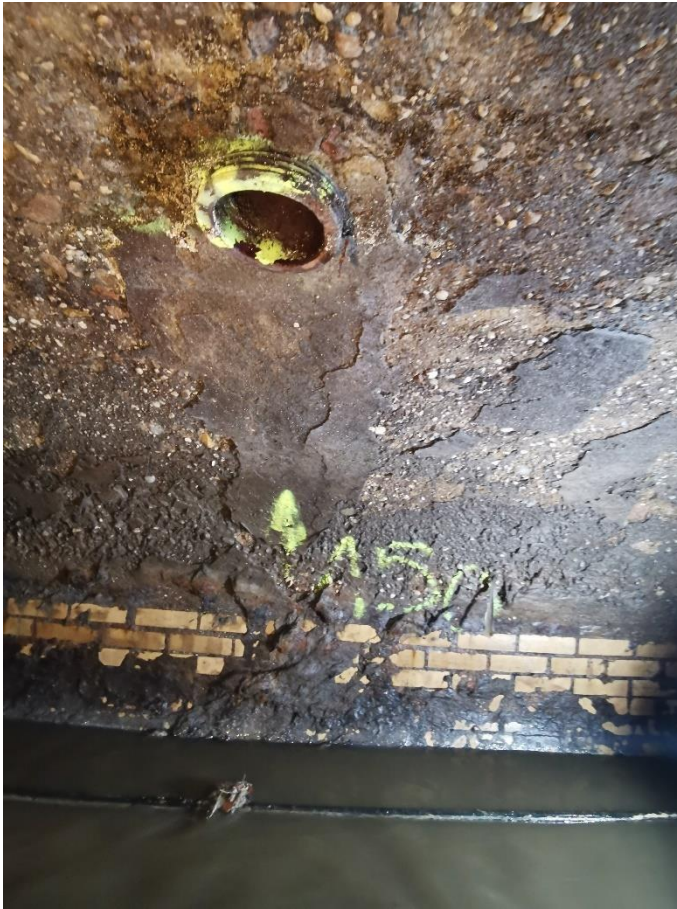
Bild-Nr.: 49

Detailansicht der Wasserwechselzone mit Übergang von Mauerwerk zu Beton bis in den Kämpferbereich

Hier sieht man Ablagerungen am Mauerwerk sowie die Fehlstellen der Beschichtung.
