Untersuchungsbericht

Vorhaben: 2. Nördlicher Hauptsammler
Dammweg

Materialuntersuchung

Datum: 07.09.2021

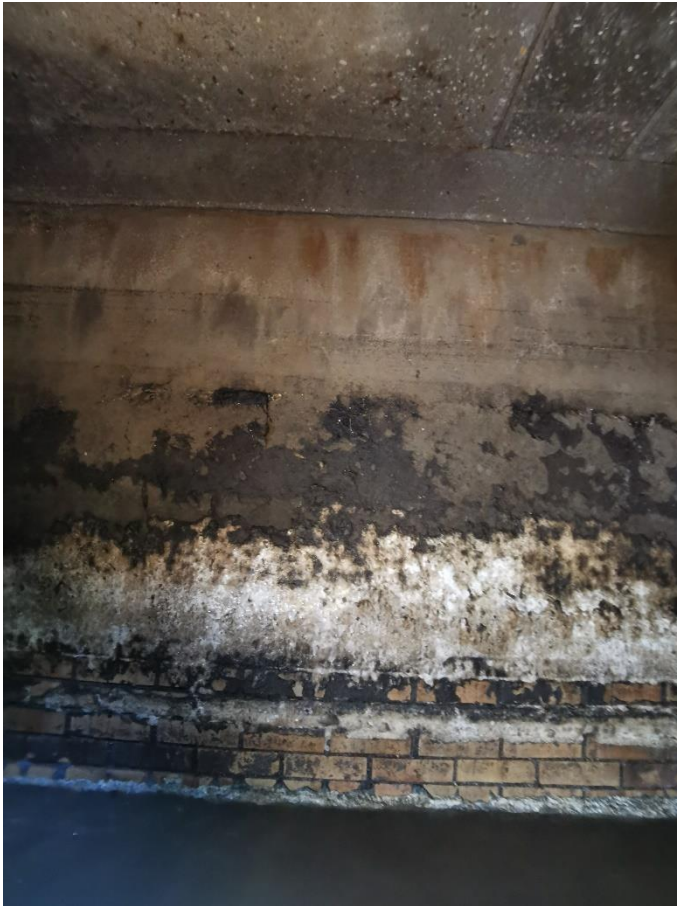
Bild-Nr.: 55

Ansicht der Südwand mit
Ablagerungen

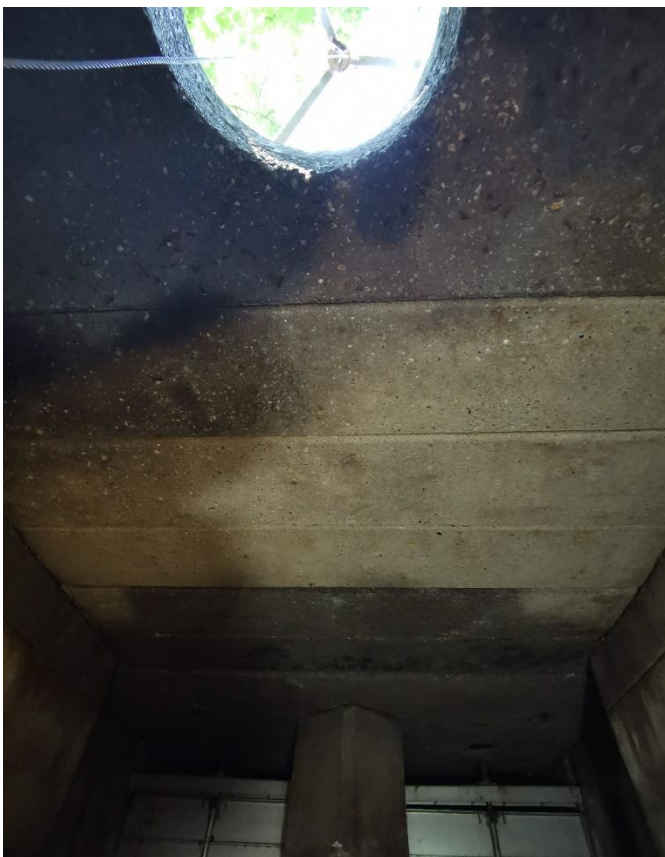
Bild-Nr.: 56

Die Deckenplatten des
Bauwerkes sind visuell in
einem guten Zustand.

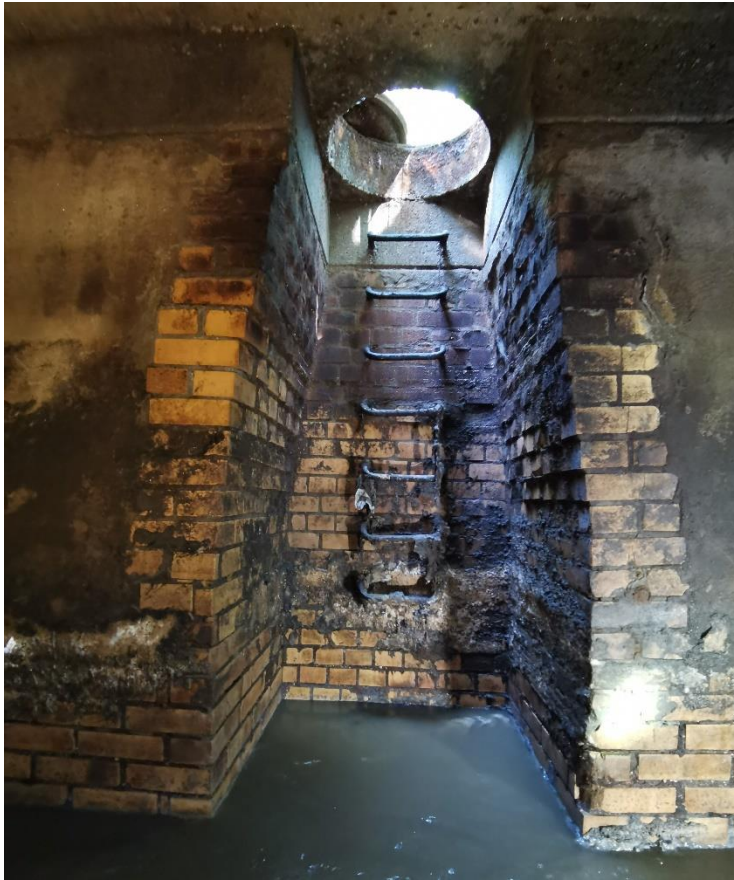
Bild-Nr.: 57

**Bauwerk -
Zustiegsbereich Schacht
24910003**

oberflächliche Ablagerungen am Mauerwerk

Das sichtbare Fugenbild macht visuell einen guten Eindruck.
