**HALLE SAALE INVESTVISION\***  
Entwicklungsgesellschaft Industriegebiet  
Halle – Saalkreis mbH & Co. KG  
Marktplatz 1  
06108 Halle (Saale)

Ihr Auftrag vom: 11.10.2022  
Unser Zeichen: 4468/wi-ri  
Datum: 14.08.2023, Rev.1

**Revitalisierung des Geländes des ehemaligen  
Reichsbahnausbesserungswerkes (RAW) Halle (Saale)  
Ergänzende Standortuntersuchung zur Altlastensituation**

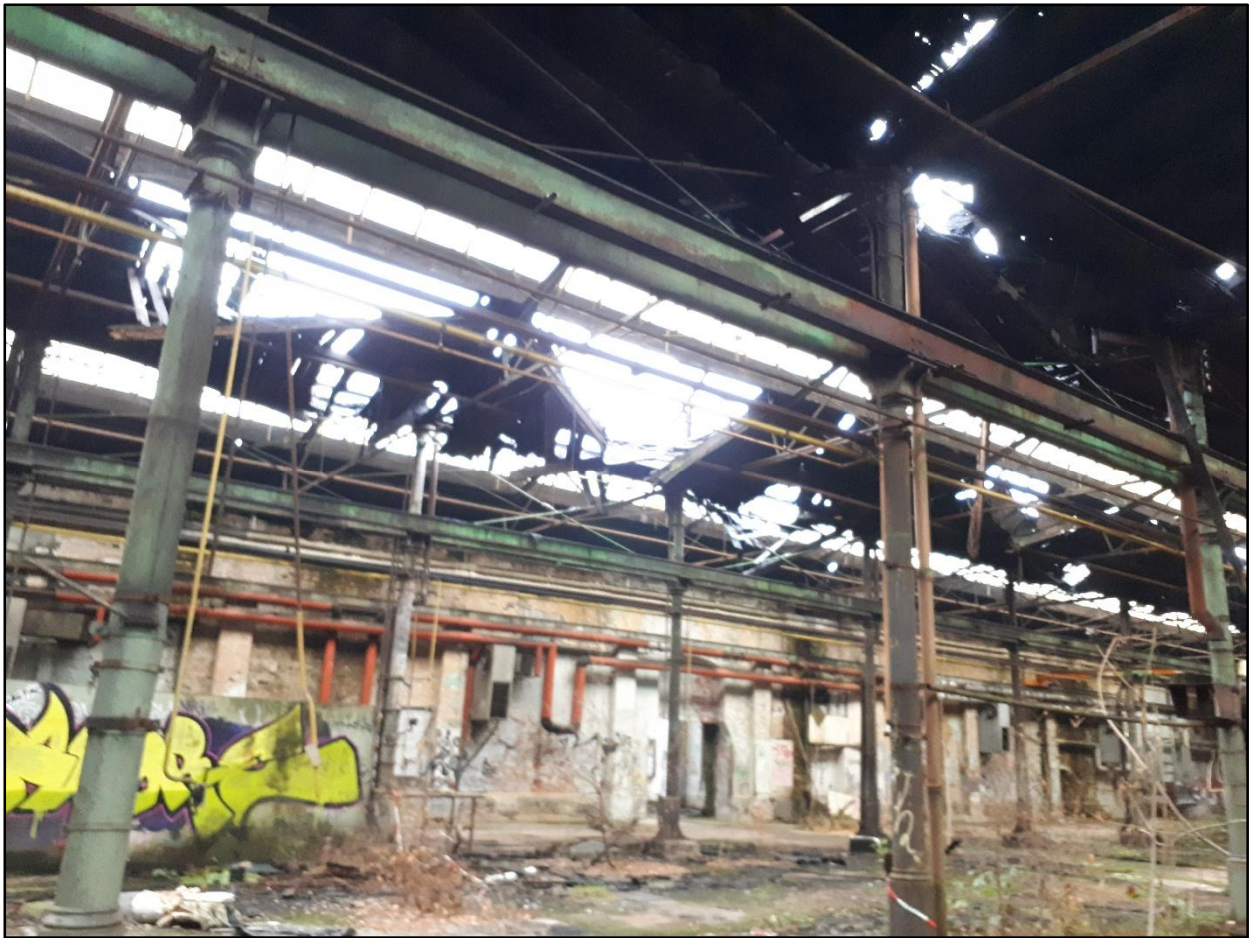
Die vorhandenen Gebäude sind in unterschiedlichem Zustand. Teilweise sind Dächer beschädigt und teilverbrochen, so dass einige Gebäude nicht mehr gefahrlos begehbar sind.

Abb. 2-9 Teileinsturz der Dachkonstruktion (24.01.2023)

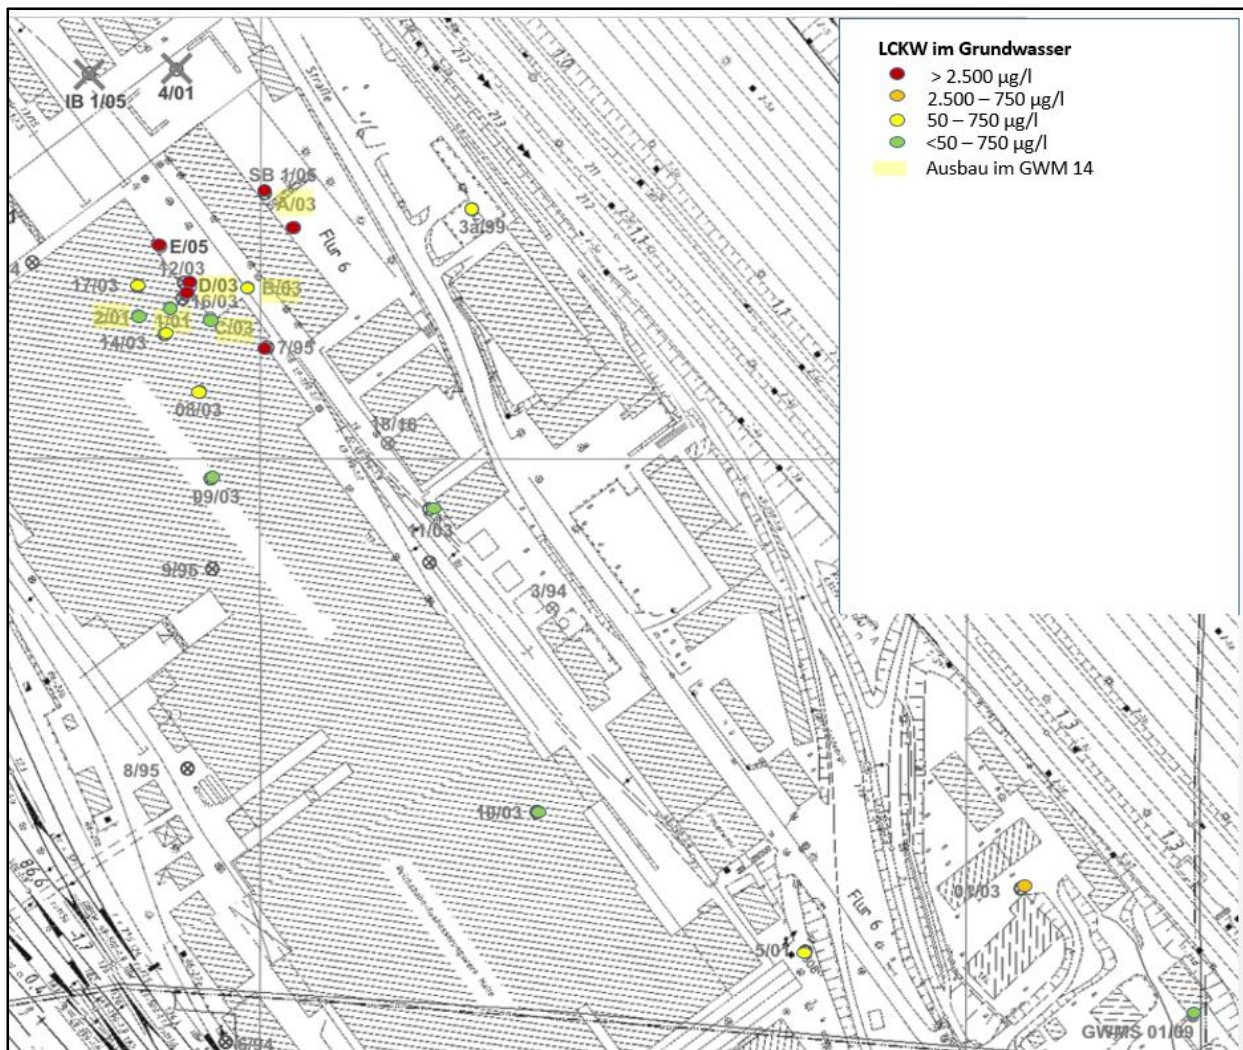
Nach nunmehr 13-jähriger Grundwasserförderung im Schadenszentrum konnte die LHKW-Belastung im Schadenszentrum deutlich gesenkt werden. Im 2. Halbjahr 2021 betrug die maximale LHKW-Konzentration 4.200 µg/l.

Abb. 6-6 Aktuelle Belastungssituation im Grundwasser im Schadenszentrum (1. Halbjahr 2021 [73])

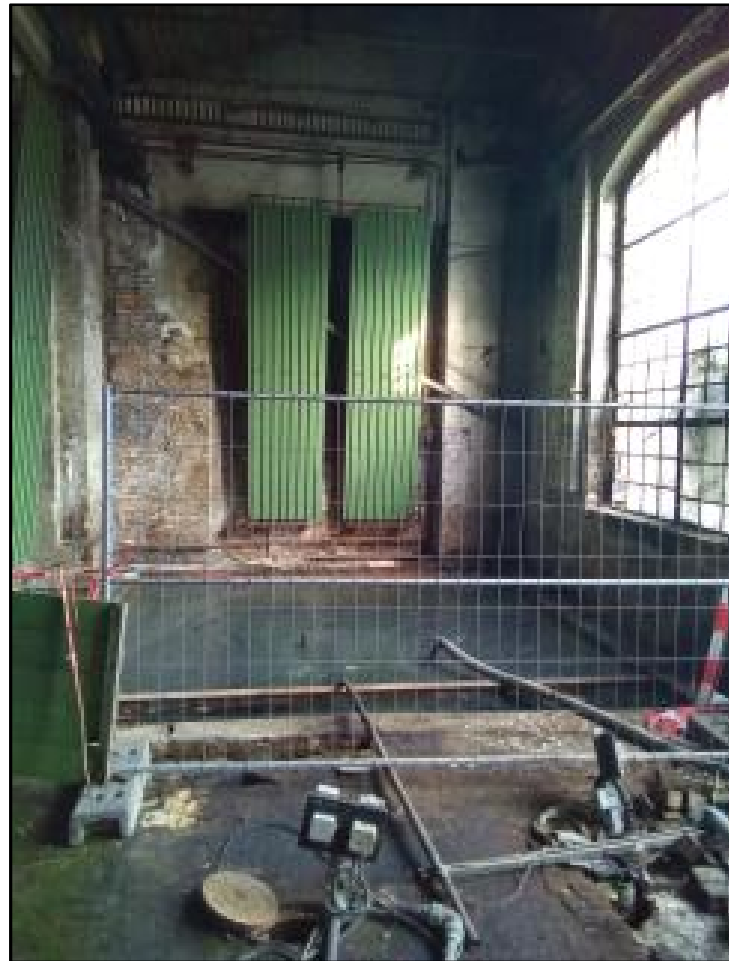
Der Haupteintrag erfolgte im Bereich der TRI-Grube. Von besonderer Relevanz war der Eintrag größerer Mengen von TCE innerhalb kurzer Zeiträume, beispielsweise im Zuge der „Entsorgung“ nicht mehr regenerierungsfähiger Lösungsmittel.

Abb. 6-14 Ehemalige TRI-Grube, die zum Zeitpunkt der Aufnahme im Februar 2022 zur Infiltration von gereinigtem Grundwasser im Rahmen der GW-Sanierung genutzt wurde (Aufnahme G.U.T. mbH)

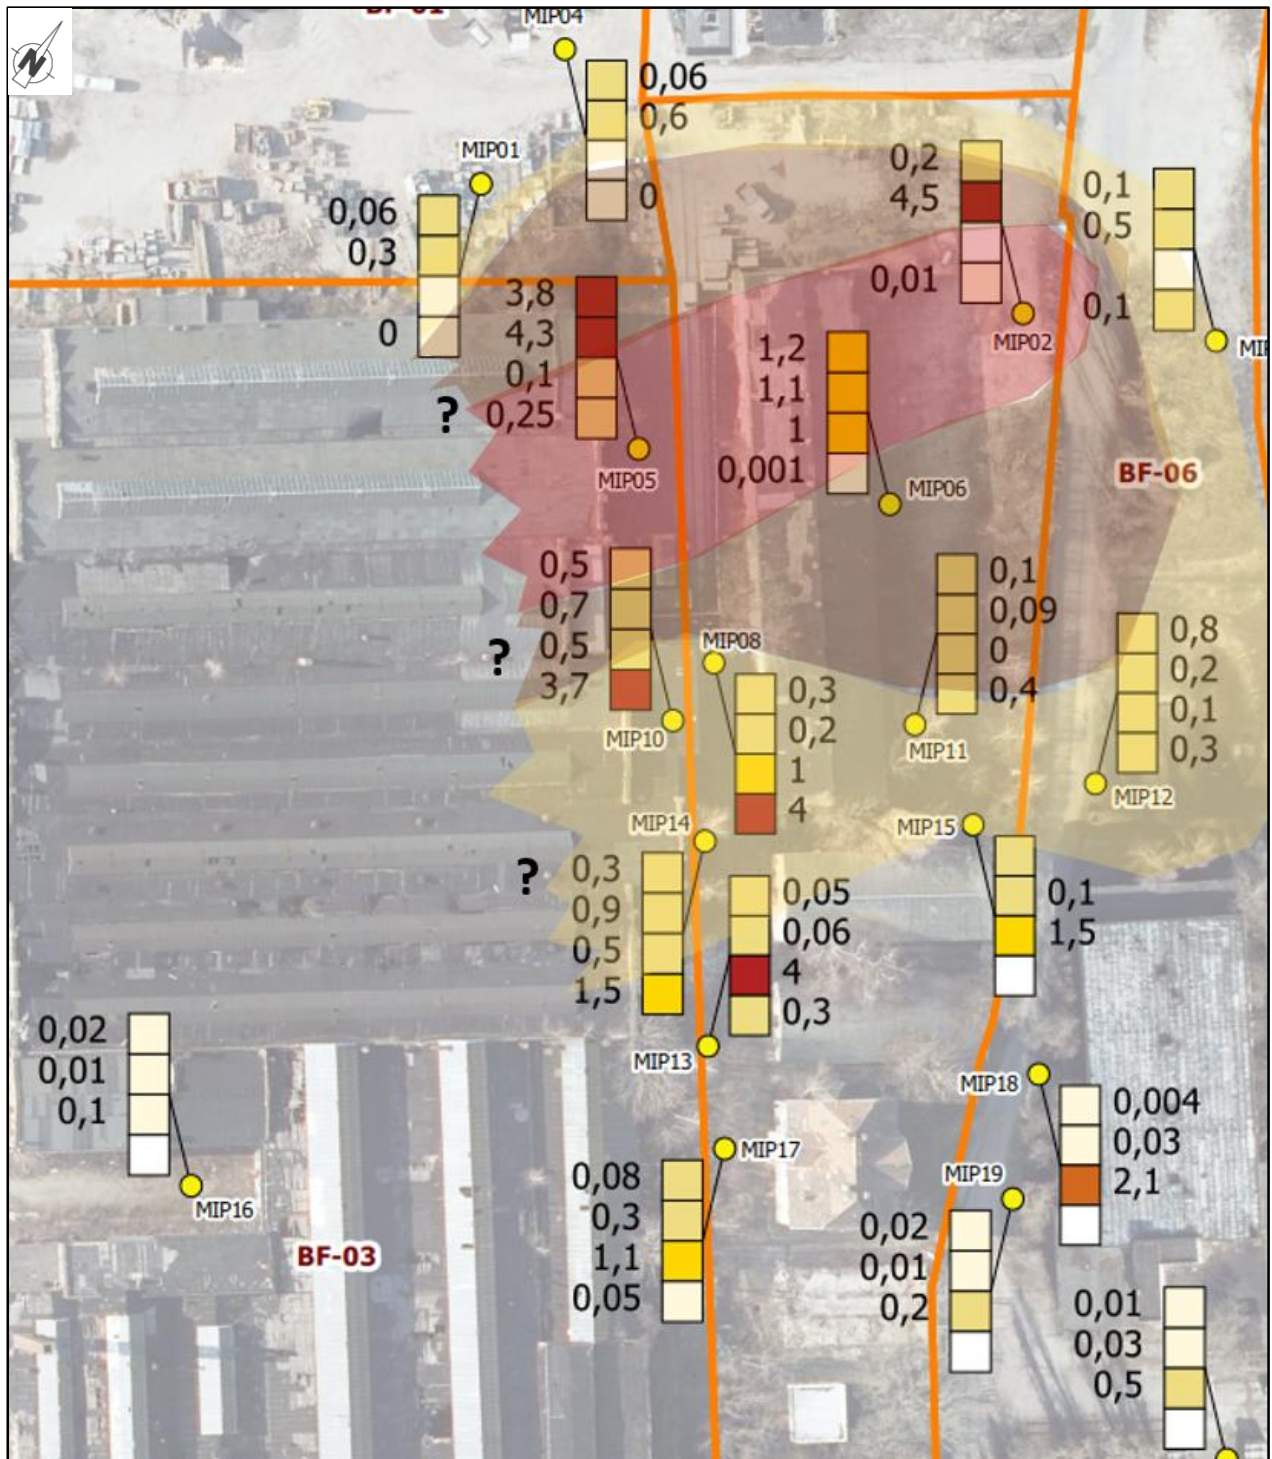
Abb. 6-22 Auswertung der MIP-Sondierungen und Ausweisung von LHKW-Belastungszonen im Geschiebemergel

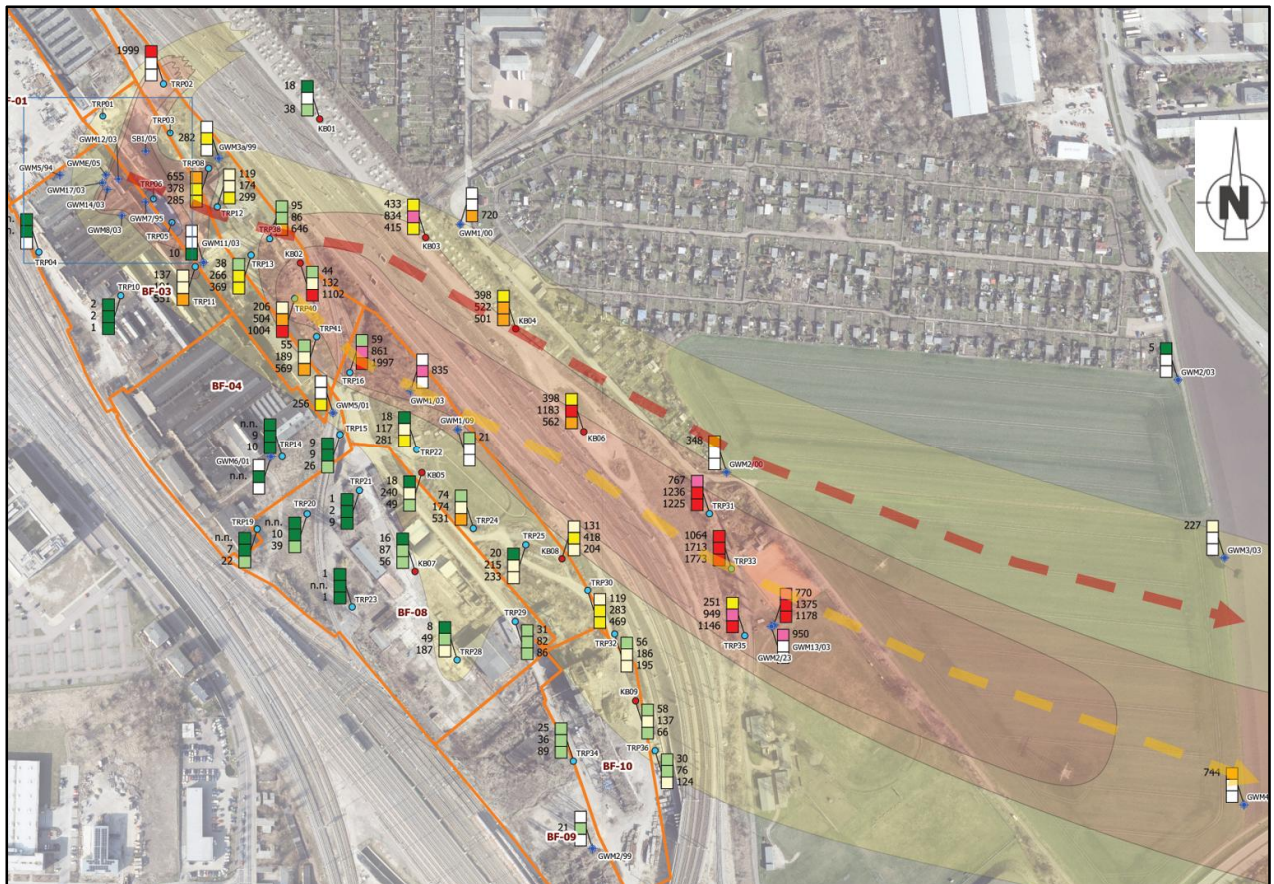
Abb. 6-29 LHKW-Belastung im Grundwasser im 1. Halbjahr 2023 mit PCE/TCE- und cDCE-Strombahnen (aus Anlage 2.3.2)
