Bericht Holzschutzmitteluntersuchung

Bauvorhaben: Neues Palais – Schlossmuseum
Schlossstraße 1, 99310 Arnstadt

Datum / Uhrzeit: 14.02.2024, 8:15 bis 15.02.2024, 8:30 Uhr

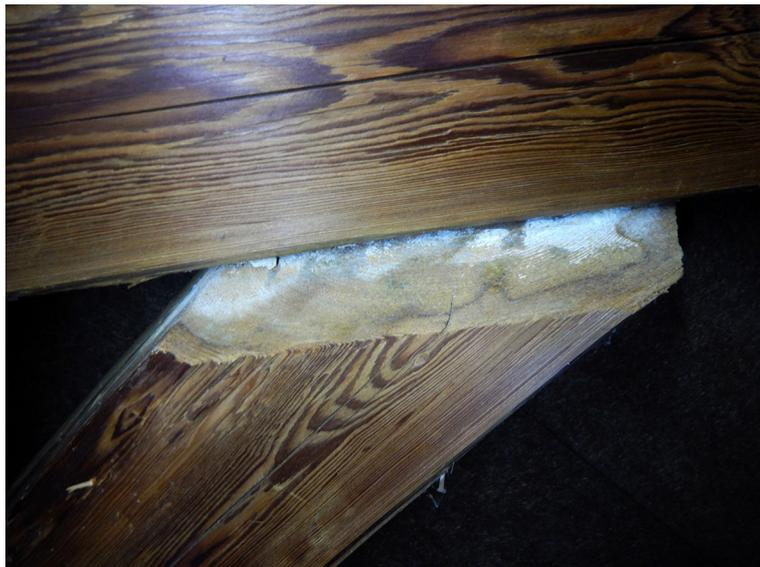
Bild 01

An der Holzkonstruktion sind an den Stoßflächen der Hölzer und in den Rissen deutlich sichtbare DDT-Kristalle und Salzablagerungen vorhanden (siehe Bilder 01 und 02). Auch im Bereich der Oberfläche der Holzbauteile sind wieder DDT-Kristalle entstanden (siehe Bild 03). Durch die hohe Konzentration der Salze sind an den Sparren zum Teil Mazerationen festzustellen (siehe Bild 04)

Dachboden, R5.02

starke Ablagerung von DDT-Kristallen an der Stoßstellen eines Kopfbandes

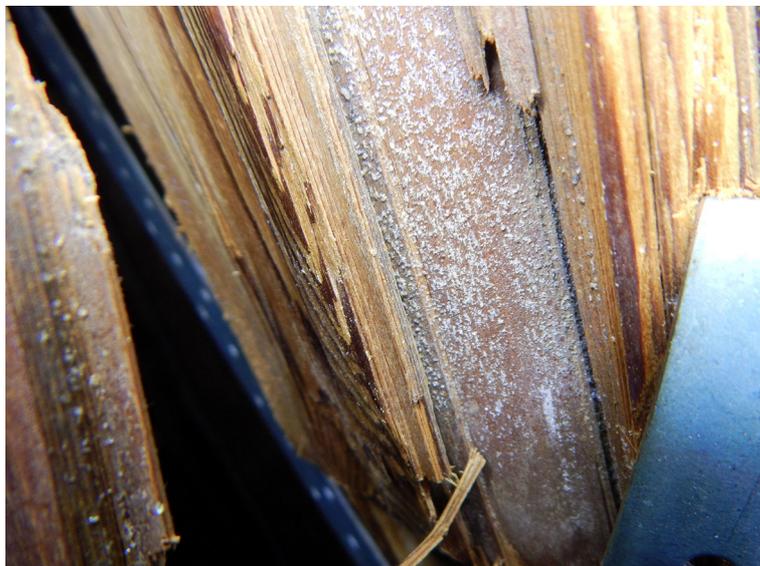
Bild 02

Dachboden, R5.01

DDT-Kristalle an der Holzoberfläche eines Sparrens (vor Untersuchung durch Holz verdeckt - Riss)

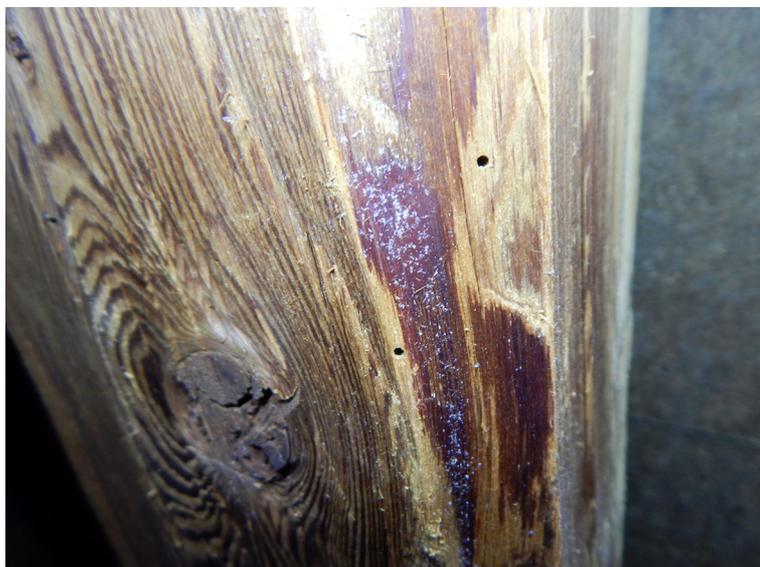
Bild 03

- **Die durchgeführte Maskierung ist als nicht wirksam anzusehen. Der Liegestaub im Dachraum ist sehr hoch mit DDT kontaminiert.**

Dachboden, R5.01

DDT-Kristalle an der beschichteten Holzoberfläche eines Sparrens

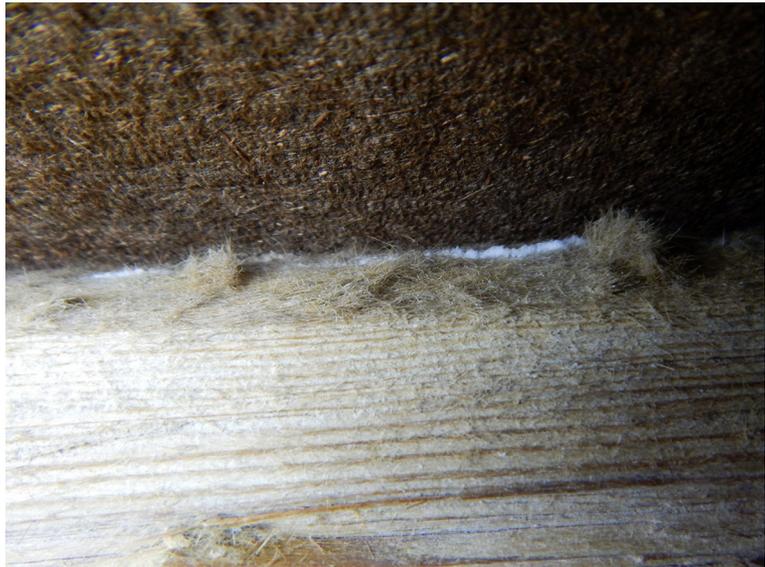
Bild 04

Dachboden, R5.01

Mazeration auf der Oberseite eines Sparrens, weiß im Hintergrund DDT-Kristalle zwischen Dachdeckung und Sparren

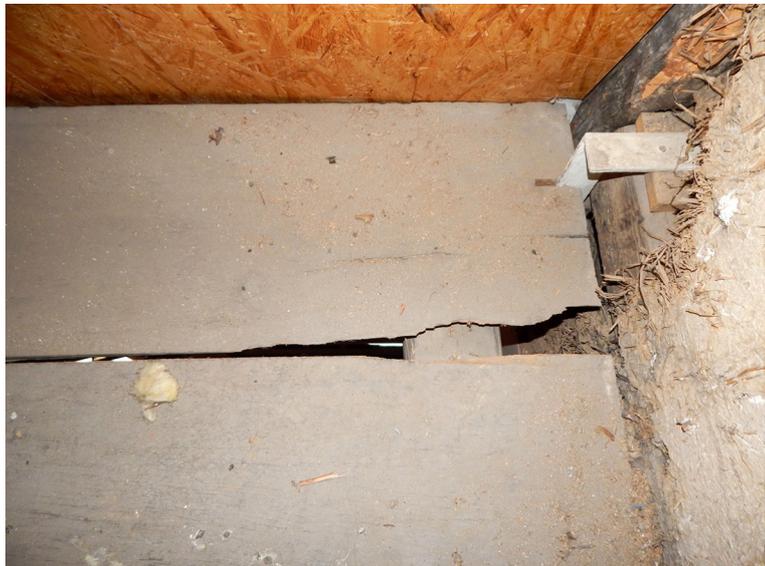
Bild 05

Das Zwischenpodest des Dachzugangs hat zum Treppenhaus keine ausreichende Abtrennung / es ist keine Luftdichtigkeit gegeben (siehe Bild 05).

Dachboden, Podest zum Treppenhaus

große Öffnungen in der Fußbodenschalung vom Dachboden ins Treppenhaus

- Es ist umgehend ein annähernd luftdichter Verschluss zwischen dem Treppenhaus und dem Dachboden herzustellen (Fehlstelle im Podest zum Dachboden). Die Abtrennung kann temporär durch Folien erfolgen.

- Im Treppenhaus sind die Reinigungsarbeiten bis zum endgültigen luftdichten Verschluss des Treppenhauses zum Dachboden (Tür und Podest) nur durch feuchtes Wischen auszuführen. Es sind keine Besen/Handfeger einzusetzen (Staubaufwirbelung). Die Reinigung sollte mindestens wöchentlich erfolgen.

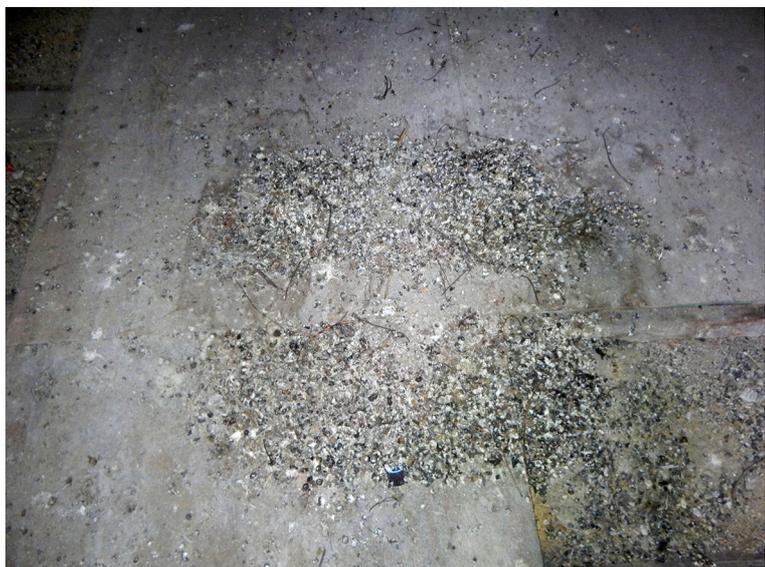
Bild 06

Im Dachboden ist an verschiedenen Stellen Taubenkot vorhanden (siehe Bild 06).

Dachboden, R5.04

Taubenkot auf dem Fußboden

- Der Taubenkot in Dachgeschoss ist durch eine Firma mit entsprechender Befähigung zu entfernen. Es ist eine persönliche Schutzausrüstung zu tragen.
