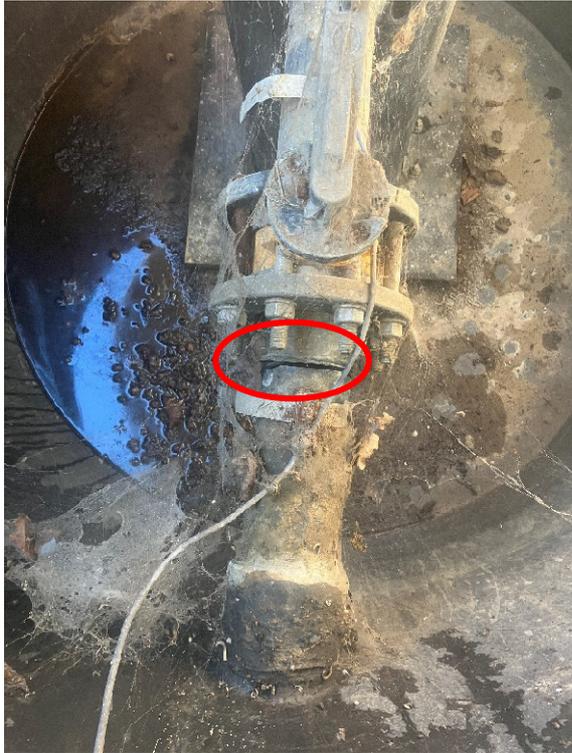
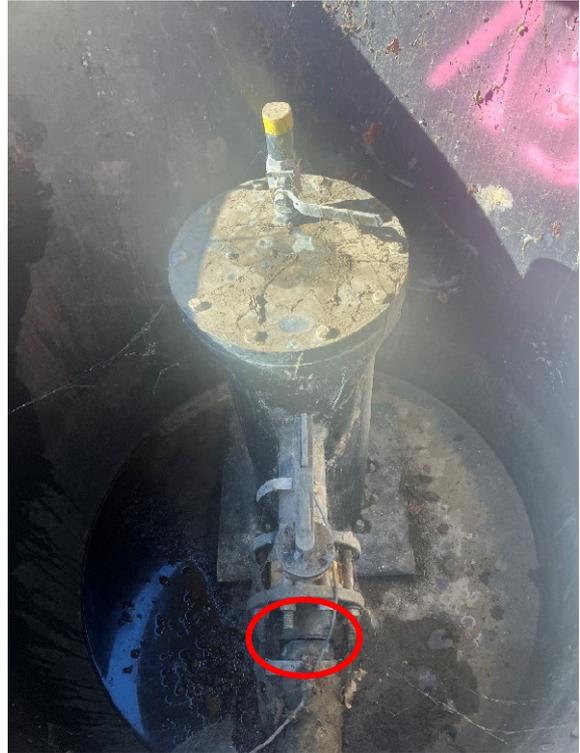
## GB 4

IST-Zustand:

- Riss am Flansch

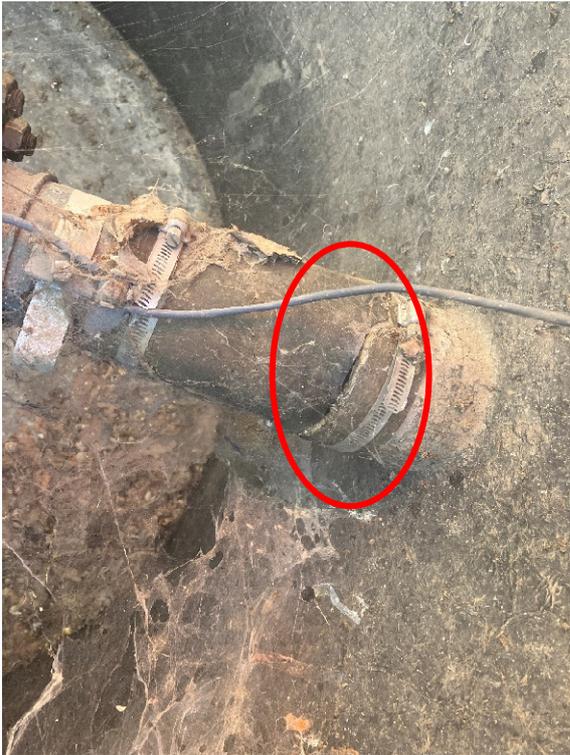
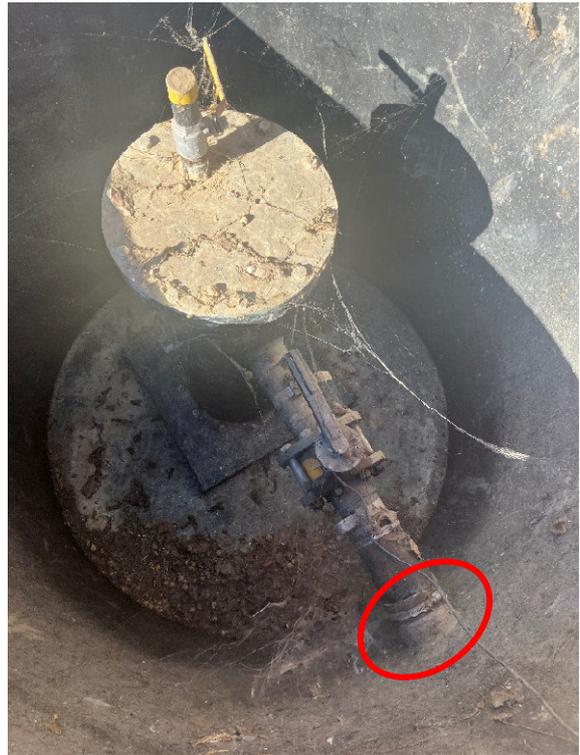
## GB 6

IST-Zustand:

- Riss am Übergang zur Rohrdurchführung der Brunnenstube

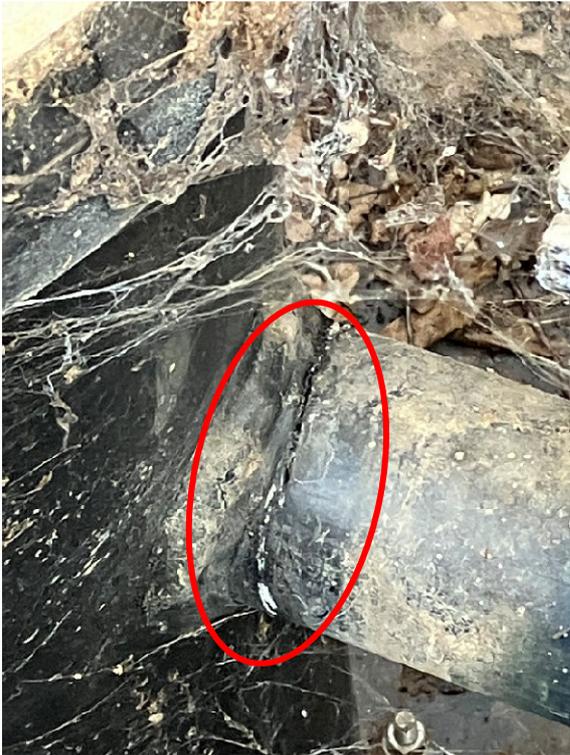
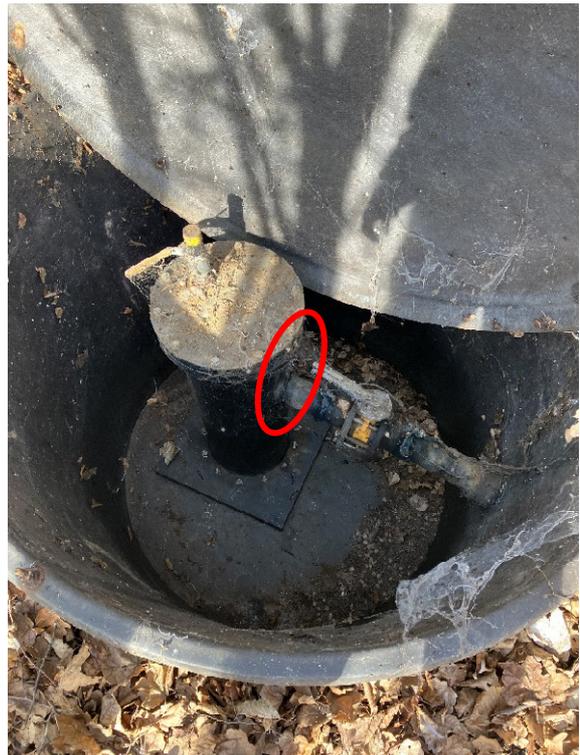
## GB10

IST-Zustand:

- Riss am Übergang zum Brunnenkörper

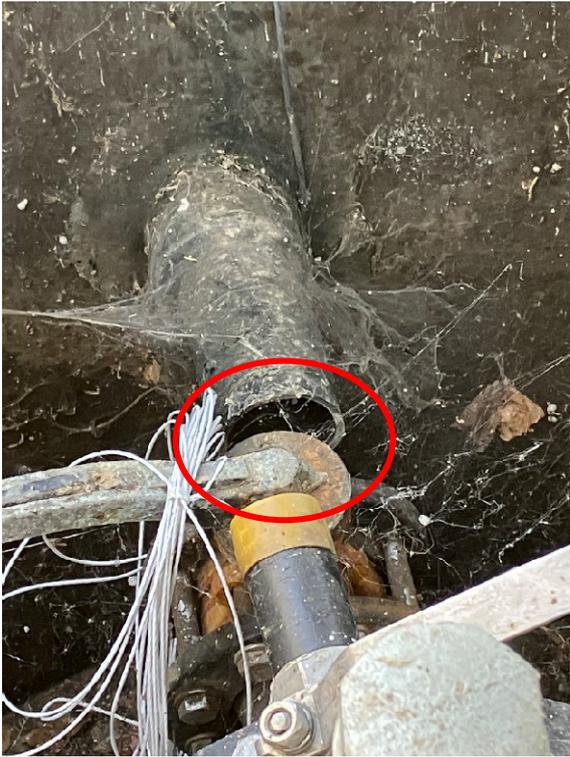
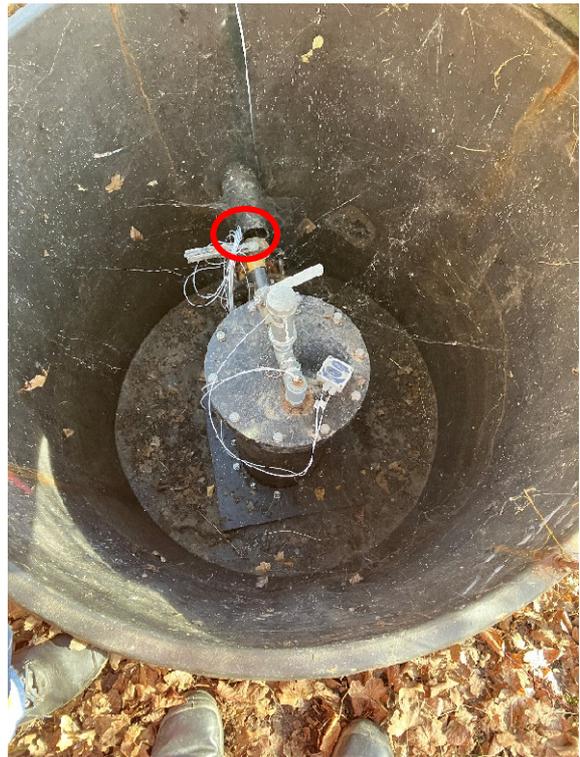
## GB11

IST-Zustand:

- Leitungsabriss am Flansch

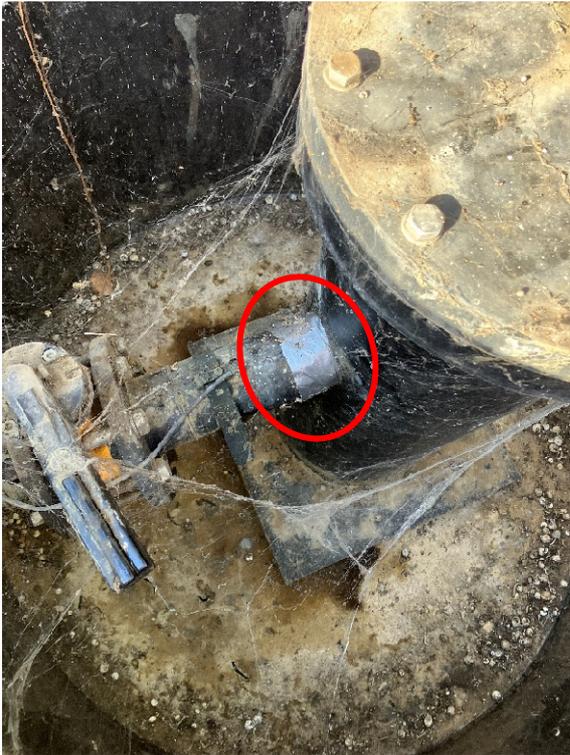
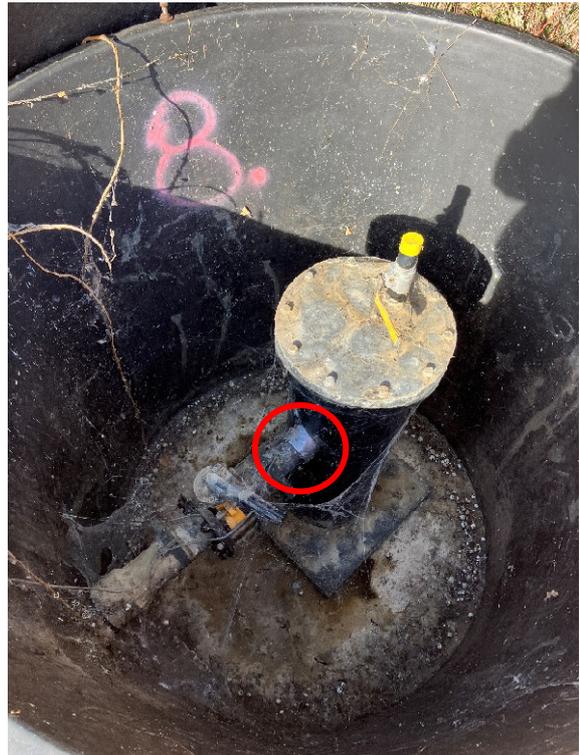
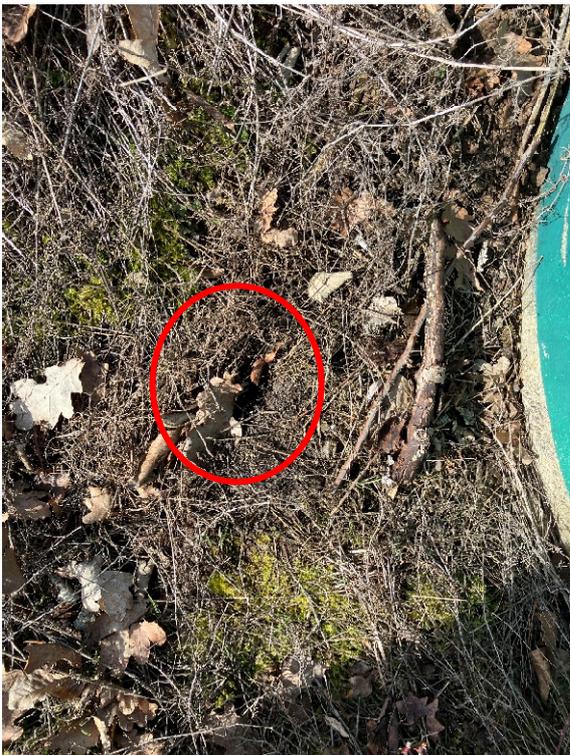
## GB 12

### IST-Zustand:

- Unregelmäßiger Dampfaustritt aus Loch neben Gasbrunnenstube, vermutlich Undichtigkeit außerhalb
- Riss am Übergang zum Brunnenkörper

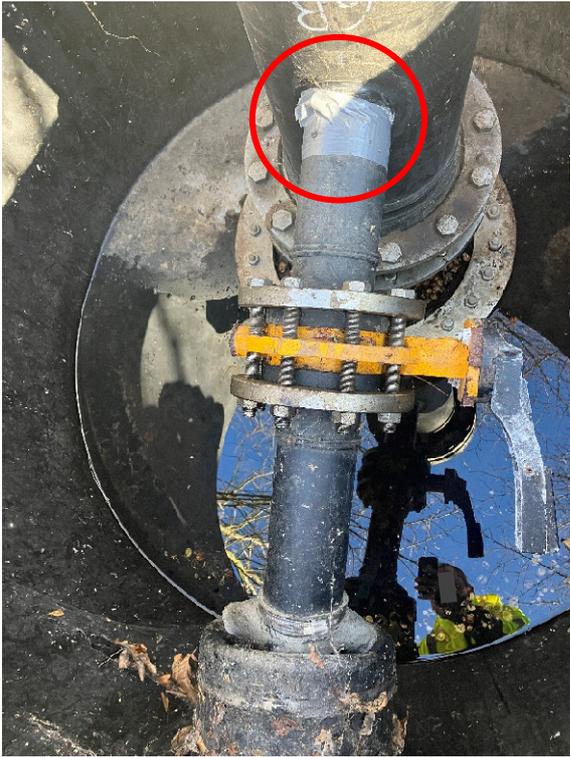
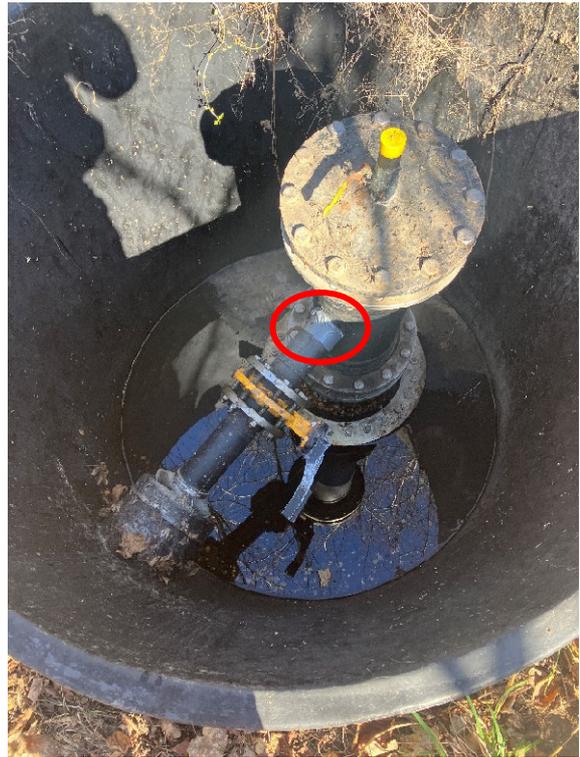
## GB 16

IST-Zustand:

- Riss am Übergang zum Brunnenkörper

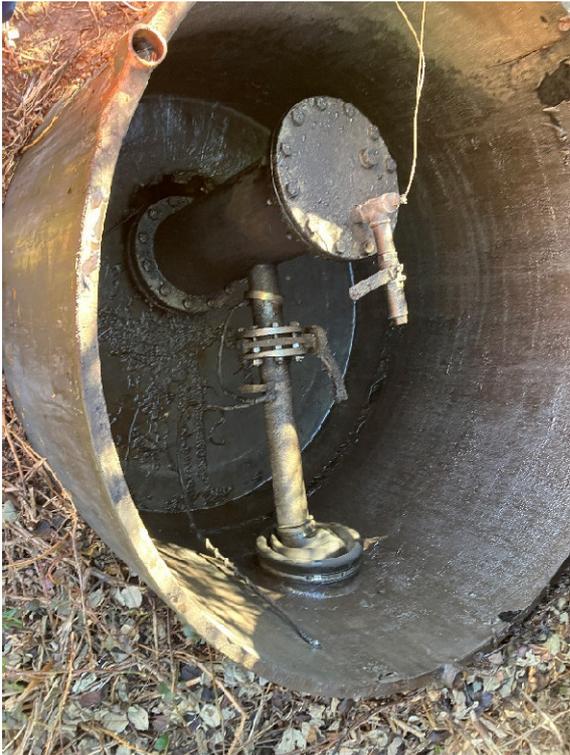
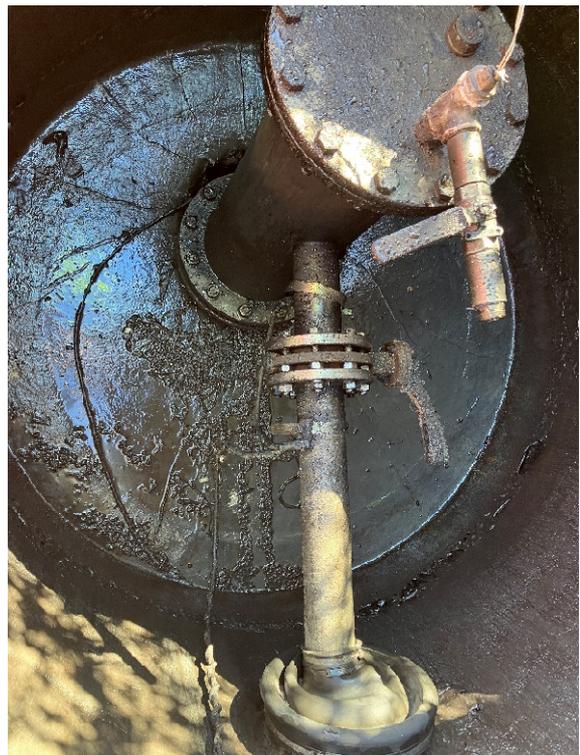
## GB 20

IST-Zustand:

- Dunkler Film in gesamter Brunnenstube
- Brunnen dampft unregelmäßig
- GB und Gasleitung in Edelstahl ausgeführt

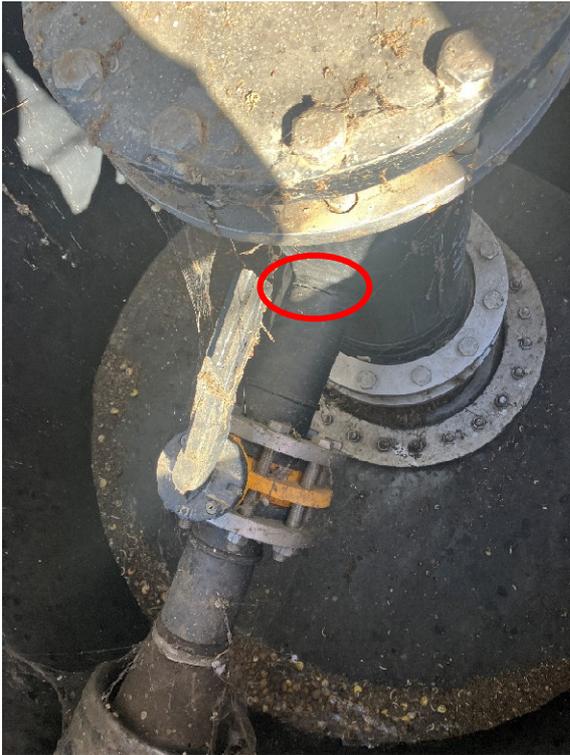
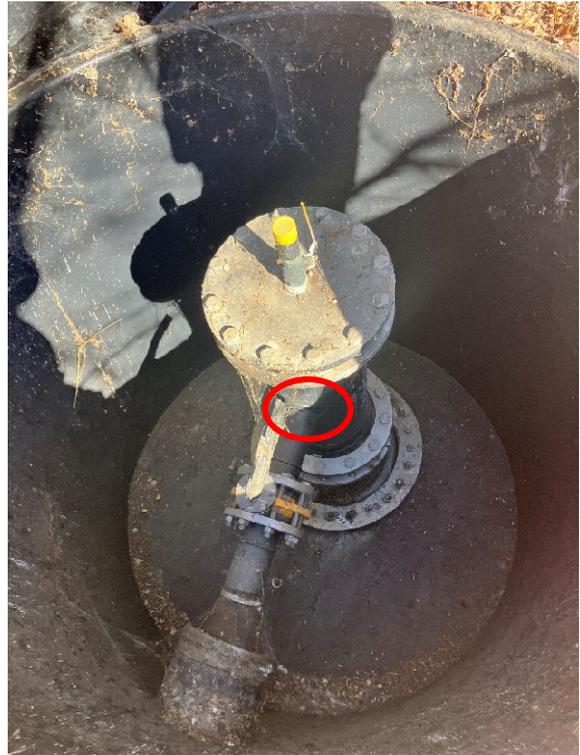
**GB 23**

IST-Zustand:

- Riss am Übergang zum Brunnenkörper

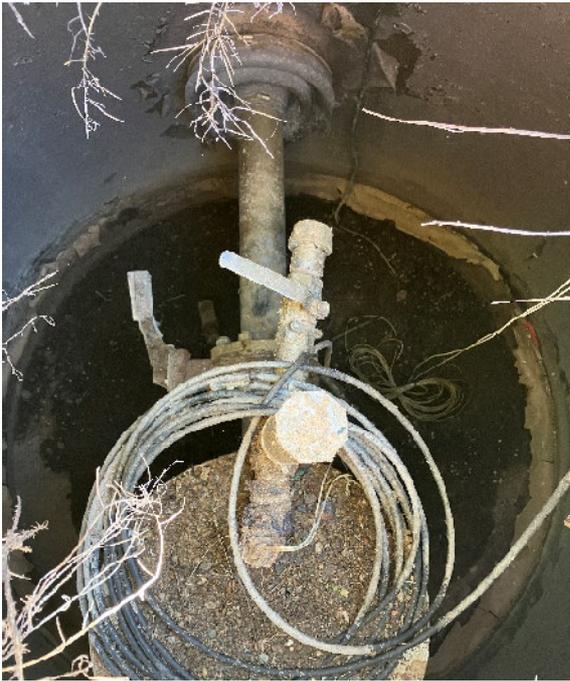
## **GB 25**

IST-Zustand:

- Unregelmäßiger Dampfaustritt
- Tiefe Brunnenstube, daher keine Undichtigkeit von oben sichtbar
- Gasbrunnenkörper und Gasleitung in Edelstahl ausgeführt

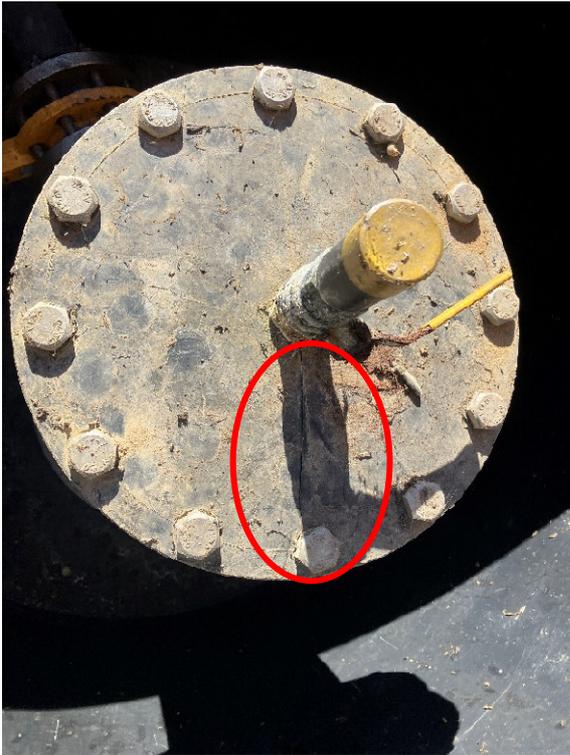
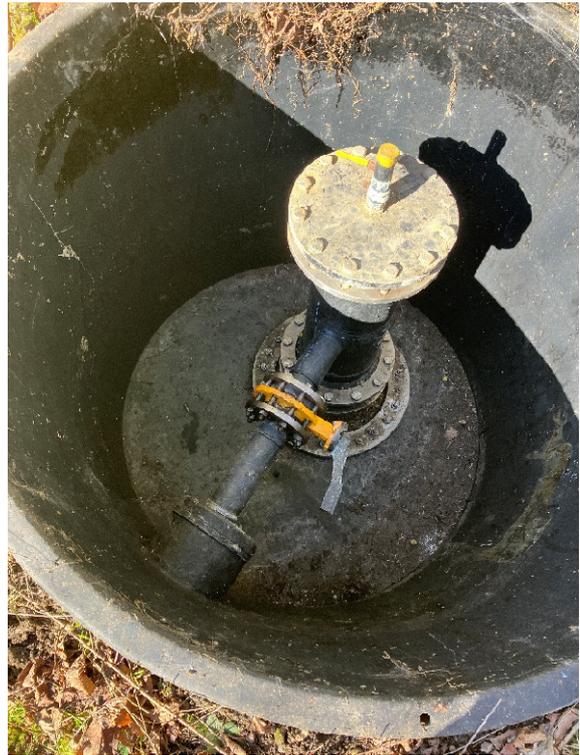
## GB 30

IST-Zustand:

- Risse im Deckel des Gasbrunnen

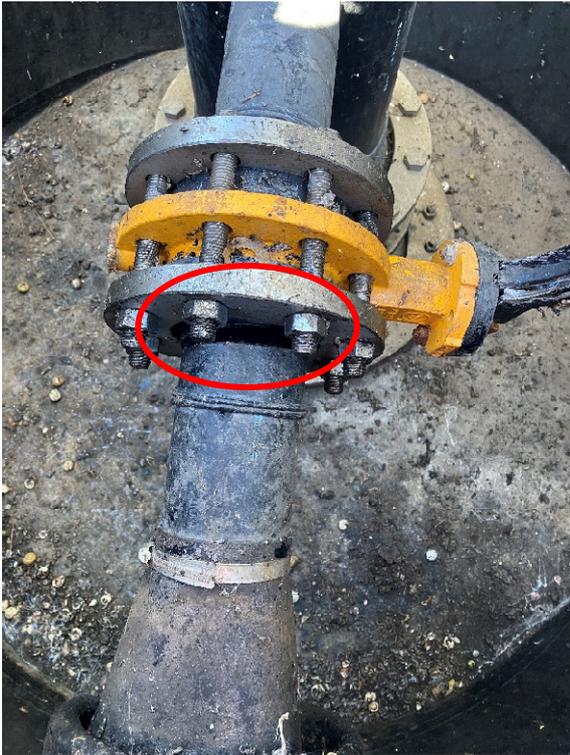
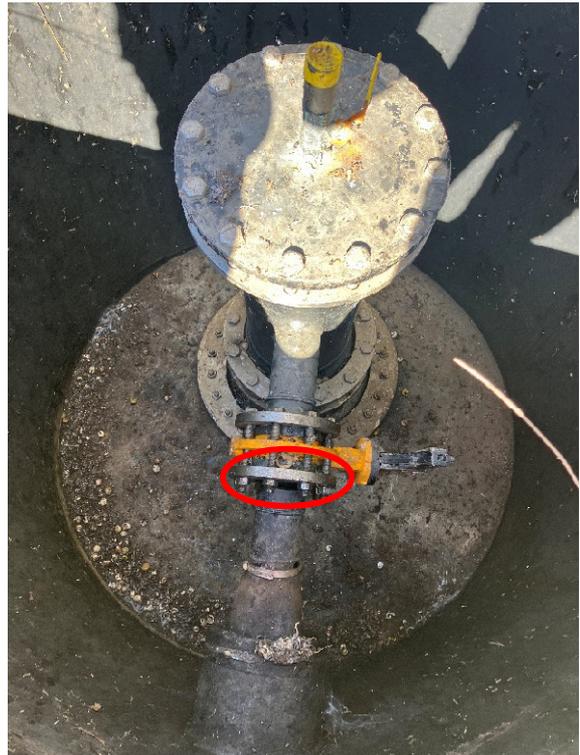
**GB 31**

IST-Zustand:

- Rohrleitungsabriss am Flansch

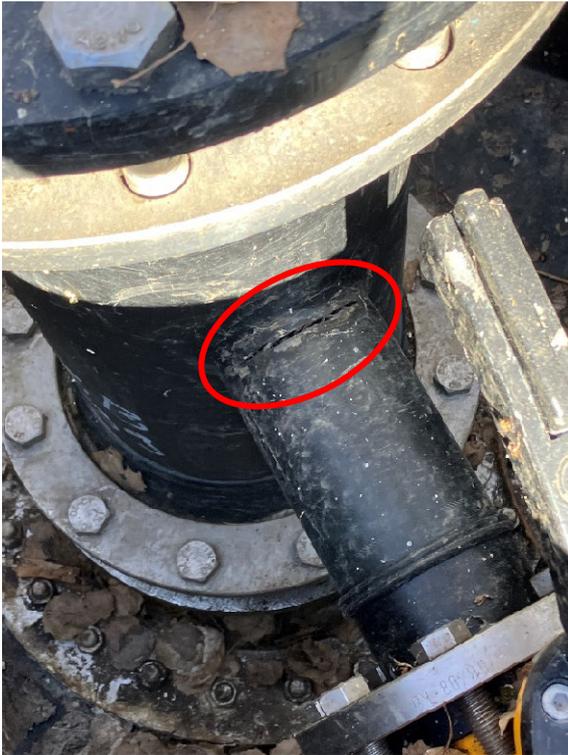
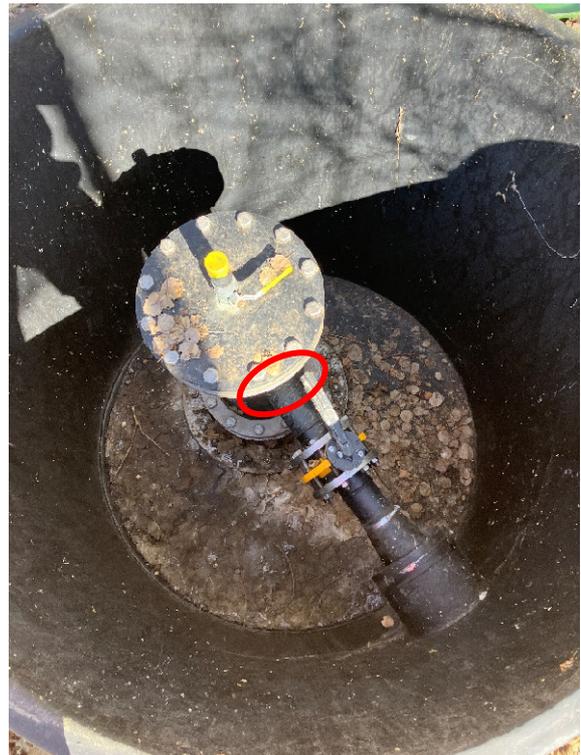
## GB 38

IST-Zustnad:

- Riss am Übergang zum Brunnenkörper

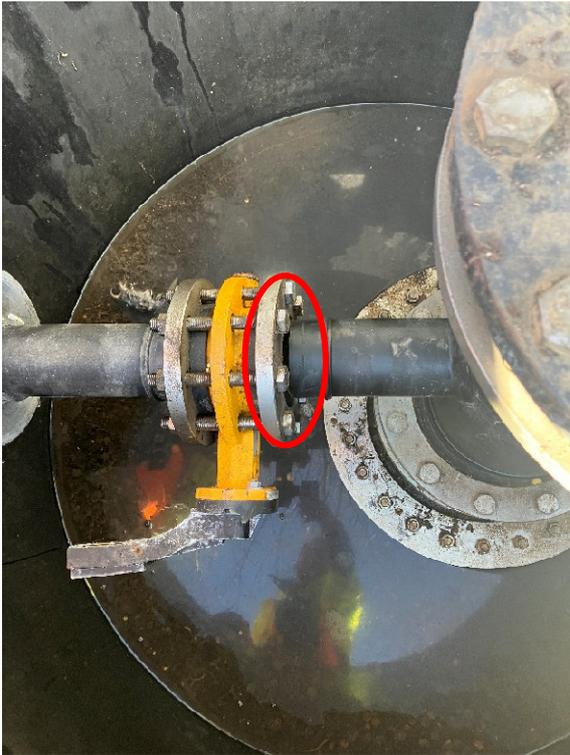
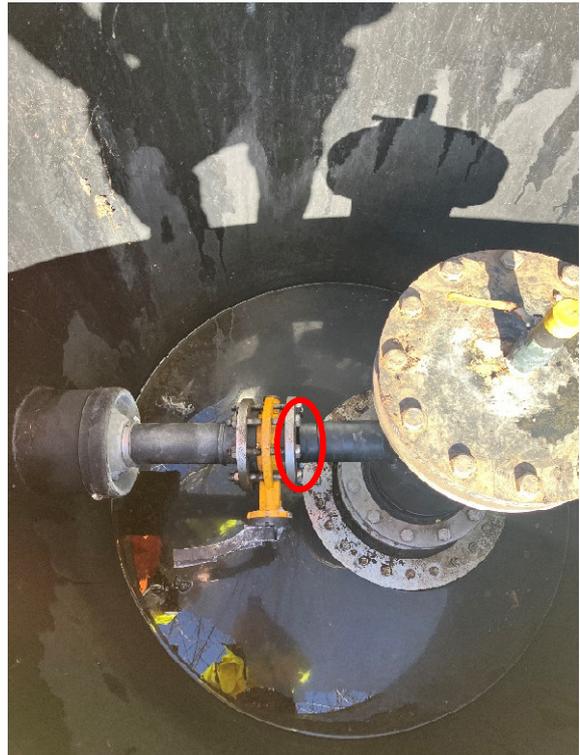
**GB 39**

IST-Zustand:

- Rohrleitungsabriss am Flansch

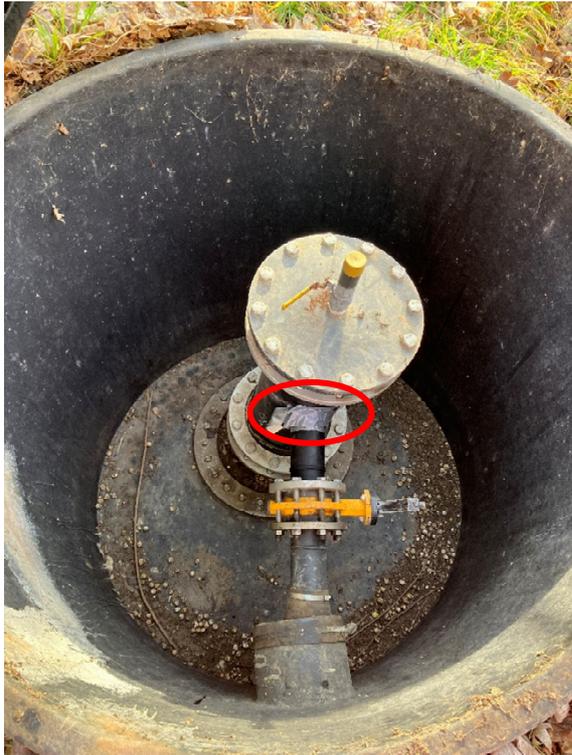
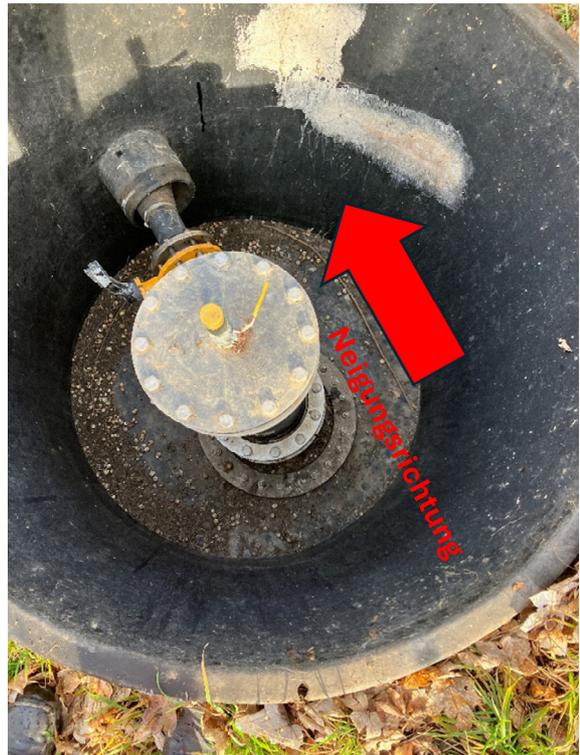
## GB 44

IST-Zustand:

- Riss am Übergang Brunnenkörper
- Schiefelage Brunnenkörper

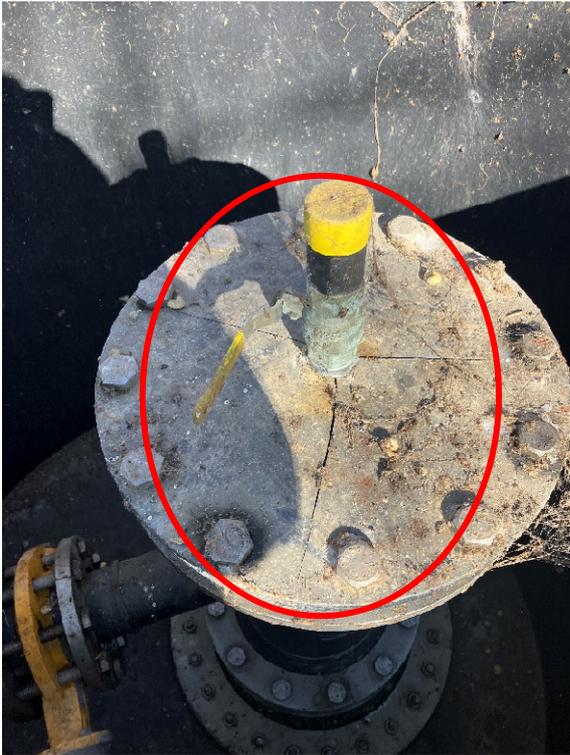
## GB 45

IST-Zustand:

- Risse im Deckel

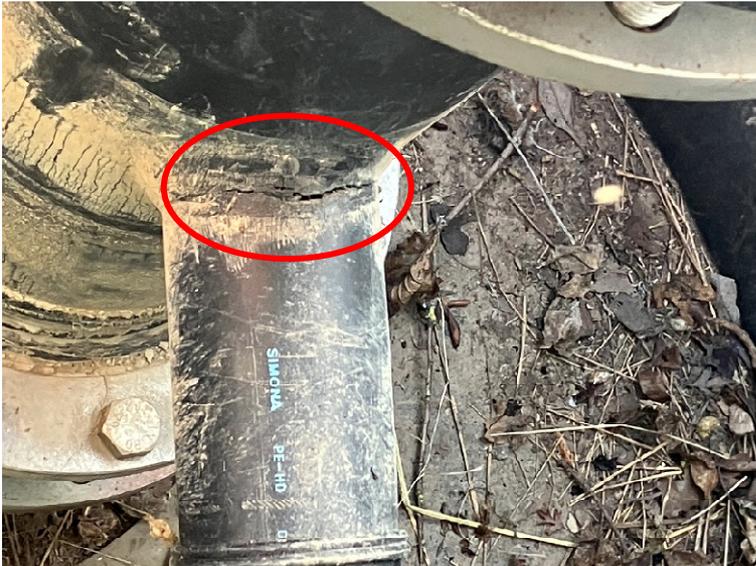
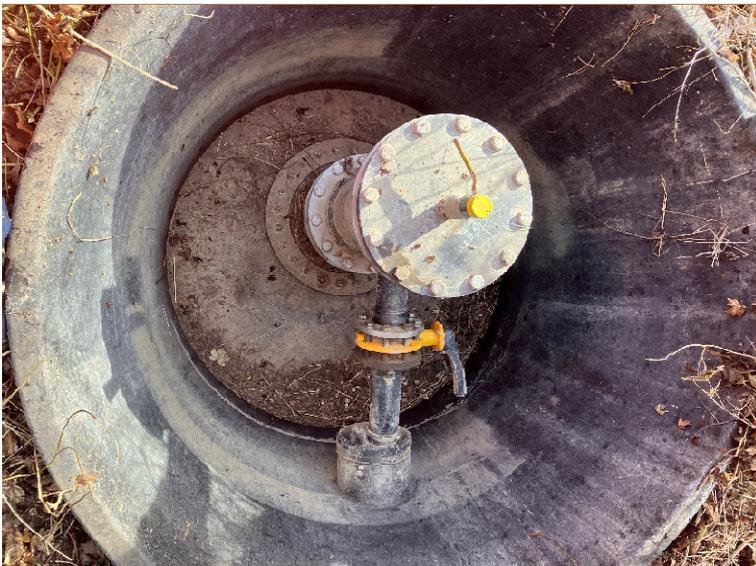
**GB 50**

IST-Zustand:

- Riss am Übergang zum Brunnenkörper

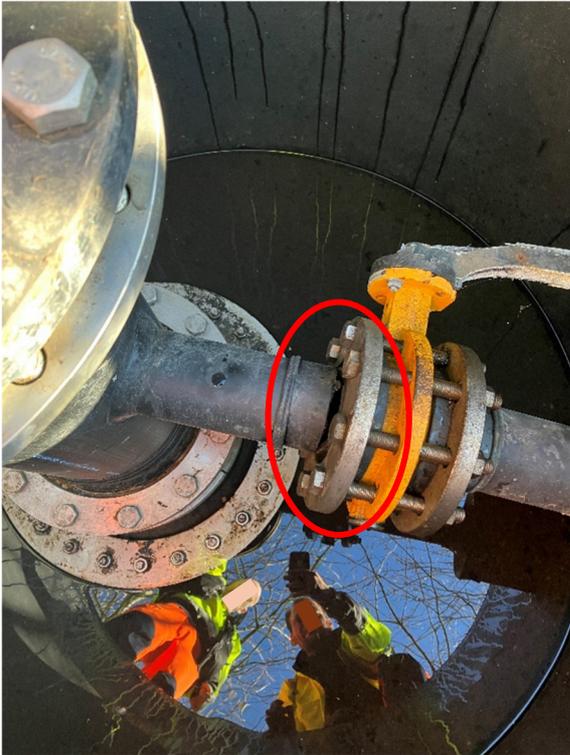
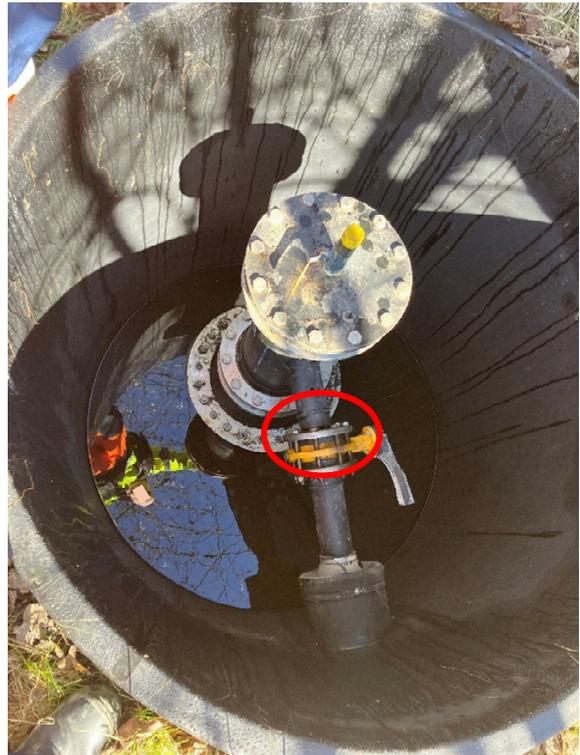
**GB 57**

IST-Zustand:

- Rohrleitungsabriss am Flansch

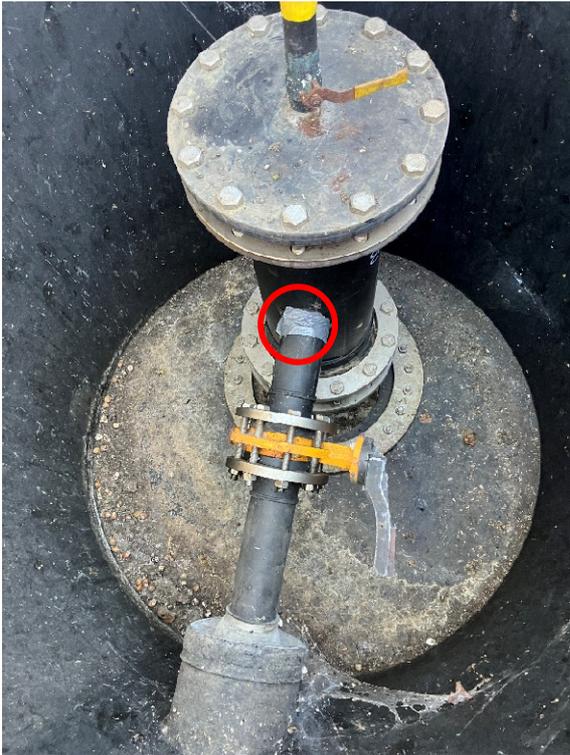
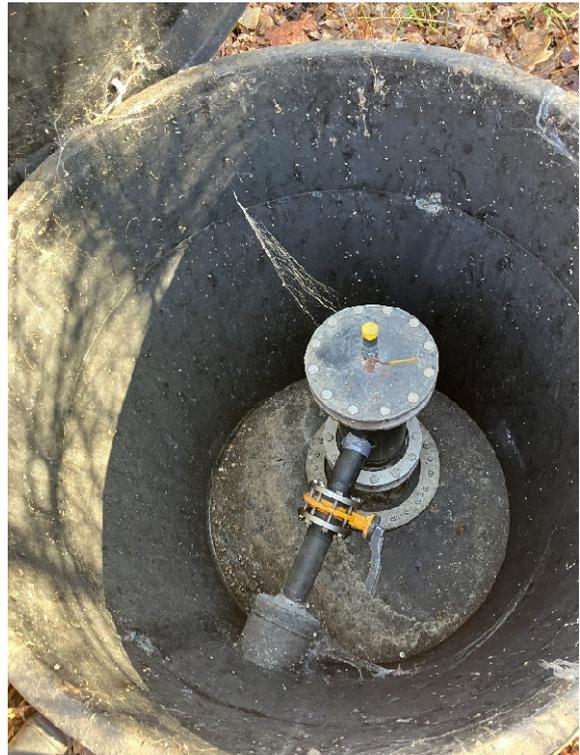
## GB 59

IST-Zustand:

- Riss am Übergang zum Brunnenkörper

Besonderheiten:

- Tiefe Brunnenstube

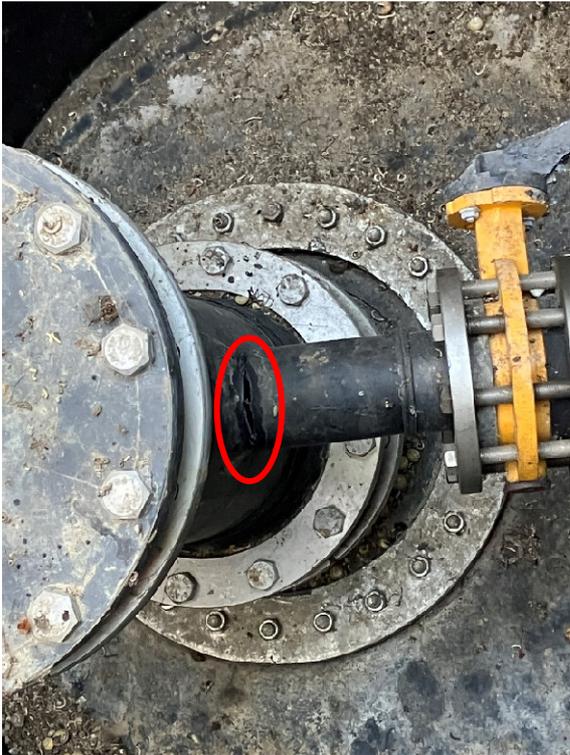
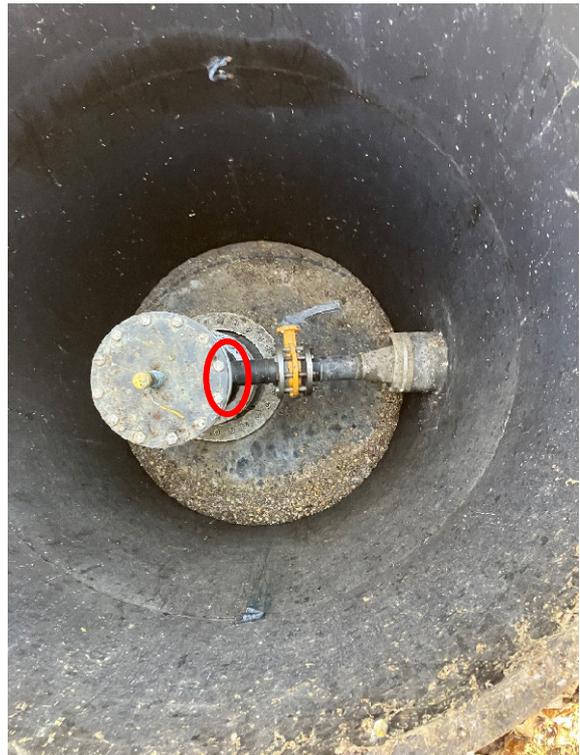
## GB 60

IST-Zustand:

- Riss am Übergang Brunnenkörper

Besonderheiten:

- Tiefe Brunnenstube
