Gutachten

Gutachten – Nr.	4220110
Datum der Auftragserteilung	09.03.2022
Datum der Ortsbesichtigung	28.03.2022
Datum der Gutachtenerstellung	08.04.2022
Gutachter	Mark Pommnitz Forstassessor
Firma	SVB Leitsch GmbH Österholzstraße 5 99428 Nohra
E-Mail/Telefon	m.pommnitz@svb-leitsch.de / 0160 93740954
Projektbezeichnung	eingehende Untersuchung – Baumbestand – Brücke Schlossweg – Bauwerks-Nr. II/ 61 - Leipzig Lützschena
Auftraggeber	Stadt Leipzig Dezernat VI Stadtentwicklung und Bau Verkehrs- und Tiefbauamt 66 Abt. Brückenbau und - unterhaltung

Die Stadt Leipzig plant den Rückbau und die Errichtung einer neuen Brücke über die Weiße Elster am Schlossweg in Leipzig-Lützschena. Zur Aufstellung des Krans und Einbindung des westlich stockenden Baumbestandes, ist die Bewertung von fünf Bäumen hinsichtlich ihrer Vorschäden sowie der Erhaltungsfähigkeit und -würdigkeit erforderlich.

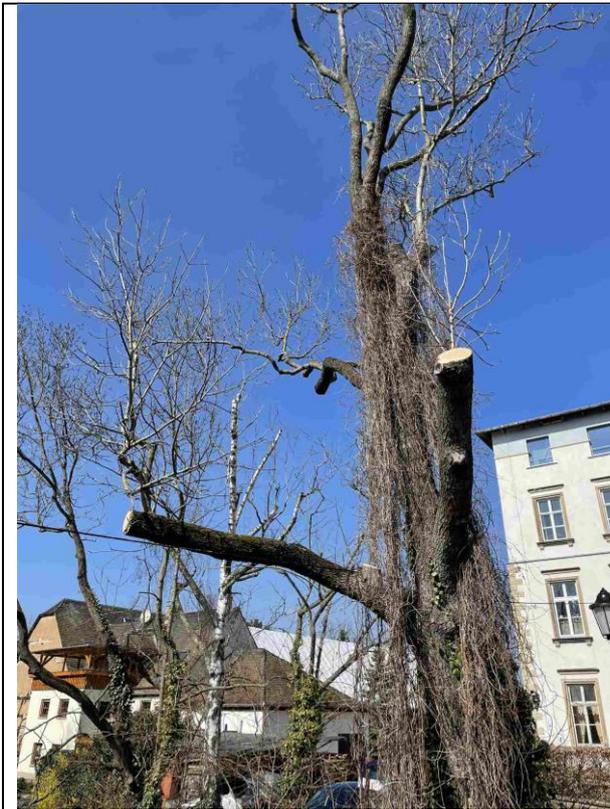
Die Esche (BNr. 1) wurde in der Vergangenheit sehr stark eingekürzt. Es finden sich im gesamten Kronenraum starke Astungswunden, Kappstellen und als Folge der Maßnahmen auch bereits Rindennekrosen. Eine genaue Dokumentation findet sich in der Anlage 1.

Bereits jetzt können weitere Folgeschäden, wie die Etablierung Holz zersetzender Pilze (z.B. Zottiger Schillerporling) und fortschreitende Rindennekrosen, mit an Sicherheit grenzender Wahrscheinlichkeit prognostiziert werden. Daher wird die Esche als kurz- und mittelfristig erhaltungsfähig eingestuft. Langfristig werden sich die Vorschäden auf die Reststandzeit der Esche auswirken. Einschränkend muss dabei auch darauf hingewiesen werden, dass zur Umsetzung der genannten Erhaltungsfähigkeit weitere baumpflegerische Maßnahmen notwendig werden.

Abb. 3: starke Kappung der Krone

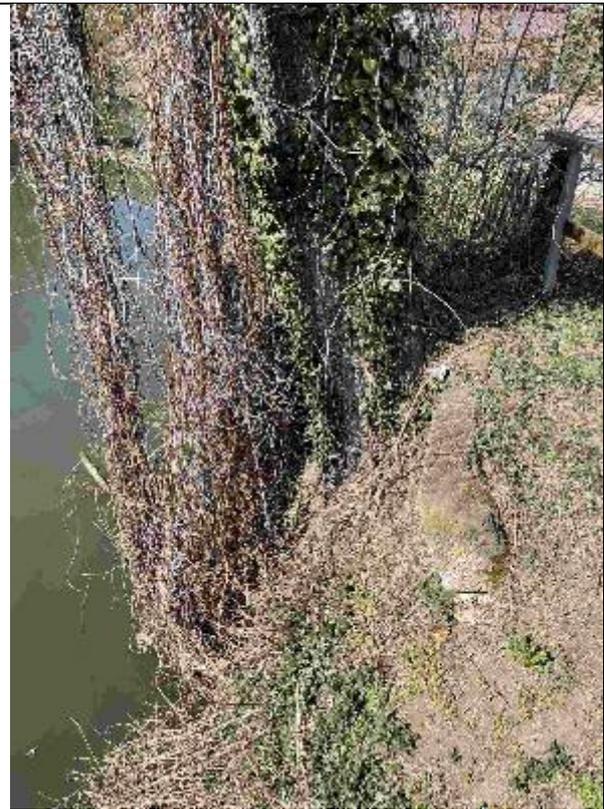
Abb. 4: Standort des Baumes

Ein weiterer kritischer Punkt ist der Standort des Baumes innerhalb des Mauerwerks der Uferbefestigung (vgl. Abb. 4). Hier kann aus sachverständiger Sicht keine Aussage zur Verankerung des Baumes getroffen werden. Grundsätzlich nimmt das Bemessungswindmoment, d.h. die Last welche auf den Baum einwirkt, zu. Diese Kraft muss in den Boden abgeleitet werden. Da der Baum sich auf Grund des Standortes nur einseitig verankern kann, ist die Scherfestigkeit des Bodens eine wesentliche Komponente. In wie weit dieser die zunehmende Last aufnehmen kann, ist unklar und kann ggf. nur mit einem Zugversuch geprüft werden. Dabei stellt das potentielle Ergebnis eines solchen Zugversuches nur eine Momentaussage dar. Aussagen zur weiteren Entwicklung können nicht getroffen werden. Daher wird der Standort des Baumes in der Mauer als begrenzender Faktor bei der Bewertung der Erhaltungsfähigkeit gesehen.

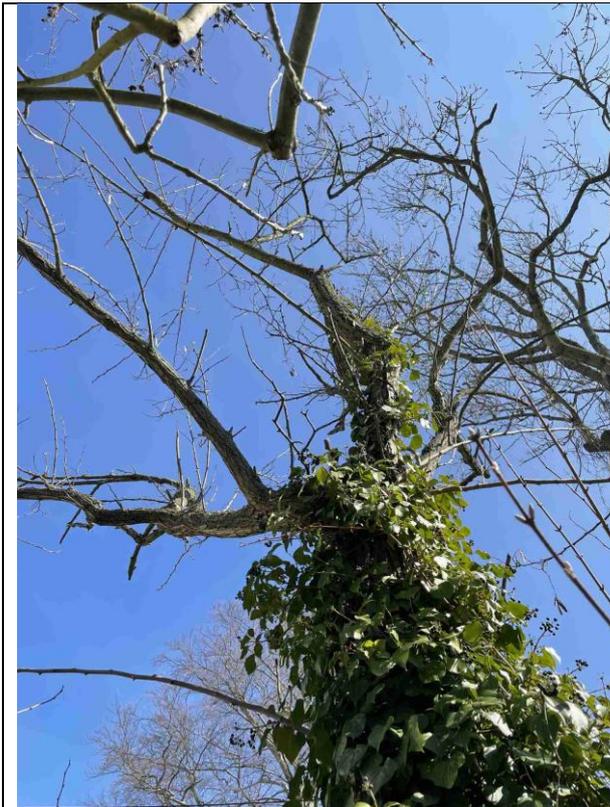
Die Bäume 2 und 3 werden als kurzfristig erhaltungsfähig eingestuft. Beide Bäume weisen erhebliche Vorschäden in Form von Kappungen und nachfolgend einer Etablierung von Fäulen im Stamm- und Kronenbereich auf. Die Vitalität der Bäume ist deutlich eingeschränkt.

Abb. 5: Krone Robinie BNr. 2

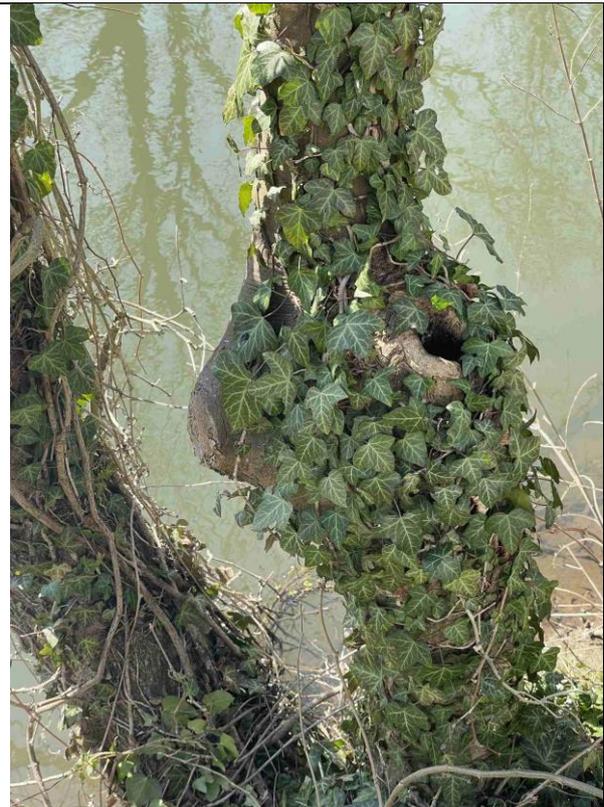
Abb. 6: Morschung alte Kappstelle Esche BNr. 3

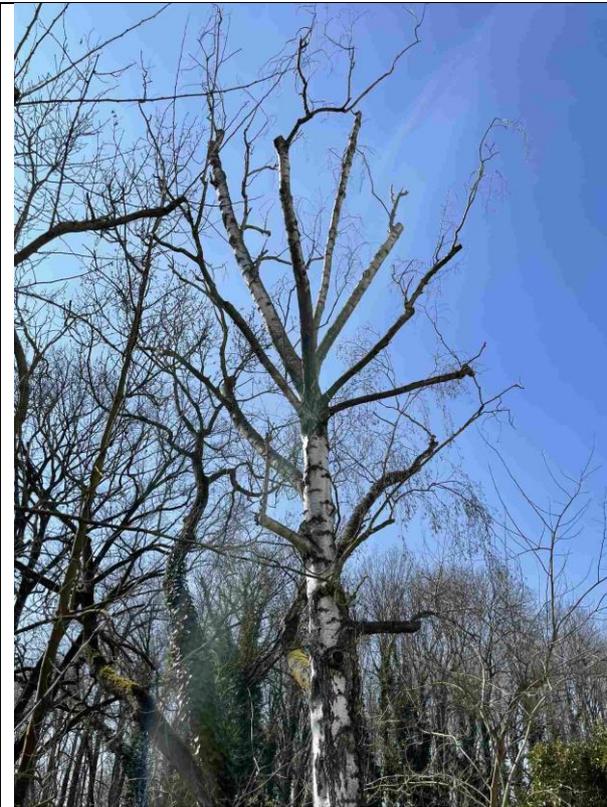
Die Bäume mit den Baumnummern 4 und 5 sind nicht erhaltungsfähig. Diese Bewertung ergibt sich aus dem Zustand der Birke (4). Die Birke ist bereits im Kronenbereich abgestorben und weist hier eine starke Morschung auf. Bei der Beprobung des Stammbereiches mit einem Schonhammer konnte ein deutlicher Hohlklang wahrgenommen werden. Die Bestimmung der Restwanddicke mit einem Bohrwiderstandsmessgerät belegt eine starke Fäuleentwicklung im Stamminneren. Die Birke sollte zeitnah entnommen werden.

Abb. 7: Kronenzustand Birke (4)

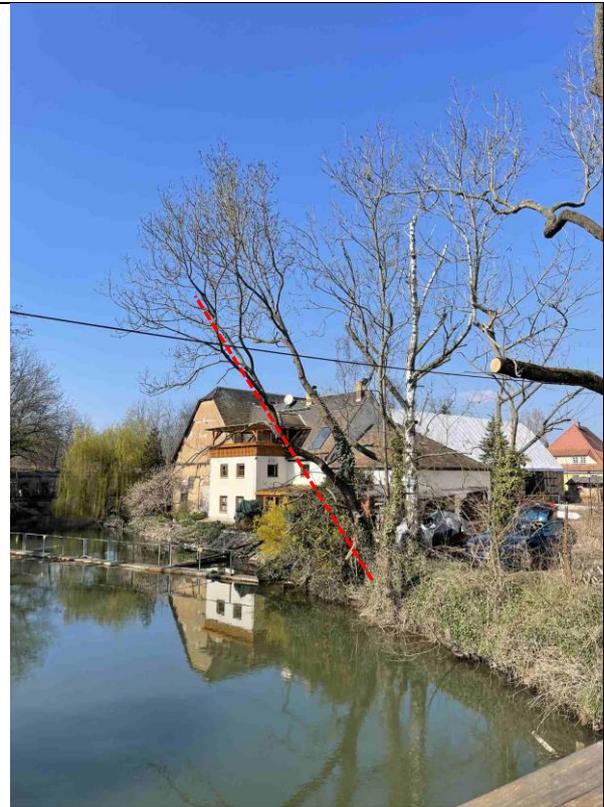
Abb. 8: Vorhang Esche

Durch die Maßnahme wird die Esche (BNr. 5) freigestellt. In der Verbindung mit dem starken Vorhang des Baumes über das Flussbett der Weißen Elster, wird analog zur Diskussion der Verankerung der ersten Esche (1) die Gefahr eines Versagens der Verankerung in der Mauer gesehen. Baumpflegerische Maßnahmen werden als nicht Ziel führend eingestuft. Eine Einkürzung der Krone und somit eine Verringerung der Hebelkraft würde zwar statisch betrachtet eine Entlastung herbeiführen, die Eingriffe in den Kronenraum und das folgende Kompensationswachstum würden die Situation aber nicht grundlegend dauerhaft verbessern.

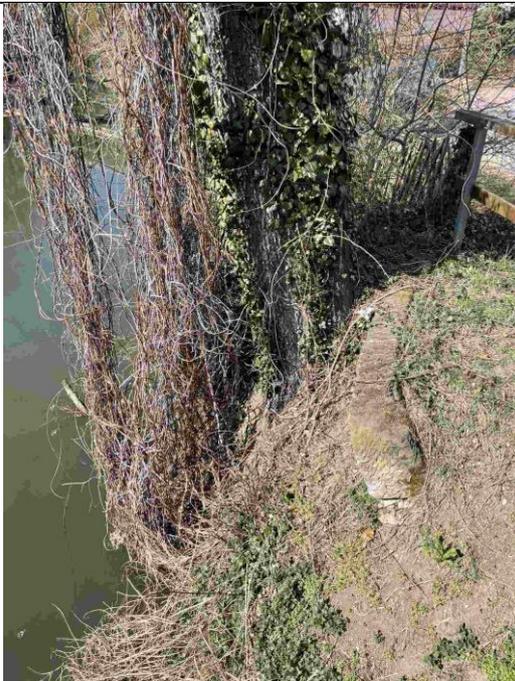
Abb. 2: Standort Stützmauer

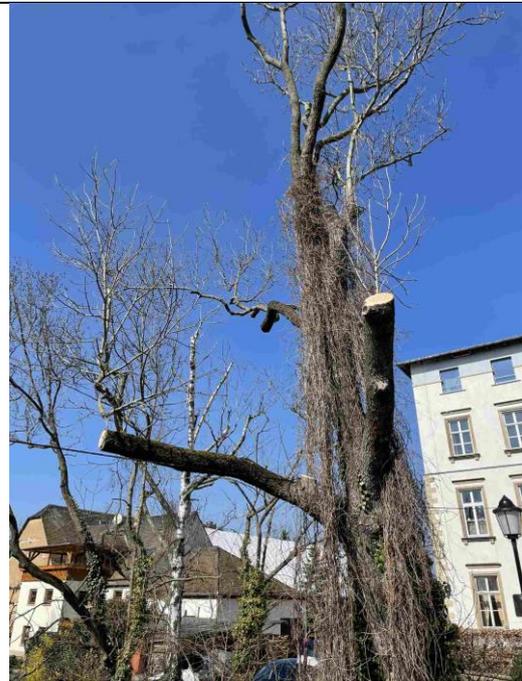
Abb. 3: Kronenschäden

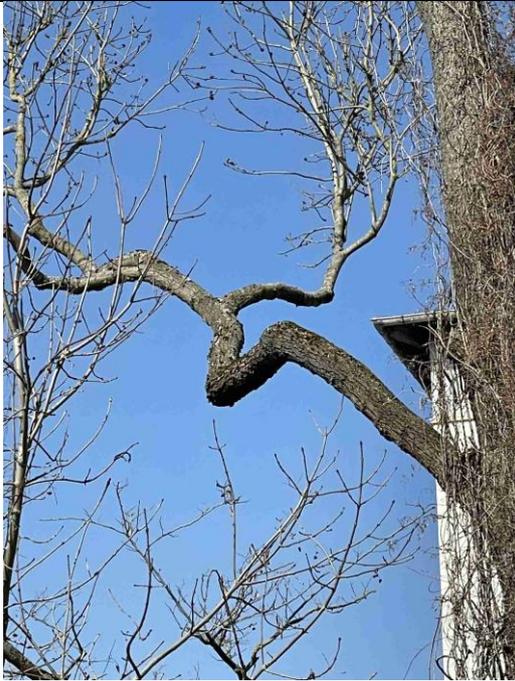
Abb. 4: exponierter Ast mit Rindenschaden

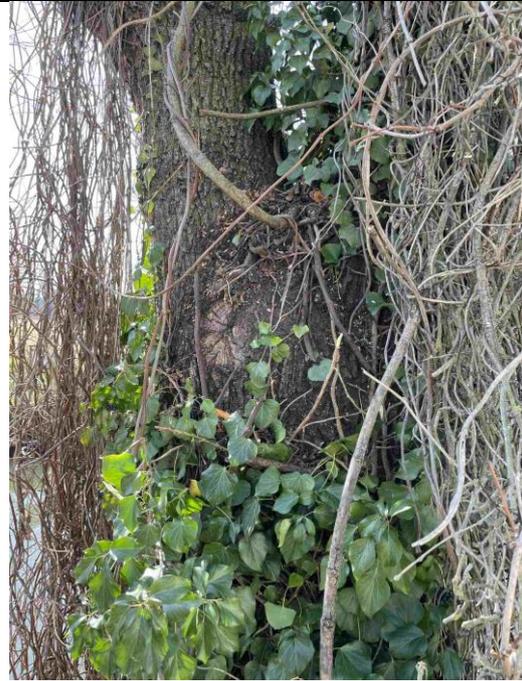
Abb. 5: Astungswunde im Anbindungsbereich

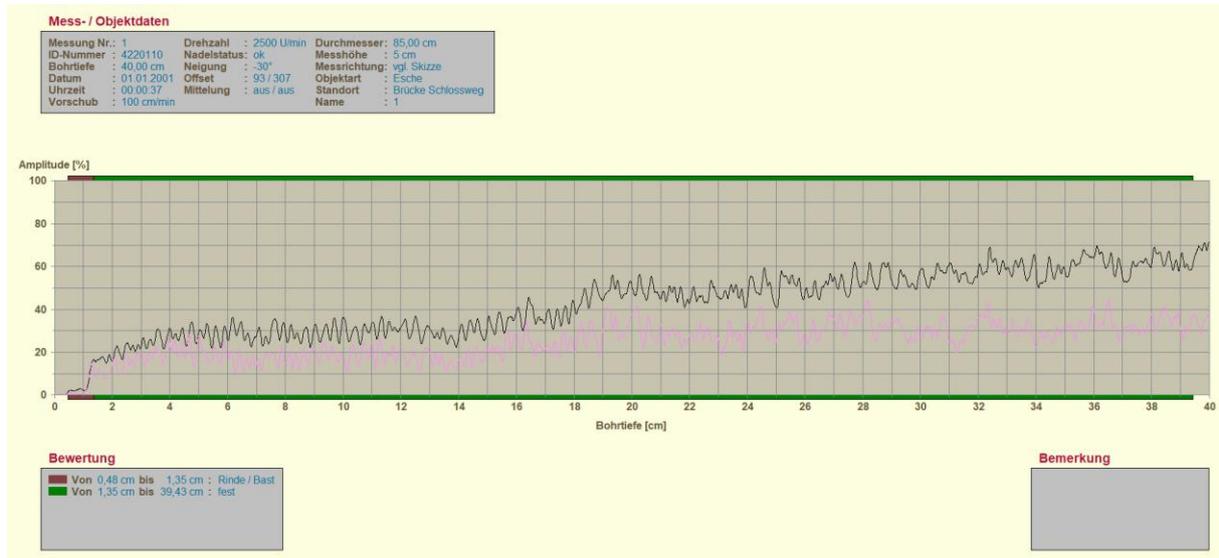
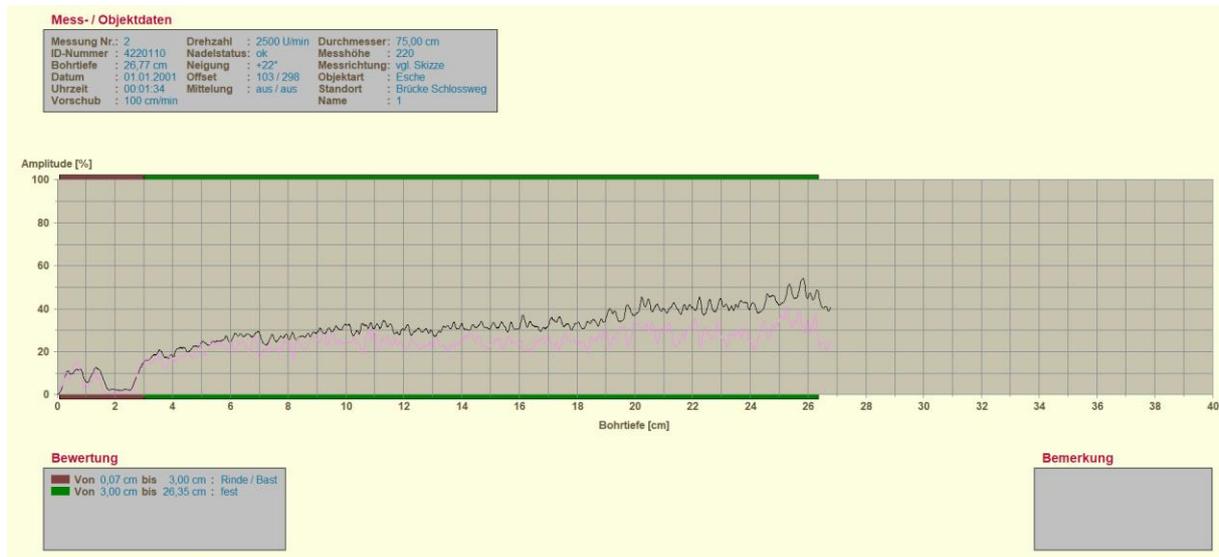
Zur Absicherung gegen innere Defekte wurden im Stammbereich zwei Bohrwiderstandsmessungen angelegt. Die beiden Messungen konnten keine Abweichungen im Holzaufbau nachweisen.

Abbildung 5: Bohrwidstandsmessung 1

Abbildung 6: Bohrwidstandsmessung 2

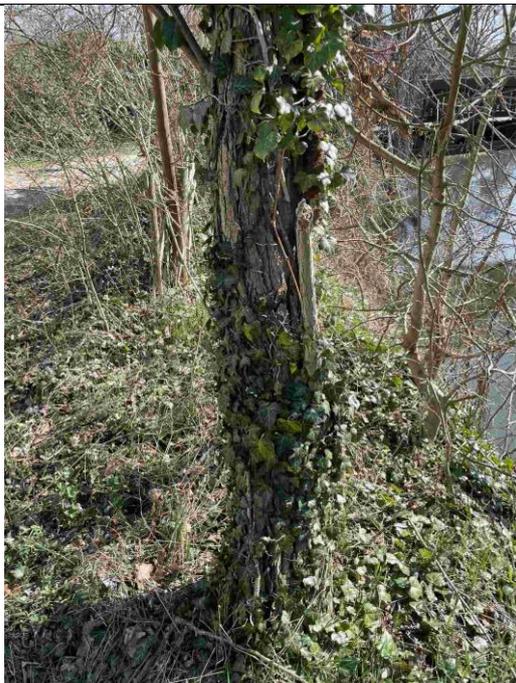
Abbildung 2: baumfremder Bewuchs

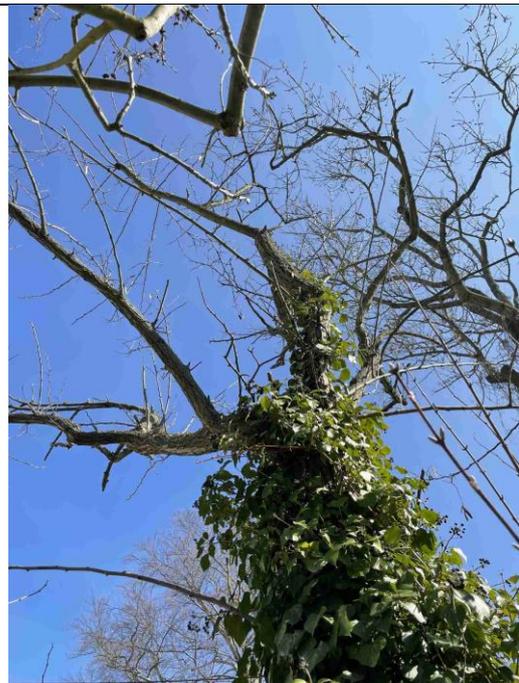
Abbildung 3: baumfremder Bewuchs, Kronenbereich

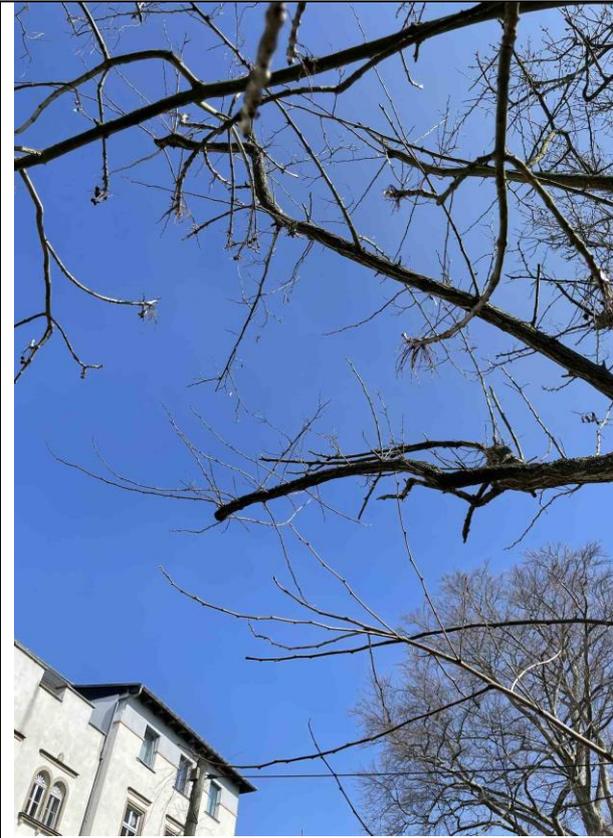
Abbildung 4: starker Rückschnitt

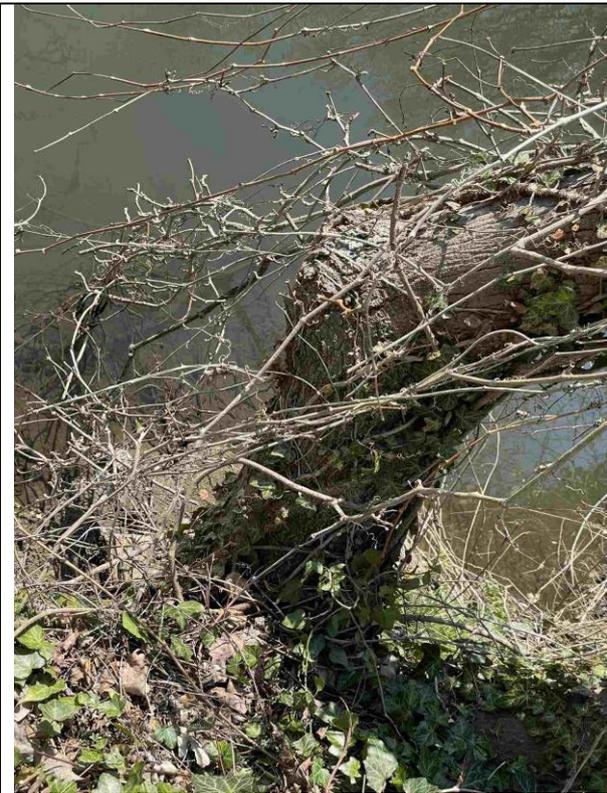
Abbildung 2: baumfremder Bewuchs

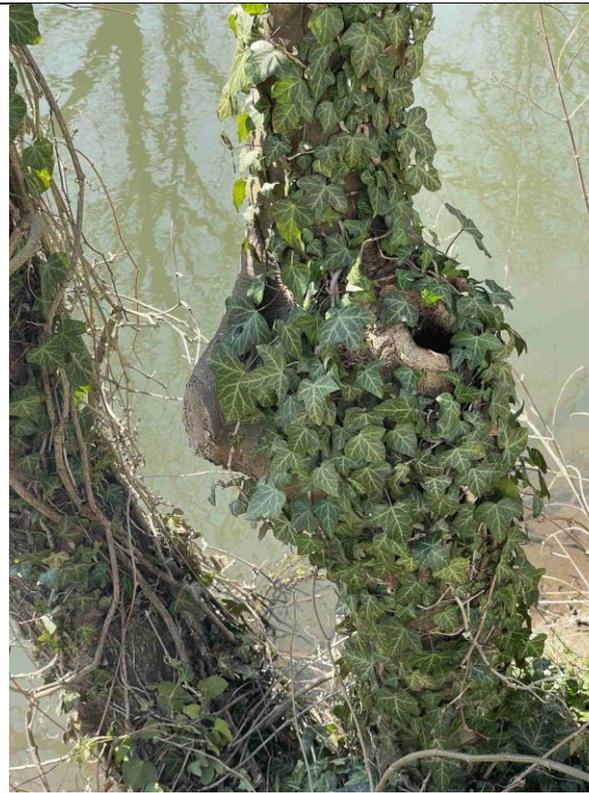
Abbildung 3: Morschung an ehemaliger Kappungsstelle

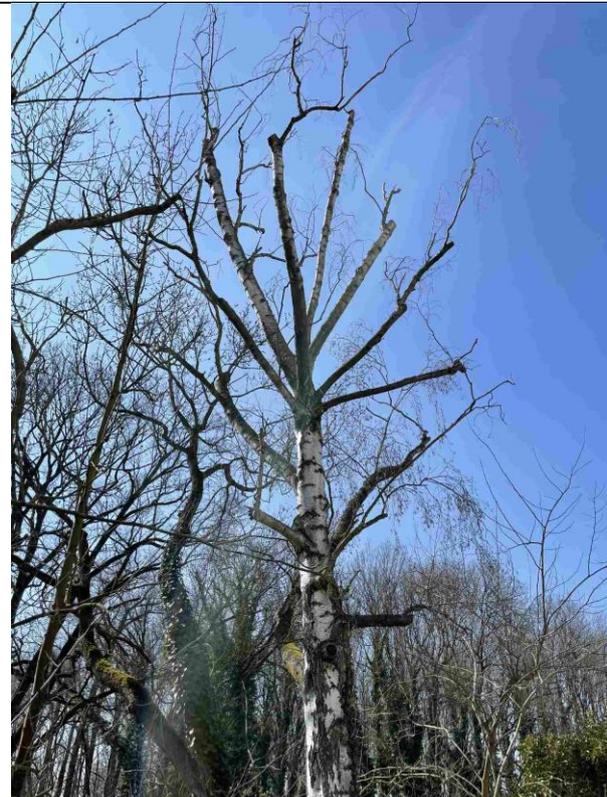
Abbildung 2: abgestorbene Krone

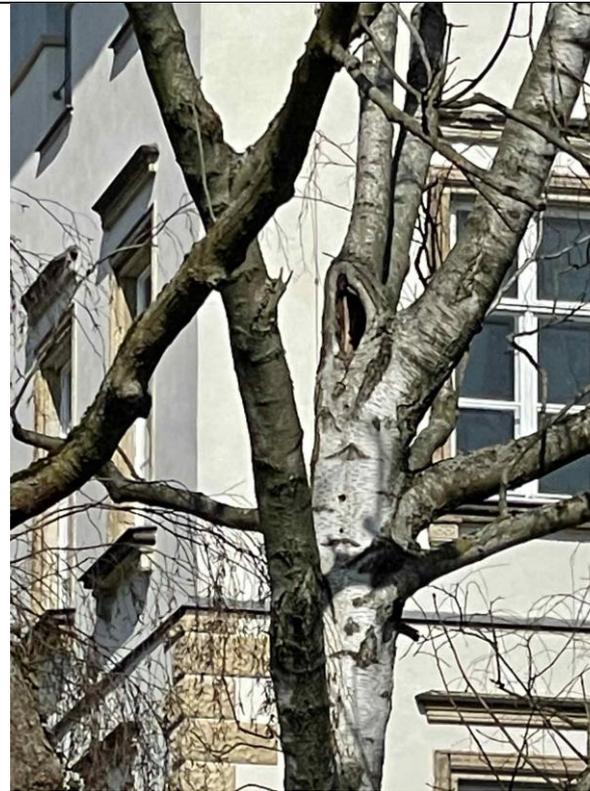
Abbildung 3: Morschung Kronenbereich

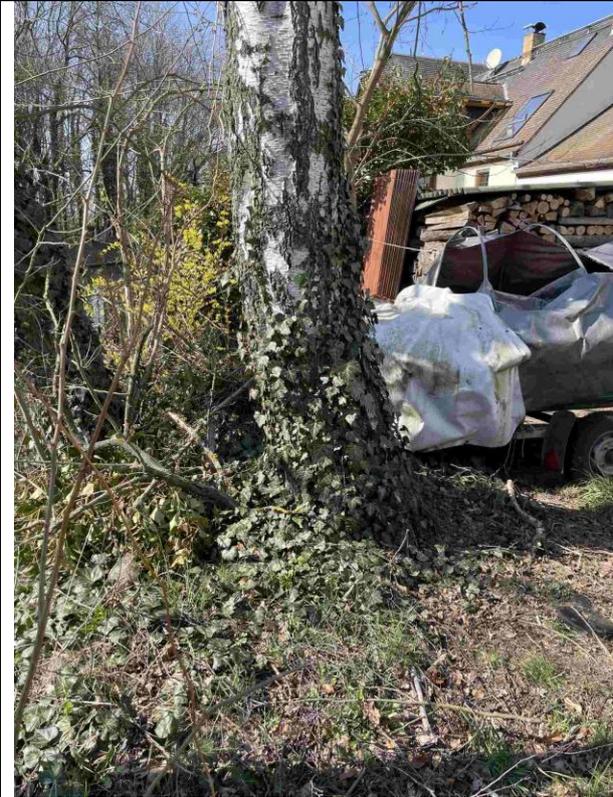
Krone	absterbend, große Faulstellen
Stamm	Hohlklang, baumfremder Bewuchs
Wurzel	keine Auffälligkeiten
Baumumfeld	70% Bodenumfeld verdichtet und versiegelt

Abbildung 4: Stammbereich

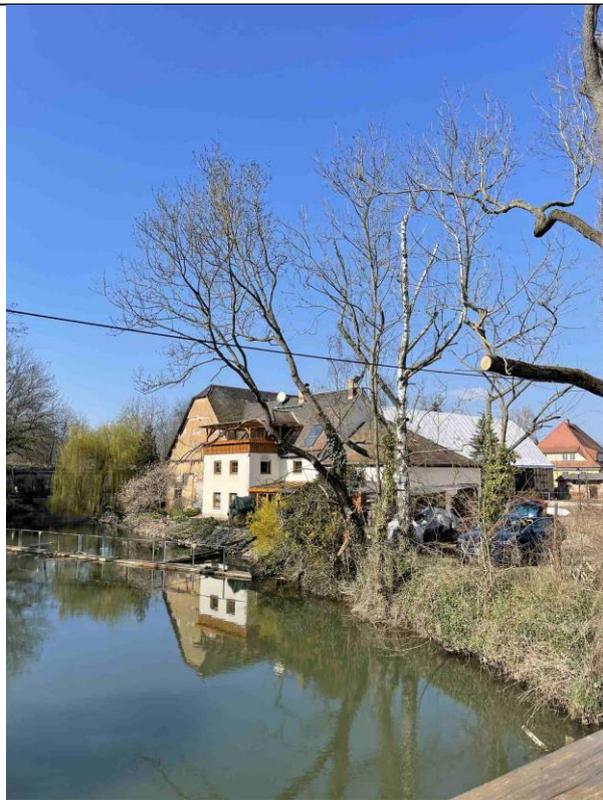
Abbildung 2: Vorhang zum Wasser

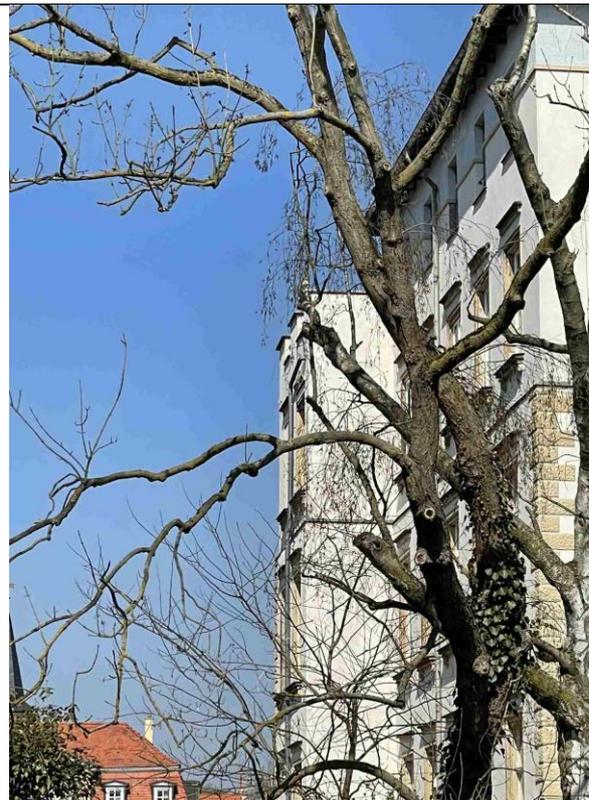
Abbildung 3: Astungswunden Kronenbereich

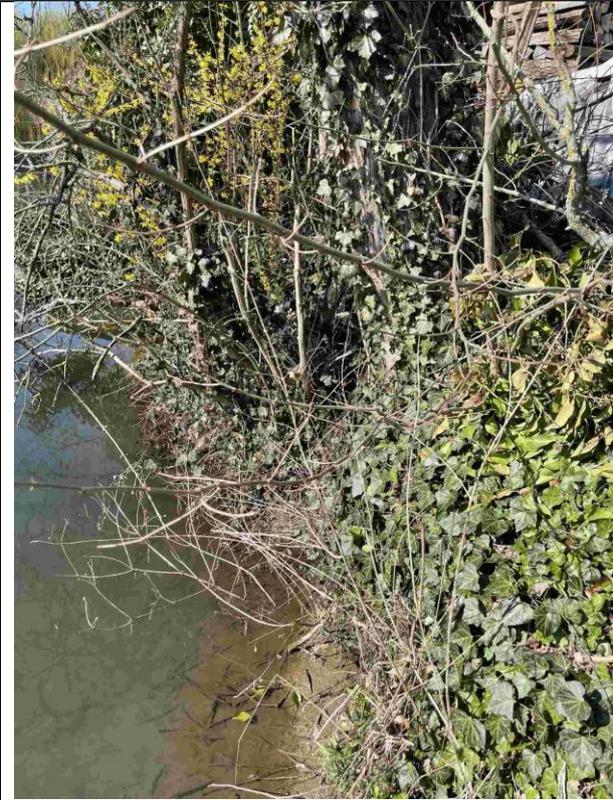
Abbildung 4: Standort in der Mauer
