GUTACHTERLICHE STELLUNGNAHME ...©.

Freitag, 17.01.2025 gutachterliches Aktenzeichen.: 2.104/K.17-10/2025
Geschäftszeichen Stesad: AG Vertrags Nr.: 49. GSSH Auftrag vom: 14.11.2024

In Sachen: Wertung und Beurteilung des IST-Zustandes des Bestandsinnenputzes
Objekt: Sanierung der Bestandshalle mit Erneuerung der Freianlagen am Schulstandort 49. Grundschule, Bernhardstraße 80, Dresden
Gewerk: Innenputz (Nachtrag: Außenputz)
Auftragseingang: am 14.11.2024 unter dem AG Vertragszeichen: Nr.: 49.GSSH

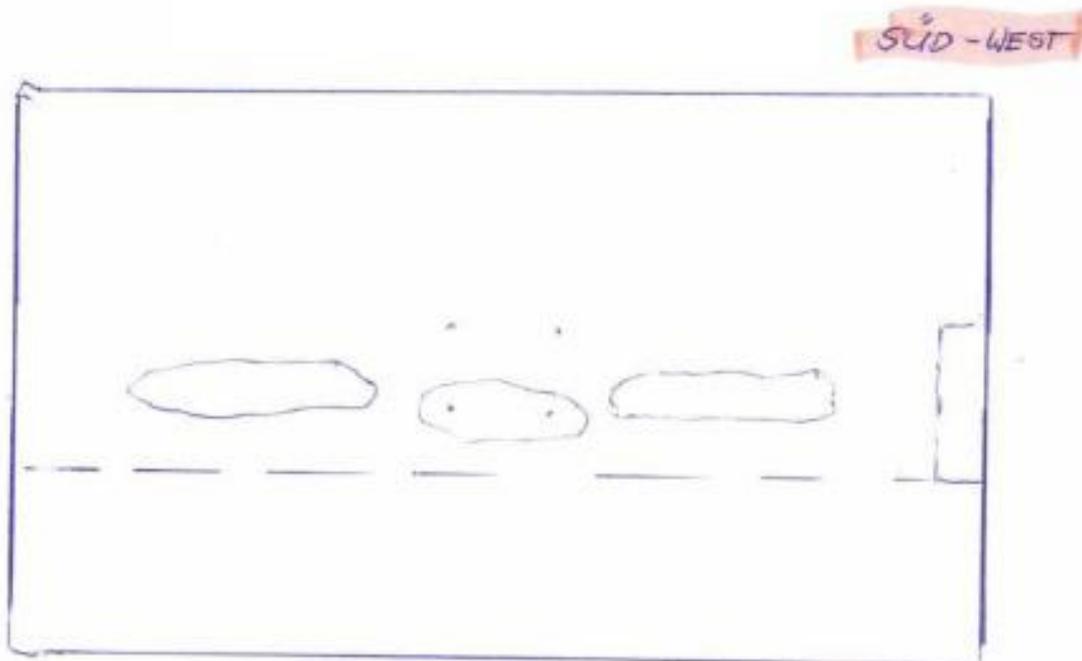
Innen: Süd-West:

- Bestandsputz weitestgehend fest, lose Teilbereiche abschlagen und erneuern, Altanstrich schleifen und ggf. grundieren danach Zwischen- und Schlussbeschichtung aufragen. Die Flächen hinter dem Filzbelag konnten nicht untersucht werden!

Die markierten Bereiche sind als mindere feste Hohllagen des Bestandputzes lokalisiert worden.

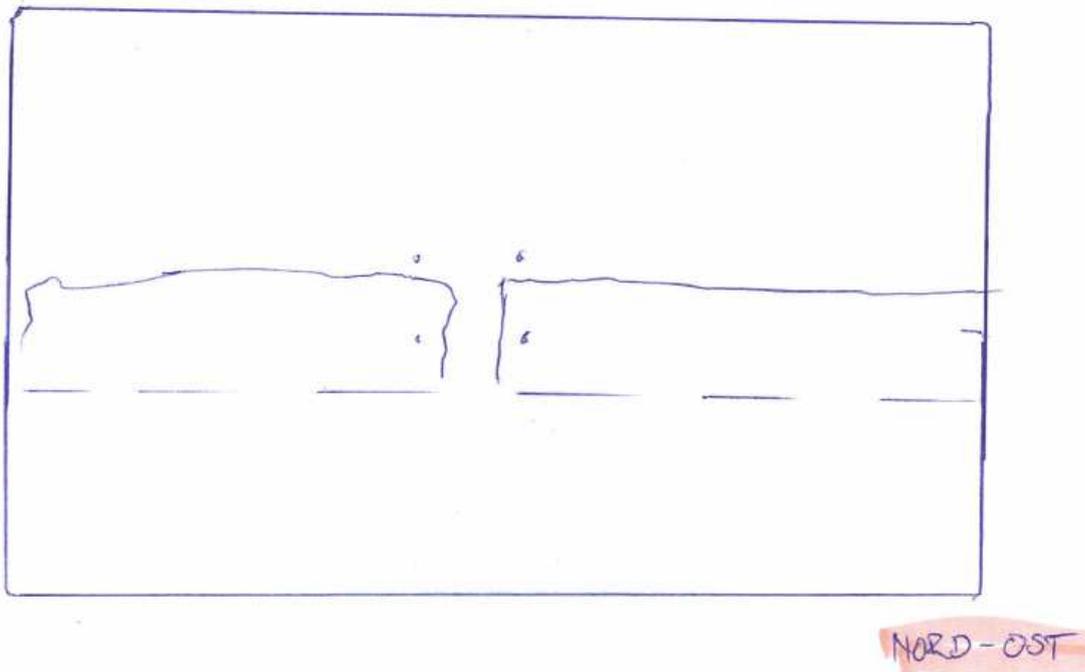
Innen Nord-Ost:

- Bestandsputz weitestgehend fest, lose Teilbereiche abschlagen und erneuern, Altanstrich schleifen und ggf. grundieren danach Zwischen- und Schlussbeschichtung aufragen. Die Flächen hinter dem Filzbelag konnten nicht untersucht werden!

Die markierten Bereiche sind als minderfeste Hohllagen des Bestandsputzes lokalisiert worden.
