Pos. 1450-1454 (N2) Stützen - Betonsanierung NW

System	Stahlbetonstütze, eingespannt	
Querschnitt	b/h= 30/35 cm, l= 6,0 m	
Material	B300 (TGL) entspricht nach [5] C20/25 (EC2) Betonstahl St-AIII (TGL) mit $f_{yk}= 315 \text{ N/mm}^2$	
Expositionsklasse	XC4, XF1, WF	
Betondeckung	vorhanden:	$c_{nom,Bü}= 3-7 \text{ mm}$ und $c_{nom,l}= 15 \text{ mm}$
	erforderlich:	$c_{nom}= 25 \text{ mm}$
Bewehrung	Längsbewehrung	4Ø25
	Bügelbewehrung	Ø7-8/27 cm

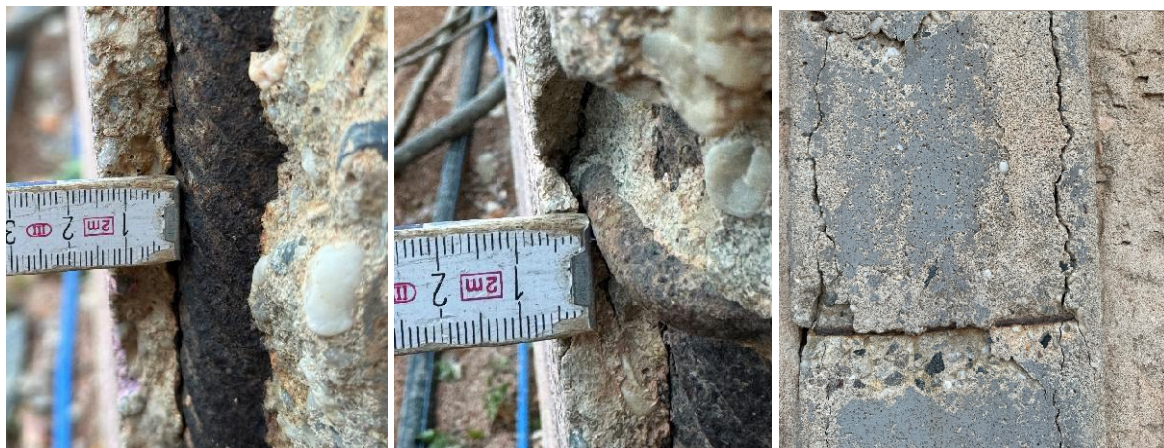
Die vorhandenen Stahlbetonstützen weisen starke Risse bis 2,5 mm im Beton entlang der Bewehrungsachsen und Betonabplatzungen sowie freiliegende Längs- und Bügelbewehrung über die gesamte Höhe von 6,0 m auf der Westseite auf (Abbildung 5). Die Bewehrung ist teilweise korrodiert mit Querschnittsverlust bis 1 mm bei der Längsbewehrung (ca. 4%) aber noch weitestgehend intakt (Abbildung 4). Da die seitlich anschließenden (zugemauerten) Betonrahmen der ursprünglichen Glasfassade noch vorhanden sind, ist von einer einseitigen Schädigung der Stützen auf der Außenseite auszugehen. Vom originalen Beschichtungssystem sind nur noch Reste erkennbar (Abbildung 3).

Abbildung 3: Betondeckung Längsbewehrung (links) und Bügel (mitte), Beschichtungsreste (rechts)

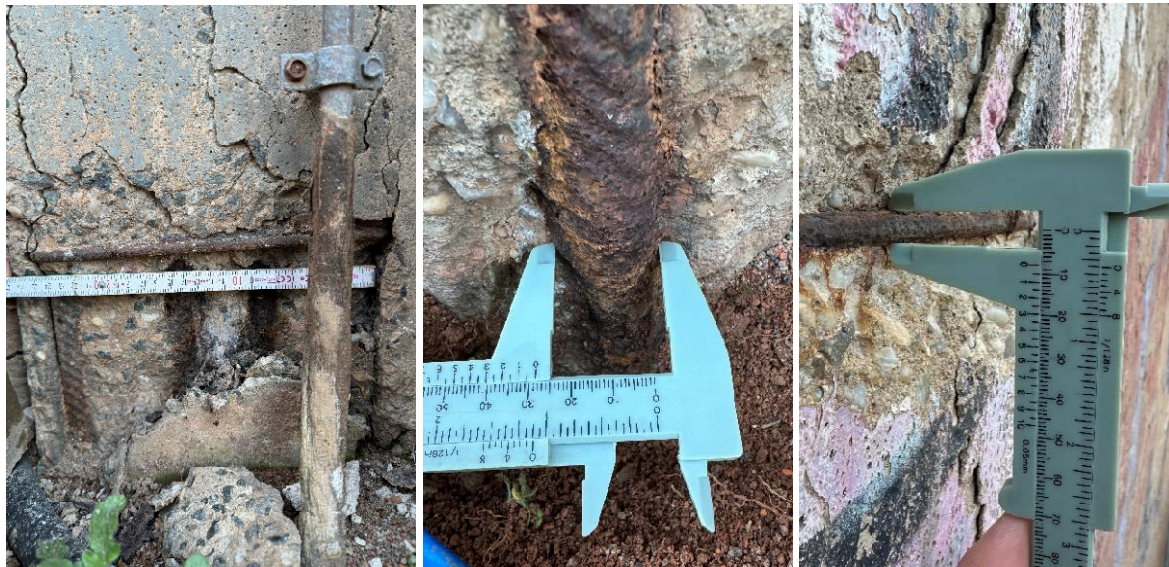
Abbildung 4: Bewehrungsdurchmesser Längsbewehrung (links/mitte) und Bügel (rechts)

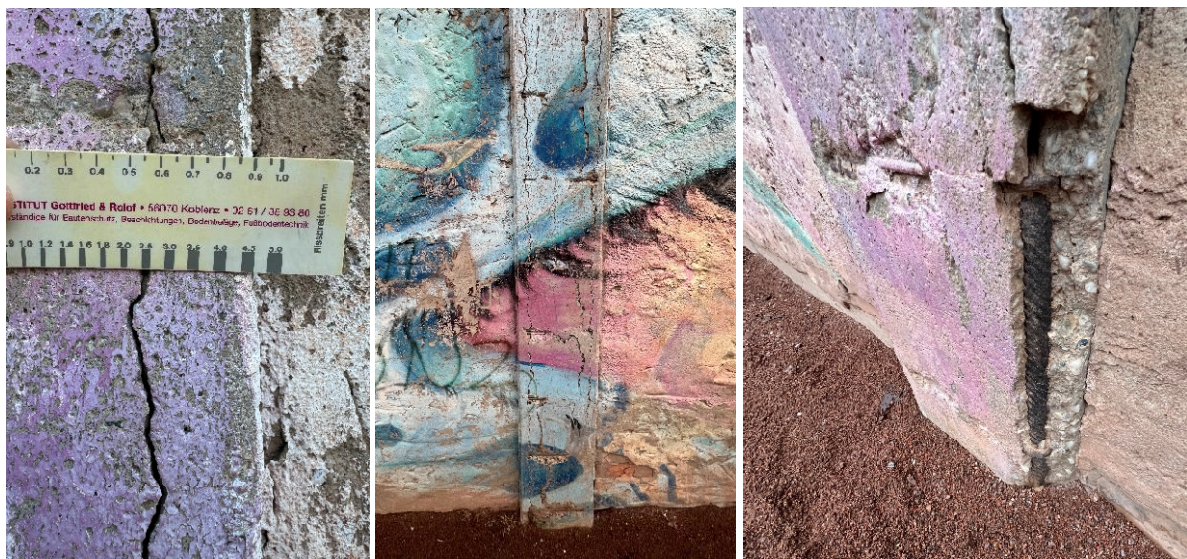
Abbildung 5: Stahlbetonstützen mit freiliegender Bewehrung und Rissen/Betonabplatzungen

Ursache für die Schäden ist die zu geringe vorhandene Betondeckung aufgrund des Zeitpunkts der Erbauung und der Verwitterung über die Zeit mit teilweise $< 1,0$ cm. Aufgrund des Alters von > 50 Jahren ist von einer Karbonatisierung des Betons bis hinter die Bewehrung auszugehen. Somit ist die Alkalität des Betons als natürlicher Schutz der Bewehrung nicht mehr gegeben. Die Folge ist die Bewehrungskorrosion und schließlich die Rissbildung entlang der Bewehrung. Infolge **direkter Beregnung** der ungeschützten Außenbauteile sowie der Einwirkung von **Frost** und **Temperatur** sind Betonabplatzungen die Folge. Die Stützen werden aus vertikalen Lasten des Dachtragwerks sowie horizontalen Lasten aus Wind auf die Fassade belastet.

Die Betonsanierung wird nach TR-IH [3] mit Bezug auf die DAfStb-Richtlinie Schutz und Instandsetzung von Betonbauteilen [4] empfohlen. Dies beinhaltet die Herstellung des dauerhaften Korrosionsschutzes der Bewehrung aufgrund der geringen vorhandenen Betondeckung durch Erhöhung, die Wiederherstellung des dauerhaften Korrosionsschutzes der bereits korrodierten Bewehrung sowie der Reprofilierung des geschädigten Betonquerschnitts (siehe Prinzipskizze Abbildung 8).

Für die Sanierung wird das Verfahren 7.2 nach TR-IH „Ersatz von carbonatisiertem Beton zum Erhalt oder der Wiederherstellung der Passivität“ (Instandsetzungsprinzip R1 - Wiederherstellung des alkalischen Milieus) vorgesehen siehe schematische Darstellung Abbildung 9. Grundsatzlösung ist eine Dickbeschichtung mit alkalischem Beton bzw. Mörtel. Die Bewehrung ist im korrodierten Bereich durch geeignete Verfahren (z. B. Sandstrahlen) freizulegen, sodass lose und gelockerte Betonabplatzungen sowie gerissene Bereiche infolge der Bewehrungskorrosion entfernt werden. Der neben dem Betonstahl zu entfernende bereits karbonatisierte Altbeton soll ein hohlstellenfreies Einbringen des Instandsetzungsmörtels ermöglichen. Der Beton ist in den geschädigten Bereichen mindestens bis 10 mm hinter der Längsbewehrung und 20 mm neben der Bewehrung, in den Bereichen mit freiliegenden Bügeln bis 15 mm hinter die Bewehrung abzutragen. Die Stärke des aufzubringenden Betons ist in Abstimmung mit dem energetischen und denkmalpflegerischen Konzept festzulegen, sollte aber aufgrund der freien Bewitterung der Stütze **mindestens 25 mm** bezogen auf die Bügel betragen.

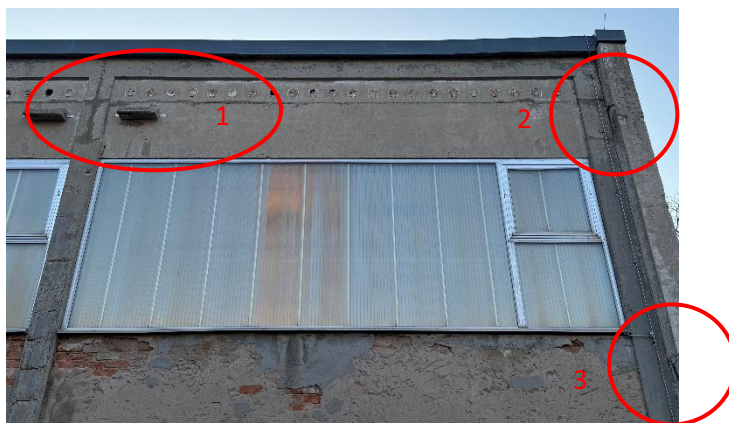
An die Stützen anschließende Bauteile wie die Ringanker der Giebelwände und die Riegel oberhalb der Stützen weisen ebenfalls freiliegende korrodierte Bewehrung auf und sind ebenfalls mit Instandzusetzen (Abbildung 6 und Abbildung 7).

Abbildung 6: Anschließende Bauteile: Riegel (1), Ringbalken 1 (2) und Ringbalken 2 (3)

Für die Sanierung lokaler Fehlstellen und Abplatzungen wird das Verfahren 3.1 „Kleinflächiger Handauftrag zur Reprofilierung oder Querschnittsergänzung“ abweichend zur Empfehlung der TR-IH gewählt (nur Altbetonklasse A4/A5 nach TR-IH, Teil 1, Tab. 15). Begründung der Abweichung ist die geringfügige statische Funktion des Bauteils, die geringe Anzahl an lokalen Fehlstellen sowie das nachträgliche Auftragen eines Oberflächenschutzsystems.

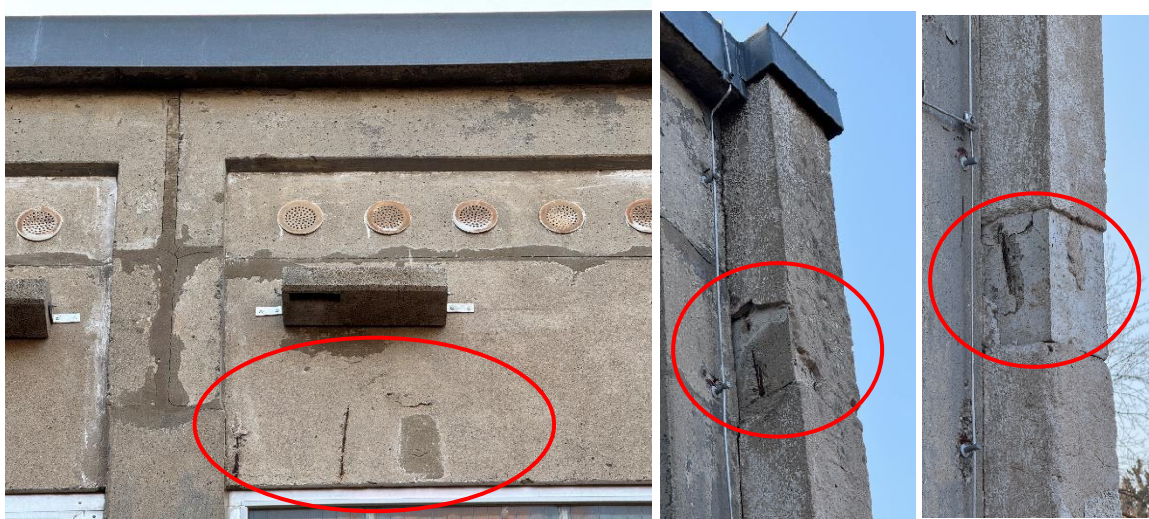
Abbildung 7: Anschließende Bauteile: Riegel (links), Ringbalken 1 (Mitte) und Ringbalken 2 (rechts)

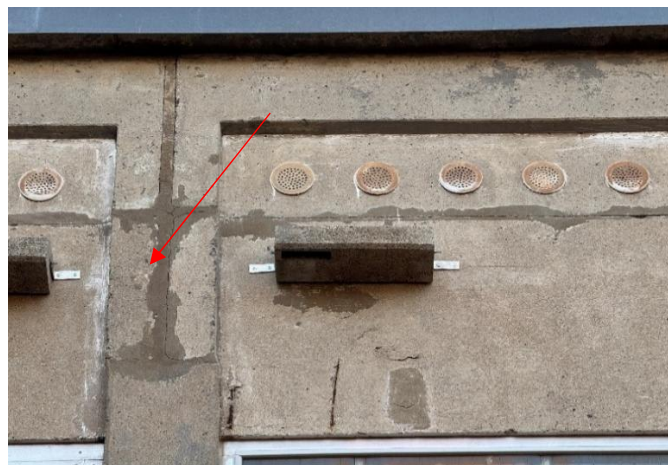
Am Stützenkopf, im Bereich der Stahlträgerauflager, gibt es Risse in den ca. 30 mm breiten Fugen zwischen den aufliegenden Fertigteilen. Eine Sanierung des Stützenkopfes ist analog nach Instandsetzungsprinzip R1 erforderlich. Die Fugen zwischen den Fertigteilen (Betonriegel) siehe Abbildung 10 sind zu reinigen, von losem Mörtel zu befreien/freizustemmen und mit einem quellfähigen Mörtel, Größtkorn 4 mm und Festigkeit nach 28 Tagen $> 30 \text{ N/mm}^2$ wie z. B. Pagel VS-P, MC Bauchemie Emcecrete MFT oder vergleichbar zu Verpressen.

Abbildung 10: Fertigteilfugen, teilweise gerissen und lose

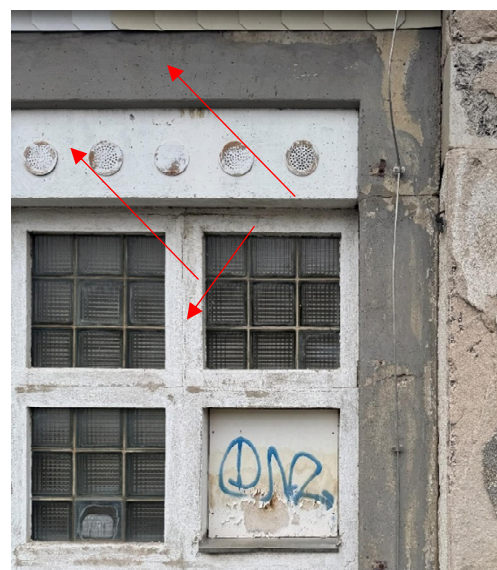
Abbildung 13: Betonfensterrahmen und Fertigteilriegel mit Farbbeschichtung

Zur Erhöhung des Karbonatisierungswiderstandes der frei bewitterten Stützen ist ein Beschichtungssystem OS2 (Verfahren 8.3 nach TR-IH, Teil 1 vorgesehen. Das geplante Oberflächenschutzsystem OS2 ist auch für die Betonrahmen der Glasbausteinfenster und für die Betonriegel/Attikaelemente oberhalb der Stützen anzuwenden
