Pos. 1455-1459 (N2) Stützen - Betonsanierung SO (Anbau)

1. Ist-Zustands-Erfassung**1.1 Historie**

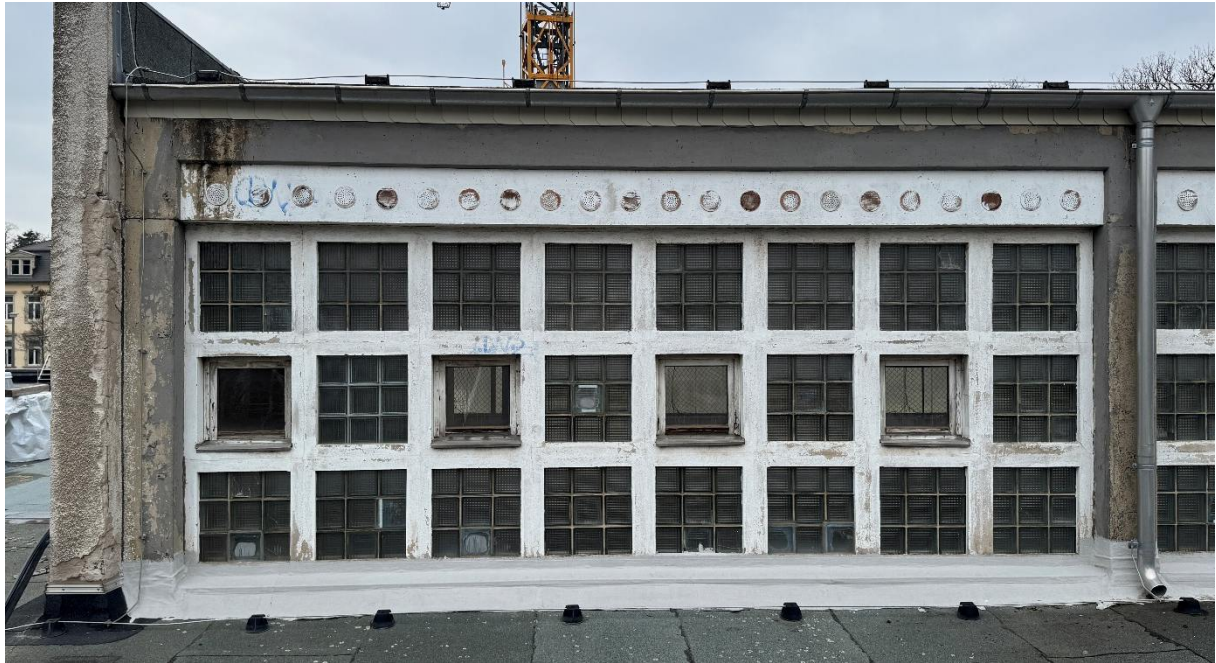
Die vorhandenen Stahlbetonstützen weisen starke Risse bis 2,5 mm im Beton entlang der Bewehrungsachsen und Betonabplatzungen sowie freiliegende Längs- und Bügelbewehrung über die frei bewitterte Höhe von 2,3 m auf der Ostseite auf. Die Bewehrung ist teilweise korrodiert aber noch weitestgehend intakt. Vom originalen Beschichtungssystem sind nur noch Reste erkennbar.

Abbildung 1: Ansicht der Ostfassade, Feld 1 von 4, Stützen 1 und 2

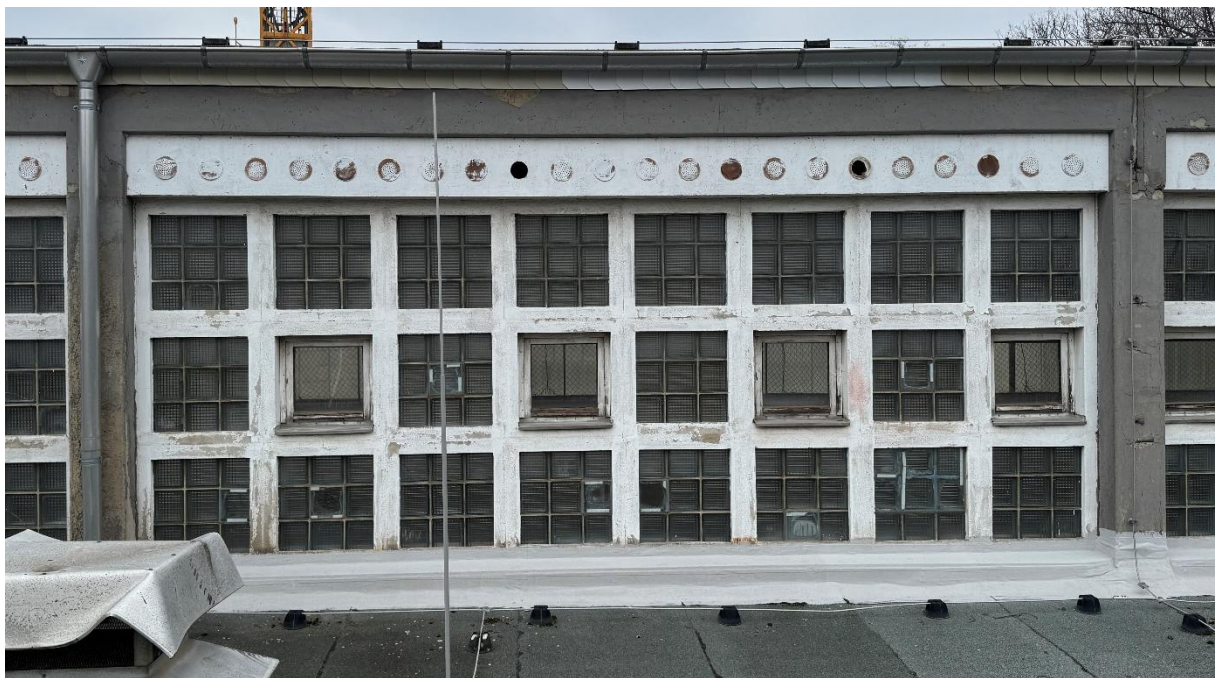
Abbildung 2: Ansicht der Ostfassade, Feld 2 von 4, Stützen 2 und 3

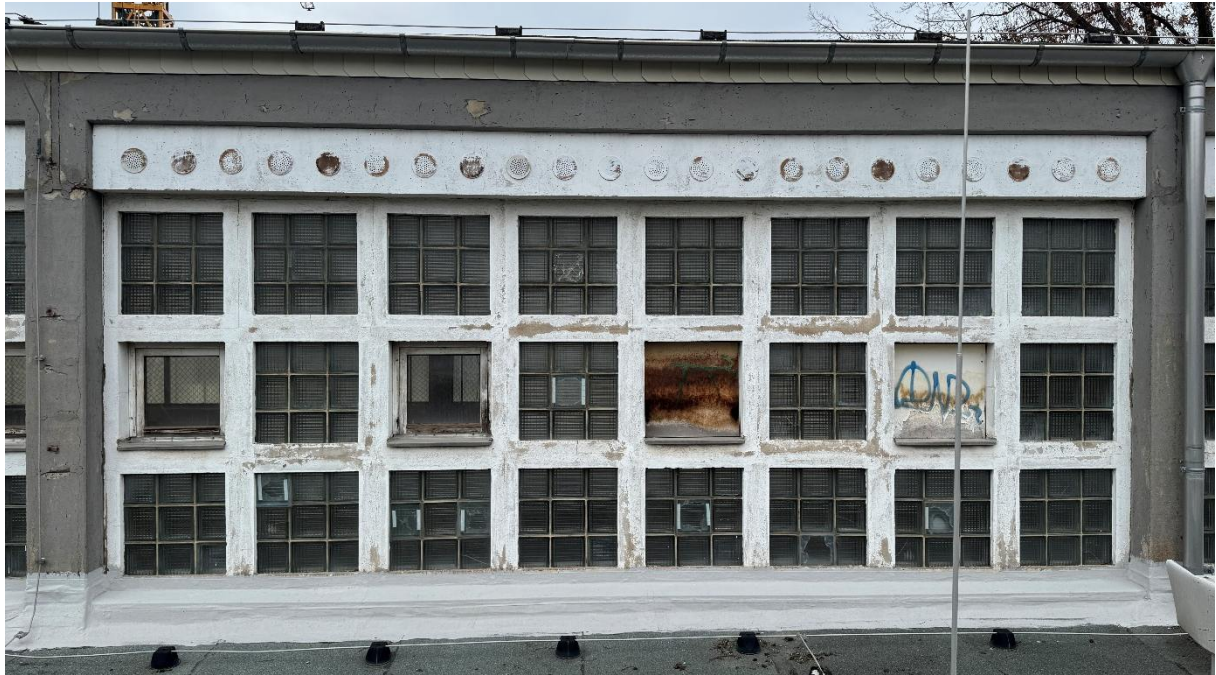
Abbildung 3: Ansicht der Ostfassade, Feld 3 von 4, Stützen 3 und 4

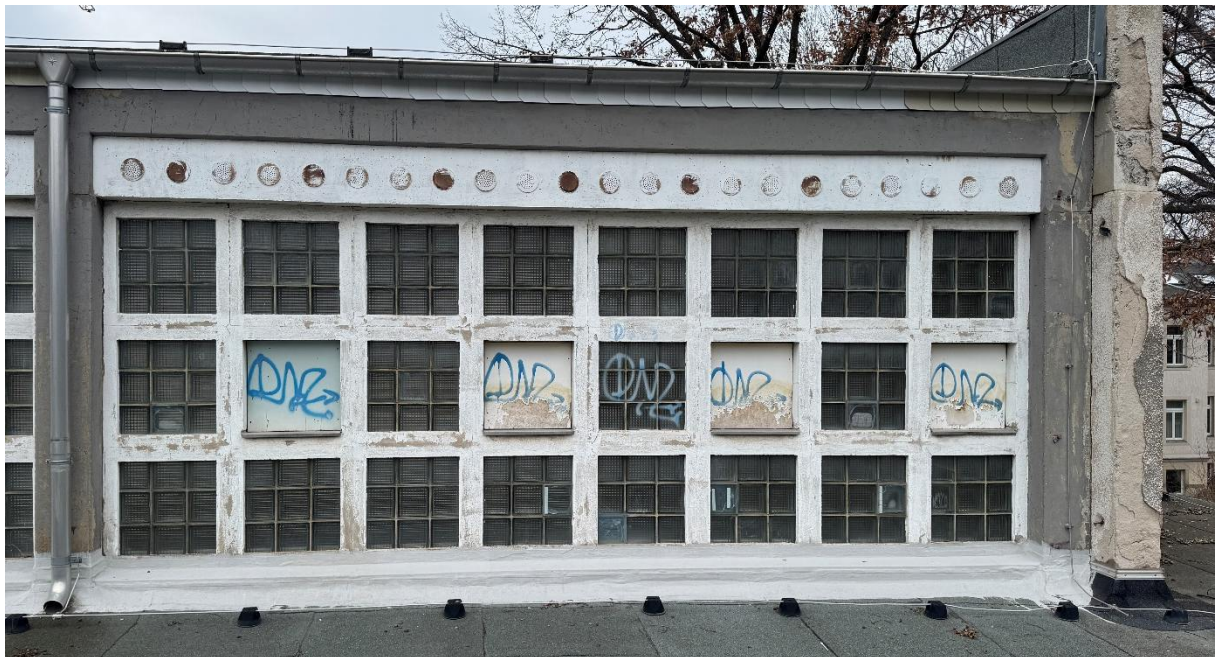
Abbildung 4: Ansicht der Ostfassade, Feld 4 von 4, Stützen 4 und 5

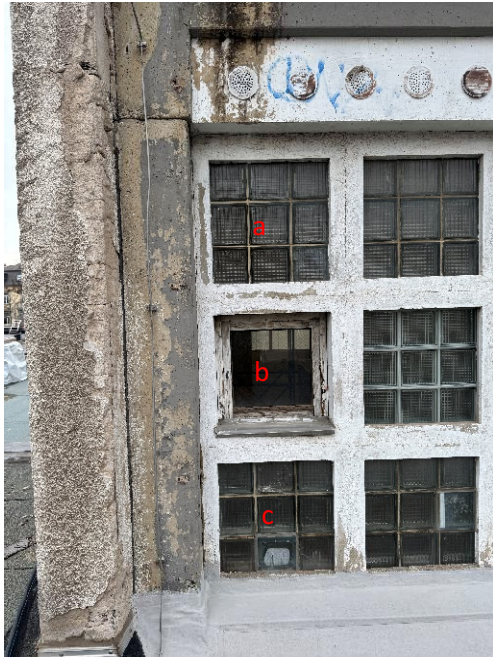
Abbildung 5: Stütze 1, Bilder a-c

Ursache für die Schäden ist die zu geringe vorhandene Betondeckung aufgrund des Zeitpunkts der Erbauung und der Verwitterung über die Zeit mit teilweise $< 1,0$ cm. Aufgrund des Alters von > 50 Jahren ist von einer Karbonatisierung des Betons bis hinter die Bewehrung auszugehen. Somit ist die Alkalität des Betons als natürlicher Schutz der Bewehrung nicht mehr gegeben. Die Folge ist die Bewehrungskorrosion und schließlich die Rissbildung entlang der Bewehrung. Infolge **direkter Beregnung** der ungeschützten Außenbauteile sowie der Einwirkung von **Frost** und **Temperatur** sind Betonabplatzungen die Folge. Die Stützen werden aus vertikalen Lasten des Dachtragwerks sowie horizontalen Lasten aus Wind auf die Fassade belastet.
