**49. Grundschule Dresden**  
**Denkmalgerechte Sanierung Bestandssporthalle**

**Dokumentation**

**Untersuchung und Bewertung ausgewählter  
Gebäudebereiche zur Ableitung eines Abfallverwertungs-  
und Entsorgungskonzeptes  
(Erstellung Schadstoffkataster)**

**06.04.2022**

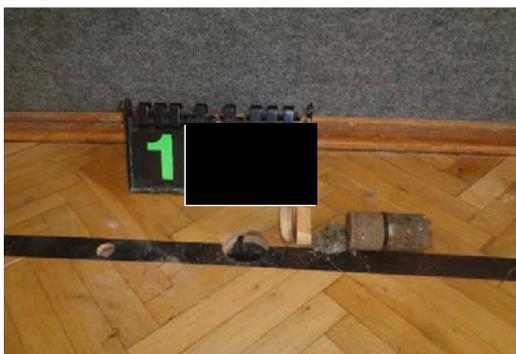
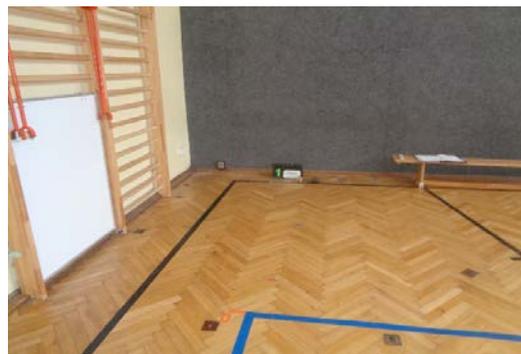
<b>Objekt/ Bauvorhaben:</b>	Sanierung Bestandssporthalle der 49. Grundschule in Dresden		
<b>Anlass/ Grund der Probenahme:</b>	Untersuchungskonzept Schadstoffkataster Sporthalle		
<b>Lage des Objektes (Landkreis/ Gemeinde/ Straße und PLZ):</b>	LH Dresden, Stadtbezirk Plauen, Bernhardstr. 80 01187 Dresden		
<b>Probenahmetage/ Uhrzeit/ Wetterlage:</b>	14.02.2022 bedeckt, 2C°		
<b>Art der Probe:</b>	Fußbodenprobe		
<b>Probenehmende Stelle:</b>	[REDACTED]	GZ: 22-005	
<b>Angaben zur Probenahme (Art, Verfahren, Geräte, Gefäße, Material):</b>	Bausubstanzprobenahme aus dem Fußboden mit HILTI-Kernbohrgerät DN 80 mm Proben im PE-Beutel verpackt		
<b>Probenlokalität:</b>	Erdgeschoss, Spielfläche		
<b>Materialart/ Aufbau:</b>	<b>Entnahmetiefe (cm):</b>	<b>Probenbezeichnung:</b>	
Parkett	0,0 - 1,8		
Holzlattung	1,8 - 4,5		
Hohlraum mit Miwo/Glasfaser	4,5 - 14,0		
Beton	14,0 - 20,0	KB 1-1	
Isolierschicht	20,0 - 20,5	KB 1-2

Beton	20,5 - 29,0	KB 1-3	
<b>Probenvorbereitung/ Mischprobenbildung:</b>	MP SP FB: aus KB 1-2, 2-2, 3-2, 5-3, 6-3, 7-3 MP BS 1: aus KB 1-1, 1-3, 2-1, 2-3, 3-1, 3-3, 4-1, 4-2,4-3, 5-1, 5-2, 5-4, 6-1, 6-2, 6-4, 7-1, 7-2, 7-4, 8-1, 9-1, 9-2		
<b>Bemerkungen:</b>			
<b>optische/ organoleptische Ansprache:</b>	<b>Probenbezeichnung:</b>	<b>Farbe:</b>	<b>Geruch:</b>
	KB 1-1	grau	ohne
	KB 1-2	schwarz	schwach auffällig
	KB 1-3	grau	ohne
<b>Labor:</b>	SGS Institut Fresenius GmbH, Dresden		
<b>Bestätigung Probenehmer:</b>	[REDACTED] den 17.03.2022	<b>Unterschrift:</b> [REDACTED]	
<b>Projektbearbeiter:</b>	[REDACTED]		
<b>Fotodokumentation:</b>	Bohrkern KB 1

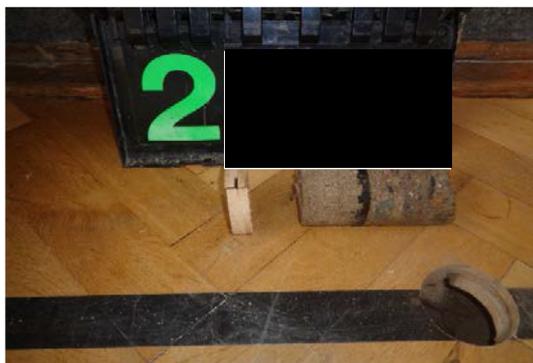
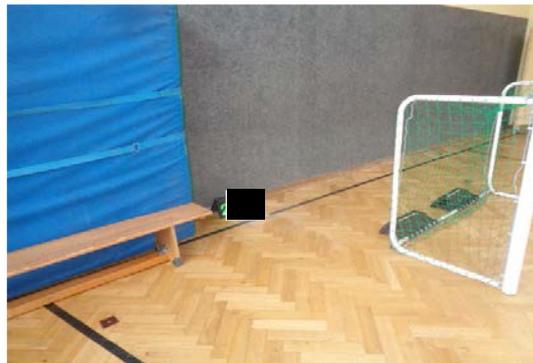
Blatt 1 von 1  
Bausubstanz .xlsx  
KB 2

<b>Objekt/ Bauvorhaben:</b>	Sanierung Bestandssporthalle der 49. Grundschule in Dresden		
<b>Anlass/ Grund der Probenahme:</b>	Untersuchungskonzept Schadstoffkataster Sporthalle		
<b>Lage des Objektes (Landkreis/ Gemeinde/ Straße und PLZ):</b>	LH Dresden, Stadtbezirk Plauen, Bernhardstr. 80 01187 Dresden		
<b>Probenahmetage/ Uhrzeit/ Wetterlage:</b>	14.02.2022 bedeckt, 2C°		
<b>Art der Probe:</b>	Fußbodenprobe		
<b>Probenehmende Stelle:</b>	[REDACTED]	GZ: 22-005	
<b>Angaben zur Probenahme (Art, Verfahren, Geräte, Gefäße, Material):</b>	Bausubstanzprobenahme aus dem Fußboden mit HILTI-Kernbohrgerät DN 80 mm Proben im PE-Beutel verpackt		
<b>Probenlokalität:</b>	Erdgeschoss, Spielfläche		
<b>Materialart/ Aufbau:</b>	<b>Entnahmetiefe (cm):</b>	<b>Probenbezeichnung:</b>	
Parkett	0,0 - 1,8		
Holzlattung	1,8 - 4,5		
Hohlraum mit Miwo/Glasfaser	4,5 - 13,0		
Beton	13,0 - 18,5	KB 2-1	
Isolierschicht	18,5 - 19,0	KB 2-2

Beton	19,0 - 28,0	KB 2-3	
<b>Probenvorbereitung/ Mischprobenbildung:</b>	MP SP FB: aus KB 1-2, 2-2, 3-2, 5-3, 6-3, 7-3  MP BS 1: aus KB 1-1, 1-3, 2-1, 2-3, 3-1, 3-3, 4-1, 4-2,4-3, 5-1, 5-2, 5-4, 6-1, 6-2, 6-4, 7-1, 7-2, 7-4, 8-1, 9-1, 9-2		
<b>Bemerkungen:</b>			
<b>optische/ organoleptische Ansprache:</b>	<b>Probenbezeichnung:</b>	<b>Farbe:</b>	<b>Geruch:</b>
	KB 2-1	grau	ohne
	KB 2-2	schwarz	schwach auffällig
	KB 2-3	grau	ohne
<b>Labor:</b>	SGS Institut Fresenius GmbH, Dresden		
<b>Bestätigung Probenehmer:</b>	[REDACTED], den 17.03.2022 [REDACTED] /	<b>Unterschrift:</b> [REDACTED]	
<b>Projektbearbeiter:</b>	[REDACTED]		
<b>Fotodokumentation:</b>	Bohrkern KB 2

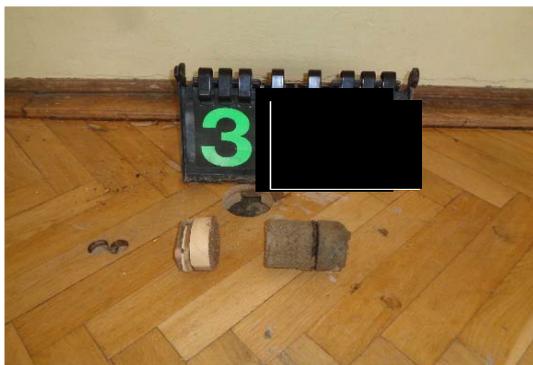
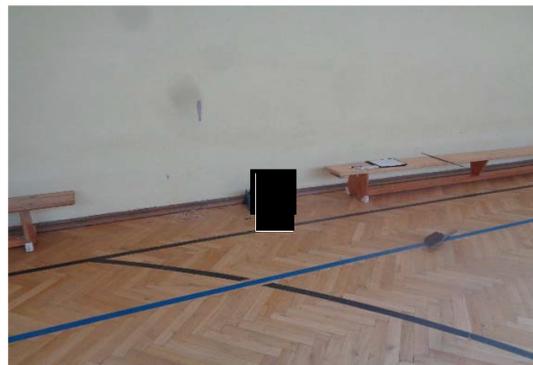
Blatt 1 von 1  
Bausubstanz .xlsx  
KB 3

<b>Objekt/ Bauvorhaben:</b>	Sanierung Bestandssporthalle der 49. Grundschule in Dresden		
<b>Anlass/ Grund der Probenahme:</b>	Untersuchungskonzept Schadstoffkataster Sporthalle		
<b>Lage des Objektes (Landkreis/ Gemeinde/ Straße und PLZ):</b>	LH Dresden, Stadtbezirk Plauen, Bernhardstr. 80 01187 Dresden		
<b>Probenahmetage/ Uhrzeit/ Wetterlage:</b>	14.02.2022 bedeckt, 2C°		
<b>Art der Probe:</b>	Fußbodenprobe		
<b>Probenehmende Stelle:</b>	[REDACTED]	GZ: 22-005	
<b>Angaben zur Probenahme (Art, Verfahren, Geräte, Gefäße, Material):</b>	Bausubstanzprobenahme aus dem Fußboden mit HILTI-Kernbohrgerät DN 80 mm Proben im PE-Beutel verpackt		
<b>Probenlokalität:</b>	Erdgeschoss, Spielfläche		
<b>Materialart/ Aufbau:</b>	<b>Entnahmetiefe (cm):</b>	<b>Probenbezeichnung:</b>	
Parkett	0,0 - 1,8		
Holzlattung	1,8 - 4,5		
Hohlraum mit Miwo/Glasfaser	4,5 - 15,5		F3
Beton	15,5 - 21,5	KB 3-1	
Isolierschicht	21,5 - 22,0	KB 3-2

Beton	22,0 - 26,0	KB 3-3	
<b>Probenvorbereitung/ Mischprobenbildung:</b>	<u>MP SP FB:</u> aus KB 1-2, 2-2, 3-2, 5-3, 6-3, 7-3  <u>MP BS 1:</u> aus KB 1-1, 1-3, 2-1, 2-3, 3-1, 3-3, 4-1, 4-2,4-3, 5-1, 5-2, 5-4, 6-1, 6-2, 6-4, 7-1, 7-2, 7-4, 8-1, 9-1, 9-2		
<b>Bemerkungen:</b>			
<b>optische/ organoleptische Ansprache:</b>	<b>Probenbezeichnung:</b>	<b>Farbe:</b>	<b>Geruch:</b>
	KB 3-1	grau	ohne
	KB 3-2	schwarz	schwach auffällig
	KB 3-3	grau	ohne
<b>Labor:</b>	SGS Institut Fresenius GmbH, Dresden		
<b>Bestätigung Probenehmer:</b>	[REDACTED], den 17.03.2022	<b>Unterschrift:</b> [REDACTED]	
<b>Projektbearbeiter:</b>	[REDACTED]		
<b>Fotodokumentation:</b>	Bohrkern KB 3

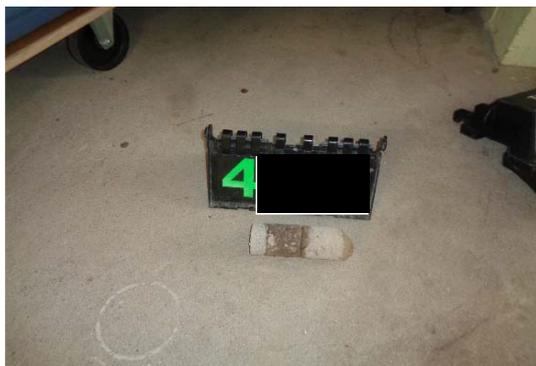
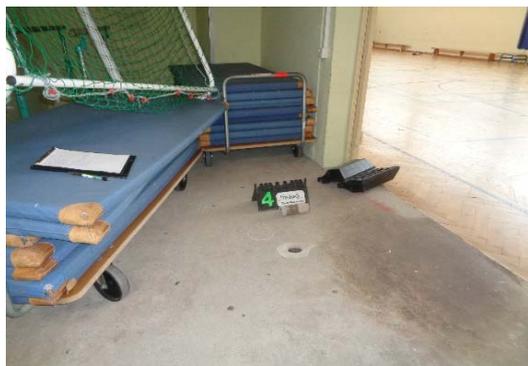
Blatt 1 von 1  
Bausubstanz .xlsx  
KB 4

<b>Auftragnehmer:</b> [REDACTED]	<b>Auftraggeber:</b> STESAD GmbH Königsbrücker Str. 17 1099 Dresden		
<b>Objekt/ Bauvorhaben:</b>	Sanierung Bestandssporthalle der 49. Grundschule in Dresden		
<b>Anlass/ Grund der Probenahme:</b>	Untersuchungskonzept Schadstoffkataster Sporthalle		
<b>Lage des Objektes (Landkreis/ Gemeinde/ Straße und PLZ):</b>	LH Dresden, Stadtbezirk Plauen, Bernhardstr. 80 01187 Dresden		
<b>Probenahmetage/ Uhrzeit/ Wetterlage:</b>	14.02.2022 bedeckt, 2C°		
<b>Art der Probe:</b>	Fußbodenprobe		
<b>Probenehmende Stelle:</b>	[REDACTED]	GZ: 22-005	
<b>Angaben zur Probenahme (Art, Verfahren, Geräte, Gefäße, Material):</b>	Bausubstanzprobenahme aus dem Fußboden mit HILTI-Kernbohrgerät DN 80 mm Proben im PE-Beutel verpackt		
<b>Probenlokalität:</b>	Erdgeschoss, Sportgerätelager		
<b>Materialart/ Aufbau:</b>	<b>Entnahmetiefe (cm):</b>	<b>Probenbezeichnung:</b>	
Estrich	0 - 3,0	KB 4-1	
Beton grobkörnig	3,0 - 10,5	KB 4-2

Beton feinkörnig	10,5 - 21,0	KB 4-3	
<b>Probenvorbereitung/ Mischprobenbildung:</b>	MP BS 1: aus KB 1-1, 1-3, 2-1, 2-3, 3-1, 3-3, 4-1, 4-2,4-3, 5-1, 5-2, 5-4, 6-1, 6-2, 6-4, 7-1, 7-2, 7-4, 8-1, 9-1, 9-2		
<b>Bemerkungen:</b>			
<b>optische/ organoleptische Ansprache:</b>	<b>Probenbezeichnung:</b>	<b>Farbe:</b>	<b>Geruch:</b>
	KB 4-1	grau	ohne
	KB 4-2	grau	ohne
	KB 4-3	grau	ohne
<b>Labor:</b>	SGS Institut Fresenius GmbH, Dresden		
<b>Bestätigung Probenehmer:</b>	[REDACTED], den 17.03.2022	<b>Unterschrift:</b> [REDACTED]	
<b>Projektbearbeiter:</b>	[REDACTED]		
<b>Fotodokumentation:</b>	Bohrkern KB 4

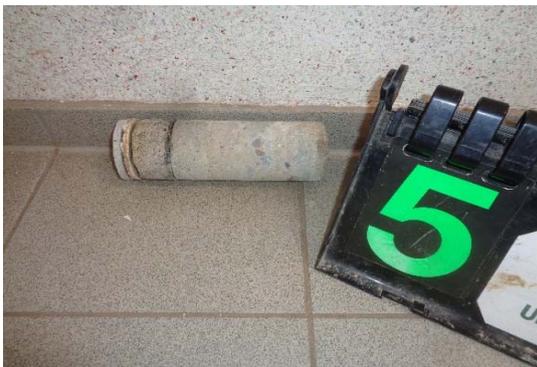
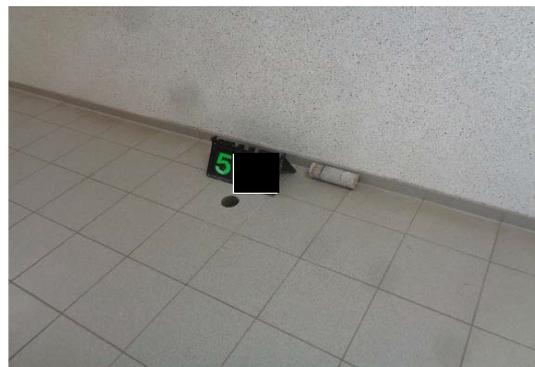
Blatt 1 von 1  
Bausubstanz .xlsx  
KB 5

<b>Objekt/ Bauvorhaben:</b>	Sanierung Bestandssporthalle der 49. Grundschule in Dresden		
<b>Anlass/ Grund der Probenahme:</b>	Untersuchungskonzept Schadstoffkataster Sporthalle		
<b>Lage des Objektes (Landkreis/ Gemeinde/ Straße und PLZ):</b>	LH Dresden, Stadtbezirk Plauen, Bernhardstr. 80 01187 Dresden		
<b>Probenahmetage/ Uhrzeit/ Wetterlage:</b>	14.02.2022 bedeckt, 2C°		
<b>Art der Probe:</b>	Fußbodenprobe		
<b>Probenehmende Stelle:</b>	[REDACTED]	GZ: 22-005	
<b>Angaben zur Probenahme (Art, Verfahren, Geräte, Gefäße, Material):</b>	Bausubstanzprobenahme aus dem Fußboden mit HILTI-Kernbohrgerät DN 80 mm Proben im PE-Beutel verpackt		
<b>Probenlokalität:</b>	Erdgeschoss, Flur		
<b>Materialart/ Aufbau:</b>	<b>Entnahmetiefe (cm):</b>	<b>Probenbezeichnung:</b>	
Fliese	0 - 0,8	KB 5-1	
Fliesenkleber mit PVC Sperrschicht	0,8 - 1,8		
Beton	1,8 - 5,5	KB 5-2	
Isolierschicht	5,5 - 6,0	KB 5-3	
Beton	6,0 - 22,5	KB 5-4

<b>Probenvorbereitung/ Mischprobenbildung:</b>	MP SP FB: aus KB 1-2, 2-2, 3-2, 5-3, 6-3, 7-3 MP BS 1: aus KB 1-1, 1-3, 2-1, 2-3, 3-1, 3-3, 4-1, 4-2,4-3, 5-1, 5-2, 5-4, 6-1, 6-2, 6-4, 7-1, 7-2, 7-4, 8-1, 9-1, 9-2		
<b>Bemerkungen:</b>			
<b>optische/ organoleptische Ansprache:</b>	<b>Probenbezeichnung:</b>	<b>Farbe:</b>	<b>Geruch:</b>
	KB 5-1	grau/rot	ohne
	KB 5-2	grau	ohne
	KB 5-3	schwarz	schwach auffällig
	KB 5-4	grau	ohne
<b>Labor:</b>	SGS Institut Fresenius GmbH, Dresden		
<b>Bestätigung Probenehmer:</b>	[REDACTED], den 17.03.2022	<b>Unterschrift:</b> [REDACTED]	
<b>Projektbearbeiter:</b>	[REDACTED]		
<b>Fotodokumentation:</b>	Bohrkern KB 5

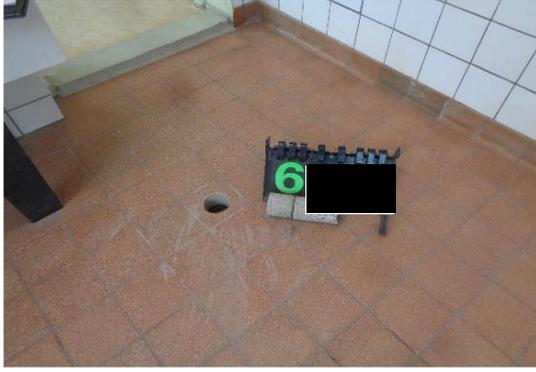
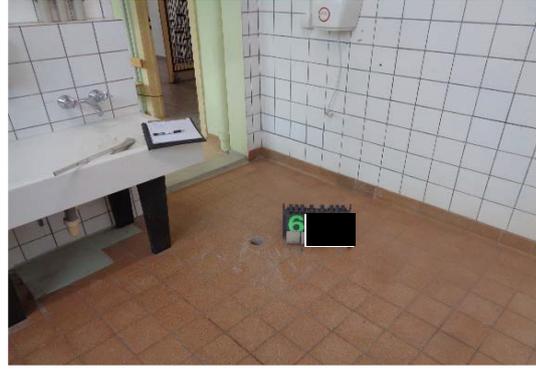
Blatt 1 von 2  
Bausubstanz .xlsx  
KB 6

<b>Auftragnehmer:</b> [REDACTED]	<b>Auftraggeber:</b> STESAD GmbH Königsbrücker Str. 17 1099 Dresden		
<b>Objekt/ Bauvorhaben:</b>	Sanierung Bestandssporthalle der 49. Grundschule in Dresden		
<b>Anlass/ Grund der Probenahme:</b>	Untersuchungskonzept Schadstoffkataster Sporthalle		
<b>Lage des Objektes (Landkreis/ Gemeinde/ Straße und PLZ):</b>	LH Dresden, Stadtbezirk Plauen, Bernhardstr. 80 01187 Dresden		
<b>Probenahmetage/ Uhrzeit/ Wetterlage:</b>	14.02.2022 bedeckt, 2C°		
<b>Art der Probe:</b>	Fußbodenprobe		
<b>Probenehmende Stelle:</b>	[REDACTED]	GZ: 22-005	
<b>Angaben zur Probenahme (Art, Verfahren, Geräte, Gefäße, Material):</b>	Bausubstanzprobenahme aus dem Fußboden mit HILTI-Kernbohrgerät DN 80 mm Proben im PE-Beutel verpackt		
<b>Probenlokalität:</b>	Erdgeschoss, Waschraum		
<b>Materialart/ Aufbau:</b>	<b>Entnahmetiefe (cm):</b>	<b>Probenbezeichnung:</b>	
Fliese	0 - 0,8	KB 6-1	
Estrich	0,8 - 7,0	KB 6-2

Isolierschicht	7,0 - 7,3	KB 6-3	
Estrich	7,3 - 12,0	KB 6-4	
Beton	12,0 - 20,0	KB 6-5	
Hohlblockziegel	20,0 - 35,0	KB 6-6	
<b>Probenvorbereitung/ Mischprobenbildung:</b>	<u>MP SP FB:</u> aus KB 1-2, 2-2, 3-2, 5-3, 6-3, 7-3  <u>MP BS 1:</u> aus KB 1-1, 1-3, 2-1, 2-3, 3-1, 3-3, 4-1, 4-2,4-3, 5-1, 5-2, 5-4, 6-1, 6-2, 6-4, 7-1, 7-2, 7-4, 8-1, 9-1, 9-2		
<b>Bemerkungen:</b>			
<b>optische/ organoleptische Ansprache:</b>	<b>Probenbezeichnung:</b>	<b>Farbe:</b>	<b>Geruch:</b>
	KB 6-1	rotgrau	ohne
	KB 6-2	grau	ohne
	KB 6-3	schwarz	schwach auffällig
	KB 6-4	grau	ohne
	KB 6-5	grau	ohne
	KB 6-6	rot	ohne
<b>Labor:</b>	SGS Institut Fresenius GmbH, Dresden		
<b>Bestätigung Probenehmer:</b>	[REDACTED], den 17.03.2022	<b>Unterschrift:</b> [REDACTED]	
<b>Projektbearbeiter:</b>	[REDACTED]

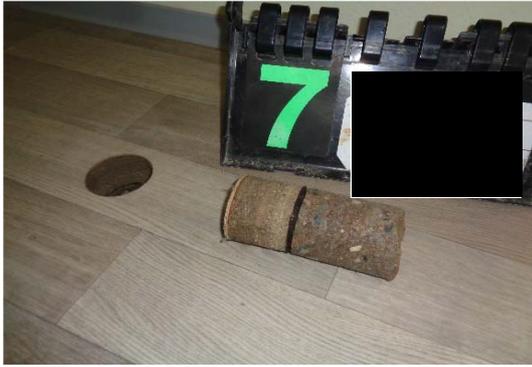
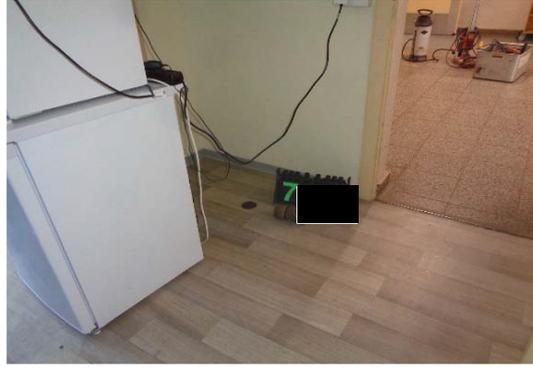
Blatt 1 von 2  
Bausubstanz .xlsx  
KB 7

<b>Auftragnehmer:</b> [REDACTED]	<b>Auftraggeber:</b> STESAD GmbH Königsbrücker Str. 17 1099 Dresden		
<b>Objekt/ Bauvorhaben:</b>	Sanierung Bestandssporthalle der 49. Grundschule in Dresden		
<b>Anlass/ Grund der Probenahme:</b>	Untersuchungskonzept Schadstoffkataster Sporthalle		
<b>Lage des Objektes (Landkreis/ Gemeinde/ Straße und PLZ):</b>	LH Dresden, Stadtbezirk Plauen, Bernhardstr. 80 01187 Dresden		
<b>Probenahmetage/ Uhrzeit/ Wetterlage:</b>	14.02.2022 bedeckt, 2C°		
<b>Art der Probe:</b>	Fußbodenprobe		
<b>Probenehmende Stelle:</b>	[REDACTED]	GZ: 22-005	
<b>Angaben zur Probenahme (Art, Verfahren, Geräte, Gefäße, Material):</b>	Bausubstanzprobenahme aus dem Fußboden mit HILTI-Kernbohrgerät DN 80 mm Proben im PE-Beutel verpackt		
<b>Probenlokalität:</b>	Erdgeschoss, Lehrerraum		
<b>Materialart/ Aufbau:</b>	<b>Entnahmetiefe (cm):</b>	<b>Probenbezeichnung:</b>	
Vinylbelag	0 - 0,3		
Estrich	0,3 - 3,0	KB 7-1

Estrich	3,0 - 6,0	KB 7-2	
Isolierschicht	6,0 - 6,5	KB 7-3	
Beton	6,5 - 15,0	KB 7-4	
<b>Probenvorbereitung/ Mischprobenbildung:</b>	<u>MP SP FB:</u> aus KB 1-2, 2-2, 3-2, 5-3, 6-3, 7-3  <u>MP BS 1:</u> aus KB 1-1, 1-3, 2-1, 2-3, 3-1, 3-3, 4-1, 4-2,4-3, 5-1, 5-2, 5-4, 6-1, 6-2, 6-4, 7-1, 7-2, 7-4, 8-1, 9-1, 9-2		
<b>Bemerkungen:</b>			
<b>optische/ organoleptische Ansprache:</b>	<b>Probenbezeichnung:</b>	<b>Farbe:</b>	<b>Geruch:</b>
	KB 7-1	grau	ohne
	KB 7-2	grau	ohne
	KB 7-3	schwarz	schwach auffällig
	KB 7-4	grau	ohne
<b>Labor:</b>	SGS Institut Fresenius GmbH, Dresden		
<b>Bestätigung Probenehmer:</b>	[REDACTED], den 17.03.2022 [REDACTED]) /	<b>Unterschrift:</b> [REDACTED]	
<b>Projektbearbeiter:</b>	[REDACTED]

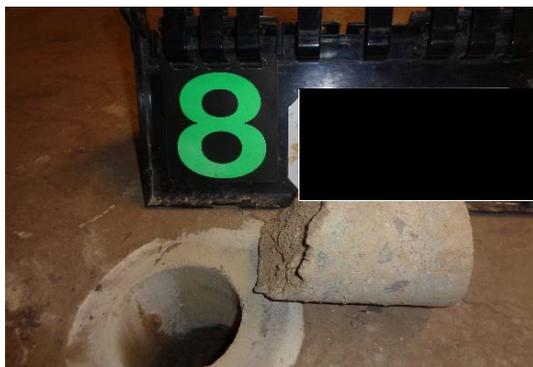
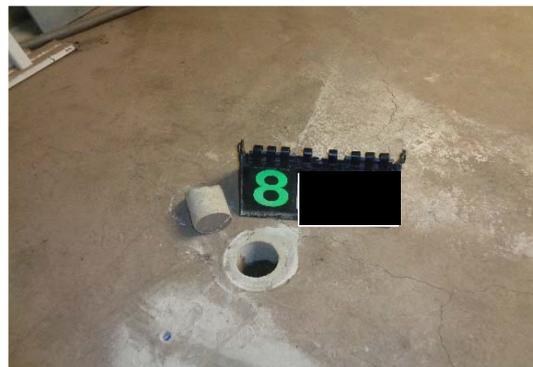
Blatt 1 von 1  
Bausubstanz .xlsx  
KB 8

<b>Objekt/ Bauvorhaben:</b>	Sanierung Bestandssporthalle der 49. Grundschule in Dresden		
<b>Anlass/ Grund der Probenahme:</b>	Untersuchungskonzept Schadstoffkataster Sporthalle		
<b>Lage des Objektes (Landkreis/ Gemeinde/ Straße und PLZ):</b>	LH Dresden, Stadtbezirk Plauen, Bernhardstr. 80 01187 Dresden		
<b>Probenahmetage/ Uhrzeit/ Wetterlage:</b>	14.02.2022 bedeckt, 2C°		
<b>Art der Probe:</b>	Fußbodenprobe		
<b>Probenehmende Stelle:</b>	[REDACTED]	GZ: 22-005	
<b>Angaben zur Probenahme (Art, Verfahren, Geräte, Gefäße, Material):</b>	Bausubstanzprobenahme aus dem Fußboden mit HILTI-Kernbohrgerät DN 80 mm Proben im PE-Beutel verpackt		
<b>Probenlokalität:</b>	Keller, Lager		
<b>Materialart/ Aufbau:</b>	<b>Entnahmetiefe (cm):</b>	<b>Probenbezeichnung:</b>	
Beton	0 - 14 ,0	KB 8-1	
Schüttung	14,0 - 25,0		
Beton	ab 25,0		
<b>Probenvorbereitung/ Mischprobenbildung:</b>	MP BS 1: aus KB 1-1, 1-3, 2-1, 2-3, 3-1, 3-3, 4-1, 4-2,4-3, 5-1, 5-2, 5-4, 6-1, 6-2, 6-4, 7-1, 7-2, 7-4, 8-1, 9-1, 9-2

<b>Bemerkungen:</b>			
<b>optische/ organoleptische Ansprache:</b>	<b>Probenbezeichnung:</b>	<b>Farbe:</b>	<b>Geruch:</b>
	KB 8-1	grau	ohne
<b>Labor:</b>	SGS Institut Fresenius GmbH, Dresden		
<b>Bestätigung Probenehmer:</b>	[REDACTED], den 17.03.2022	<b>Unterschrift:</b> [REDACTED]	
<b>Projektbearbeiter:</b>	[REDACTED]		
<b>Fotodokumentation:</b>	Bohrkern KB 8

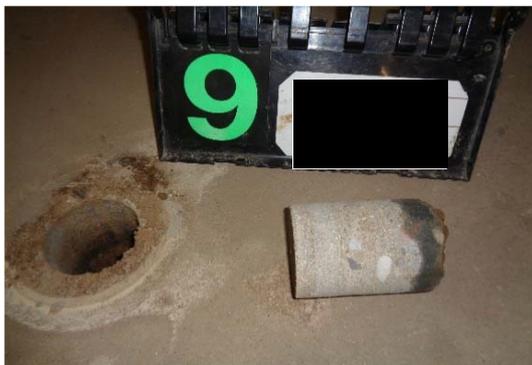
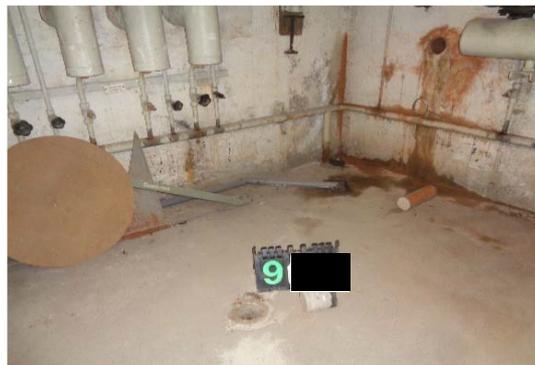
Blatt 1 von 1  
Bausubstanz .xlsx  
KB 9

<b>Bemerkungen:</b>			
<b>optische/ organoleptische Ansprache:</b>	<b>Probenbezeichnung:</b>	<b>Farbe:</b>	<b>Geruch:</b>
	KB 9-1	grau	ohne
<b>Labor:</b>	SGS Institut Fresenius GmbH, Dresden		
<b>Bestätigung Probenehmer:</b>	[REDACTED] den 17.03.2022	<b>Unterschrift:</b> [REDACTED]	
<b>Projektbearbeiter:</b>	[REDACTED]		
<b>Fotodokumentation:</b>	Bohrkern KB 9

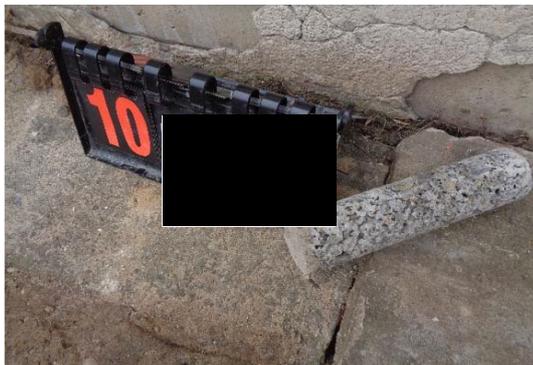
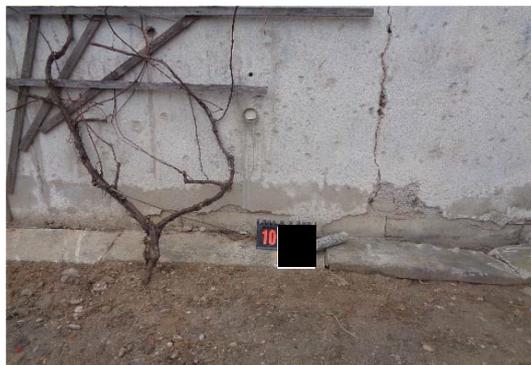
Blatt 1 von 1  
Bausubstanz .xlsx  
KB 10

<b>Bemerkungen:</b>			
<b>optische/ organoleptische Ansprache:</b>	<b>Probenbezeichnung:</b>	<b>Farbe:</b>	<b>Geruch:</b>
	KB 10	grau	ohne
<b>Labor:</b>	SGS Institut Fresenius GmbH, Dresden		
<b>Bestätigung Probenehmer:</b>	[REDACTED] den 17.03.2022	<b>Unterschrift:</b> [REDACTED]	
<b>Projektbearbeiter:</b>	[REDACTED]		
<b>Fotodokumentation:</b>	Bohrkern KB 10

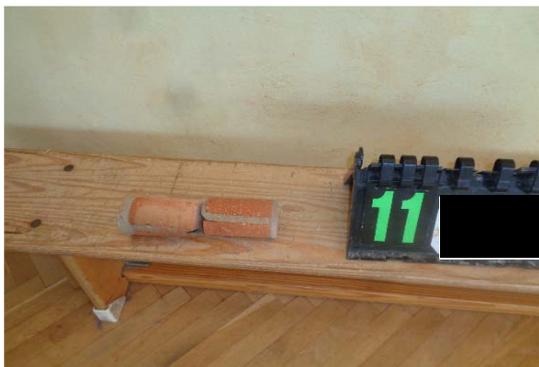
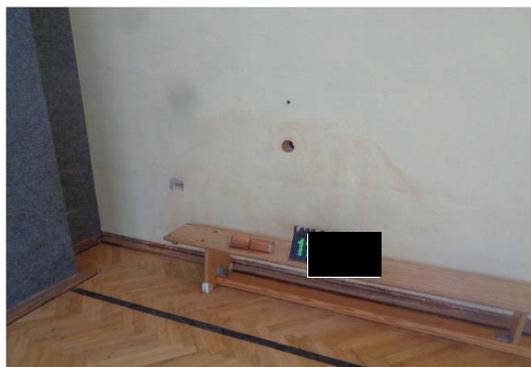
Blatt 1 von 1  
Bausubstanz .xlsx  
KB 11

Ziegel	2,0 - 13,5		
Hohlraum	13,5 - 20,0		
Ziegel	20,0 - 31,5		
Außenputz	31,5 - 32,5		
<b>Probenvorbereitung/ Mischprobenbildung:</b>	MP BS 6: aus KB 11, KB 14		
<b>Bemerkungen:</b>			
<b>optische/ organoleptische Ansprache:</b>	<b>Probenbezeichnung:</b>	<b>Farbe:</b>	<b>Geruch:</b>
	KB 11	Ziegel:rot Putz : grau	ohne
<b>Labor:</b>	SGS Institut Fresenius GmbH, Dresden		
<b>Bestätigung Probenehmer:</b>	[REDACTED], den 17.03.2022	<b>Unterschrift:</b> [REDACTED]	
<b>Projektbearbeiter:</b>	[REDACTED]		
<b>Fotodokumentation:</b>	Bohrkern KB 11

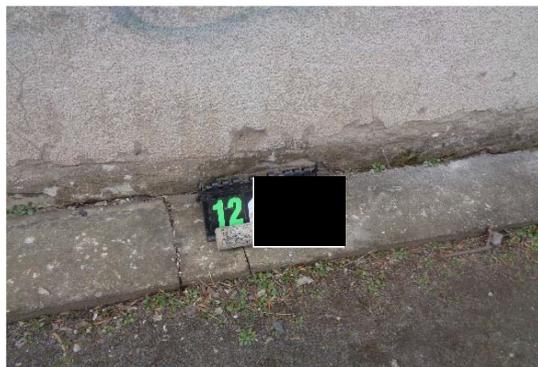
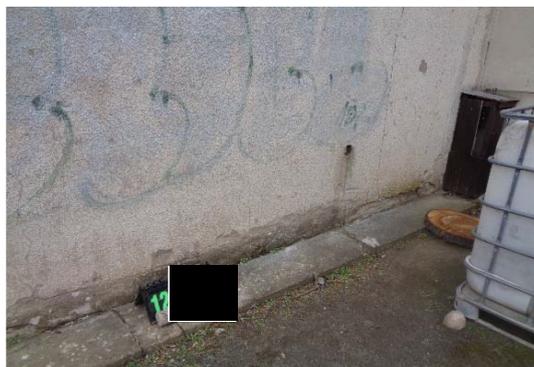
Blatt 1 von 1  
Bausubstanz .xlsx  
KB 12

<b>Bemerkungen:</b>			
<b>optische/ organoleptische Ansprache:</b>	<b>Probenbezeichnung:</b>	<b>Farbe:</b>	<b>Geruch:</b>
	KB 12	grau	ohne
<b>Labor:</b>	SGS Institut Fresenius GmbH, Dresden		
<b>Bestätigung Probenehmer:</b>	[REDACTED], den 17.03.2022	<b>Unterschrift:</b> [REDACTED]	
<b>Projektbearbeiter:</b>	[REDACTED]		
<b>Fotodokumentation:</b>	Bohrkern KB 12

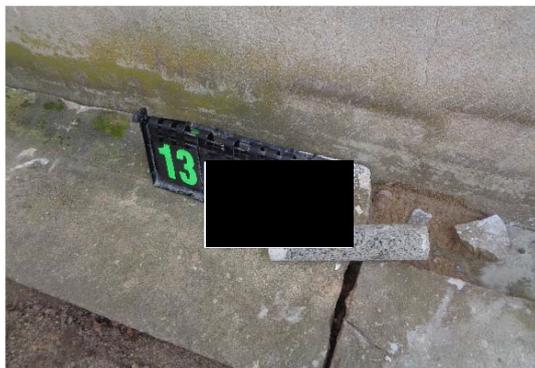
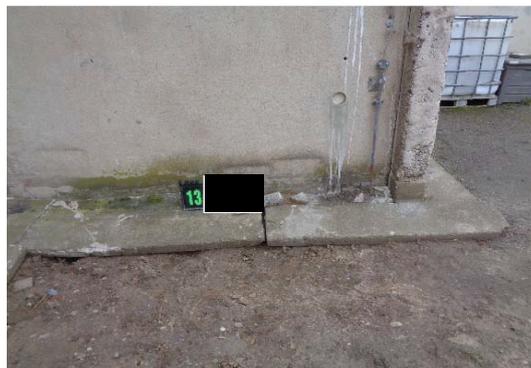
Blatt 1 von 1  
Bausubstanz .xlsx  
KB 13

<b>Bemerkungen:</b>			
<b>optische/ organoleptische Ansprache:</b>	<b>Probenbezeichnung:</b>	<b>Farbe:</b>	<b>Geruch:</b>
	KB 13	grau	ohne
<b>Labor:</b>	SGS Institut Fresenius GmbH, Dresden		
<b>Bestätigung Probennehmer:</b>	[REDACTED], den 17.03.2022	<b>Unterschrift:</b> [REDACTED]	
<b>Projektbearbeiter:</b>	[REDACTED]		
<b>Fotodokumentation:</b>	Bohrkern KB 13

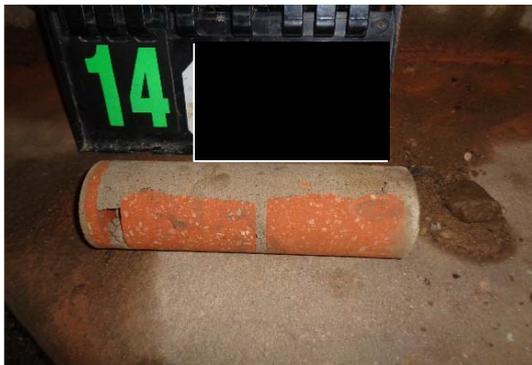
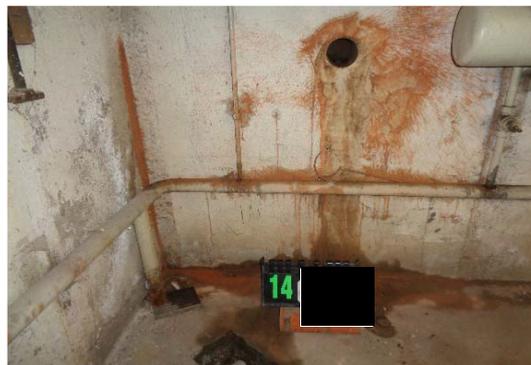
Blatt 1 von 1  
Bausubstanz .xlsx  
KB 14

<b>Bemerkungen:</b>			
<b>optische/ organoleptische Ansprache:</b>	<b>Probenbezeichnung:</b>	<b>Farbe:</b>	<b>Geruch:</b>
	KB 14	grau	ohne
<b>Labor:</b>	SGS Institut Fresenius GmbH, Dresden		
<b>Bestätigung Probennehmer:</b>	[REDACTED], den 17.03.2022	<b>Unterschrift:</b> [REDACTED]	
<b>Projektbearbeiter:</b>	[REDACTED]		
<b>Fotodokumentation:</b>	Bohrkern KB 14

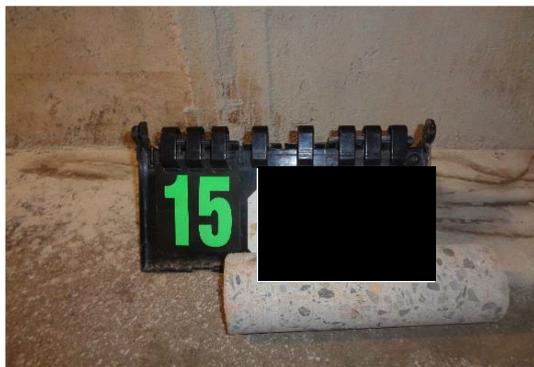
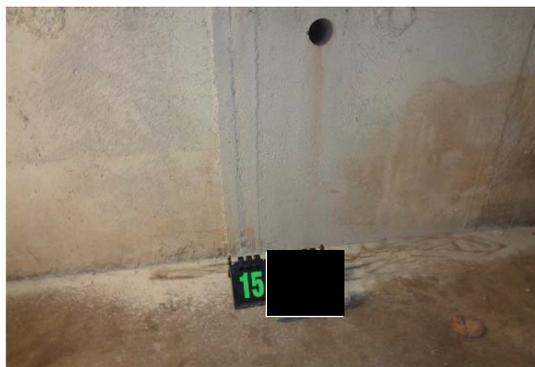
Blatt 1 von 1  
Bausubstanz .xlsx  
KB 15

<b>Bemerkungen:</b>			
<b>optische/ organoleptische Ansprache:</b>	<b>Probenbezeichnung:</b>	<b>Farbe:</b>	<b>Geruch:</b>
	KB 15-1	grau	ohne
<b>Labor:</b>	SGS Institut Fresenius GmbH, Dresden		
<b>Bestätigung Probenehmer:</b>	[REDACTED] den	17.03.2022	<b>Unterschrift:</b> [REDACTED]
<b>Projektbearbeiter:</b>	[REDACTED]		
<b>Fotodokumentation:</b>	Bohrkern KB 15

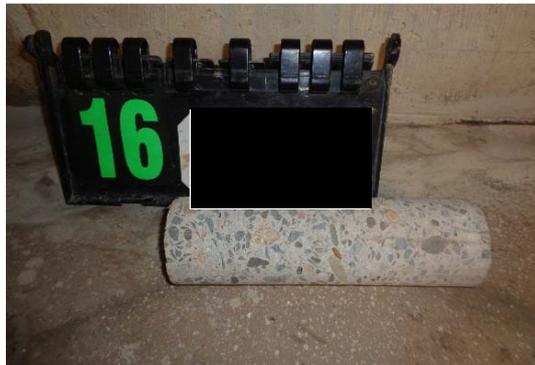
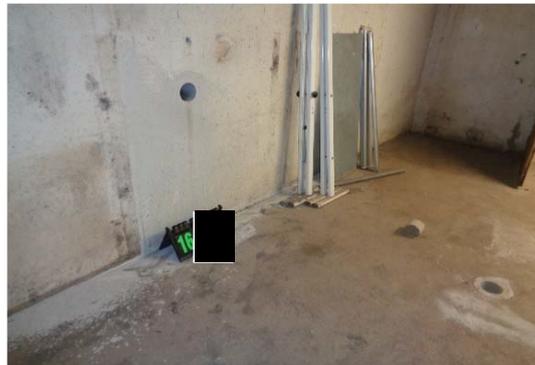
Blatt 1 von 1  
Bausubstanz .xlsx  
KB 16

<b>Bemerkungen:</b>			
<b>optische/ organoleptische Ansprache:</b>	<b>Probenbezeichnung:</b>	<b>Farbe:</b>	<b>Geruch:</b>
	KB 16-1	grau	ohne
<b>Labor:</b>	SGS Institut Fresenius GmbH, Dresden		
<b>Bestätigung Probenehmer:</b>	[REDACTED], den 17.03.2022	<b>Unterschrift:</b> [REDACTED]	
<b>Projektbearbeiter:</b>	[REDACTED]		
<b>Fotodokumentation:</b>	Bohrkern KB 16

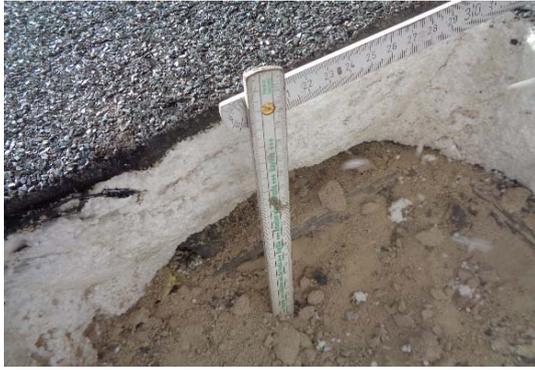
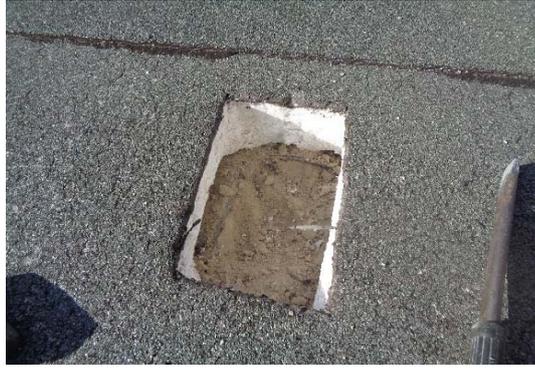
Blatt 1 von 2  
Bausubstanz .xlsx  
KB 17/ KB 18

<b>Objekt/ Bauvorhaben:</b>	Sanierung Bestandssporthalle der 49. Grundschule in Dresden		
<b>Anlass/ Grund der Probenahme:</b>	Untersuchungskonzept Schadstoffkataster Sporthalle		
<b>Lage des Objektes (Landkreis/ Gemeinde/ Straße und PLZ):</b>	LH Dresden, Stadtbezirk Plauen, Bernhardstr. 80 01187 Dresden		
<b>Probenahmetage/ Uhrzeit/ Wetterlage:</b>	15.02.2022 bedeckt, 4C°		
<b>Art der Probe:</b>	Dachprobe		
<b>Probenehmende Stelle:</b>	[REDACTED]	GZ: 22-005	
<b>Angaben zur Probenahme (Art, Verfahren, Geräte, Gefäße, Material):</b>	Bausubstanzprobenahme Dach Sporthalle Cuttermesser, Aufbruchhammer Proben im PE-Beutel verpackt		
<b>Probenlokalität:</b>	Dach Turnhalle		
<b>Materialart/ Aufbau:</b>	<b>Entnahmetiefe (cm):</b>	<b>Probenbezeichnung:</b>	
Dachpappe	0 - 1,0	KB 17-1	
Styropor	1,0 - 13,0	KB 17-2	
Dachpappe mit Alu-Beschichtung	13,0 - 13,5	KB 17-3	
Dachpappe auf Estrich verklebt	13,5 - 14,0	KB 17-4

Estrich	14,0 - 20,0	KB 17-5	
Beton	ab 20 (nicht durchteuft)		
Dachpappe	0 - 1,0	KB 18-1	
Styropor	1,0 - 13,0	KB 18-2	
Dachpappe mit Alu-Beschichtung	13,0 - 13,5	KB 18-3	
Dachpappe auf Estrich verklebt	13,5 - 14,0	KB 18-4	
Estrich	14,0 - 20,0	KB 18-5	
Beton	ab 20 (nicht durchteuft)		
<b>Probenvorbereitung/ Mischprobenbildung:</b>	<u>Einzelproben:</u> KB 17-1, KB 17-2, KB 17-3, KB 17-4 <u>MP BS 4:</u> aus KB 17-5, KB 18-5		
<b>Bemerkungen:</b>			
<b>optische/ organoleptische Ansprache:</b>	<b>Probenbezeichnung:</b>	<b>Farbe:</b>	<b>Geruch:</b>
	KB 17-1 / KB 18-1	schwarz	ohne
	KB 17-2 / KB 18-2	weiß	ohne
	KB 17-3 / KB 18-3	schwarz	ohne
	KB 17-4 / KB 18-4	schwarz	ohne
	KB 17-5 / KB 18-5	grau	ohne
<b>Labor:</b>	SGS Institut Fresenius GmbH, Dresden		
<b>Bestätigung Probenehmer:</b>	[REDACTED], den 17.03.2022	<b>Unterschrift:</b> [REDACTED]	
<b>Projektbearbeiter:</b>	[REDACTED]

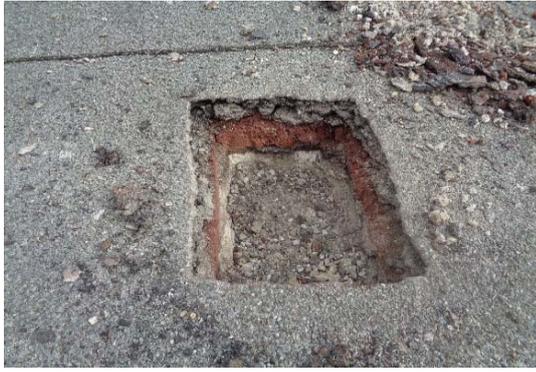
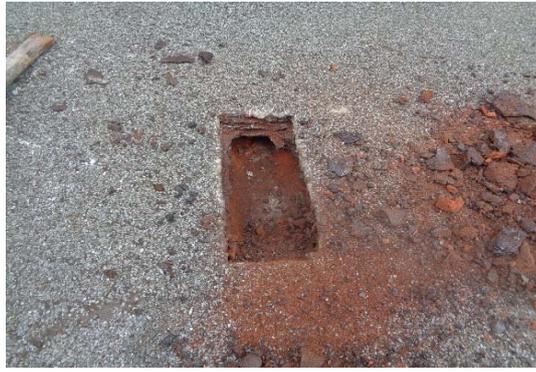
Blatt 1 von 2  
Bausubstanz .xlsx  
KB 19/ KB 20

Lokalität:	Funktionsbau, Dach	
Bereich:	obere Dacheindeckung (über Dämmung)	untere Dacheindeckung (unter Dämmung)
Material:	Dachpappe, mehrlagig, verklebt	
Materialart:	Dachpappe	
Anzahl Aufschlüsse/Proben für MP:	2	
Probenbezeichnung:	KB 20/1	KB 20/3
Bewertungsrelevante Parameter:		
PAK	14,4 mg/kg-	13.861,6 mg/kg-
Phenolindex	< 10 µ/l	< 10 µ/l
Asbestnachweis	ja	n.u.
KMF-Nachweis	ja	n.u.
Bewertung:	nicht teerhaltig / <b>asbesthaltig</b>	<b>teerhaltig</b>
AS entspr. AVV:	170903*	170303*
Abfallbezeichnung:	sonstige Bau- und Abbruchabfälle (einschließlich gemischte Abfälle), die gefährliche Stoffe enthalten	Kohlenteer und teerhaltige Produkte

Dachpappe	7,0 - 7,5	KB 19-3	
Beton	7,5 - 10,0 (nicht durchteuft)	KB 19-4	
Dachpappe (mehrlagig)	0 - 3,5	KB 20-1	
Dämmung (evtl. Piatherm)	3,5 - 7,0	KB 20-2	
Dachpappe	7,0 - 7,5	KB 20-3	
Beton	7,5 - 12,0 (nicht durchteuft)	KB 20-4	
<b>Probenvorbereitung/ Mischprobenbildung:</b>	<u>Einzelproben:</u> KB 20-1, KB 20-2, KB 20-3 <u>MP BS 5:</u> aus KB 19-4, KB 20-4		
<b>Bemerkungen:</b>			
<b>optische/ organoleptische Ansprache:</b>	<b>Probenbezeichnung:</b>	<b>Farbe:</b>	<b>Geruch:</b>
	KB 19-1 / KB 20-1	schwarz	ohne
	KB 19-2 / KB 20-2	rotbraun	ohne
	KB 19-3 / KB 20-3	schwarz	ohne
	KB 19-4 / KB 20-4	grau	ohne
<b>Labor:</b>	SGS Institut Fresenius GmbH, Dresden		
<b>Bestätigung Probenehmer:</b>	[REDACTED], den	17.03.2022	<b>Unterschrift:</b> [REDACTED]
<b>Projektbearbeiter:</b>	[REDACTED]

Aufgrund des Asbestnachweises in der oberen Dachpappe ist diese durch geeignete bautechnische Maßnahmen zu separieren, rückstandsfrei abzutragen, separat auszubringen, entsprechend der ermittelten Schadstoffkonzentration getrennt von anderen Abfällen zu lagern und als gefährlicher Abfall auf Grundlage eines Entsorgungsnachweises/Sammelentsorgungsnachweises unter AVV 170903\* – sonstige Bau- und Abbruchabfälle (einschließlich gemischte Abfälle), die gefährliche Stoffe enthalten (BMA mit gefährlichen Stoffen) zu beseitigen.

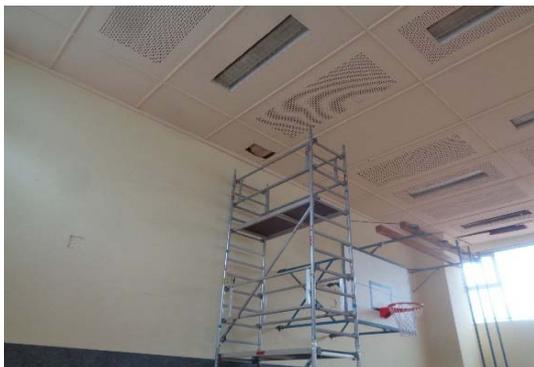
Blatt 1 von 1  
Bausubstanz .xlsx  
F1

<b>Bemerkungen:</b>			
<b>optische/ organoleptische Ansprache:</b>	<b>Probenbezeichnung:</b>	<b>Farbe:</b>	<b>Geruch:</b>
	F1	weiß	ohne
<b>Labor:</b>	SGS Institut Fresenius GmbH, Dresden		
<b>Bestätigung Probenehmer:</b>	[REDACTED], den 17.03.2022	<b>Unterschrift:</b> [REDACTED]	
<b>Projektbearbeiter:</b>	[REDACTED]		
<b>Fotodokumentation:</b>	Glasfaser Zwischendecke

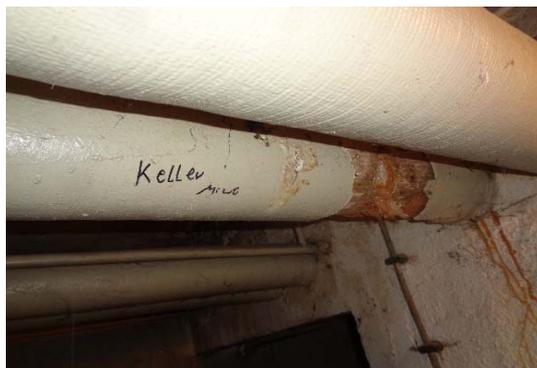
Blatt 1 von 1  
Bausubstanz .xlsx  
F2

<b>Bemerkungen:</b>			
<b>optische/ organoleptische Ansprache:</b>	<b>Probenbezeichnung:</b>	<b>Farbe:</b>	<b>Geruch:</b>
	F2	weiß	ohne
<b>Labor:</b>	SGS Institut Fresenius GmbH, Dresden		
<b>Bestätigung Probenehmer:</b>	[REDACTED], den 17.03.2022	<b>Unterschrift:</b> [REDACTED]	
<b>Projektbearbeiter:</b>	[REDACTED]		
<b>Fotodokumentation:</b>	Glasfaser Rohrummantelung

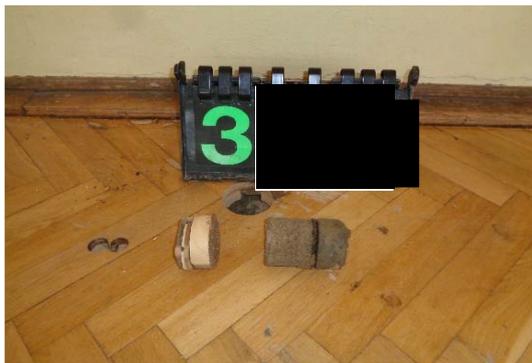
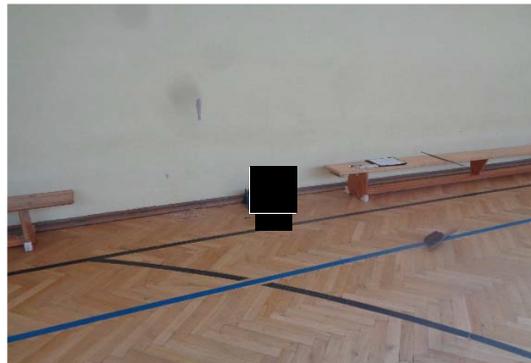
Blatt 1 von 1  
Bausubstanz .xlsx  
F3

Beton	22,0 - 26,0	KB 3-3	
<b>Probenvorbereitung/ Mischprobenbildung:</b>	Einzelprobe: F3		
<b>Bemerkungen:</b>			
<b>optische/ organoleptische Ansprache:</b>	<b>Probenbezeichnung:</b>	<b>Farbe:</b>	<b>Geruch:</b>
	KB 3-1	grau	ohne
	KB 3-2	schwarz	schwach auffällig
	KB 3-3	grau	ohne
<b>Labor:</b>	SGS Institut Fresenius GmbH, Dresden		
<b>Bestätigung Probenehmer:</b>	[REDACTED], den 17.03.2022	<b>Unterschrift:</b> [REDACTED]	
<b>Projektbearbeiter:</b>	[REDACTED]		
<b>Fotodokumentation:</b>	Bohrkern KB 3

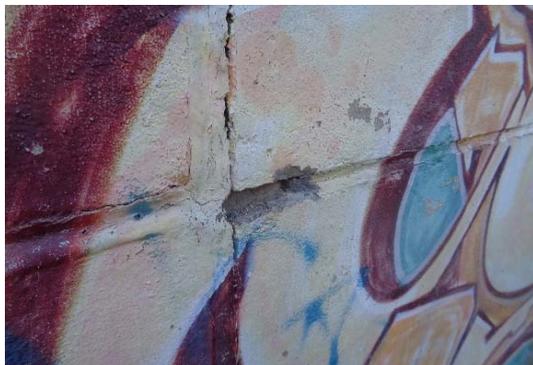
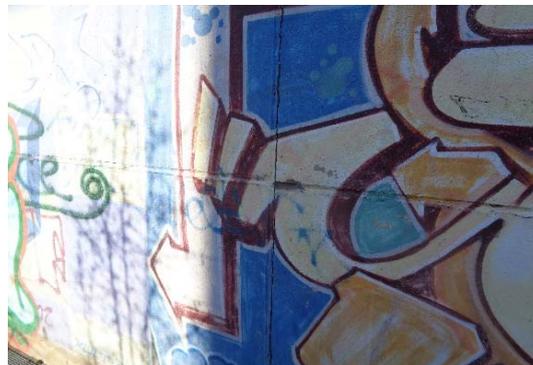
Blatt 1 von 1  
Bausubstanz .xlsx  
F4

F4	blaugrau	ohne
<b>Labor:</b>	SGS Institut Fresenius GmbH, Dresden		
<b>Bestätigung Probenehmer:</b>	_____, den 17.03.2022 _____ ) /		<b>Unterschrift:</b> _____
<b>Projektbearbeiter:</b>	_____		
<b>Fotodokumentation:</b>	Morinolfuge

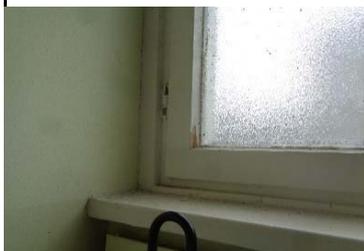
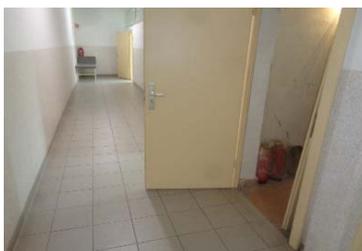
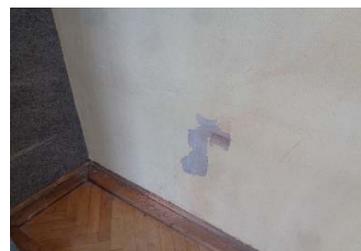
Blatt 1 von 1  
Bausubstanz .xlsx  
FA1, FA2, FA3

<b>Bemerkungen:</b>			
<b>optische/ organoleptische Ansprache:</b>	<b>Probenbezeichnung:</b>	<b>Farbe:</b>	<b>Geruch:</b>
	FA 1	weiß	ohne
	FA 2	gelb	ohne
	FA 3	hellgrau	ohne
<b>Labor:</b>	SGS Institut Fresenius GmbH, Dresden		
<b>Bestätigung Probenehmer:</b>	[REDACTED], den 17.03.2022	<b>Unterschrift:</b> [REDACTED]	
<b>Projektbearbeiter:</b>	[REDACTED]		
<b>Fotodokumentation:</b>	Tür, Fenster, Wand

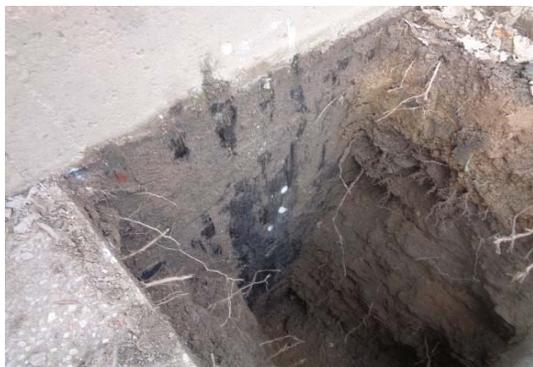
Blatt 1 von 1  
Bausubstanz .xlsx  
SP1

<b>optische/ organoleptische Ansprache:</b>	<b>Probenbezeichnung:</b>	<b>Farbe:</b>	<b>Geruch:</b>
	SP1	schwarz	ohne
<b>Labor:</b>	SGS Institut Fresenius GmbH, Dresden		
<b>Bestätigung Probenehmer:</b>	[REDACTED] den 17.03.2022	<b>Unterschrift:</b> [REDACTED]	
<b>Projektbearbeiter:</b>	[REDACTED]		
<b>Fotodokumentation:</b>	Farbanstrich
