49. Grundschule Dresden Denkmalgerechte Sanierung Bestandssporthalle	STESAD GmbH Königsbrücker Str. 17 01099 Dresden
Ergänzende Abfalluntersuchung

1 Bausubstanzuntersuchung

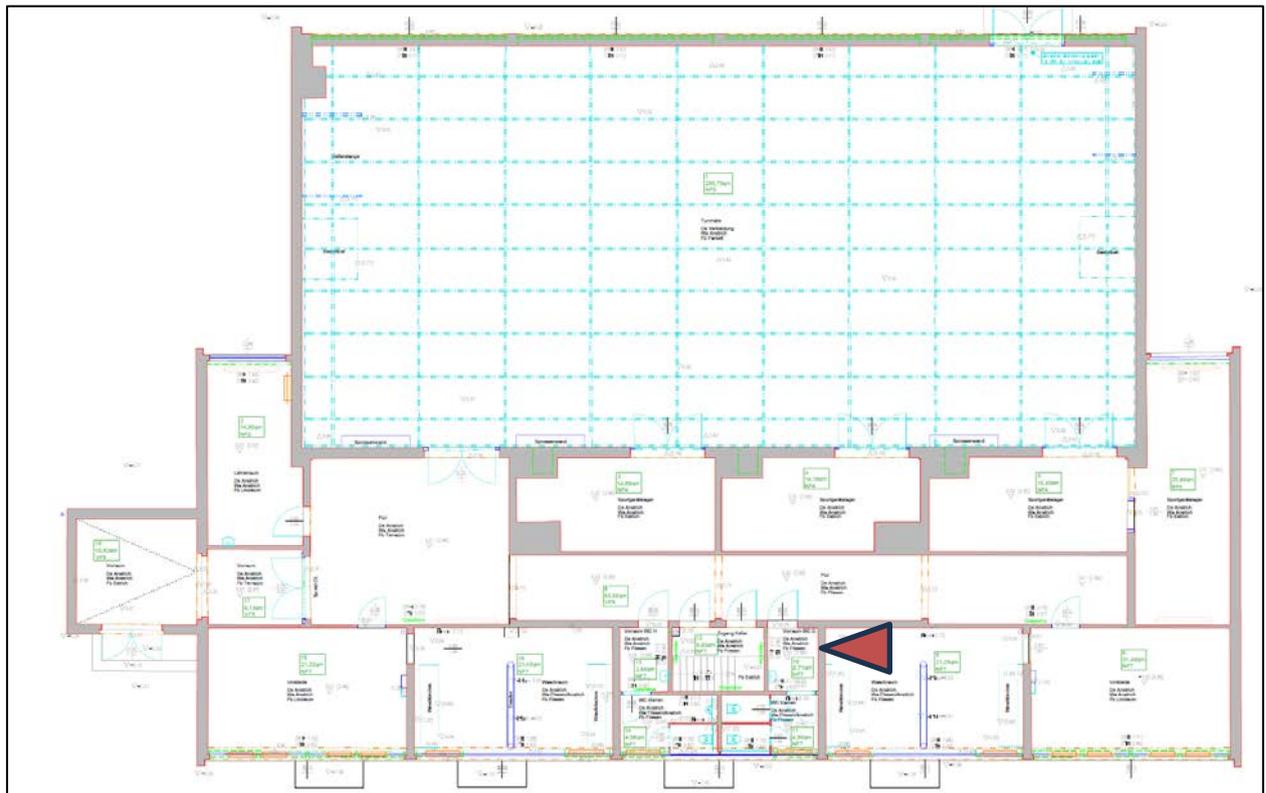
Abbildung 1: Kennzeichnung Wandaufschluss Sanitärbereich

Anhand der durchgeführten Kernbohrung konnten **keine** Sperrlagen/-anstriche im Bereich der Sanitärwände festgestellt werden. Die Wand ist wie folgt aufgebaut:

- Fliesen
- Kleber
- Ziegelmauerwerk

Das Ziegelmauerwerk der Sanitärbereiche kann entsprechend der vorhandenen Deklaration des Schadstoffkatasters ([REDACTED], 06.04.2022) in die Deponieklasse DK I nach DepV eingestuft und einer entsprechenden Entsorgung/Beseitigung (Abfallschlüssel AVV 170107) zugeführt werden.

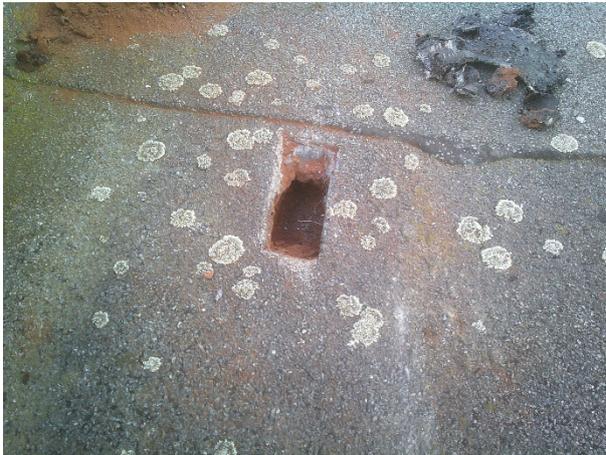
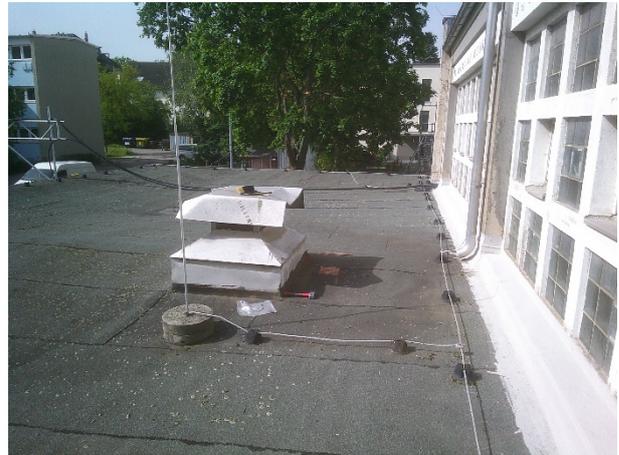
Lokalität:	Sporthalle, Dach
Bereich:	Untere Dacheindeckung
Material:	Dachpappe, mehrlagig verklebt
Materialart:	Dachpappe
Anzahl Aufschlüsse/Proben für MP:	1
Probenbezeichnung:	DP 1
Bewertungsrelevante Parameter: Asbestnachweis	nein
Bewertung:	Asbestfrei, teerhaltig (Vgl. Schadstoffkataster

Die unteren Dachpappen der Dacheindeckung sind aufgrund des PAK-Gehaltes als **teerhaltig** einzustufen. Sie sind **asbestfrei**.

Bild 1: Probenahme Dacheindeckung

Bild 2: Probenahme Dacheindeckung

Im Rahmen des Sanierungsvorhabens sind diese durch geeignete bautechnische Maßnahmen zu separieren, rückstandsfrei abzutragen, separat auszubringen, entsprechend der ermittelten Schadstoffkonzentration getrennt von anderen Abfällen zu lagern und als gefährlicher Abfall auf Grundlage eines Entsorgungsnachweises/ Sammelentsorgungsnachweises unter AVV 170303* – Kohlenteer und teerhaltige Produkte zu beseitigen.

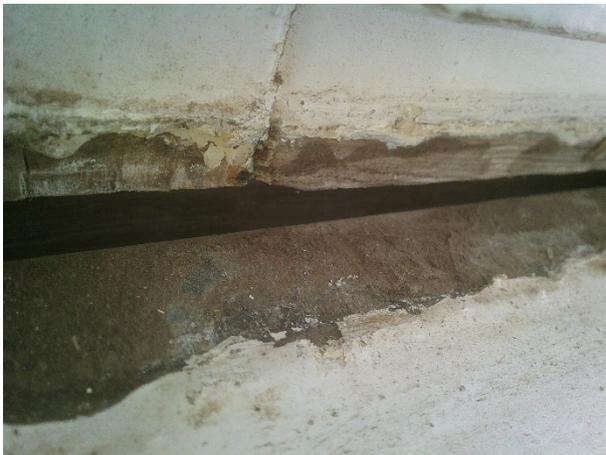
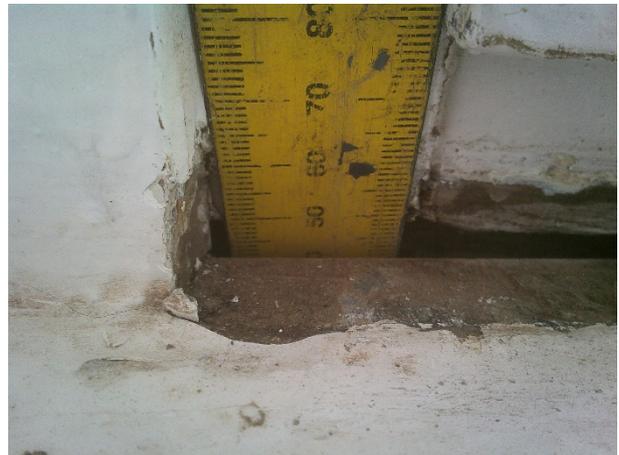
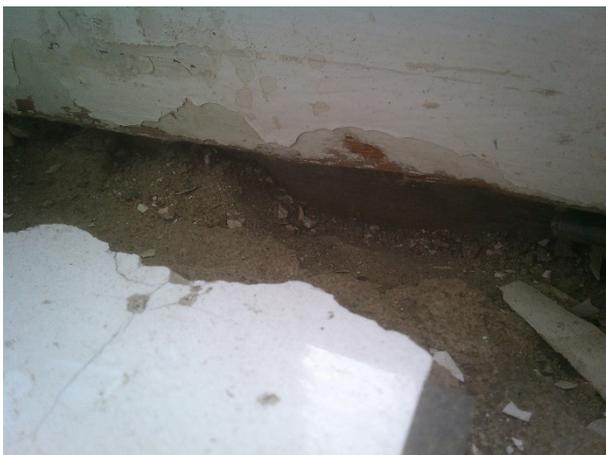
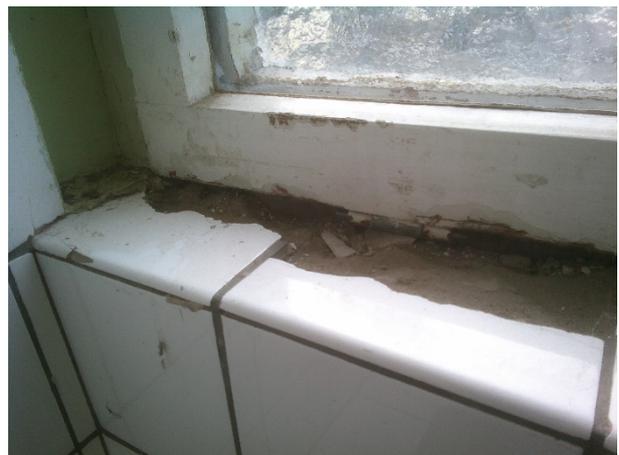
Die Fensterbänke und -verblendungen wurden im Rahmen geöffnet. Es konnten keine Fugendichtstoffe (Morinol, asbesthaltig) festgestellt werden.

Bild 3: Kontrolle Fenster

Bild 4: Kontrolle Fenster

Bild 5: Kontrolle Fenster

Bild 6: Kontrolle Fenster

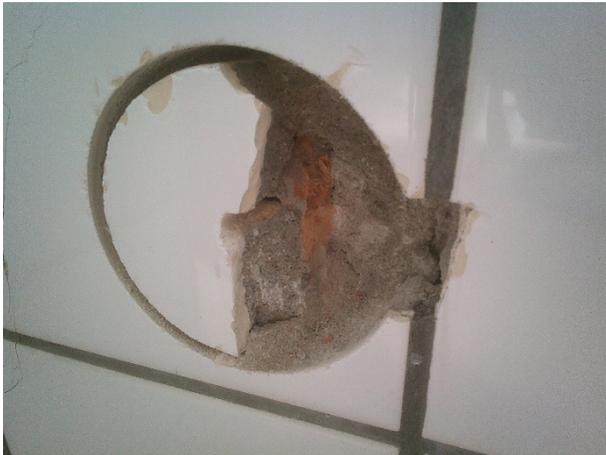
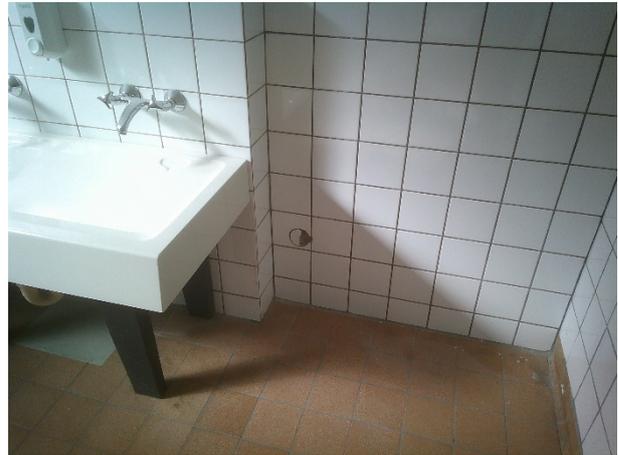
Bild 7: Kontrolle Wandabdichtung Sanitär

Bild 8: Kontrolle Wandabdichtung Sanitär
