BESTANDSAUFNAHME

Projekt: GGS Chemnitz – Innensanierung

Datum: 29.11.2024

**Bestandsaufnahme zur Berücksichtigung
denkmalpflegerischer Aspekte bei der Schadstoffsanierung**

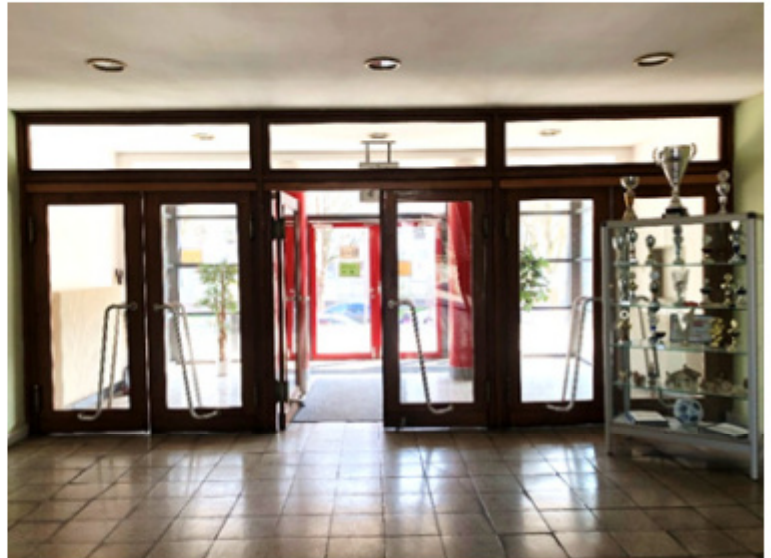
Foyer, Blick zum straßenseitigen Haupteingang/Windfang

Nachträglicher Einbau von Trockenbauwänden zwischen
Rundstützen längs zum Treppenaufgang.

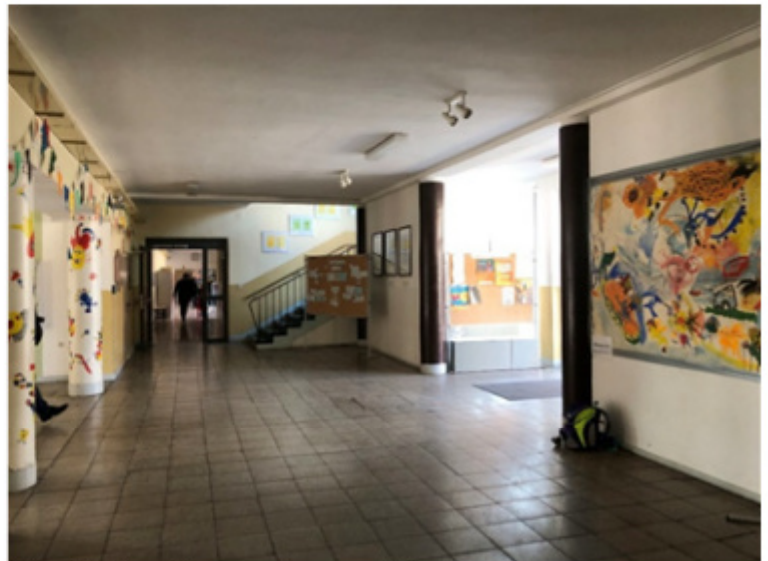
Foyer, Blick zum Treppenaufgang nach Westen

Sichtbare Installation Leistungstrasse Elektro
(links im Bild)

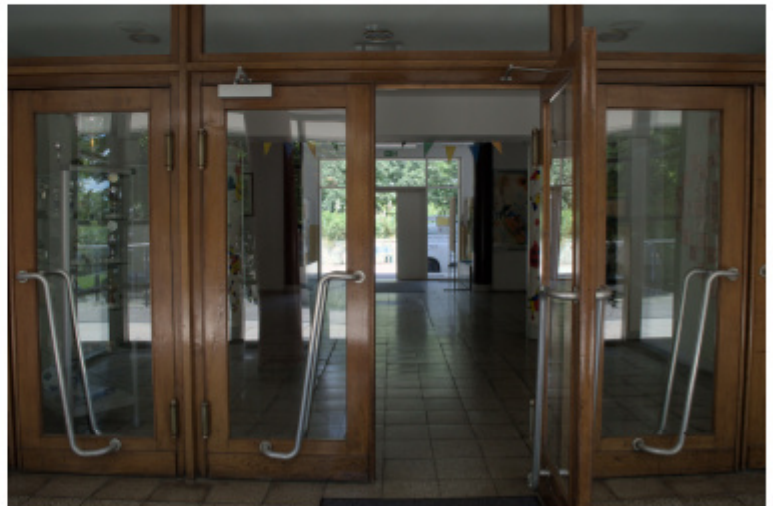
Windfang, Blick ins Foyer

Abhangdecke nicht bauzeitlich.
Leuchten nicht bauzeitlich

Schuluhr nicht bauzeitlich

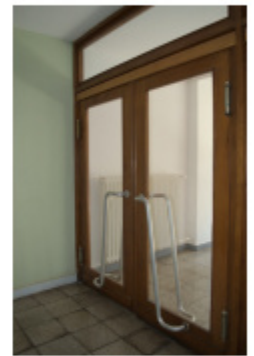
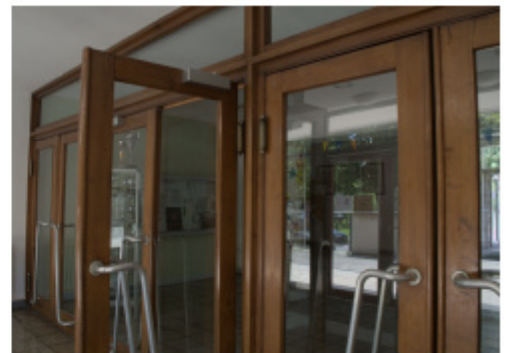
Windfang, Türanlage

Nische oberhalb HK nicht bauzeitlich.
verbaute Durchreiche/Empfangsfenster nicht bauzeitlich
Bestandsunterlagen ohne Nische bzw. Wanddurchbruch.

Lackierung Stützen neu. Farbgebung uneinheitlich zum Bestand.

Die Nische, ehemalige Durchreiche in das Sekretariat bleibt erhalten. Ein neuer Standort für die Schuluhr wird im Foyer angebracht.

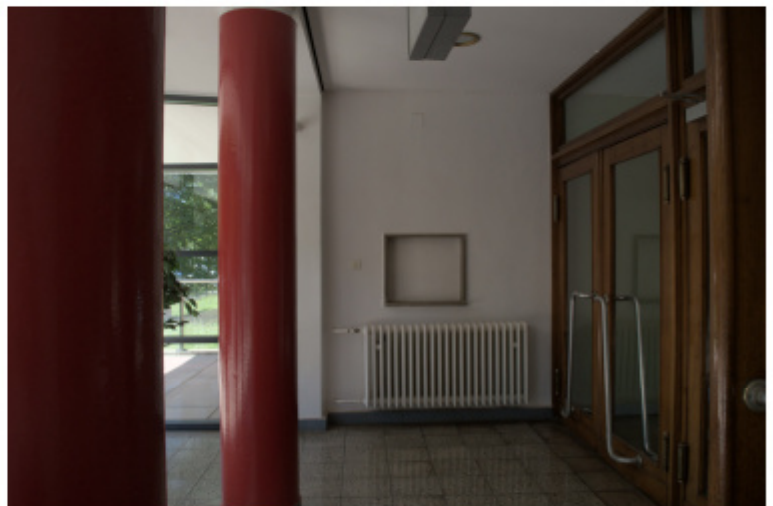
Windfang, Ansicht Richtung Westflügel

Bodenbelag im Windfang erneuert.

Schnittstelle vor der
Holzrahmenglastüranlage.

Sauberlaufzone im Windfang fehlt.

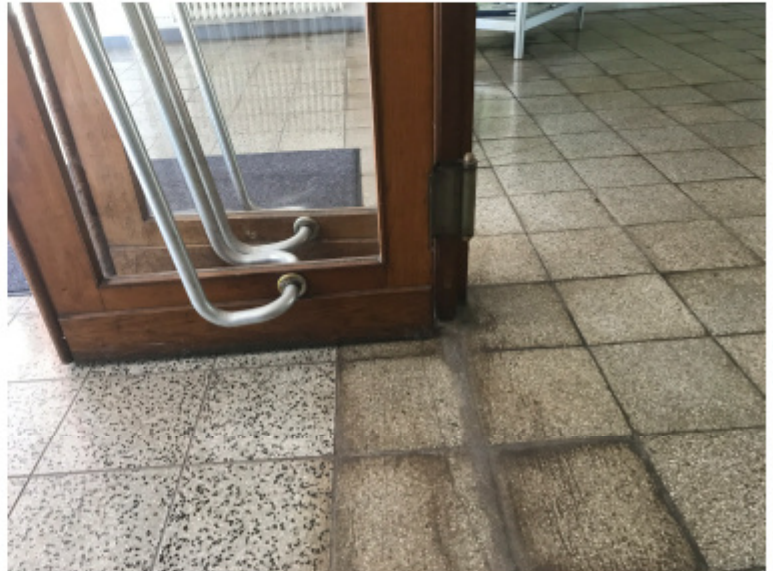
Bodenbelag, Windfang - Foyer

(L) Werksteinbelag unterhalb der Türanlage
stark verworfen und uneben.

(R) Bodenbelag an neuem bodentiefen Fenster
mit neuem Werkstein ergänzt.

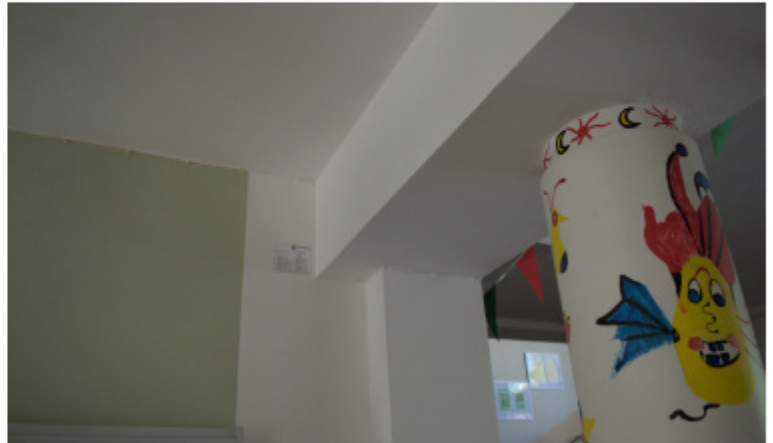
Foyer, Leitung verkoffert

Unterzug verbreitet durch Verkleidung der Leitungen

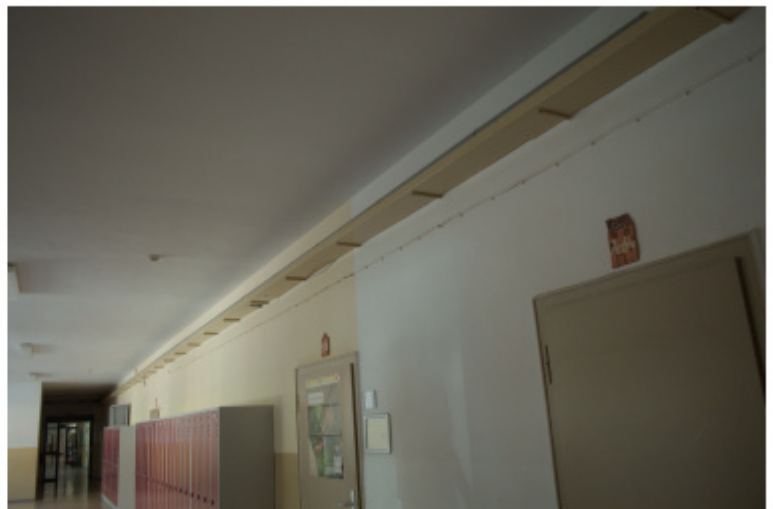
Flur, Leitungsverlegung, offen

Sichtbare Installation Leistungstrasse Elektro
Weiterführung im Flurbereich

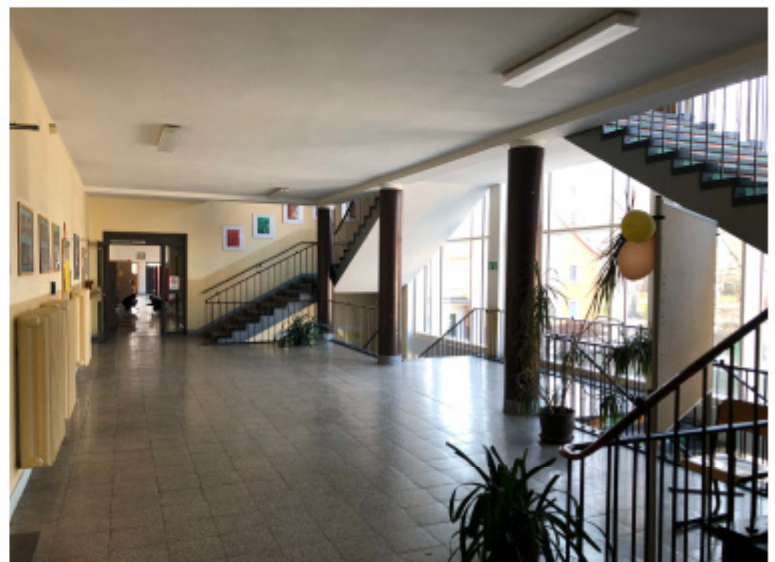
Treppenhaus, 1. OG

Lamellenform mit gerader Naht birgt Kopfverletzungsgefahr.

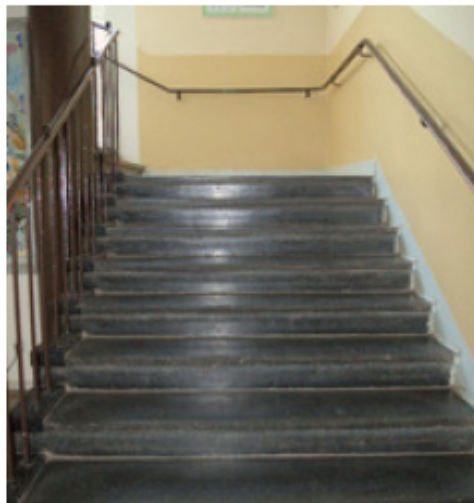
Tritt- und Setzstufe, Treppenhaus

Trittstufe
 durchgehende Terrazzoplatte als Fertigteil mit angeformter Wangenaufkantung zur Aufnahme der Geländertragstäbe.

Kennzeichnung der An- und Austrittsstufe fehlt.

An- und Austritt der Bestandsstufen werden mit einem hellen, reflektierenden Streifen versehen. Z.B.: PREMARK® Markierungsbandrolle zur thermoplastischen Bodenmarkierung, weiß, 5 cm breit.

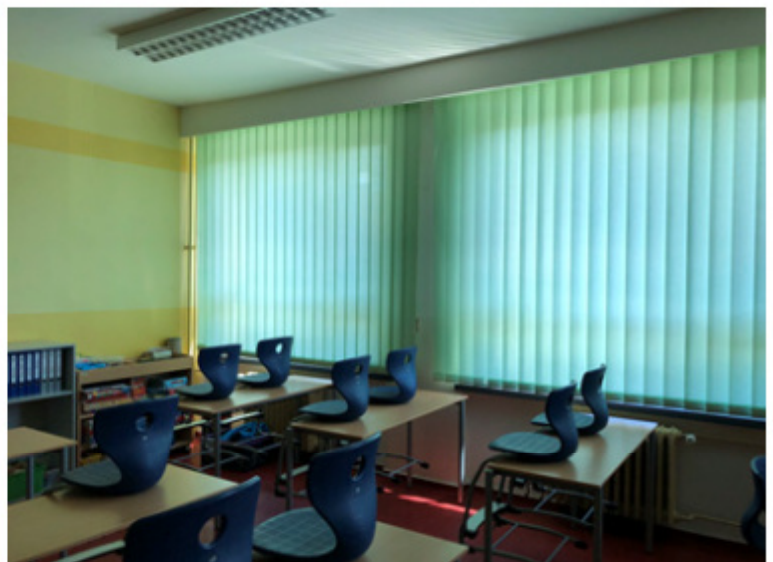
Unterrichtsraum, Blick zur Fensterwand

Heizkörper Gusseisen

Anschlüsse offen, gebogen
