Abfallverwertungs und -entsorgungskonzeption

Ersatzneubau „Georg-Schwarz-Brücken“ und „Am
Ritterschlößchen“ in Leipzig

Ergebnisbericht Gebäudeschadstoffe

DATUM: 28.01.2025

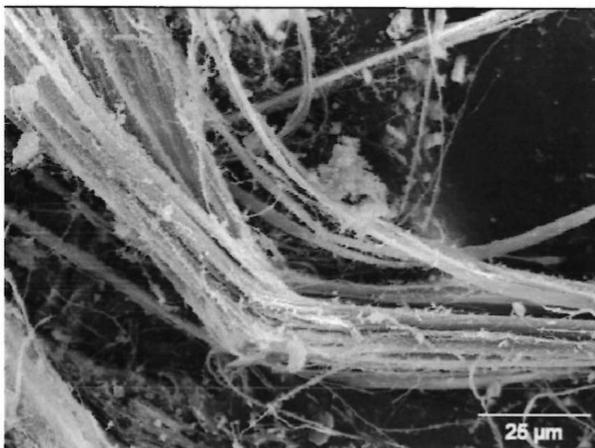
Chrysotil - Faserbüschel

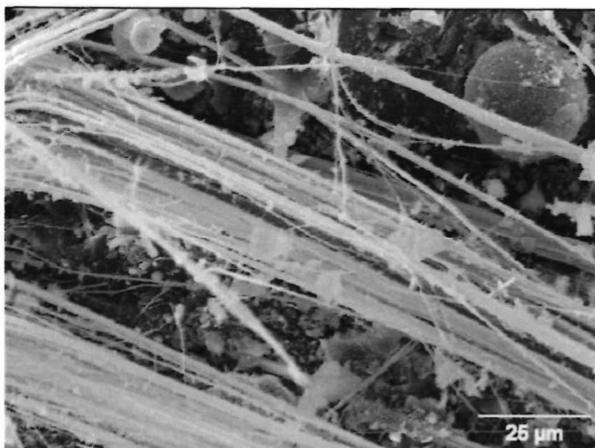
Chrysotil - Faserbündel
