Lutherstadt Eisleben

Grabenstraße 40-42, ehem. Grabenschule

Restauratorische Bestandserfassung

Fassade und Innenräume

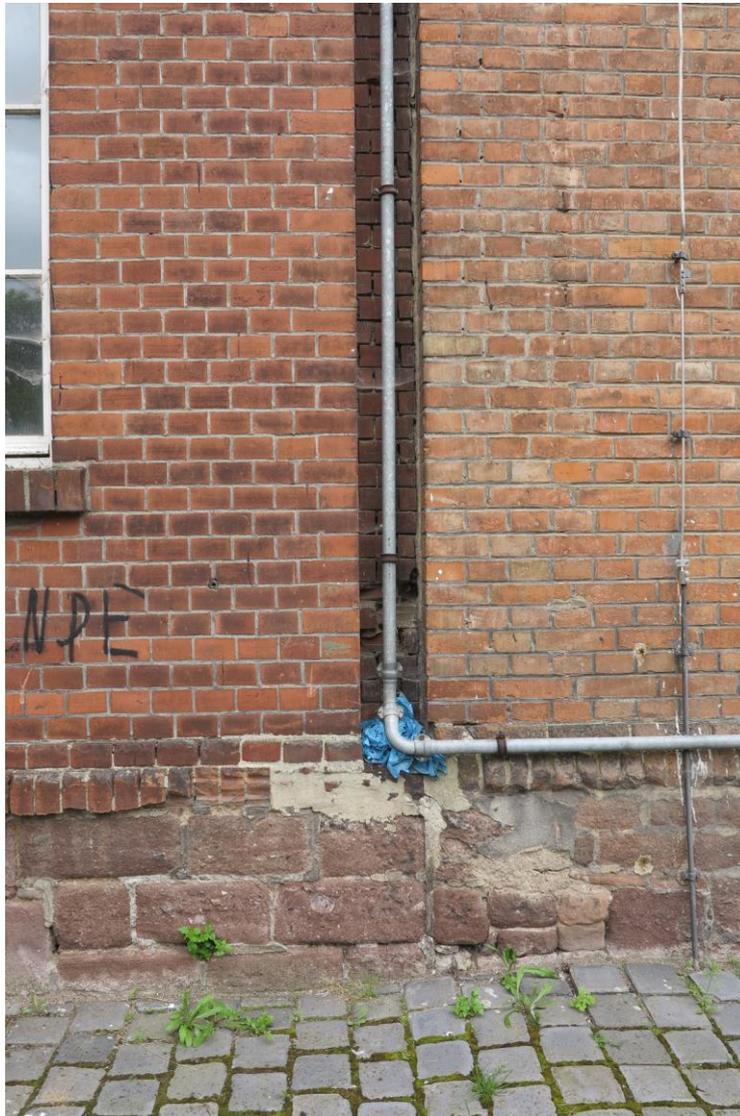
Abb. 7 Hoffassade

Baunaht, rechts Mauerwerk 1883 im Binderverband, links Mauerwerk 1877 im Kreuzverband
(Zustand 11/2021)

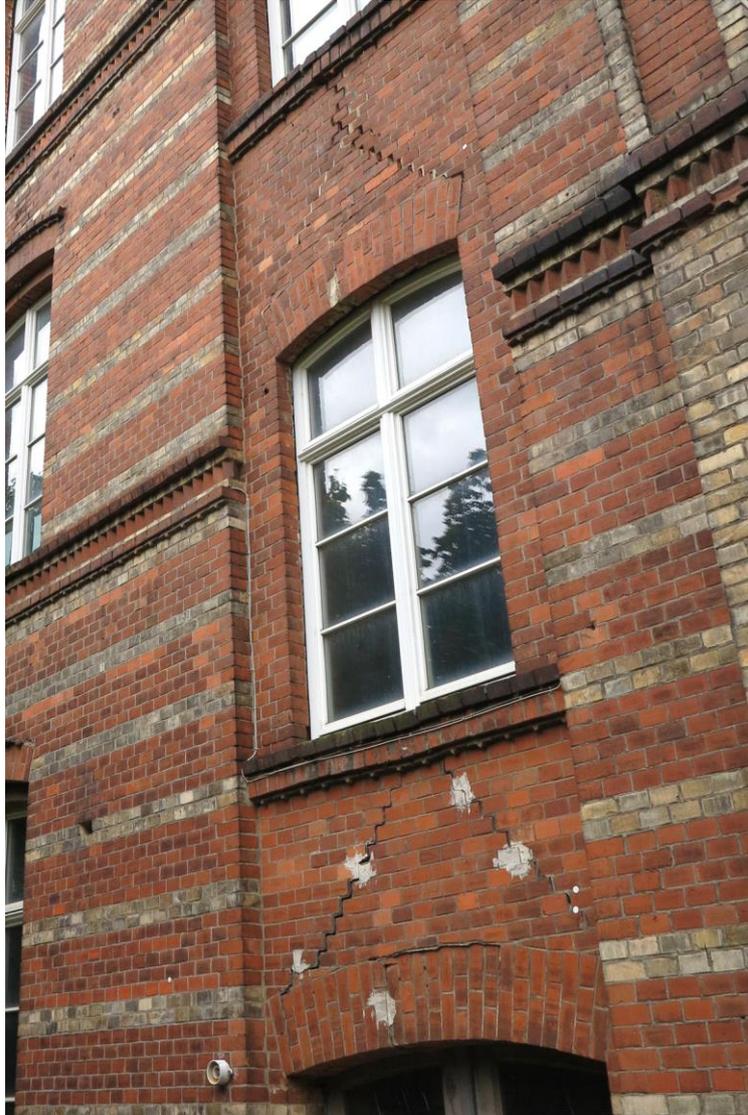
Abb. 8 Ostfassade
Risse im Mauerwerk (Zustand 11/2021)

Die Empfehlungen beziehen sich ausschließlich auf die Bearbeitung der Fassadenoberflächen. Die Instandsetzung baudynamischer Risse ist durch einen Statiker zu prüfen.

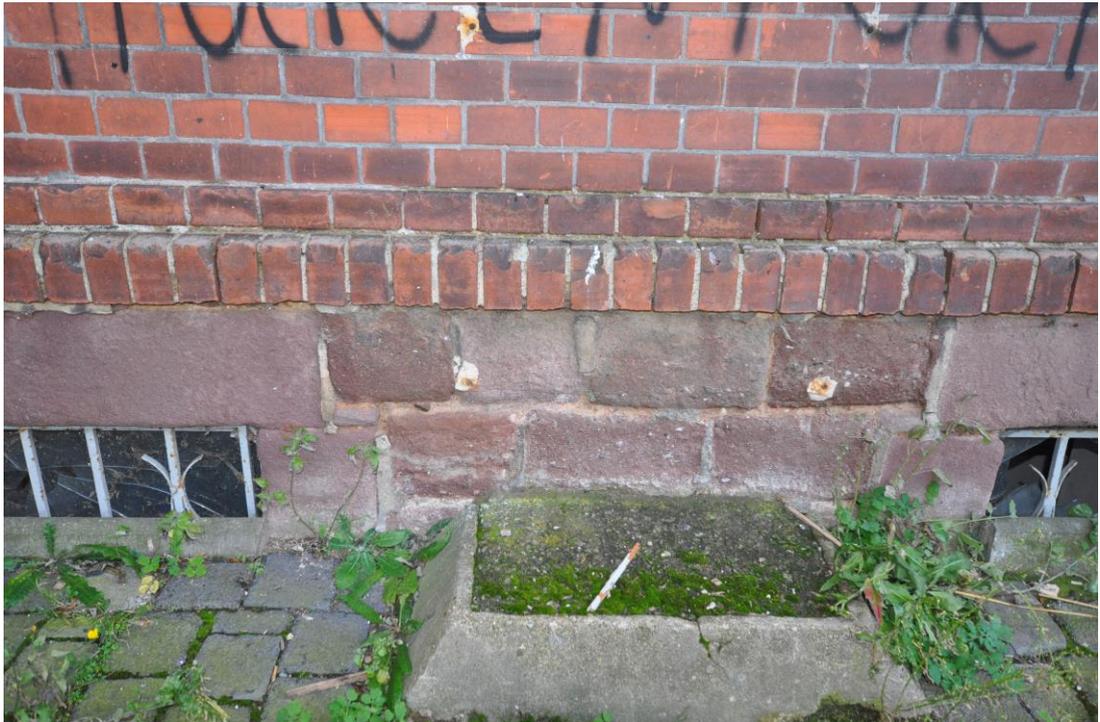
Abb. 9 Hoffassade

fehlender Fugenverschluss, Verschmutzung, zurückgewitterter Sandsteinsockel (Zustand 11/2021)

- Reinigung der Klinkerfassade mit Niederdruckverfahren (JOS-Verfahren)
- Im Vorfeld der Ausführung wird empfohlen, Musterflächen anzulegen um das Reinigungsergebnis zu bewerten und abzustimmen.
- Für die denkmalgerechte Ausführung sollte eine Fachfirma mit Referenzen im Bereich der Baudenkmalpflege gewählt werden.
- Instabile und schadhafte Fugen sind bis auf festen Grund ausräumen.
- Neuverfugungen mit einem an den Bestand angepassten Fugenmörtel (Farbvergleich: Remmers 1041 / MF 100094 / NCS S 6000)

- Steinaustausch im Sockel mit bestandsgerechtem Material im Bereich stark zurückgewitterter oder entfestigter Substanz
- Rückarbeiten störender Reparaturmörtel
- Ergänzung und Austausch von geschädigten Klinkern zur Wiederherstellung von Formverläufen (Gesimse, Körperkanten)

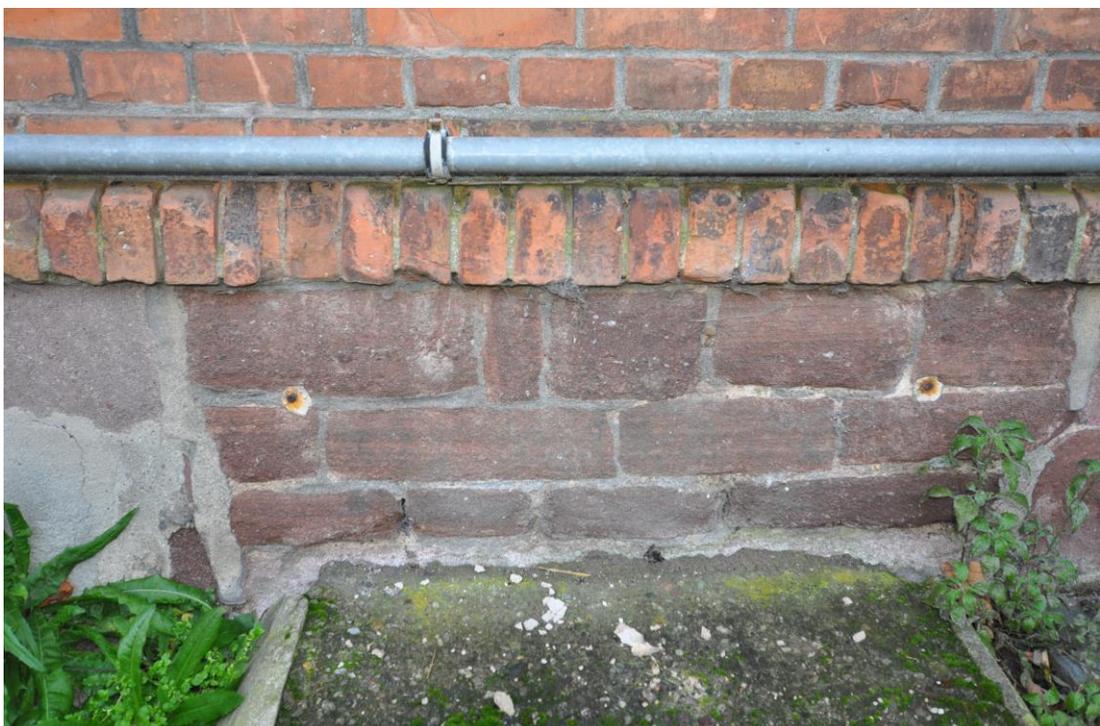
Abb. 10 Westfassade, Teilansicht

defekter Fugenverschluss, zurückgewitterte Ziegel, Verschmutzungen, (Zustand 11/2021)

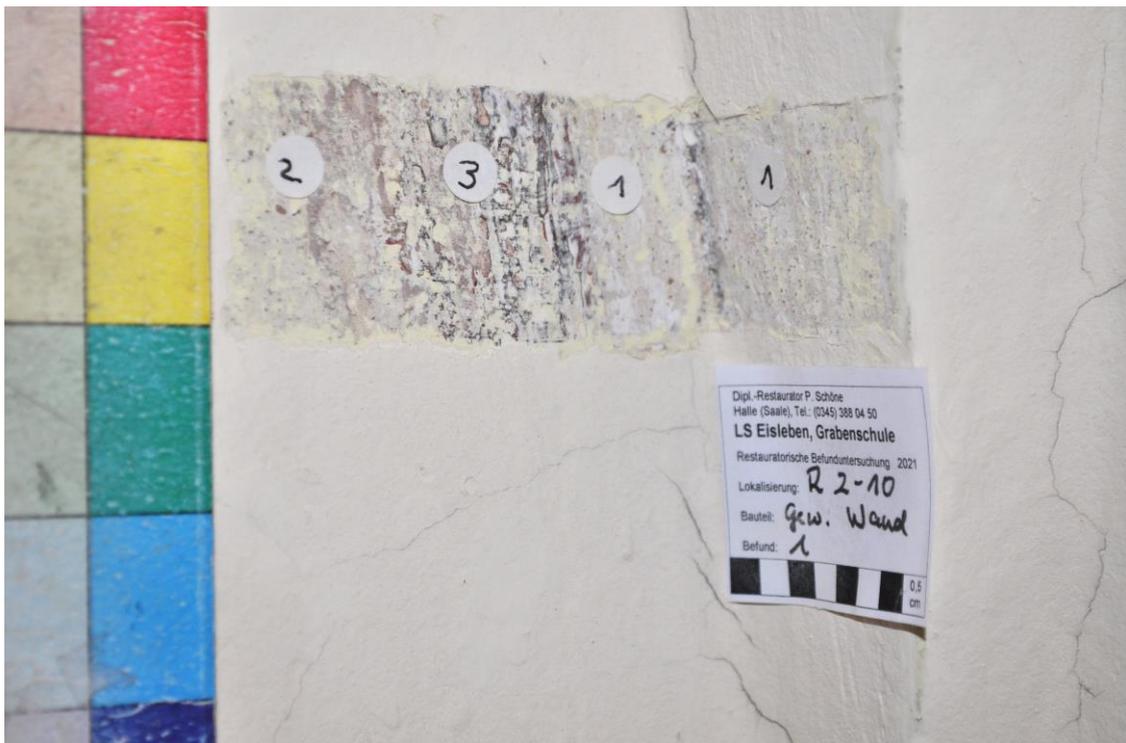
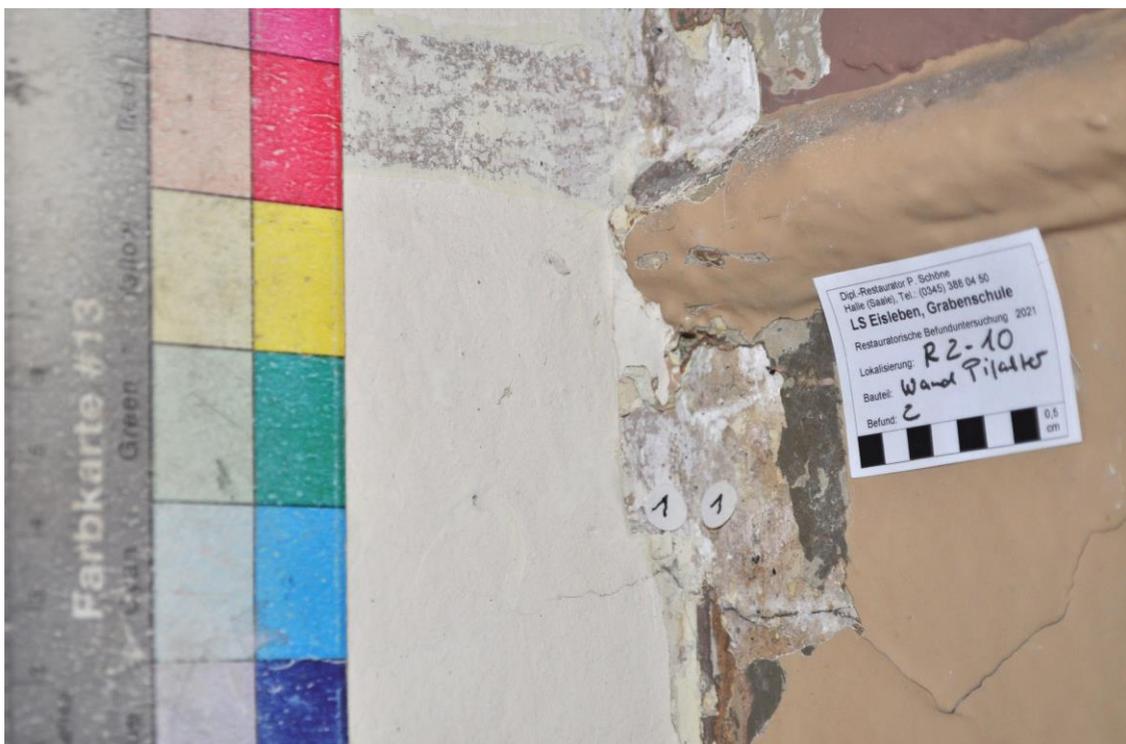
Abb. 40	Raum 2-10, Fassungsbefund Ixel Gewölbe/oberer Wandbereich	Datum 11/2021
Datei DSC_0026	sehr fragmentarisch ist eine Bänderung in Grau bis zu rötlichen Tönen im Bereich des Ixels zu erkennen	
Abb. 41	Raum 2-10, oberer Wandbereich, Kapitell Pilaster und Schaft	Datum 11/2021
Datei DSC_0029	die gebrochen weiße Erstfassung ist auf dem oberen Wandbereich, dem Kapitell und dem Schaft des Pilasters nachweisbar.

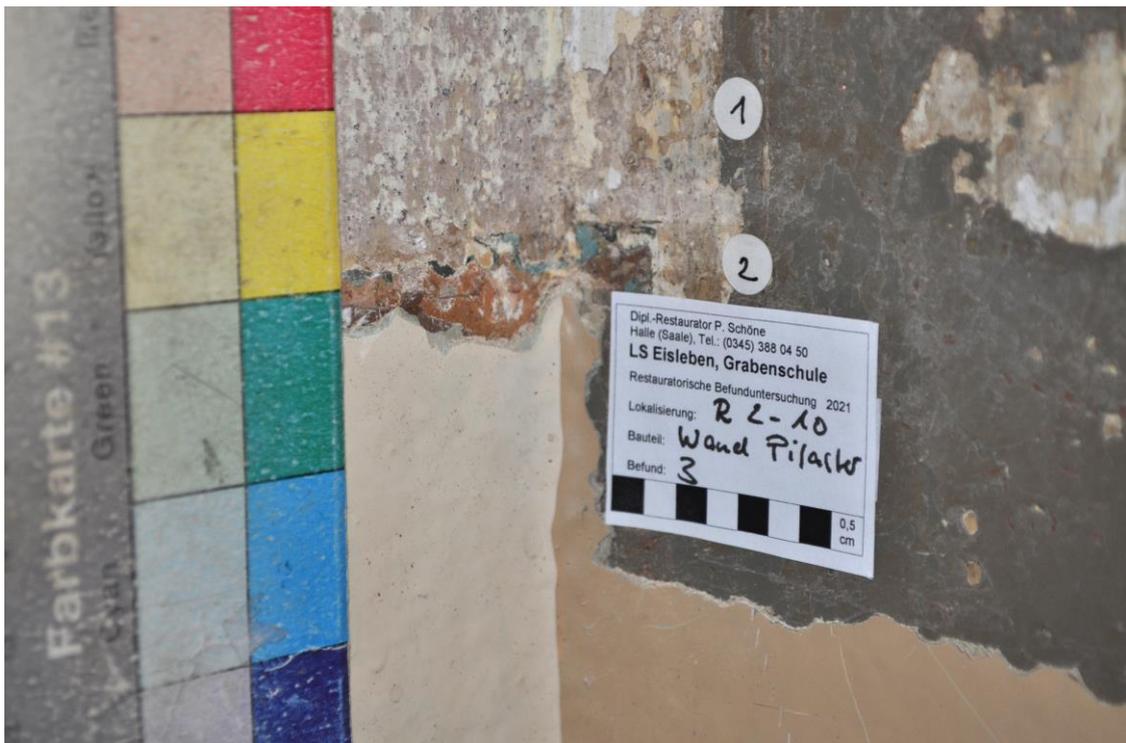
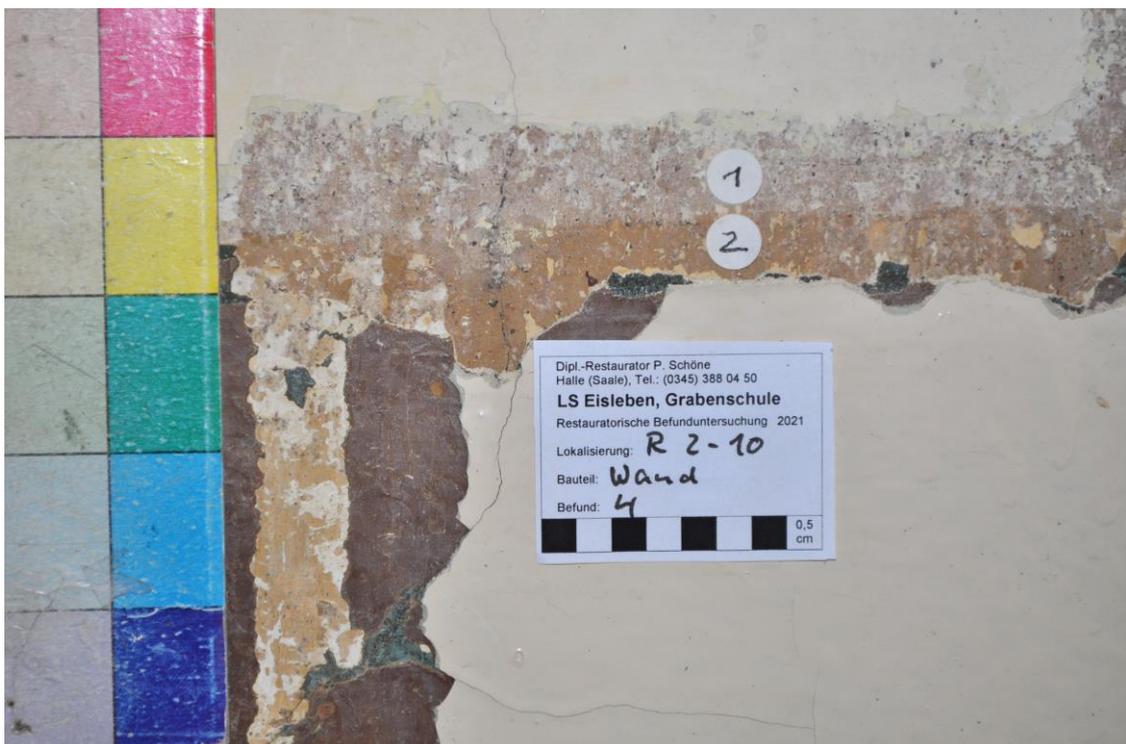
Abb. 42	Raum 2-10, mittlerer Wandbereich, Pilasterschaft	Datum 11/2021
Datei DSC_0031	gebrochen weiße Erstfassung (1) und der graubraune Sockel (2) sind auf der Wand und dem Schaft des Pilasters nachweisbar.	
Abb. 43	Raum 2-10, mittlerer Wandbereich	Datum 11/2021
Datei DSC_0034	gebrochen weiße Erstfassung des oberen Wandbereichs (1) und graubrauner Sockel (2) der bauzeitlichen Gestaltung.

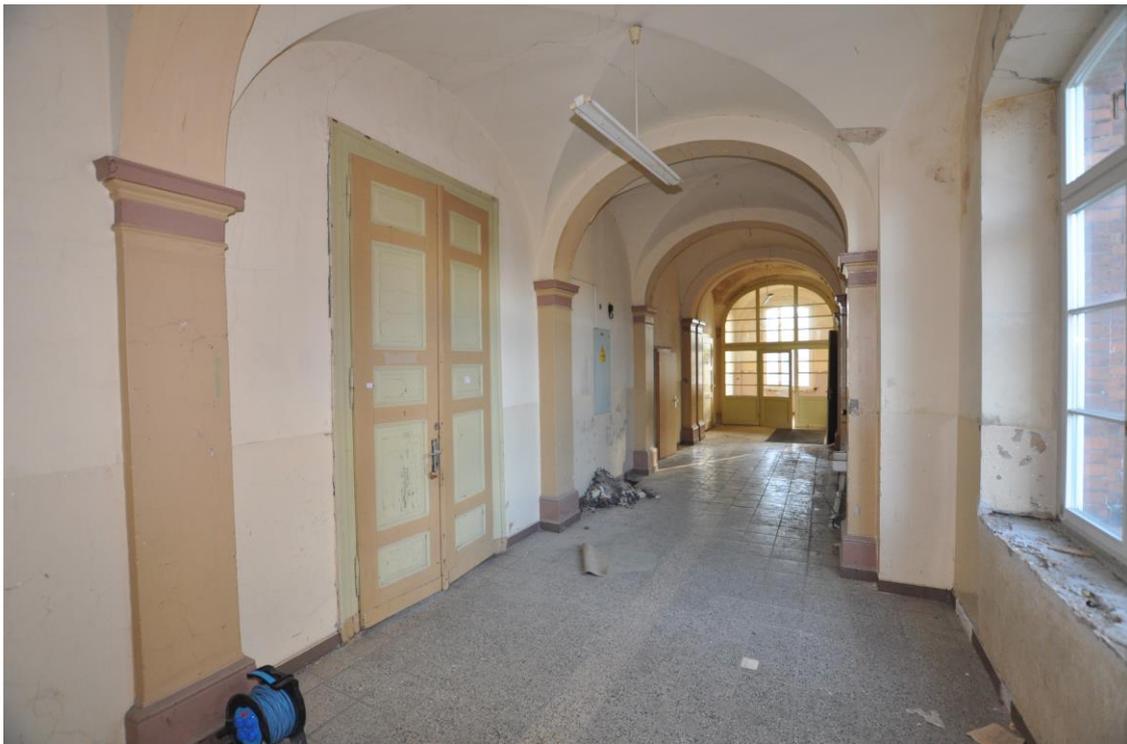
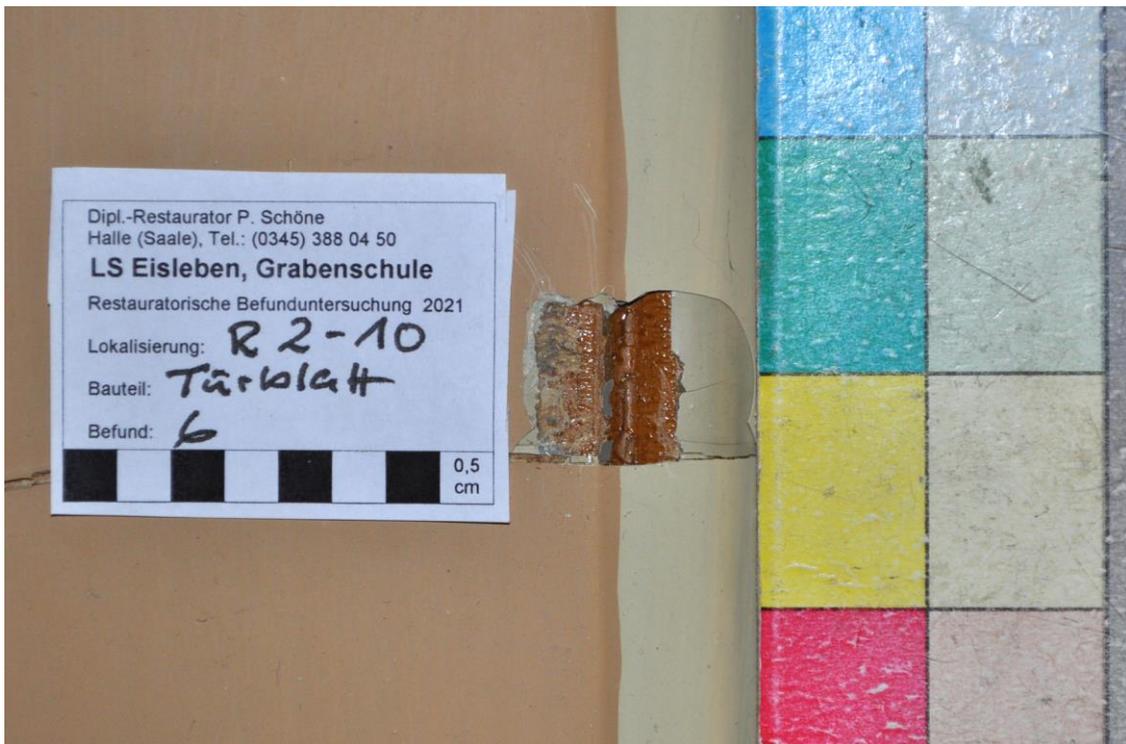
Abb. 44	Raum 2-10 Flügeltür zur Aula	Datum 11/2021
Datei DSC_0091	bauzeitliche Flügeltüranlage	
Abb. 45	Raum 2-10, Flügeltür	Datum 11/2021
Datei DSC_0041	Befund zur bauzeitlichen Gestaltung der Tür mit einer Holzimitationsmalerei im Erscheinungsbild eines Eichenholzes

Bei der Bearbeitung der hölzernen Ausbauteile sollte darauf geachtet werden, die Oberflächen nicht vollständig zu verschleifen um die bauzeitliche Fassung im Bestand zu konservieren. Die Wiederherstellung einer Holzimitationsmalerei auf der Lambris im Erscheinungsbild der Tür erscheint möglich, alternativ ist jedoch auch ein deckender Anstrich denkbar.

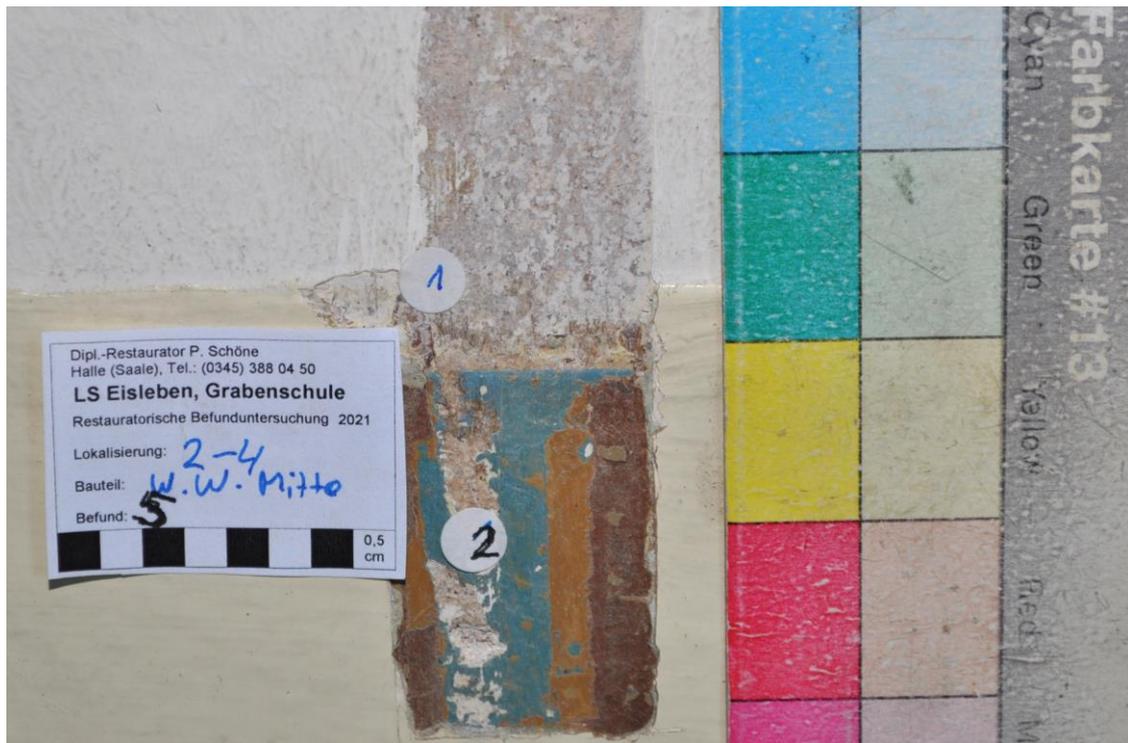
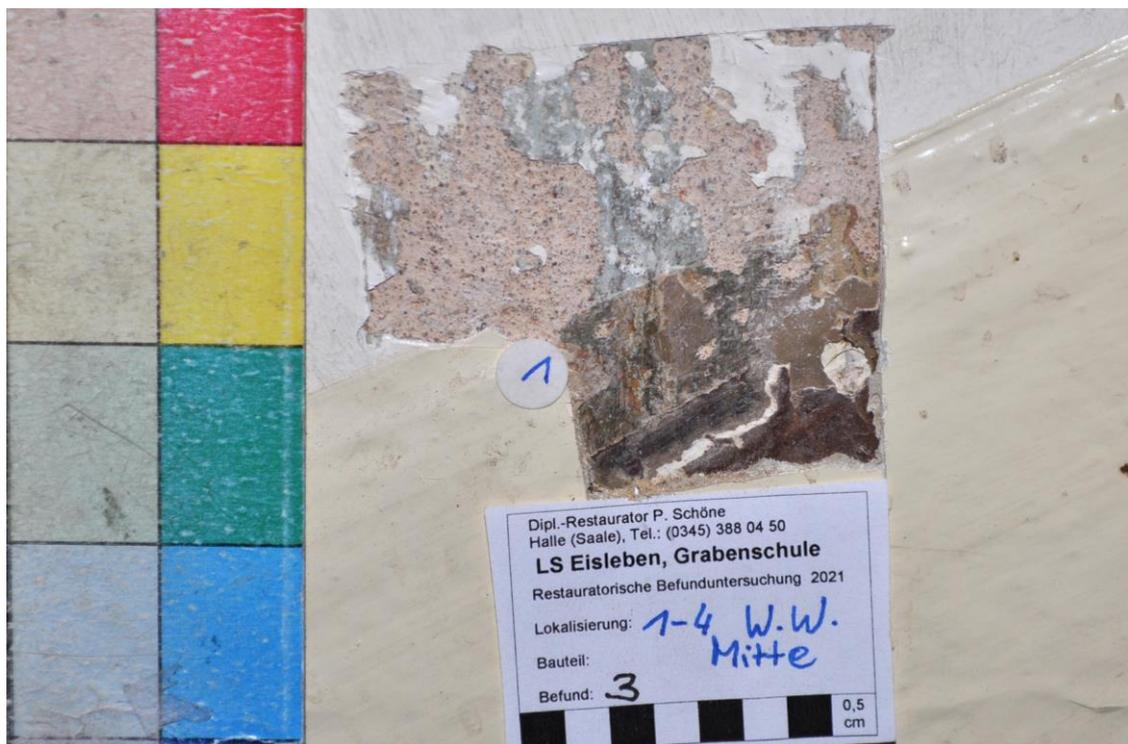
Abb. 52	Raum 2-4- Raumansicht, mittlerer Wandbereich	Datum 11/2021
Datei DSC_0140	Sondierungsschnitt zur bauzeitlichen Wandgestaltung, heller oberer Wandbereich (1) und braun abgesetzter Sockel (2)	
Abb. 53	Raum 1-4	Datum 11/2021
Datei DSC_0134	Sondierungsschnitt zur bauzeitlichen Wandgestaltung, heller oberer Wandbereich und braun abgesetzter Sockel (1)

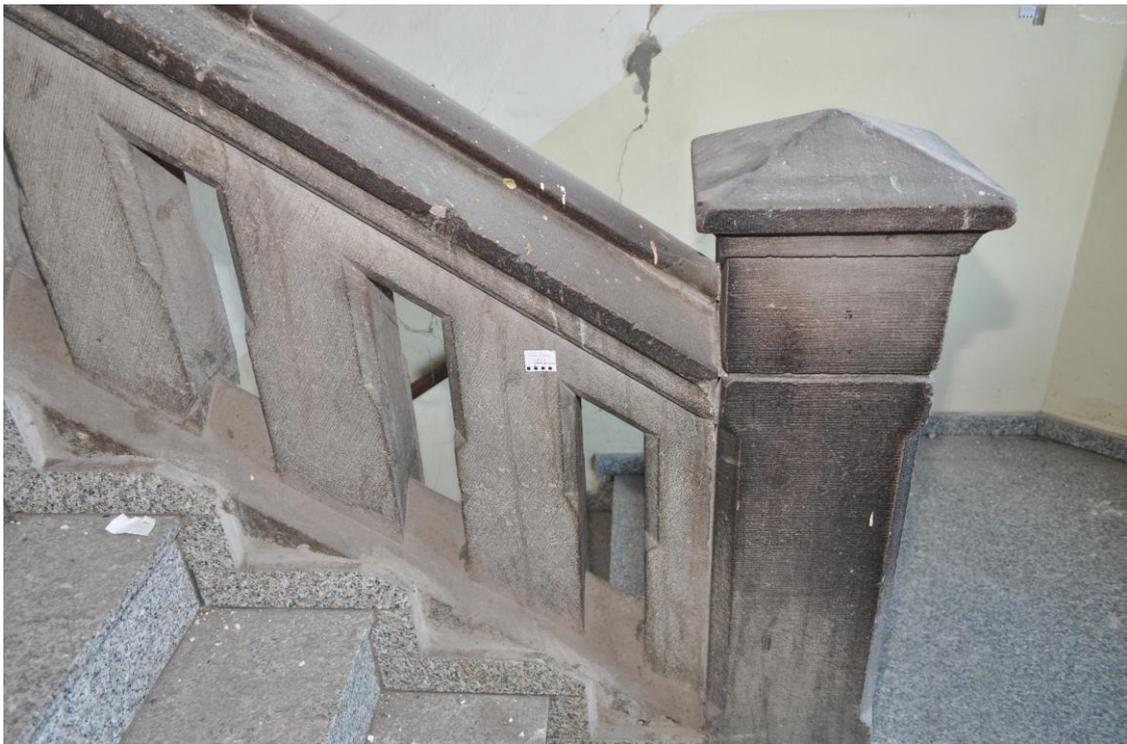
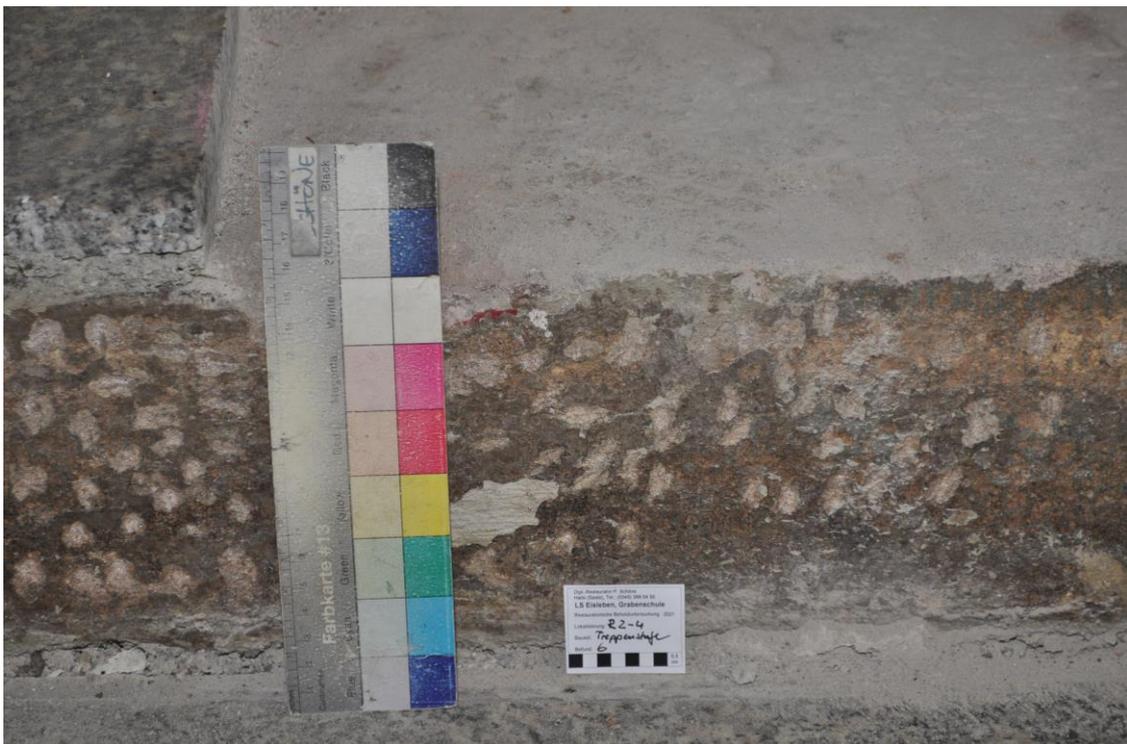
Abb. 56	Raum 2-4 Treppenanlage	Datum 11/2021
Datei DSC_0145	bauzeitliche Treppenanlage, Belag der Stufen und Podest sekundär	
Abb. 57	Raum 2-4, Treppenstufe	Datum 11/2021
Datei DSC_0144	Stufe aus Sandstein mit angespitzter Ansichtsfläche zur Verklebung des sekundären Belags

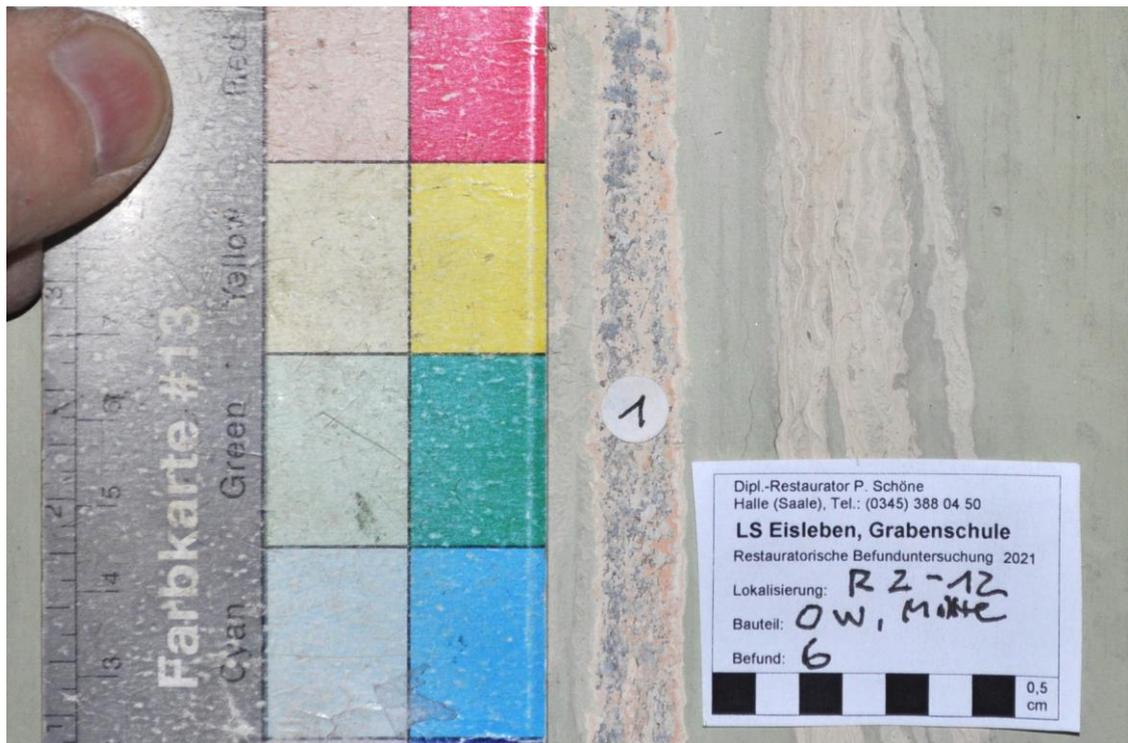
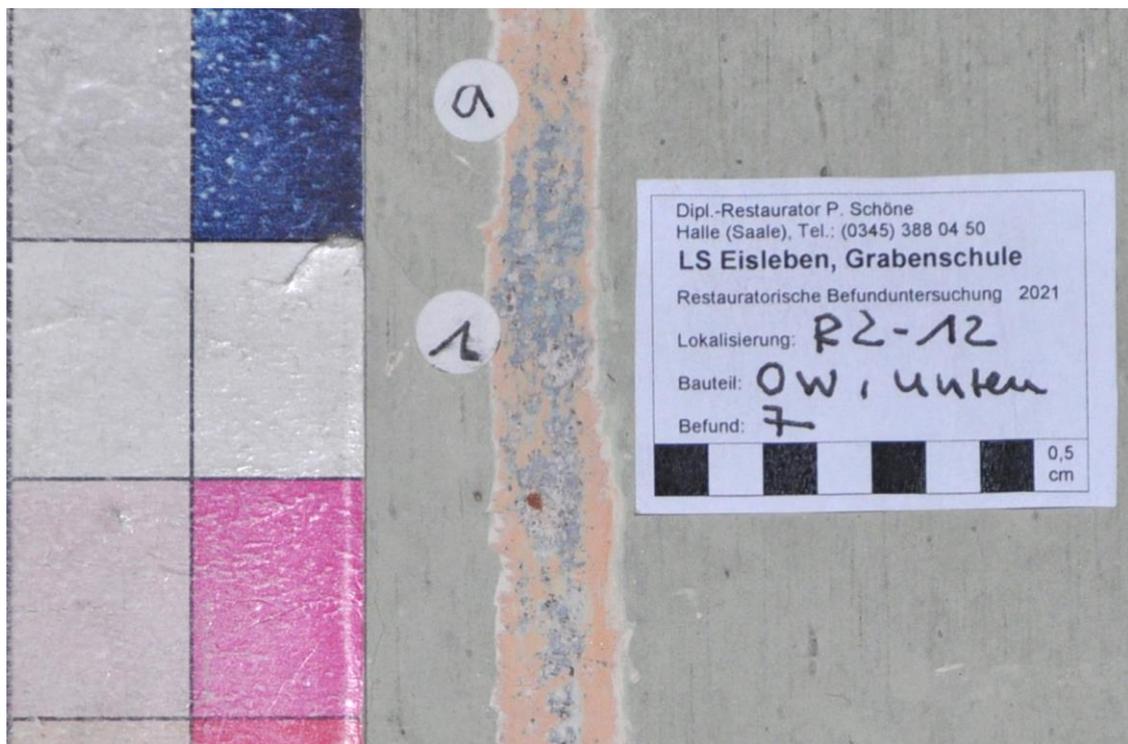
Abb. 62	Raum 2-12, Wand, mittlerer Bereich	Datum 11/2021
Datei DSC_0081	Sondierungsschnitt zur Gestaltung der Wandfläche, Erstfassung (1) monochrom hellblauer Leimfarbenanstrich	
Abb. 63	Raum 2-12, Wand, unterer Bereich	Datum 11/2021
Datei DSC_0082	Sondierungsschnitt zur Gestaltung der Wandfläche, Erstfassung (1) monochrom hellblauer Leimfarbenanstrich

In der Aula wurden durch sekundäre Ein- und Ausbauten die Raumsituation und der Grundriss stark verändert. Eine vollständige Wiederherstellung der historischen Gestaltungen erscheint aufgrund des reduziert überkommenen Bestandes weder möglich noch für die geplante Nutzung angemessen. Die befundete Grundfarbigkeit könnte jedoch aufgenommen werden.

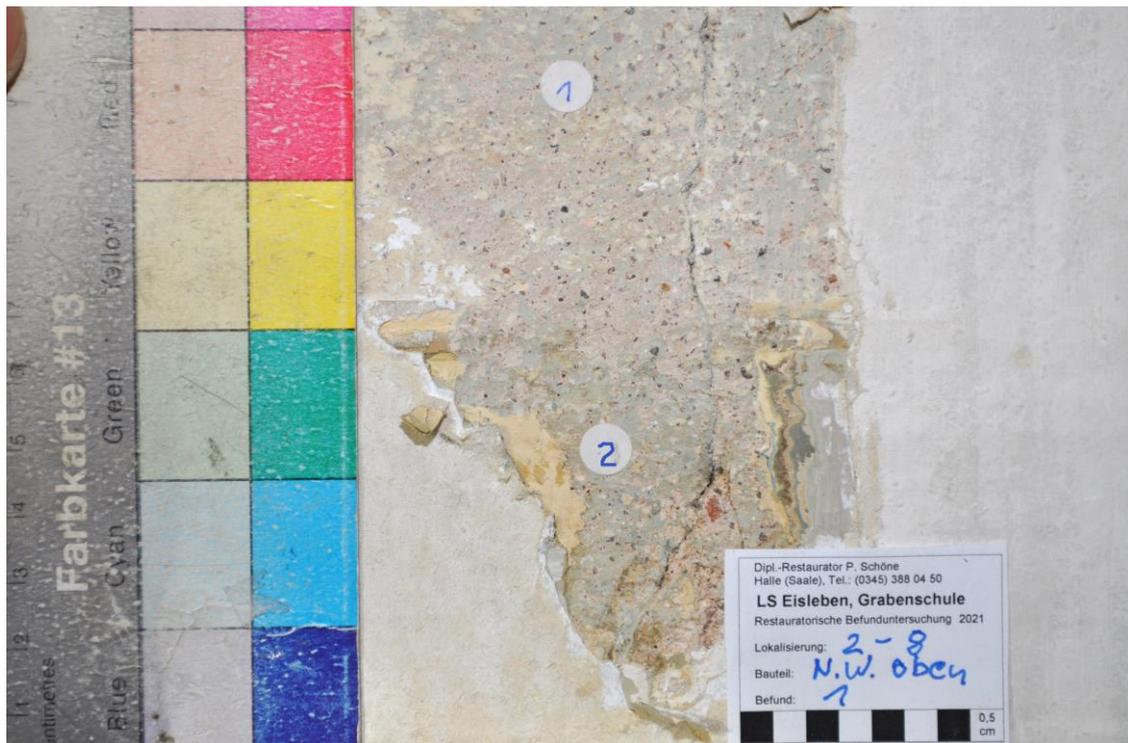
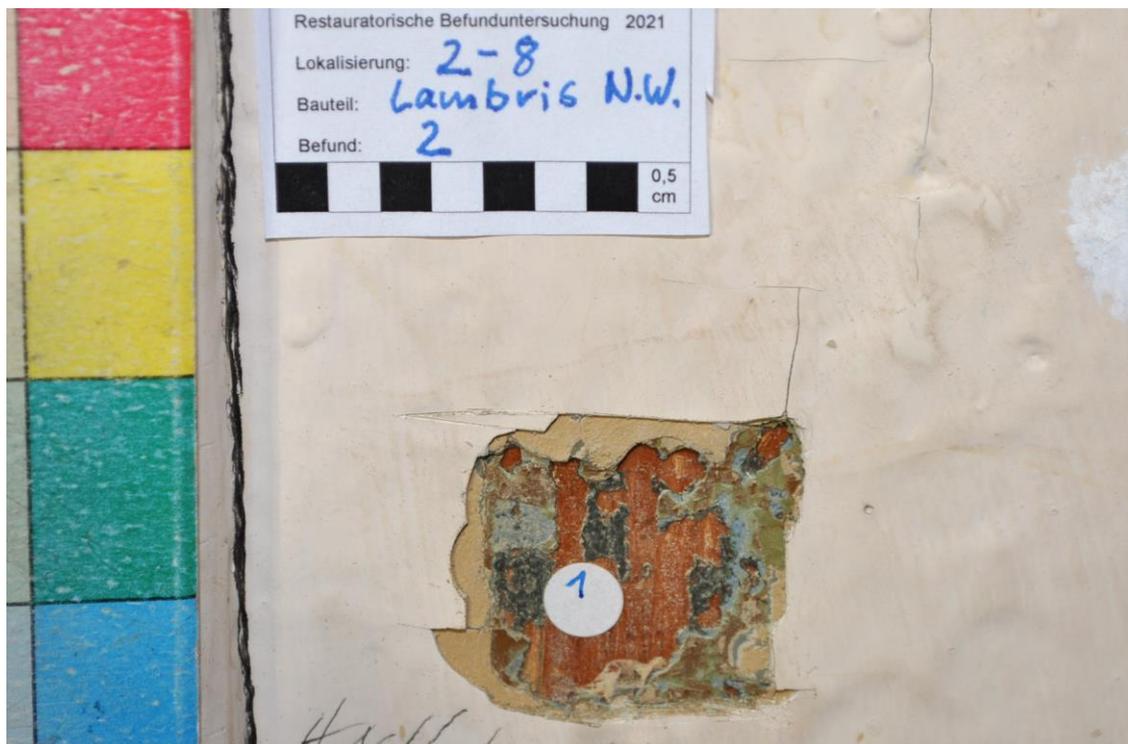
Abb. 68	Raum 2-8, oberer Wandbereich	Datum 11/2021
Datei DSC_0115	Farbbefund zur bauzeitlichen Gestaltung mit einem monochrom hellgrauen Anstrich (1), grünlich graue Folgefassung (2)	
Abb. 69	Raum 2-8, Lambris Brett	Datum 11/2021
Datei DSC_0118	Farbbefund zur bauzeitlichen Gestaltung Lambris, monochromer Deckanstrich (1)

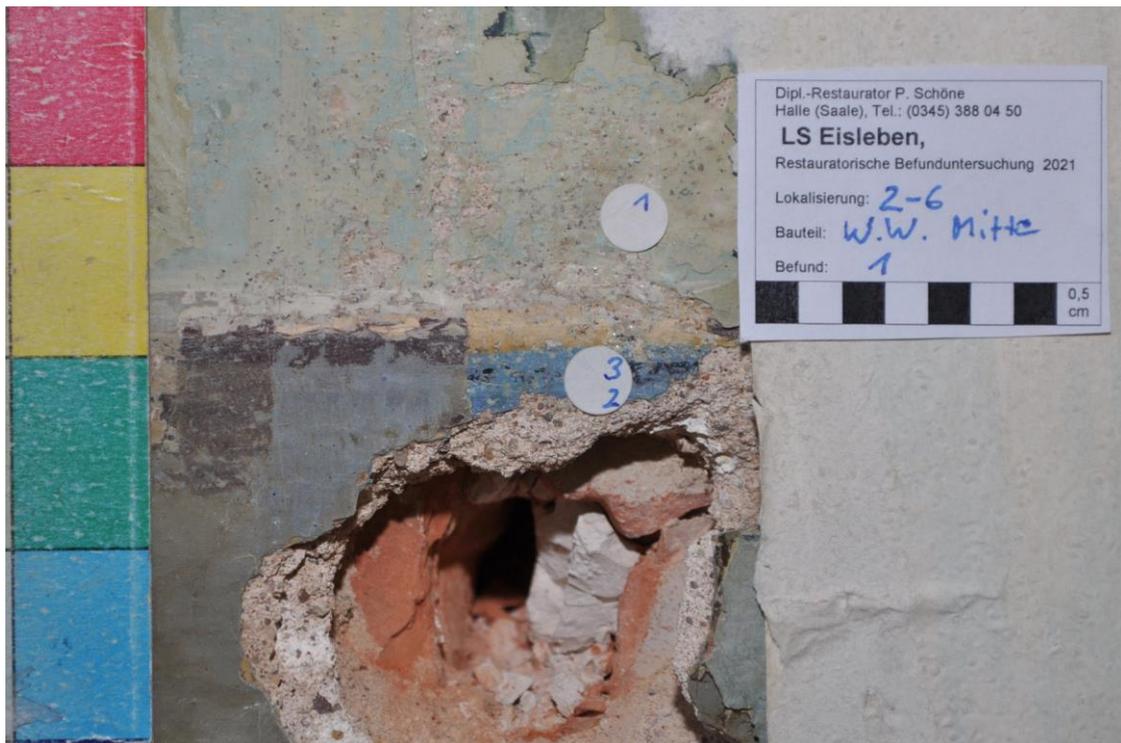
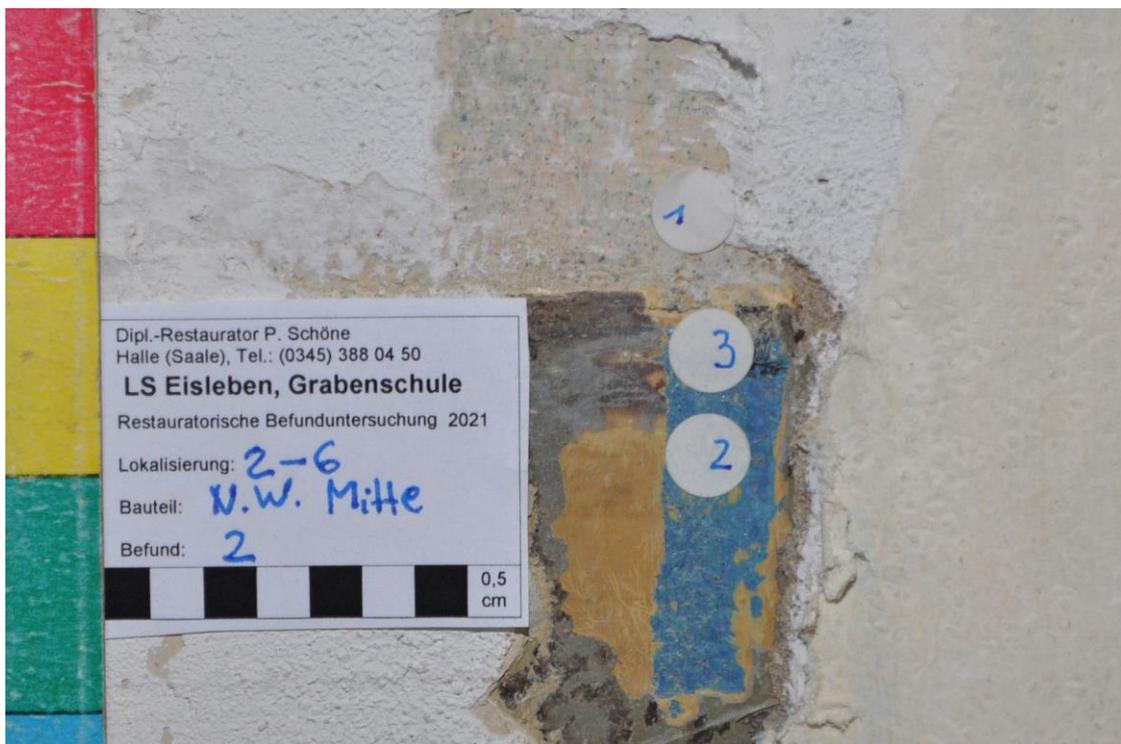
Abb. 74	Raum 2-6, Wand, mittlerer Bereich	Datum 11/2021
Datei DSC_0121	Befund zur bauzeitlichen Gestaltung der Wandfläche mit einem blau abgesetzten Sockel (2) mit dunklem Begleitstrich (3)	
Abb. 75	Raum 2-6, Wand, mittlerer Bereich	Datum 11/2021
Datei DSC_0124	Befund zur bauzeitlichen Gestaltung der Wandfläche mit einem blau abgesetzten Sockel (2) mit dunklem Begleitstrich (3)
