# Prüfbericht 2024 H

nach DIN 1076

Bauwerksname **Durchlass "Amtskleigraben" Jersleber Str. in Elbeu**  
Teilbauwerksname **Durchlass "Amtskleigraben" Jerseber Str. in Elbeu**  
Kreis **Börde**  
Ort **Wolmirstedt, OT Elbeu**  
Bauwerksrichtung **nach Wolmirstedt**  
Bauwerksart **Rechteckdurchlass**  
Tragfähigkeit  
Baujahr **1999**

**Zustandsnote: 2,8**

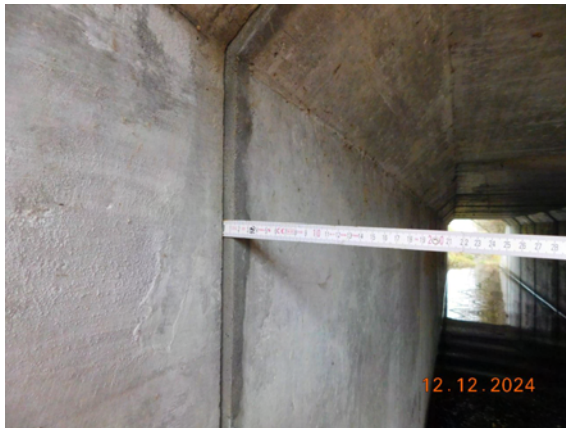
[11] S=0, V=0, D=1 BSP-ID 999-99-99

Fertigteilrahmen, Vereinzelt, Verkantet, Quer durchgehend, zwischen 1. und 2. Fertigteil von rechts ist oben ein Versatz von ca. 1,5 cm vorhanden

2024H-01\_FT 1-2\_VERSATZ OBEN VORN\_BIS 15MM

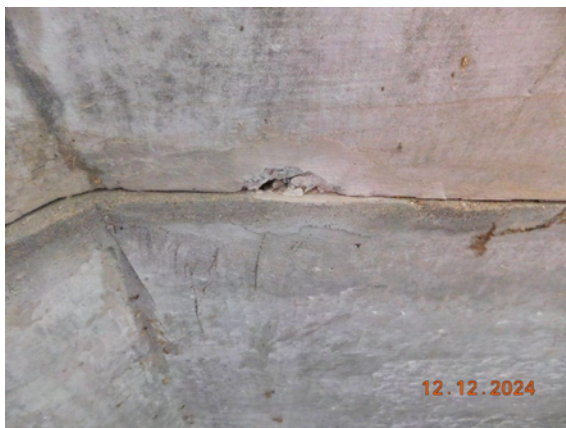
[13] S=0, V=0, D=1 BSP-ID 999-99-99

Fertigteilrahmen, Vereinzelt, Verkantet, Quer durchgehend, zum Teil sind die Fugen mit unterschiedlichen Breiten vorhanden, unten ca. 2 cm oben zum Teil 0 cm, vereinzelt sind dadurch Kantenabplatzungen an den Fertigteilen vorhanden (vermutlich schon seit Einbau)

2024H-02\_BETONABPLATZUNG IM FUGENBEREICH\_OBEN\_VEREINZELT

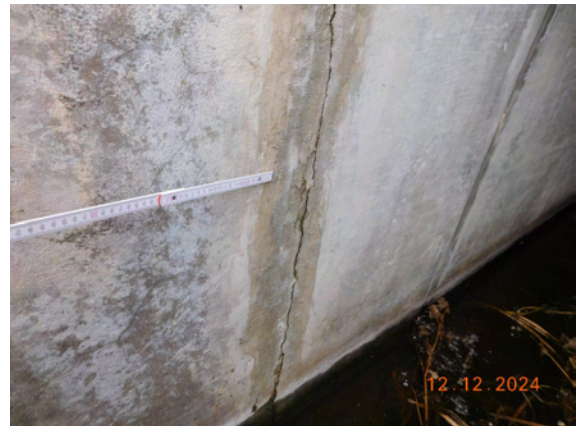
[12] S=0, V=0, D=1 BSP-ID 259-01

Fertigteilrahmen, Fugenfüllung, Stellenweise, Längsrisse, Quer durchgehend, nachträglich verputzte Fugen sind stellenweise gerissen (z.B. am Übergang Flügel zu Fertigteil)

2024H-03\_FUGE VORN RECHTS\_GERISSEN

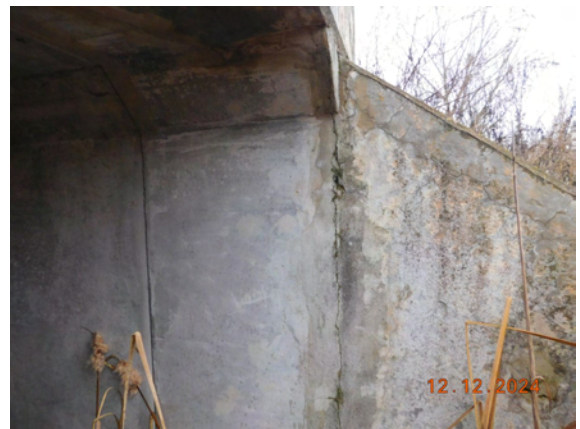
[8] S=0, V=0, D=2 BSP-ID 999-99-99

Flügel des Auslaufes, Betonansichtsfläche, Bereichsweise, Gerissen, Alle Flügel, Vorne und hinten am Bauwerk, Seitenfläche beidseitig, Oberseite, an allen 4 Flügeln sind Risse im oberen Bereich vorhanden

2024H-04\_FLÜGEL OBEN\_RISSE

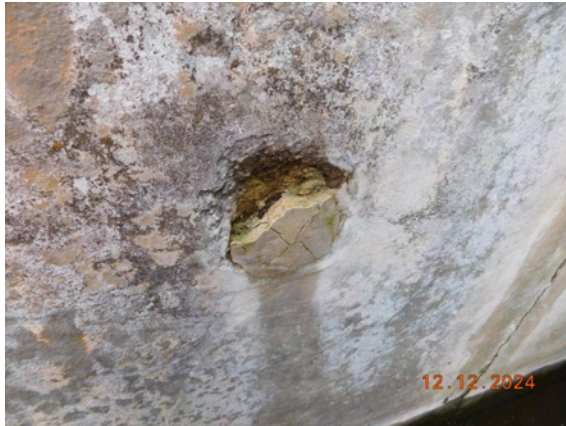
[15] S=0, V=0, D=2 BSP-ID 999-99-99

Flügel des Auslaufes, Betonansichtsfläche, Eine Stelle, Abplatzung mit freiliegender Bewehrung, Durchmesser: 15,0 cm, Flügelwand vorn, Vorne am Bauwerk, Seitenfläche links, Maßnahme {2}

2024H-05\_FLÜGEL VORN RECHTS\_ROST\_BETON LOCKER

| Projektbezeichnung | Instandsetzung Ausbrüche an Flügeln | |
| Bemerkung | Schäden [7], [15]: Instandsetzung Ausbrüche an den Flügeln | |

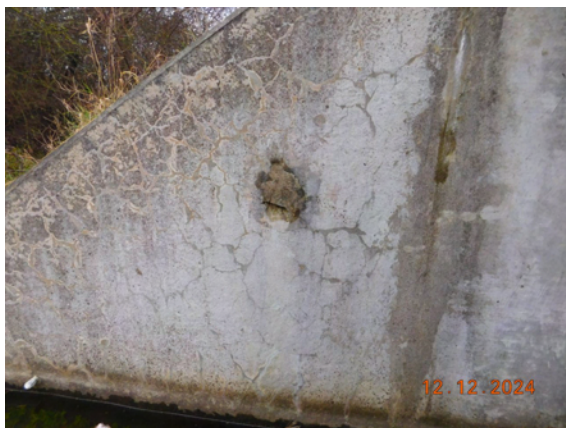
[7] S=0, V=0, D=2 BSP-ID 999-99-99

Flügel des Auslaufes, Betonansichtsfläche, Alle, Gerissen und hohl klingend, Durchmesser: 15,0 cm, Alle Flügel, Vorne und hinten am Bauwerk, Seitenfläche beidseitig, an allen 4 Flügeln sind Risse und teilweise Abplatzungen von nachträglich ergänztem Material vorhanden, am Flügel vorn links ist der Stahl sichtbar (siehe Schaden [15]), Maßnahme {2}

2024H-06\_FLÜGEL HINTEN LINKS\_ABPLATZUNG UND RISSE AN MÖRTEL

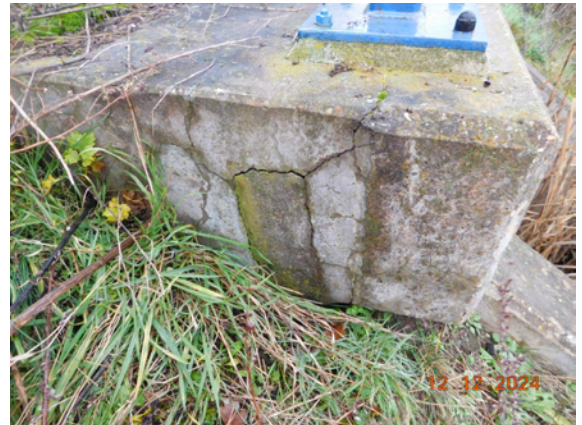
[4] S=1, V=0, D=3 BSP-ID 230-04

Kappenoberfläche, Betonansichtsfläche, Mehrfach, Rissbreite  $\geq 1$  mm, Vorne am Bauwerk, Seitenfläche rechts, Außen, Schadenserweiterung, Rissbreiten bis 2 mm an den Stirnseiten der Kappen, Maßnahme {3}

2024H-08\_KAPPE RECHTS VORN\_STIRNSEITE\_RISSE

Die Bewertung wird im Wesentlichen von den Mängeln/Schäden an der Kappe (großflächig gerissener Beton mit Rissweiten bis zu 3 mm, Verdacht auf AKR) und den Flügelwänden (Ausbrüche und Risse) bestimmt.

Projektbezeichnung **Instandsetzung Kappe (Abbruch / Neubau), Geländer**

Bemerkung **Schäden [4], [5], [6], [9]: Abbruch und Neubau der Kappen (beidseitig)  
Schaden [10]: Erneuerung Korrosionsschutz Geländer**

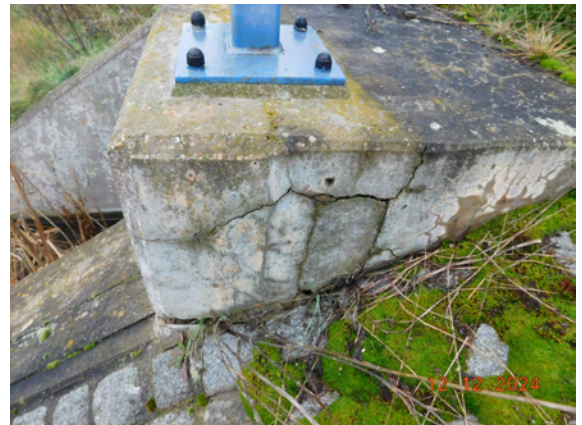
[9] S=1, V=0, D=3 BSP-ID 230-04

Kappenoberfläche, Betonansichtsfläche, Mehrfach, Rissbreite  $\geq 1$  mm, Hinten am Bauwerk, Seitenfläche rechts, Außen, Schadenserweiterung, Rissbreiten bis 3 mm an den Stirnseiten der Kappen, Maßnahme {3}

2024H-07\_KAPPE HINTEN RECHTS\_STIRNSEITE\_RISSE

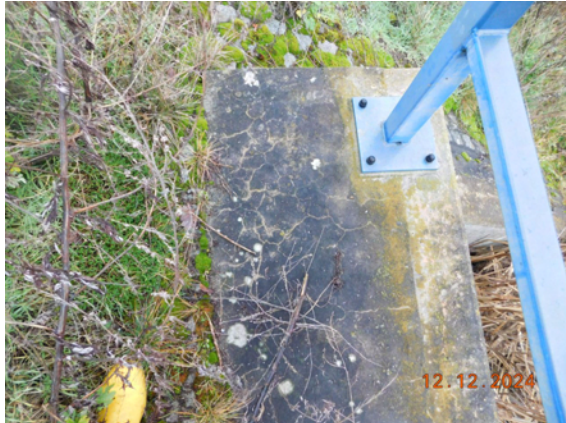
[5] S=0, V=0, D=1 BSP-ID 230-04

Kappenoberfläche, Betonansichtsfläche, Mehrfach, Netzsrisse Rissbreite 0,1 - < 0,2 mm, Längs durchgehend, Beidseitig, Oberseite, längs durchgehender Riss ca. 20 cm von Vorderkante Kappe, Maßnahme {3}

2024H-09\_KAPPE RECHTS HINTEN  
OBEN\_NETZRISSE

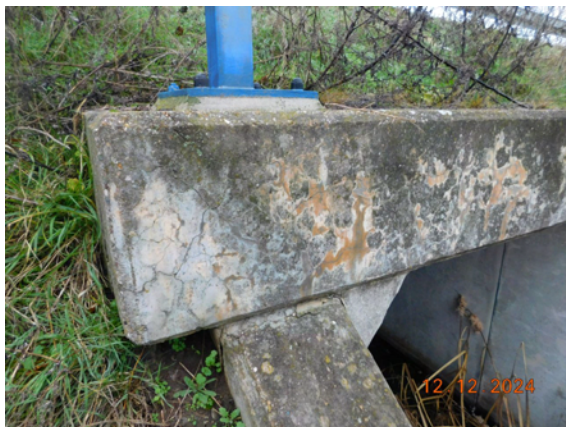
[6] S=0, V=0, D=2 BSP-ID 230-04

Kappenoberfläche, Betonansichtsfläche, Mehrfach, Netzsrisse Rissbreite 0,1 - < 0,2 mm, Längs durchgehend, Beidseitig, Außen, netzartige Risse mit Aussinterungen, Risse setzen sich an der Unterseite fort, Maßnahme {3}

2024H-10\_KAPPENANSICHT\_RISSE

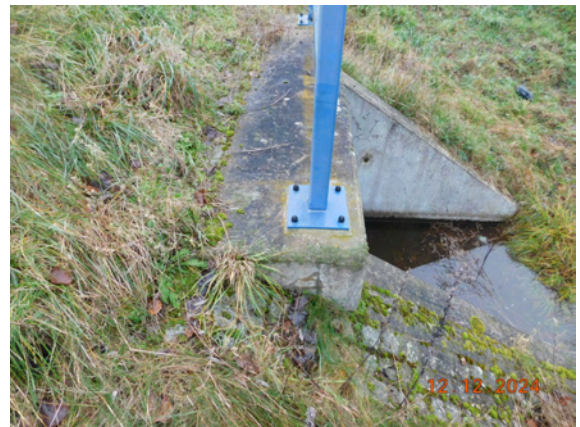
[3] S=0, V=0, D=1 BSP-ID 251-08

Entwässerungsrinne, Pflasterung, Durchgehend, Schmutzablagerung, Längs durchgehend, Beidseitig, Oben auf dem Bauwerk, Maßnahme {1}

2024H-11\_KAPPE HINTEN LINKS\_SCHMUTZ IN  
ENTWÄSSERUNGSRINNE

| Bemerkung | Schaden [1]: Reinigung der Böschungstreppen<br>Schaden [3]: Reinigung der Entwässerungsrinne vor der Kappe<br>Schaden [14]: Beseitigung Anlandungen vor / nach Bauwerk (ggf. durch Unterhaltungsverband) | |

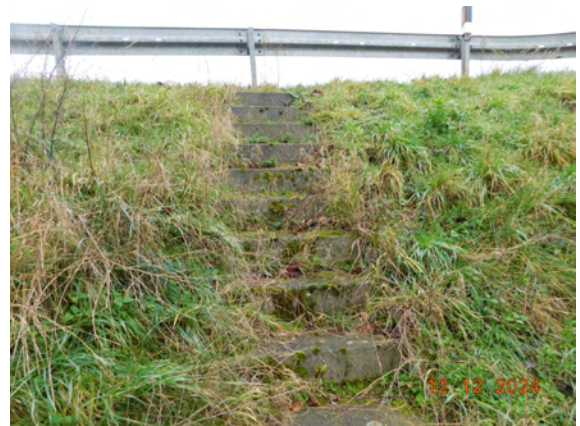
[1] S=0, V=1, D=2 BSP-ID 253-12

Böschungstreppe, Großflächig, Bewachsen, Gesamtes Bauteil, Beidseitig, Unterhaltungsmangel, Gefahr für Personal / Prüfpersonal, Maßnahme {1}

2024H-12\_BÖSCHUNGSTREPPE  
LINKS\_BEWUCHS\_BEMOOST

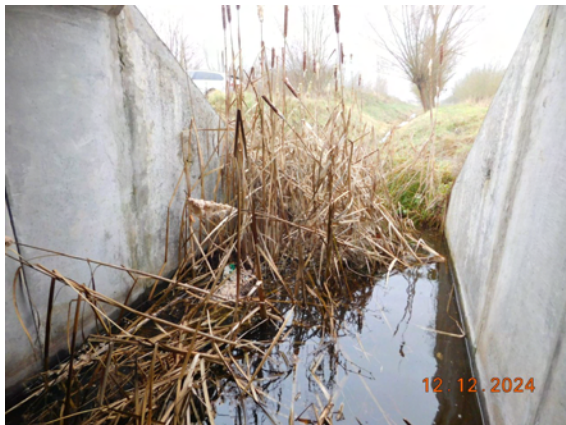
[14] S=0, V=0, D=1 BSP-ID 251-01

Durchflussquerschnitt, Bereichsweise,  
Schmutzablagerung, Beidseitig, Unten, geringe  
Anlandung vor und nach dem Bauwerk,  
Sohle im Bauwerk (insbesondere Berme) leicht  
verschlammt, Maßnahme {1}

2024H-13\_ANLANDUNGEN RECHTS

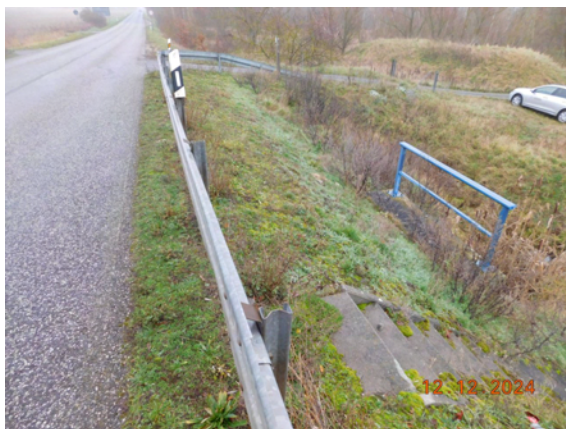
[2] S=0, V=0, D=0 BSP-ID 251-08

Böschung, Flächendeckend, Bewachsen, Längs  
durchgehend, Beidseitig, Oben

2024H-14\_BÖSCHUNG RECHTS\_GERINGER  
BEWUCHS
