Prüfbericht 2024 H

nach DIN 1076

Bauwerksname **Durchlass Alte Elbe in Elbeu**
Teilbauwerksname **Durchlass Alte Elbe in Elbeu**
Kreis **Börde**
Ort **Wolmirstedt**
Bauwerksrichtung
Bauwerksart **Rohr als Brücke, ohne Ummantelung**
Tragfähigkeit
Baujahr

Prüfrichtung **von West nach Ost (in Richtung Sportplatz)**
Prüfer **Dipl. Ing. Wehner**
Prüfung vom **12.12.2024** bis --

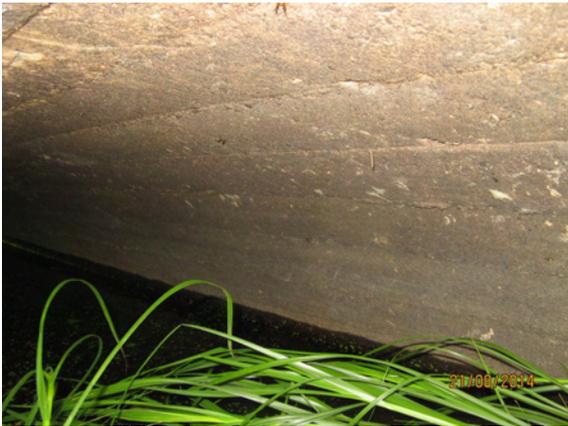
[12] S=0, V=0, D=2 BSP-ID 002-09

Scheitel der Wandung, Betonansichtsfläche,
Bereichsweise, Durchfeuchtet mit Ausblühungen /
Aussinterungen, Mitte längs am Bauwerk, Unterseite,
2024H: zum Prüfzeitpunkt Wasserstand sehr hoch,
Unterseite nicht einsehbar

2014S3_01_BETONOBERFLÄCHE GEWÖLBE
HINTEN ABGEWITTERT

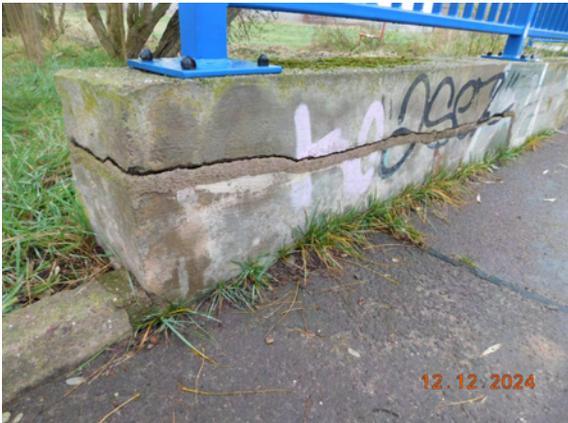
[8] S=0, V=0, D=2 BSP-ID 006-01-02

Stirnwand, Betonansichtsfläche, Mehrfach, Gerissen,
Anzahl: 2 Stelle(n), Vorne und hinten am Bauwerk,
Seitenfläche links, Oberseite, Schadenserweiterung,
Ansichtsfläche der Brüstung links ist entlang der
Instandsetzung gerissen, Maßnahme {1}

2024H-01_WAND VORN
LINKS_QUERRISS_INSTANDSETZUNG WIEDER
GERISSEN

Art der Leistung	Bauwerksunterhaltung (ohne ME -H-)	
Menge		Geschätzte Kosten
Dauer der Maßnahme		Ausführungsjahr
Dringlichkeit		
Maßnahmenfixierung	Keine Maßnahme festgelegt	
Projektbezeichnung	Bauwerksunterhaltung	
Bemerkung	- regelmäßige Reinigung - sichten Risse in der Brüstung bzgl. Schadensfortschritt

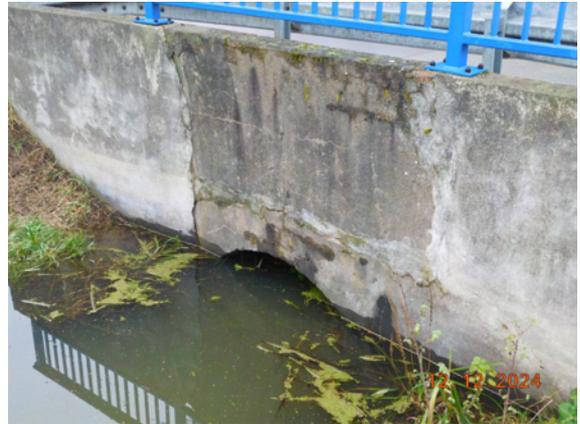
[19] S=0, V=0, D=2 BSP-ID 006-01-03

Stirnwand, Betonansichtsfläche, Mehrfach, Allgemeiner
Riss mit Aussinterung, Vorne am Bauwerk, Seitenfläche
rechts, Außen, abplatzender Putz, durchfeuchtete Risse

2024H-02_WAND
RECHTS_RISSE_DURCHFUECHTUNG

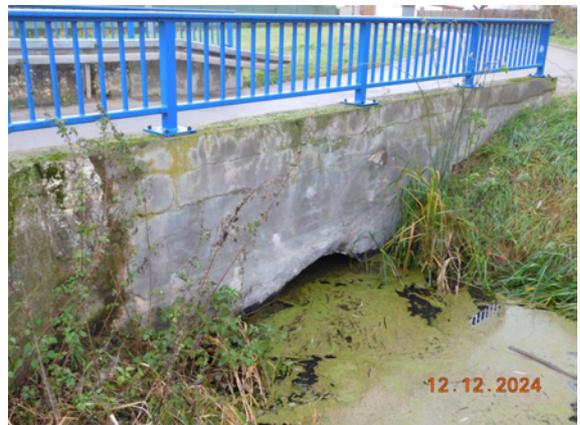
[27] S=0, V=0, D=2 BSP-ID 006-01-03

Stirnwand, Betonansichtsfläche, Mehrfach, Allgemeiner
Riss mit Aussinterung, Längs durchgehend, Seitenfläche
links, Außen

2024H-03_WAND
LINKS_RISSE_AUSSINTERUNGEN

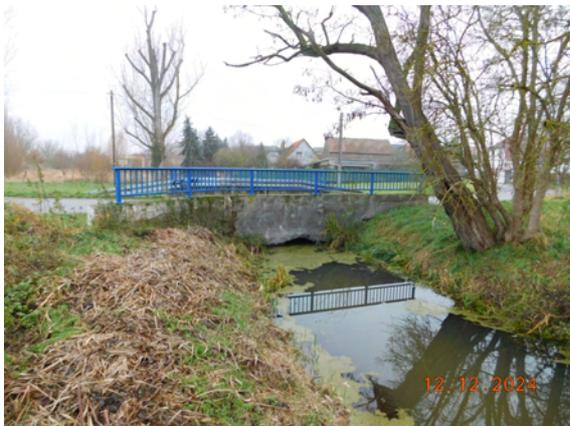
[28] S=0, V=0, D=2 BSP-ID 021-06
Widerlager, Beton, Mehrfach, Durchfeuchtet mit
Ausblühungen / Aussinterungen, Längs durchgehend,
Seitenfläche links, Außen, aufgrund hohen Wasserstand
(12.12.2024) nicht einsehbar

2024H-04_ANSICHT VON LINKS

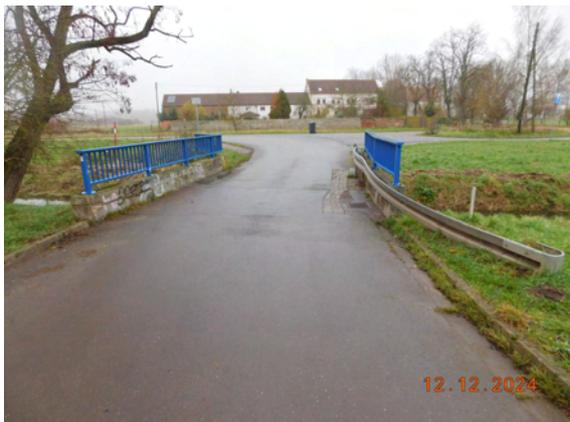
[2] S=0, V=2, D=0 BSP-ID 233-02
Rohr ohne Ummantelung, Schrammbord / Aufkantung,
Durchgehend, Fehlt, Beidseitig, Oben auf dem Bauwerk

2024H-05_Blick von vorn über Bauwerk

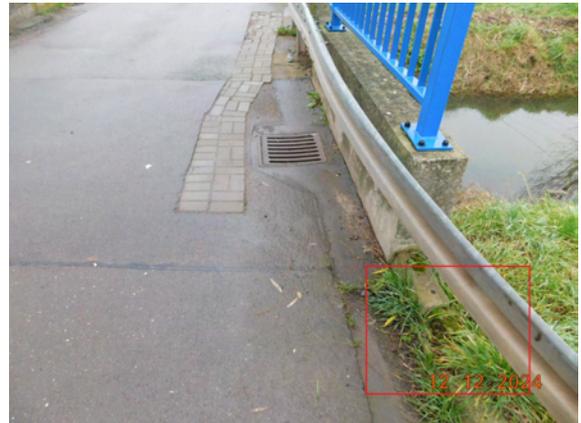
[9] S=0, V=2, D=0 BSP-ID 233-02
Rohr ohne Ummantelung, Schrammbord / Aufkantung,
Eine Stelle, Nicht funktionsfähig, Am Anfang des
Bauwerks, Rechts, Oben, Bord vorn rechts ohne
Rückenstütze, Borde gerissen, zum Teil bereits abgängig

2024H-06_BORD VORN RECHTS BESCHÄDIGT

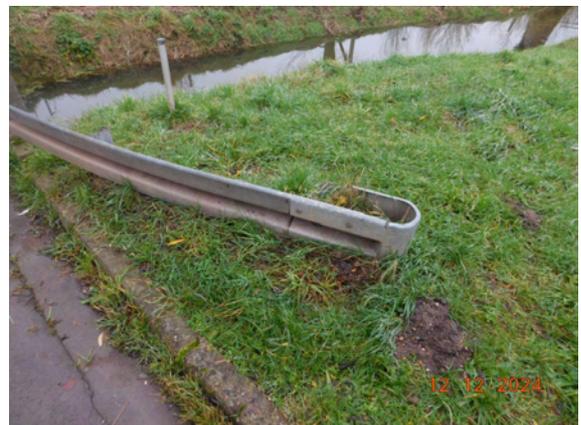
[3] S=0, V=2, D=0 BSP-ID 232-08
Rohr ohne Ummantelung, Einfache Schutzplanke,
Bereichsweise, Entspricht nicht den gültigen
Vorschriften, Rechts, Oben auf dem Bauwerk, Länge der
Schutzplanke, Absenklänge, Anordnung vor Brüstung
(Abstand) entspricht nicht den Regeln der RPS

2024H-07_SCHUTZPLANKE VORN RECHTS

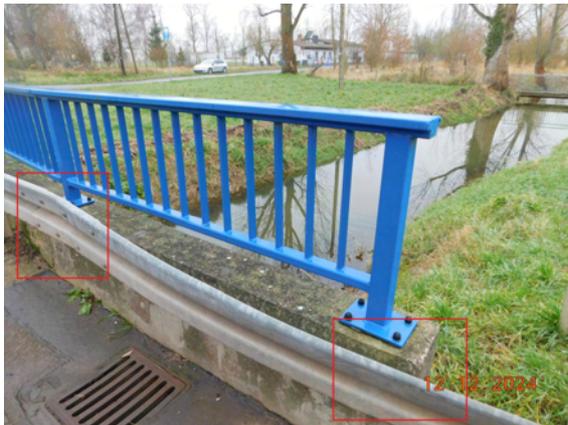
[17] S=0, V=1, D=1 BSP-ID 232-06

Rohr ohne Ummantelung, Einfache Schutzplanke, Stellenweise, Anliegend geklemmt, Anzahl: 2 Stelle(n), Rechts, Oben auf dem Bauwerk, Schutzplanke liegt an Brüstung an, im Falle eines Anpralles ist eine Beschädigung der Brüstung zu erwarten, Maßnahme {1}

2024H-08_SCHUTZPLANKE LIEGT AN BRÜSTUNG AN

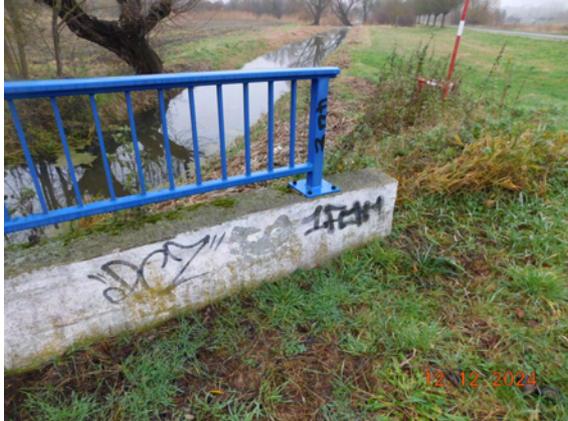
[22] S=0, V=0, D=1 BSP-ID 231-99

Handlauf des Geländers, Mehrfach, Schmiererei, Mitte längs am Bauwerk, Rechts, Oben

2024H-09_GELÄNDER HINTEN LINKS_BESCHMIERT

Brücke, Brüstung als Absturzsicherung, Eine Stelle, Schmiererei, Hinten am Bauwerk, Seitenfläche links, siehe Bild bei Schaden [22]

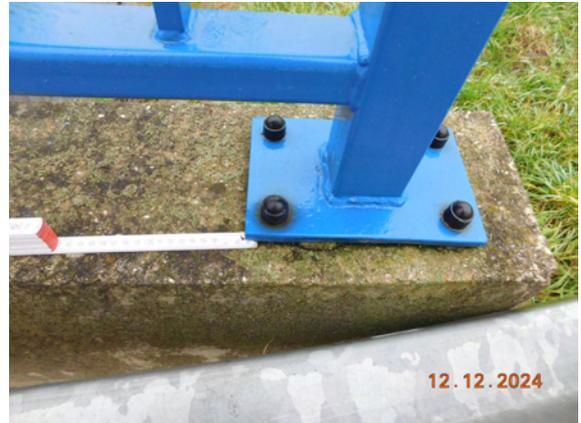
[18] S=0, V=0, D=1 BSP-ID 231-17

Pfostenverguss des Geländers, Mörtel, Mehrfach, Schadhaf, Längs durchgehend, Beidseitig, Oben, Maßnahme {1}

2024H-10_GELÄNDERPFOSTEN 1 VON VORN_RECHTS_UNTERSTOPFUNG SCHADHAFT

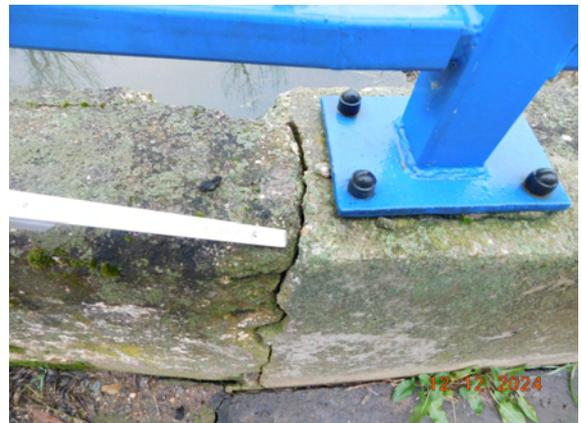
[21] S=1, V=0, D=2 BSP-ID 237-03

Brücke, Brüstung als Absturzsicherung, Eine Stelle, Gerissen, Vorne am Bauwerk, Rechts, Schadenerweiterung, Übergang, Maßnahme {1}

2024H-11_BRÜSTUNG VORN RECHTS_RISS

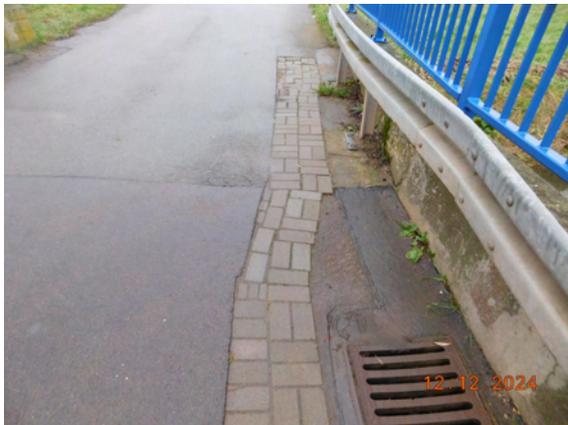
[4] S=0, V=2, D=1 BSP-ID 241-02

Rohr ohne Ummantelung, Fahrbahnbelag, Bituminöse Baustoffe, Eine Stelle, 2 - 5 cm abgesackt / gesetzt, Hinten am Bauwerk, Rechts, Oben auf dem Bauwerk, am Ende des Bauwerkes Risse im Asphalt, hinten rechts Pflaster abgesackt und Belag uneben, siehe auch Bilder im Anhang, Maßnahme {1}

2024H-12_BELAG HINTEN RECHTS_PFLASTER UNEBEN_RISSE IM ASPHALT

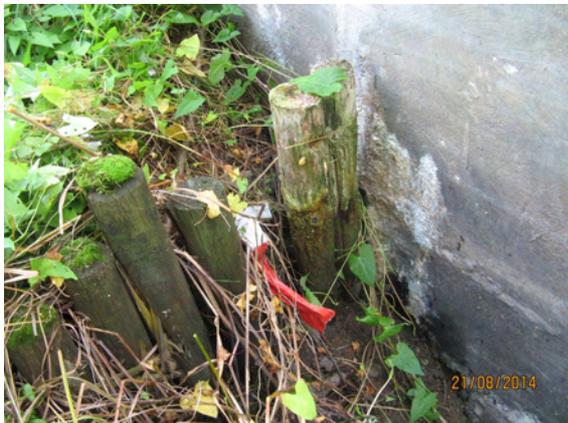
[13] S=1, V=0, D=1 BSP-ID 251-99

Rohr ohne Ummantelung, Pfahlreihe als Kolkschutz, Rundholz, Stellenweise, Verwittert, Hinten am Bauwerk, Links, 2024H: zum Prüfzeitpunkt Wasserstand sehr hoch, Bereich nicht einsehbar, Maßnahme {1}

2014S3_10_BÖSCHUNGSBEFESTIGUNG HOLZ VERWITTERT HINTEN LINKS

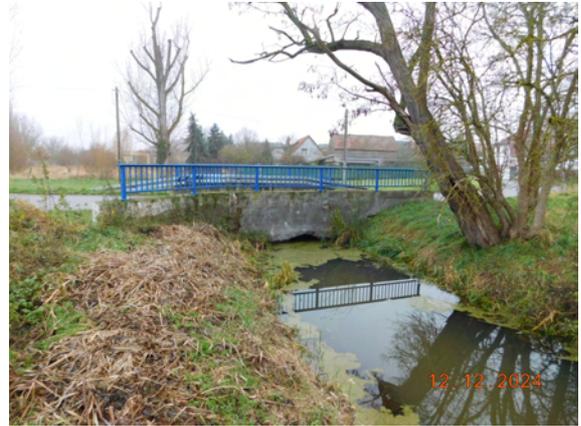
[26] S=0, V=0, D=1 BSP-ID 251-02

Sohl- und Böschungsbefestigung, Großflächig, Bewachsen, Längs durchgehend, Beidseitig, Maßnahme {1}

2024H-13_ANSICHT VON LINKS_BÖSCHUNGEN GERING BEWACHSEN

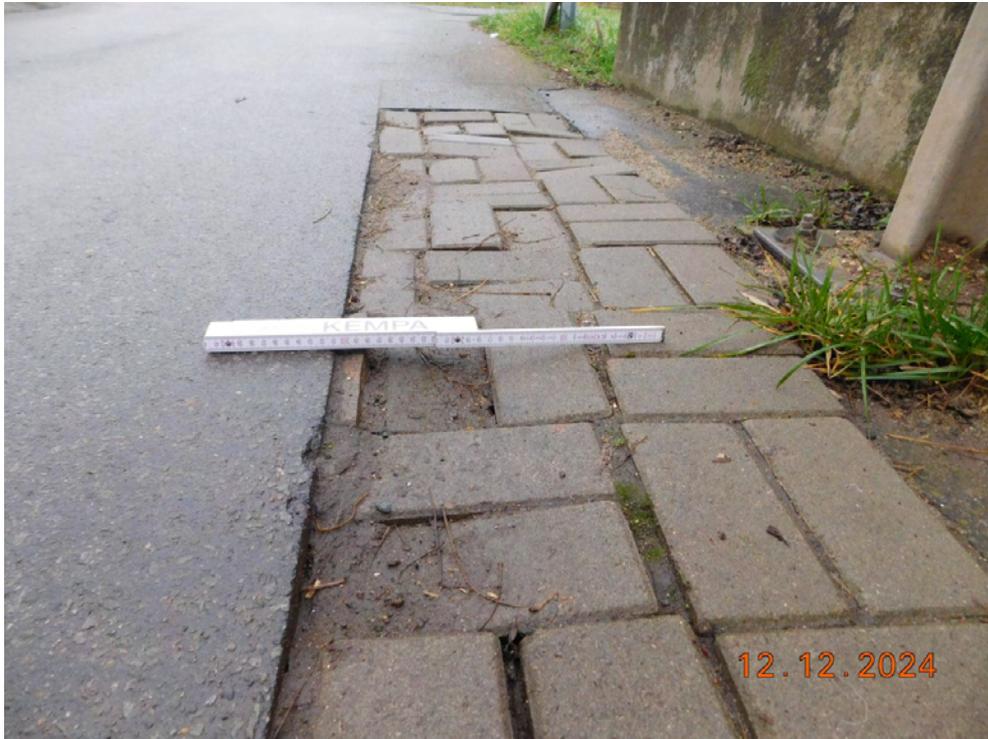
2024H-05_PFLASTER HINTEN RECHTS_UNEBEN_ABGESACKT

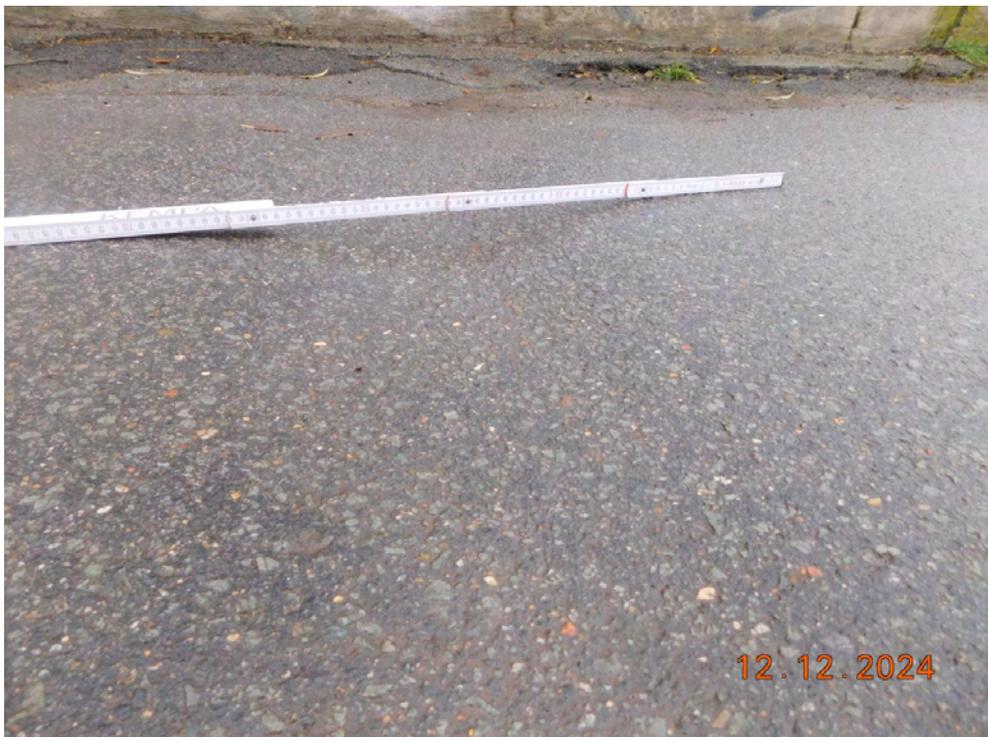
2024H-06_BELAG HINTEN LINKS_UNEBEN
