# Prüfbericht 2024 H

nach DIN 1076

Bauwerksname **Fußgängerbrücke Elbeuer Straße**  
Teilbauwerksname **Fußgängerbrücke Elbeuer Straße**  
Kreis **Börde**  
Ort **Wolmirstedt**  
Bauwerksrichtung  
Bauwerksart **Brücke mit balkenartigem oder plattenartigem Tragwerk**  
Tragfähigkeit  
Baujahr

**Zustandsnote: 3,3**

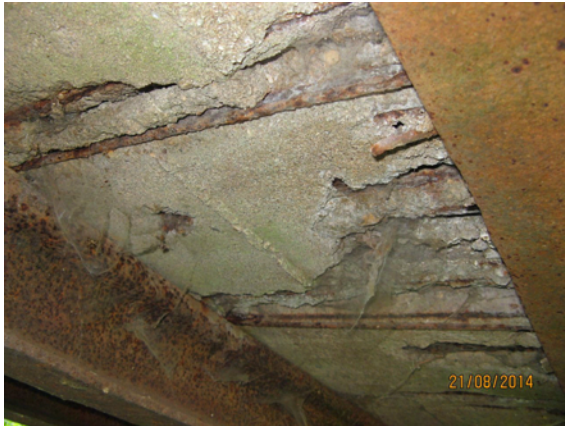
[11] S=3, V=0, D=3 BSP-ID 002-07

Überbau, Betonfertigteile, Mehrfach, Abplatzung mit freiliegender Bewehrung, Unterseite, Abplatzungen entlang der Bewehrung, Bewehrung freiliegend, Abplatzungen entlang der Hohlkörper  
2024H: zum Prüfzeitpunkt Wasserstand sehr hoch, Unterseite nicht einsehbar

2014H\_01\_PLATTE MITTE UNTERSEITE BETON ABGEPLATZT FREILIEGENDE BEWEHRUNG

Die Bewertung wird im Wesentlichen durch die Mängel/Schäden am Überbau (Rost an den Längsträgern, Hohldielen mit starken Betonabplatzungen und freiliegender, angerosteter Bewehrung) und an den Unterbauten (Rost an den Stahlträgern) bestimmt.

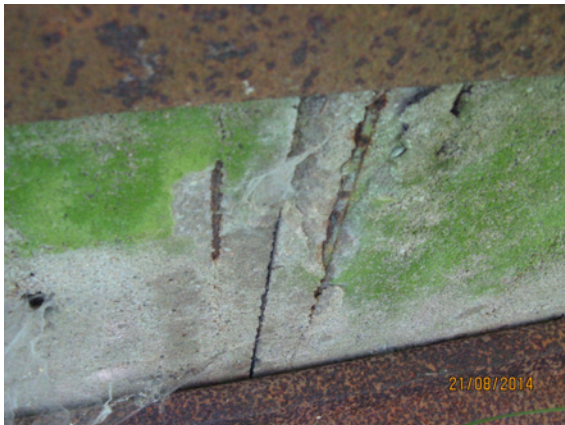
[12] S=3, V=0, D=3 BSP-ID 002-07

Überbau, Betonfertigteile, Mehrfach, Durchfeuchtet mit Ausblühungen / Aussinterungen, Unterseite, insbesondere im Bereich der Fugen zwischen den Fertigteilen, Unterseite stellenweise bemoost,  
2024H: zum Prüfzeitpunkt Wasserstand sehr hoch, Unterseite nicht einsehbar

2014H\_02\_HOHLDIELEN LINKS BETON ABGEPLATZT FREILIEGENDE BEWEHRUNG DURCHFEUCHTET

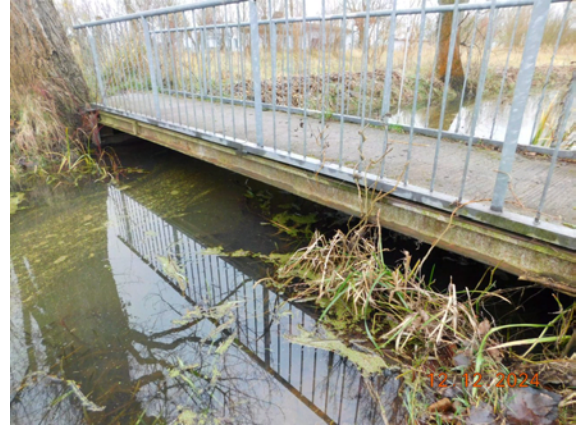
[9] S=1, V=0, D=3 BSP-ID 014-12

Längsträger, Korrosionsschutzbeschichtung auf Metall, Durchgehend, Fehlt, Gesamtes Bauteil

2024H-01\_LÄNGSTRÄGER LINKS STARK ANGERÖSTET

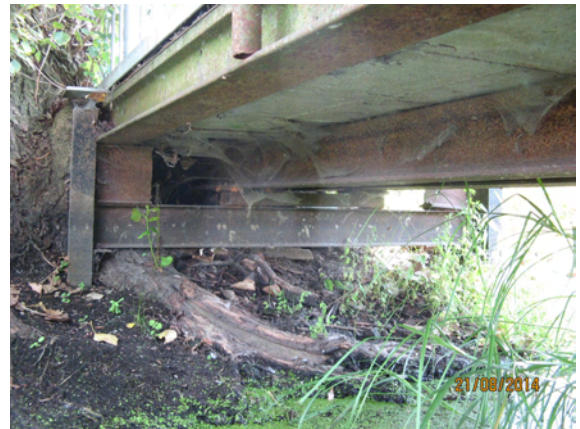
[2] S=1, V=0, D=2 BSP-ID 014-99

Längsträger, Profile, Durchgehend, Angerostet, Gesamtes Bauteil, die Stahlträger liegen seitlich am Beginn / Ende des Bauwerkes frei

2024H: zum Prüfzeitpunkt Wasserstand sehr hoch, Unterseite nicht einsehbar

2014H\_04\_WIDERLAGERKONSTRUKTION HINTEN ANGERÖSTET

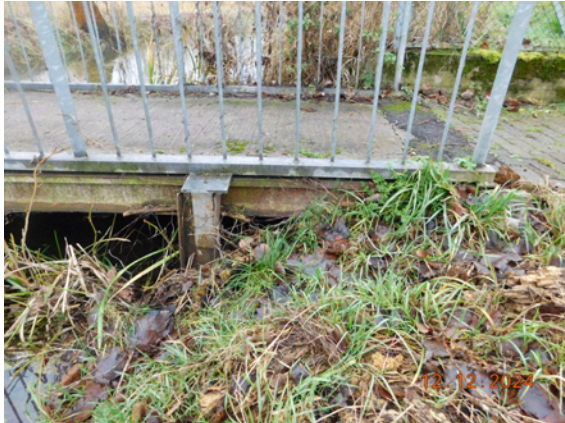
[10] S=1, V=0, D=3 BSP-ID 031-22

Widerlager, Korrosionsschutzbeschichtung auf Metall, Durchgehend, Fehlt, Vorne und hinten am Bauwerk, Unter dem Bauwerk, zum Teil stark angerostet

2024H-02\_WIDERLAGER VORN LINKS  
STAHLPROFILE OHNE KORROSIONSSCHUTZ

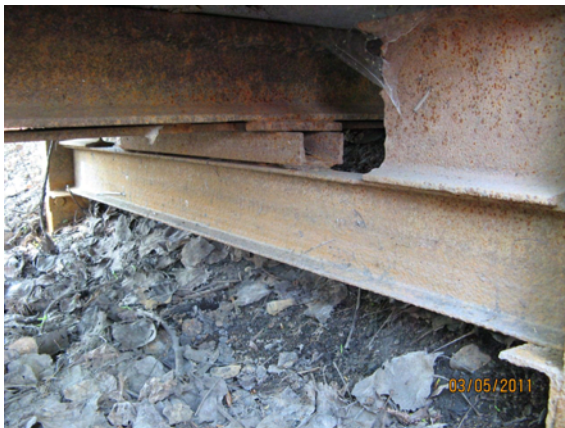
[8] S=1, V=0, D=3 BSP-ID 031-12

Widerlager, Doppel-T-Profil, An allen Bauteilen, Angerostet, Vorne und hinten am Bauwerk, Unter dem Bauwerk, 2024H: zum Prüfzeitpunkt Wasserstand sehr hoch, Unterseite nicht einsehbar

2011\_AUFLAGERBALKEN OHNE  
KORROSIONSSCHUTZ

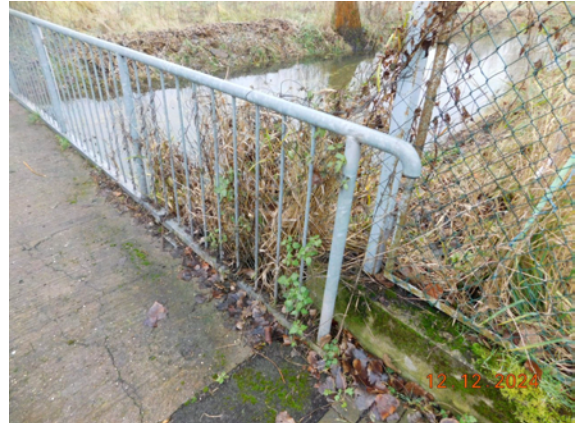
[15] S=0, V=1, D=1 BSP-ID 231-99

Balkenartiges und plattenartiges Tragwerk, Füllstabgeländer ohne Seil, Eine Stelle, Bewachsen, Hinten am Bauwerk, Links

2024H-03\_GELÄNDER VORN RECHTS\_BEWUCHS

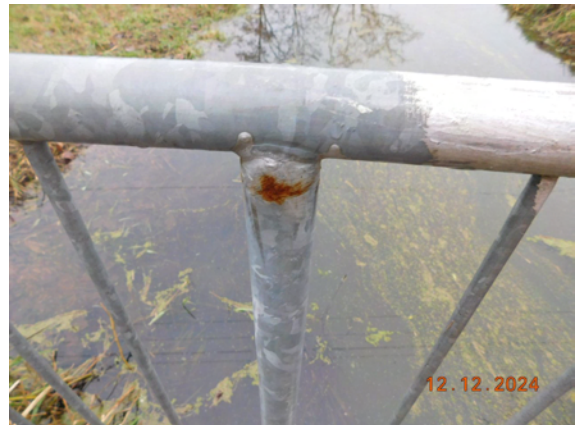
[6] S=0, V=0, D=1 BSP-ID 231-99

Balkenartiges und plattenartiges Tragwerk, Geländerpfosten, Korrosionsschutzbeschichtung auf Metall, Eine Stelle, Abwitternde Beschichtung, Untergrund rostig, Mitte längs am Bauwerk, Links, Innen, Schadenserweiterung

2024H-04\_GELÄNDER LINKS MITTE\_ROSTSTELLE

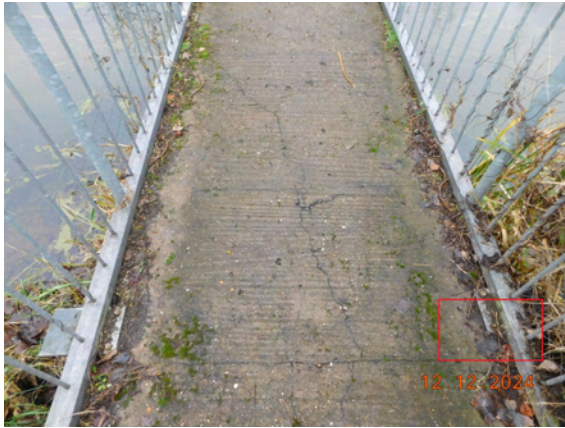
[3] S=1, V=1, D=1 BSP-ID 231-99

Balkenartiges und plattenartiges Tragwerk, Pfostenverankerung des Geländers, Alle, Schadhaf, Beidseitig, Oben auf dem Bauwerk, Mutter fehlt

2024H-05\_GELÄNDERVERANKERUNG RECHTS VORN\_MÜTTER FEHLT

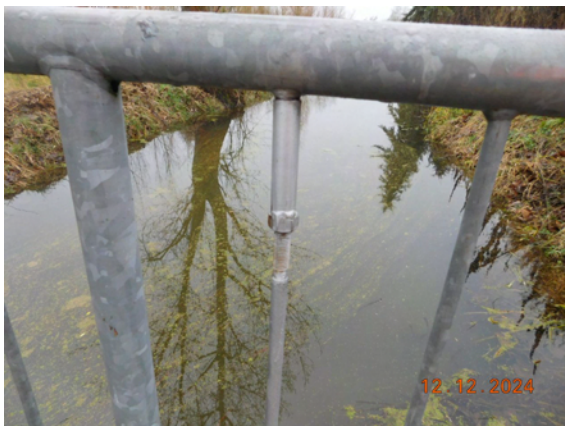
[4] S=0, V=2, D=0 BSP-ID 231-04

Balkenartiges und plattenartiges Tragwerk, Füllstab des Geländers, Profile, Eine Stelle, Entspricht nicht den gültigen Vorschriften, Rechts, Oben auf dem Bauwerk, vermutlich wurde der Füllstab nach Beschädigung ersetzt, Geländer ca. 92 cm hoch

2024H-06\_GELÄNDER RECHTS MITTE\_INSTANDSETZUNG FÜLLSTAB

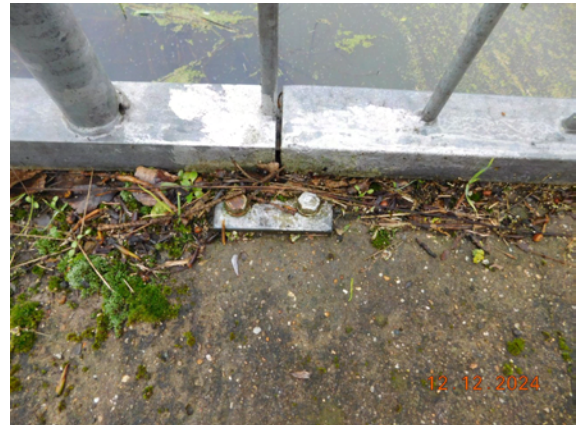
[14] S=0, V=2, D=0 BSP-ID 244-05

Balkenartiges und plattenartiges Tragwerk, Gehwegbelag, Stellenweise, Schmutzablagerung, Längs durchgehend, Beidseitig, Oben auf dem Bauwerk

2024H-07\_BELAG ENTLANG GELÄNDER\_SCHMUTZ

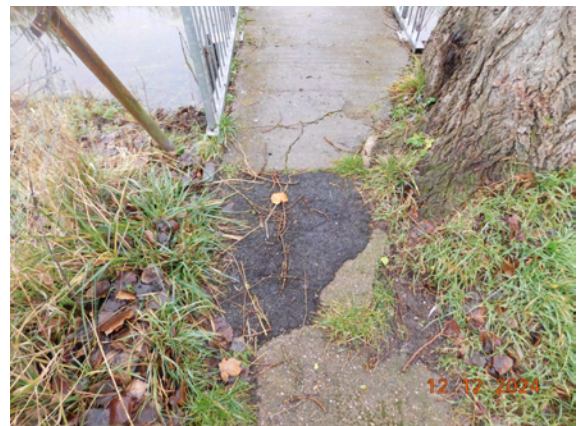
[1] S=0, V=2, D=0 BSP-ID 244-02

Balkenartiges und plattenartiges Tragwerk, Gehwegbelag, Beton, Großflächig, Absatz, Hinten am Bauwerk, Instandsetzung schadhaf, Belag hinten (Baum unmittelbar am Bauwerksende): unebener Asphalt, Risse im Beton auf Bauwerk, ggf. durch Baum

2024H-08\_BELAG HINTEN AUF UND NACH BAUWERK\_SCHADHAFT

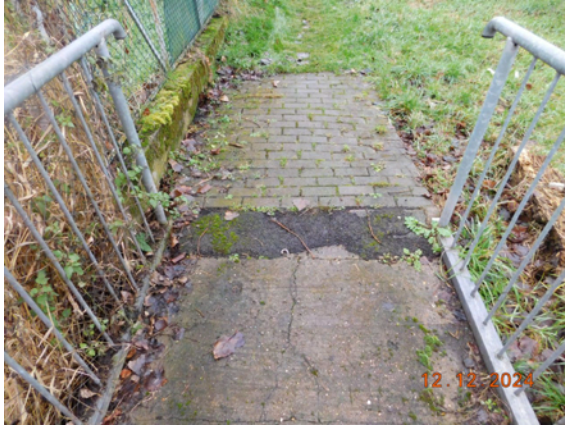
[7] S=0, V=0, D=1 BSP-ID 244-99

Balkenartiges und plattenartiges Tragwerk,  
Gehwegbelag, Beton, Stellenweise, Gerissen, Vorne am  
Bauwerk, Oben auf dem Bauwerk, Absatz, Risse

2024H-09\_BELAG VORN\_RISSE\_ABSATZ
