# Prüfbericht 2024 H

nach DIN 1076

Bauwerksname **Amtsbrücke über die Ohre**  
Teilbauwerksname **Amtsbrücke über die Ohre**  
Kreis **Börde**  
Ort **Wolmirstedt**  
Bauwerksrichtung  
Bauwerksart **Brücke mit balkenartigem oder plattenartigem Tragwerk**  
Tragfähigkeit  
Baujahr Überbau **1994** Baujahr Unterbau **1994**

**Zustandsnote: 2,3**

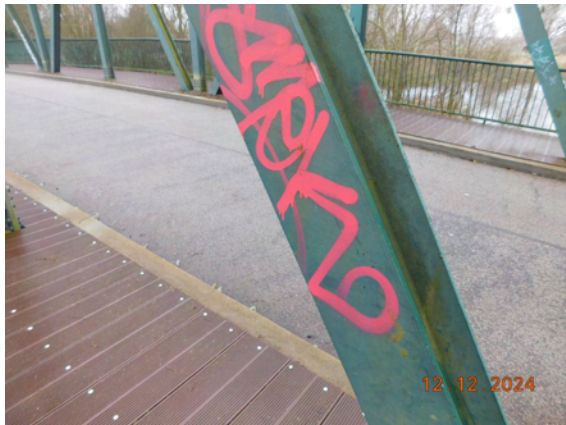
2024H-23\_FACHWERKKONSTRUKTION  
LINKS\_FÄRBE

[16] S=0, V=0, D=1 BSP-ID 014-99

Fachwerk, Korrosionsschutzbeschichtung auf Metall, Vereinzelt, Anprallschaden, Gesamter Überbau, kleinere Abplatzungen des Korrosionsschutzes an der gesamten Konstruktion, insbesondere im Bereich der Gehwege, mehrfach Farbschmiererei an der zugänglichen Konstruktion sowie am Geländer

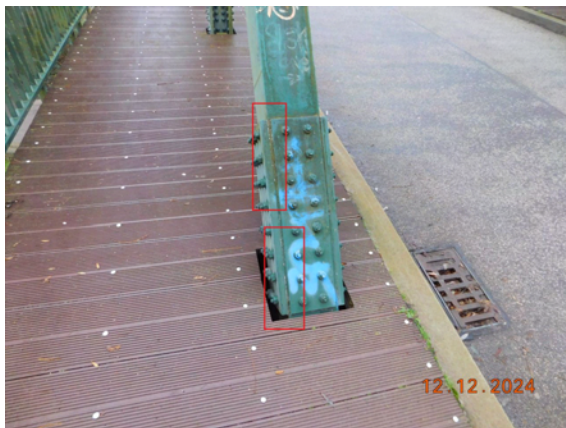
2024H-24\_KONSTRUKTION LINKS VORN\_FÄRBE  
ABLÖSEND

[18] S=0, V=0, D=1 BSP-ID 013-99

Hauptträger des Fachwerkes, Anschluss des Stahlfachwerkes, Stellenweise, Abgelöst, Gesamter Überbau, Farbe im Bereich Dichtmaterial der Anschlüsse löst sich zum Teil ab

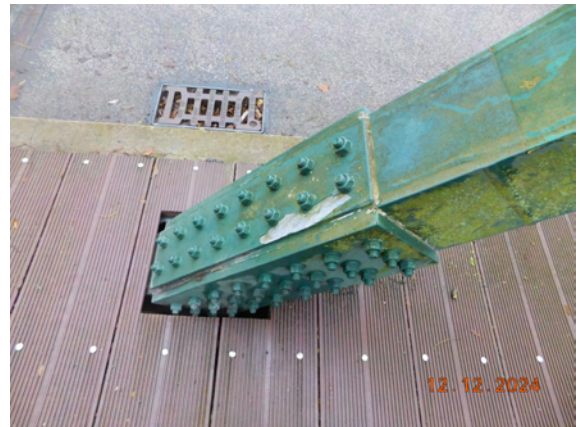
2024H-01\_VORN RECHTS\_FACHWERK  
UNTEN\_ABPLATZUNG DECKSCHICHT

[7] S=0, V=0, D=1 BSP-ID 014-26

Hauptträger des Fachwerkes, Korrosionsschutz, Deckbeschichtung, Eine Stelle, Abgeplatzte Beschichtung, Untergrund rostig, 1-tes Bauteil, Vorne am Bauwerk, Rechts, Oberseite, Abplatzung der Farbe im Stoßbereich (Silikon löst sich) mit beginnenden Rosterscheinungen

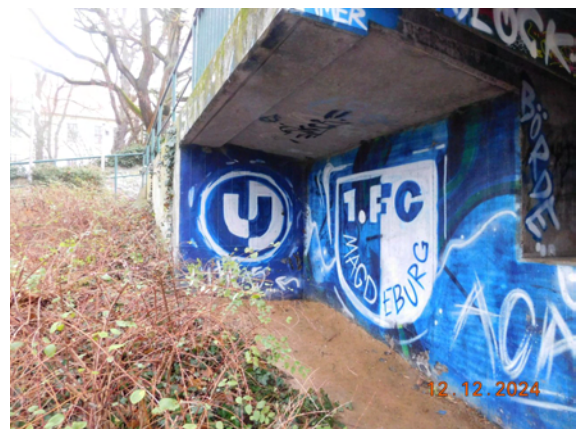
2024H-02\_WIDERLAGER VORN  
RECHTS\_FLÄCHENDECKEND FÄRBE

[25] S=0, V=0, D=0 BSP-ID 021-99

Widerlager, Betonansichtsfläche, Flächendeckend, Graffiti, Widerlager vorn, Unter dem Bauwerk, Prüfung zum Teil durch Farbe behindert, Schmierereien z.T. auf den Unterseiten des anschließenden Überbaus (siehe auch Bilder im Anhang)

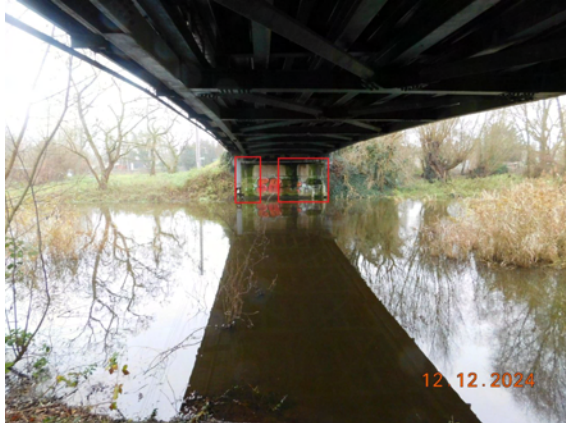
2024H-03\_WIDERLAGER HINTEN\_STARK BEMOOST

[38] S=0, V=0, D=1 BSP-ID 021-99

Widerlager, Betonansichtsfläche, Bereichsweise, Bemoost, Widerlager hinten, Unter dem Bauwerk

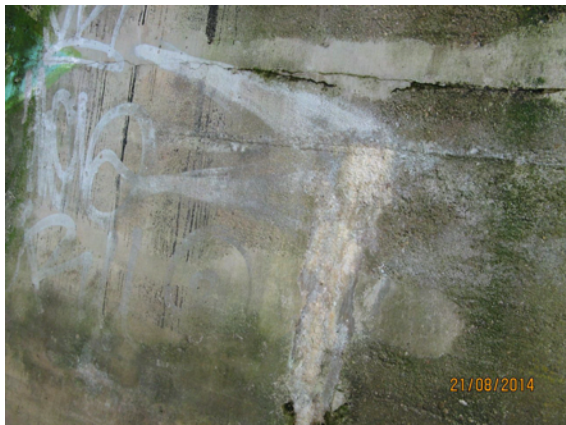
2014H\_35\_WIDERLAGER HINTEN RECHTS AUSSINTERUNGEN

[57] S=0, V=0, D=1 BSP-ID 021-99

Widerlager, Betonoberfläche, Bereichsweise, Aussinterung, Widerlager hinten, Rechts, Unter dem Bauwerk, 2024H: zum Prüfzeitpunkt aufgrund Wasserstand Bereich nicht einsehbar

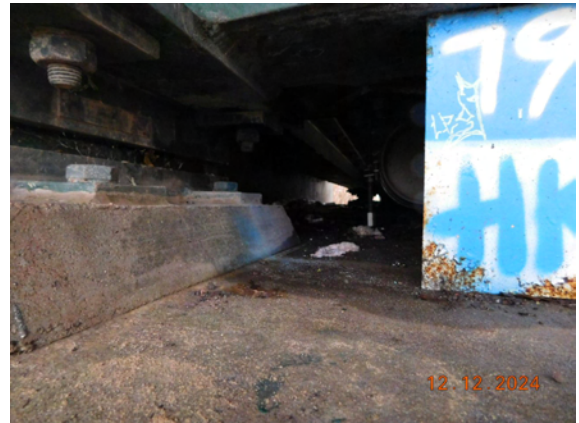
2024H-06\_AUFLAGERBANK WIDERLAGER VORN VERSCHMUTZT MÜLL

[27] S=0, V=0, D=1 BSP-ID 021-99

Auflagerbank, Betonoberfläche, Ausgeprägt, Schmutzablagerung, Beide Widerlager, Vorne und hinten am Bauwerk, Oberseite, Ansammlung diverser Konserven auf der Auflagerbank die durch die Lagerabdeckung begünstigt wird (siehe Bild Schaden [25]).

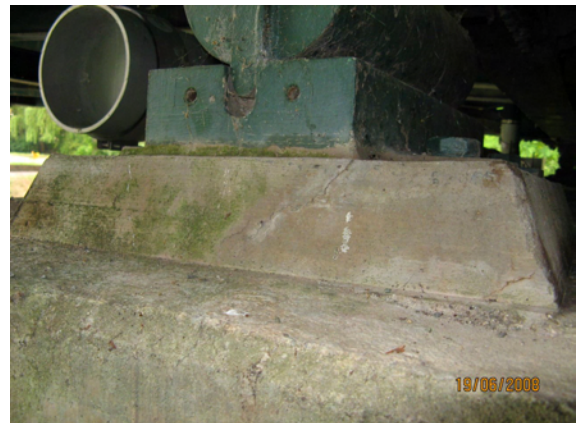
LAGERSOCKEL HINTEN RECHTS - RECHTS AUSSEN - RISS

[37] S=0, V=0, D=1 BSP-ID 025-02

Lagersockel, Betonansichtsfläche, Eine Stelle, Rissbreite 0,1 - < 0,2 mm, Widerlager hinten, Seitenfläche rechts, Außen, 2024H: zum Prüfzeitpunkt aufgrund Wasserstand Bereich nicht einsehbar

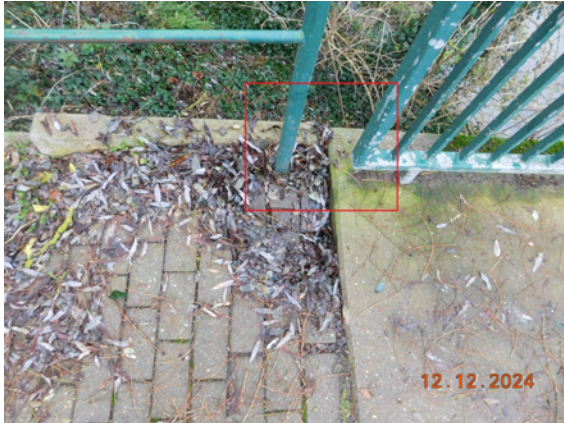
2024H-07\_FUGE FERTIGTEIL - WIDERLAGER -  
HINTEN RECHTS - VERSATZ 1-3 CM

[40] S=0, V=0, D=1 BSP-ID 021-99

Sonstiger Stützkörper, Beton, Stellenweise, Verschieben, Hinter dem Bauwerk, Beidseitig, vorn und hinten, Winkelstützelemente zur Sicherung der Gehwege gegeneinander verschoben, maximal bis zu 3-4 cm, z.B. zwischen Fertigteil 1 und 2 hinten links, zwischen Widerlager hinten und Fertigteil 1 hinten links, zwischen Widerlager hinten und Fertigteil 1 hinten rechts, 2024H: Bewegung offenbar abgeschlossen, keine Zunahme der Verschiebung erkennbar

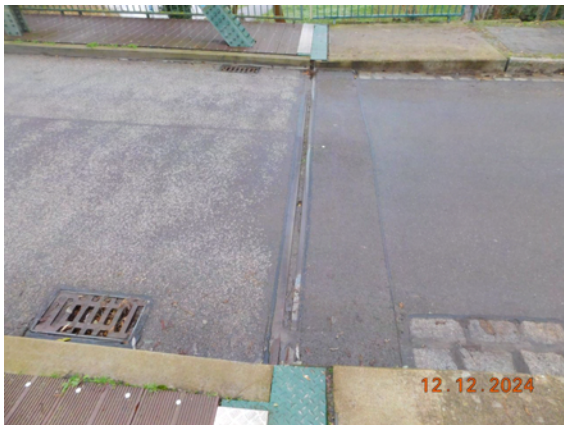
2024H-08\_FUGE VORN\_SCHMUTZ

[3] S=0, V=0, D=1 BSP-ID 226-01

Brücke, Konstruktion mit 1 Dichtprofil, Durchgehend,  
Schmutzablagerung, Vorne und hinten am Bauwerk,  
Oben auf dem Bauwerk, Maßnahme {3}

| Bemerkung | <b>Im Zuge der Bauwerksunterhaltung sind folgende Instandsetzungsmaßnahmen durchzuführen:</b><br>- Schäden am Pflasterbelag (hinten nach dem Bauwerk) beseitigen<br>- Korrosionsschutz Geländer erneuern<br>- Reinigung Bauwerk durchführen | |

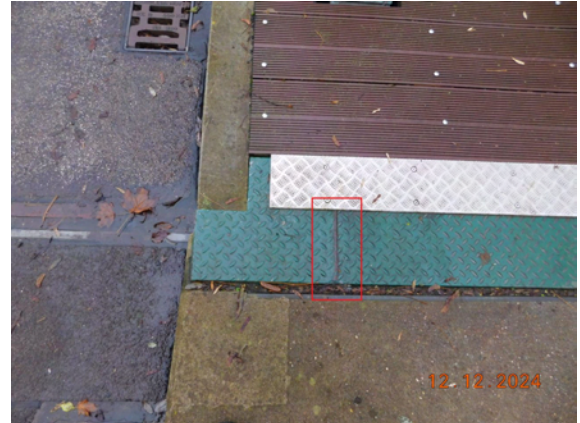
2024H-09\_BLECH\_FUGE VORN  
RECHTS\_SCHMUTZ\_ROST

[2] S=0, V=0, D=1 BSP-ID 226-99

Brücke, Abdeckung / Tränenblech,  
Korrosionsschutzbeschichtung auf Metall, Vereinzelt,  
Angerostet, Vorne am Bauwerk, Rechts

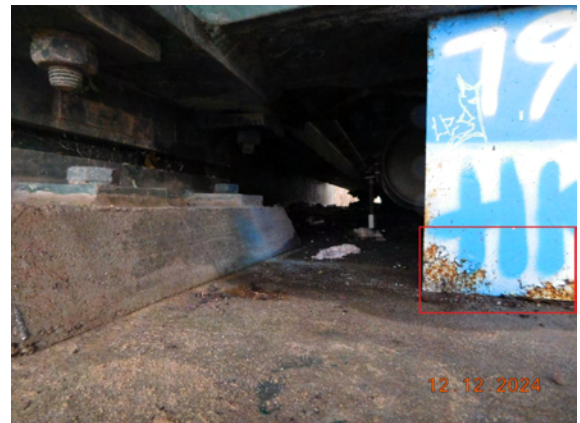
2024H-15\_VORN RECHTS\_BLECH ANGEROSTET

[51] S=0, V=0, D=1 BSP-ID 234-04

Auflagerbank, Schutzeinrichtungen, Mehrfach,  
Angerostet, Vorne am Bauwerk, Unten

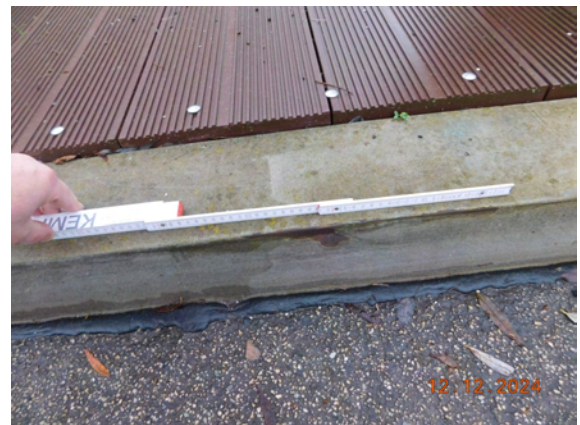
2024H-10\_SCHRAMMBORD  
RECHTS\_SCHRAMMSPUR\_ROST

[46] S=0, V=0, D=1 BSP-ID 234-04

Schrammbord / Aufkantung, Vereinzelt, Rostfahne,  
Rechts, Schrammspur

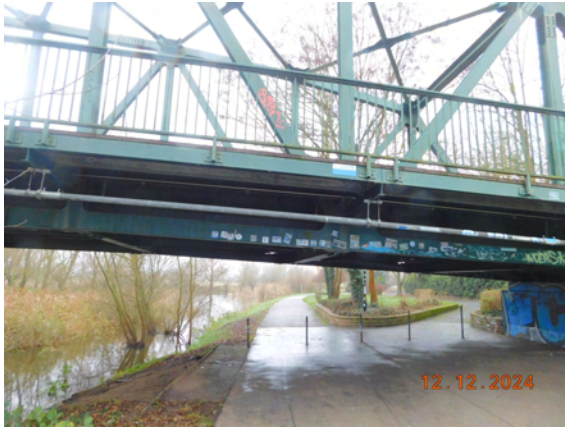
2024H-11\_POLLER UNTER BAUWERK VORN RECHTS OHNE MARKIERUNG

[55] S=0, V=2, D=0 BSP-ID 236-99

Parkbügel / Poller / Sperrpfosten, Reflektoren / Markierungsknöpfe, Alle, Fehlt, Vorne am Bauwerk, Rechts, Unter dem Bauwerk, Maßnahme {1}

| Bemerkung | <b>Auf die geringe lichte Höhe im Bereich des Geh-/Radweges unter dem Bauwerk ist hinzuweisen.</b> | |

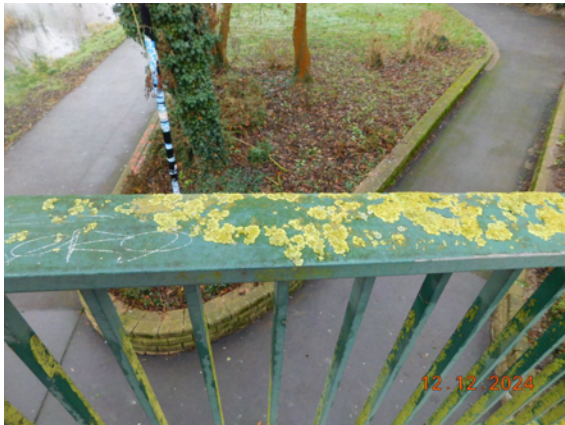
2024H-12\_GELÄNDER RECHTS\_STARK BEMOOST

[5] S=0, V=0, D=1 BSP-ID 231-99

Brücke, Füllstabgeländer, Profile, Bereichsweise, Bemoost, Beidseitig, Oben auf dem Bauwerk, Schadenserweiterung, Maßnahme {3}

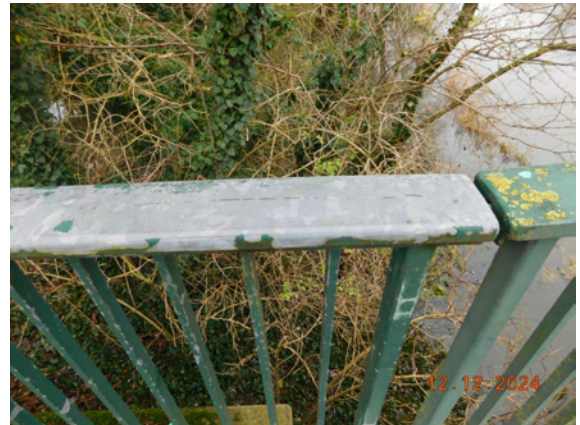
2024H-13\_GELÄNDER HINTEN RECHTS\_ABPLATZUNG DECKSCHICHT

[1] S=0, V=0, D=2 BSP-ID 231-99

Brücke, Füllstabgeländer, Korrosionsschutzbeschichtung auf Metall, Großflächig, Abgeplatzt, Vorne und hinten am Bauwerk, Beidseitig, ausgeprägt an den Füllstabgeländern auf den Widerlagern, Maßnahme {3}

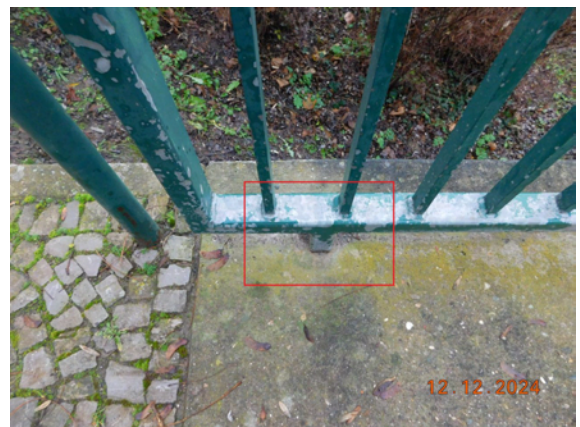
2024H-14\_GELÄNDER VORN LINKS\_ROST AN GELÄNDERFUSS

[49] S=0, V=0, D=1 BSP-ID 234-04

Brücke, Pfostenfuß des Geländers, Korrosionsschutzbeschichtung auf Metall, Mehrfach, Abwitternde Beschichtung, Untergrund rostig, Hinten am Bauwerk, Links, Schadenserweiterung, Roststellen am Übergang Beton - Geländerpfosten, Maßnahme {3}

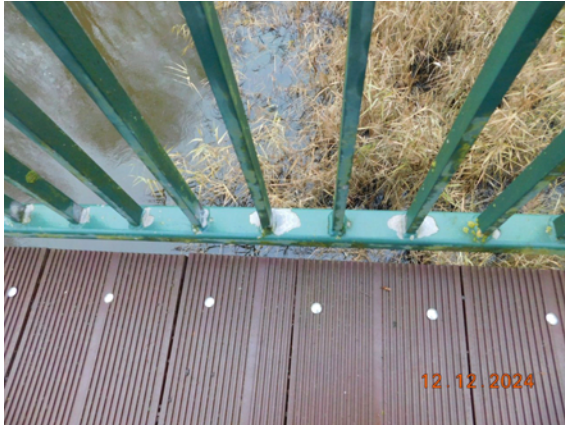
2024H-16\_GELÄNDER  
RECHTS\_UNTEN\_ABPLATZUNG DECKSCHICHT  
AN FUSSLEISTE

[17] S=0, V=0, D=1 BSP-ID 231-99

Brücke, Fußholm des Geländers, Korrosionsschutzbeschichtung auf Metall, Mehrfach, Abgeplatzt, Unmittelbar auf dem Bauwerk, Rechts, Maßnahme {3}

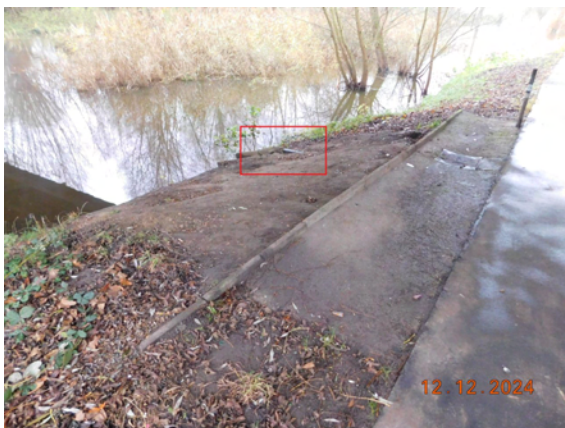
2024H-17\_AUSLAUF VORN MITTE ROHR  
BESCHÄDIGT

[56] S=0, V=1, D=1 BSP-ID 252-99

Bauwerksentwässerung, Stein, Eine Stelle, Gebrochen /  
abgebrochen, Vorne am Bauwerk, Mitte quer, Unter dem  
Bauwerk, Maßnahme {3}

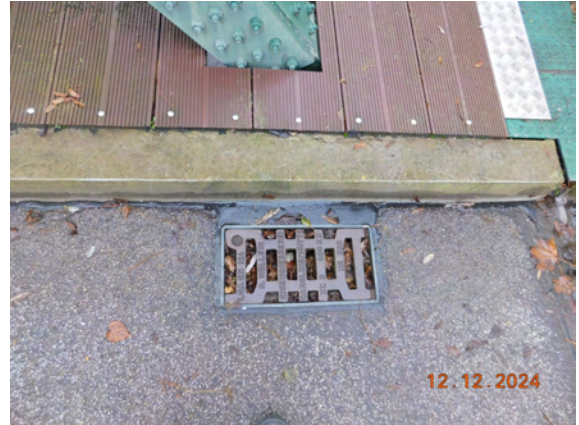
2024H-18\_ABLAUF VORN  
RECHTS\_SCHMUTZ\_LAUB

[4] S=0, V=0, D=1 BSP-ID 252-10

Brücke, Bauwerksentwässerung, Alle,  
Schmutzablagerung, Vorne und hinten am Bauwerk,  
Beidseitig, Oben auf dem Bauwerk,  
Unterhaltungsmangel, Straßenabläufe, Maßnahme {3}

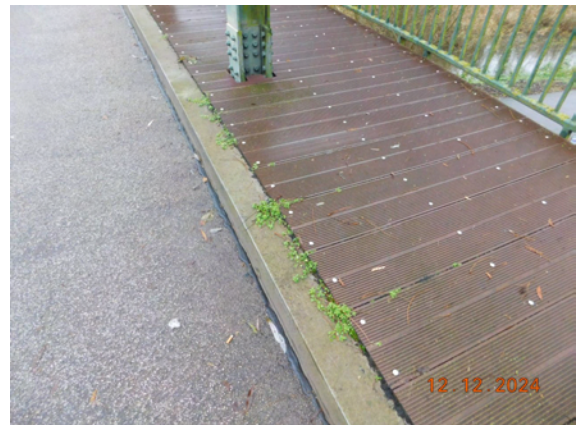
2024H-21\_BELAG VORN RECHTS\_FUGE ZU  
BORD\_BEWUCHS

[10] S=0, V=0, D=1 BSP-ID 241-09

Balkenartiges und plattenartiges Tragwerk,  
Gehwegbelag, Bohle, Vereinzelt, Bewachsen, Gesamtes  
Bauteil, Längs durchgehend, Beidseitig, Oben auf dem  
Bauwerk, geringer Bewuchs in den Längsfugen zwischen  
Bord und Belag (Belag aus Kunststoff), Maßnahme {3}

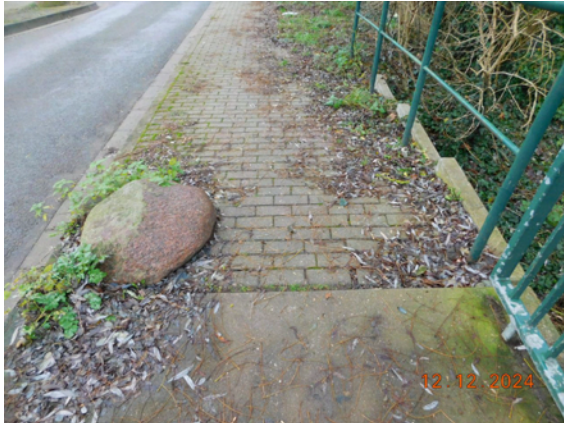
2024H-19\_GEWEGBELAG HINTEN  
RECHTS\_VERSCHMUTZT\_BEWUCHS

[47] S=0, V=0, D=1 BSP-ID 244-99

Balkenartiges und plattenartiges Tragwerk,  
Gehwegbelag, Pflasterung, Eine Stelle, Bewachsen,  
Hinter dem Bauwerk, Rechts, Oberseite, Maßnahme {3}

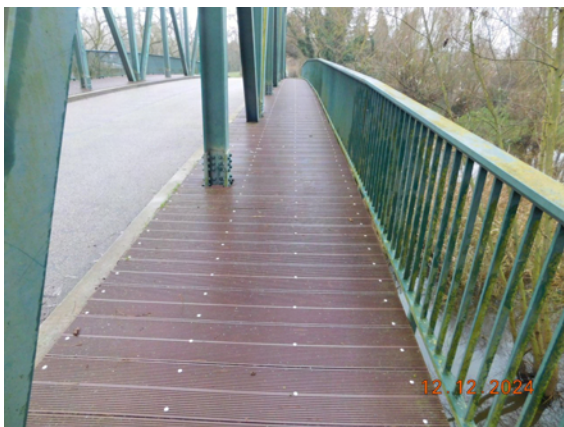
2024H-22\_BELAG RECHTS

[44] S=0, V=0, D=1 BSP-ID 245-11

Balkenartiges und plattenartiges Tragwerk,  
Gehwegbelag, Bohle, Flächendeckend, Ohne Befund,  
Gesamtes Bauteil, Beidseitig, Oben auf dem Bauwerk,  
Bohlenbelag aus Kunststoff ohne Schäden, geringer  
Bewuchs in den Fugen, gering bemoost

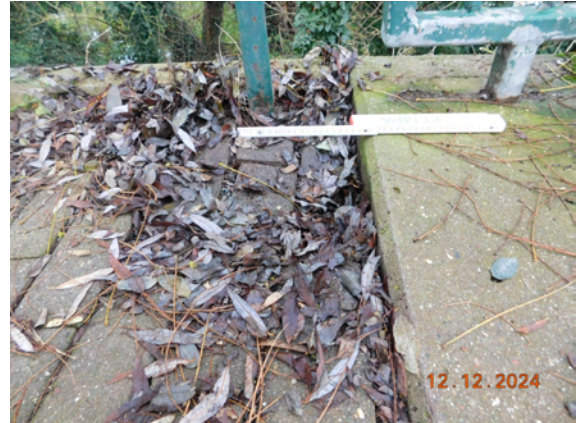
2024H-20\_ÜBERGANG HINTEN RECHTS\_ABSATZ

[24] S=0, V=2, D=1 BSP-ID 241-02

Balkenartiges und plattenartiges Tragwerk,  
Gehwegbelag, Pflasterung, Eine Stelle, < 2 cm abgesackt  
/ gesetzt, Hinter dem Bauwerk, Beidseitig, Oberseite,  
Schadenserweiterung, hinten rechts: bis zu ca. 5-10 cm  
abgesackt, Steine locker (siehe Bild)  
hinten links: bis zu ca. 0-5 cm abgesackt (siehe Bild im  
Anhang)

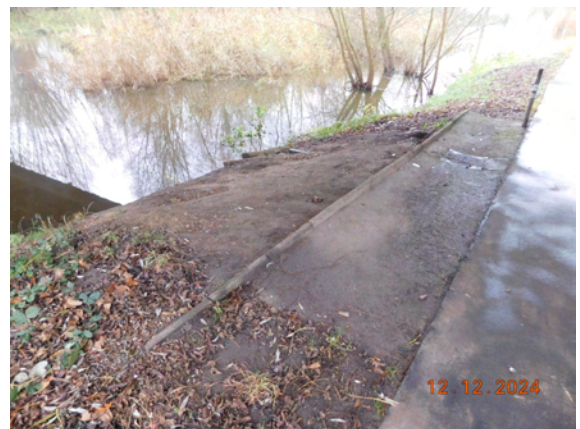
2024H-05\_BÖSCHUNGSBEFESTIGUNG VORN  
FEHLT

[35] S=0, V=1, D=1 BSP-ID 251-05

Balkenartiges und plattenartiges Tragwerk, Sohl- und  
Böschungsbefestigung, Bereichsweise, Fehlt, Beidseitig,  
Unter dem Bauwerk, bzw. schadhaft

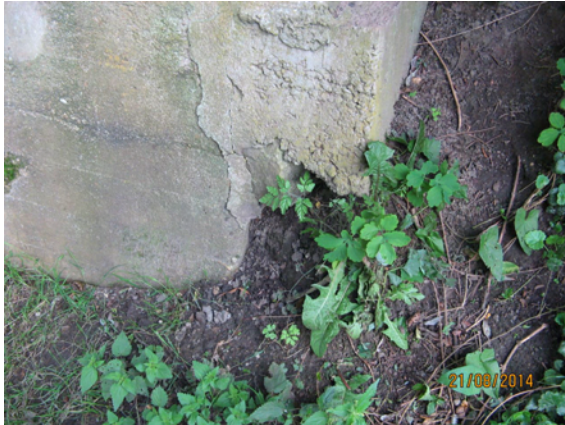
2014H\_22\_WIDERLAGER HINTEN RECHTE BETON ABGEPLATZT

[36] S=0, V=0, D=1 BSP-ID 251-02

Balkenartiges und plattenartiges Tragwerk, Böschung im Bereich des Widerlagers, Beton, Eine Stelle, Schadhafte, Widerlager hinten, Rechts, Unter dem Bauwerk, 2024H: zum Prüfzeitpunkt aufgrund Wasserstand Bereich nicht einsehbar

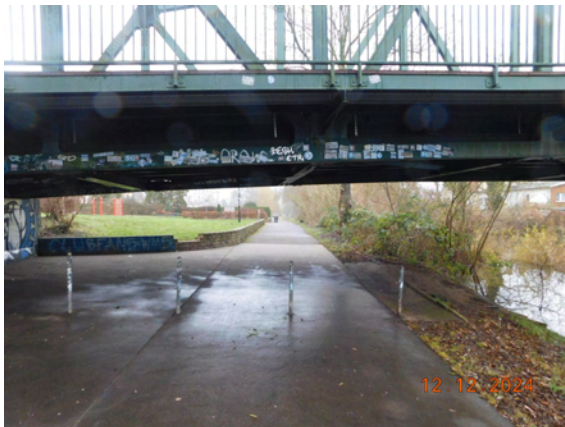
2024H-04\_RECHTS VORN WEG\_EINSCHRÄNKUNG LICHTRAUMPROFIL NICHT GEKENNZEICHNET

[45] S=0, V=2, D=0 BSP-ID 250-06

Brücke, Beschilderung der Begrenzung Durchfahrtshöhe, Eine Stelle, Fehlt, kleinste lichte Höhe vor Widerlager vorn ca. 1,80 m, lichte Höhe im Bereich Radweg ca. 2,20 m, Beschilderung/Markierung/Hinweis nicht vorhanden, Maßnahme {1}

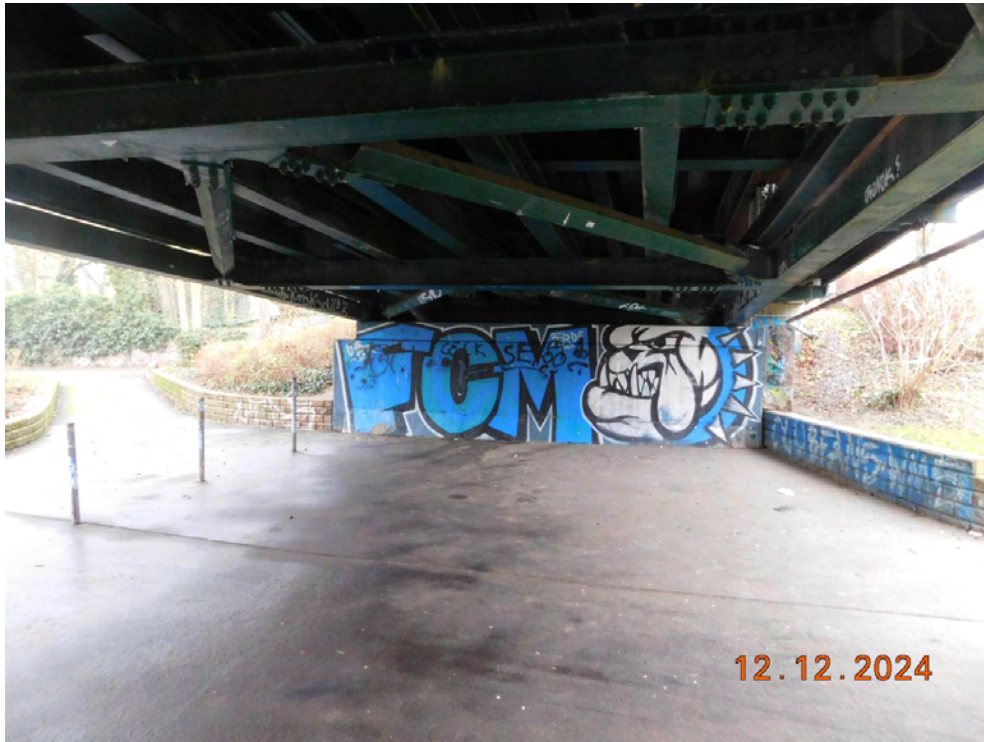
2024H-05\_WIDERLAGER VORN\_FARBE

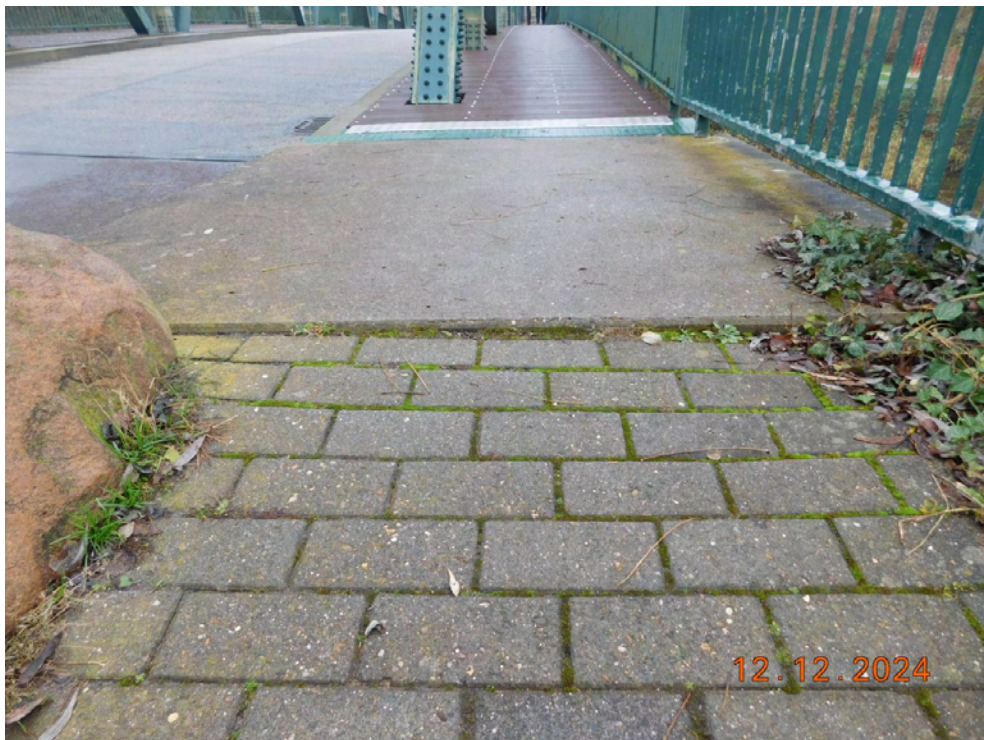
2024H-06\_ÜBERGANG HINTEN LINKS\_ABSATZ
