**Anlage zum Leistungsverzeichnis –
Bestandsinnenelemente**

VORHABEN: Bürger- und Begegnungszentrum Beilrode
Nutzungsänderung ehem. Bahnhofgebäude Beilrode in
Verkaufsstelle Bäckerei, Polizeiposten und Vereinsräume im
Erdgeschoss, sowie Arztpraxis im Obergeschoss
Bahnhofstraße 4, Baufurstücke Nr. 30/6, 45/5 und 120/19
04886 Beilrode

Auftraggeber: Gemeinde Beilrode
Bahnhofstraße 21
04886 Beilrode

Auftragnehmer: Büro Weidemüller - Hochbauplanung
Schuhgasse 5
04808 Wurzen

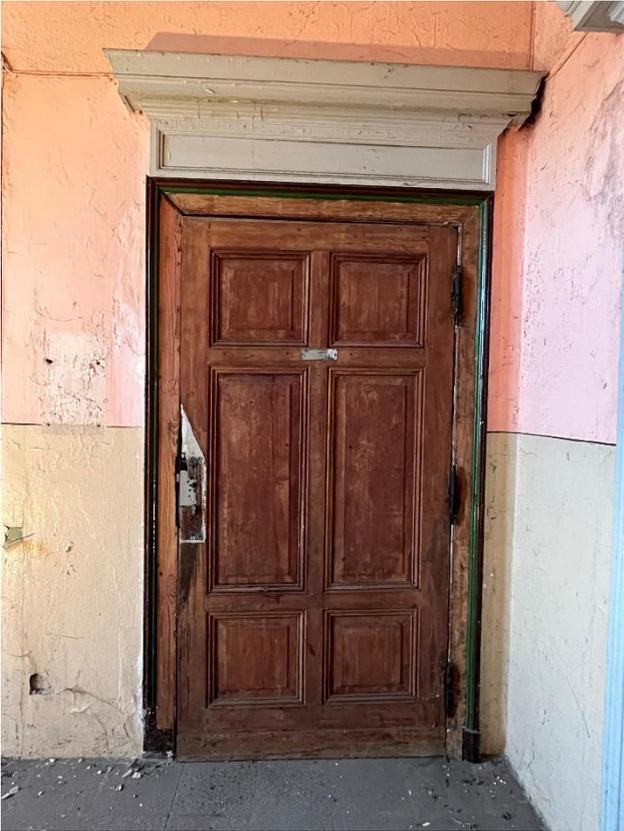
Foto 1: Ansicht Innenelement „Tür EG-02“, Erhalt/ Aufarbeitung/ Instandsetzung, Zugangstür zu einer Nutzungseinheit

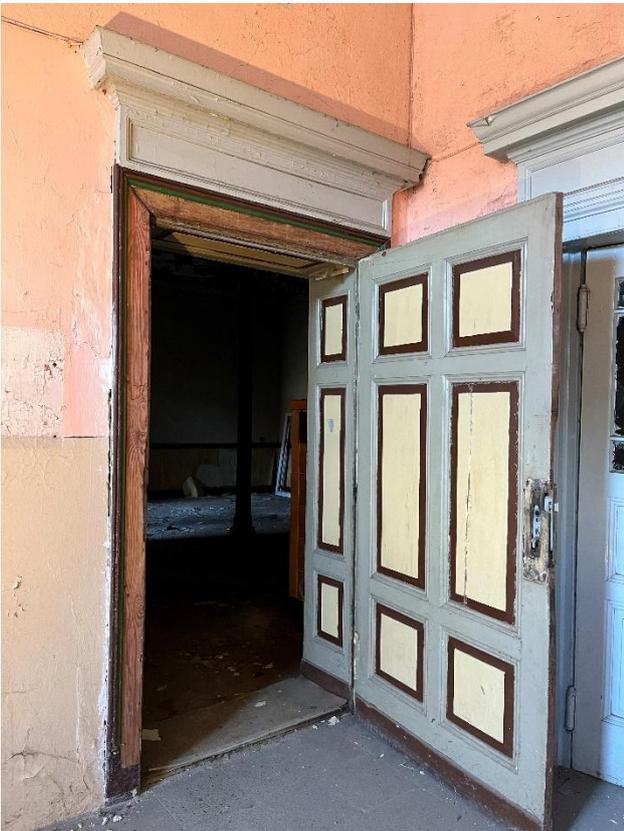
Foto 2: Ansicht des Elementes wie Foto zuvor, jedoch Tür geöffnet für Dokumentation der erhaltenen Seite des Türblattes

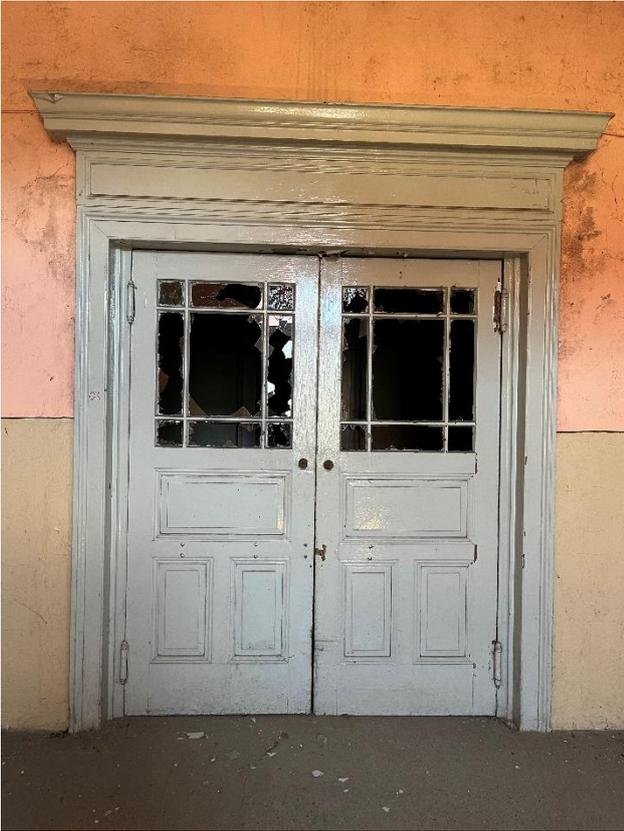
Foto 3: Ansicht Innenelement „Tür EG-03“, Erhalt/ Aufarbeitung/ Instandsetzung, Zugangstür zu einer Nutzungseinheit

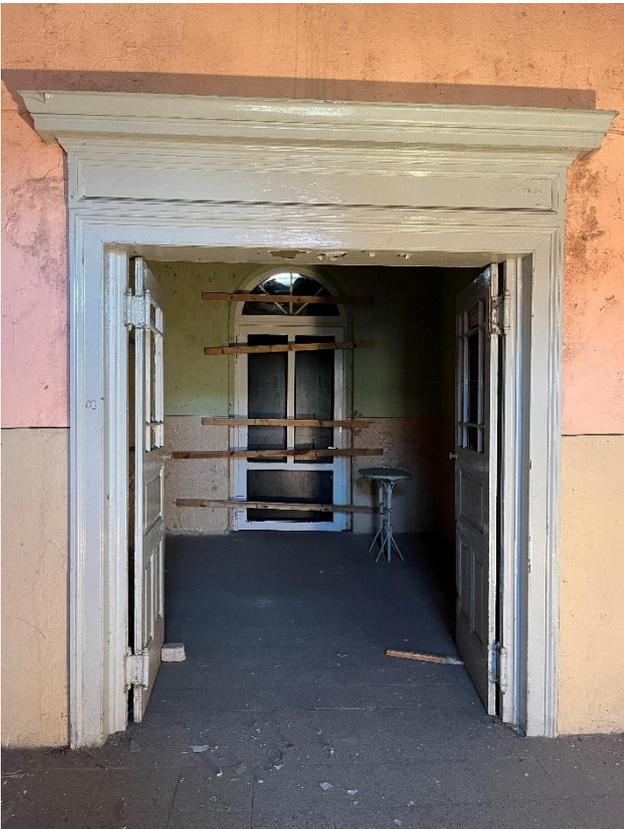
Foto 4: Ansicht Türelement wie Foto zuvor, jedoch beide Flügel geöffnet, Blick in den Bestandsraum mit Fahrkartenschalter und Durchgang zum Bahngleis

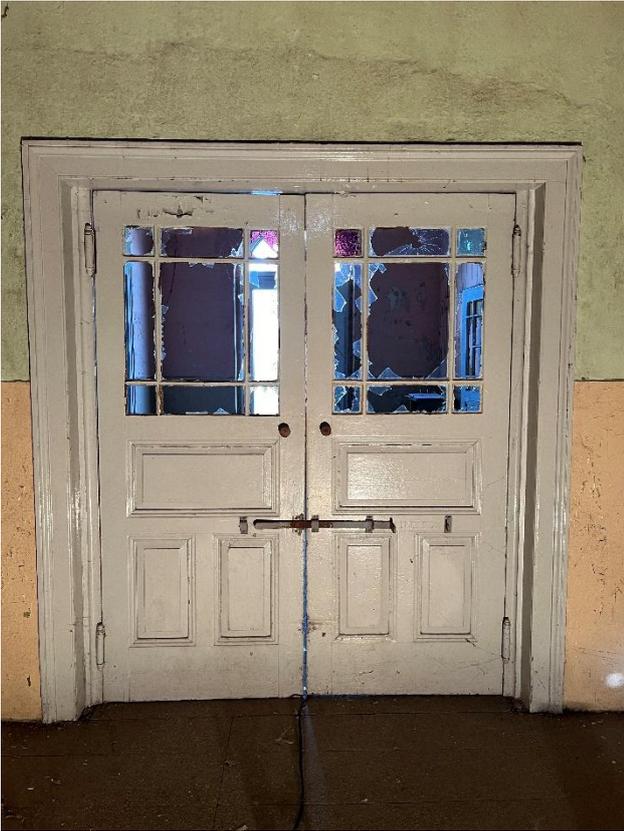
Foto 5: Ansicht Türelement wie Foto zuvor, jedoch Blickrichtung von Süd nach Nord, Türelement geschlossen

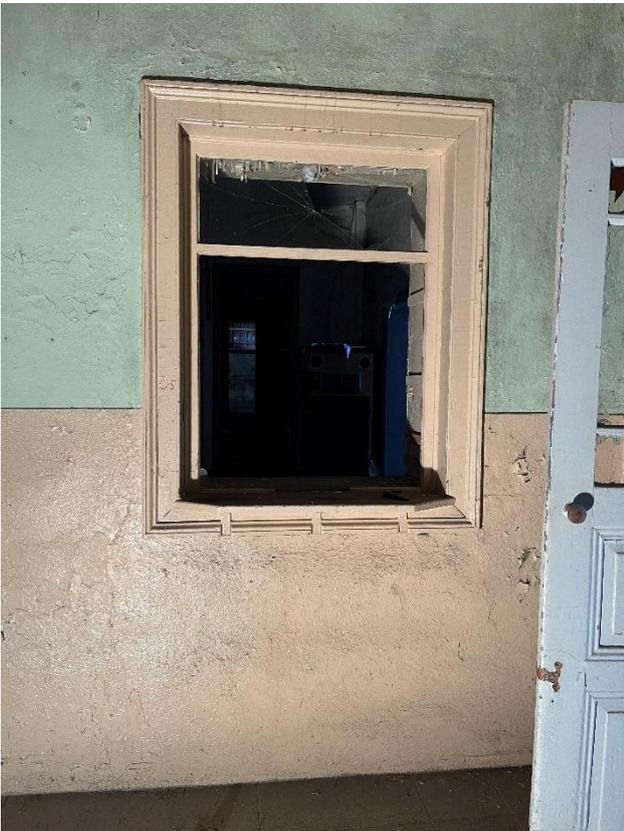
Foto 6: Ansicht „Element EG-05“, Erhalt/ Aufarbeitung des Elementes, jedoch ohne weitere Funktion

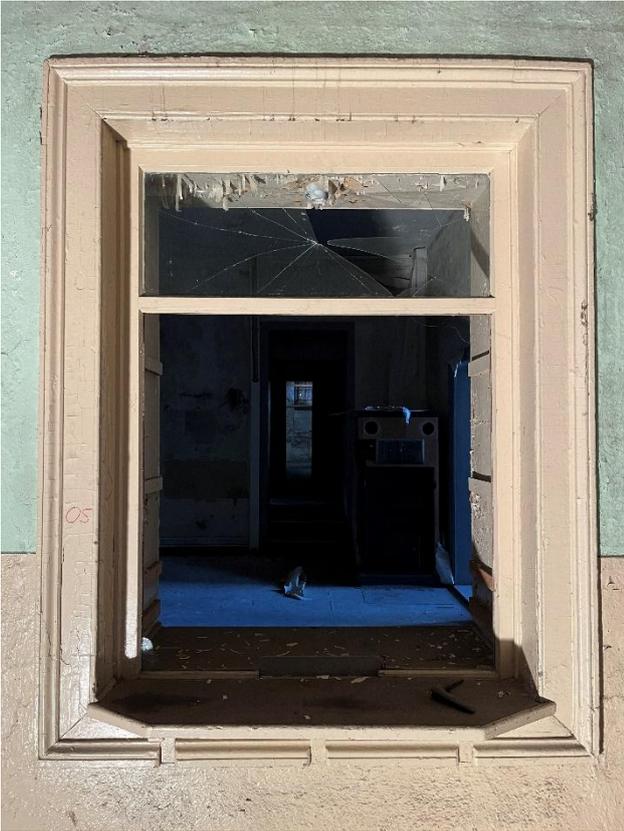
Foto 7: Ansicht von Innenelement wie Foto zuvor, jedoch als Nahaufnahme

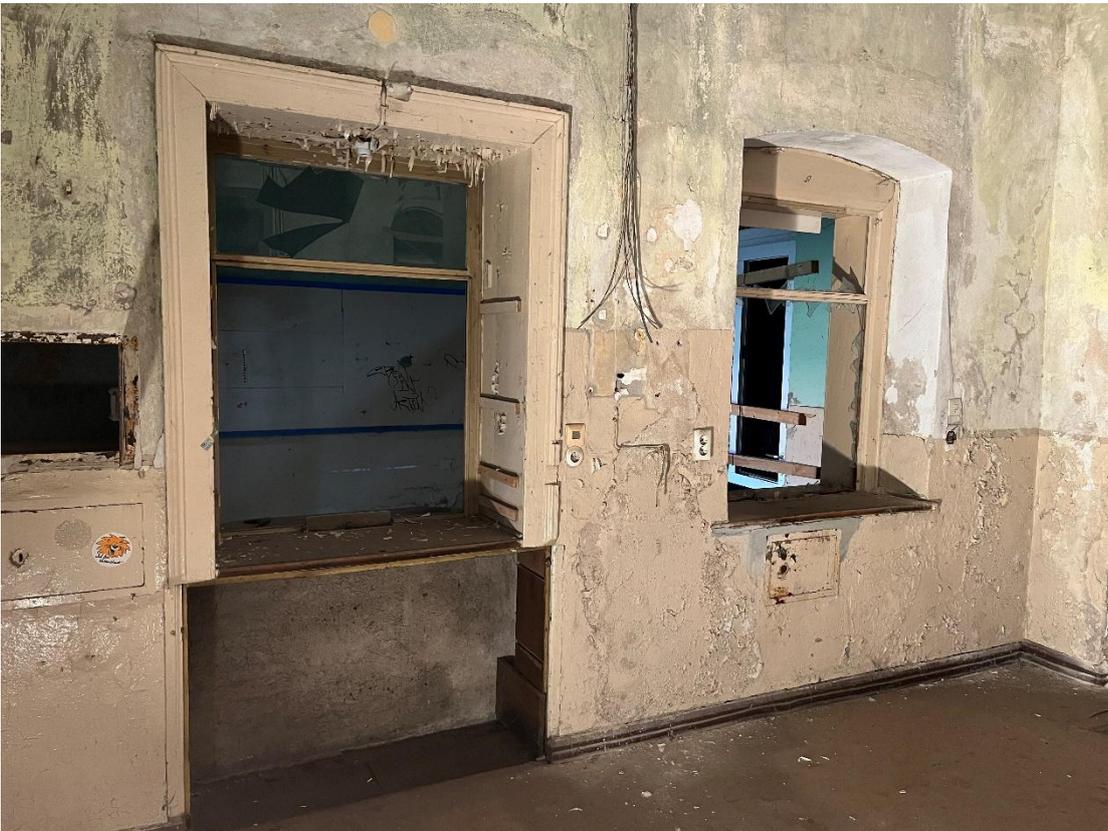
Foto 8: Ansicht der Innenelemente „Element EG-04“ (rechts) und „Element EG-05“ (links), Element EG-04 wird abgebrochen und bleibt nicht erhalten

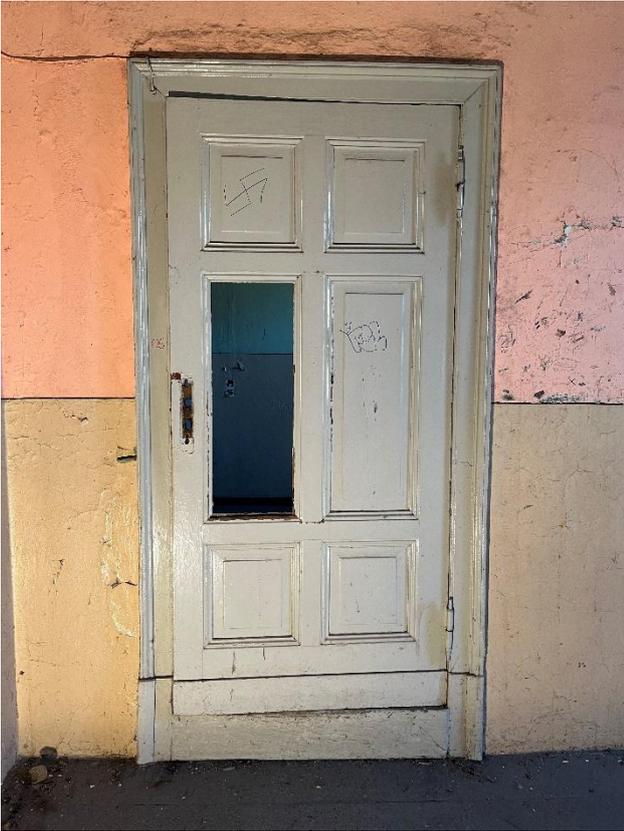
Foto 9: Ansicht „Tür EG-06“; Element wird abgebrochen, dient jedoch als Muster für einen Neubau nach historischem Vorbild

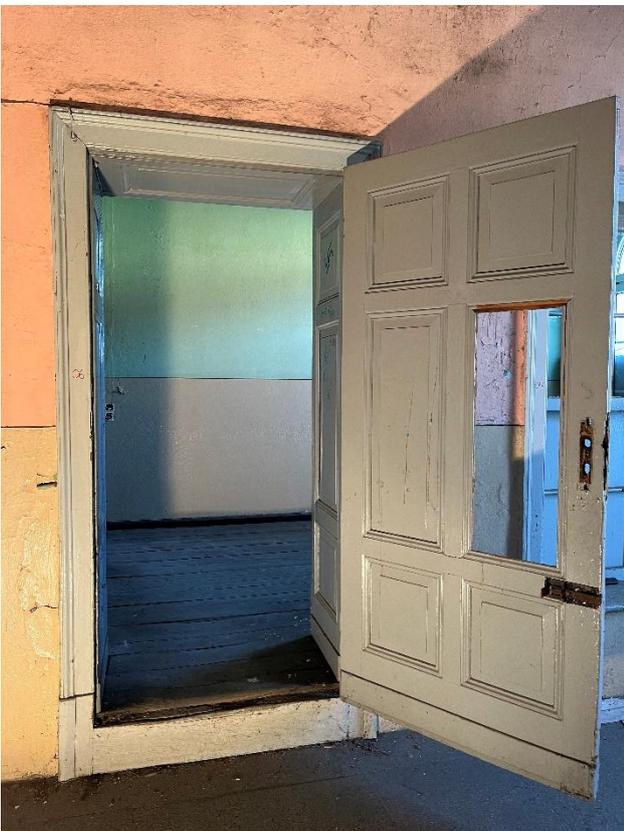
Foto 10: Ansicht Tür wie Foto zuvor, jedoch Türblatt geöffnet

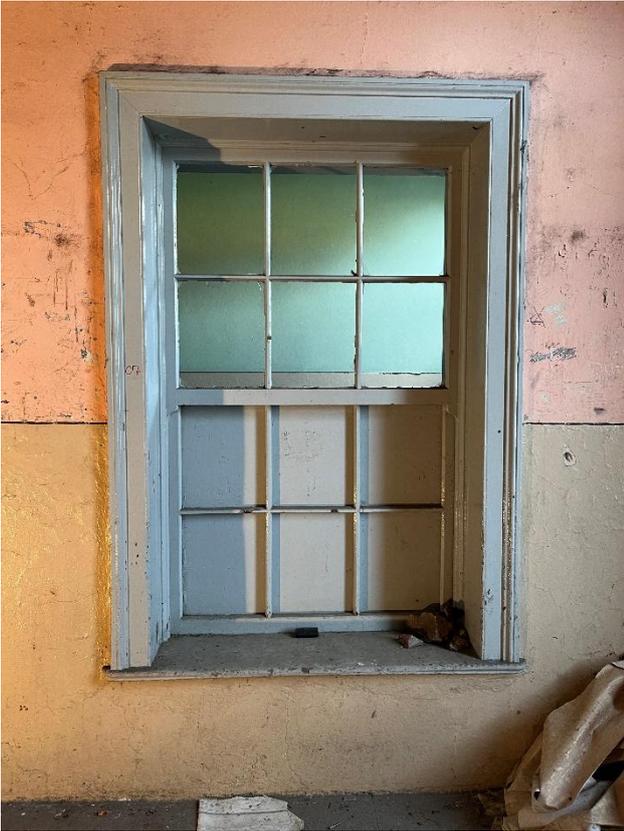
Foto 11: Ansicht „Element EG-07“, Aufarbeitung/ Erhalt, jedoch ohne weitere Funktion

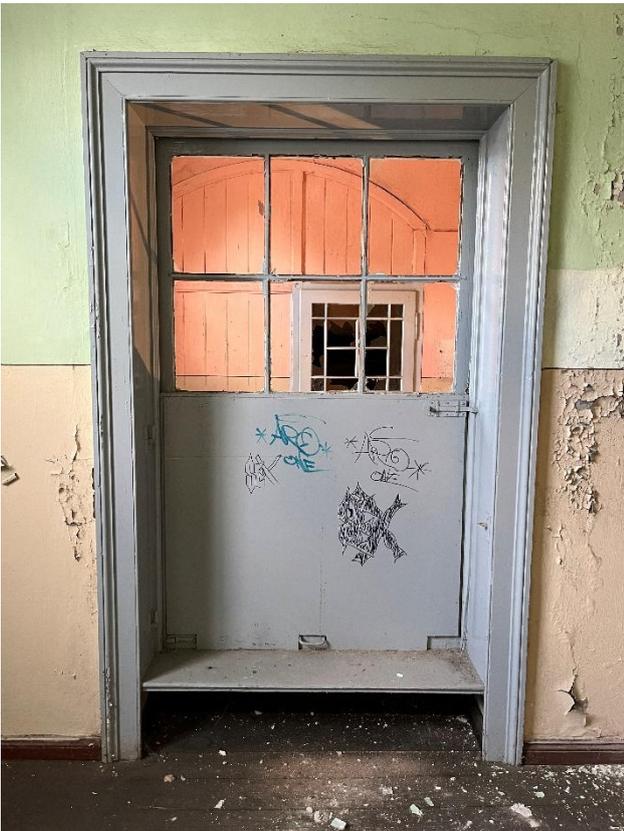
Foto 12: Ansicht Element wie Foto zuvor jedoch Blickrichtung von Ost nach West (Rückseite)

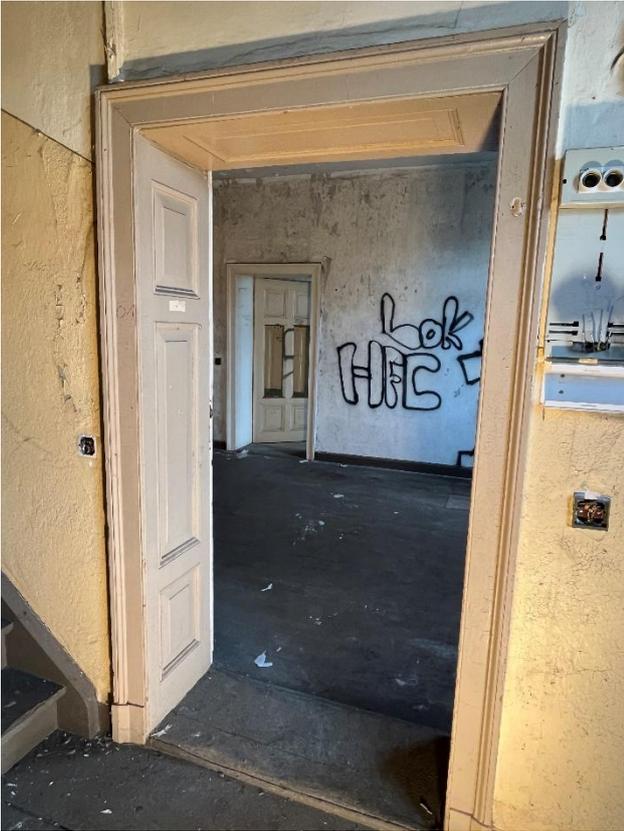
Foto 13: Ansicht „Tür OG-01“, Erhalt/ Sanierung, Ergänzung Türblatt

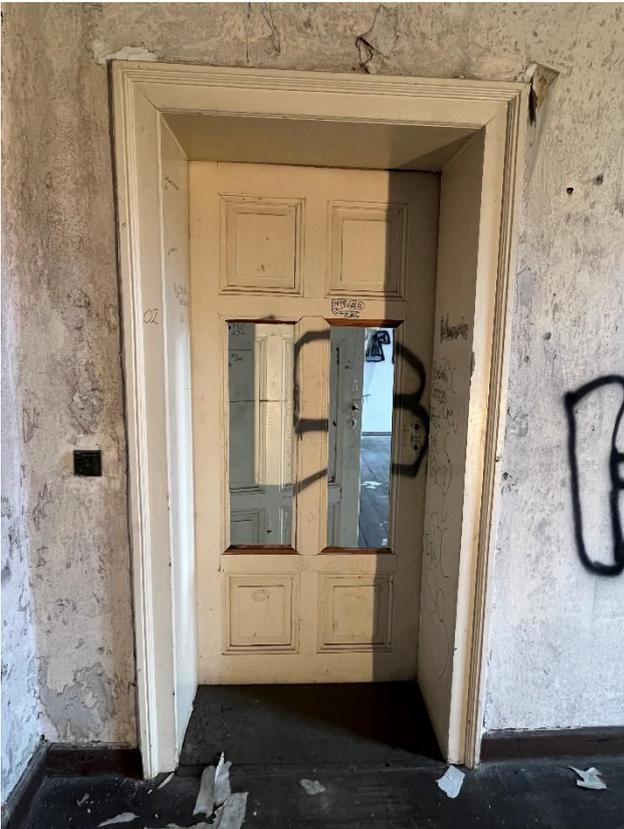
Foto 14: Ansicht „Tür OG-02“, kein Erhalt, ausgebautes Türblatt/ Zarge kann an anderer Stelle wiederverwendet werden

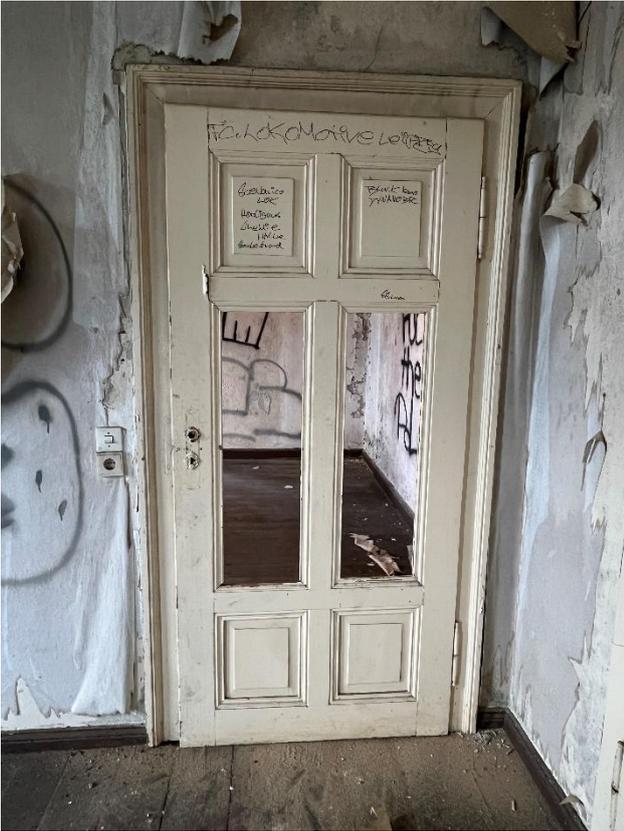
Foto 15: Ansicht Tür wie Foto zuvor jedoch mit anderer Blickrichtung

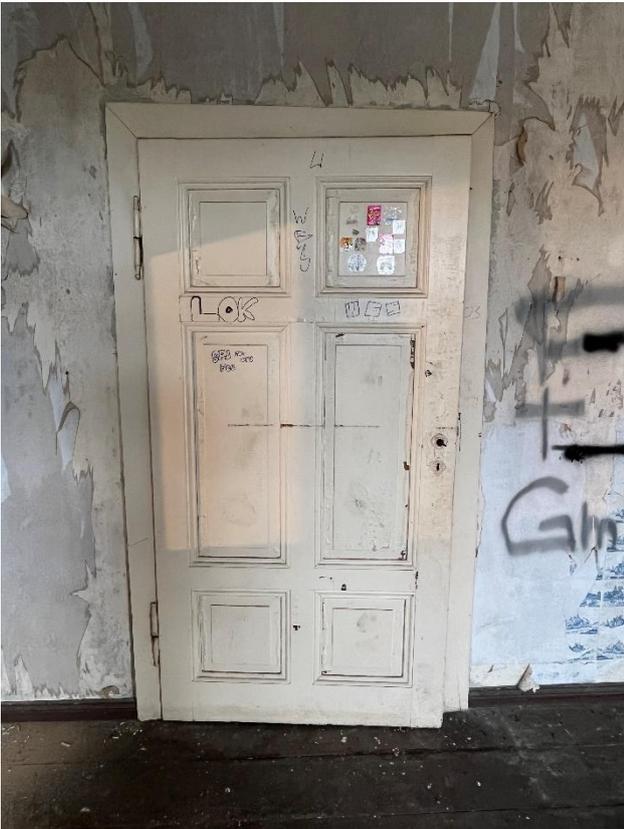
Foto 16: Ansicht „Tür OG-03“, Erhalt/ Aufarbeitung/ Sanierung der Tür

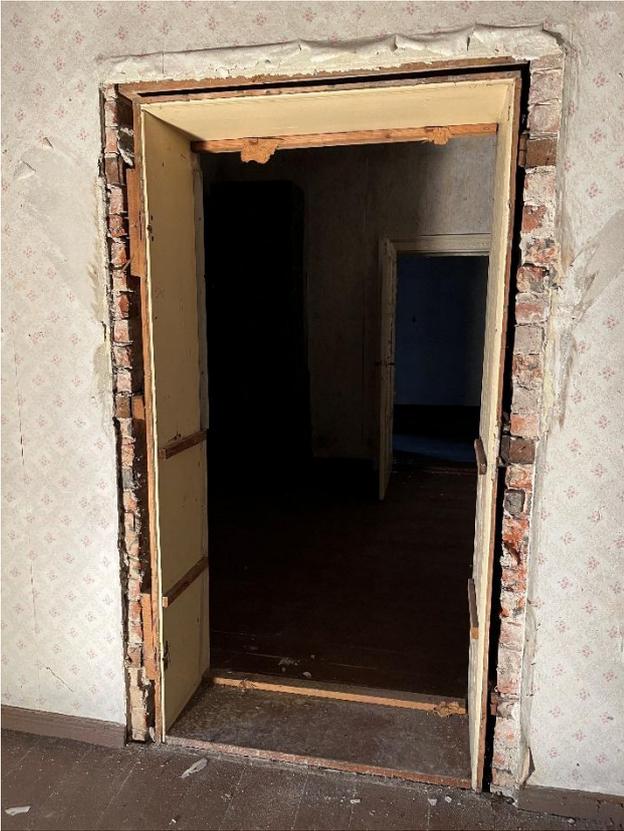
Foto 17: Ansicht „Tür OG-04“, kein Erhalt der Zarge, ggfs. Wiedereinbau der aufgearbeiteten Tür „OG-02“

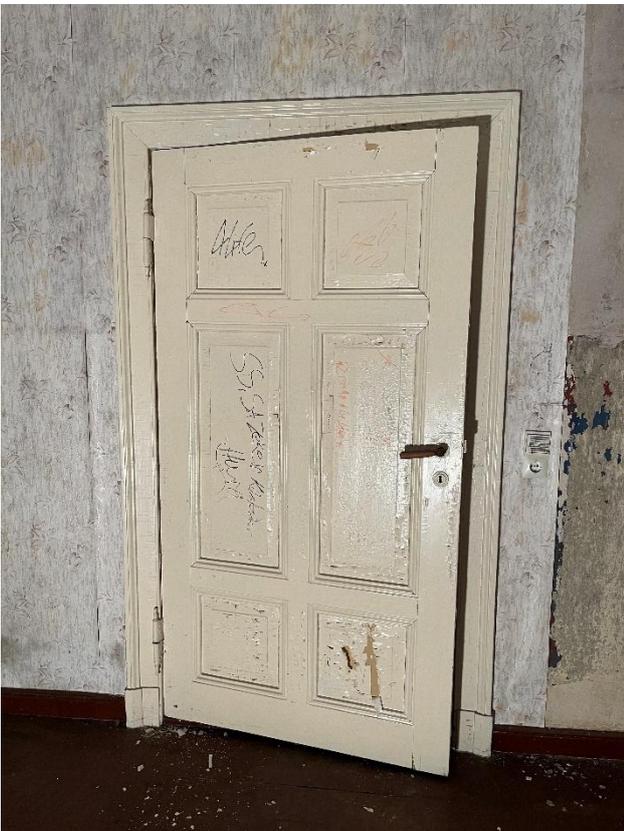
Foto 18: Ansicht „Tür OG-05“, Aufarbeitung/ Instandsetzung/ Erneuerung der Tür

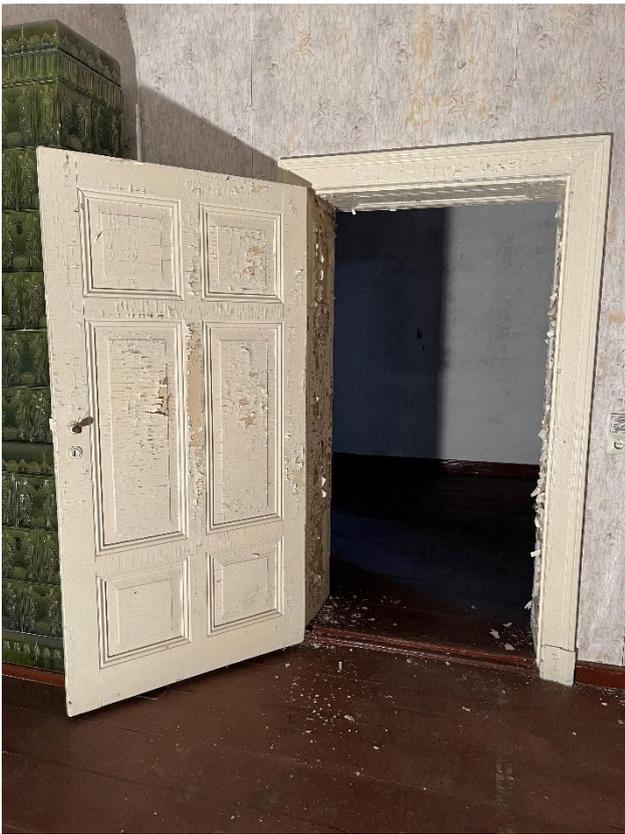
Foto 19: Ansicht Tür wie Foto zuvor jedoch Tür geöffnet

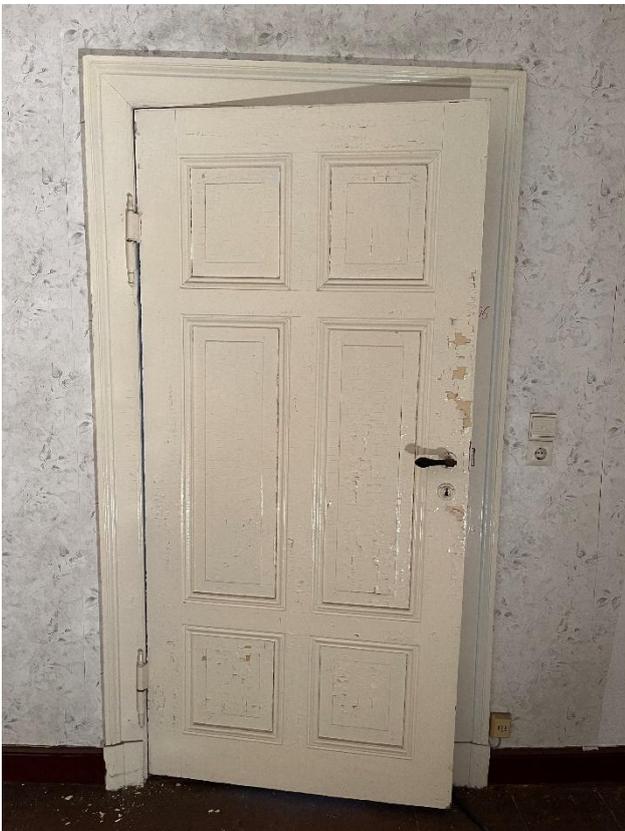
Foto 20: Ansicht „Tür OG-06“, Erhalt/ Aufarbeitung/ Sanierung,

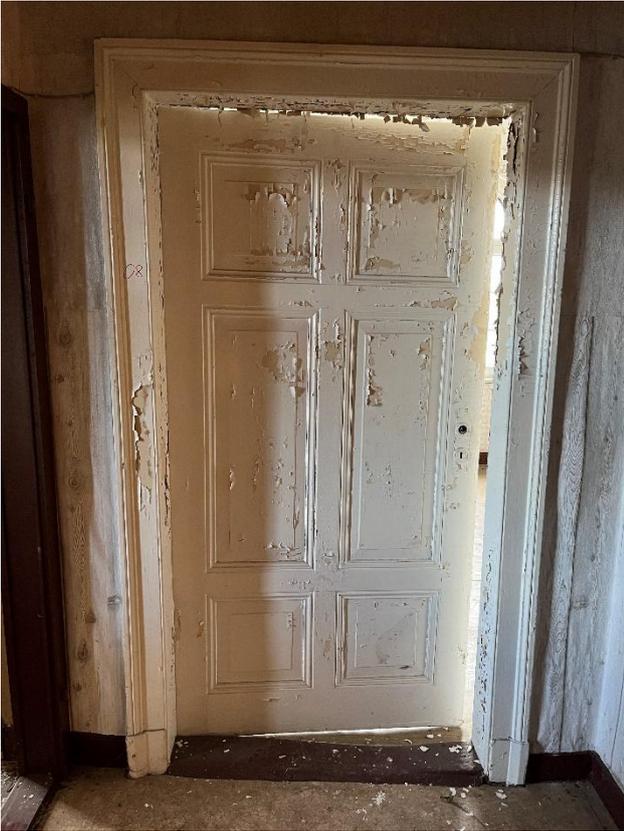
Foto 21: Ansicht „Tür OG-08“, Erhalt/ Aufarbeitung/ Sanierung

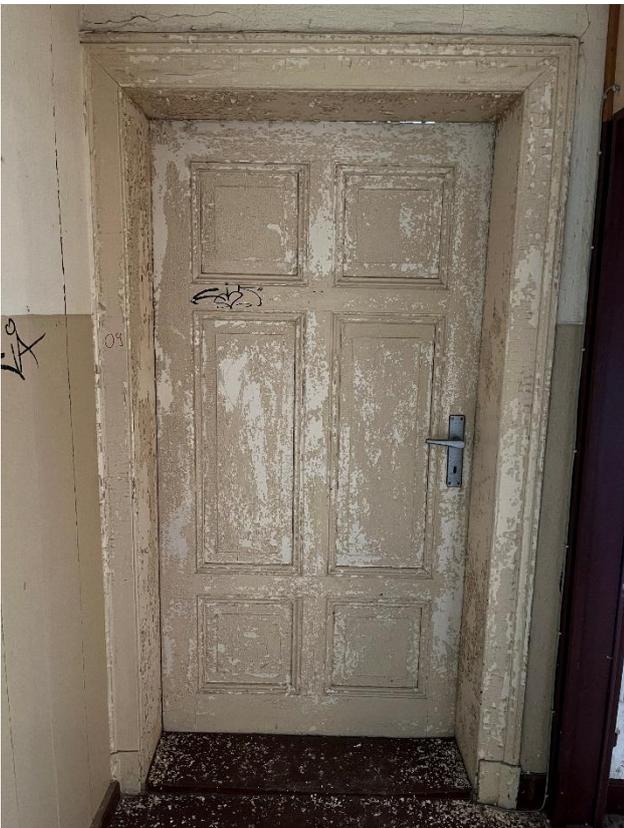
Foto 22: Ansicht „Tür OG-09“, Ausbau, ggfs. Aufarbeitung/ Sanierung und Einbau an anderer Stelle
