## Gebäudeschadstoff- untersuchung

Projekt-Nr.	Ausfertigungs-Nr.	Datum
2500941	pdf	13.05.2025

**Rückbau  
Konsum, Rehsener Straße 69, 06785 Rehsen**

**Stadt Oranienbaum-Wörlitz  
Franzstraße 1  
06785 Oranienbaum-Wörlitz**

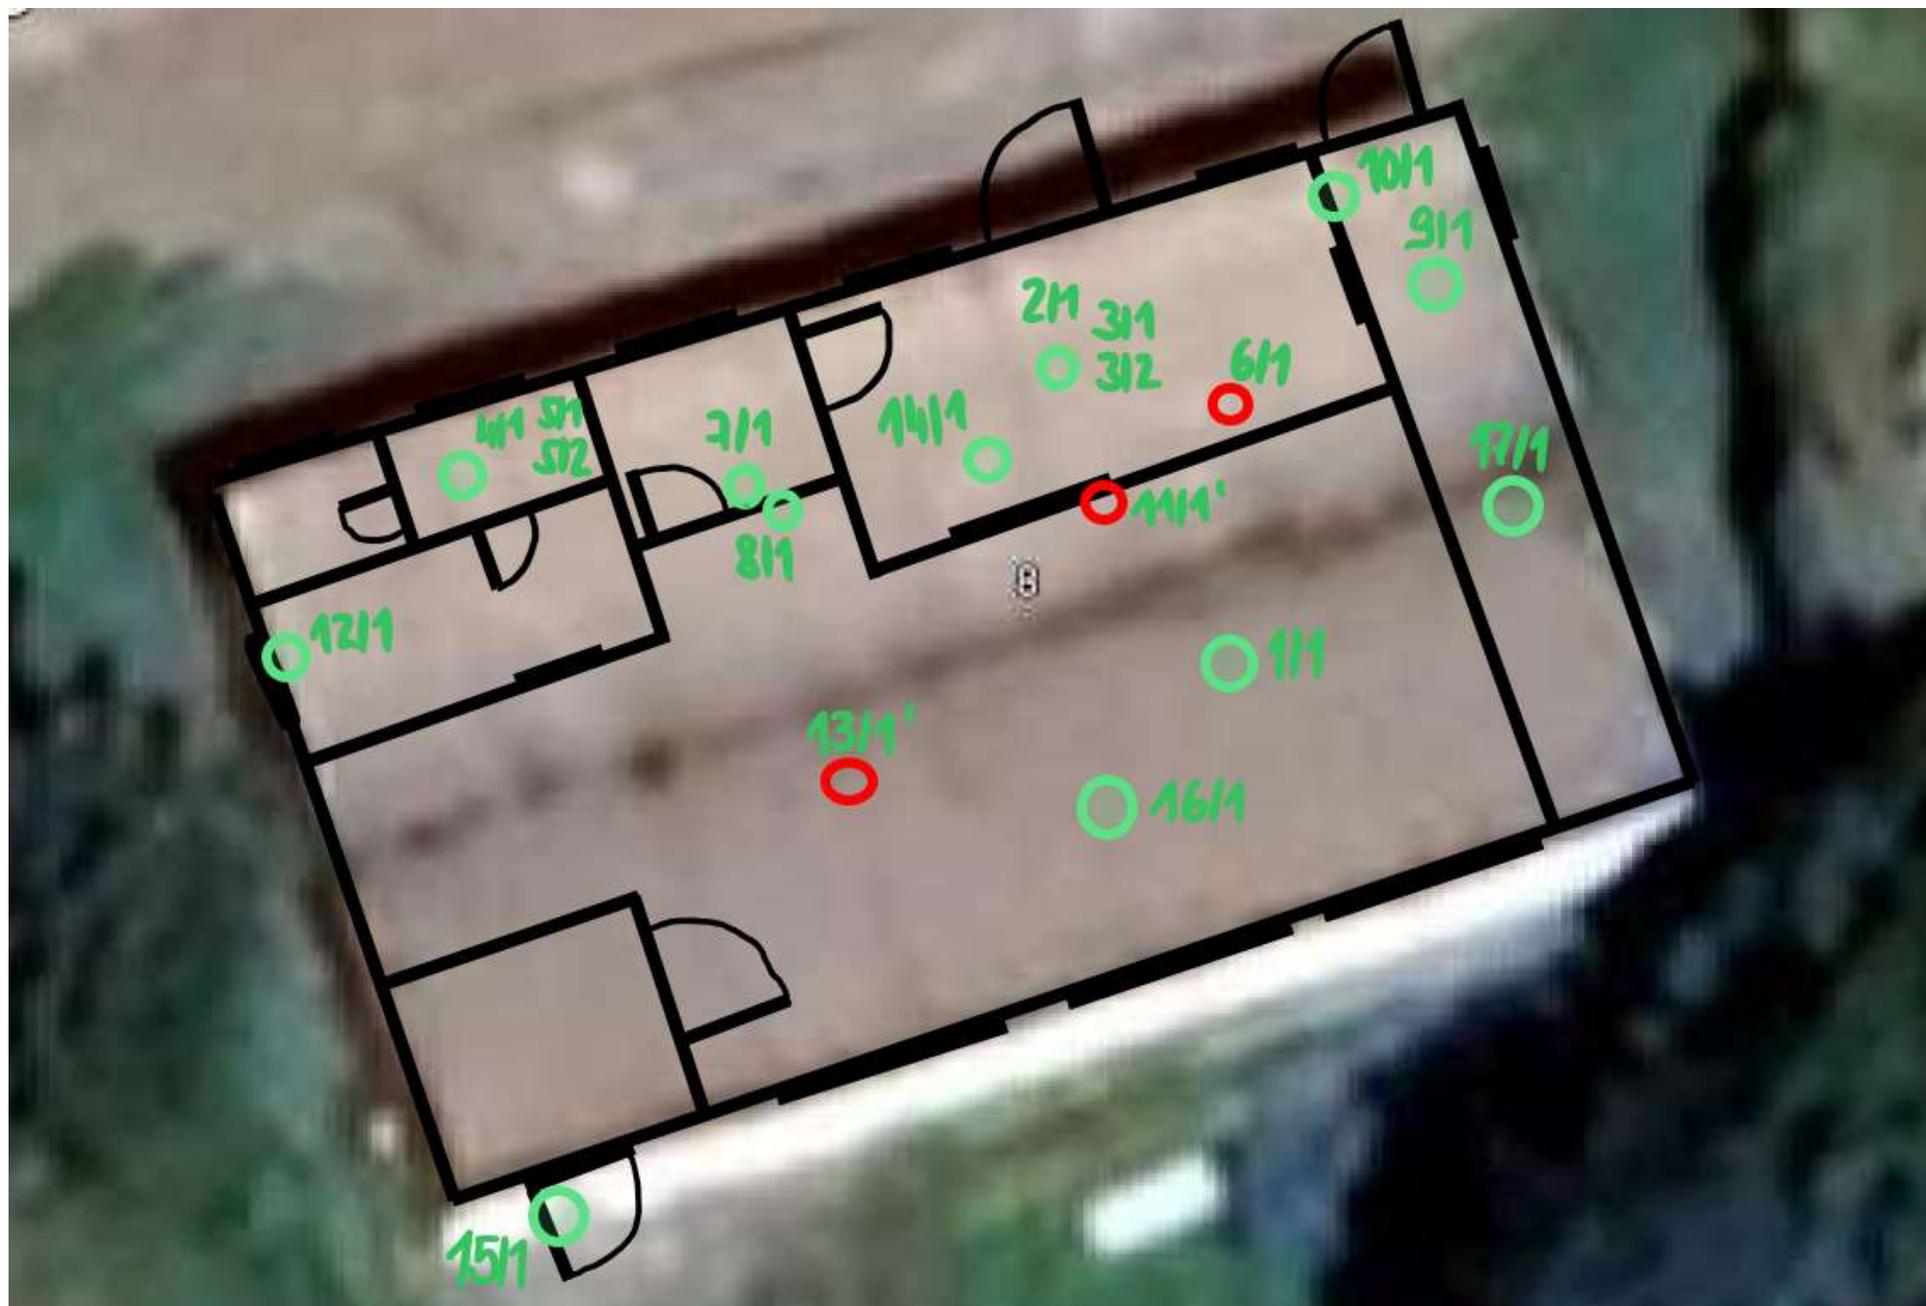
**Materialprobeuntersuchungen – Lage der Fundpunkte und Proben: Rehsener Straße 69, 06785 Rehsen**

Die Fundpunkte/Probenahmestellen sind in den Lageplänen der Anlage 3 dargestellt.

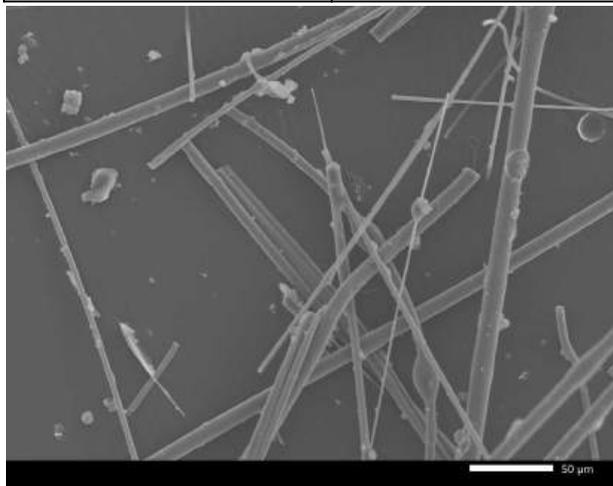
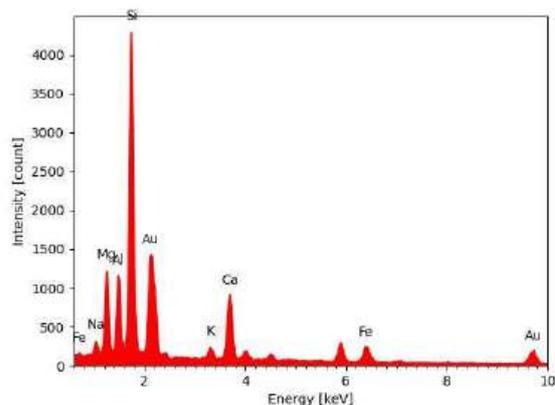
25M01201-008	
Angaben des Kunden:	6/1: Dämmung
Probenvorbereitung	REM / EDX:
Asbest:	Zerkleinerung, Goldbeschichtung

Analyse	Befund
Natriumoxid	2,0 %
Magnesiumoxid	10,7 %
Kaliumoxid	1,9 %
Calciumoxid	15,2 %
Bariumoxid	2,0 %
Aluminiumoxid	12,9 %
KI	6,0
KMF-Nachweis	KMF nachg. (WHO-Fasern)
