# **ZUSTANDSFESTELLUNGEN**

## **GEBÄUDESUBSTANZ**

**Gebäude :** Areal ehemaliger Gleisbaubetrieb sowie der ehemaligen  
„Alten Bäckerei“  
**06749 Bitterfeld-Wolfen**

**Sandersdorf-Brehna , 26.03.2025**

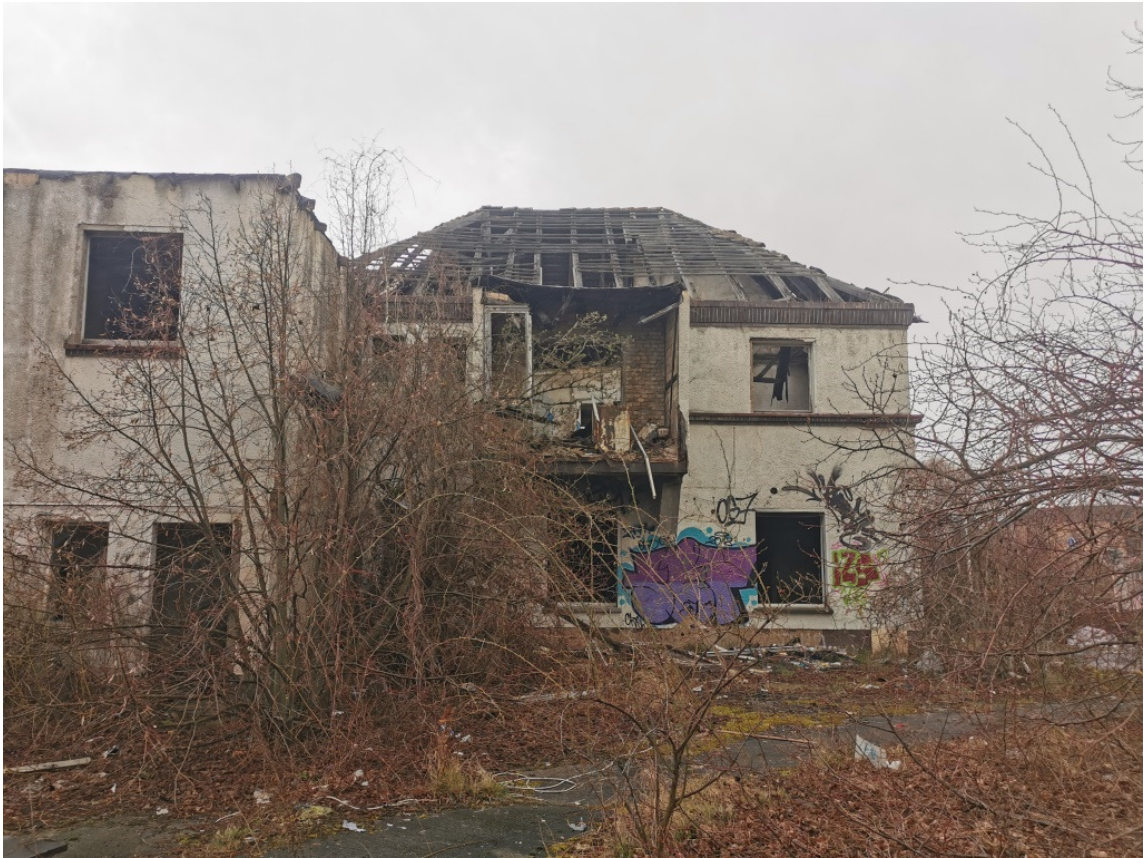
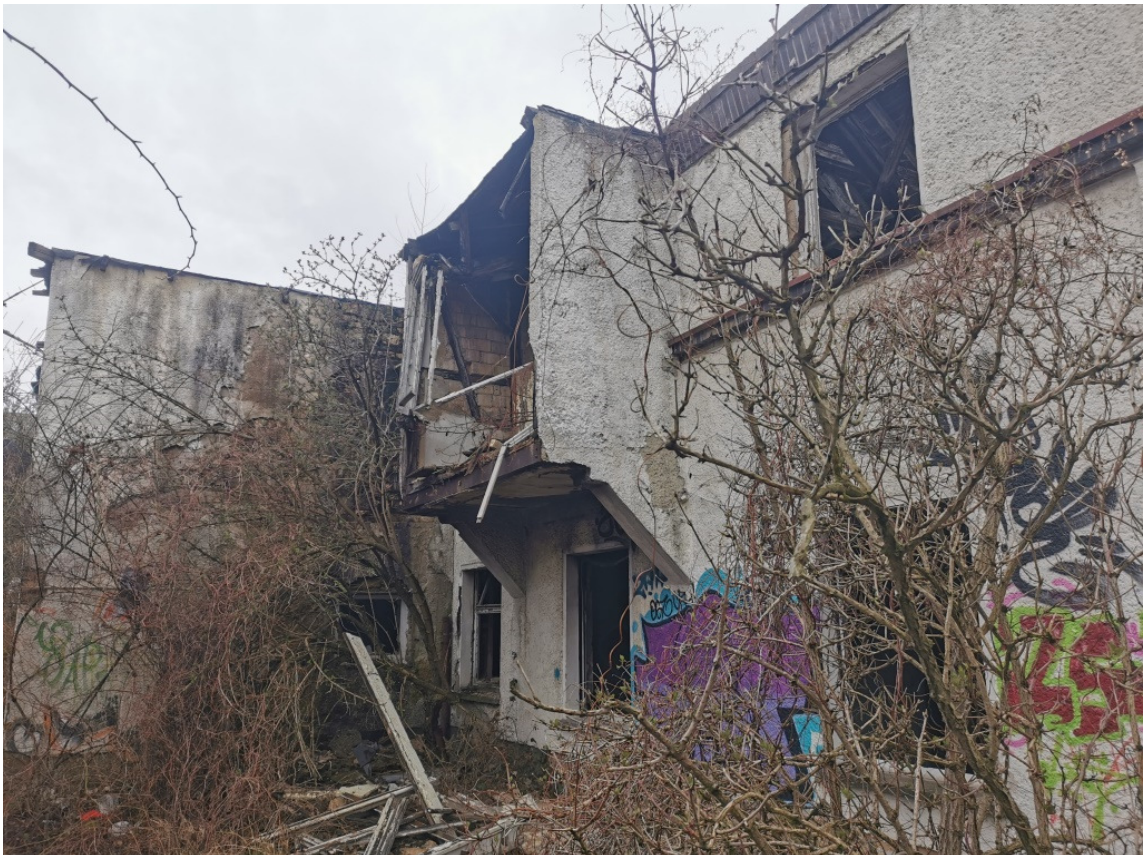
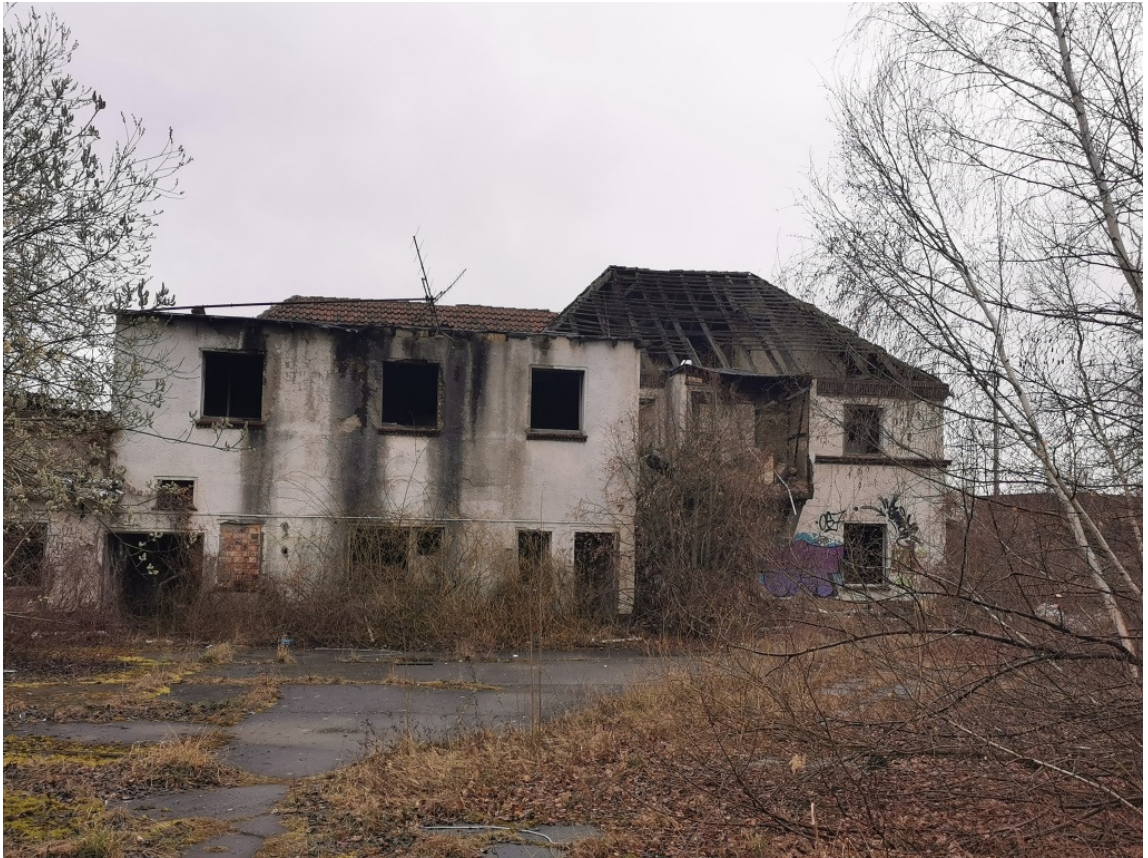
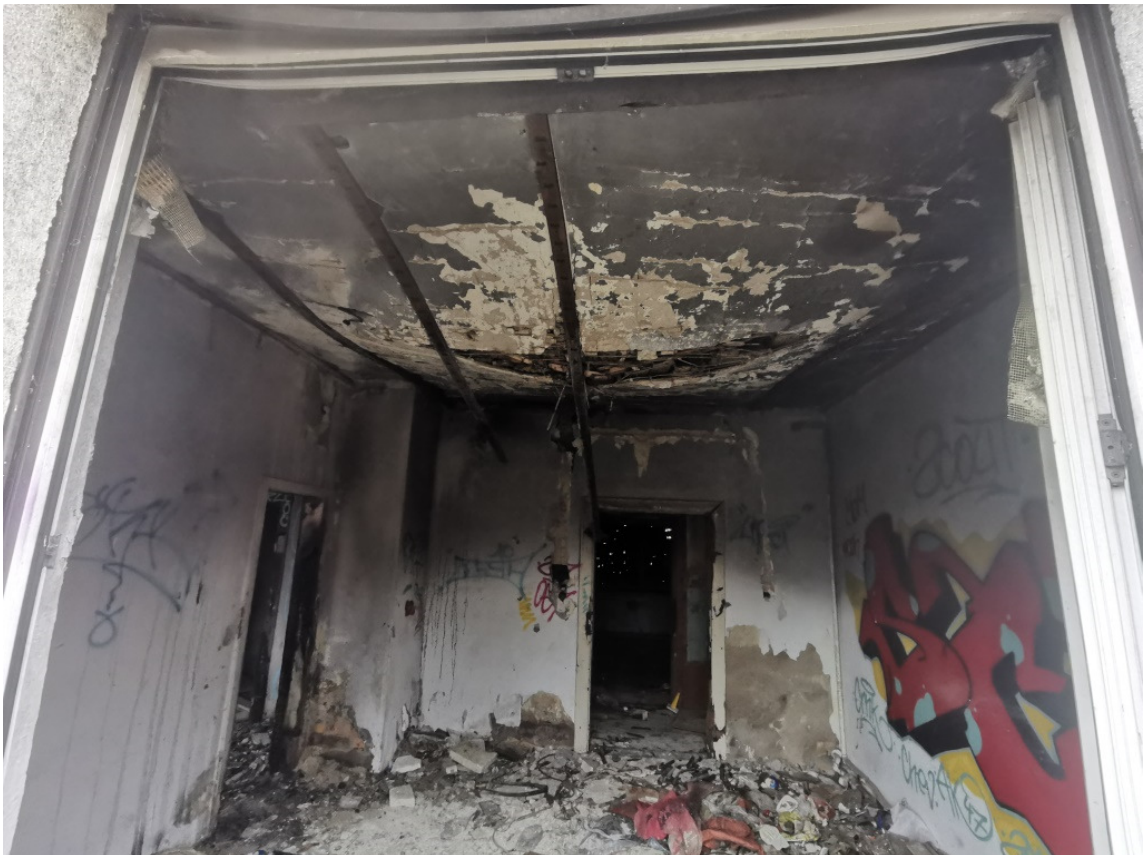
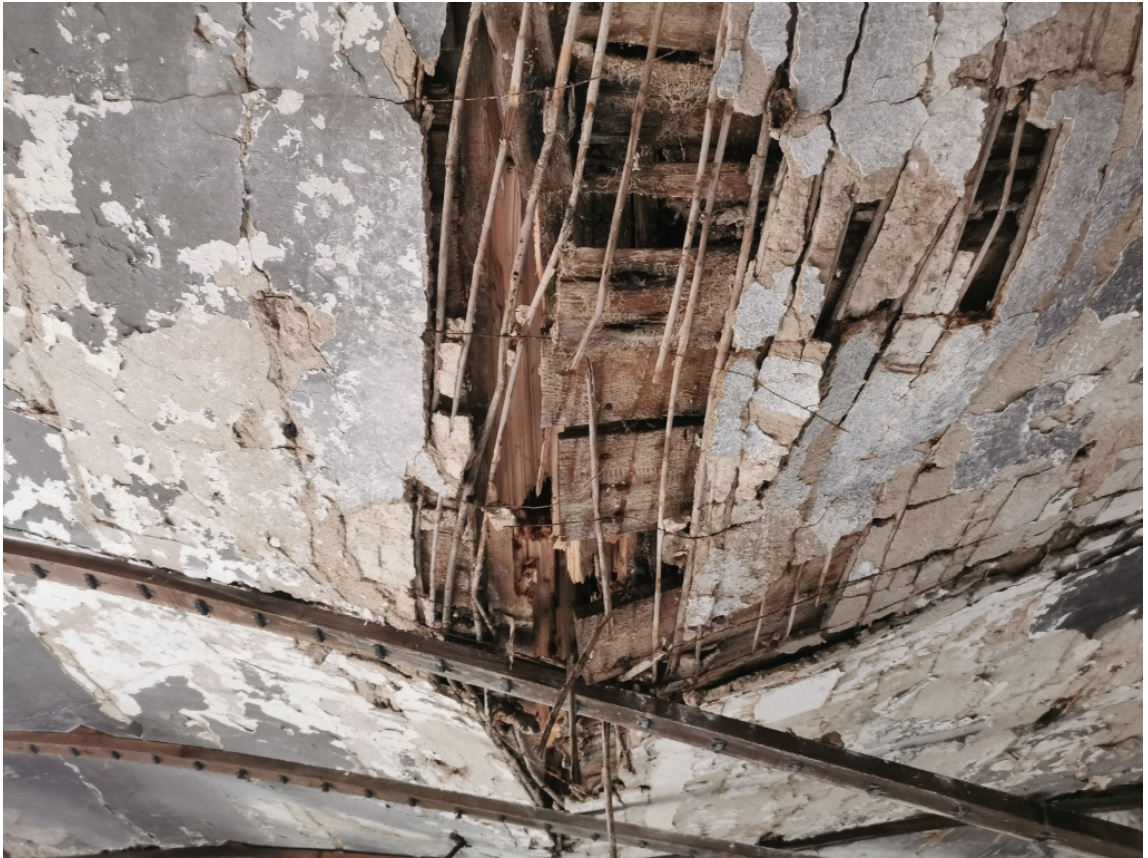
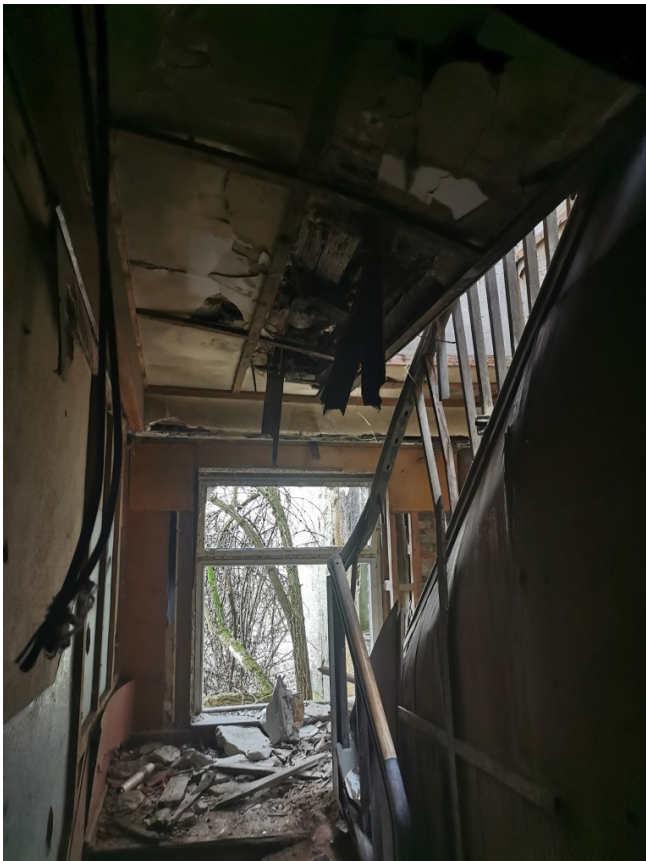
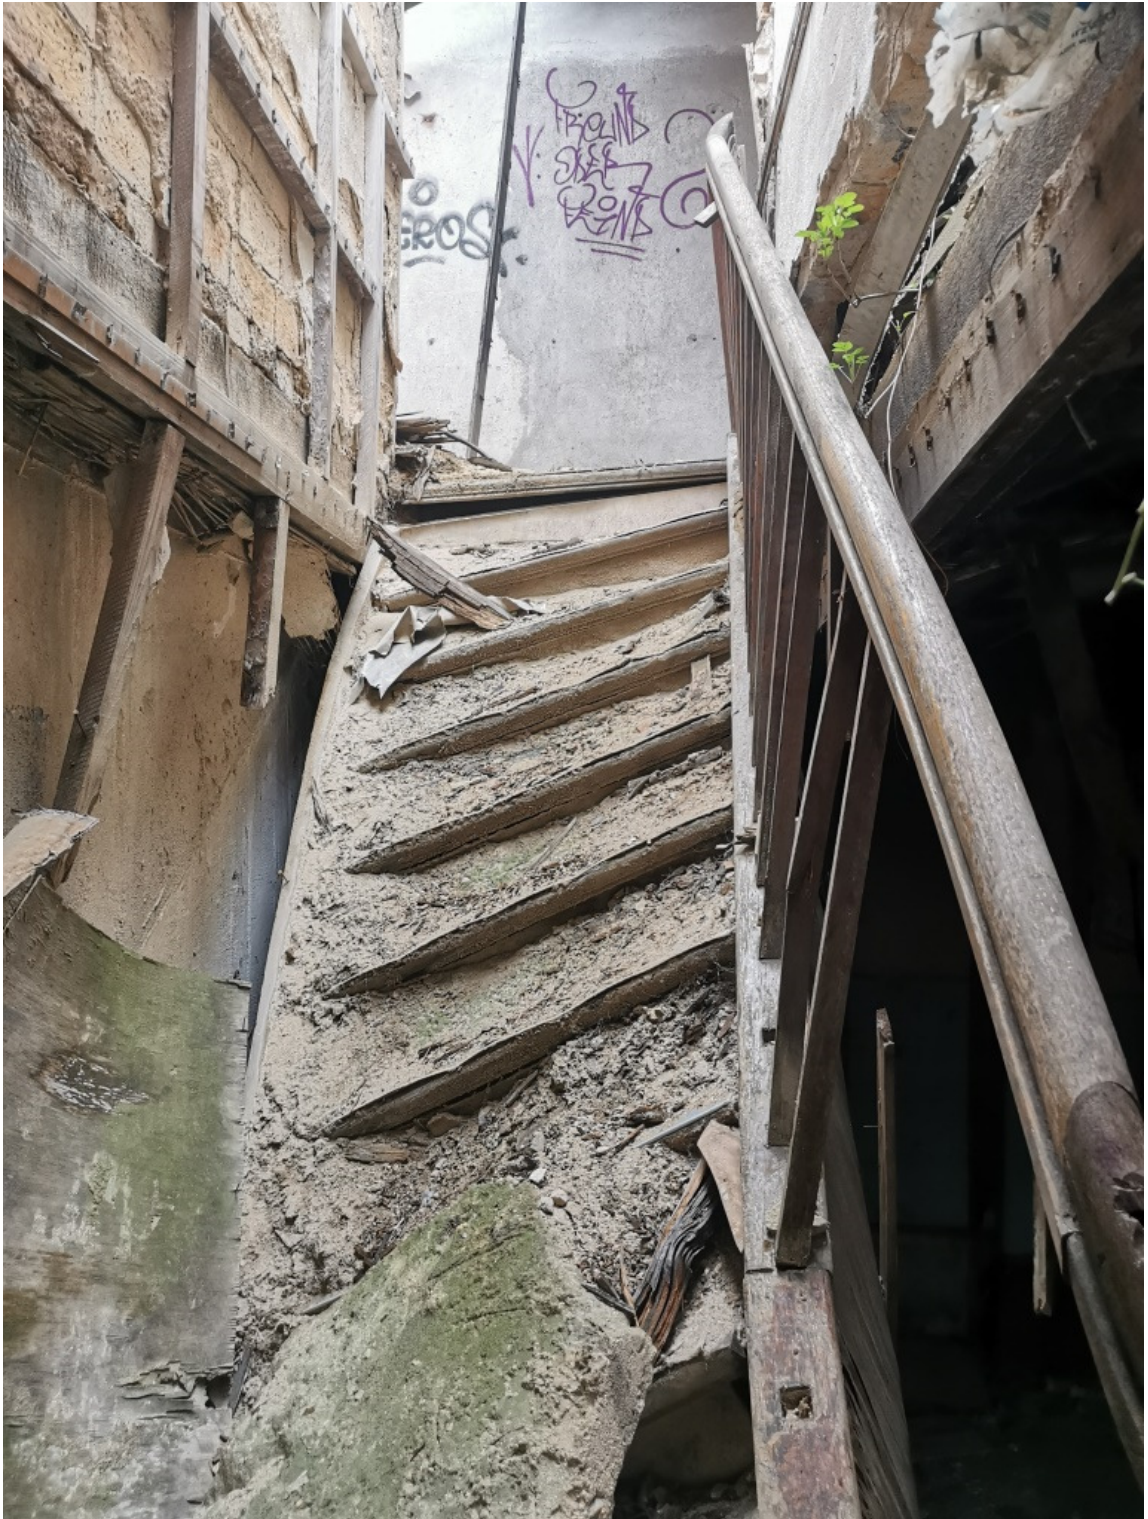
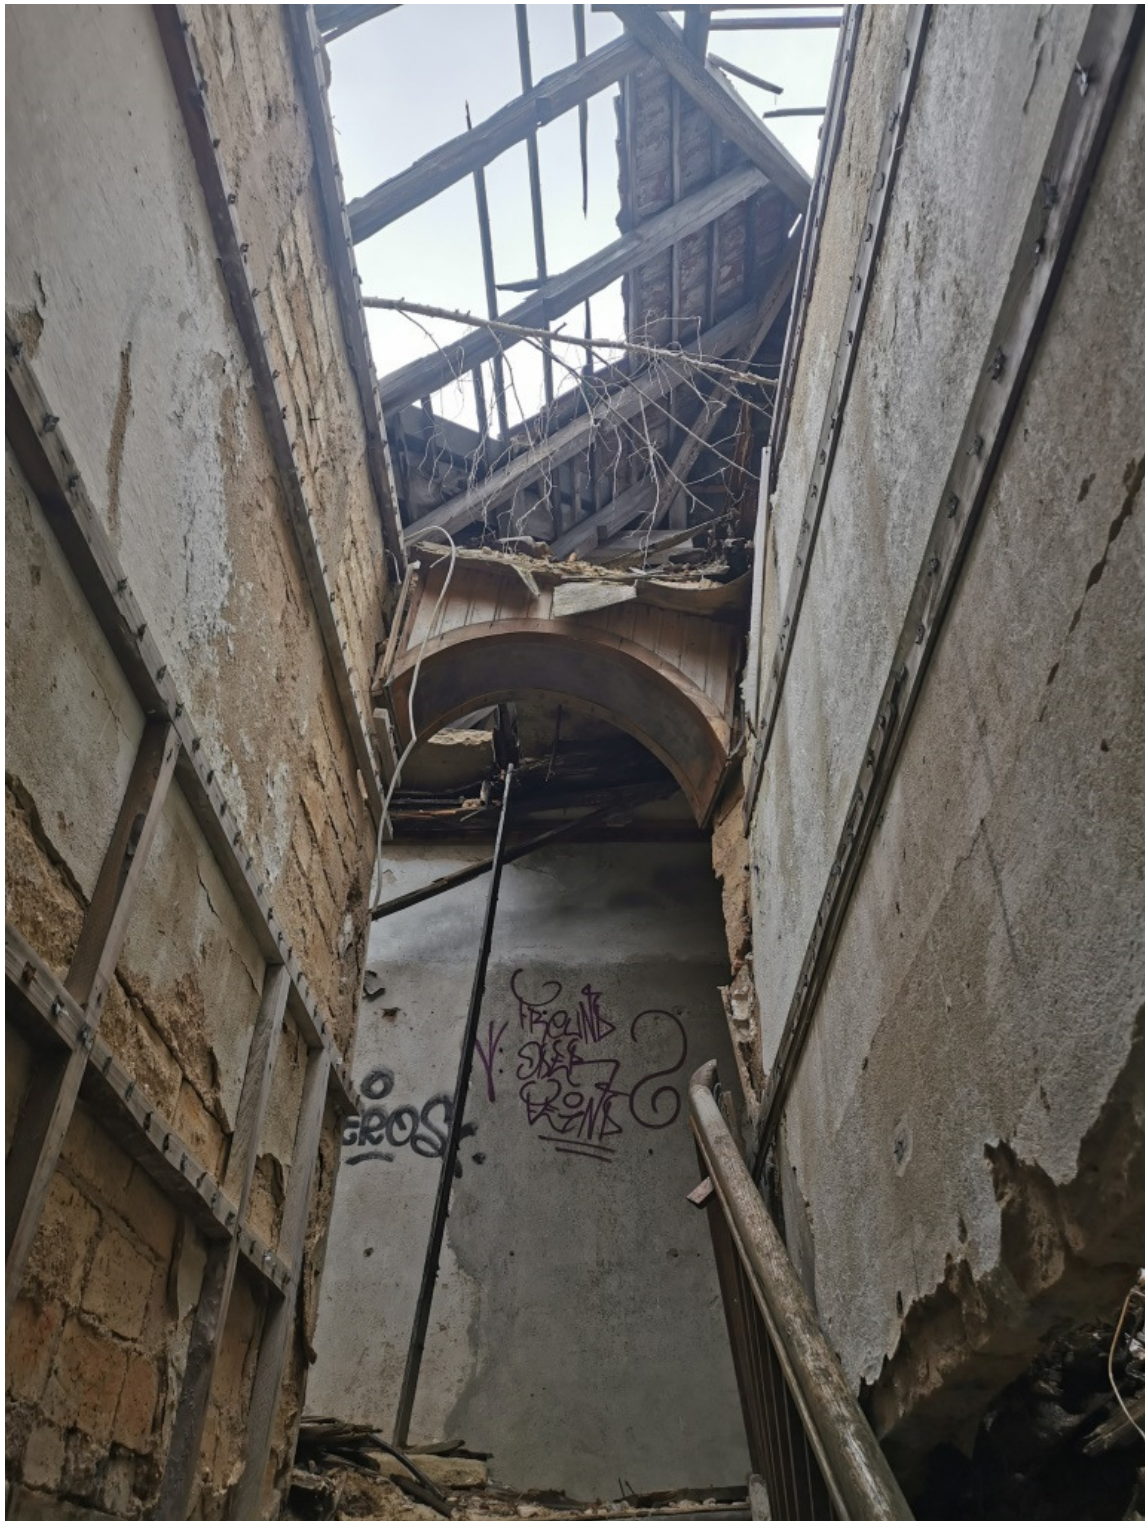
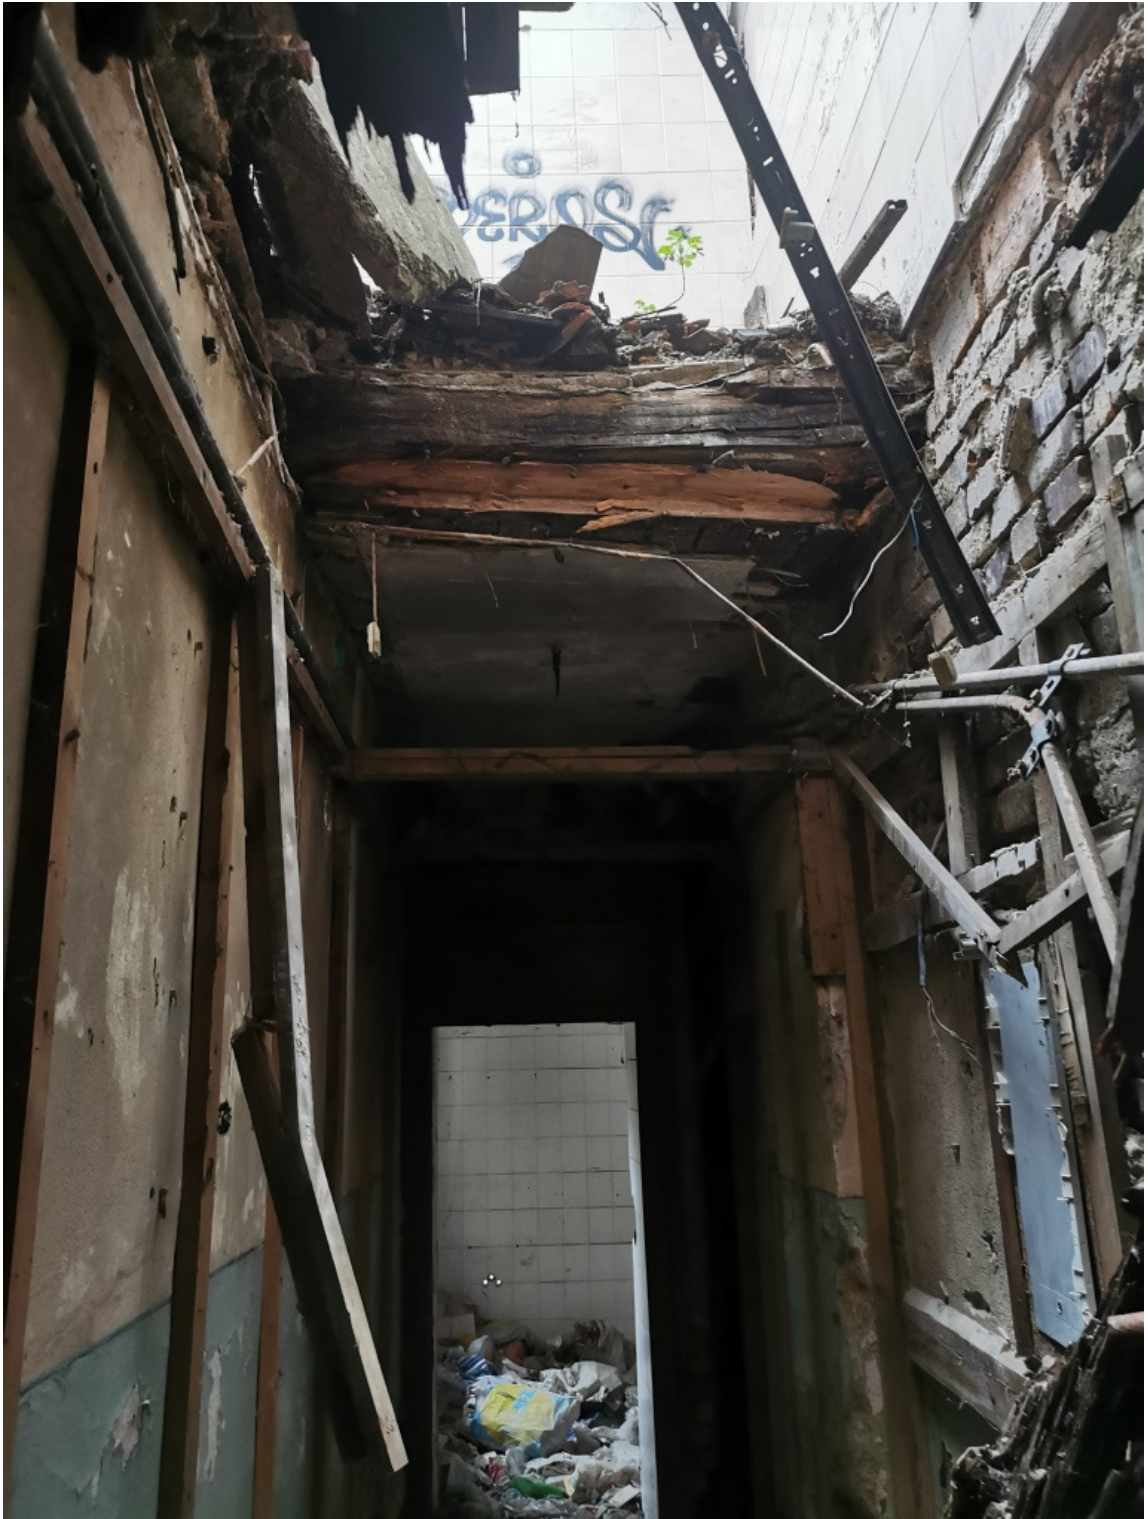
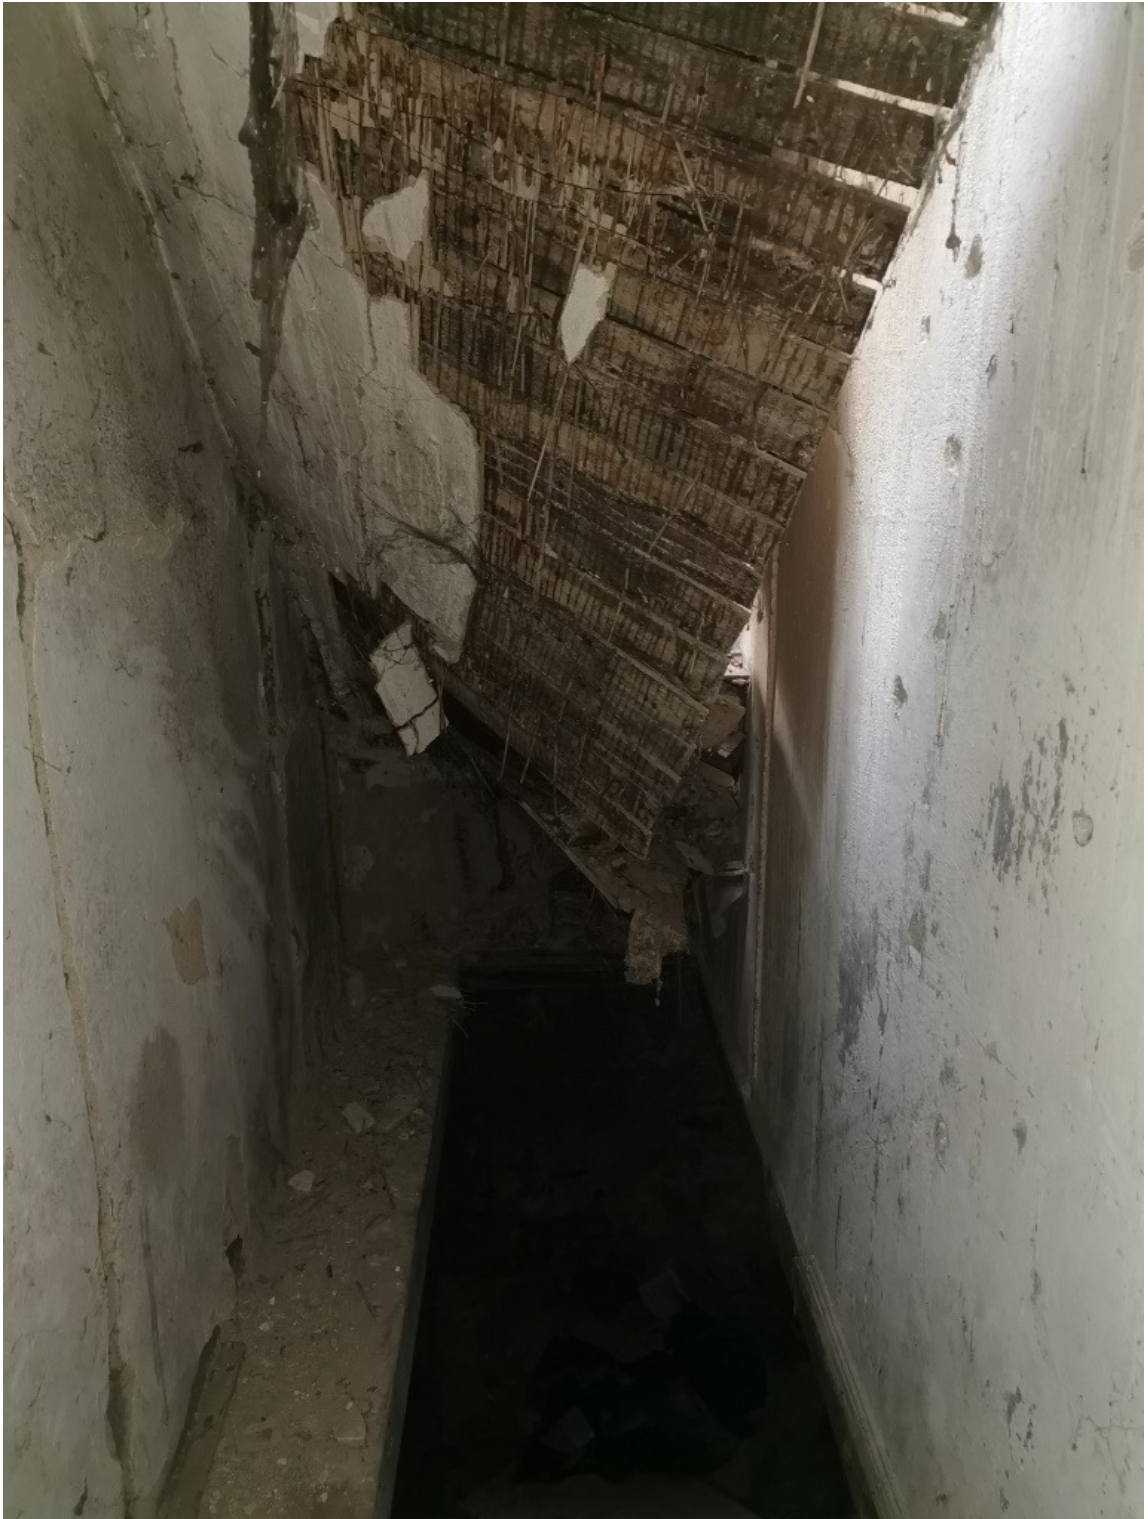
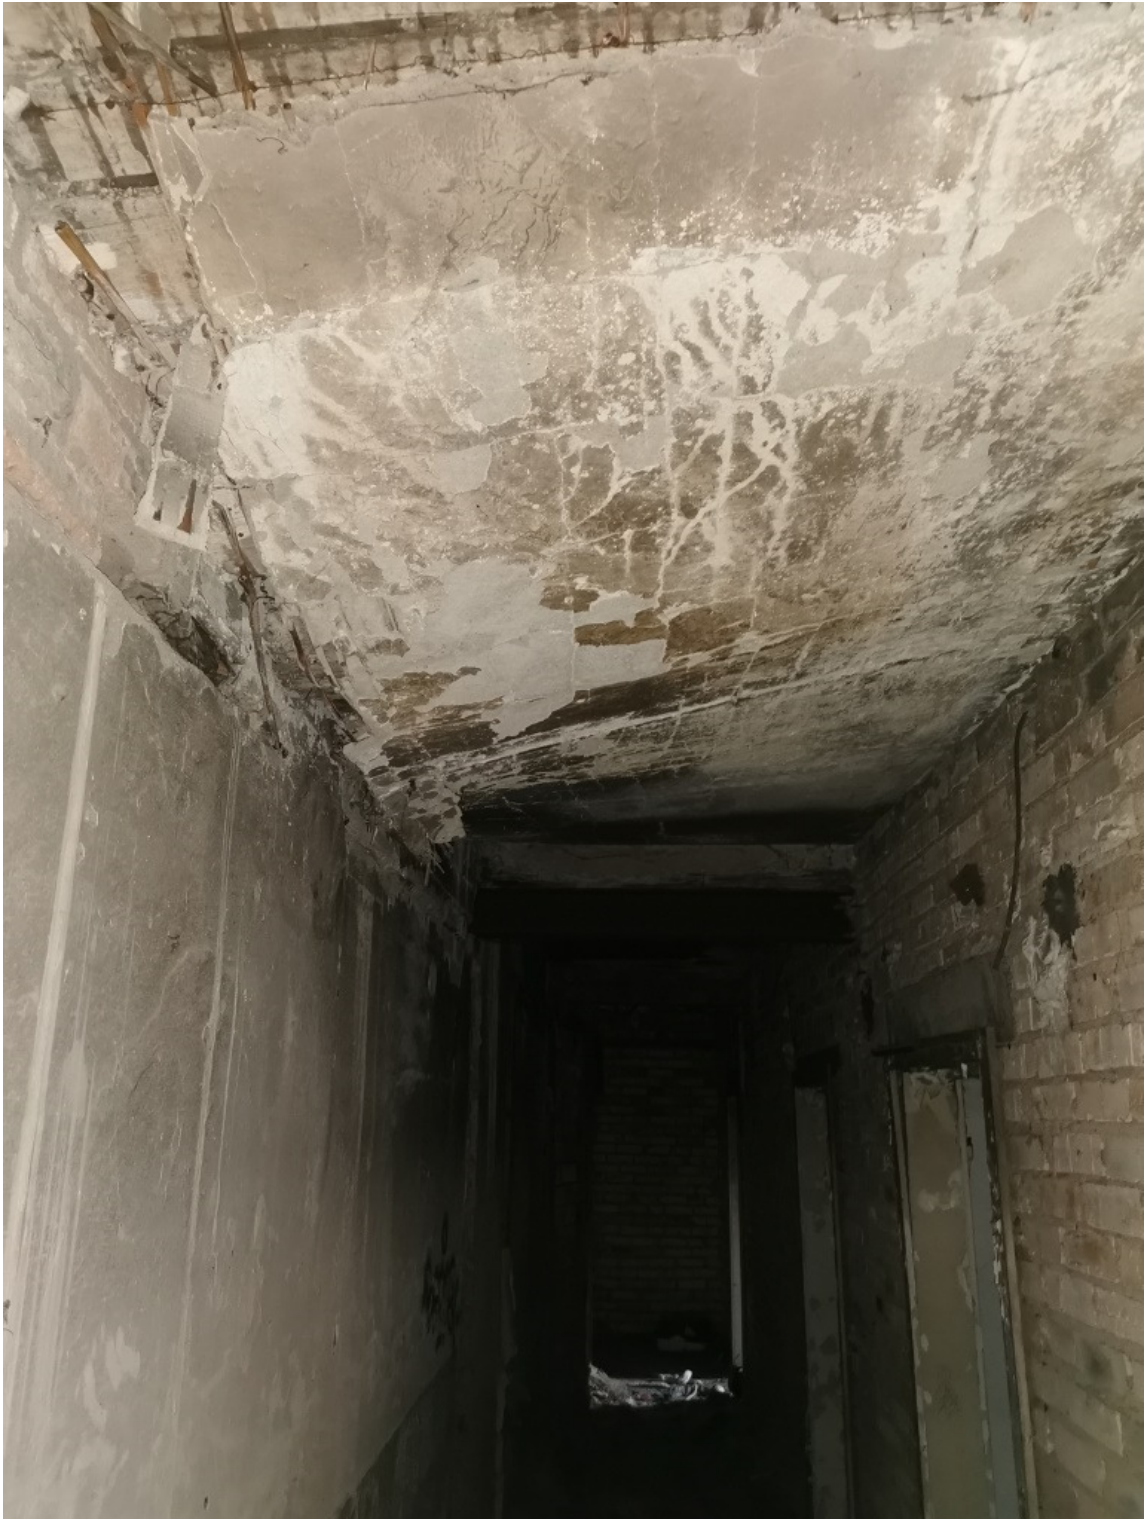
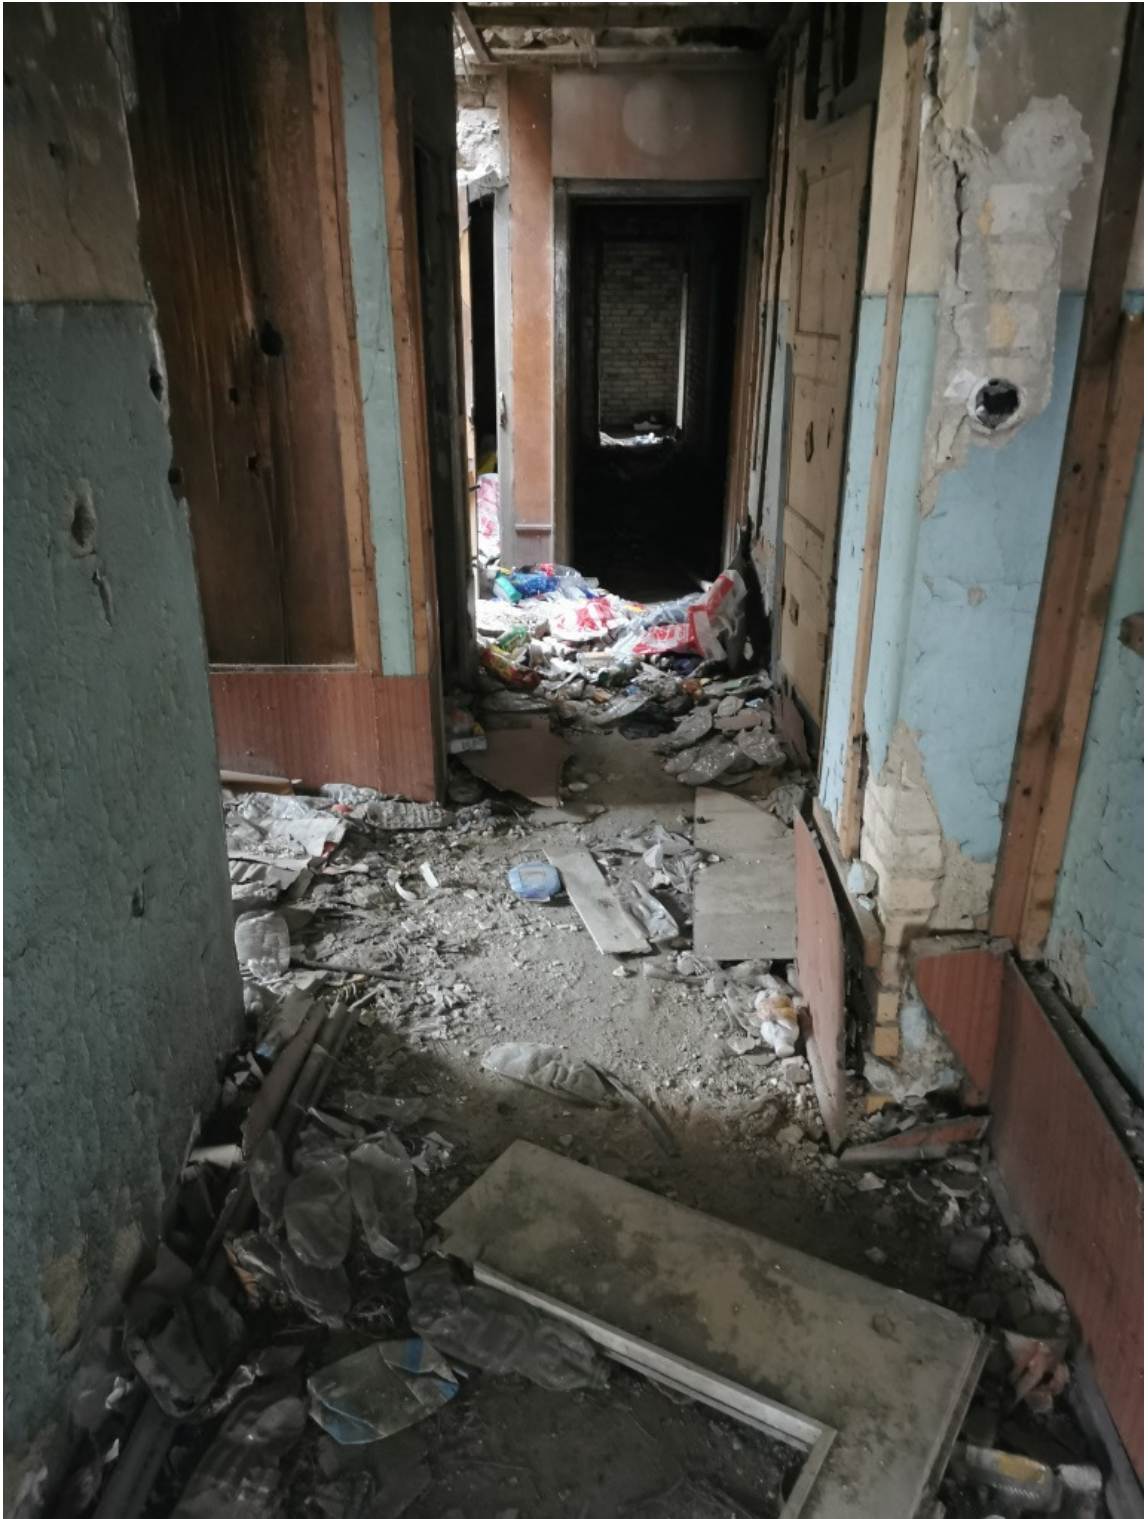
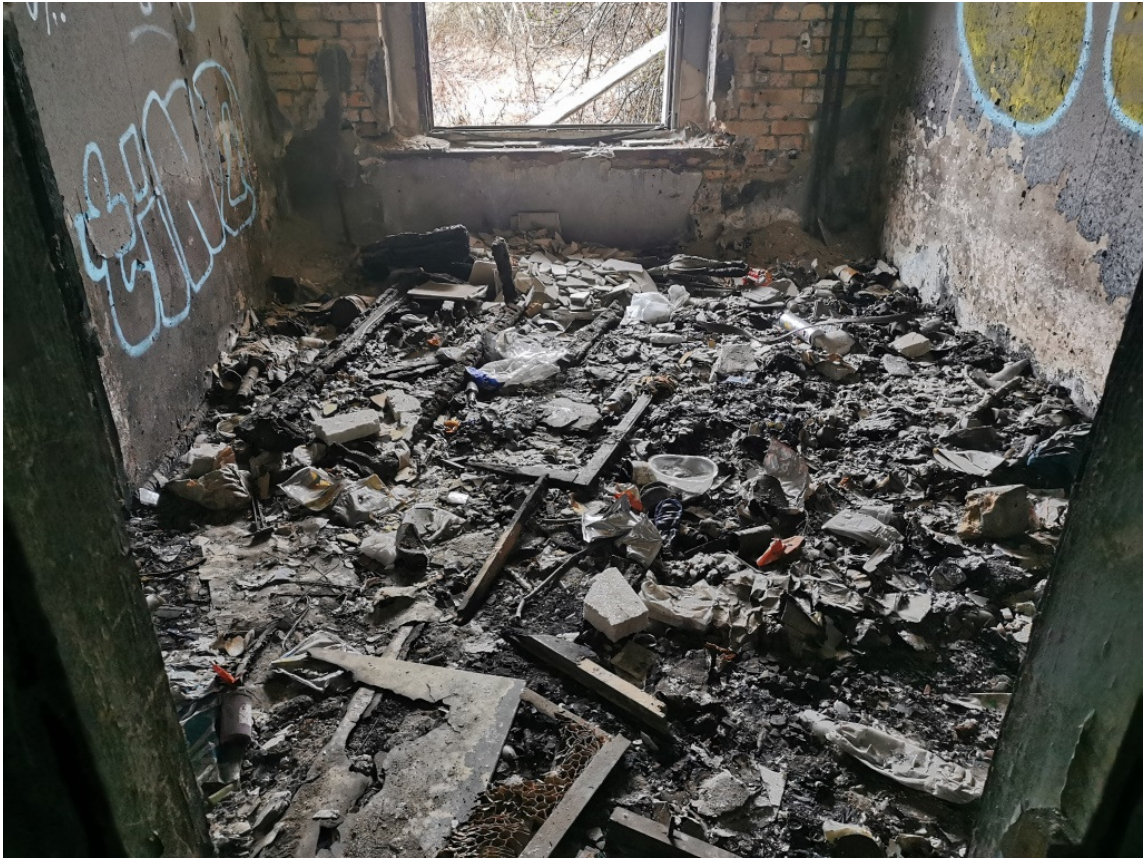
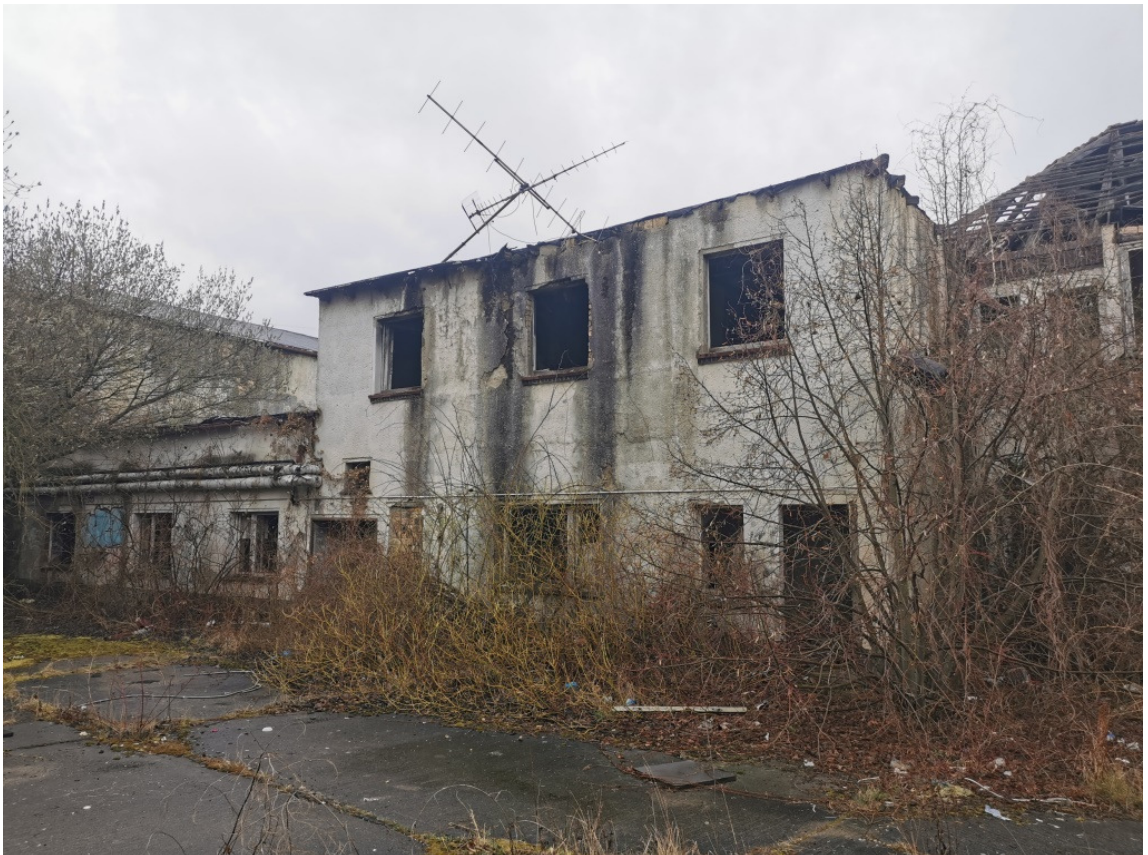
### **Gebäude 1 – Areal ehemaliger Gleisbaubetrieb**

zum Obergeschoß Schäden vorhanden

Obergeschoß : Obergeschoß über bestehende Treppenanlage aufgrund Schäden bzw. Einsturzgefahr nicht erreichbar, Geschoßdecke bereits teilweise eingestürzt bzw. Schäden, welche zu einem Einsturz führen können

Dach : teilweise eingestürzt bzw. Schäden, welche zu einem Einsturz führen können

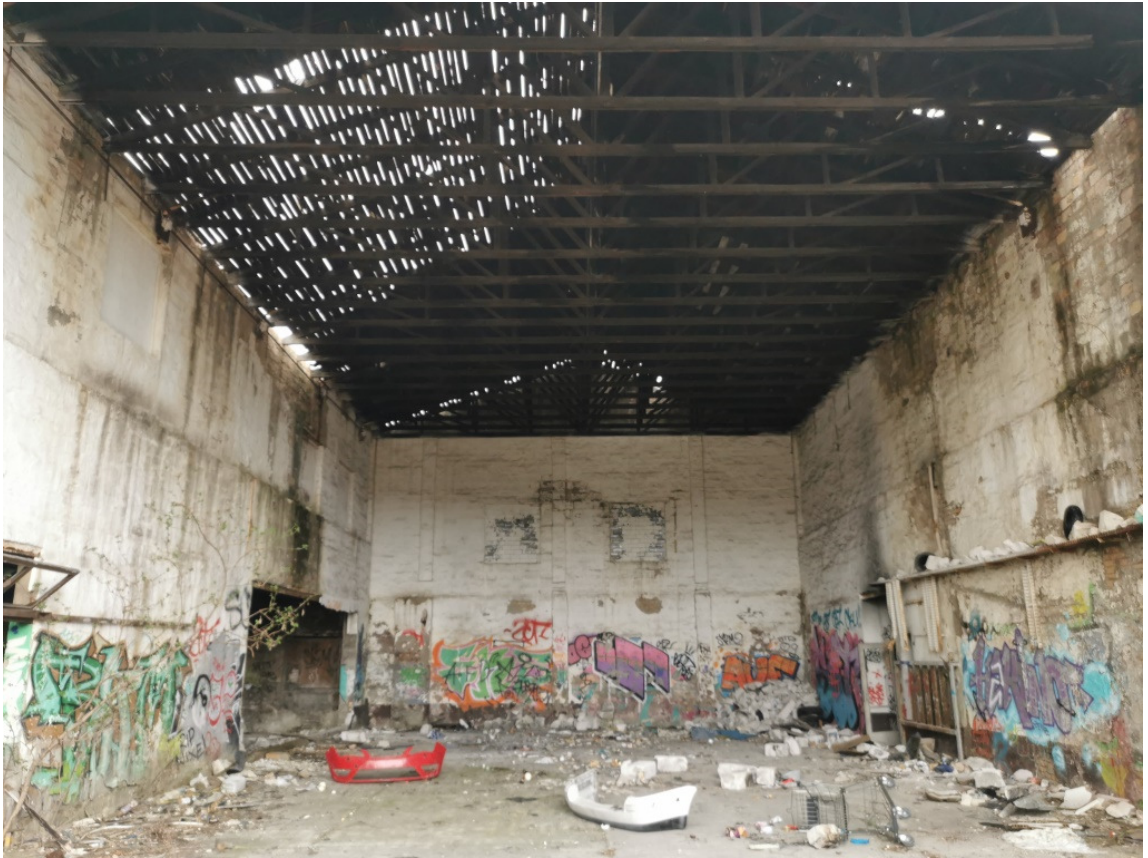
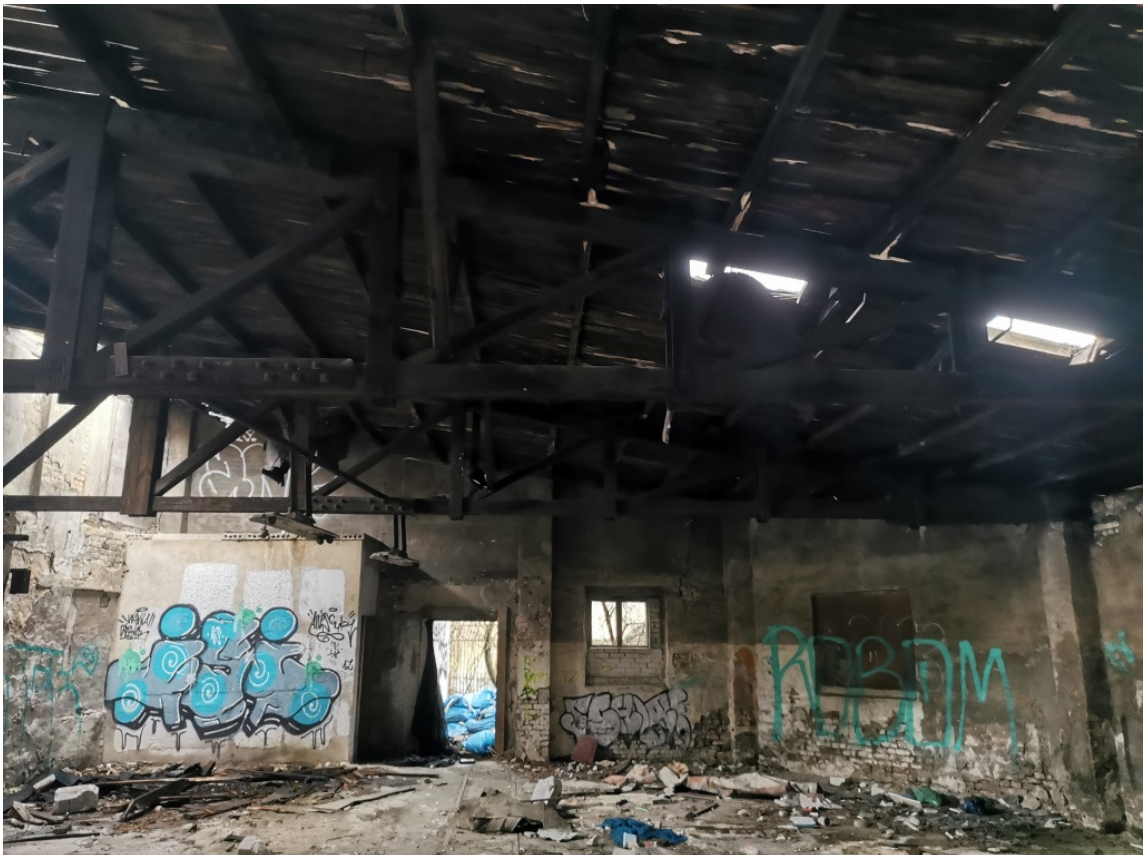
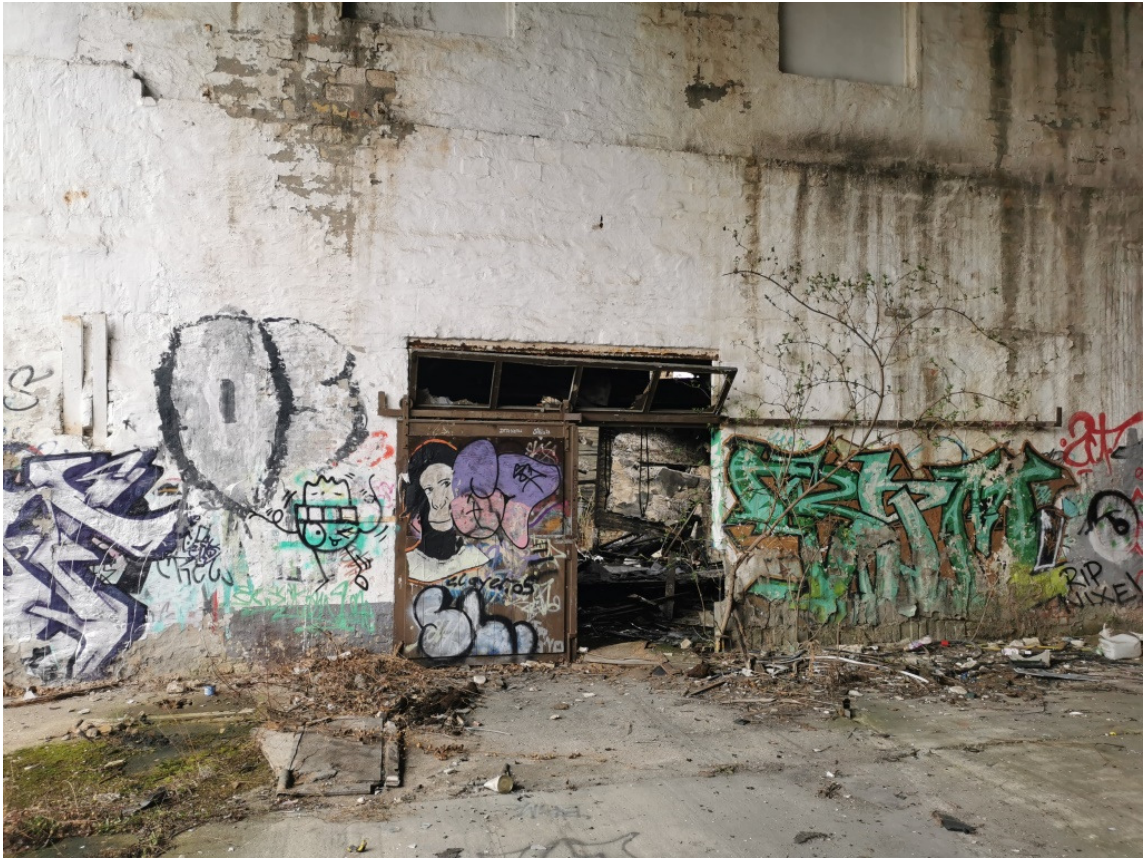
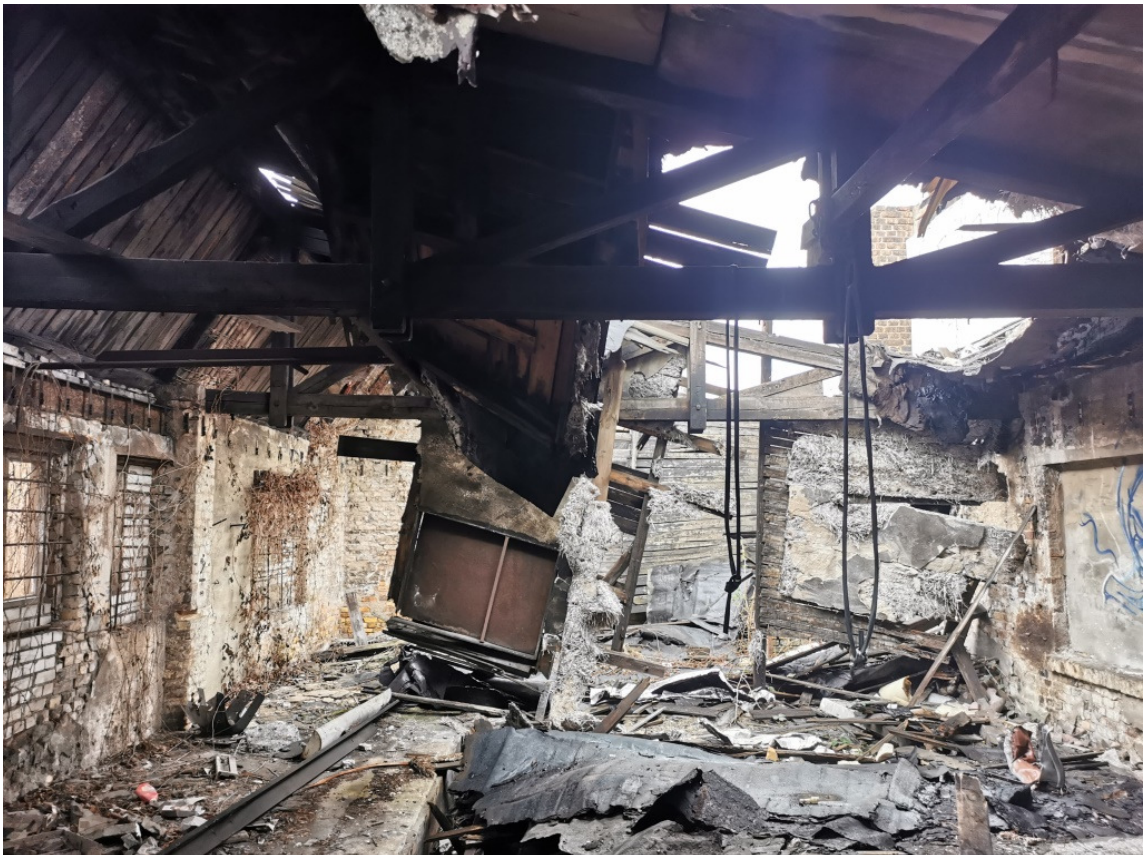
### **Gebäude 2 – Areal ehemaliger Gleisbaubetrieb**

Dach :              teilweise eingestürzt bzw. Schäden, welche zu einem Einsturz führen können
