# **ZUSTANDSFESTELLUNGEN**

## **GEBÄUDESUBSTANZ**

**Gebäude :** Areal ehemaliger Gleisbaubetrieb sowie der ehemaligen  
„Alten Bäckerei“  
**06749 Bitterfeld-Wolfen**

**Sandersdorf-Brehna , 26.03.2025**

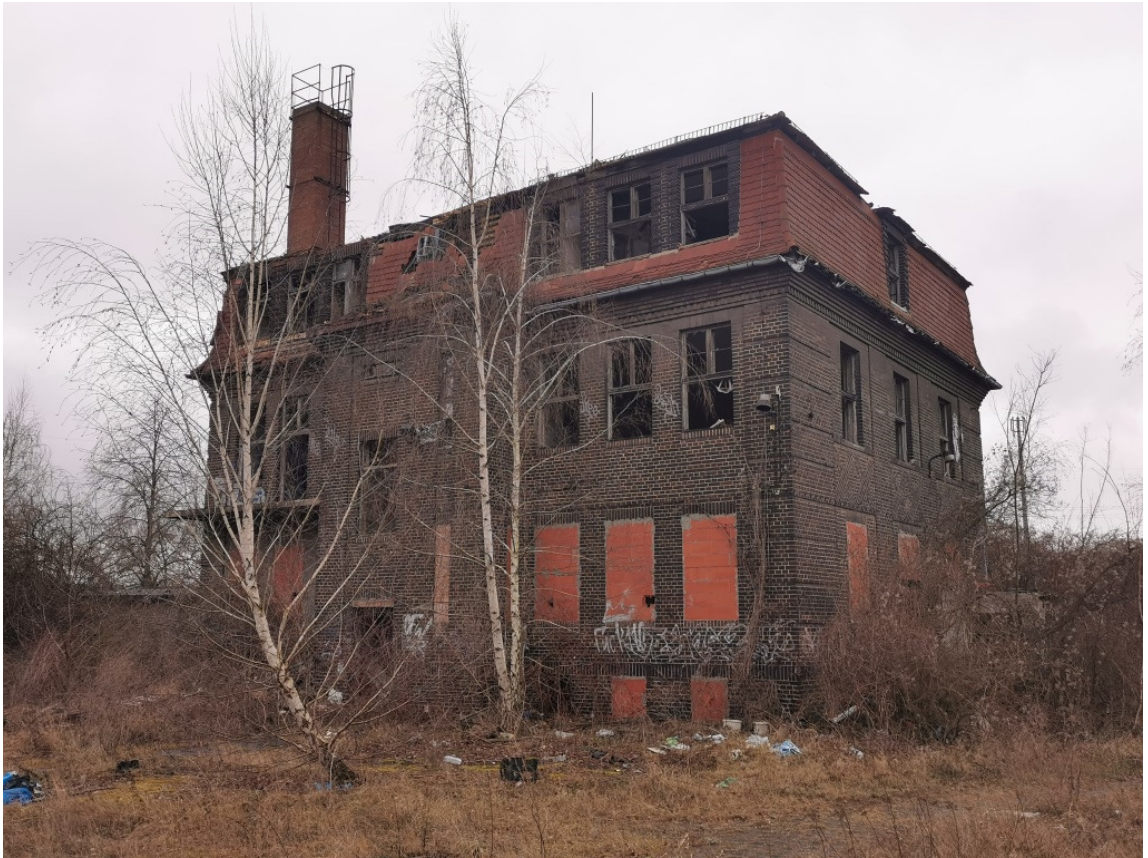
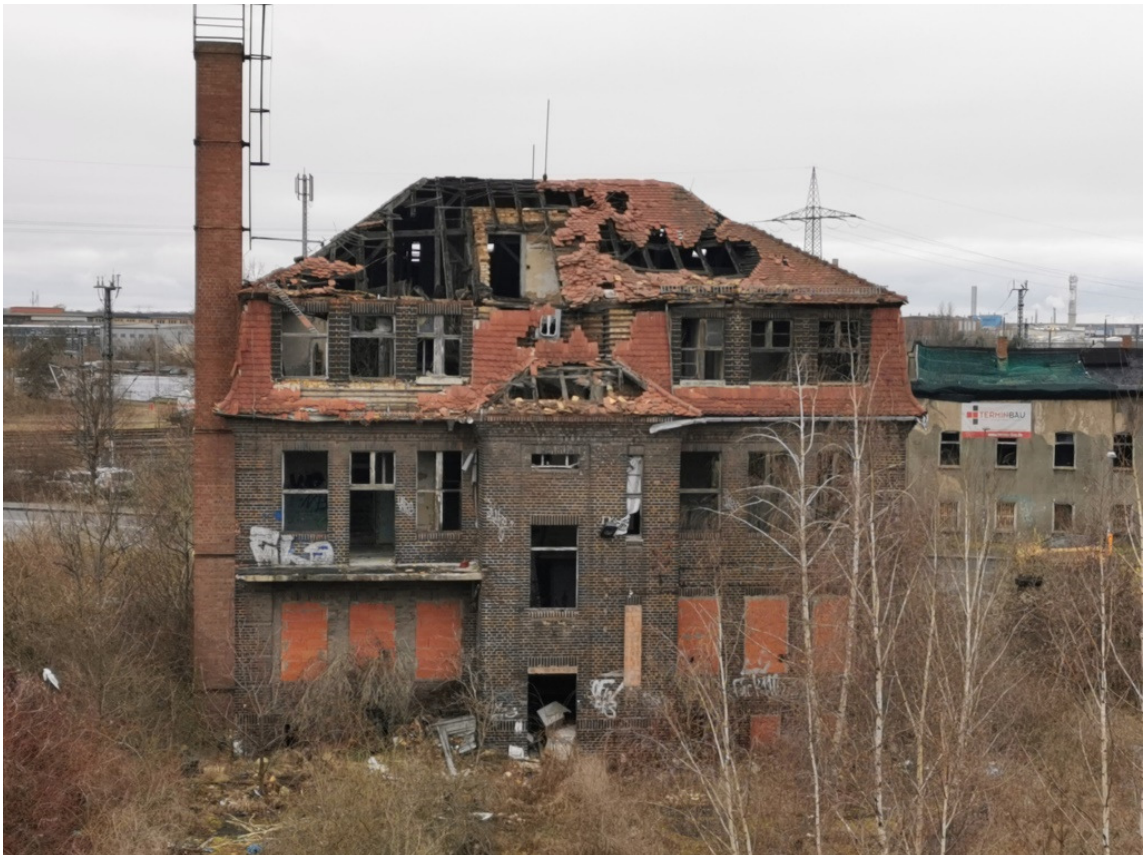
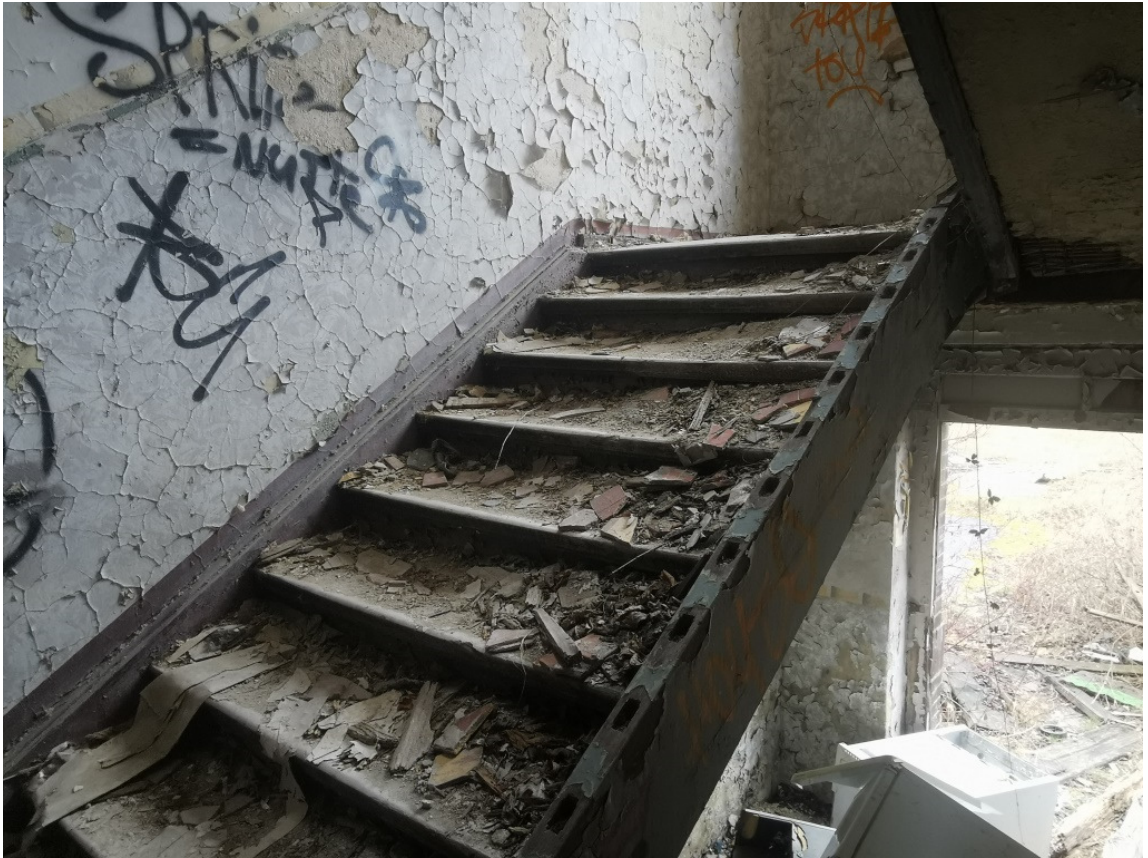
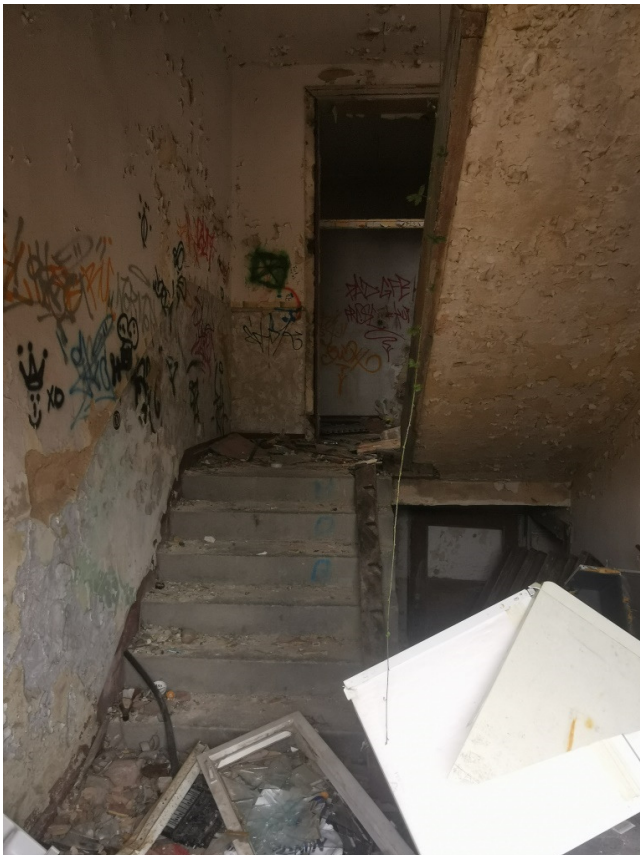
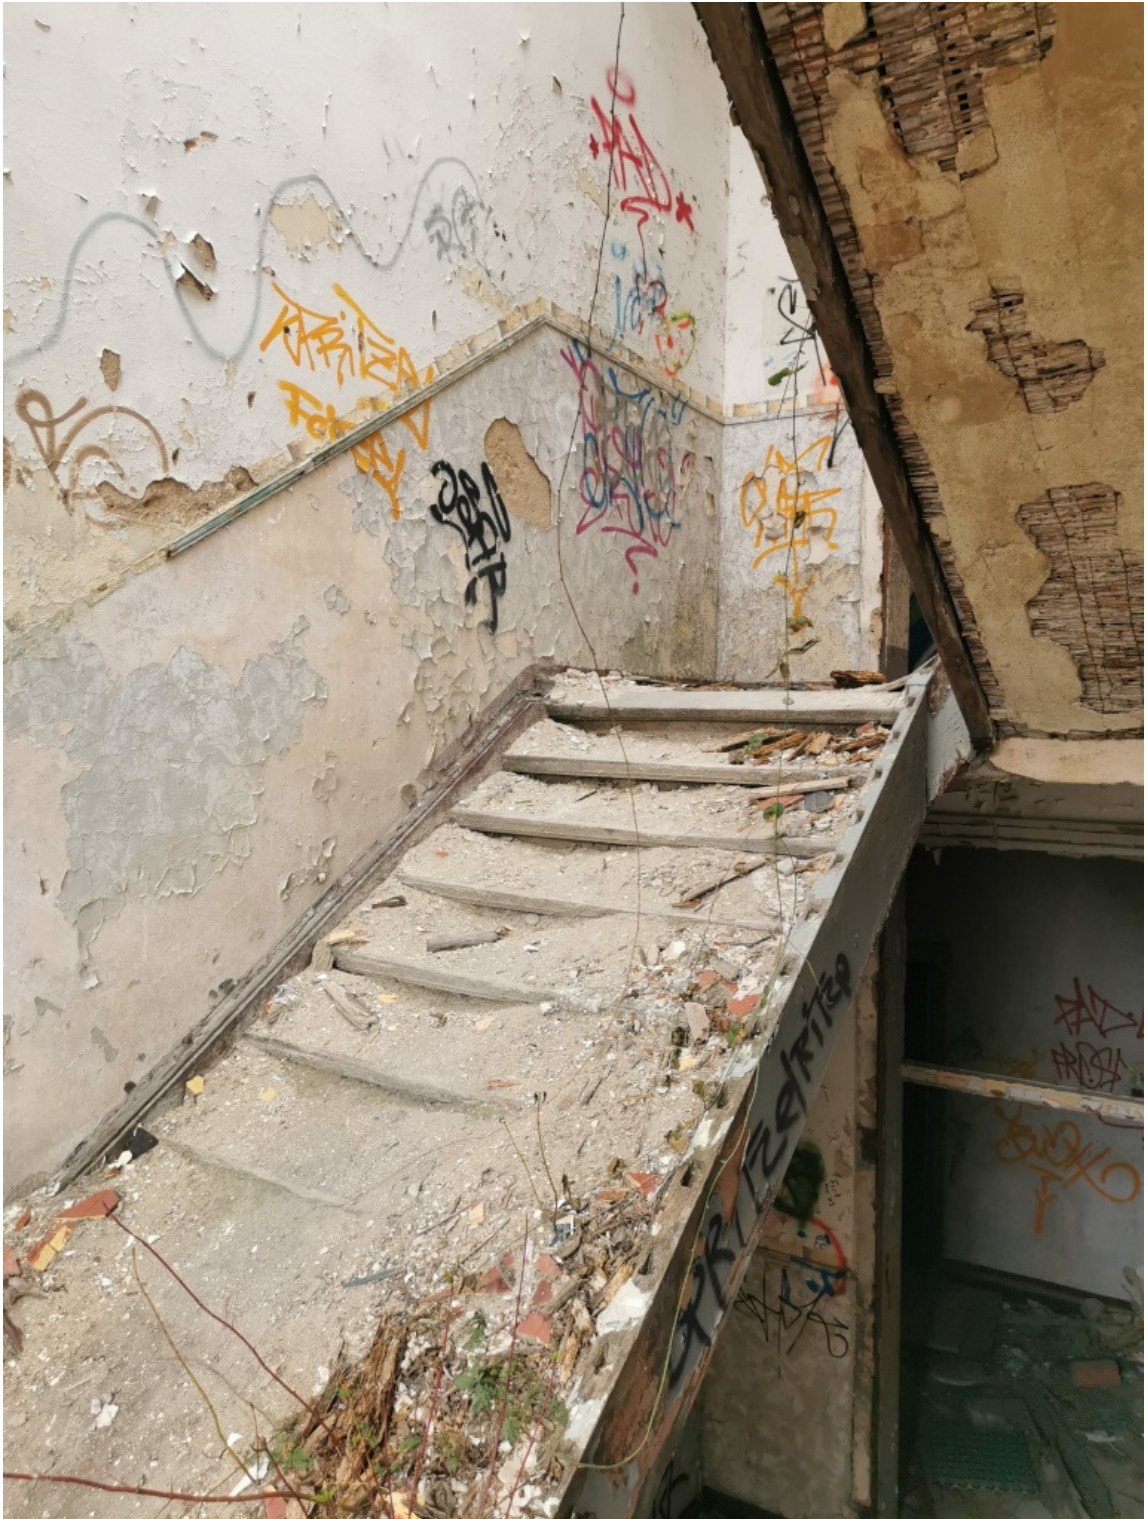
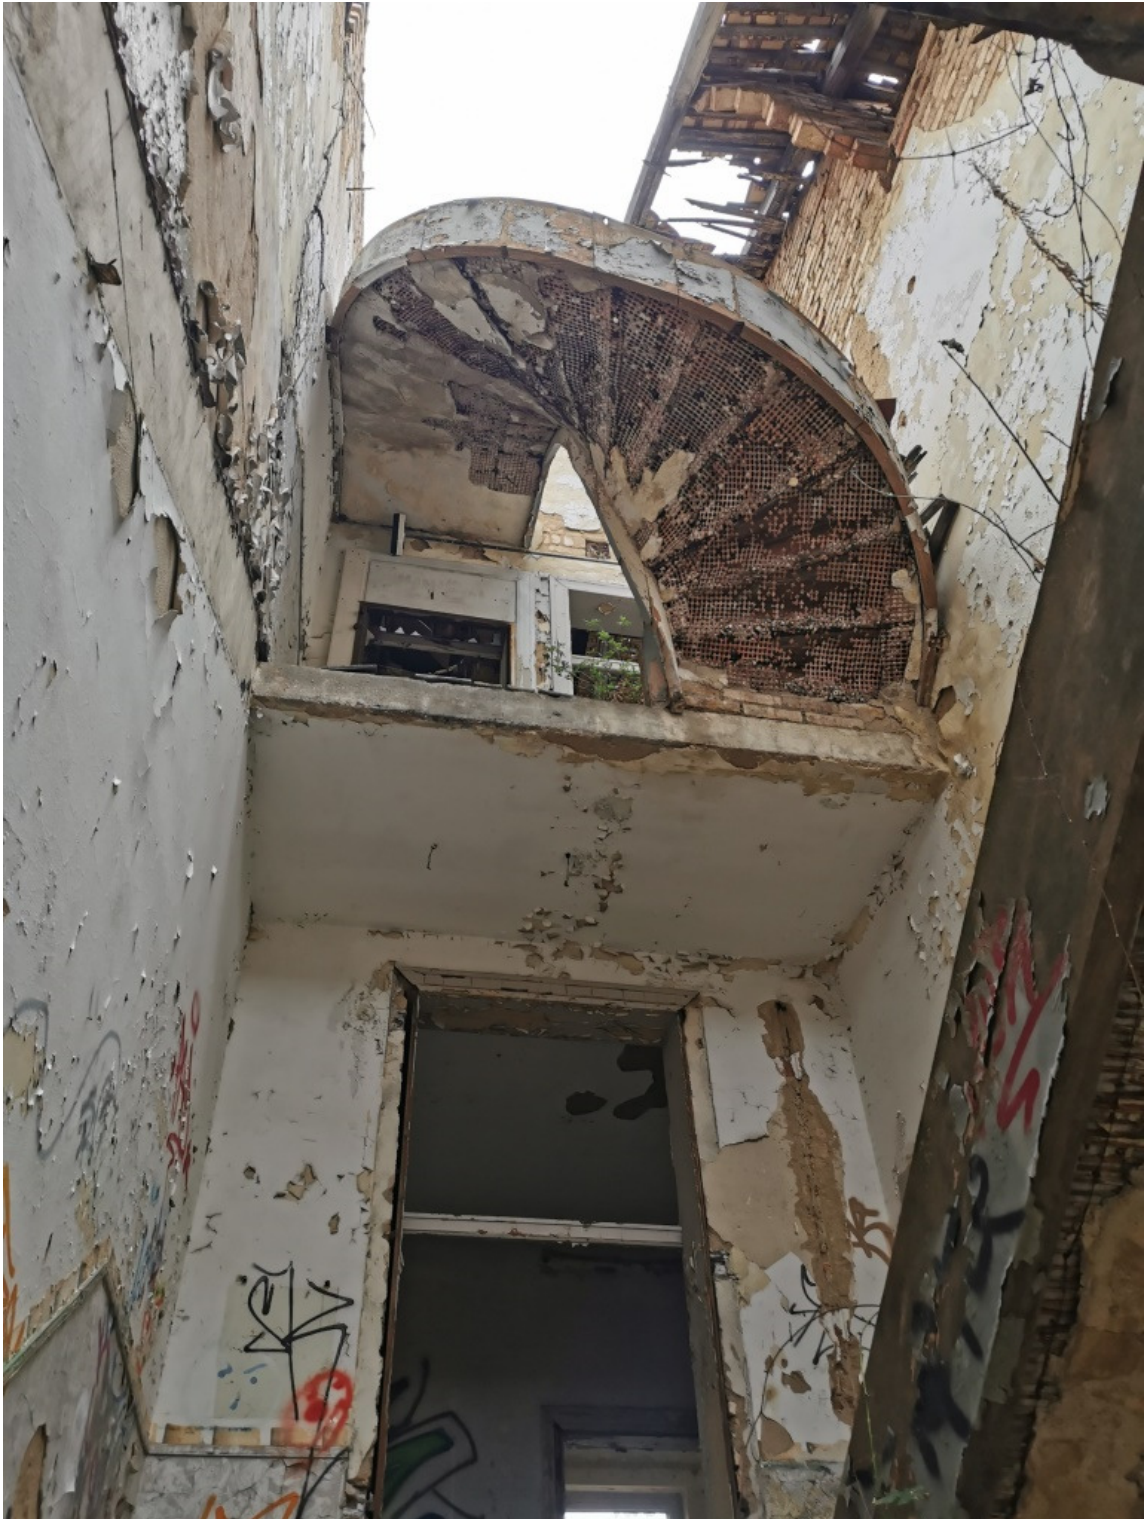
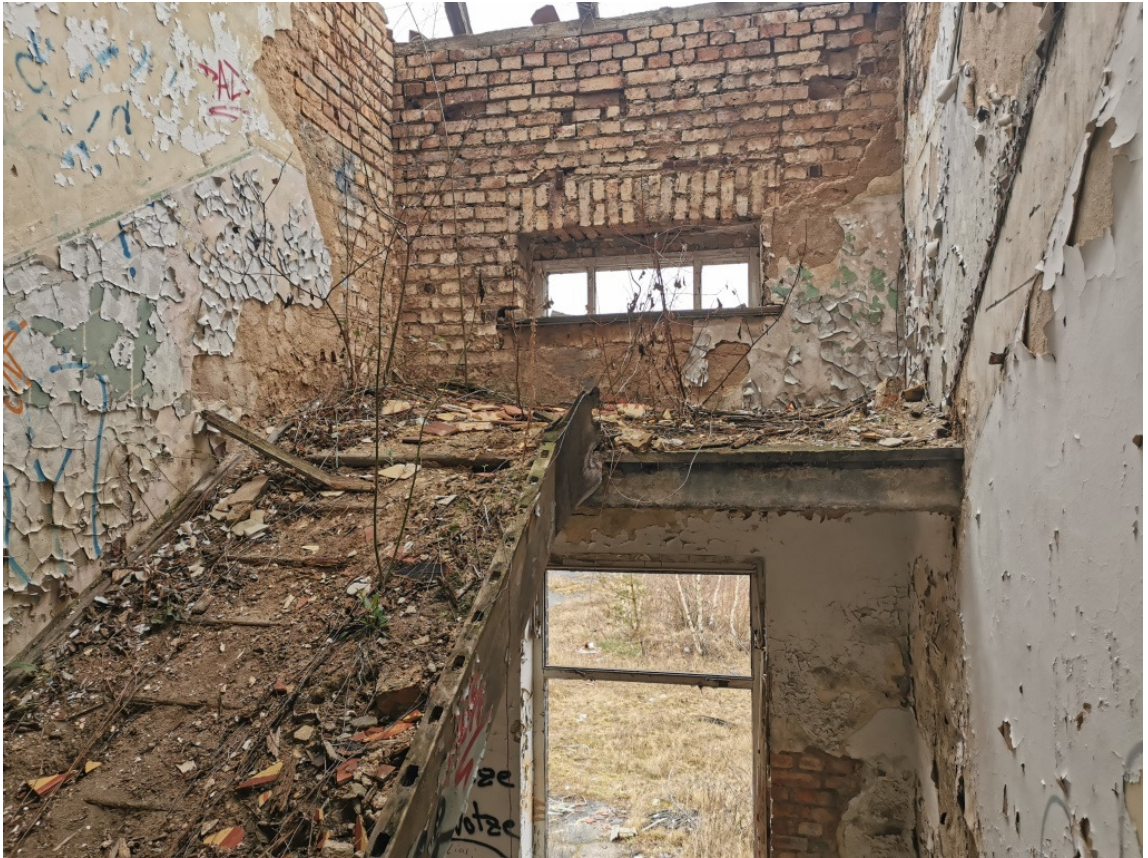
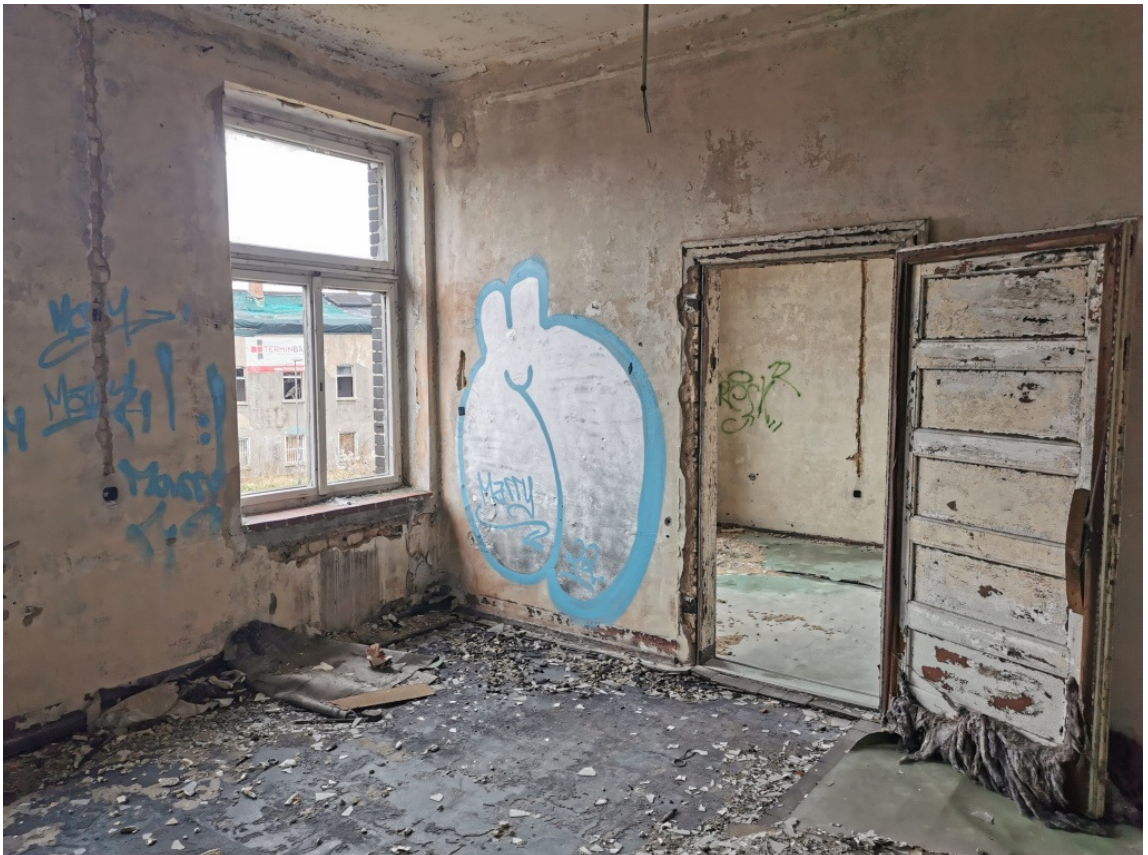
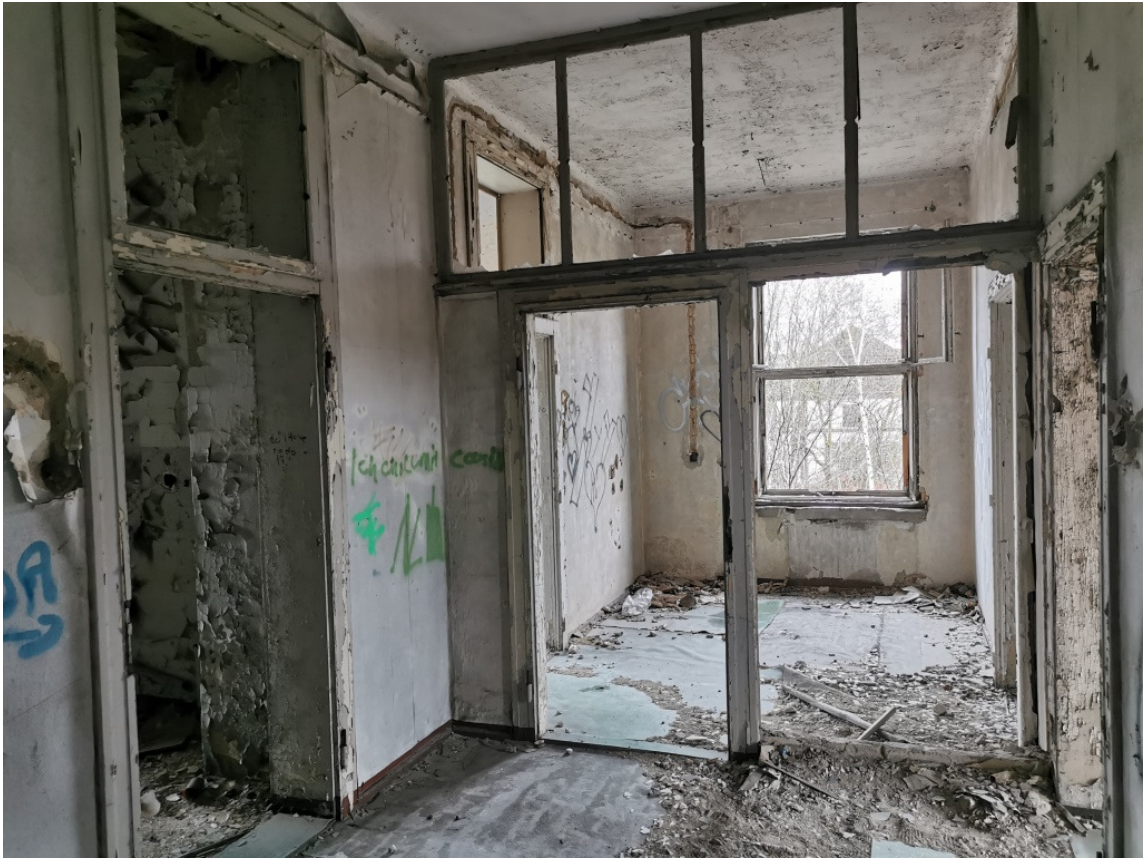
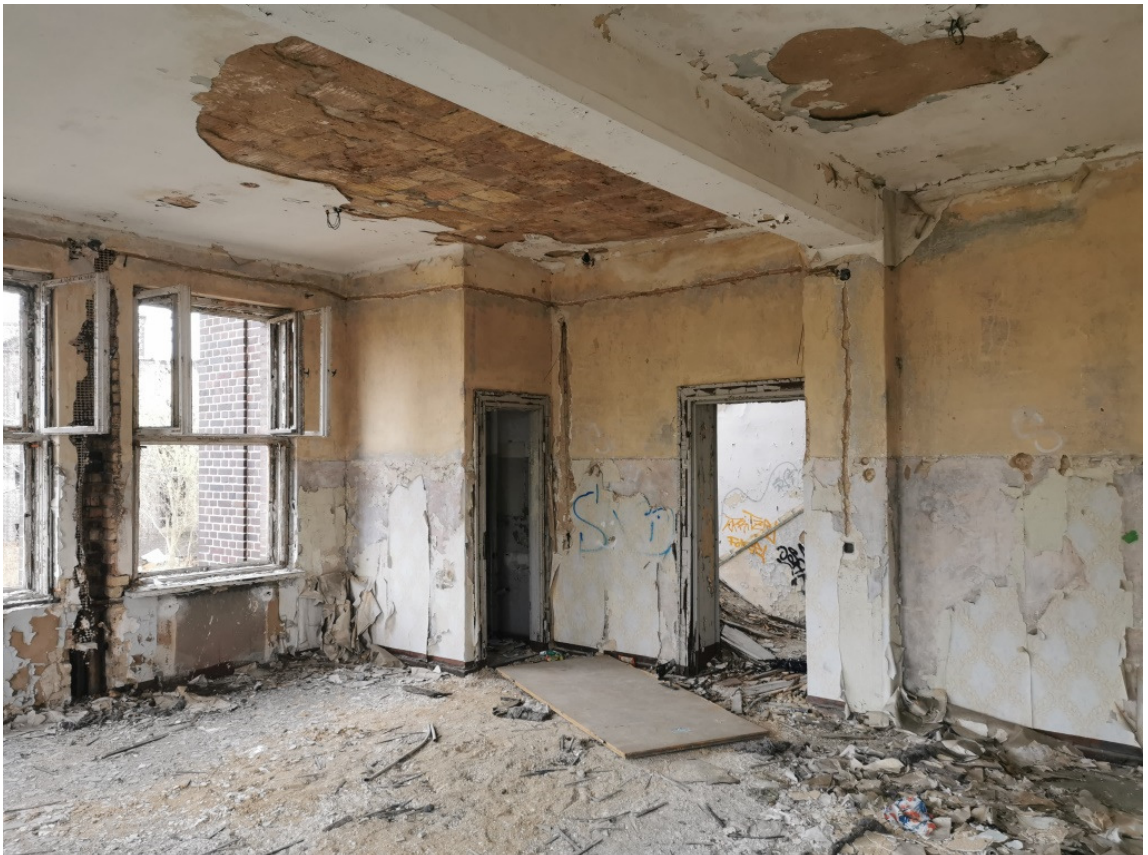
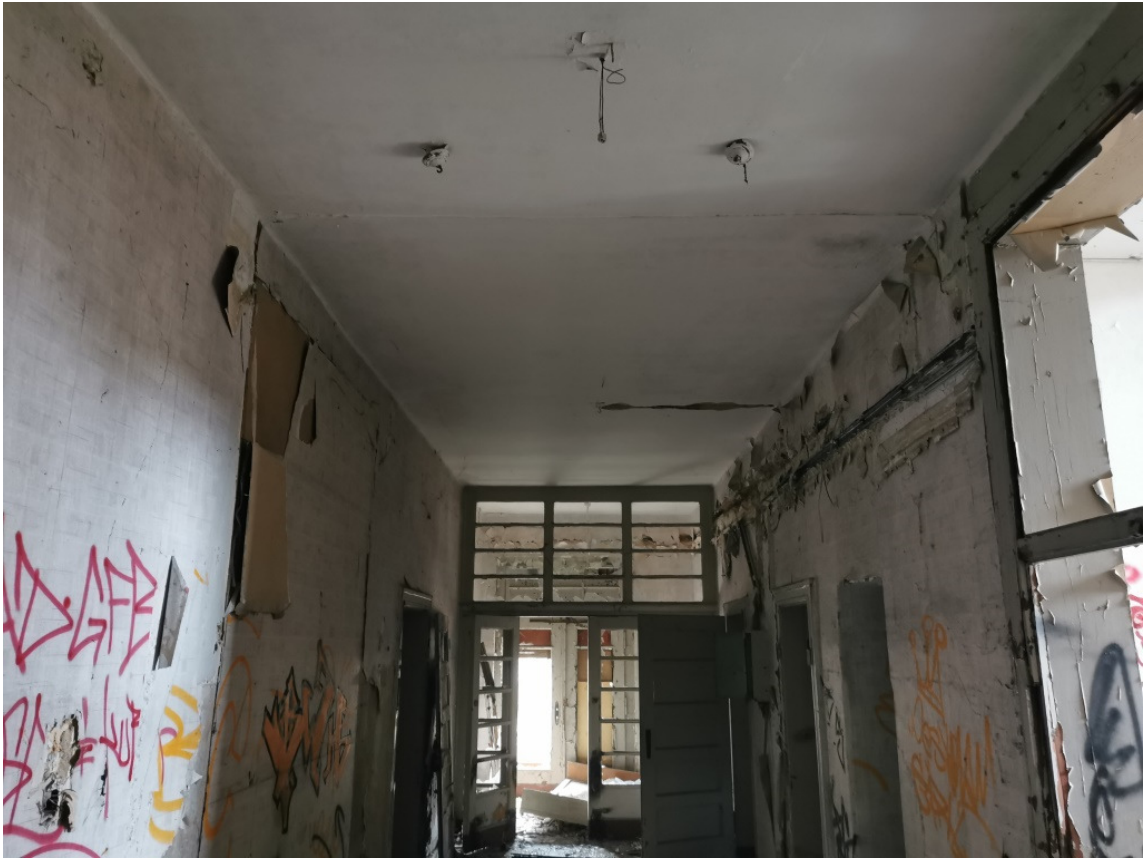
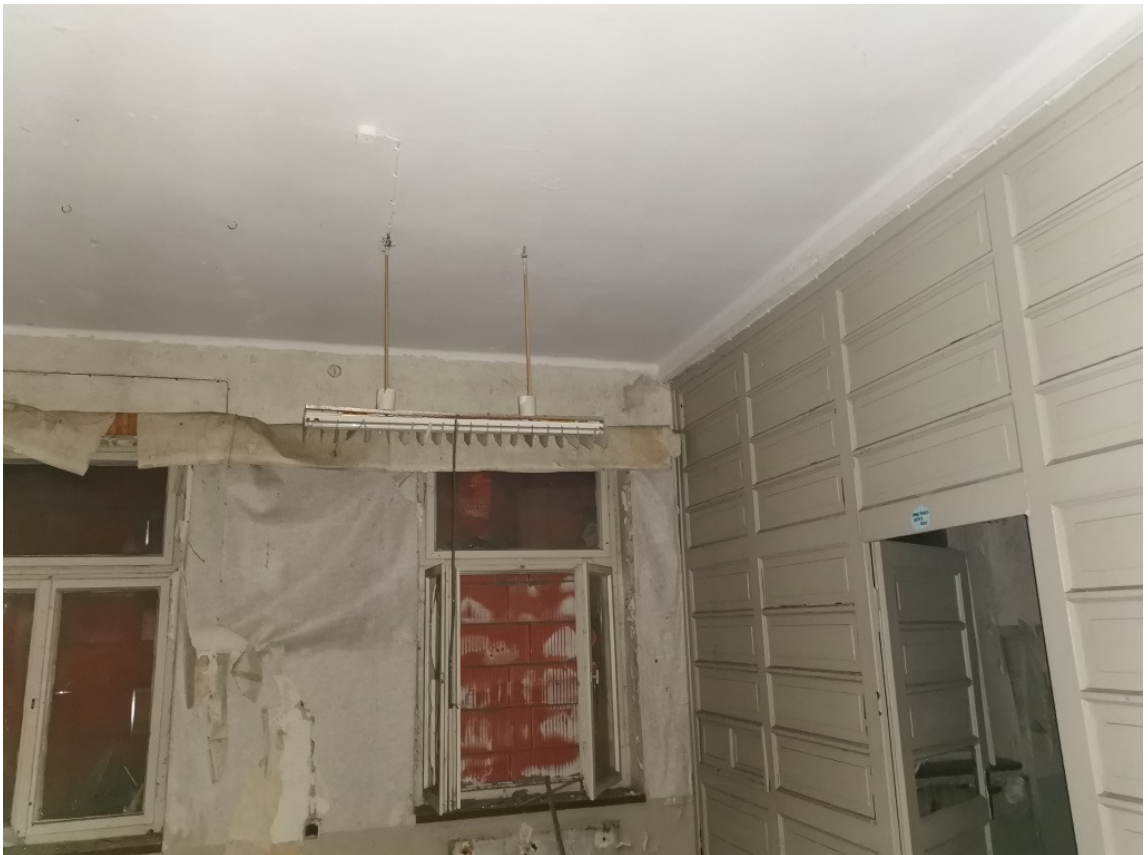
### **Gebäude 3 – Areal ehemalige „Alte Bäckerei“**

fehlende Absturzsicherung

Treppe zum 2. Obergeschoß - Treppenanlage teilweise eingestürzt

Treppe zum Dachgeschoß - keine Einschätzung der Treppenanlage aufgrund fehlender Erreichbarkeit möglich , augenscheinlich einsturzgefährdet

Dach : teilweise eingestürzt bzw. Schäden, welche zu einem Einsturz führen können
