# **ZUSTANDSFESTELLUNGEN**

## **GEBÄUDESUBSTANZ**

**Gebäude :** Areal ehemaliger Gleisbaubetrieb sowie der ehemaligen  
„Alten Bäckerei“  
**06749 Bitterfeld-Wolfen**

**Sandersdorf-Brehna , 26.03.2025**

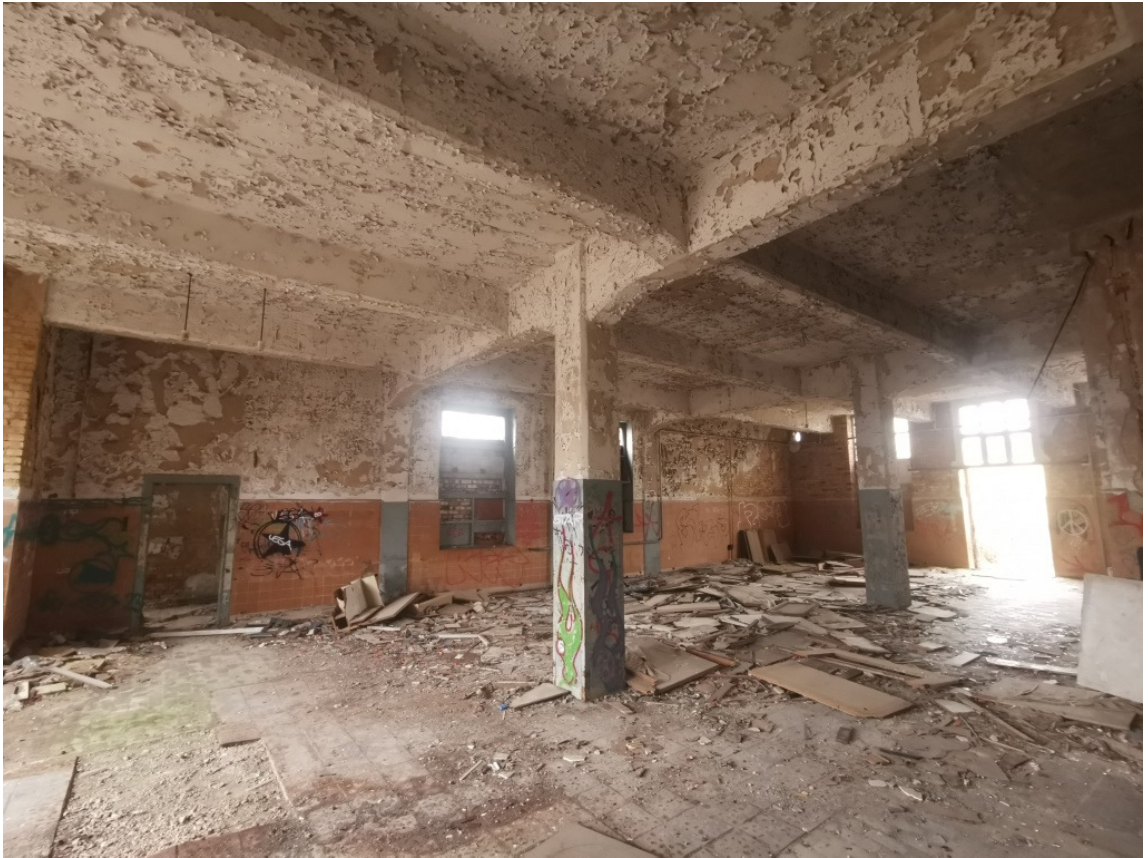
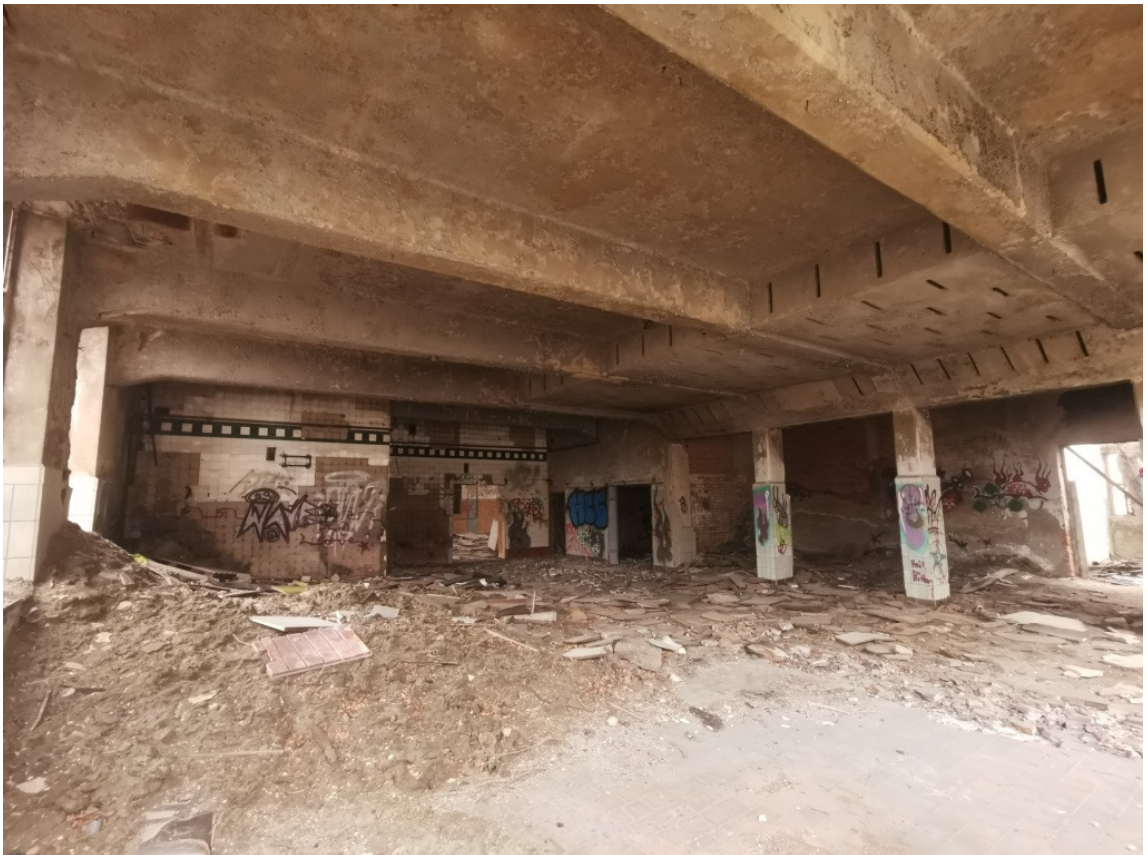
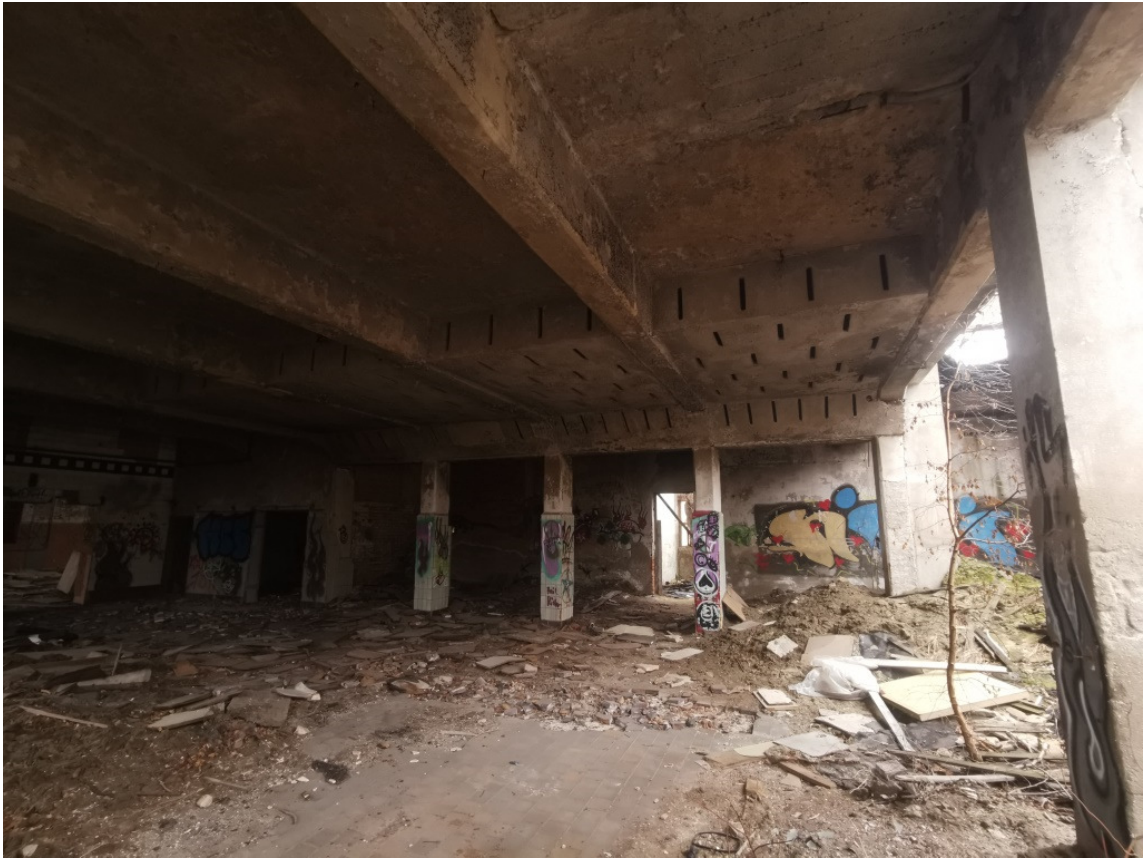
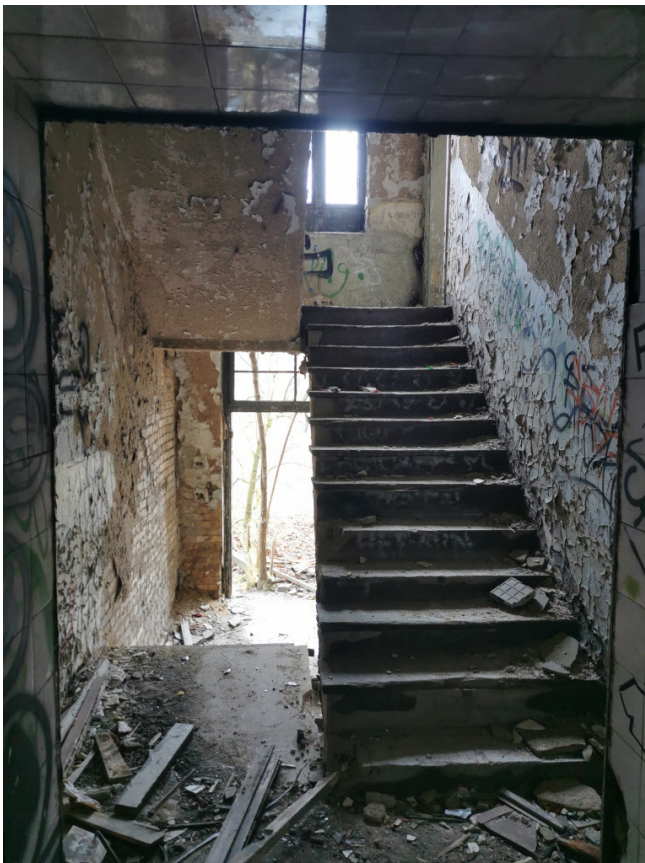
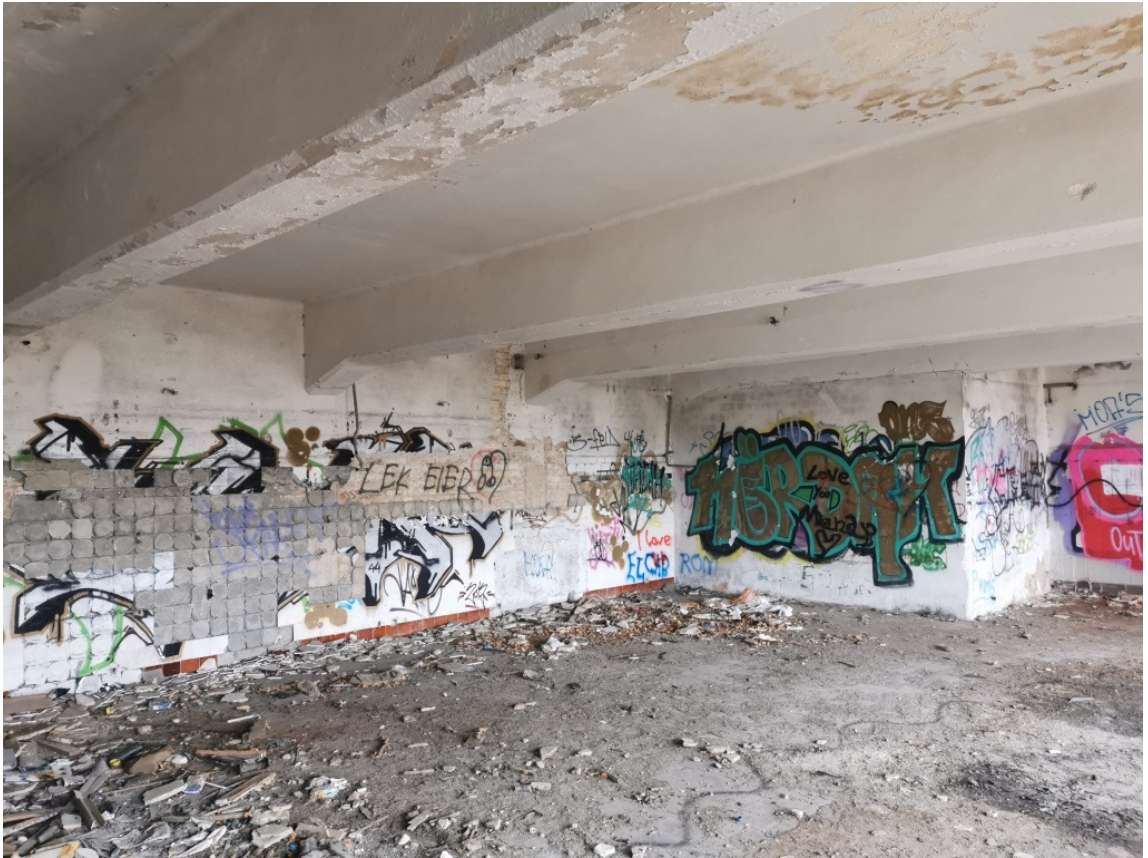
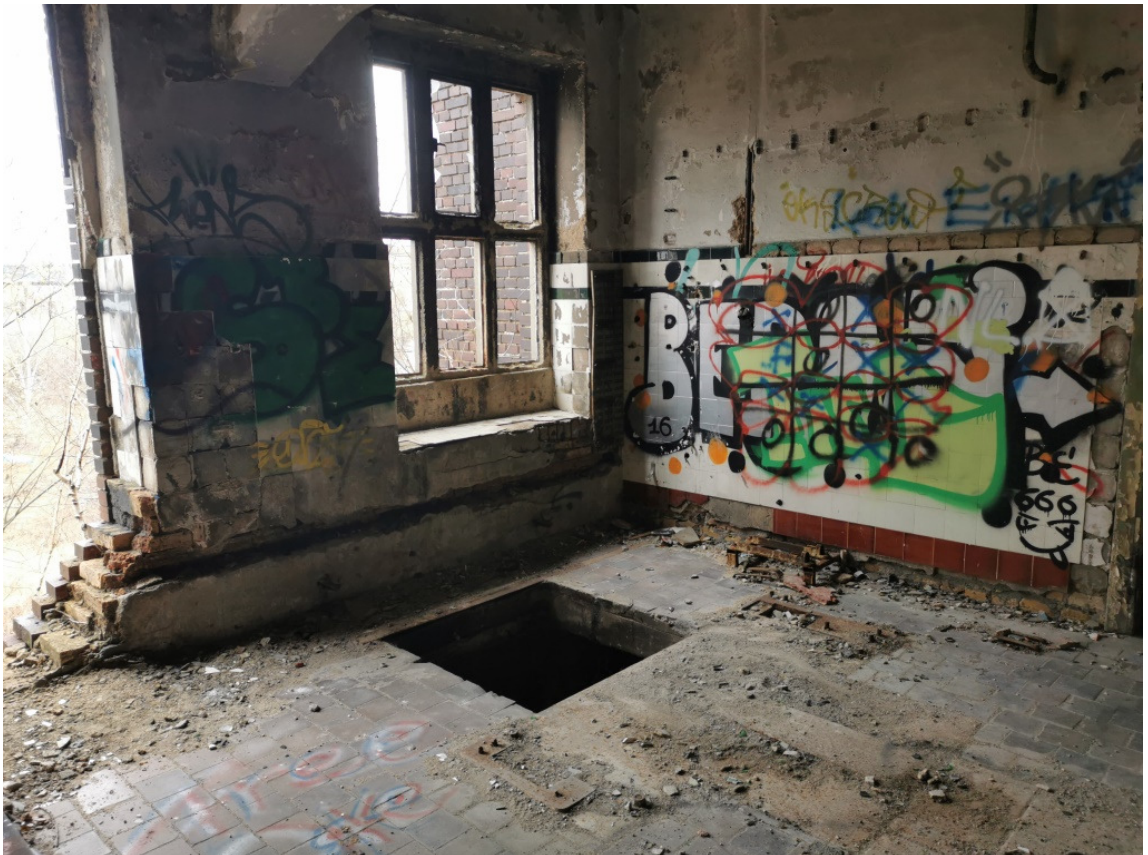
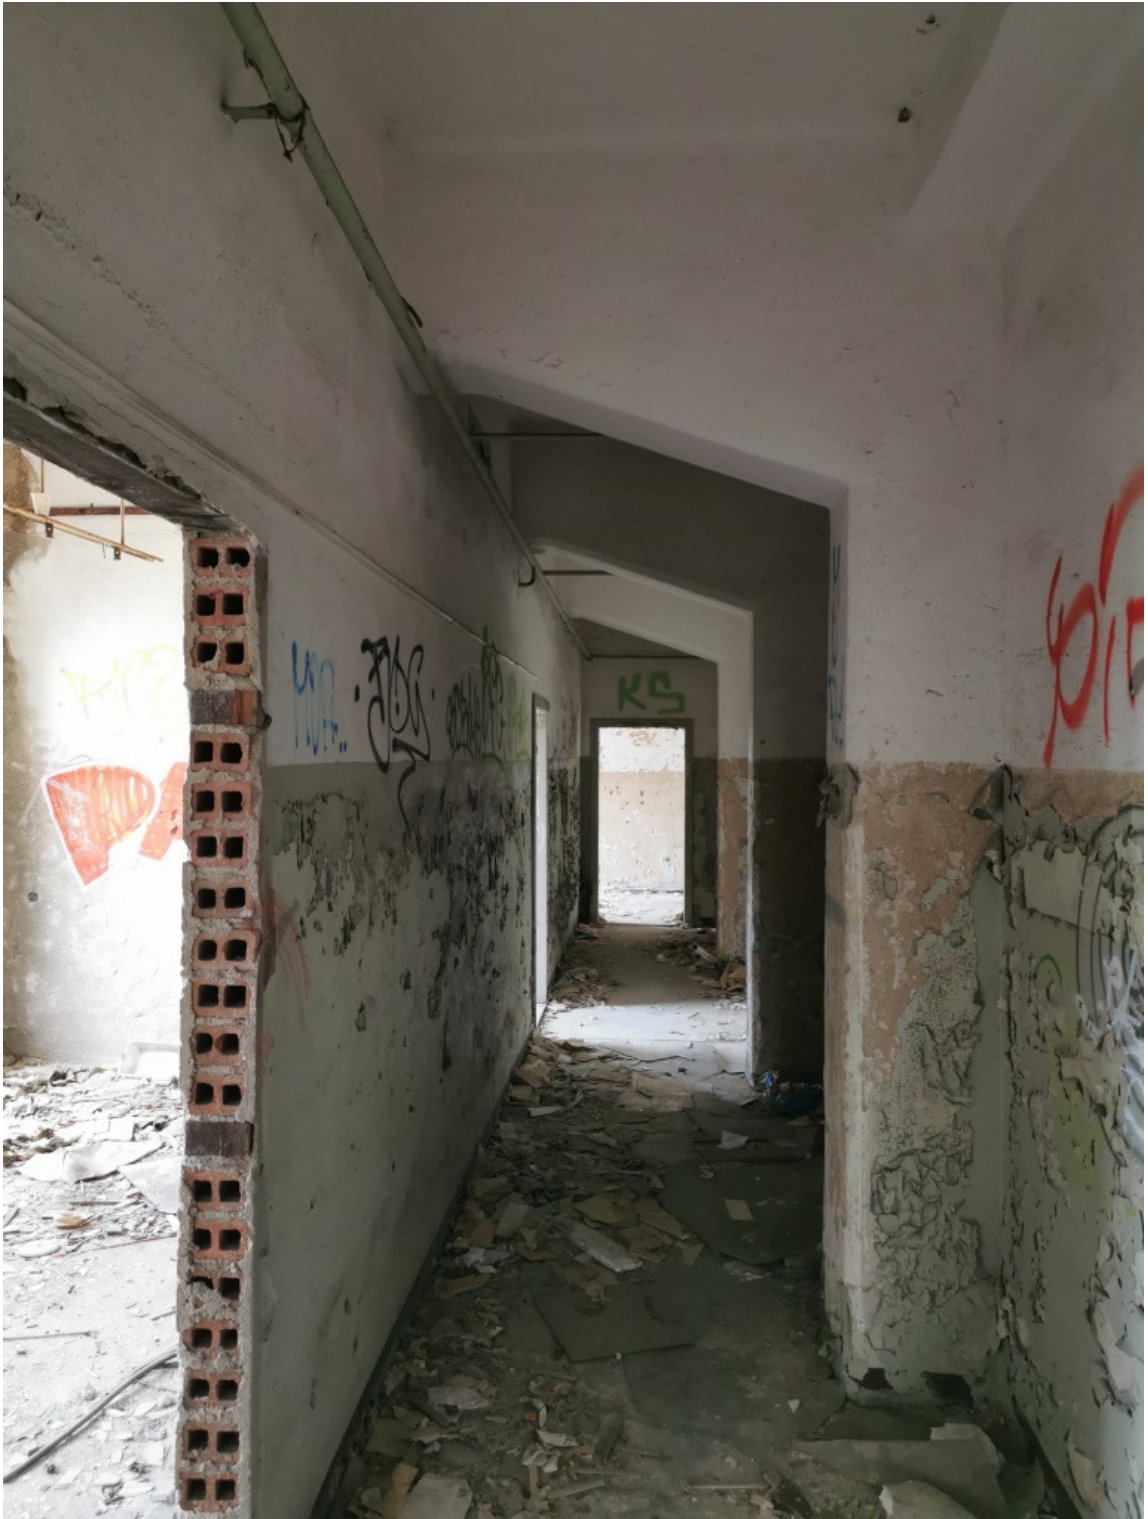
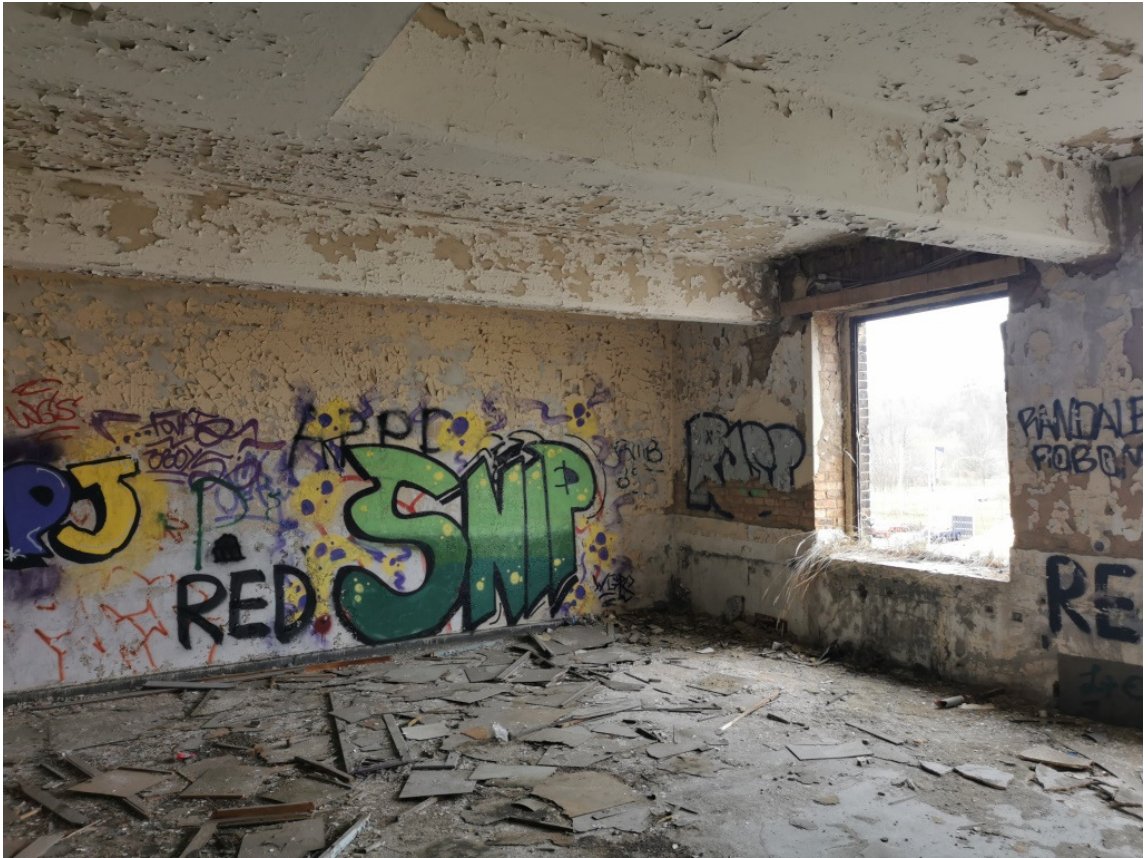
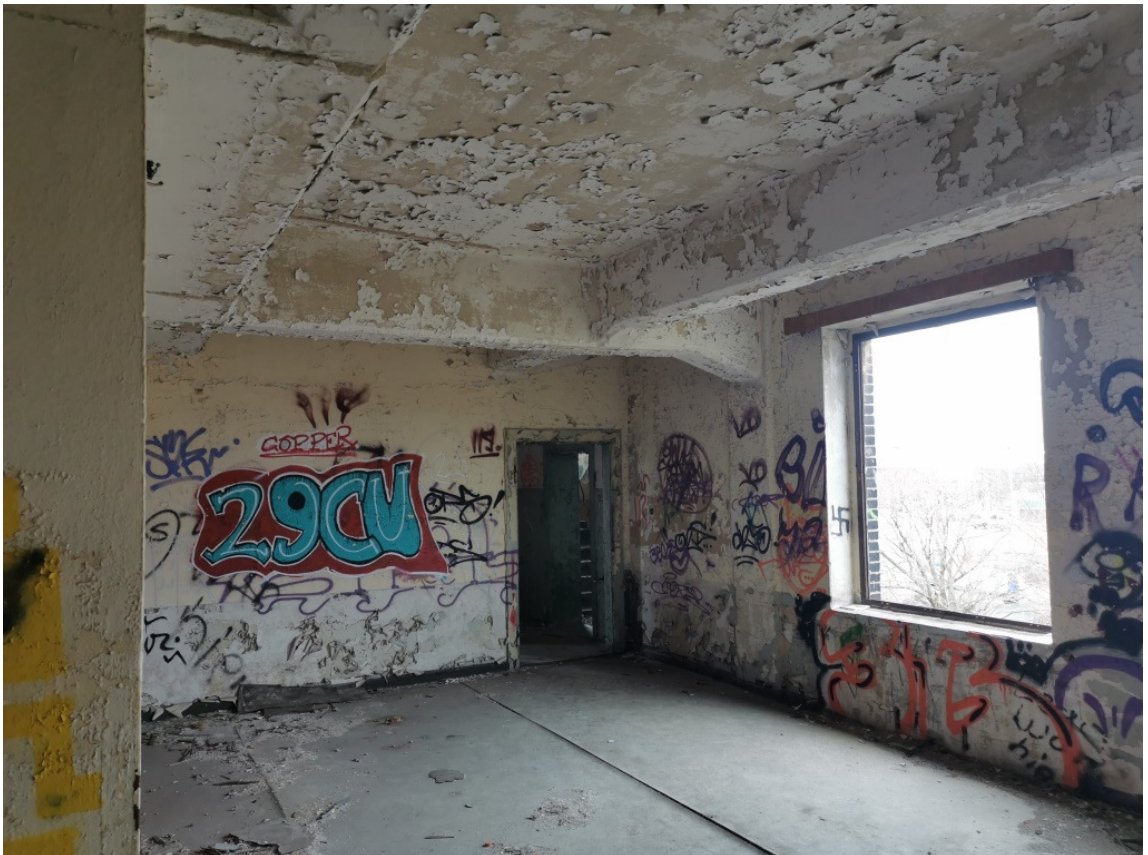
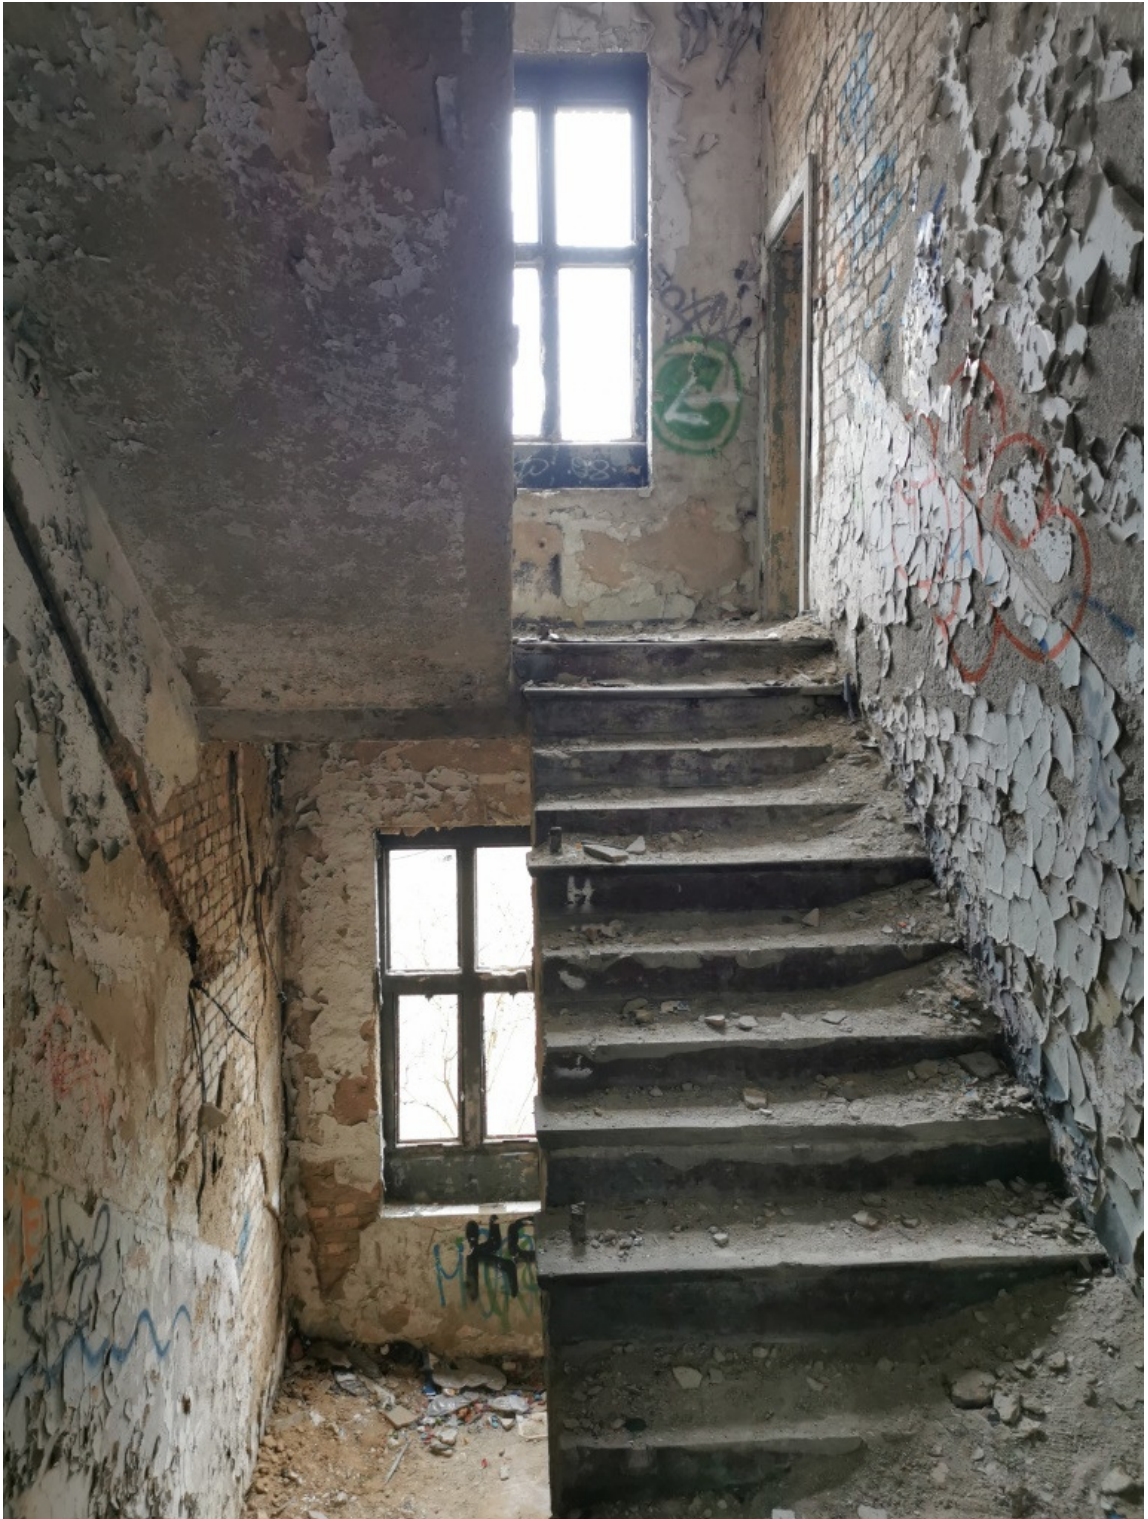
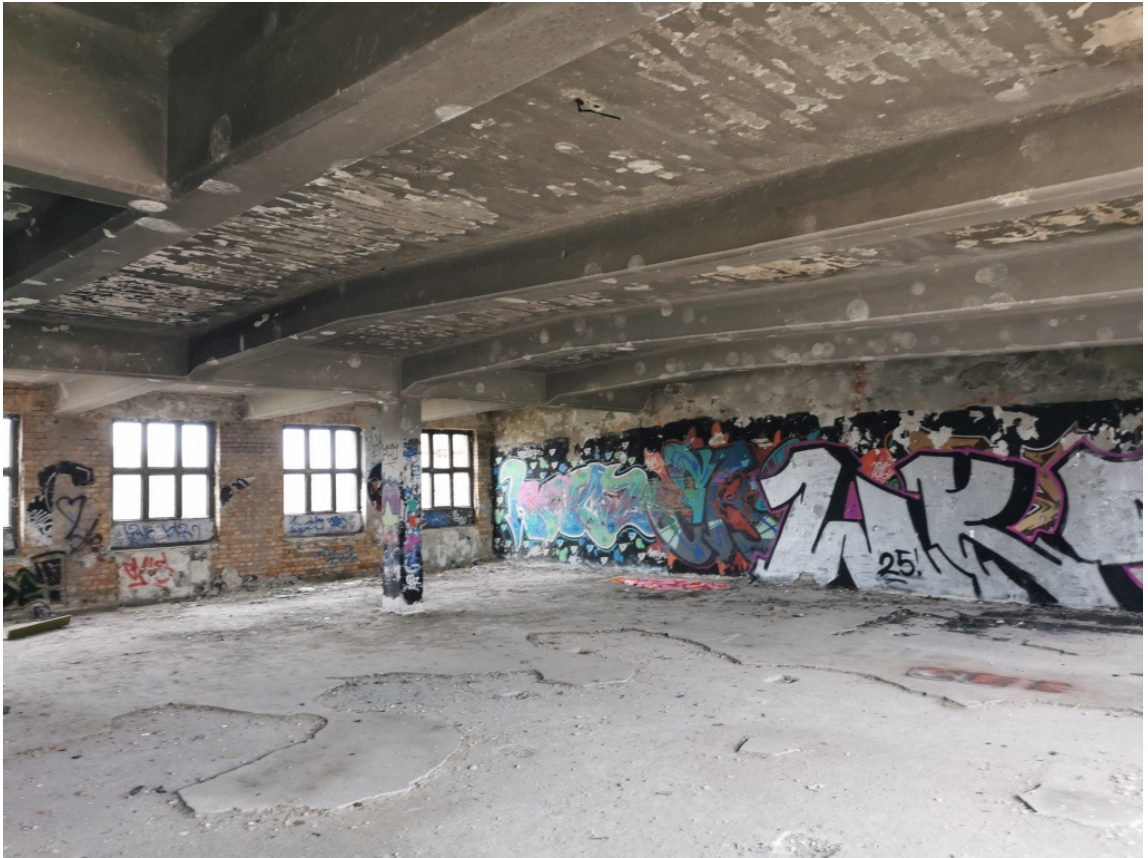
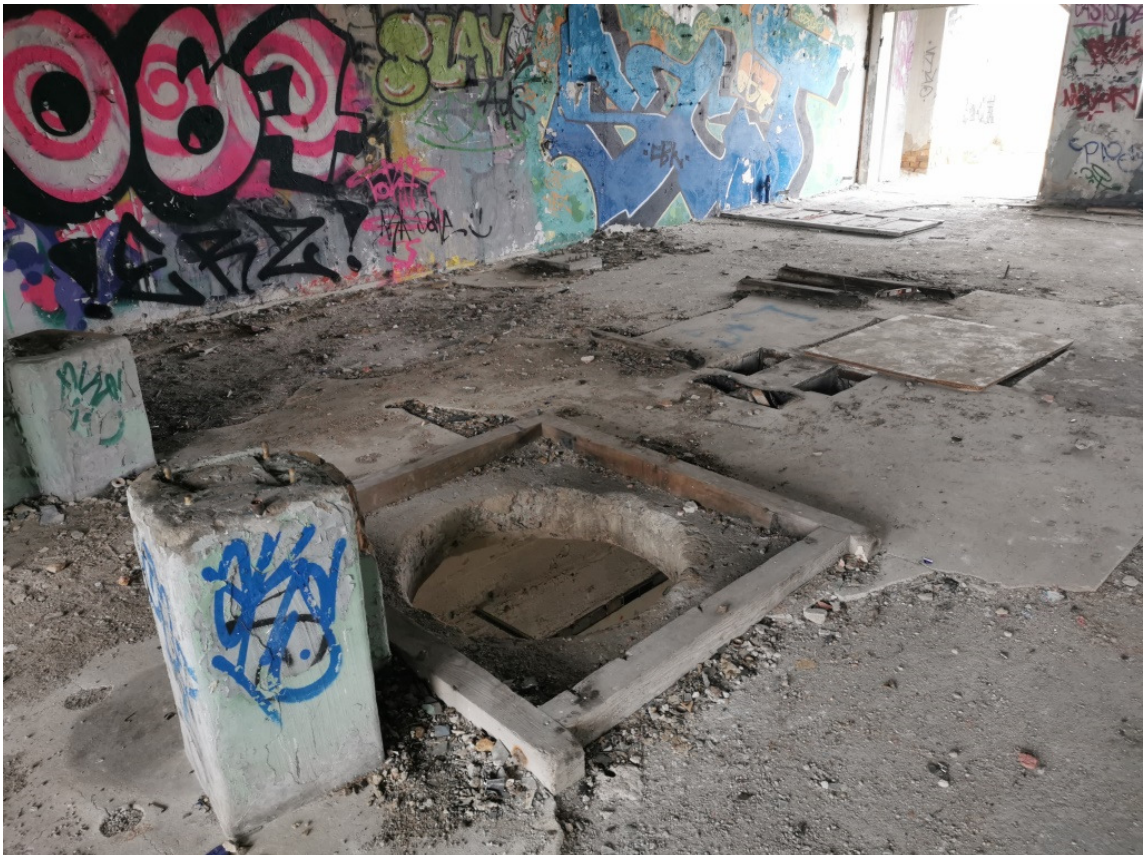
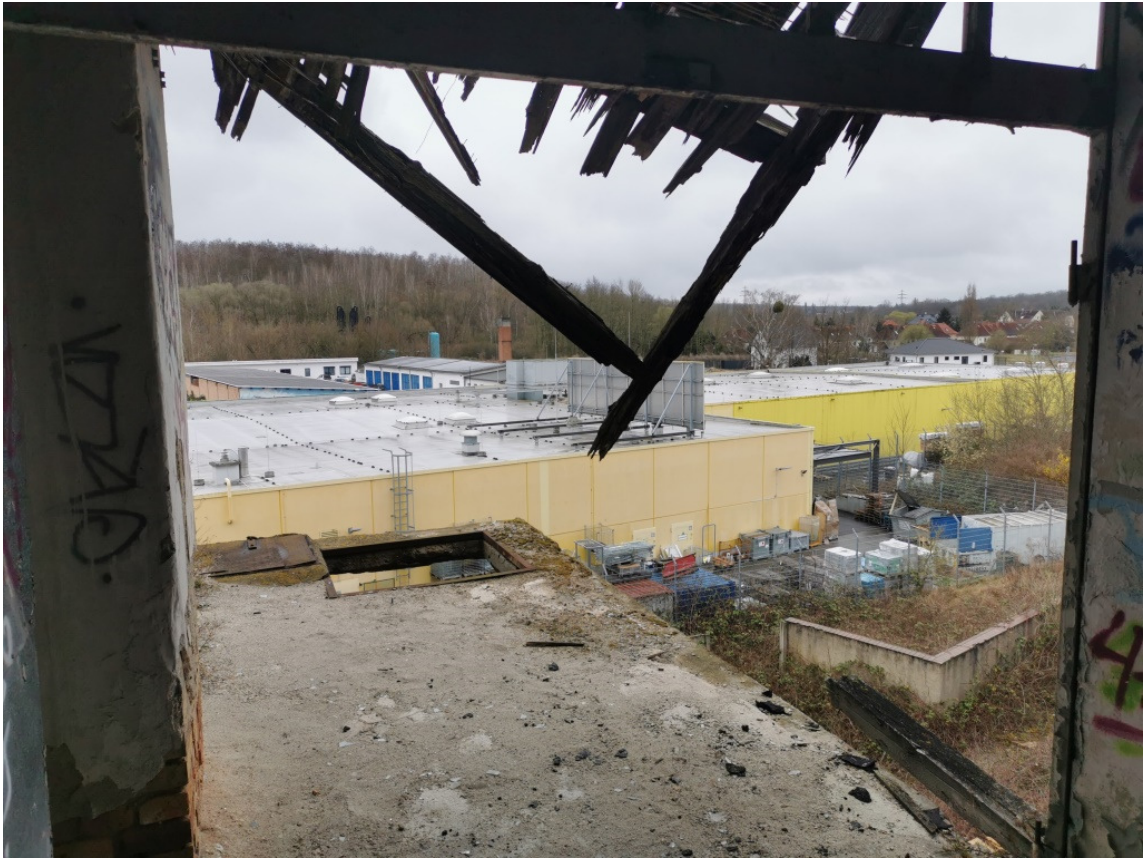
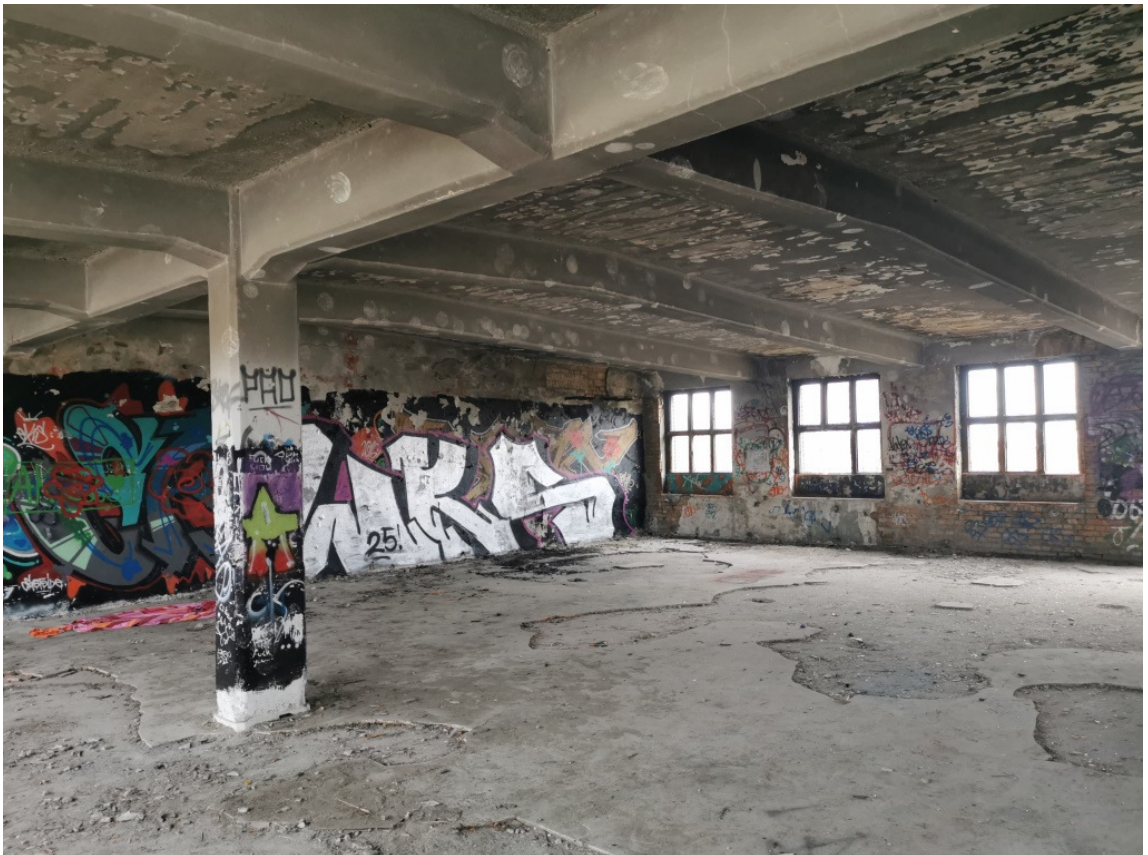
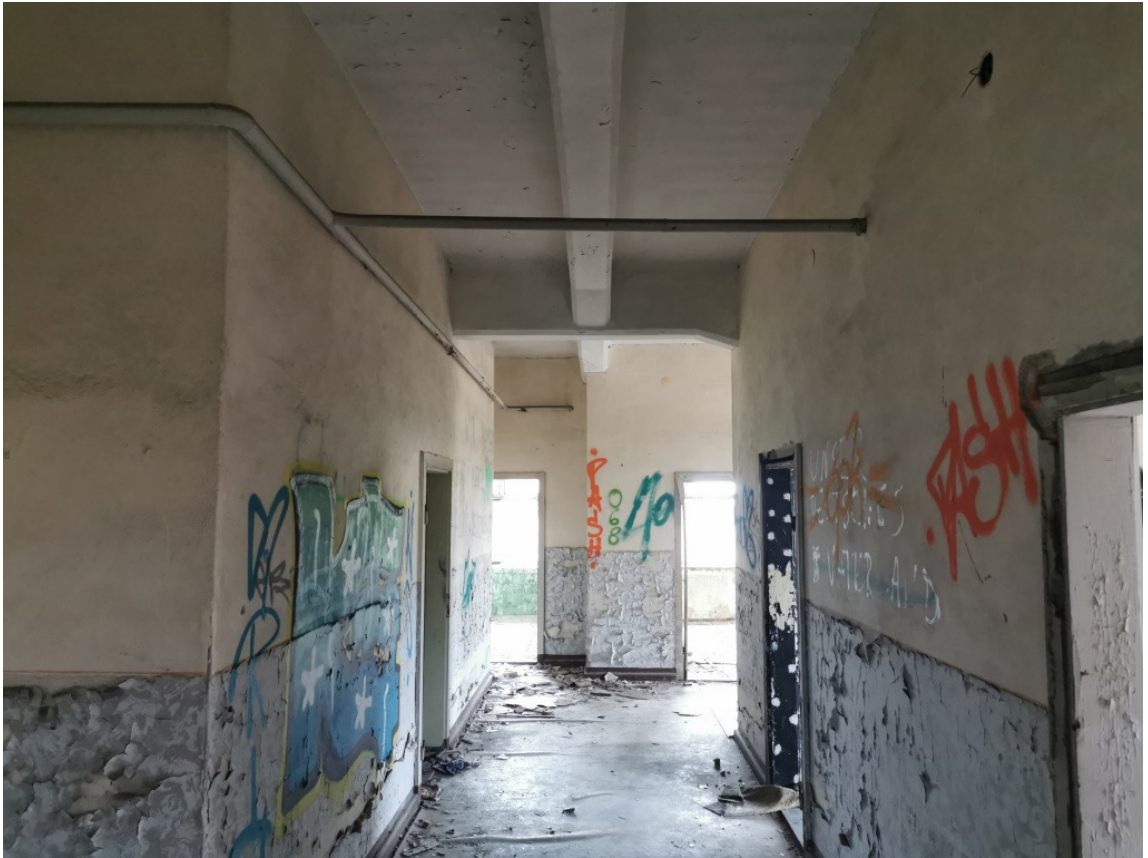
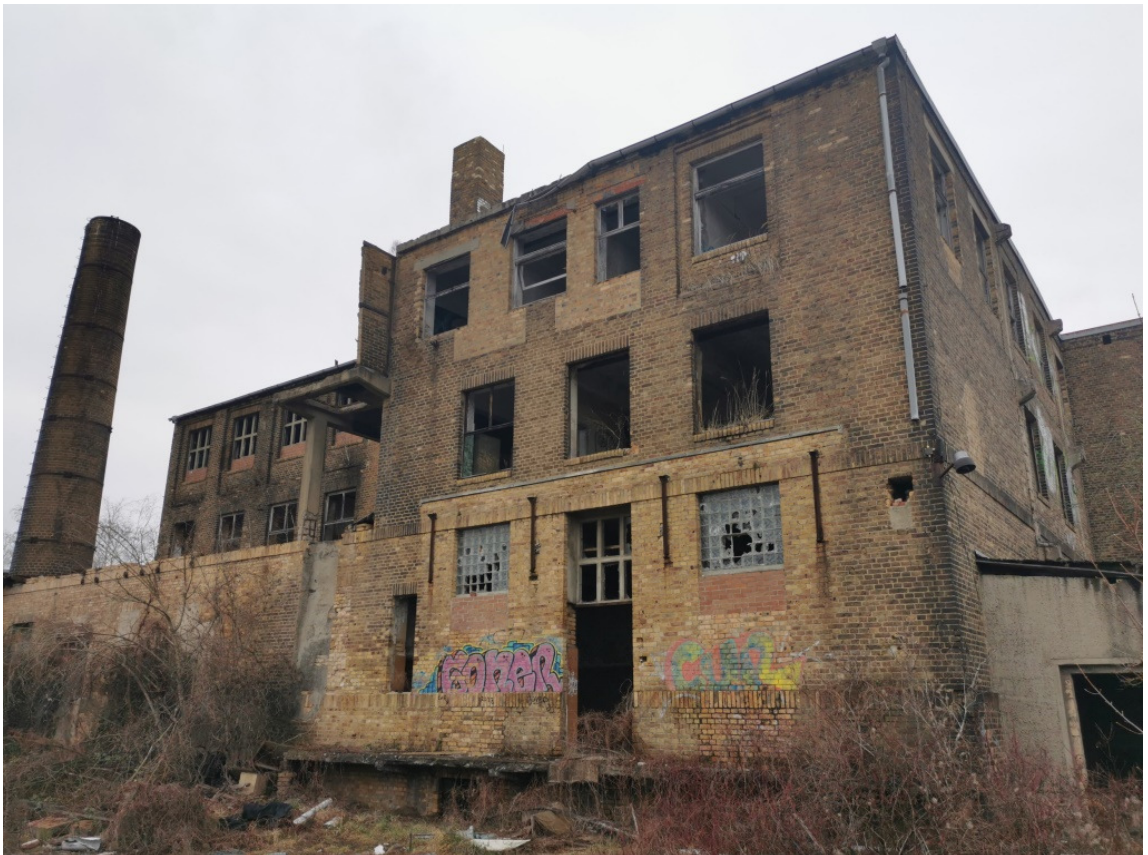
### **Gebäude 4 – Areal ehemalige „Alte Bäckerei“**

Treppe zum Erdgeschoß - augenscheinlich keine Schäden vorhanden,  
fehlende Absturzsicherung

Treppe zum 1. Obergeschoß - augenscheinlich keine Schäden vorhanden,  
fehlende Absturzsicherung

1. Obergeschoß : augenscheinlich keine Schäden an der Deckenkonstruktion  
( Decke ü. Erdgeschoß ) vorhanden,  
Deckenöffnungen vorhanden, keine Absturzsicherungen
- begehrbar, jedoch über bestehende Treppenanlage aufgrund möglicher Schäden nicht erreichbar

Treppe zum 2. Obergeschoß - augenscheinlich keine Schäden vorhanden,  
fehlende Absturzsicherung

2. Obergeschoß : augenscheinlich keine Schäden an der Deckenkonstruktion  
( Decke ü. 1. Obergeschoß ) vorhanden,  
Deckenöffnungen vorhanden, keine Absturzsicherungen
- begehrbar, jedoch über bestehende Treppenanlage aufgrund möglicher Schäden nicht erreichbar
