Anlage 5

Auszug aus Fotodokumentation
über die
Schutz- bzw. Mantelrohrverlängerung
östlich der BAB A72 Querung
vom 12.04.2002

Verlängerung Schutzrohr BAB A 72 für RL 11

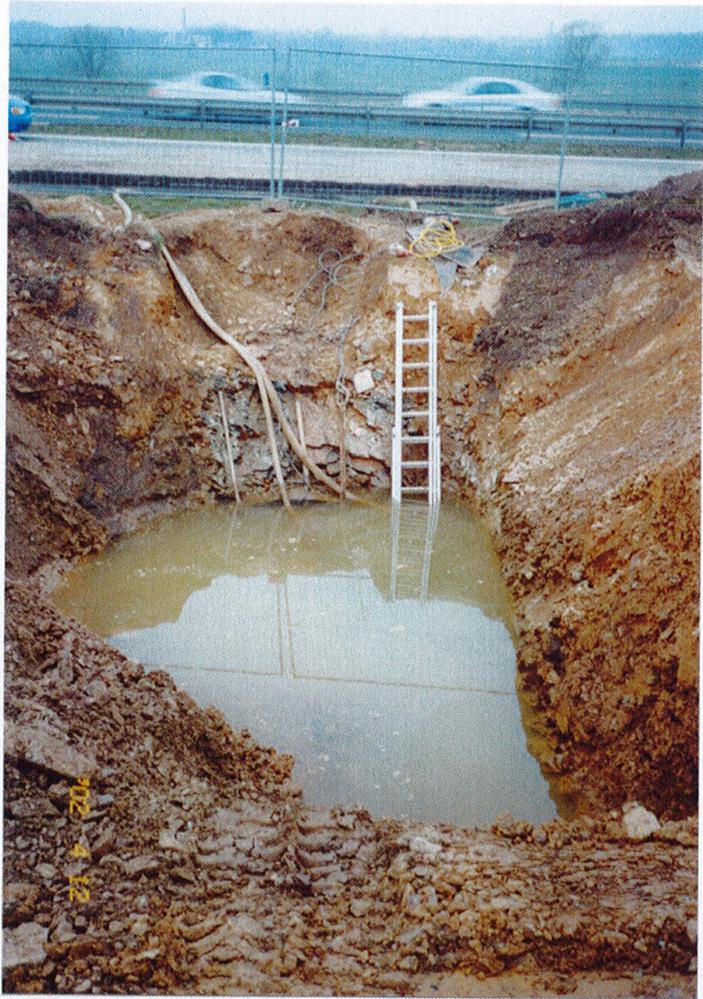
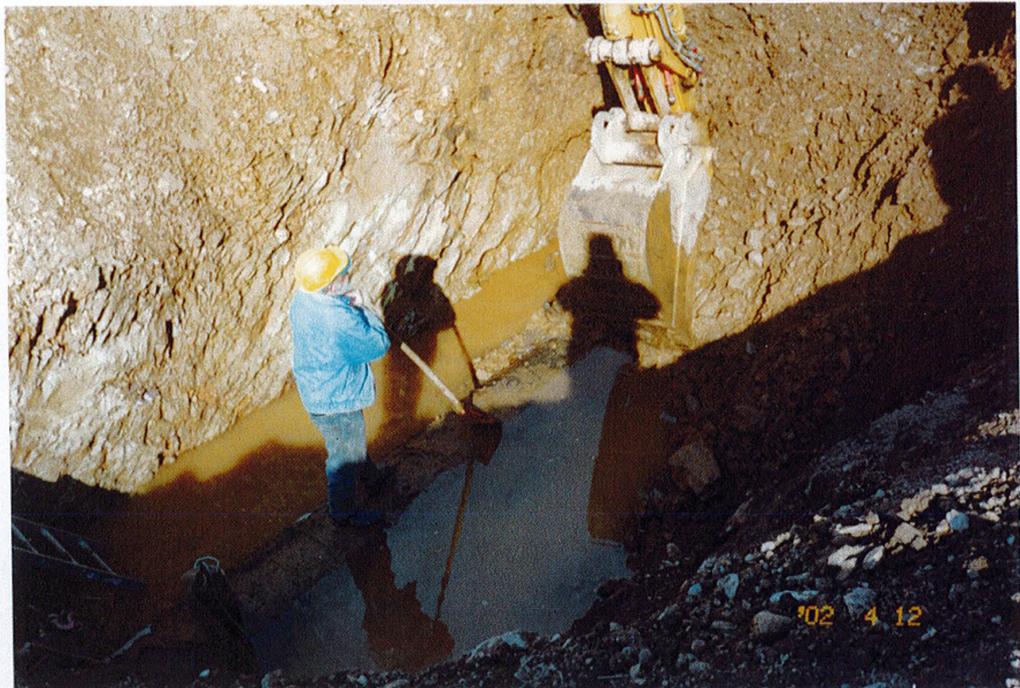
Wasserhaltung erforderlich

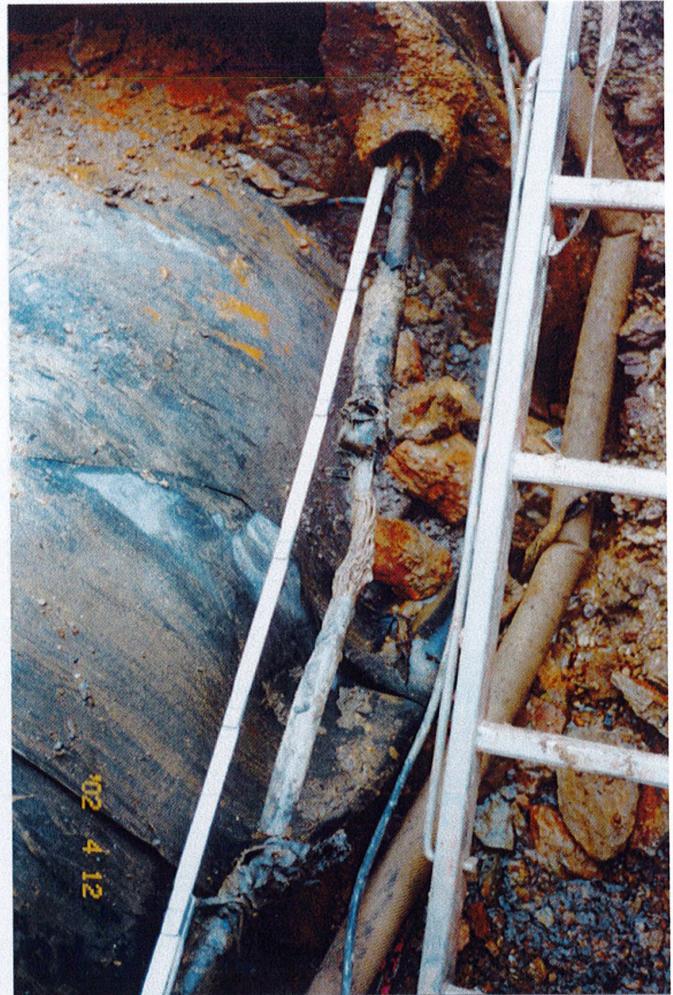
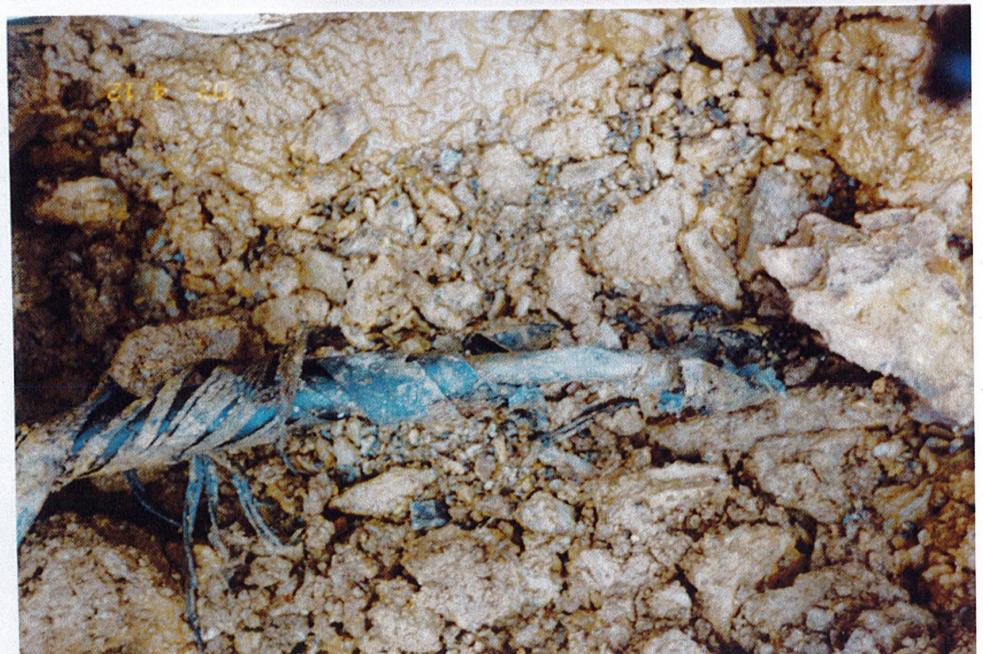
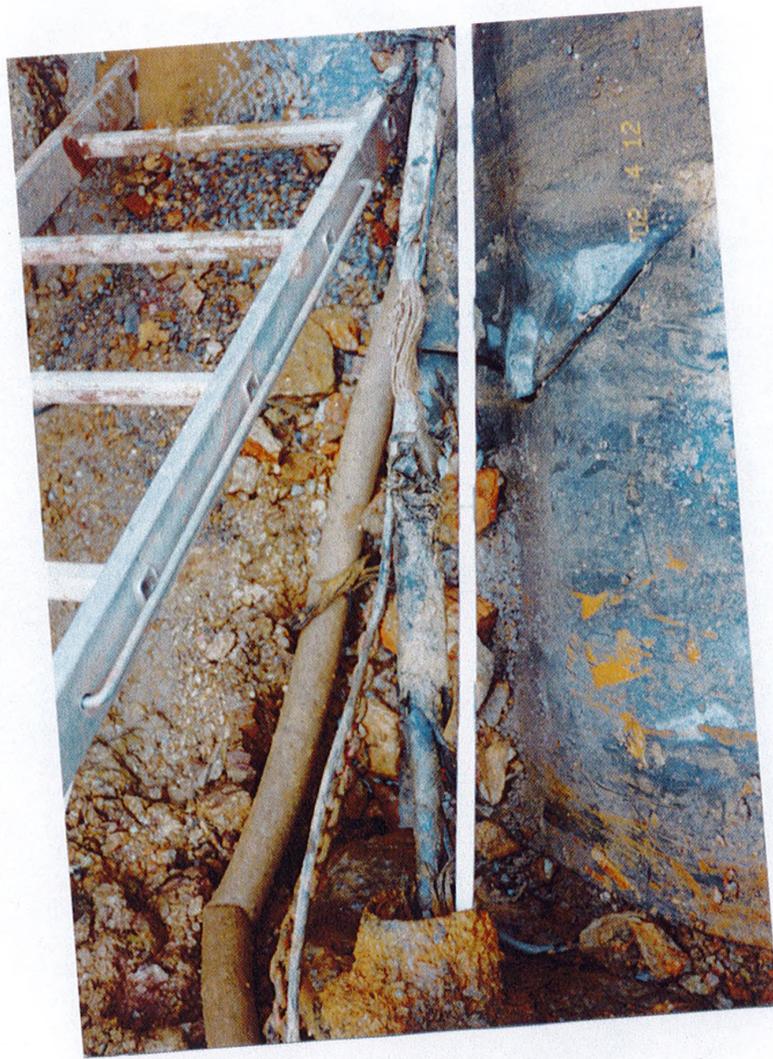
Havarie FM-Kabel

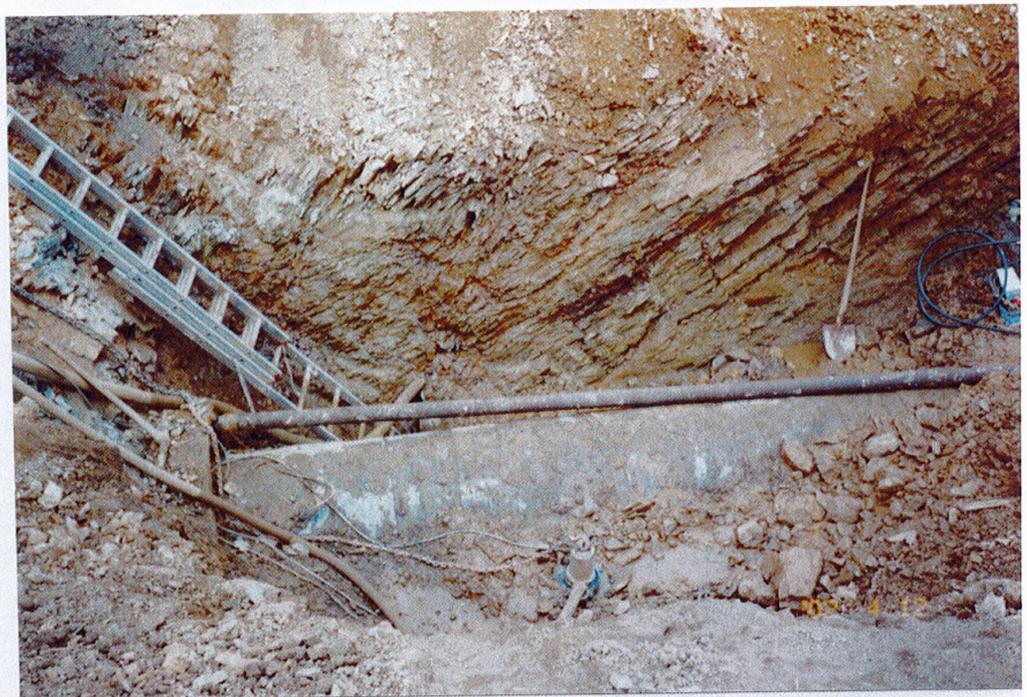
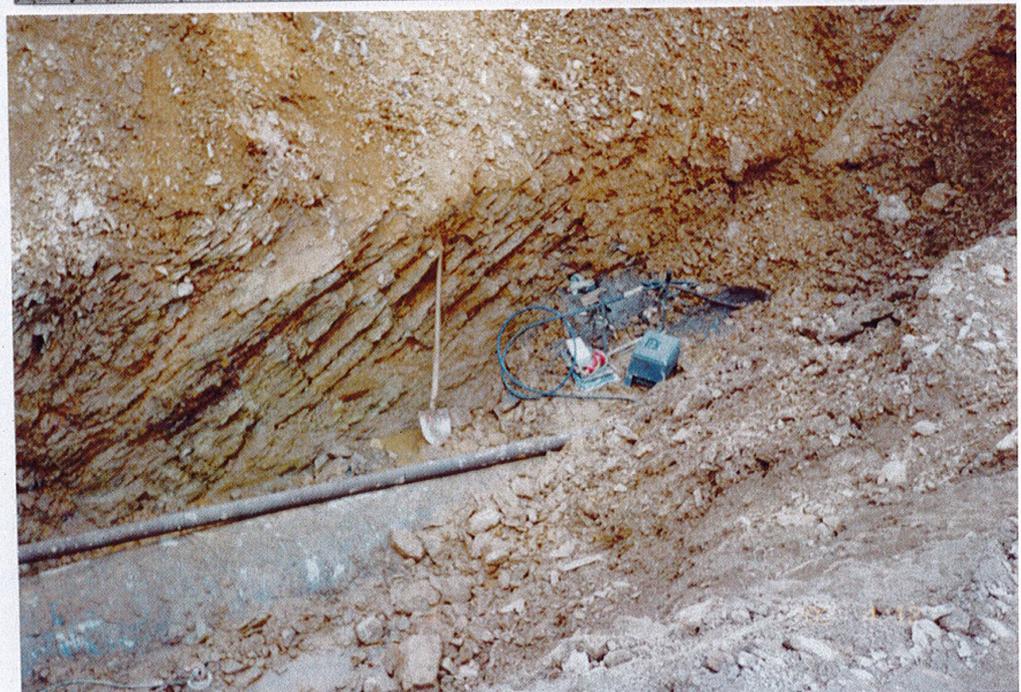
Schutzrohr für FM-Kabel

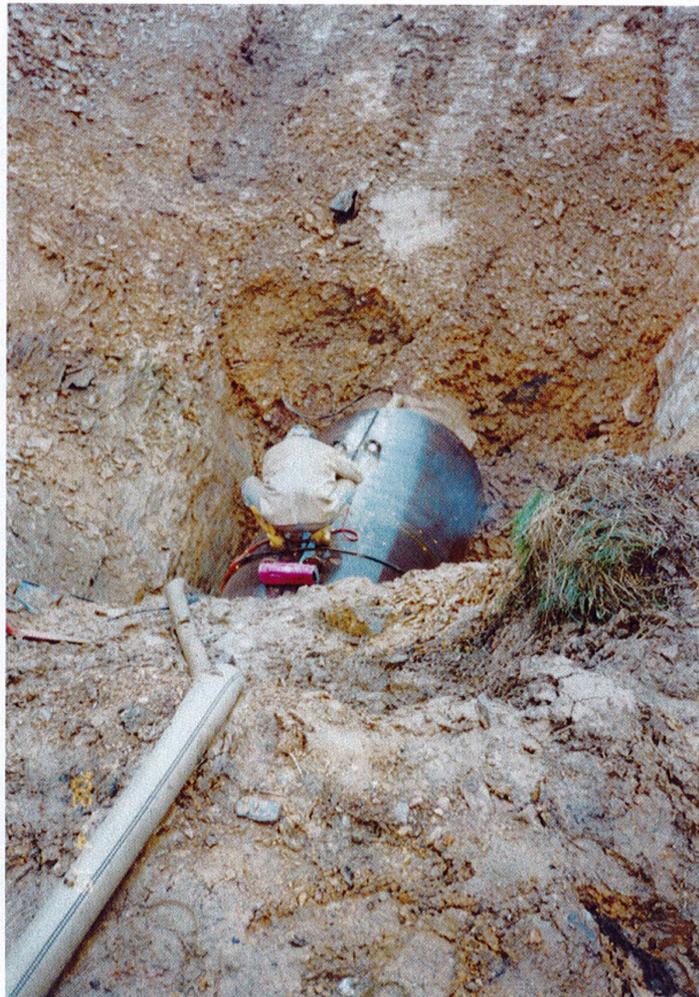
Bodenklasse 7

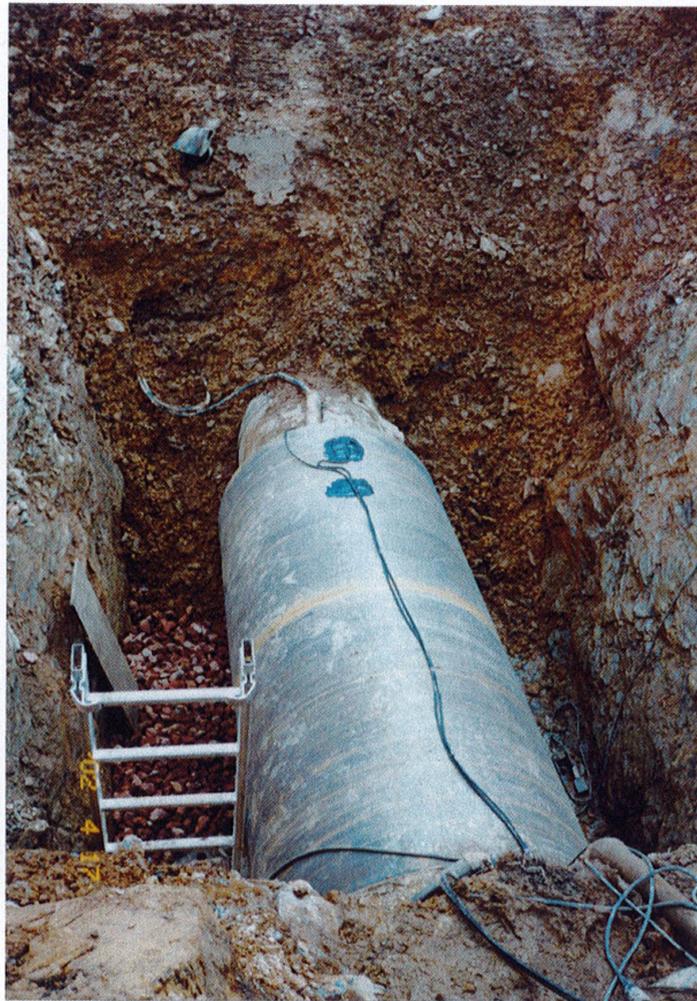
Verlauf FM-Kabel

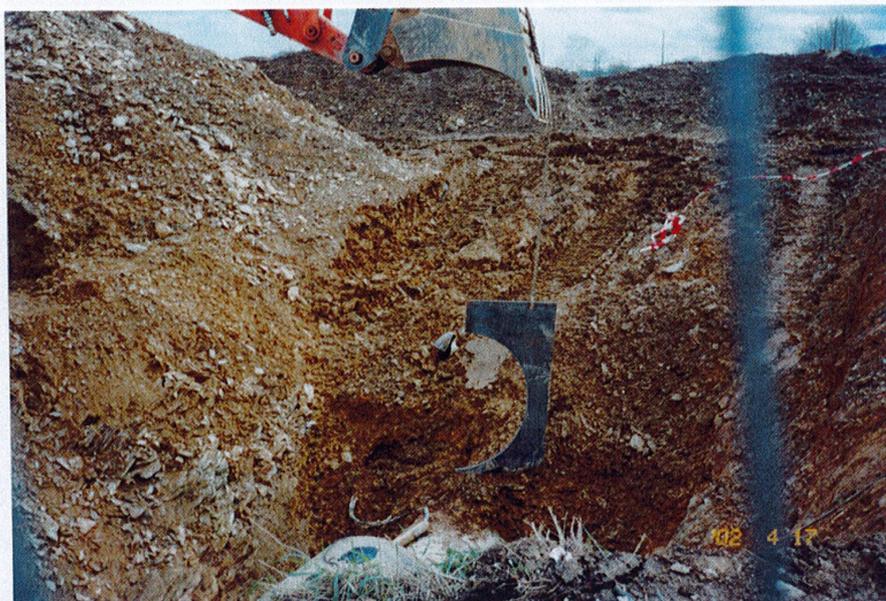
Stahldeckel

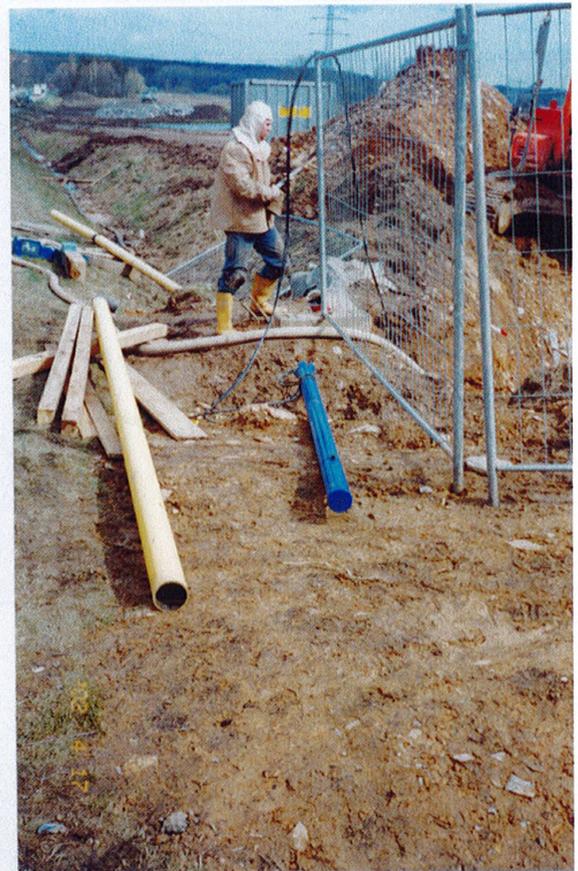
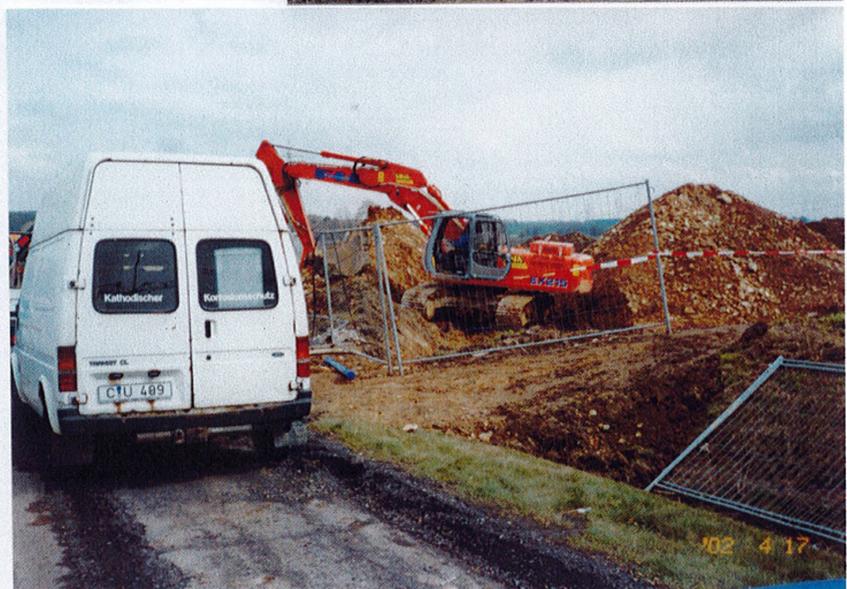
kathodischer Korrosionsschutz durch die Fa. Procon

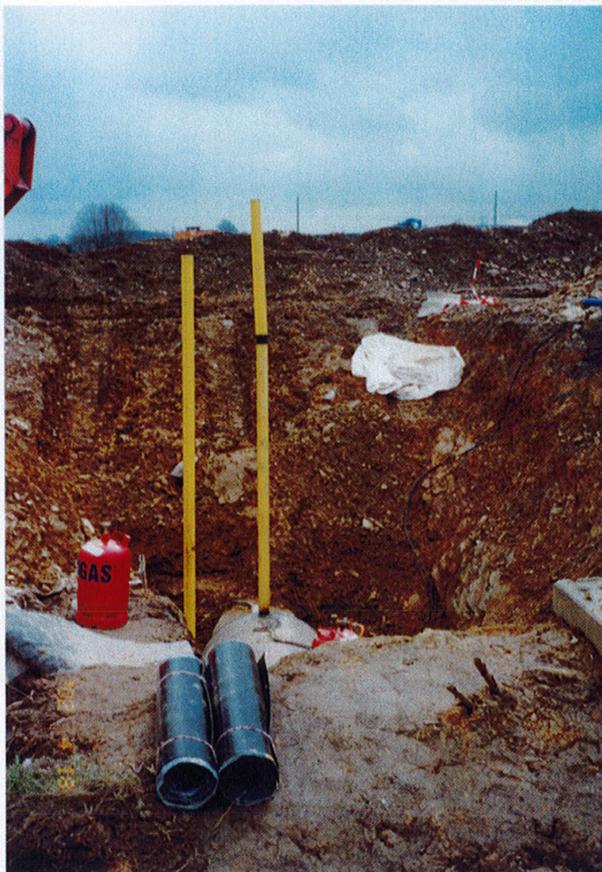
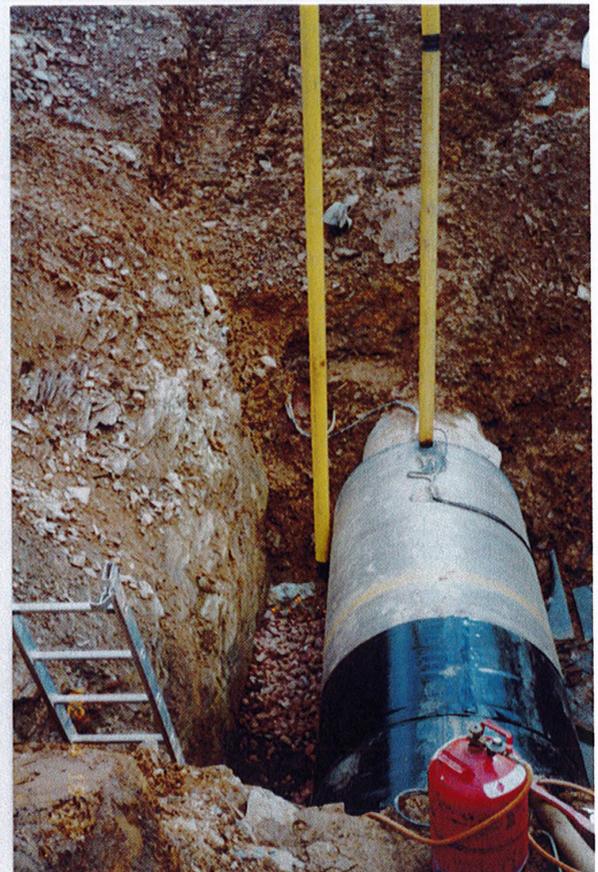
Rohr zum Verdämmen
Rohr zum Abpumpen von Grundwasser

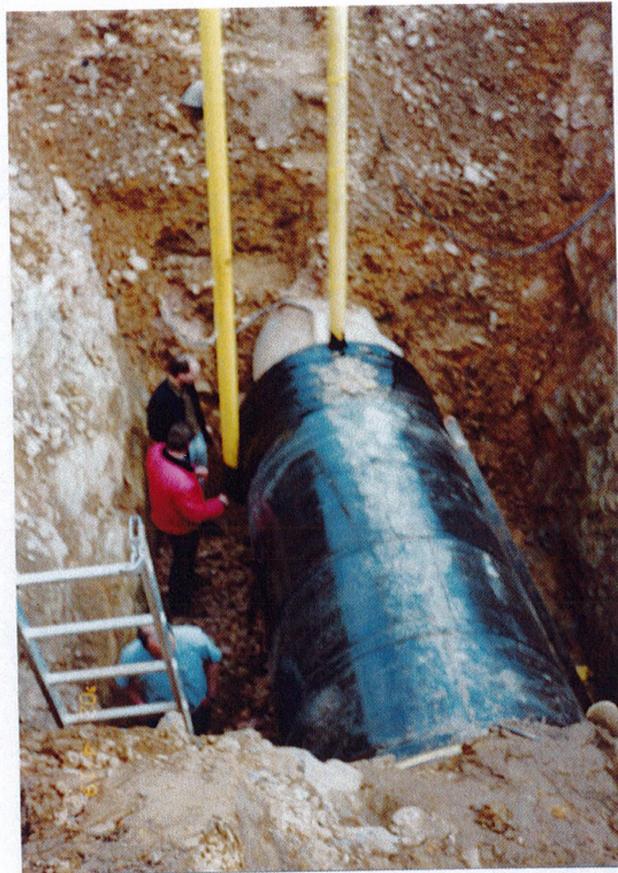
Technische Abnahme

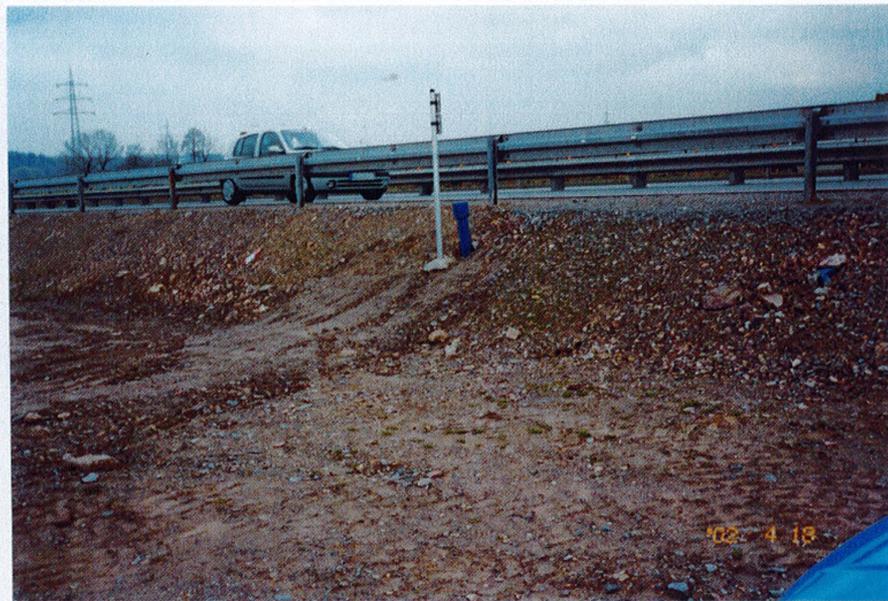
Bereich Nord nach Beseitigung Havarie FM-Kabel

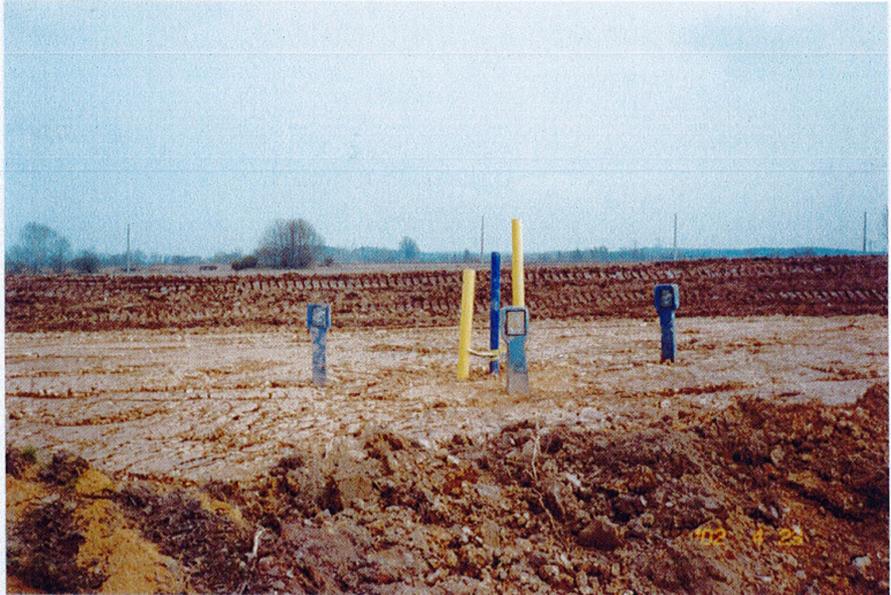
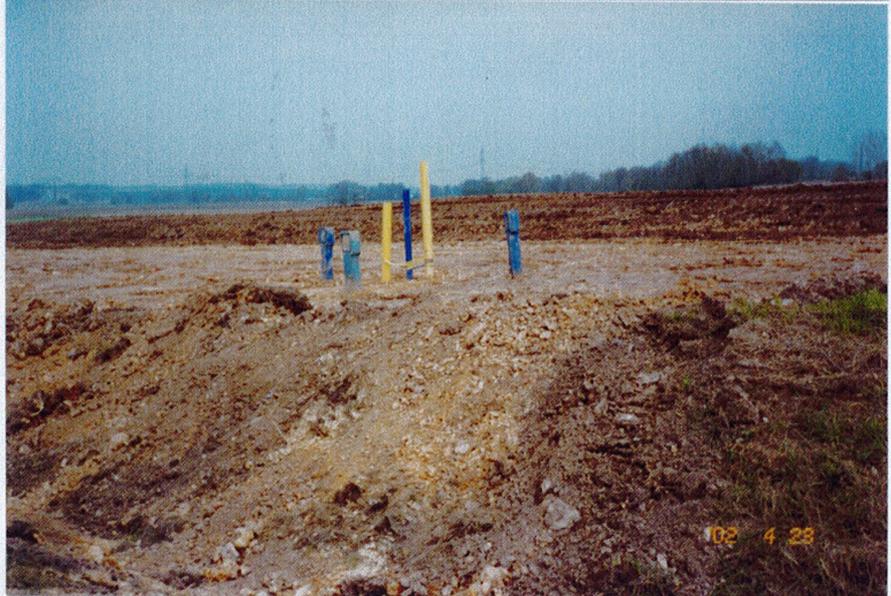
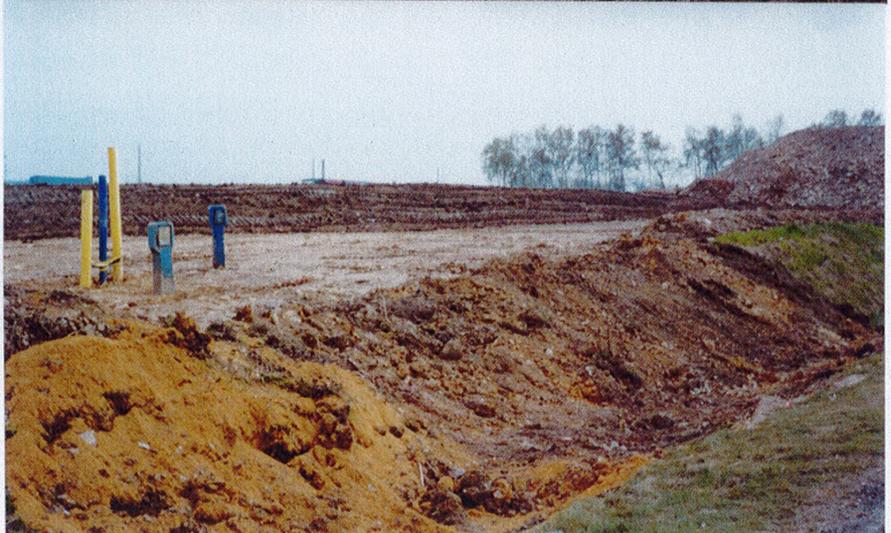
Bauende
