Schadenskartierung

Sanierung der Fassade
Hallstraße 54
39576 Hansestadt Stendal

Hansestadt Stendal
Markt 1
39576 Hansestadt Stendal

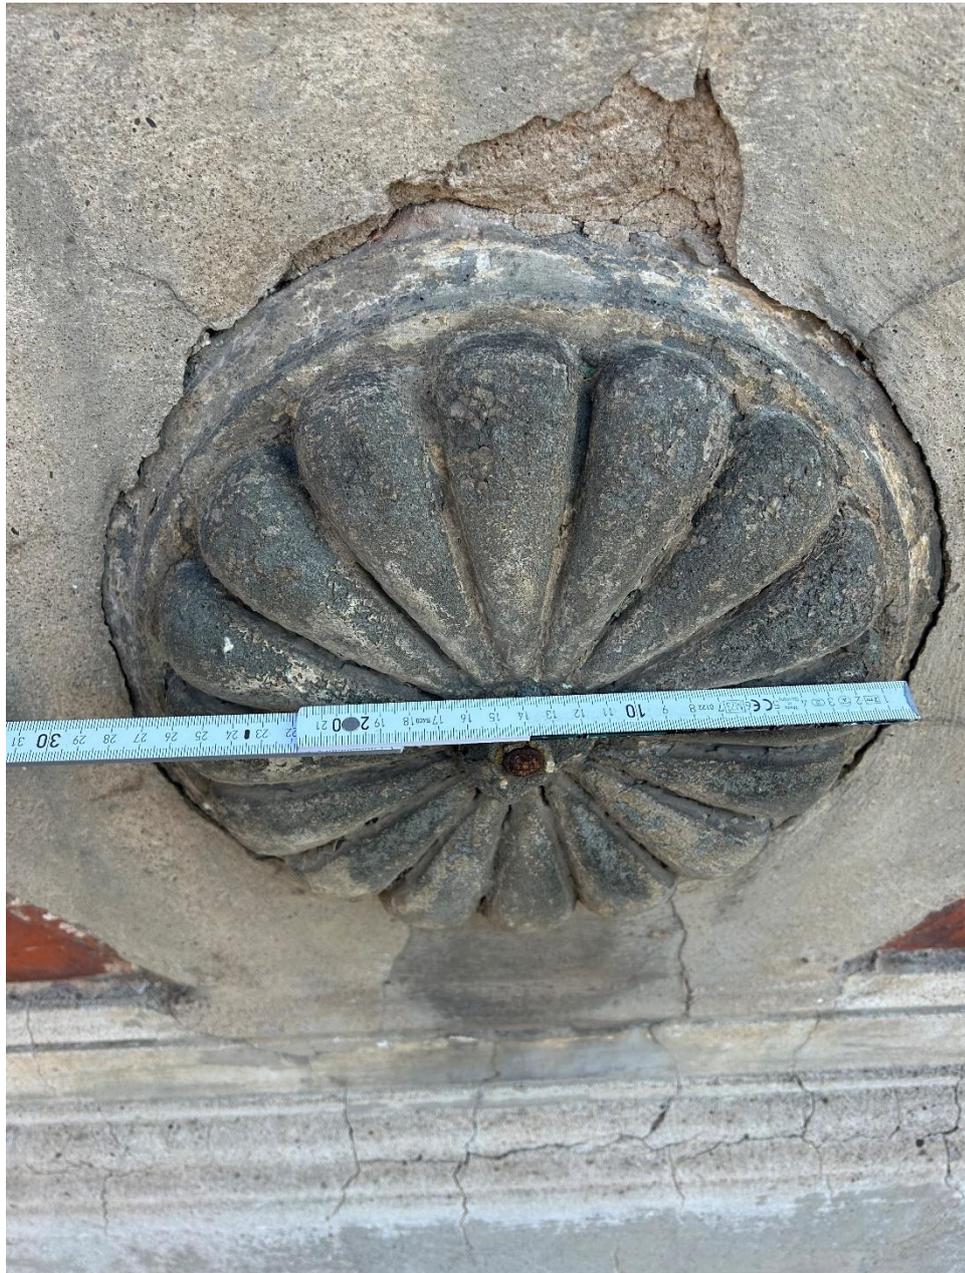
Schaden 1			
		Raum			
		Decke	Boden	Wand	
				N	O

Abplatzung des Putzes an den Verzierungen, Abformungen werden mit ursprünglichem Material ergänzt bzw. ersetzt.

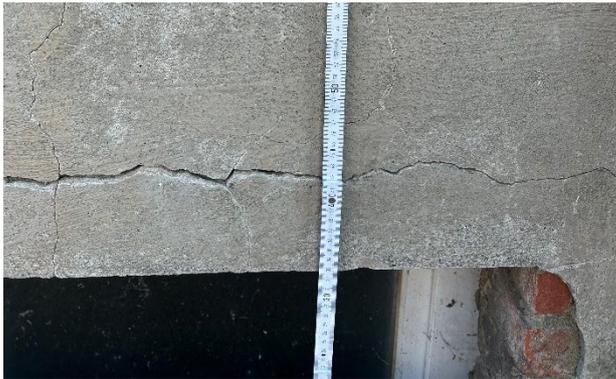
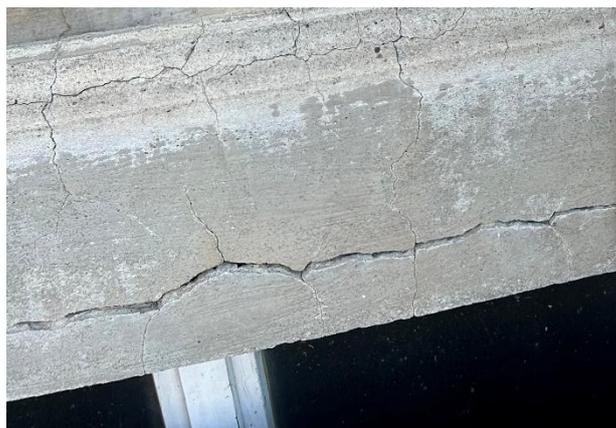
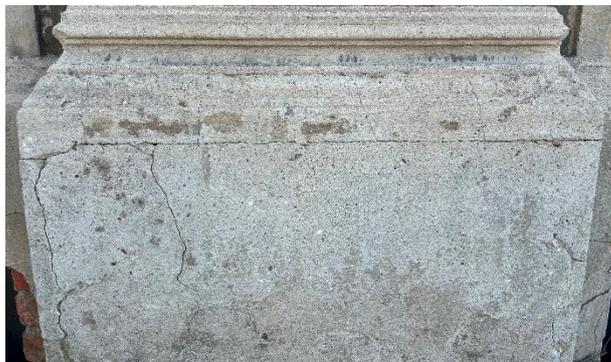
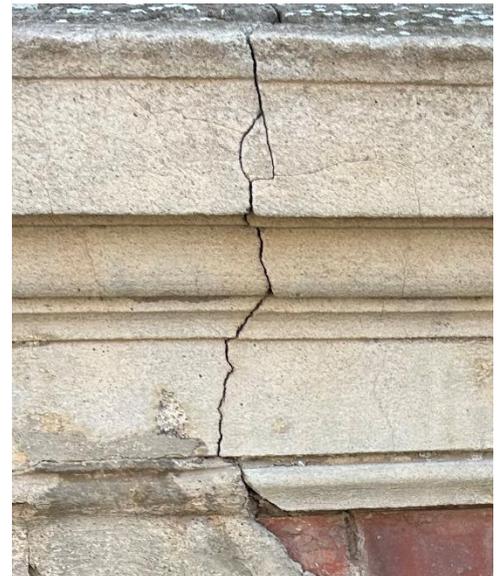
Schaden 2		
		Raum		
		Decke	Boden	Wand
				N O S W

Rissbildung an sämtlichen Stellen, ein Austausch der Sturzträger ist erforderlich.
 Der ornamentale Fassadenputz sollte durch entsprechende Abformungen ergänzt bzw. ersetzt werden.

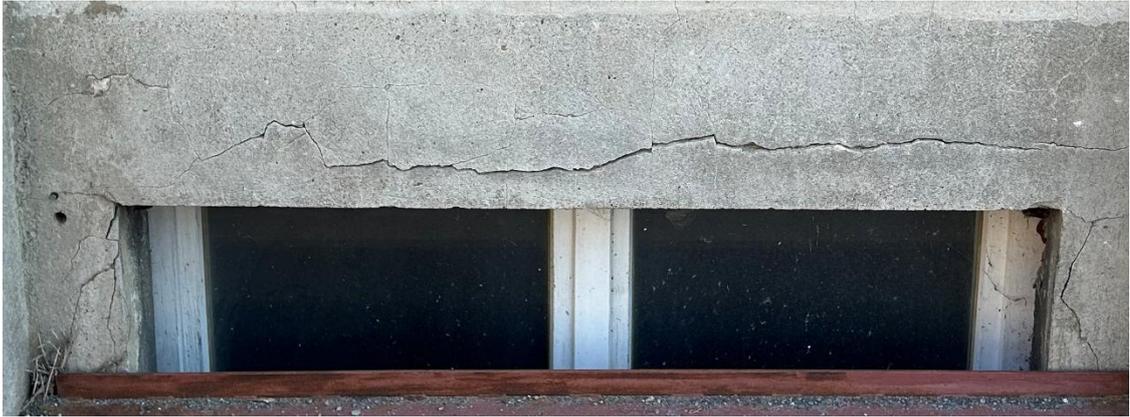
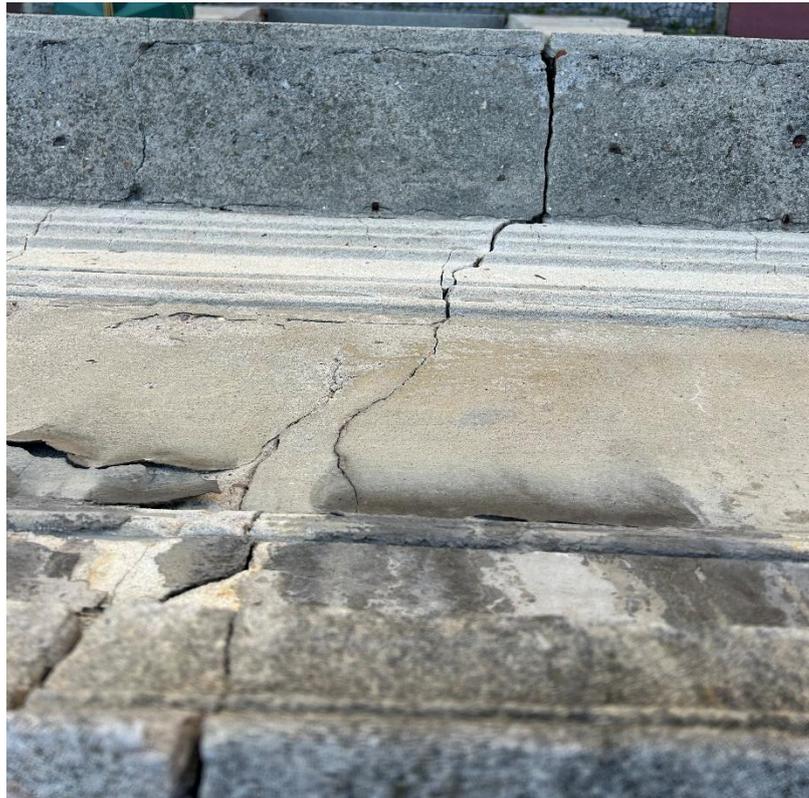
SCHADEN 2					
		Raum					
		Decke		Boden		Wand	
				N	O	S	W

Rissbildung an sämtlichen Stellen, ein Austausch der Sturzträger ist erforderlich.
 Der ornamentale Fassadenputz sollte durch entsprechende Abformungen ergänzt bzw. ersetzt werden.

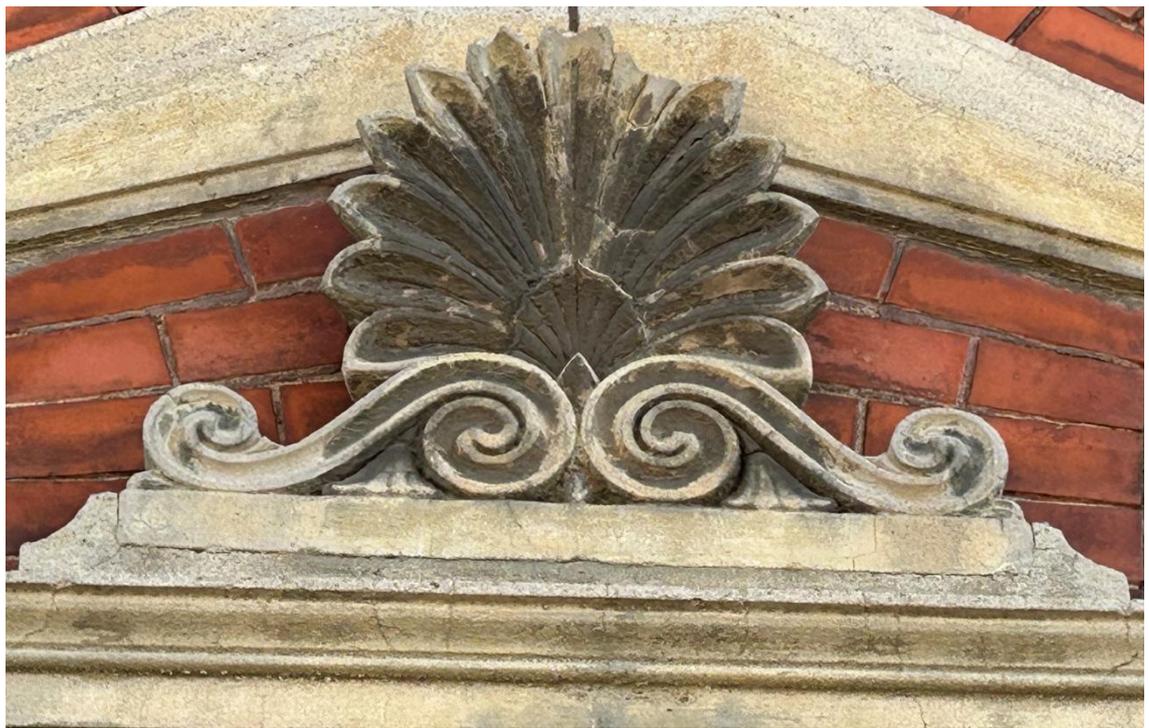
SCHADEN 3					
		Raum					
		Decke	Boden	Wand			
				N	O	S	W

Aufarbeitung der Verzierungen am Gesimsband, Abformungen werden mit ursprünglichem Material ergänzt bzw. ersetzt.

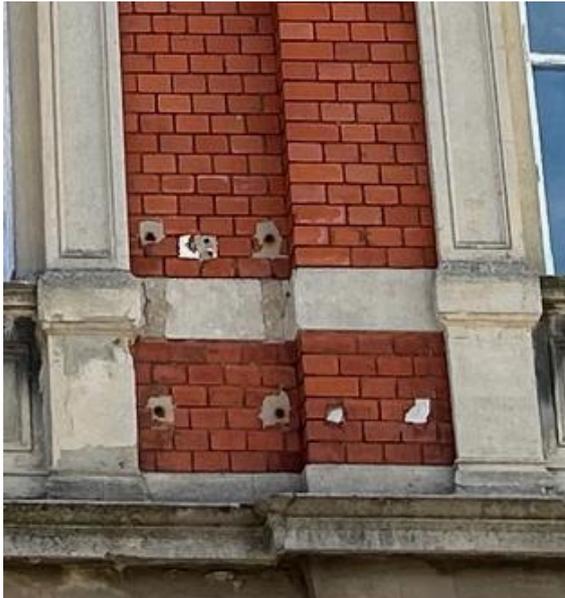
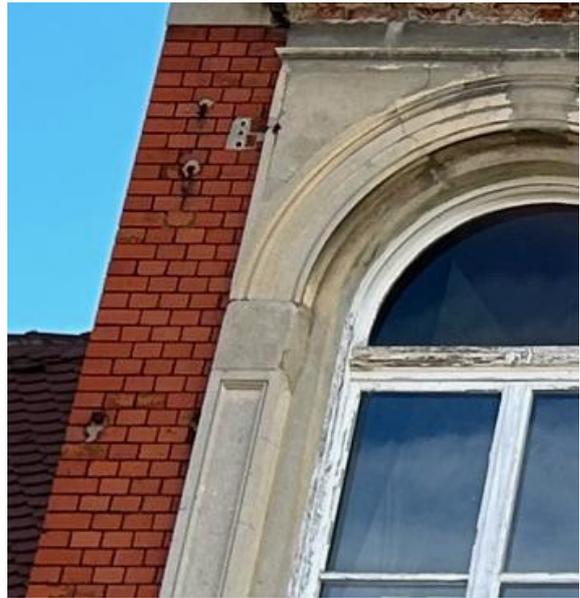
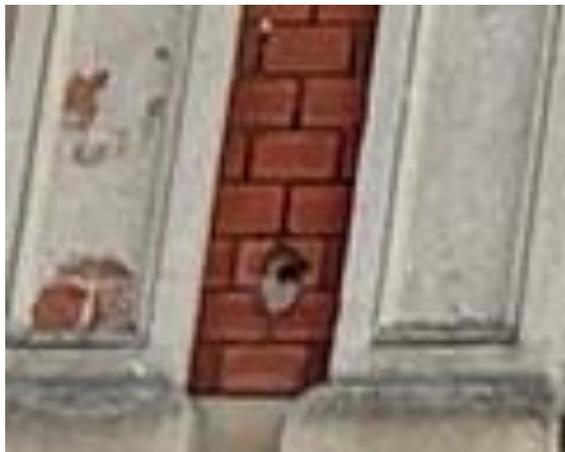
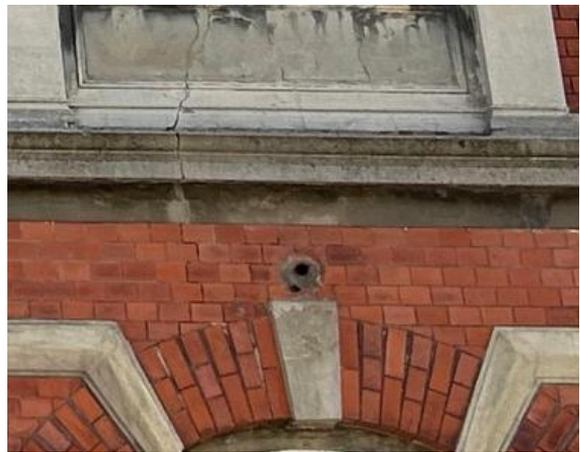
SCHADEN 4					
		Raum					
		Decke	Boden	Wand			
				N	O	S	W

Vermehrte Löcher in der Fassade, Fachgerechte Verschleißung.

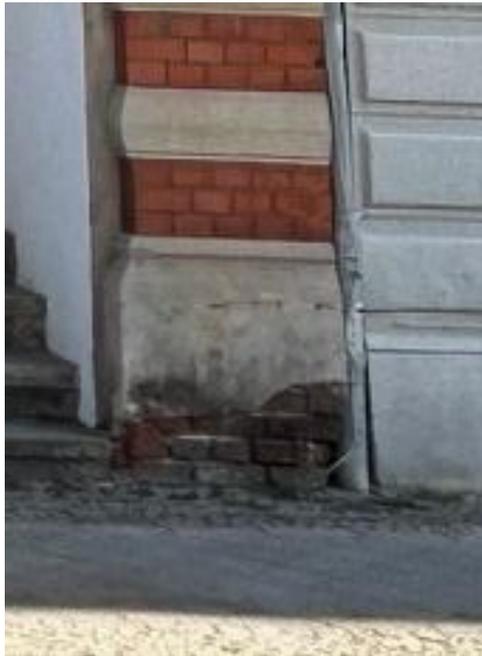
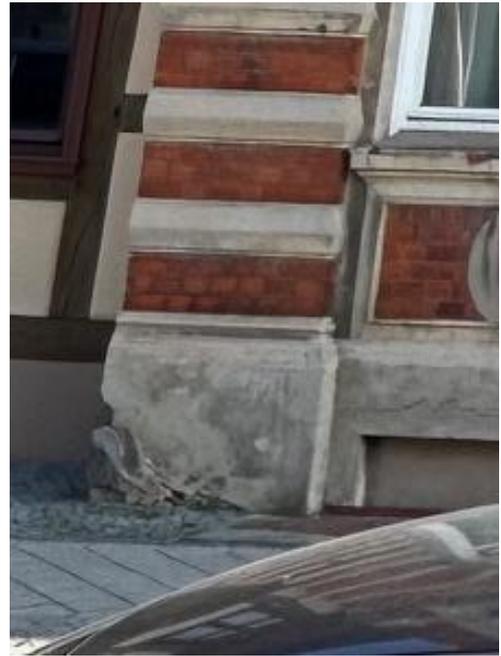
SCHADEN 5			
		Raum			
		Decke	Boden	Wand	
				N	O

Abplatzung des Putzes bis zum Ziegelstein.
 Der ornamentale Fassadenputz sollte durch entsprechende Abformungen ergänzt bzw. ersetzt werden.

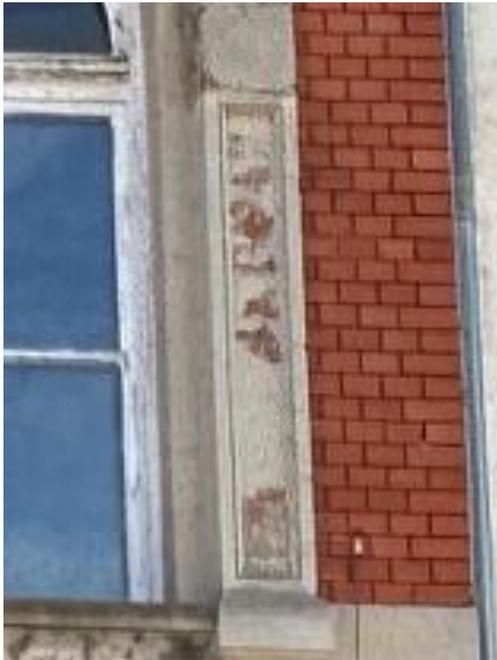
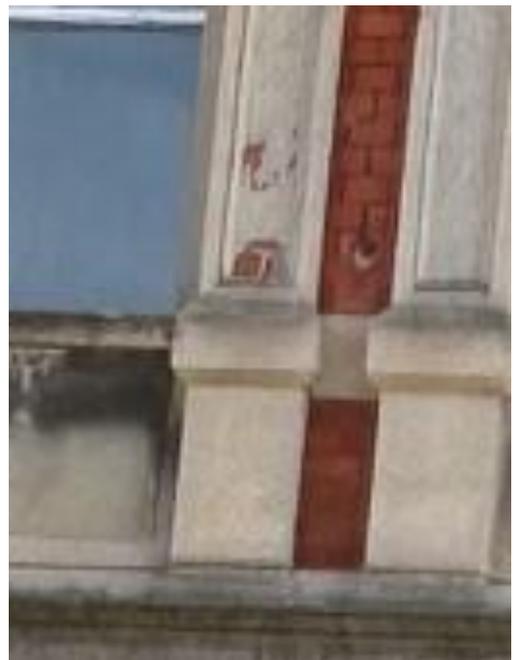
SCHÄDEN 6				
		Raum				
		Decke	Boden	Wand		
			N	O	S	W

Abplatzung des Putzes bis zum Ziegelstein.
 Der ornamentale Fassadenputz sollte durch entsprechende Abformungen ergänzt bzw. ersetzt werden.
