Übersicht Holzlambbris - EG.1a/1b Flure

Übersicht Holzlambbris - EG.16 kleiner Saal

Übersicht Holzlambris - EG.14 und 1.OG Treppe T1

Übersicht Holzlambris - 1.OG.10 Flur

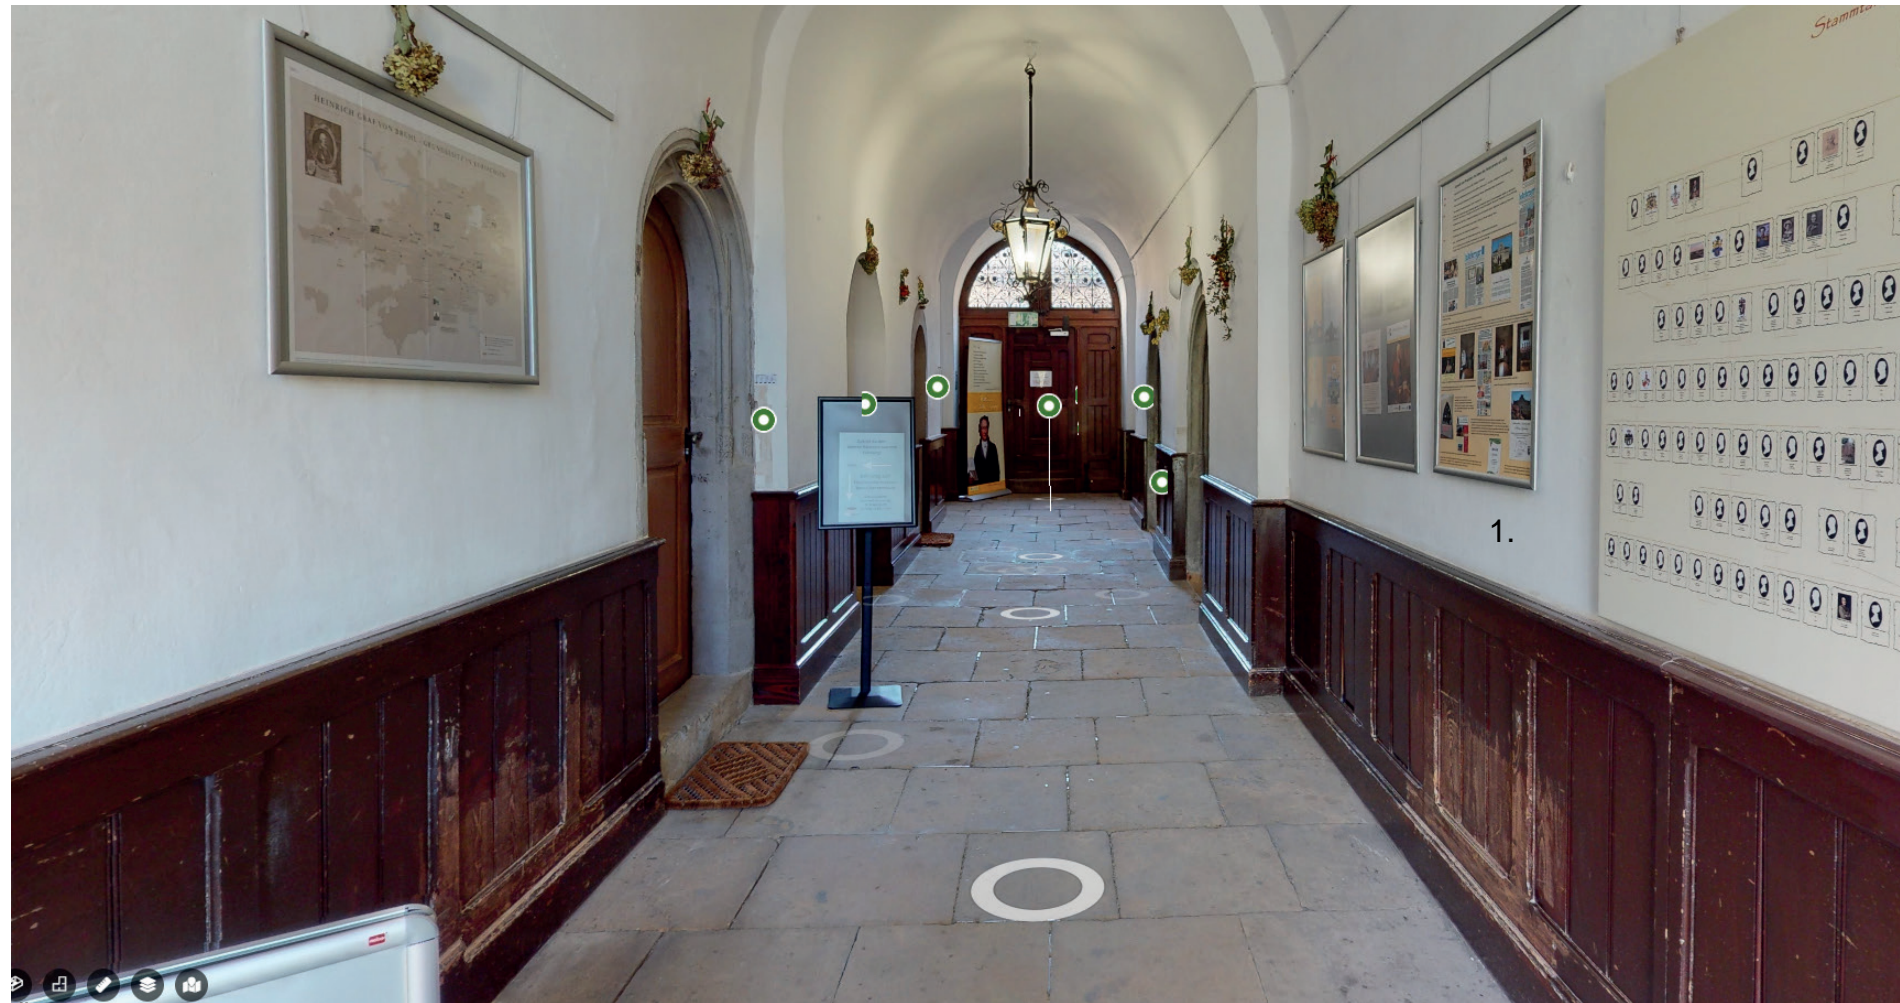
- Lambris Schadstellen und farbliche Überarbeitung der Oberflächen
- Lambris farbliche Überarbeitung der Oberflächen
- Lambris ausarbeiten für Einbau Türelement
- Demontage und Anpassung Lambris für Einbau Klingeltaster auf 85 cm ü OKFB n. Angaben FP ELT
- Rückbau/Anpassung und Remontage Lambris hinter den HK, Anpassung an Sockel n.E.

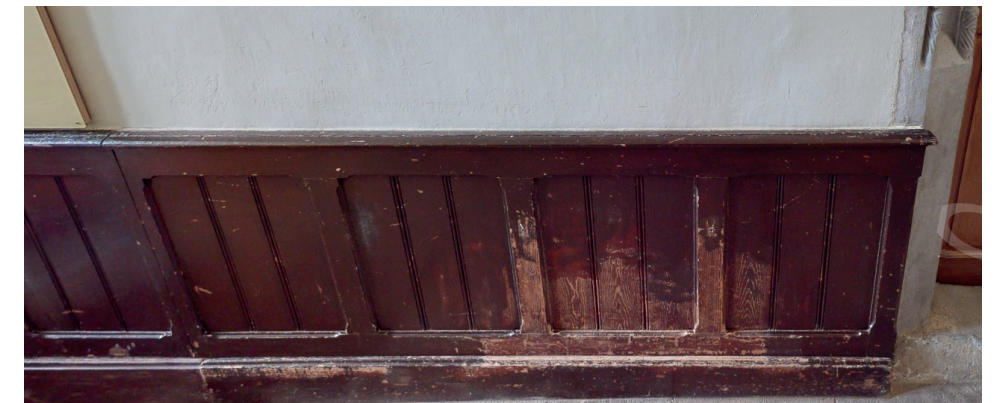
1. Schaden an der Endbeschichtung, identisch mit Schadprofil gegenüber

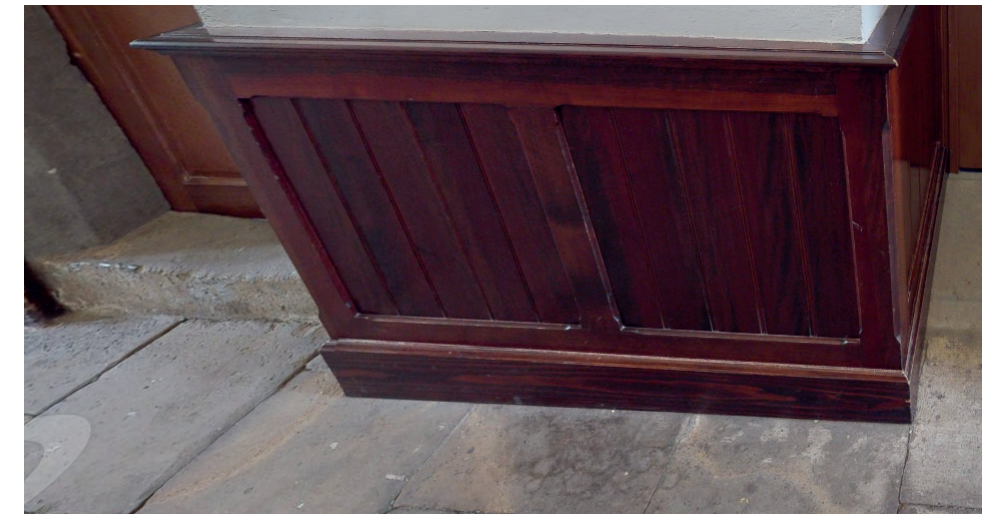
2. Teile der Lambris wurden bereits aufgearbeitet

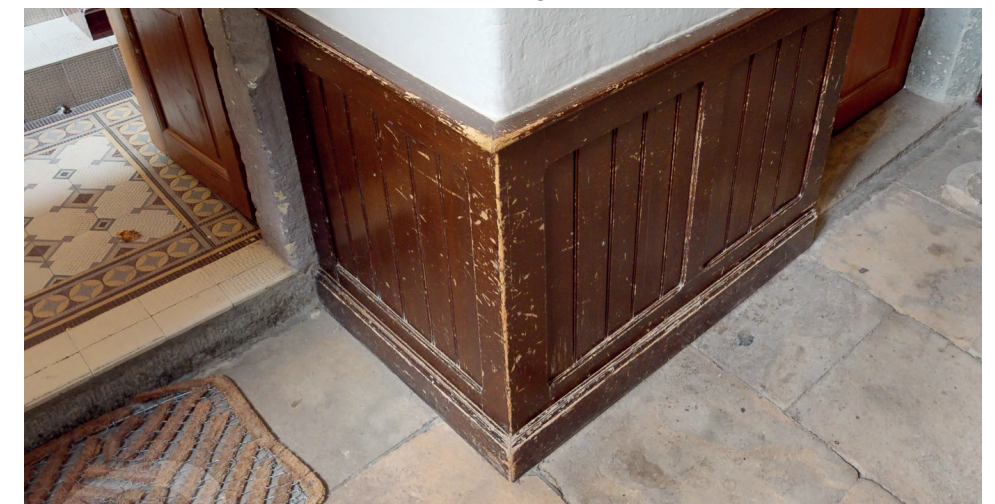
3. Erhebliche Abnutzungen an den Ecken. Lambris ausarbeiten für Türelement. Siehe Detail A-191 Türanschluss

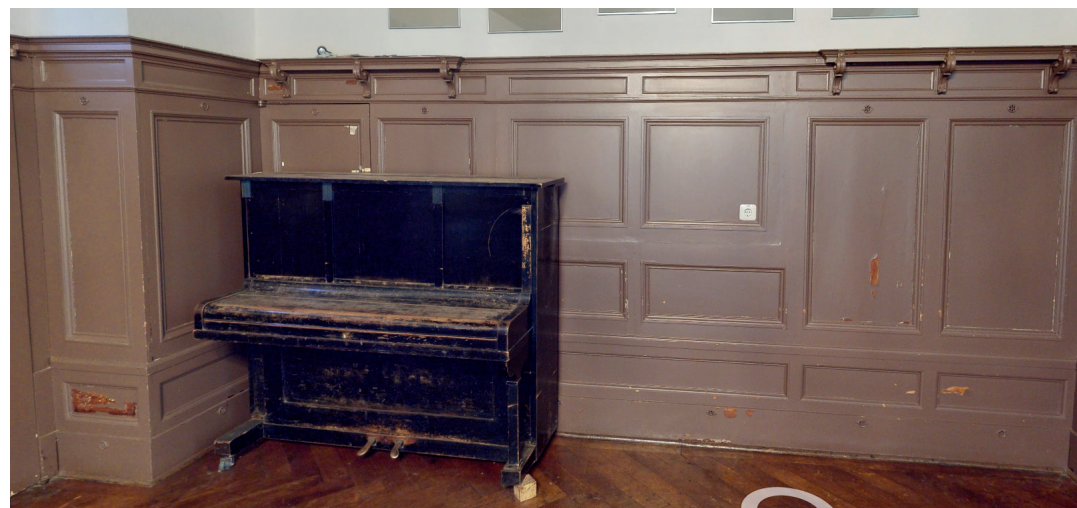
1. größere und kleinere Schadstellen am Lambris an der Nordwand

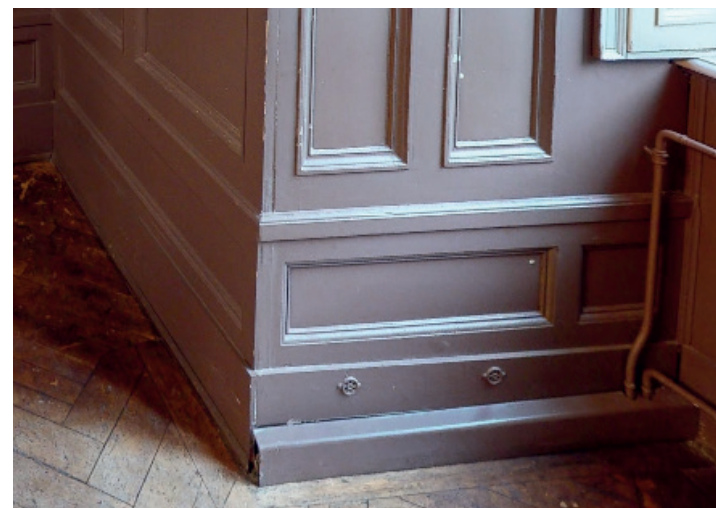
2. verschiedene Sockelausführungen

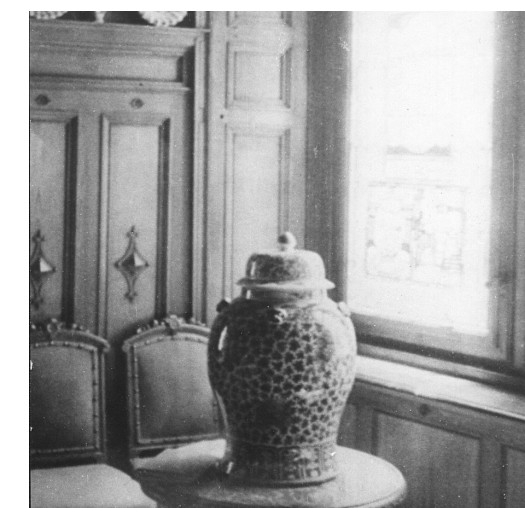
historisches Zierelement

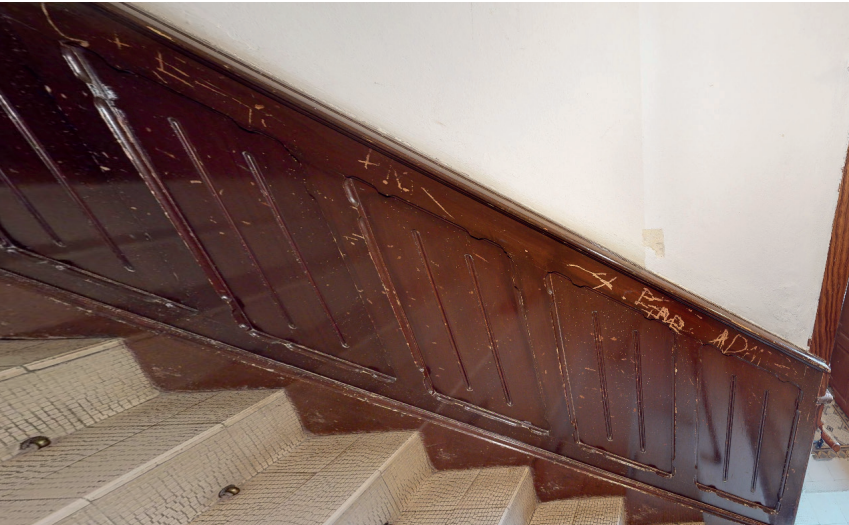
1. Ritzungen im Holzlambris, Anarbeitung an die Stufen

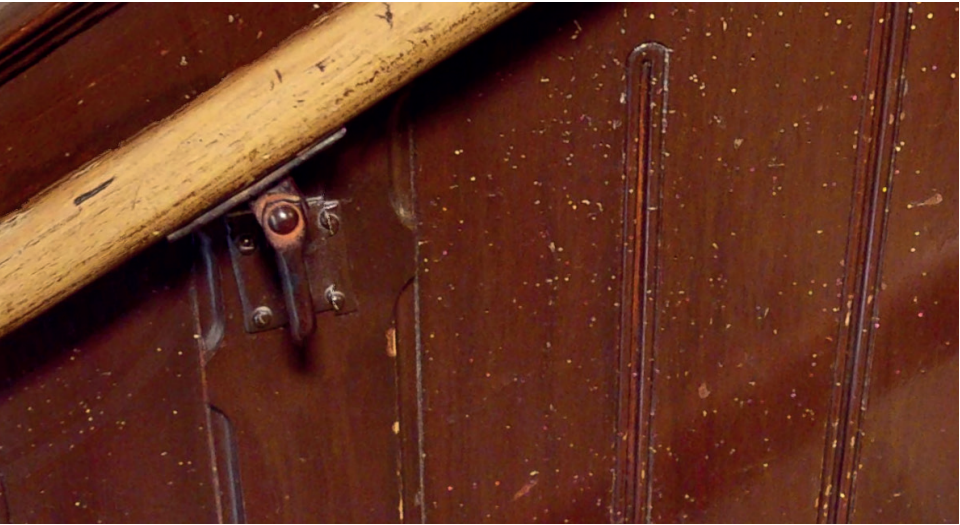
2. wiederkehrendes Schadensbild am Holzlambris
Metallelemente RAL 8022

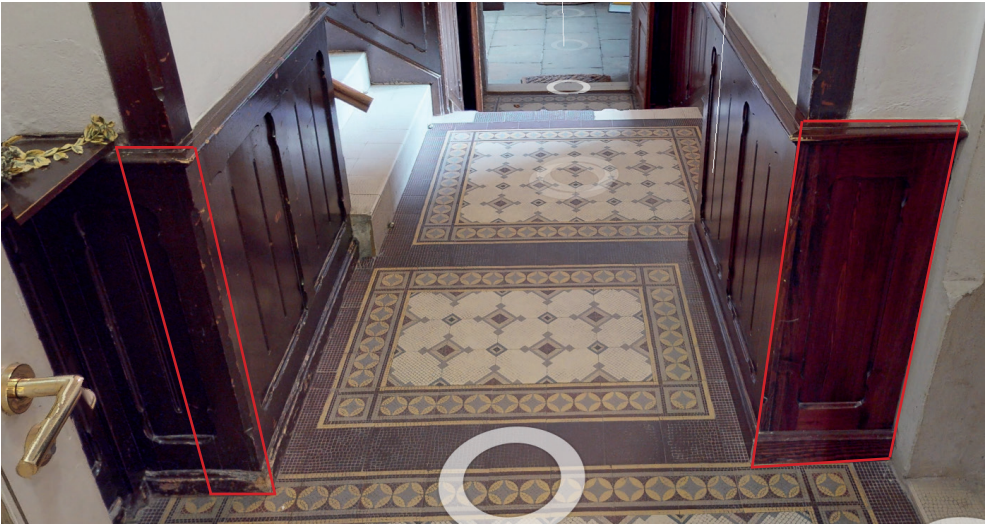
3. Ausarbeiten Holzlambris zum Einbau des Scherengitter.
Siehe Detail A-127

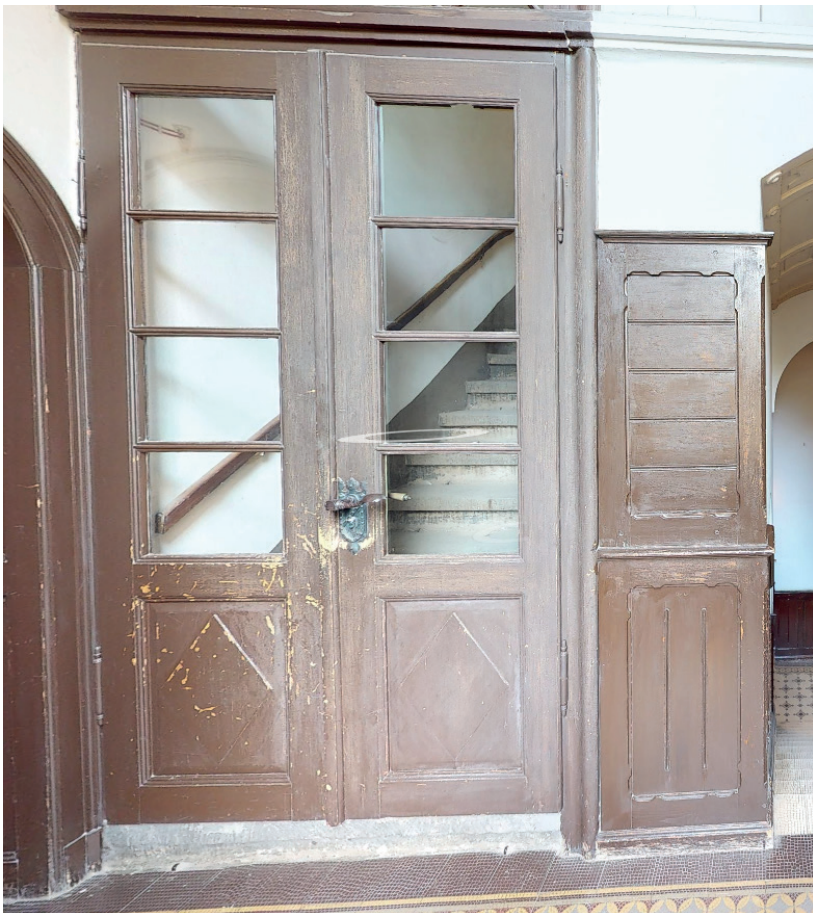
1. in Teilbereichen höheres Holzlambris

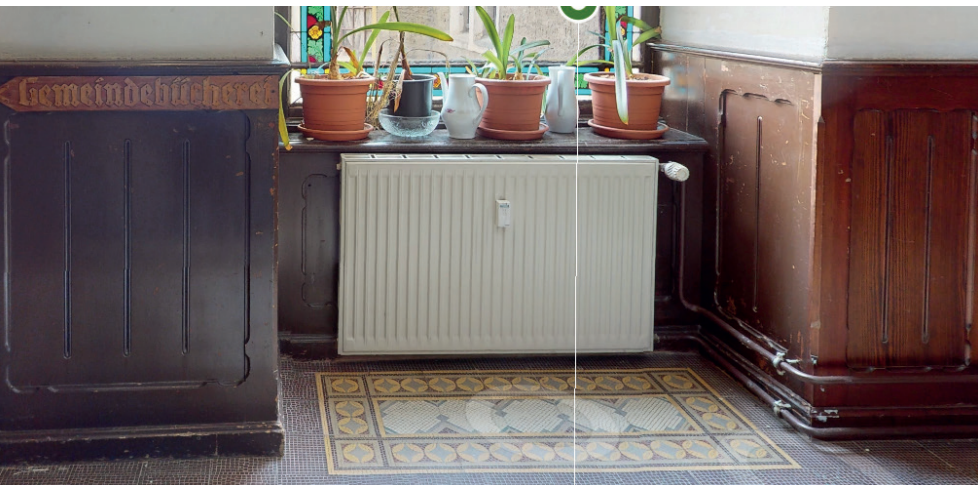
2. Teile des Lambris wurden bereits einmal aufgearbeitet, verblasste Beschriftung "Gemeindebücherei"

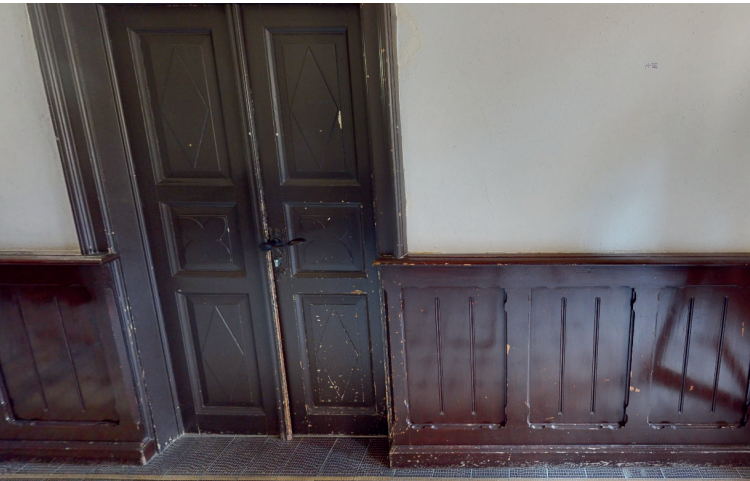
3. Holzlambris mit bekanntem Schadensbild

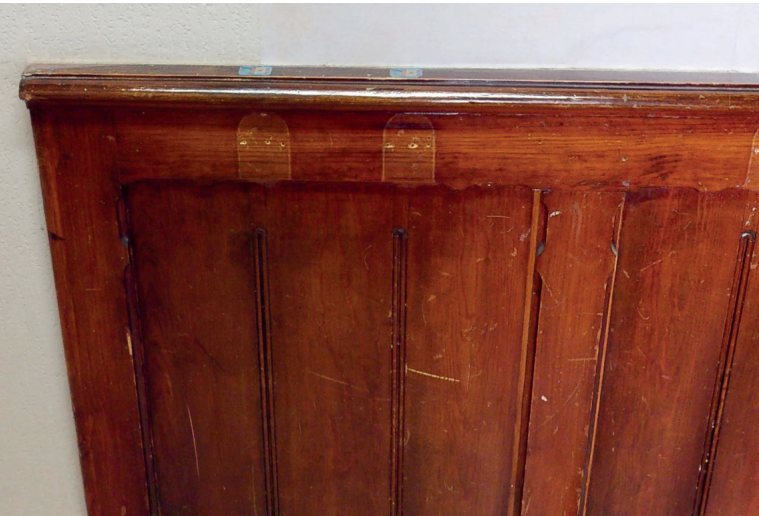
1. Abdruck vermutlich von Garderobenhaken

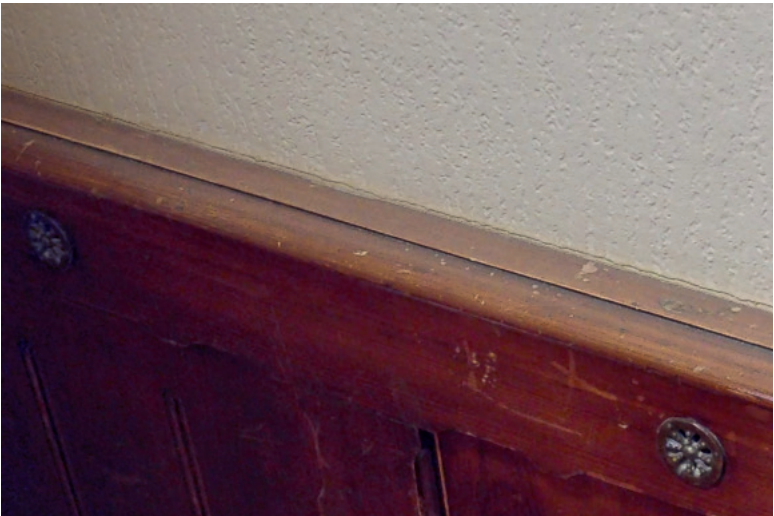
2. Lambris mit Belüftungselementen
