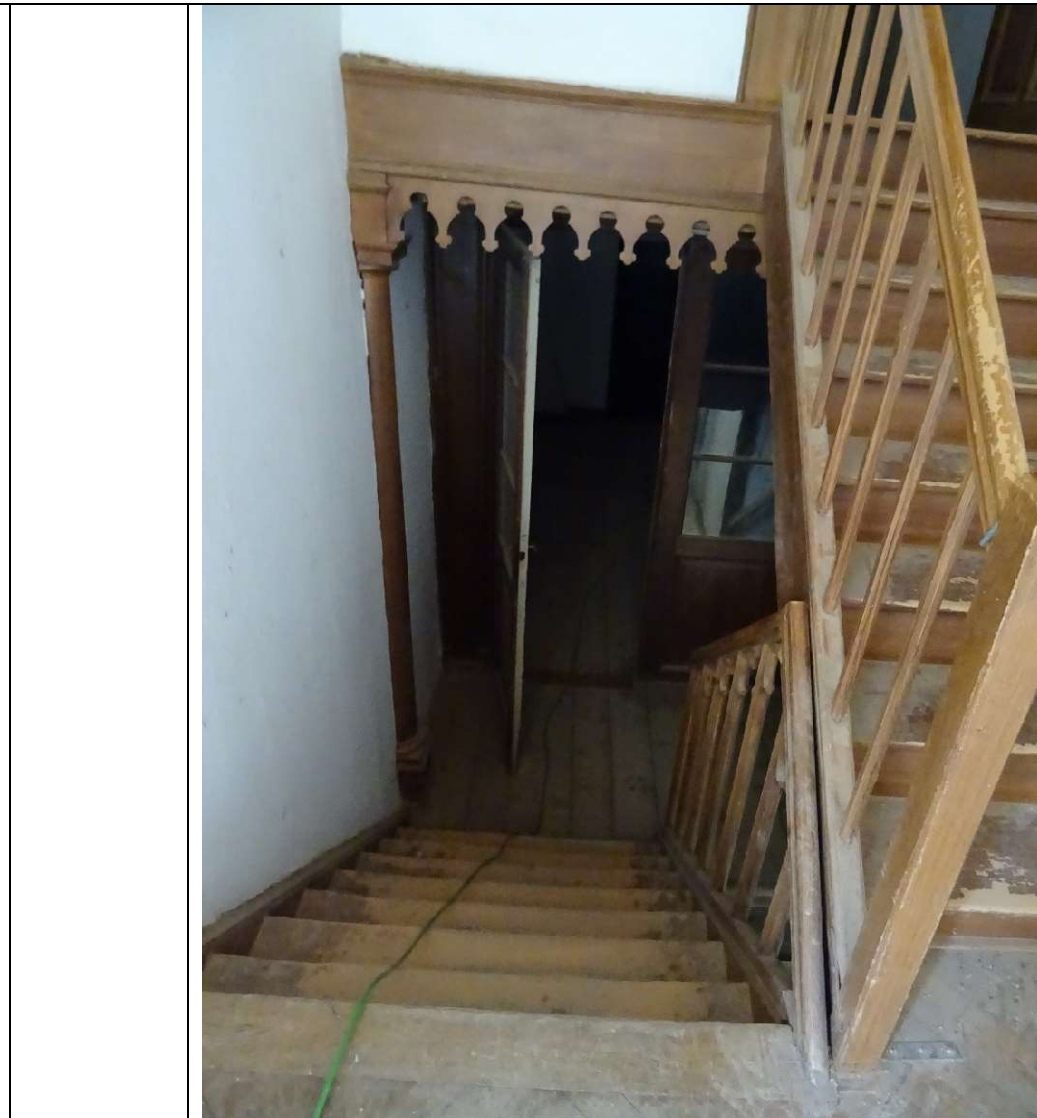
Zustand der Holztreppe 03/2025 – Aufgang ins 1.OG

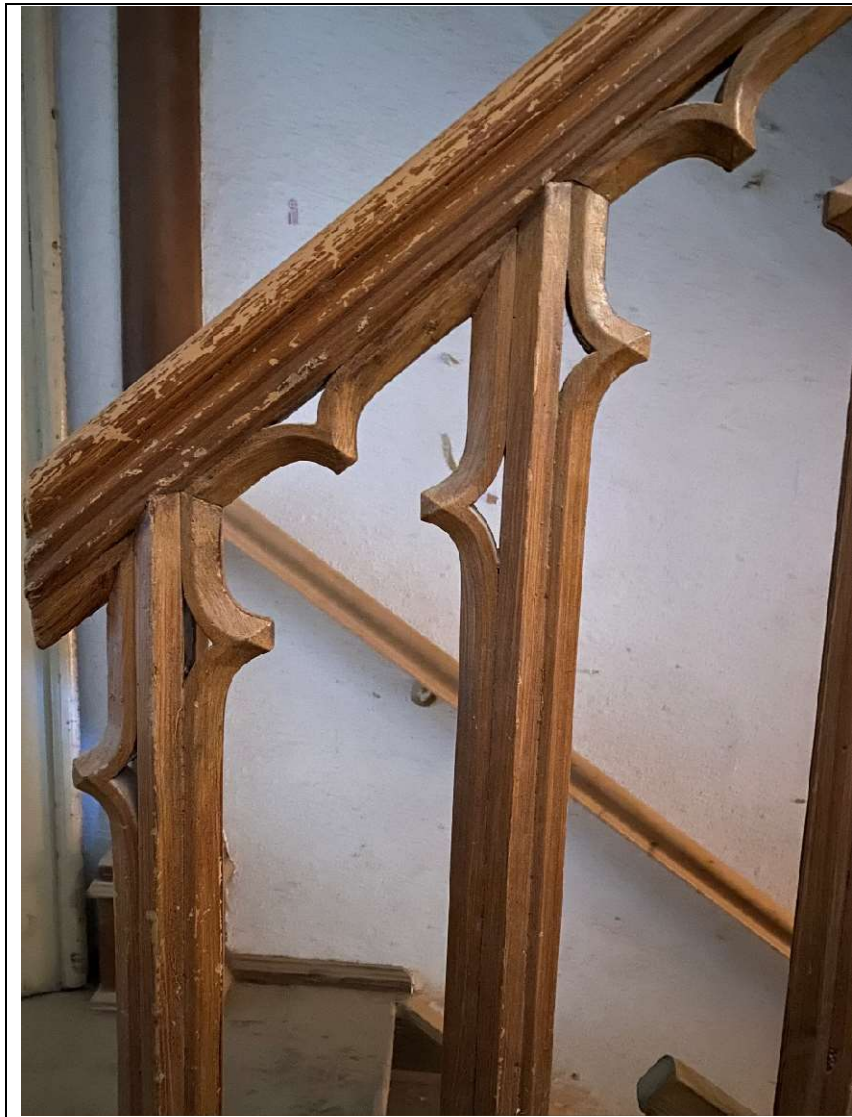
Eine Zierspitze
ist im laufenden
Baustellen-
betrieb
abgebrochen
und muss
nachgearbeitet
werden.

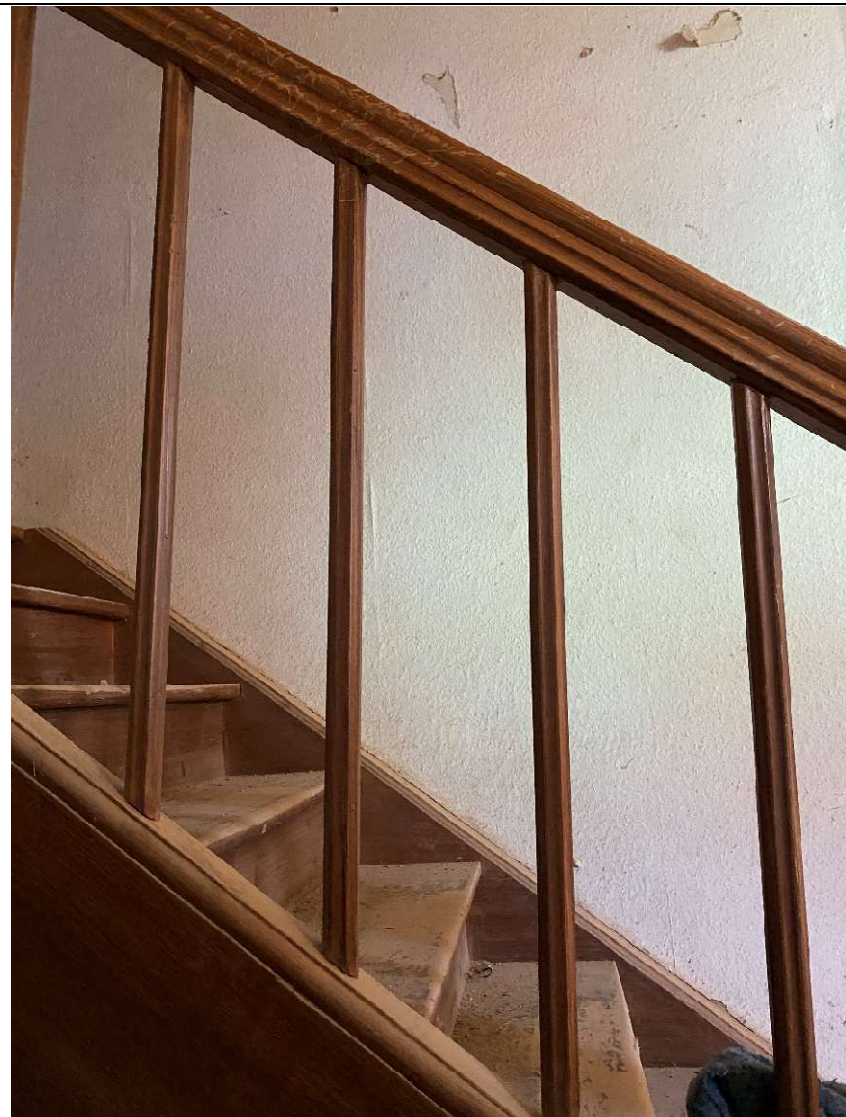
Zustand der Holztreppe 03/2025 – Geländer am Aufgang ins 2.OG
