**ZWI 23 0047-3**

**20.12.2024**

## **Geotechnischer Bericht zur Baugrunduntersuchung**

Beseitigung Schäden Starkregen Juli 2021 in Bad Elster  
Teil 3: Spundwand Friedrichstein  
(Flurstücke 491/3 und 540/a)

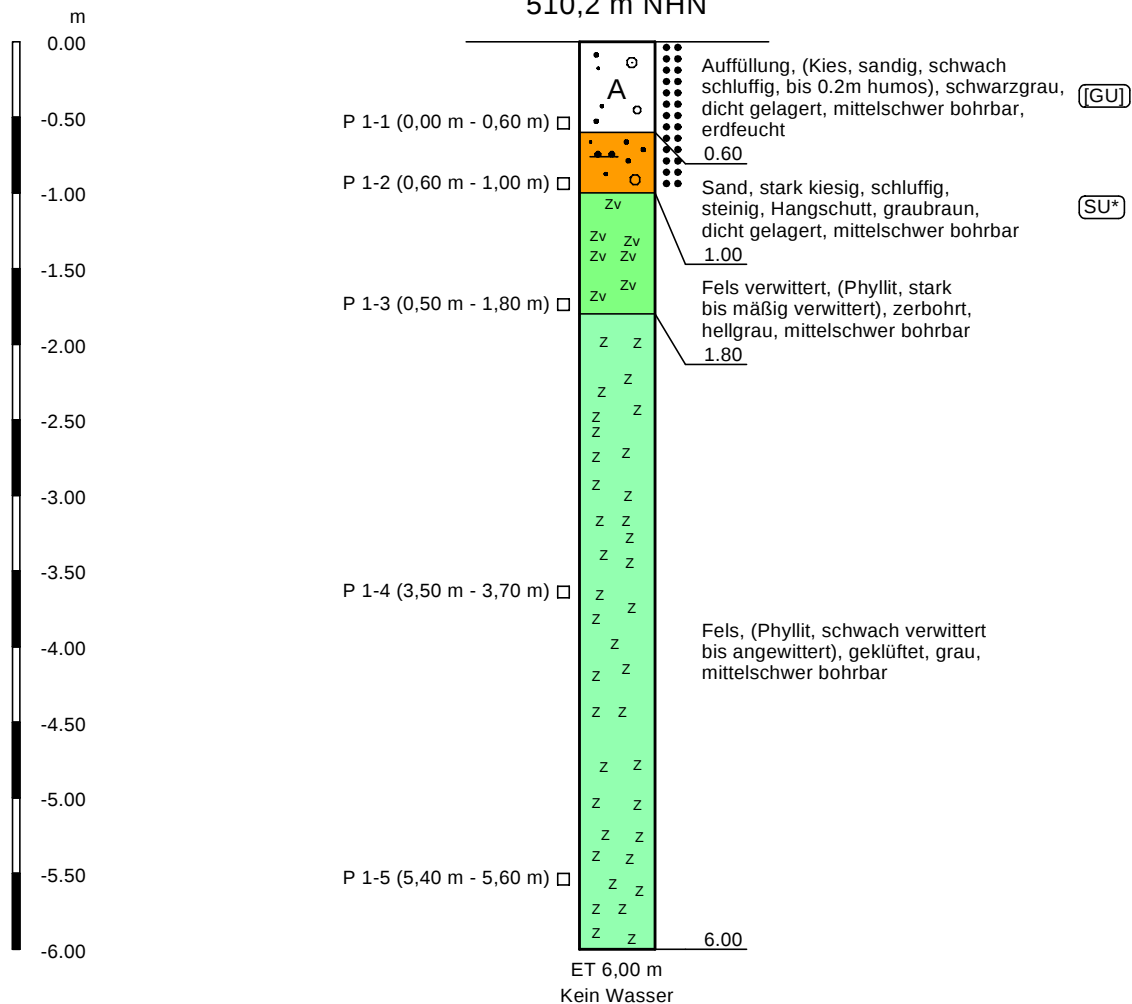
## B 01/24

In der Bohrung B 01/24 sowie unter dem Oberboden der Bohrung B 02/24 sind zur Geländeregulierung (Straßenunterbau) an der Straße gemischtkörnige Auffüllungen (Schicht 1) bis in Tiefen von 0,80 m unter GOK vorhanden. Diese werden gemäß DIN 18196 den Bodengruppen [GU/GU\*/SU\*] zugeordnet.

Unter den Auffüllungen wurde Hangschutt (Schicht 2) bis in eine maximale Tiefe von 1,00 m bzw. 1,5 m u. GOK als wechselnd schluffige Sand und Kiese in dichter Lagerung (Bodengruppen SU\*/GU/GU\*) festgestellt.

Stark bis mäßig verwitterter Phyllit (Schicht 3) wird in den beiden Bohrungen unterhalb des Hangschuttes bis in Tiefen von ca. 1,8 m unter Geländeoberkante (GOK) erkundet. Diese Schicht bildet den Übergang zum Fels. Der Übergang erfolgt gleitend.

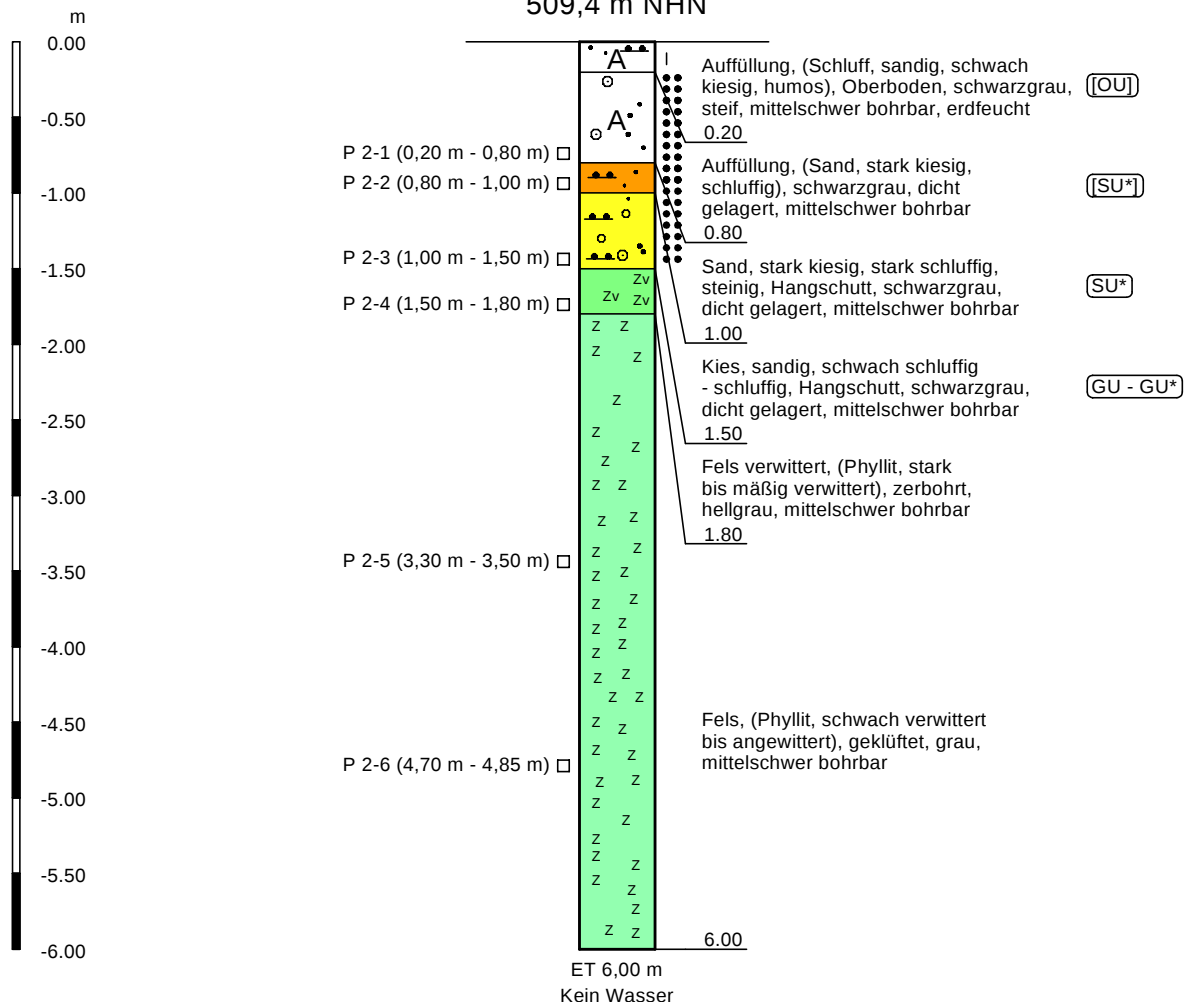
## B 02/24

Mit der im Bereich der geplanten Spundwand angesetzten Rotationskernbohrung B 02/24 wurde zunächst eine 20 cm mächtige Schicht aus aufgefülltem Oberboden durchbohrt. Der Oberboden besteht aus einem sandigen, schwach kiesigen, organischen Schluff. Er weist eine steife Konsistenz auf und wird nach DIN 18 196 der Bodengruppe [OU] zugeordnet.

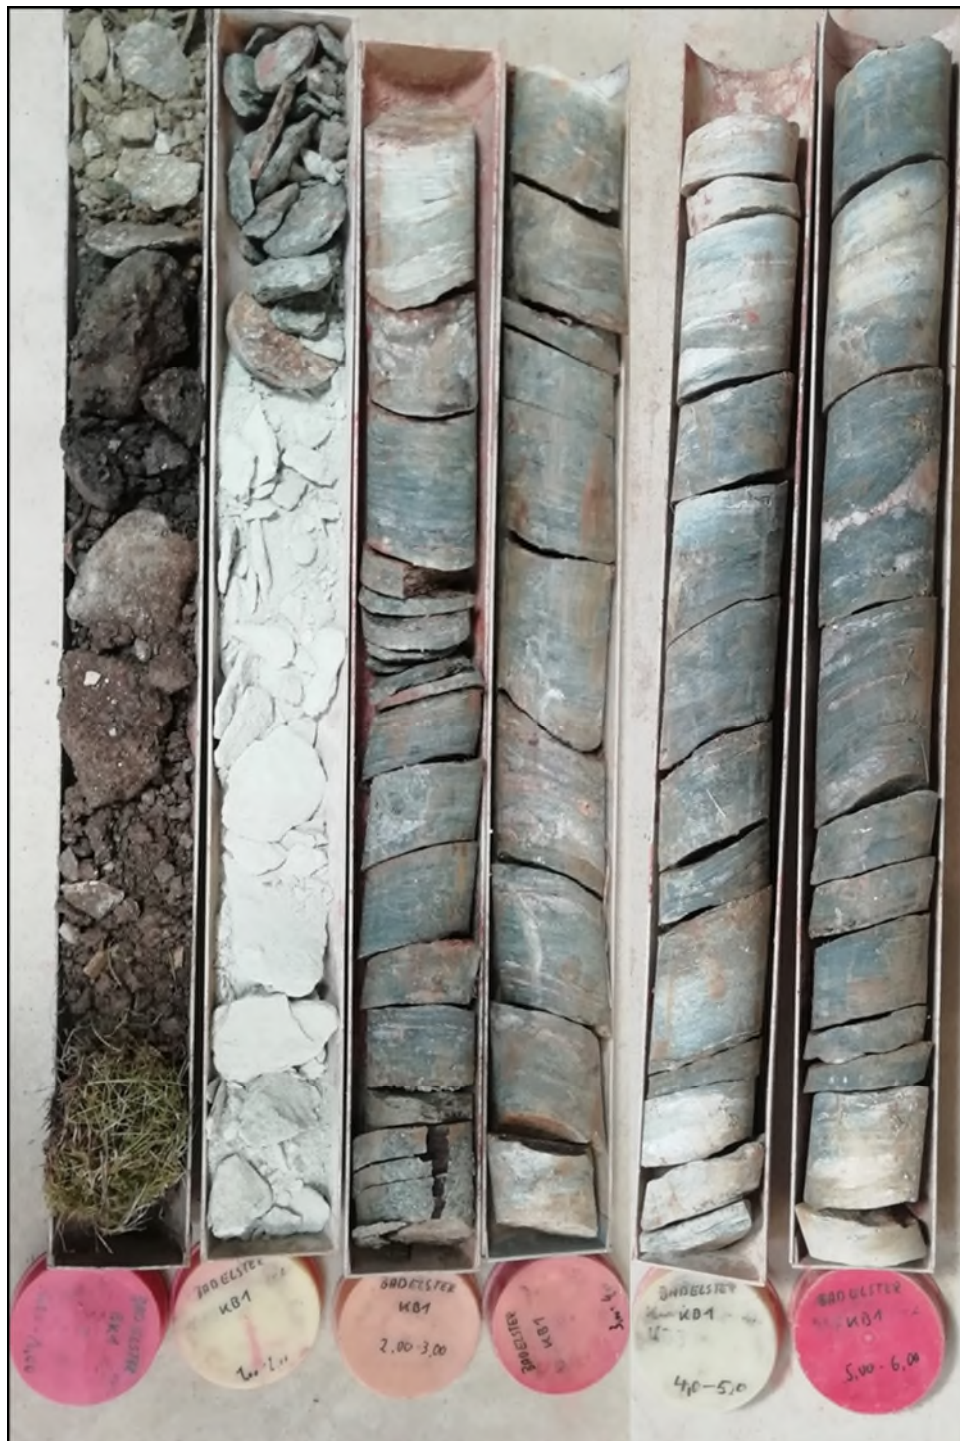
Bild 1: Bohrgut der Kernbohrung B 01/24

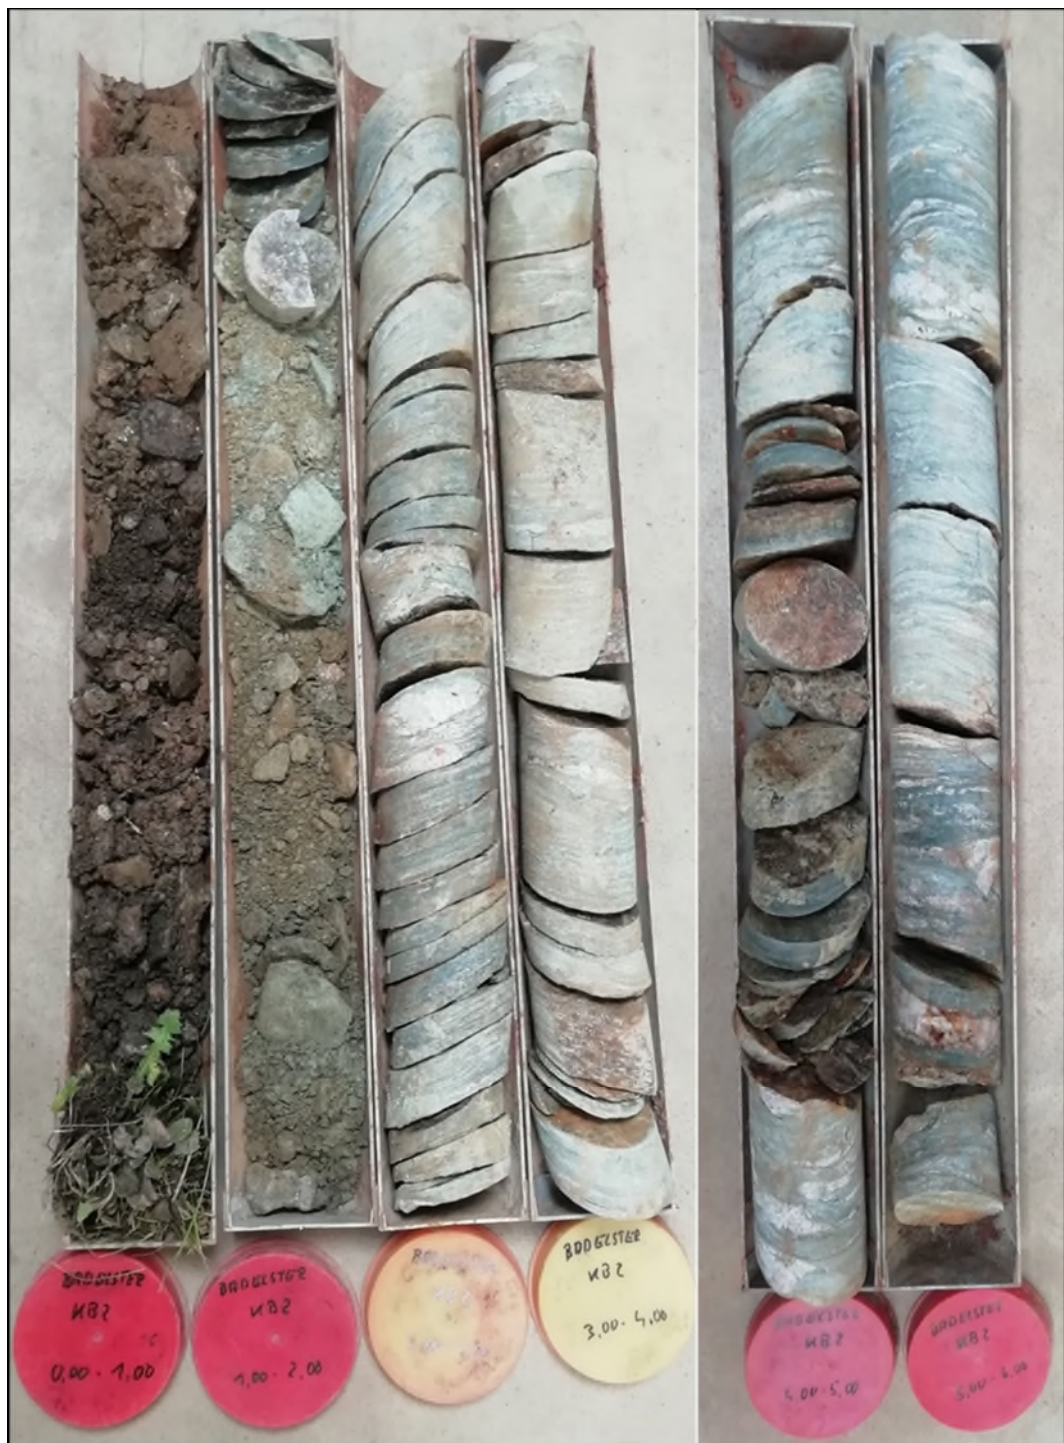
Bild 2: Bohrgut der Kernbohrung B 02/24
