GERBERTEICH

**Begutachtung der Ufermauer an der Teichanlage und Fotodoku**  
Glesien

# Protokoll und Fotodoku

06.09.2022 | 10:00 Uhr und 02.05.2023, 13:00 Uhr

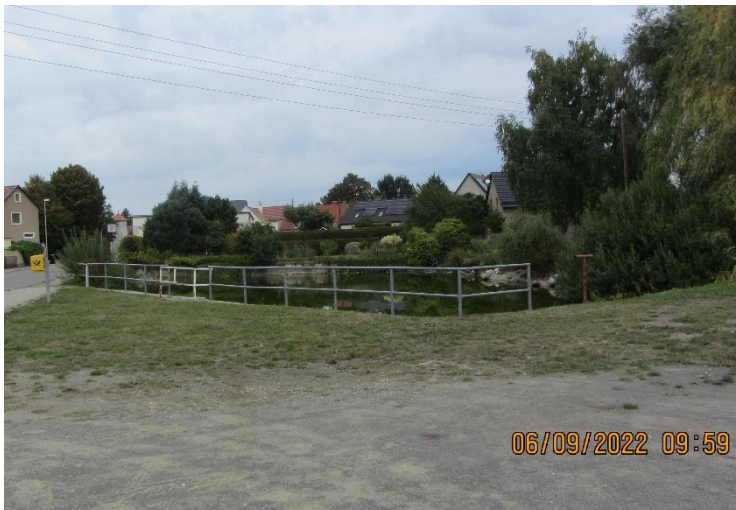
Ansicht Teich in nordwestliche Richtung  
Baustelleneinrichtungsfläche

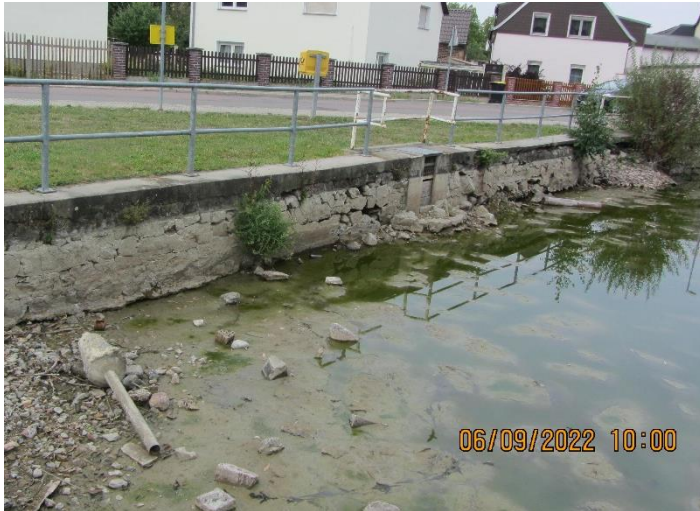
Ufermauer im Bereich des Überlaufes,  
Mauerstärke ca. 50 cm

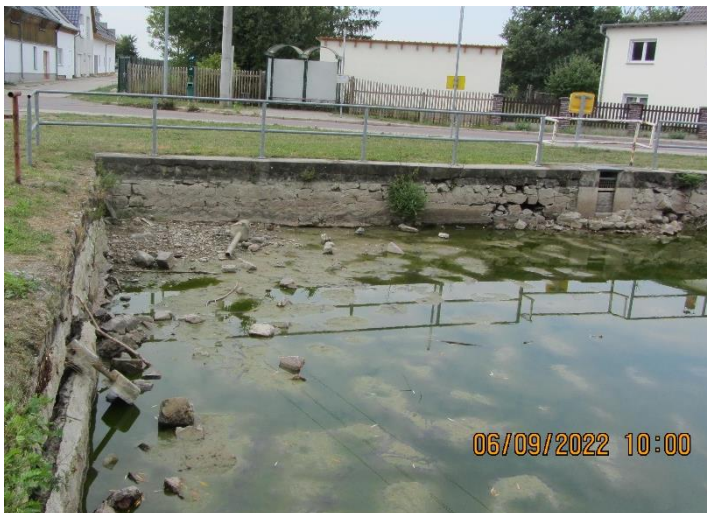
Südöstlicher Teichbereich,  
abgebrochene Wandteilet

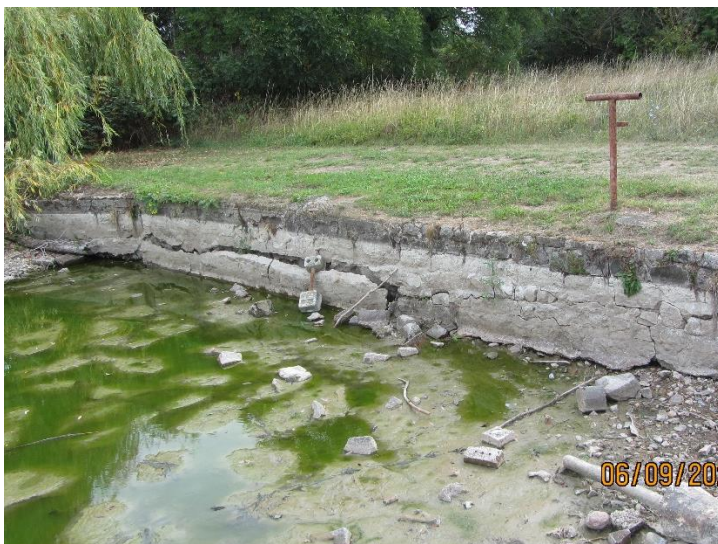
Abgebrochene Betonteile an  
südöstlichen Teichmauer,  
Handlungsbedarf zur Sicherung

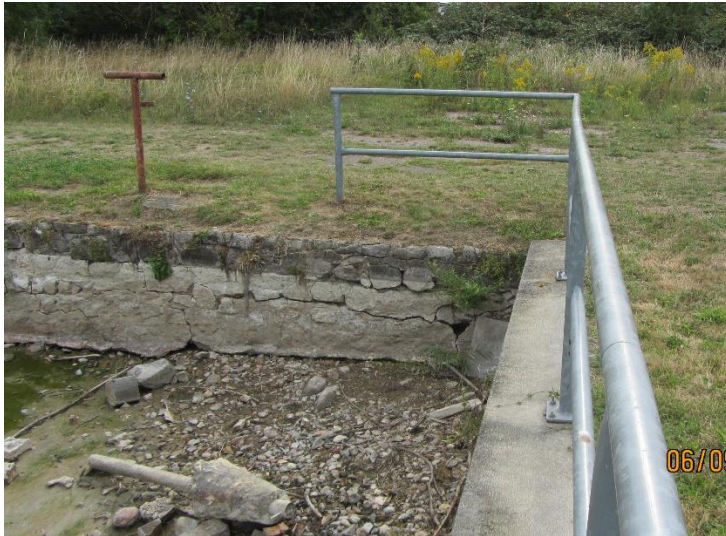
Sedimentrückstände und Bauschutt im Teich, Schäden im Mauergefüge

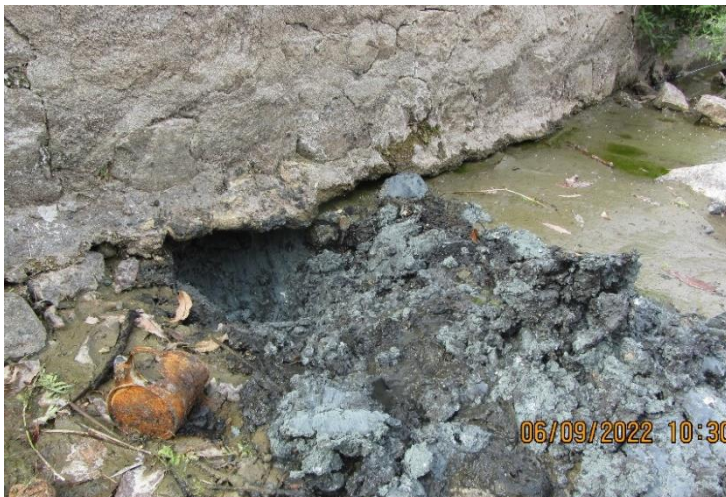
Bei Suchschachtung ca. 20 cm bis unter der Mauer keine Gründung gefunden

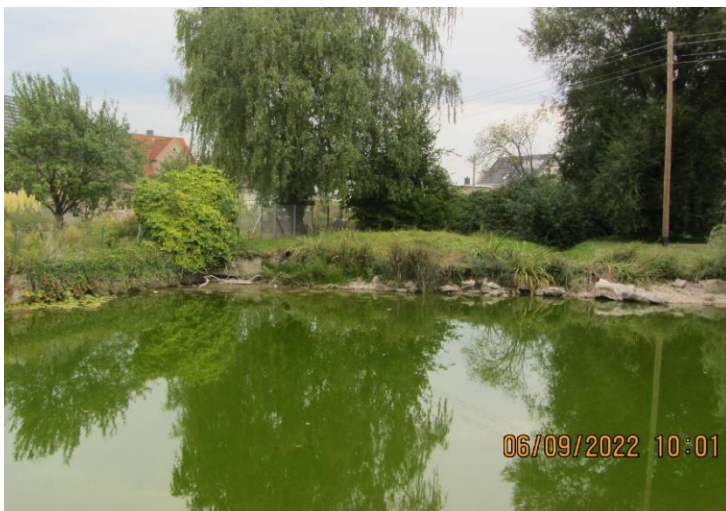
Nordöstliche Ufermauer mit Anschluss Graben, Teichrand wurde teilweise geböscht hergestellt

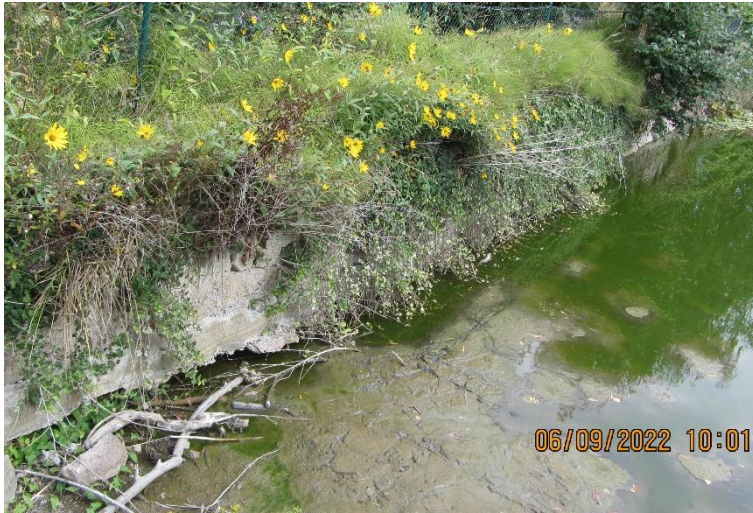
Unterspülte Ufermauer an der  
nordöstlichen Seite

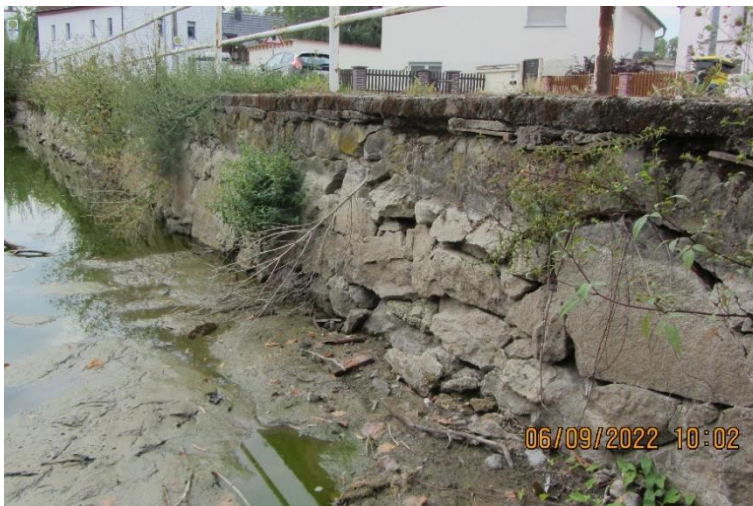
Ufermauer neben der E-Thälmannstr  
der nordwestlichen Seite, lose  
aufgeschichtete Steine, große  
Hohlräume, Betonabdeckung ca. 60 cm  
breit

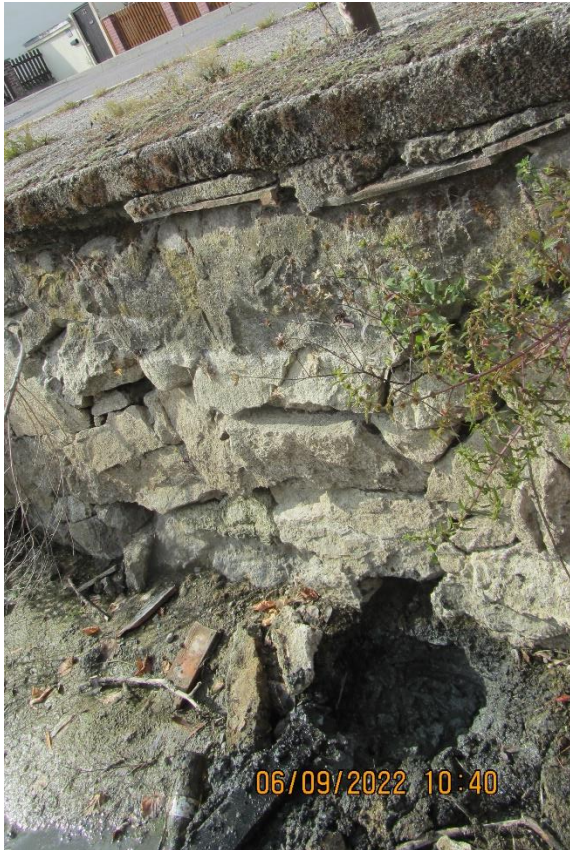
Bei Suchschachtung keine Gründung gefunden

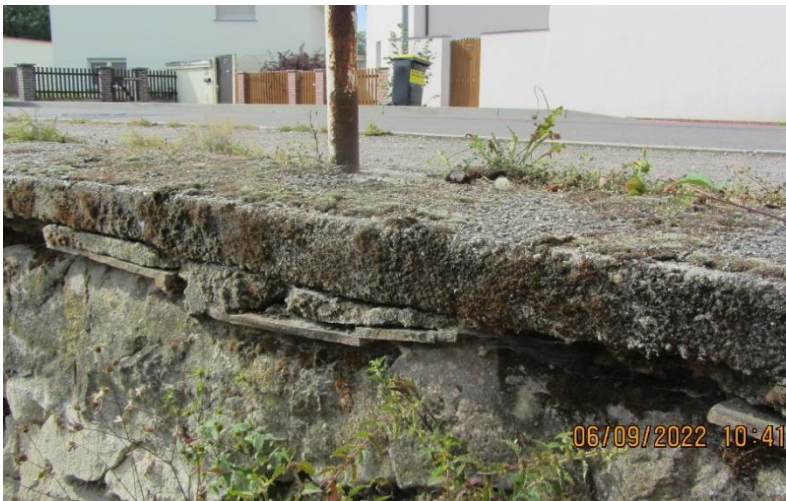
Mangelnder Verbund zwischen Betonabdeckung und Ufermauer

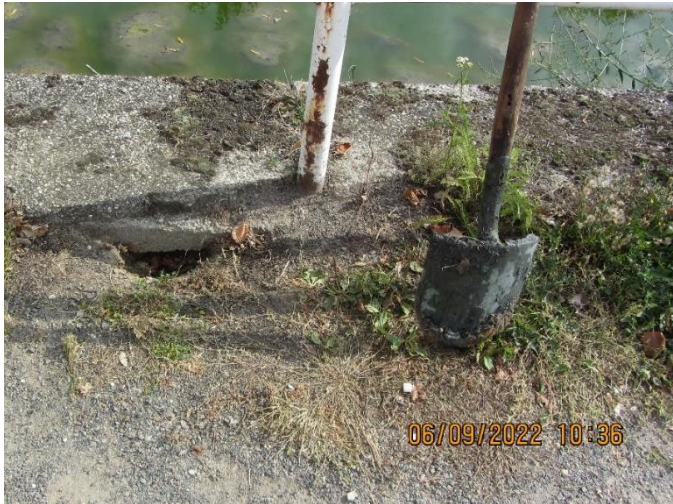
Ausspülungen hinter der Teichmauer  
am Gehweg zur Straße

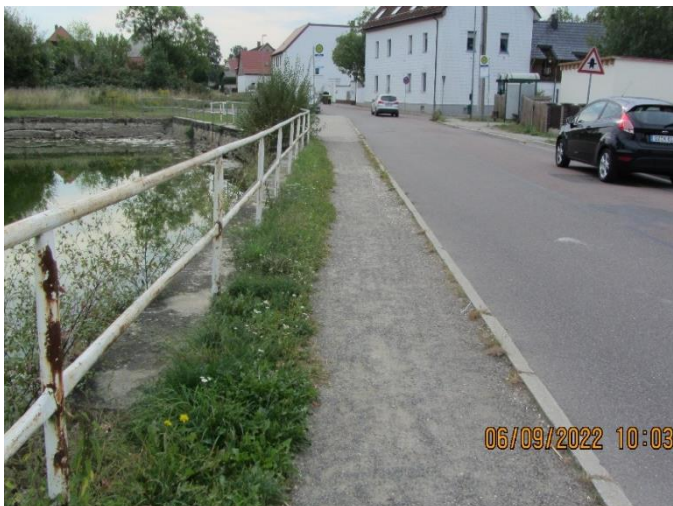
Situation neben der E-Thälmann-Str,  
Gehweg ca. 1,80 m breit, geringe  
Bordkantenhöhe

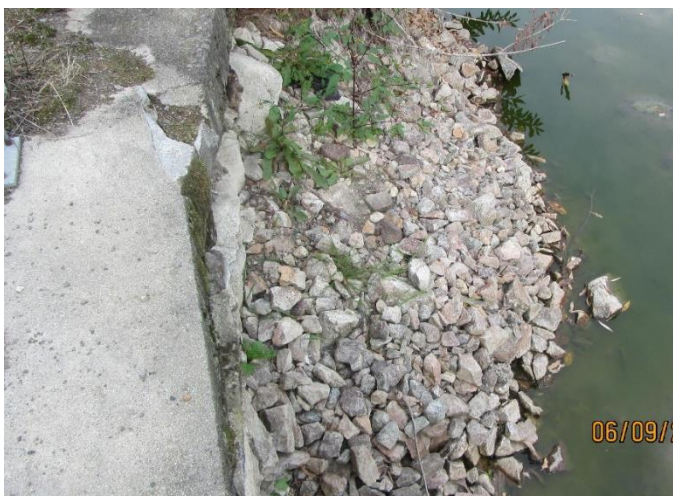
Steinanschüttung ca. 10 m nordwestlich vom  
Teichauslauf

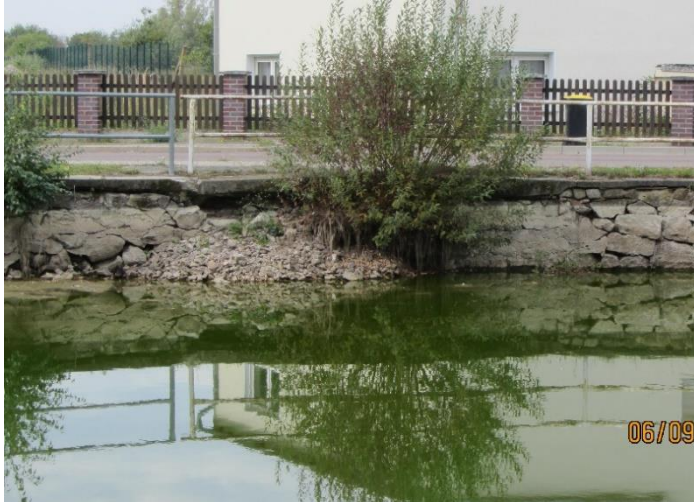
Situation mit Sicht aus nordöstlicher Richtung, starke Ausbrüche der Ufermauer

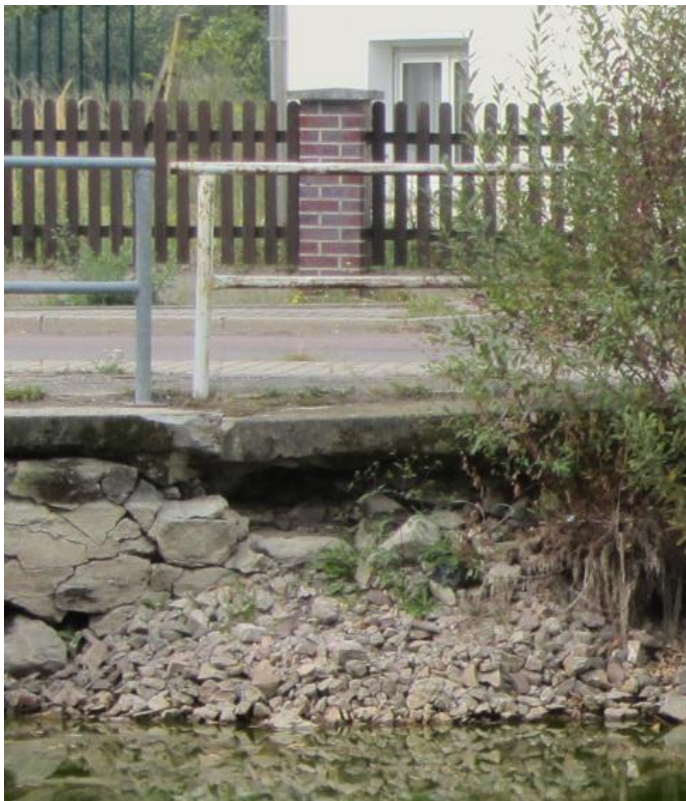
Abgebrochene und unterspülte Ufermauern

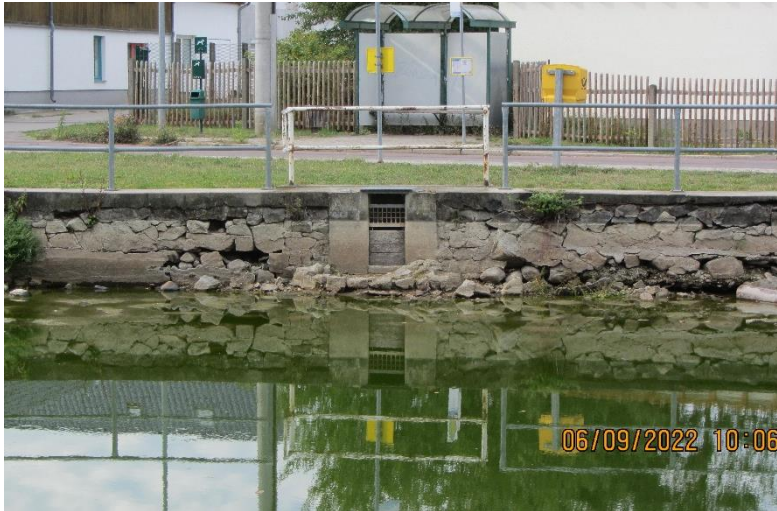
Teichmauer im Bereich des Überlaufes,  
starke Wandausbrüche und  
Unterspülungen, dringender  
Handlungsbedarf zur Objektsicherung

Abzubrechender Teichmönch

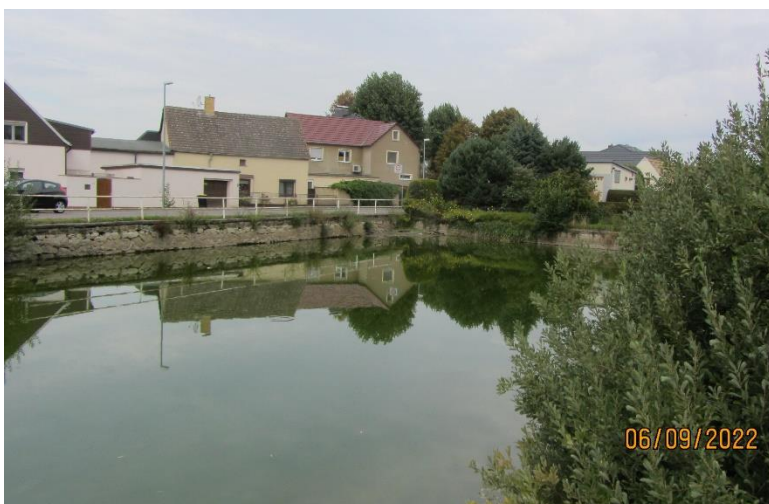
Teichmauer an der E-Thälmann-Str. mit  
sichtbaren Unterspülungen der Mauer

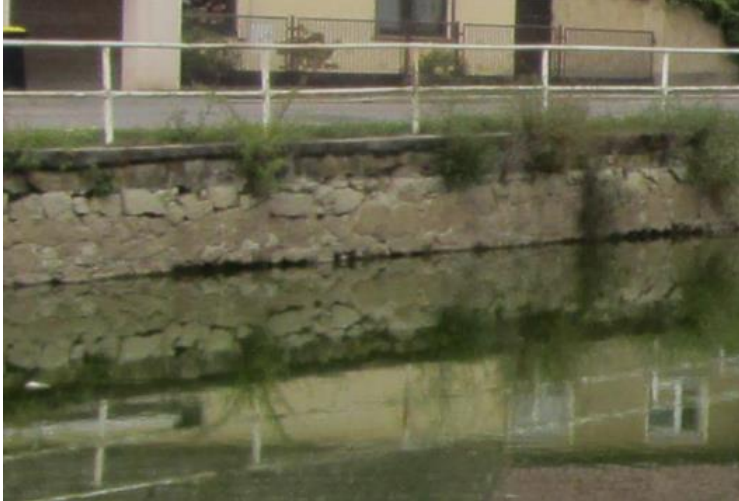
Unterspülte Mauer im Detail
