# Holzschutztechnischer Untersuchungsbericht

## Nr.: 231092

**Objekt:** Rathaus in Oebisfelde, Lange Str. 12

**Gegenstand der Untersuchung:** Dachstuhl, Holzbalkendecken und Fachwerk

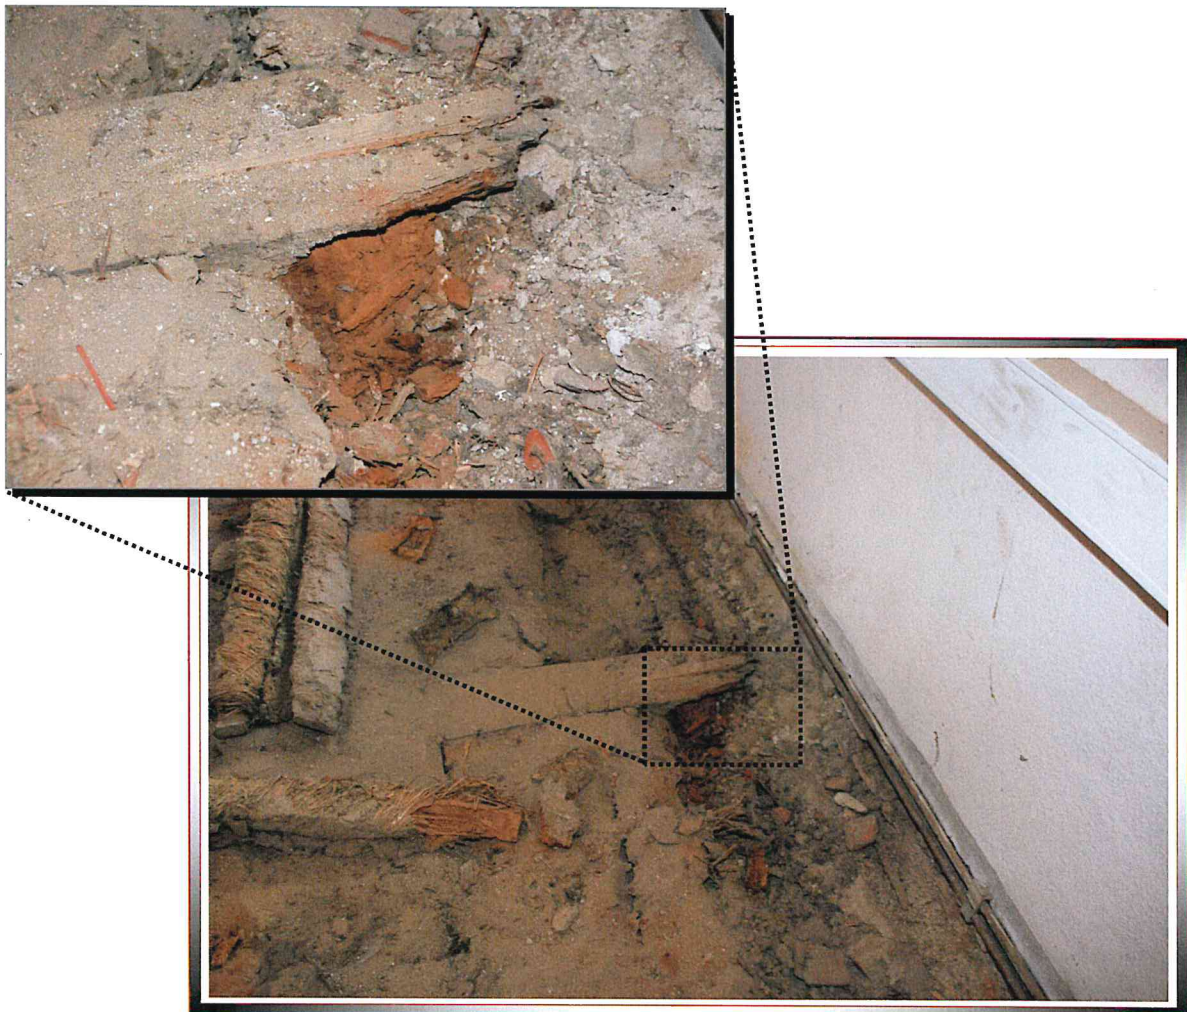
Auf der Westseite vom Raum 2.03 befinden sich 3 Stichbalken, welche durch Braunfäule<sup>2</sup> und den Bunten Nagekäfer [*Xestobium rufovillosum*] geschädigt sind. Insbesondere an den nahe dem Außenmauerwerk befindlichen Balkenköpfen kommt es zu massiven Strukturverlusten (Bild 3). Da eine Reparatur bzw. Anlaschung der Stichbalken aus wirtschaftlicher Sicht nicht sinnvoll ist, sollten diese komplett ausgebaut und erneuert werden.

**Bild 3** Durch Braunfäule geschädigter Stichbalken

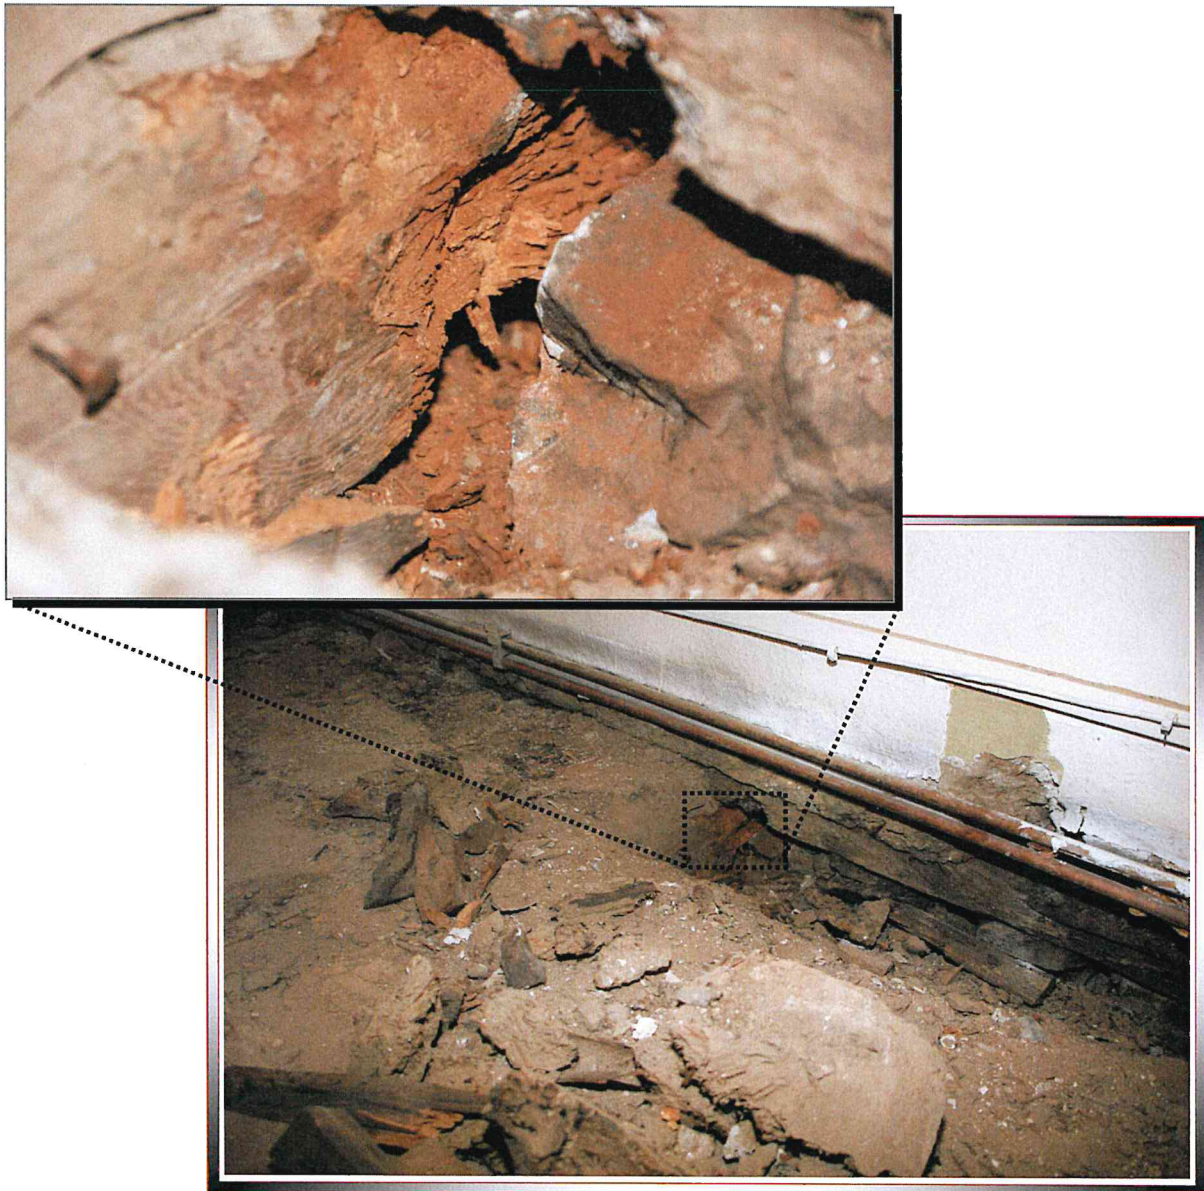
Sämtliche Balkenköpfe auf der Nordseite liegen auf zwei aus Eichenholz bestehenden Mauerlatten auf. Zwischen diesen beiden Mauerlatten befindet sich sehr viel Bauschutt, der teilweise die Balkenköpfe verdeckt. Im Zuge der Sanierung (und auch zukünftig) ist dieser Bauschutt bis zum Erdgeschossmauerwerk rückstandsfrei zu beseitigen. Dadurch ist einerseits eine allumfassende Nachkontrolle beider Mauerlatten sowie die Sanierung der geschädigten Balkenköpfe möglich. Zudem sorgt dieser Hohlraum für eine „luftumspülte“ Einbausituation. Denn in der Vergangenheit konnten sich aufgrund der schlechten Rücktrocknungsmöglichkeiten diverse Schaderreger an den Balkenköpfen ansiedeln (Bild 4). Es hat dazu geführt, dass fast alle Balkenköpfe mehr oder weniger durch Braunfäule- oder Weißfäuleerreger<sup>3</sup> geschädigt wurden. Die entsprechende Schadenskartierung ist dem Blatt 1, Anlage 1 zu entnehmen. Demnach sind mindestens 16 Balkenköpfe zwischen 0,3 und 0,8 m weit abzuschneiden und zu ergänzen.

**Bild 4** Balkenkopfschäden auf der Nordseite

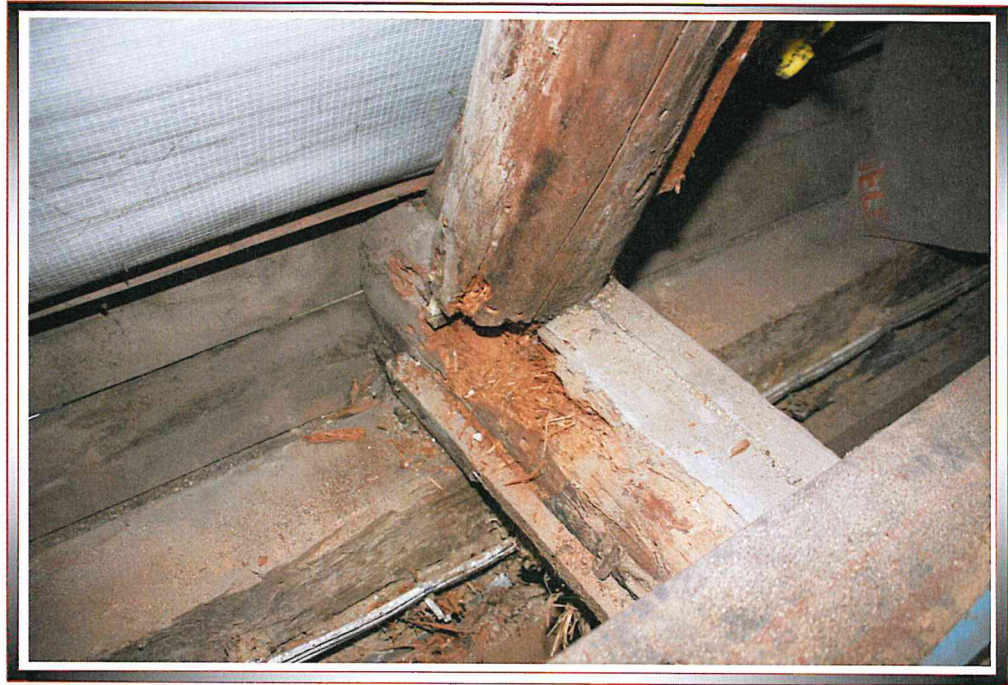
Auf der Nordseite sind im Bereich der Achsen 1 bis 8 Überzüge aus Stahl vorhanden. Diese haben die Aufgabe, stark zerstörte und nicht mehr tragfähig Balkenköpfe zu stabilisieren. So konnten in der Achse 3 und 4 (Bild 5) so umfangreiche Schäden an den Balkenköpfen festgestellt werden, dass deren Tragfähigkeit nicht mehr gegeben ist. Diese Balkenköpfe sind ca. 0,5 m weit abzuschneiden und anzulaschen. Zudem sind an den darüber befindlichen Sparrenfüßen ebenfalls Fäulnisschäden zu erkennen. Diese Sparrenfüße sind im Zuge der Balkenkopfsanierung mit zu ertüchtigen. Die Rückschnittlängen an den Sparrenfüßen betragen 0,3 m.

**Bild 5** Geschädigter Balkenkopf in Achse 3

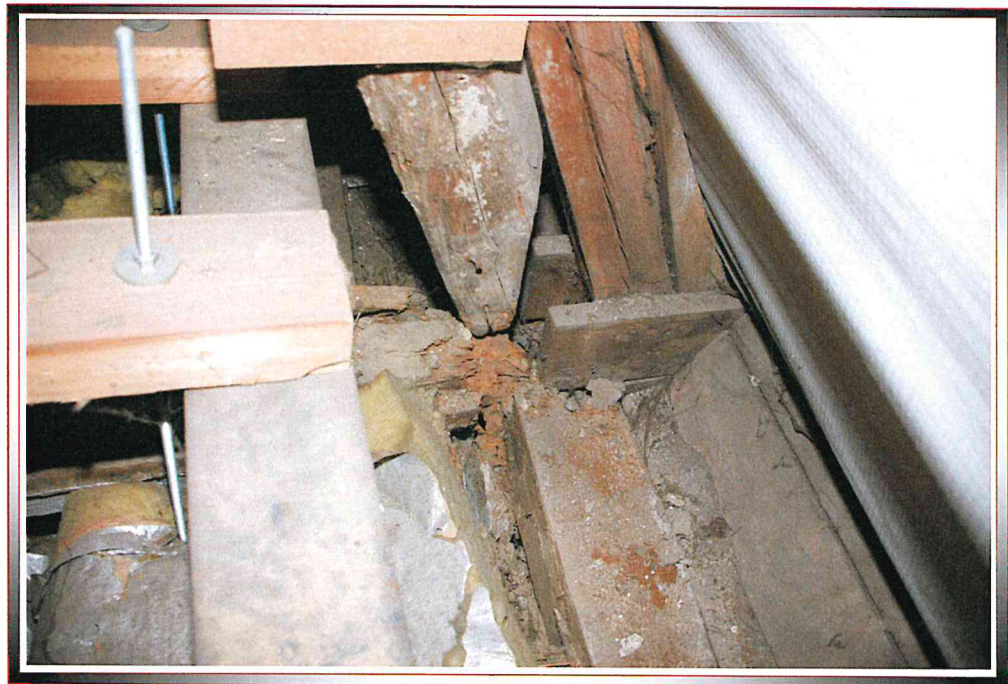
Im Bereich zwischen den Achsen 6 und 9 kam es auf der Nordseite zu einer längeren und intensiven Durchfeuchtung. Infolgedessen sind Anschlusspunkte zwischen Sparren und Balkenköpfen nicht mehr vorhanden (Bild 6). Frühere provisorische Reparaturmaßnahmen haben den Einsturz der Konstruktion verhindert. Weiterhin ist der Rähm zwischen den Achsen 6 und 9 ebenfalls durch Brautfäule geschädigt, sodass dieser auf einer Länge von ca. 1,5 m ausgebaut und ersetzt werden muss. Die Balkenköpfe in der Achse 7 und 8 sind jeweils um 0,5 m abzuschneiden und anzulaschen.

**Bild 6** Sparrenfuß ohne Auflager am Balkenkopf (Achse 7)

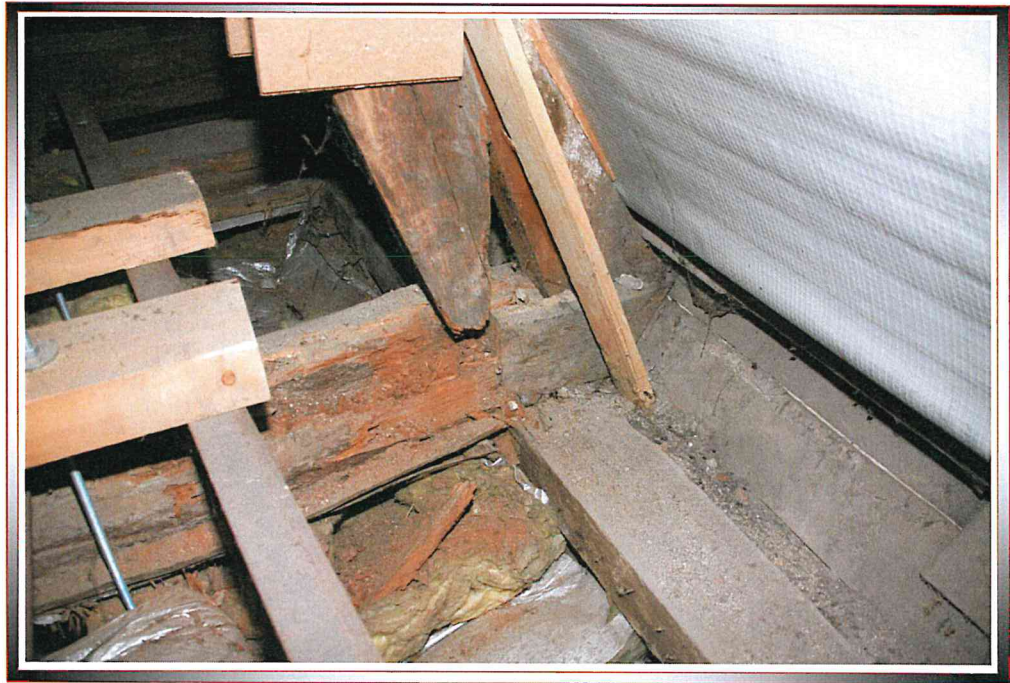
Ein weiterer massiver Strukturschaden befindet sich am Balkenkopf in der Achse 11. Da dieser nicht mehr tragfähig ist, wurde er durch 2 Stahlträger und Abhängungen gesichert (Bild 7). Da die Braunfäuleschädigung bis unter der in Achse 11 eingebauten Stuhlsäule reicht, muss mit einem Rückschnitt des Balkenkopfes um etwa 1,5 m gerechnet werden. Auch der Stuhlsäulenfuß ist stark geschädigt, sodass dieser um ca. 0,2 m abgeschnitten und ergänzt werden muss. Lokale Fäulnisstellen am Rähm können durch Bebeilung und anschließender Imprägnierung saniert werden.

**Bild 7** Zerstörter Balkenkopf in Achse 11

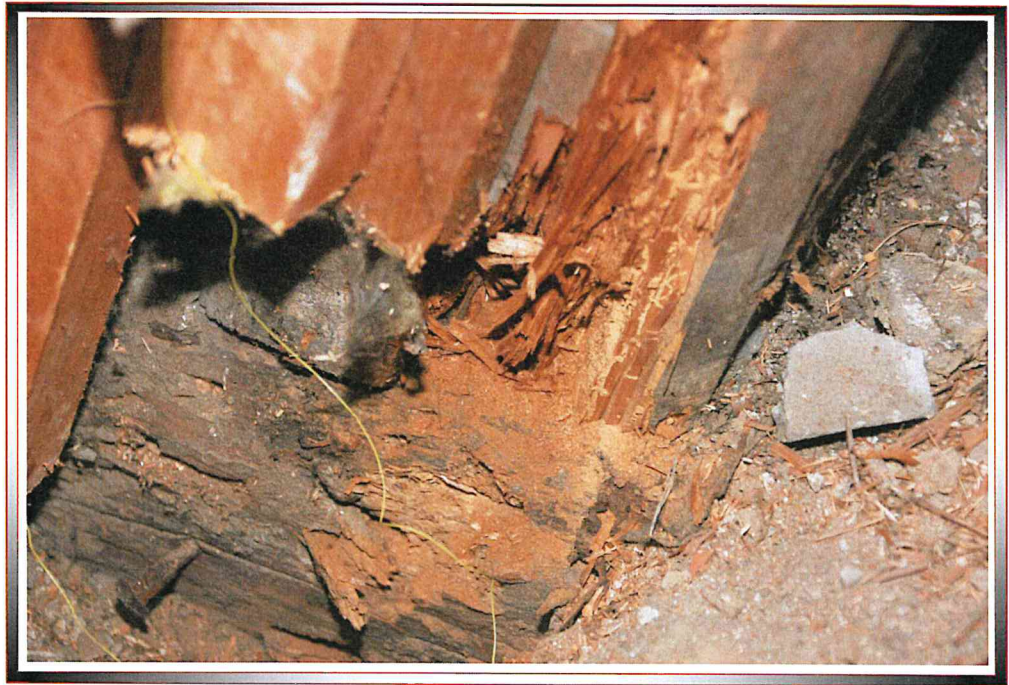
In Achse 16 sind ein Sparrenfuß sowie der Balkenkopf durch den Gewöhnlichen Nagekäfer [*Anobium punctatum*] geschädigt (Bild 8). Der Sparrenfuß sollte um 0,2 m abgeschnitten und ersetzt werden. Demgegenüber sind die Insektenschäden am Balkenkopf von untergeordneter Bedeutung. Der Balkenkopf kann bebeilt und erhalten werden. Gegebenenfalls sind Verstärkungen in Form von Anlaschungen notwendig.

**Bild 8** Insektenschäden am Sparrenfuß in Achse 16

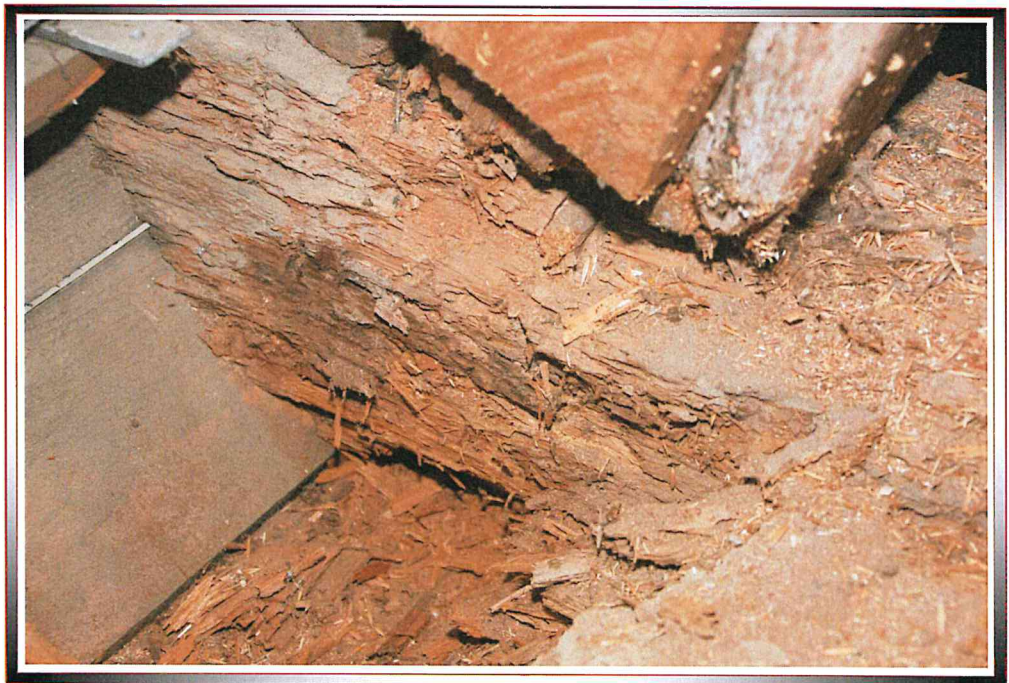
Ein Weißfäuleerreger konnte sich an den Balkenköpfen im Bereich der Achse 23 bis 25 ansiedeln. Die Zerstörungsintensität an den Balkenköpfen in Achse 23 und 24 ist gering, sodass eine Bebeilung und anschließende Imprägnierung ausreicht. Demgegenüber ist der Balkenkopf in Achse 25 so stark geschädigt, sodass deren Tragfähigkeit stark reduziert wurde (Bild 9). Hier ist ein Rückschnitt von etwa 0,5 m notwendig. Auch der Sparrenfuß ist ca. 0,2 m abzuschneiden und zu ergänzen.

**Bild 9** Weißfäule an einem Balkenkopf

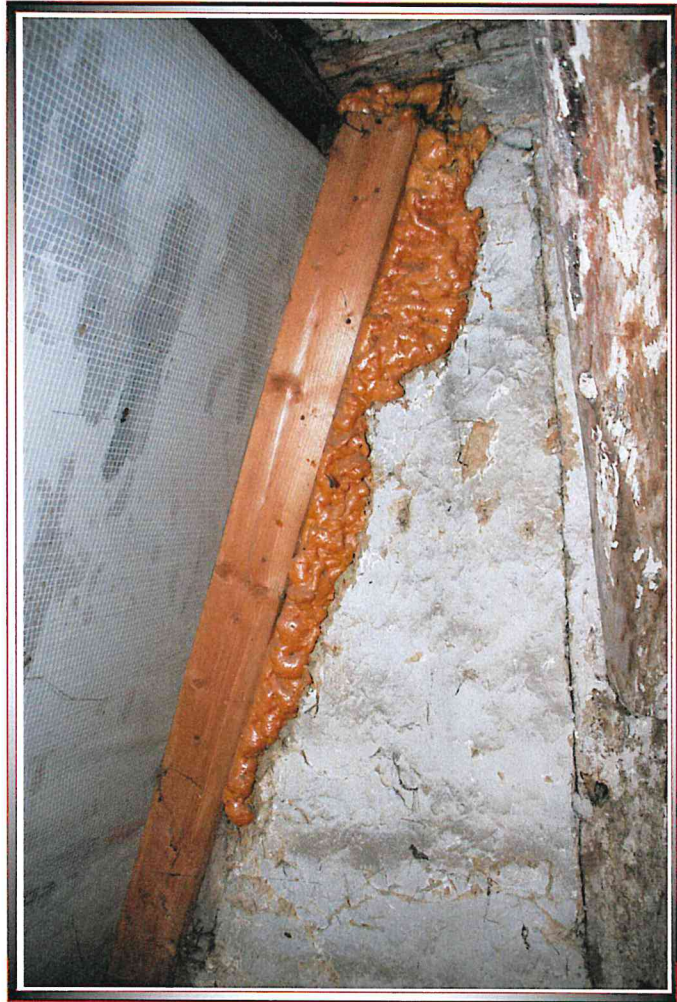
Am Balkenkopf in Achse 26 (Nordostecke) sind Altschäden vom Hausbock zu erkennen. Um die Winddichtigkeit in dieser Ecke zu erlangen, hat man mit Montageschaum Fehlstellen geschlossen. Dieser Montageschaum ist am Balkenkopf zu entfernen und die vom Hausbock geschädigten Holzbereiche zu bebeilen. Auch in der Fuge zwischen Ortgangsparren und Giebelmauerwerk ist der Montageschaum (Bild 10) zu entfernen und durch traditionelle Baustoffe (Lehmmörtel oder Kalkputz) zu ersetzen. Erst während dieser Arbeiten kann der Gesamtzustand vom Ortgangsparren ermittelt werden. An diesen sind weitere Schäden zu vermuten.

**Bild 10** Bauschaum am Ortgangsparren

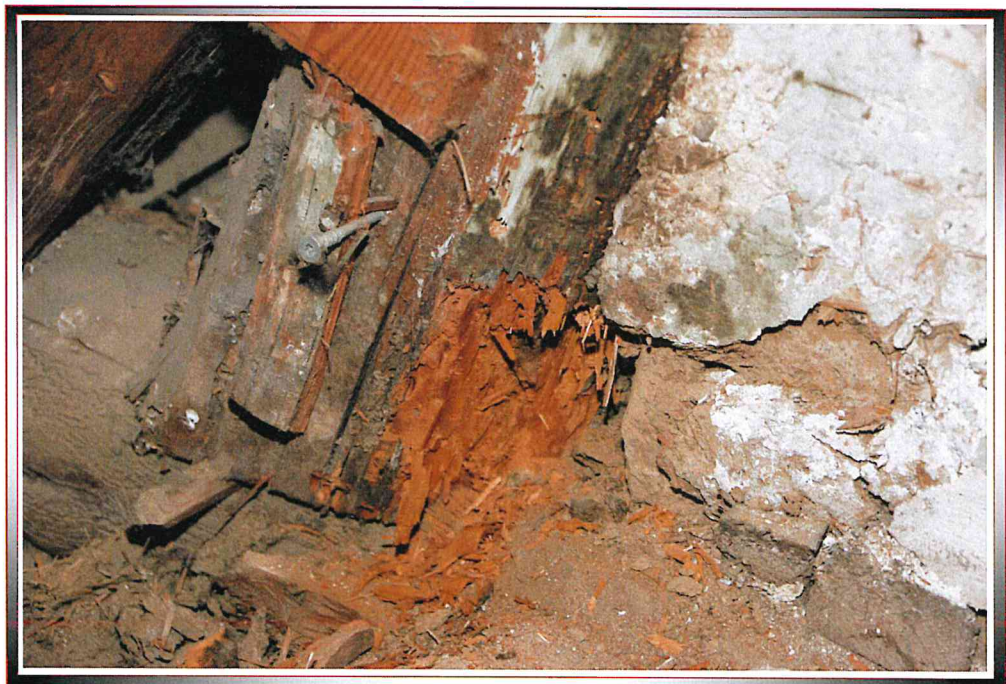
Auf der Südseite sind an 2 Sparrenfüßen in den Achsen 24 und 25 Fäulnis- und Insektenschäden vorhanden, sodass ein Rückschnitt von jeweils 0,2 m erforderlich wird (Bild 11).

**Bild 11** Fäulnis- und Insektenschäden am Sparrenfuß

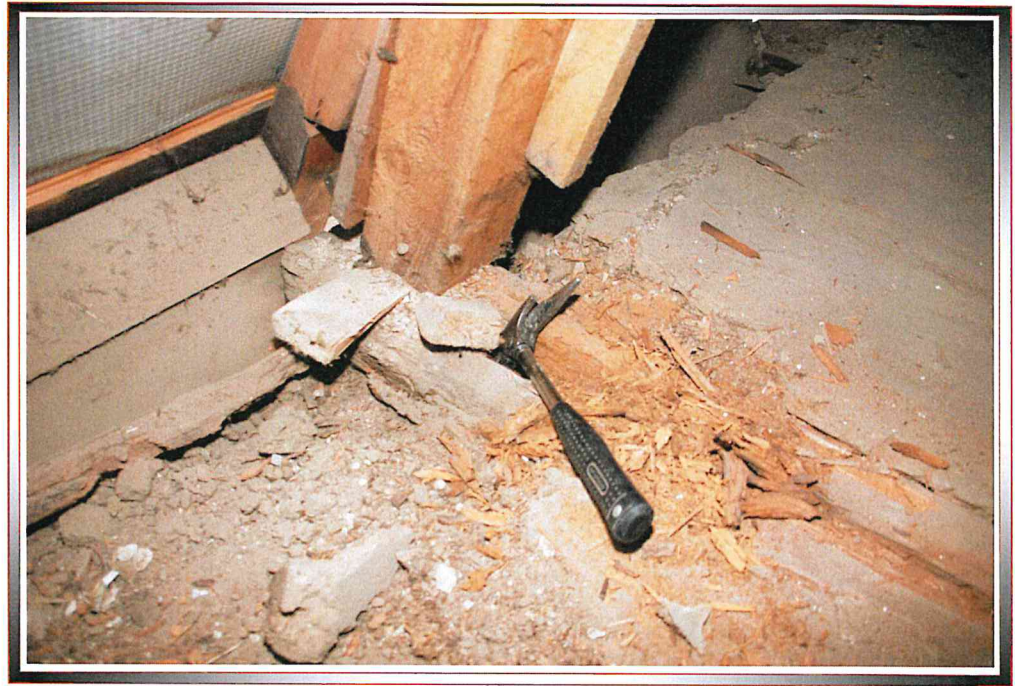
**Bild 12** Abenteurliche Verbindung zwischen Sparren und Balkenkopf

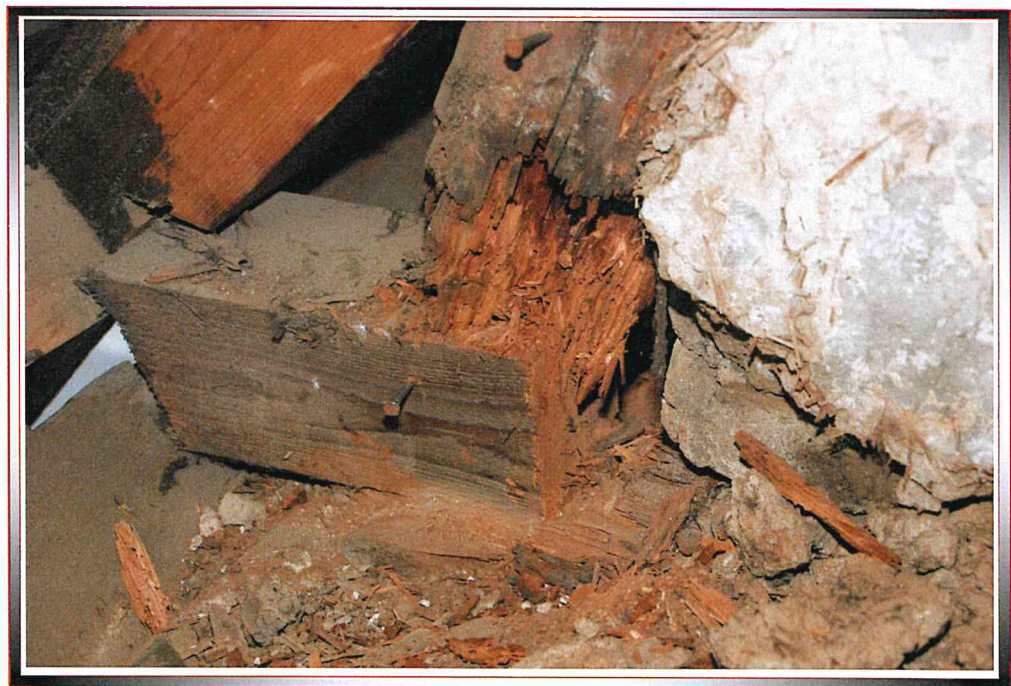
Der Knotenpunkt Sparrenfuß - Balkenkopf unterhalb einer Fachwerktrennwand in Achse 21 wurde durch eine Unterklotzung unfachmännisch saniert (Bild 13). Aus statisch - konstruktiver Sicht ist eine Sparrenfußverankerung über den Holzklotz in den Balkenkopf mehr als fragwürdig. Der Sparrenfuß ist ca. 0,4 m weit abzuschneiden und fachgerecht im Balkenkopf zu verankern. Da der Balkenkopf ebenfalls geschädigt ist (Bild 14) muss auch dieser um 0,5 m abgeschnitten und ergänzt werden. Der darunter befindliche Rähm ist ebenfalls stark durch einen Weißfäuleerreger geschädigt. Deshalb ist ein Rähmabschnitt von 0,8 m auszuschneiden und zu erneuern.

**Bild 13** Holzklotz ist kein solides Sparrenaufleger

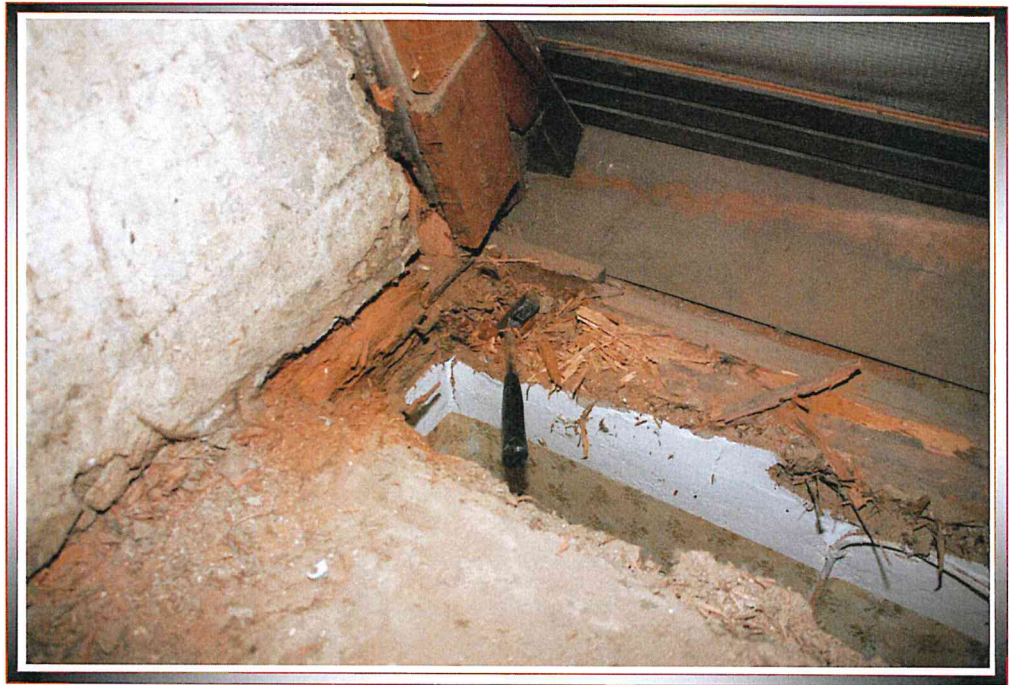
**Bild 14** Fäulnisschäden am Rähm und dem Balkenkopf

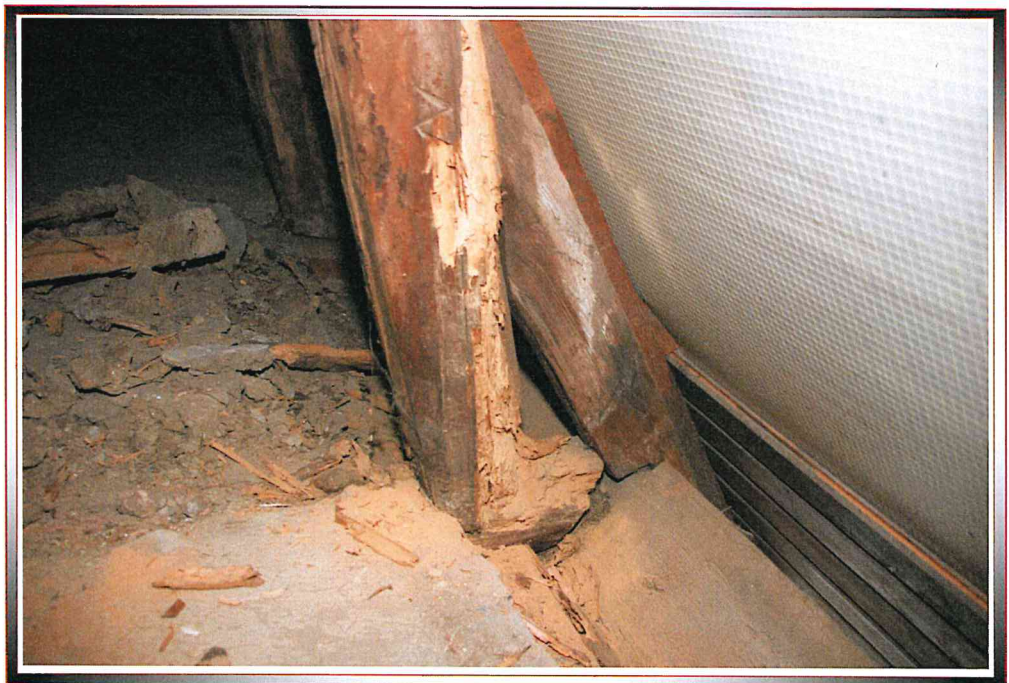
In der Achsen 15 sind Altschäden vom Hausbock am Balkenkopf sowie am Sparrenfuß zu erkennen (Bild 15). Da fast das gesamte Splintholz<sup>6</sup> von Insekten zerstört wurde, sollte der Balkenkopf um ca. 1,0 m und der Sparrenfuß um ca. 0,5 m abgeschnitten und ersetzt werden.

**Bild 15** Hausbockschäden am Balkenkopf und Sparrenfuß

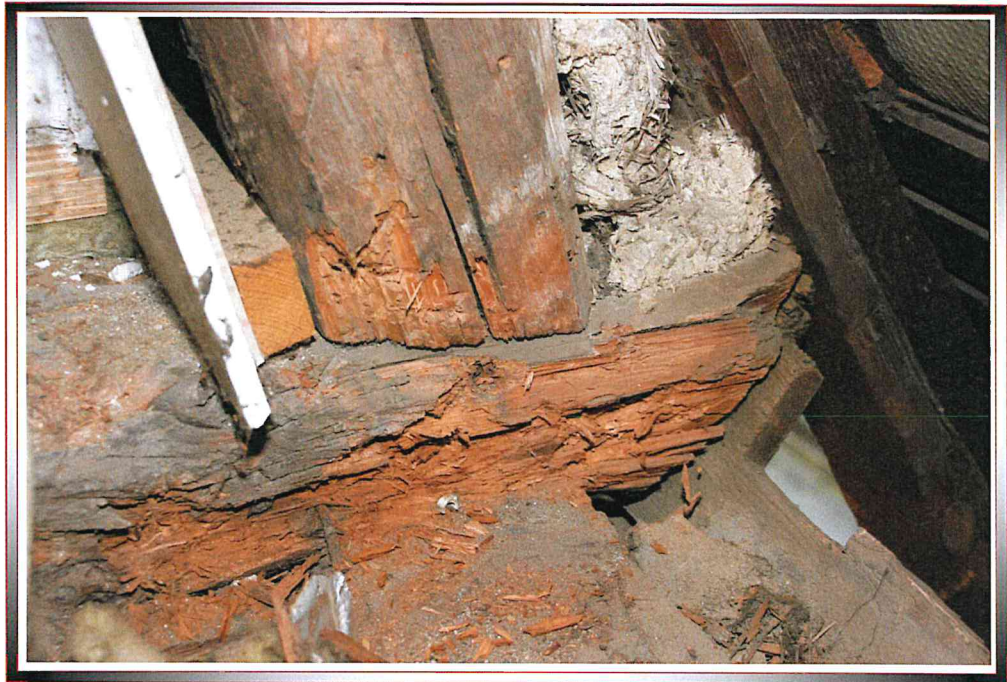
Neben dem Treppenhaus, in Achse 12, sind am Balkenkopf sowie am Sparrenfuß Oberflächenschäden durch Insekten (Gewöhnlicher Nagekäfer und Hausbock) und einen Braurfäuleerreger vorhanden (Bild 16). Hier ist es ausreichend, wenn das vermulmten Holz gründlich gereinigt und anschließend vorbeugend imprägniert wird.

**Bild 16** Oberflächenschäden an der Holzkonstruktion neben Treppenhaus

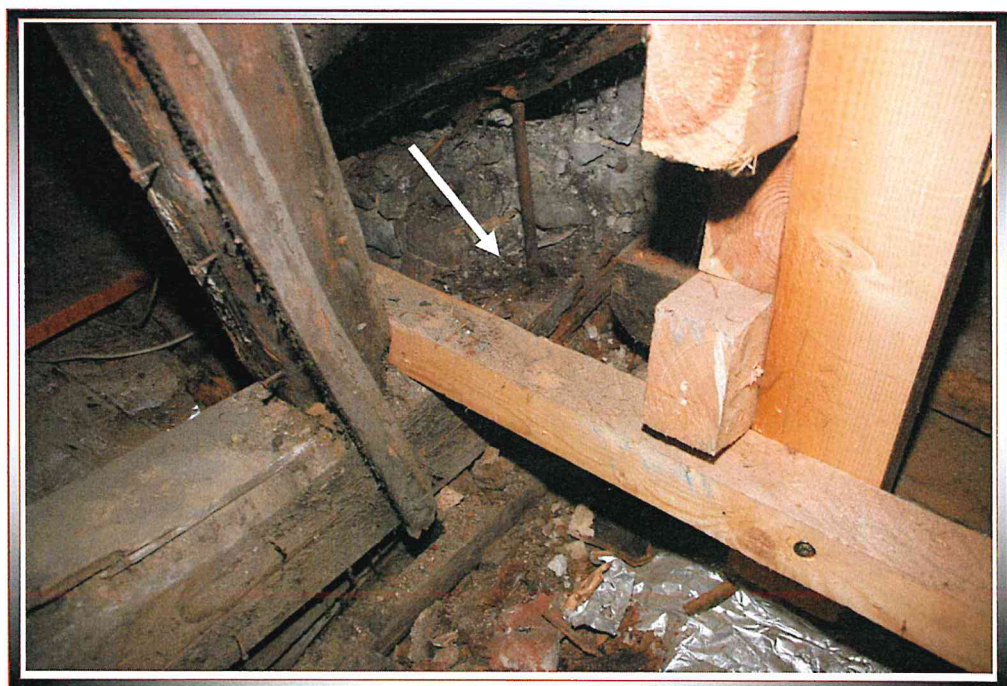
Der Balkenkopf in Achse 11 befindet sich auf der Südseite unterhalb einer Kehle zwischen Hauptgebäude und Nebengebäude. Undichte Stellen in der Dachhaut führten in der Vergangenheit zu langanhaltender Durchfeuchtung. In der Folge kam es an den Balkenkopf zu so gravierenden Schäden, dass dieser durch einen parallel eingebauten Überzug stabilisiert werden musste. Auch am Überzug sind bereits massive Braurfäuleschäden zu erkennen (Bild 17). Beide Holzbauteile (Überzug und Balkenkopf) sind etwa um 1,0 m weit abzuschneiden und zu ergänzen.

**Bild 17** Fäulnisschäden am Auflager vom Überzug (Pfeil)

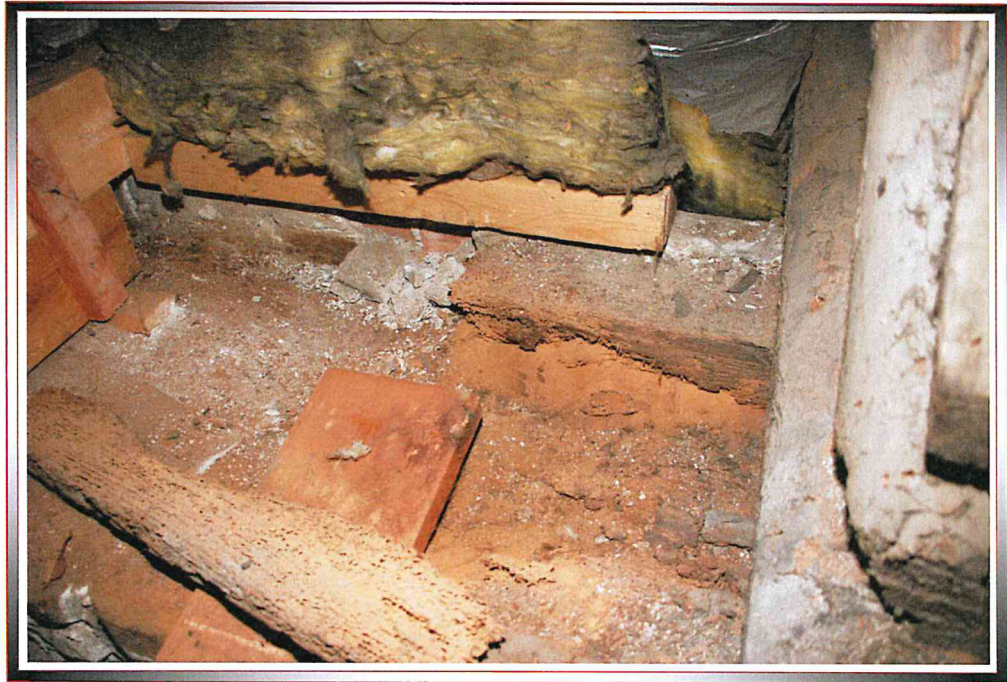
Auf dem Mauerwerk zwischen dem Haupt- und Nebengebäude befinden sich zwei aus Eichenholz bestehende Mauerlatten. Nahe der Kehle, im Bereich der Achse 9 bis 11, sind diese Mauerlatten durch Braurfäulepilze und den Bunten Nagekäfer so weit geschädigt, dass sie zum Teil nicht mehr existieren (Bild 18). Diese sind entsprechend der Kartierung auf dem Blatt 2 auszubauen und zu erneuern.

**Bild 18** Mauerlatten, die nicht mehr vorhanden sind

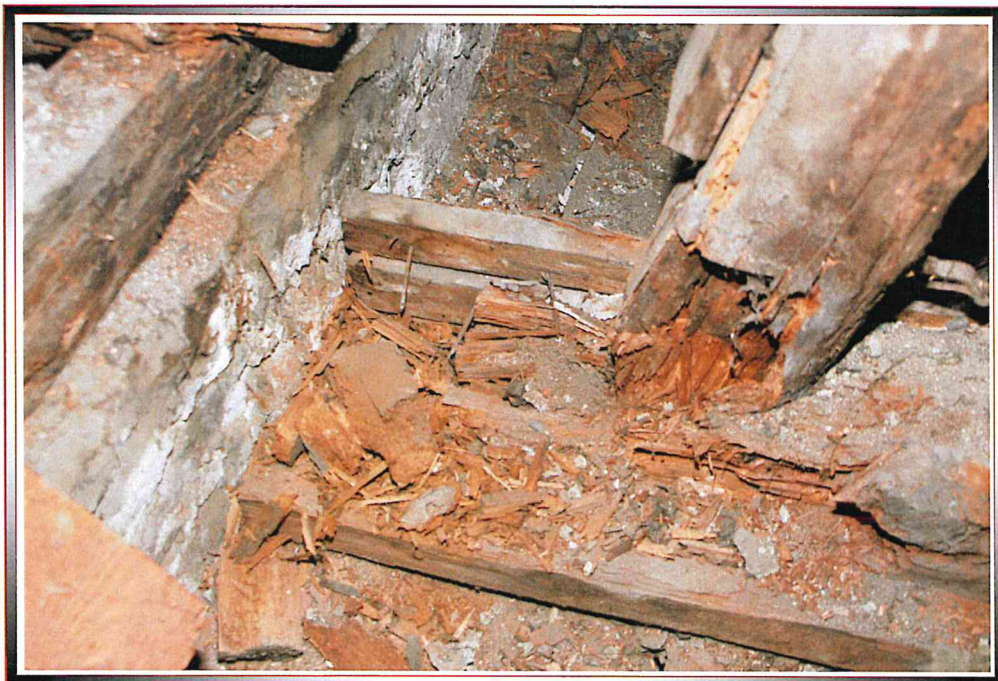
Auch unter einer Kehle im Bereich der Achsen 1 bis 3 kommt es zu massiven Strukturschäden an den Balkenköpfen, den Sparrenfüßen und den Mauerlatten (Bild 19). Rückschnitte sind entsprechend der Kartierung auf Blatt 2 vorzunehmen.

**Bild 19** Kaum noch tragfähiger Balkenkopf

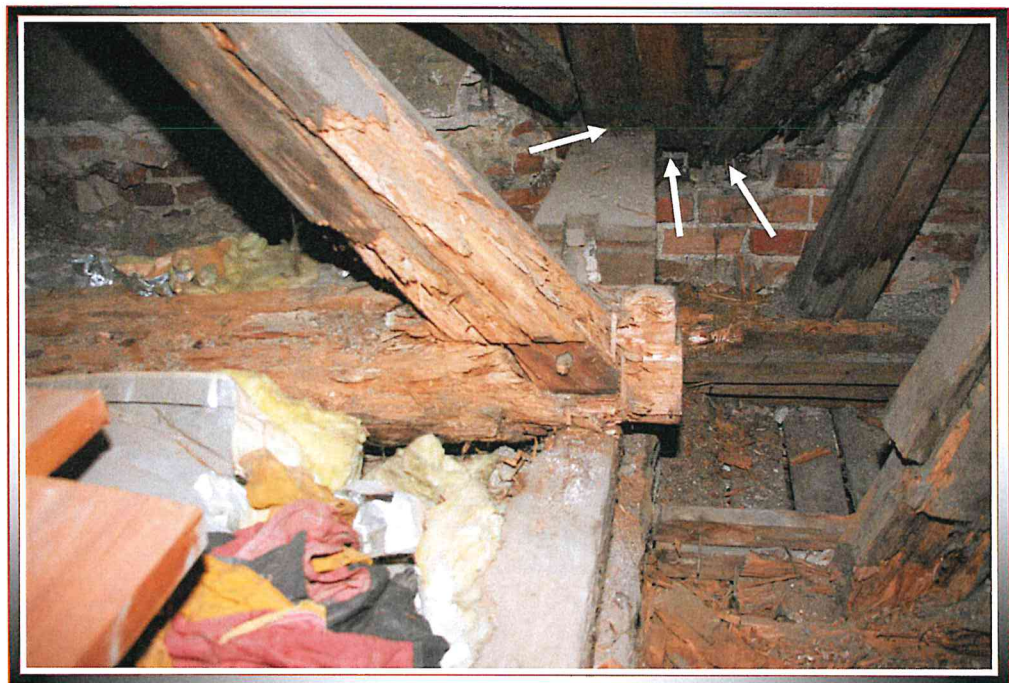
Die Kehle auf der Westseite befindet sich zwischen dem Haupt- und Nebengebäude. Neben den oben erwähnten Schäden an den Balkenköpfen, den Sparrenfüßen und den Mauerlatten sind auch die Auflager der Kehlsparren sehr stark zerstört. Auf dem Bild 20 kaum zu erkennen, besitzen die Kehlsparren kein sicheres Auflager mehr. Aus diesem Grund sind mindestens 3 Kehlsparren komplett zu ersetzen oder die Fußpunkte um ca. 20 cm zu reparieren.

**Bild 20** Zerstörter Knotenpunkt (Vordergrund) und Schäden an Kehlsparren (Pfeil)

Ein Knotenpunkt zwischen Sparrenfuß und Balkenkopf auf der Nordseite vom Nebengebäude (nahe der Achse 2, Bild 20) ist so weit geschädigt, dass beide Bauteile (Balkenkopf ca. 2,0 m und Sparrenfuß ca. 0,5 m) abgeschnitten und erneuert werden müssen.

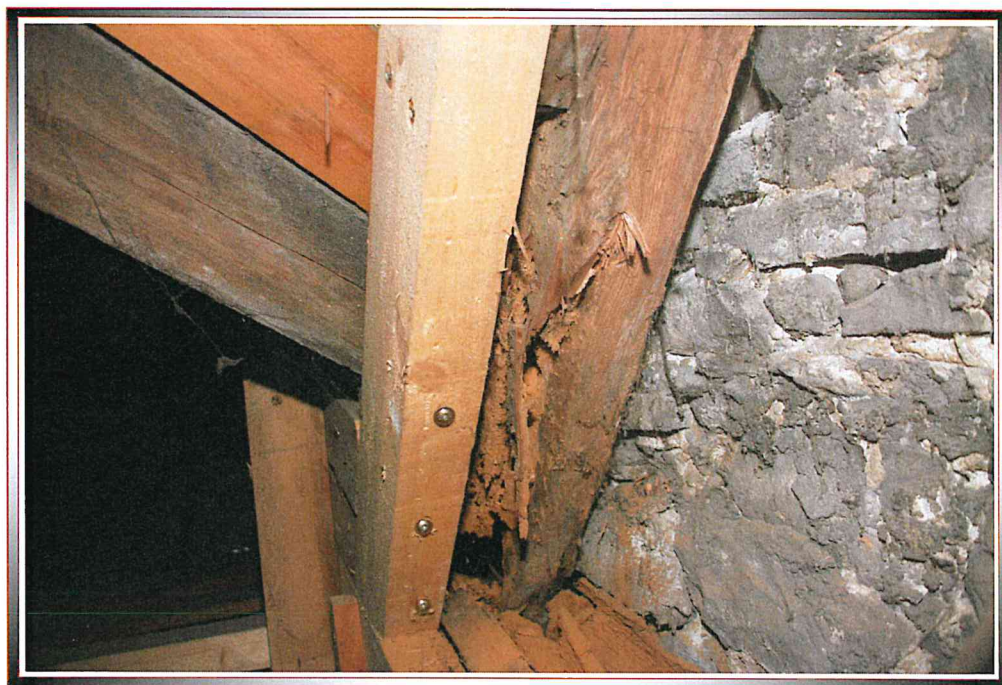
In der gegenüberliegenden Kehle vom Nebengebäude (Nordostecke) haben Pilze und Insekten zu einer totalen Zerstörung eines Sparens und des Balkenkopfes geführt (Bild 21). Ohne das geschädigte Holz auszubauen konnte man mit dem Einbau einer neuen Holzkonstruktion den Einsturz der Kehle bisher verhindern. Ungeachtet dessen muss im Zuge der Sanierung das geschädigte Holz sowie die Anlaschungen zurück gebaut und fachgerecht ertüchtigt werden.

**Bild 21** Komplett zerstörter Sparren mit Anlaschung

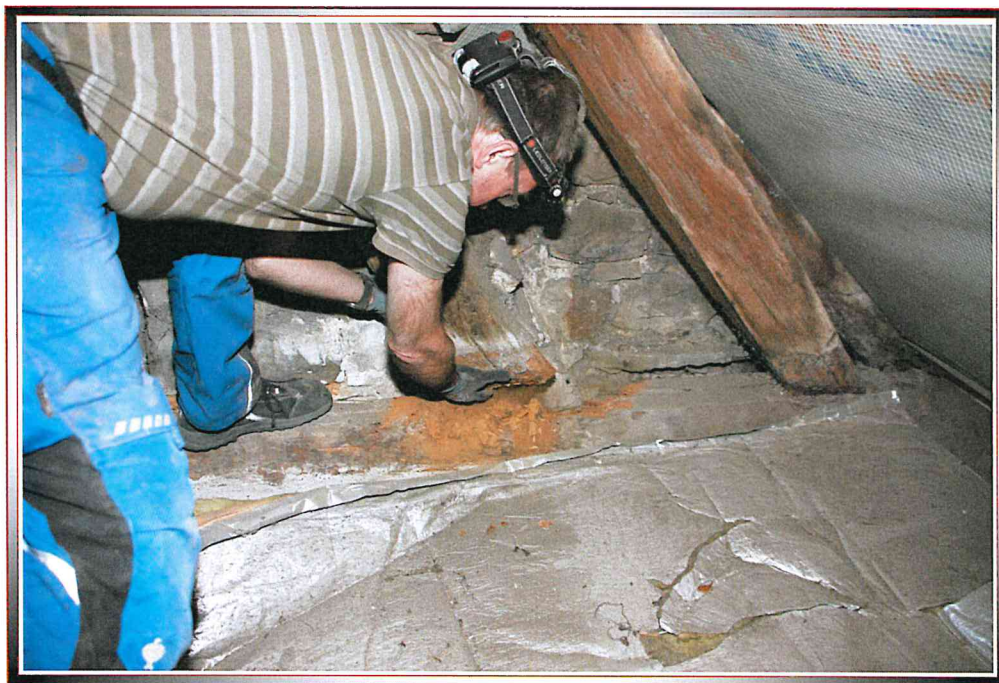
In Anbetracht der Schäden am Deckenbalken in der Südostecke (Bild 22) wäre aus wirtschaftlicher und technischer Sicht der Ersatz des gesamten Deckenbalkens denkbar. Anderenfalls ist der Deckenbalken in der Südostecke um ca. 2,0 m auszubauen. Dabei muss auch die Strebe komplett ausgebaut und erneuert werden.

**Bild 22** Strebe ohne wirksame Verankerung zum Balkenkopf

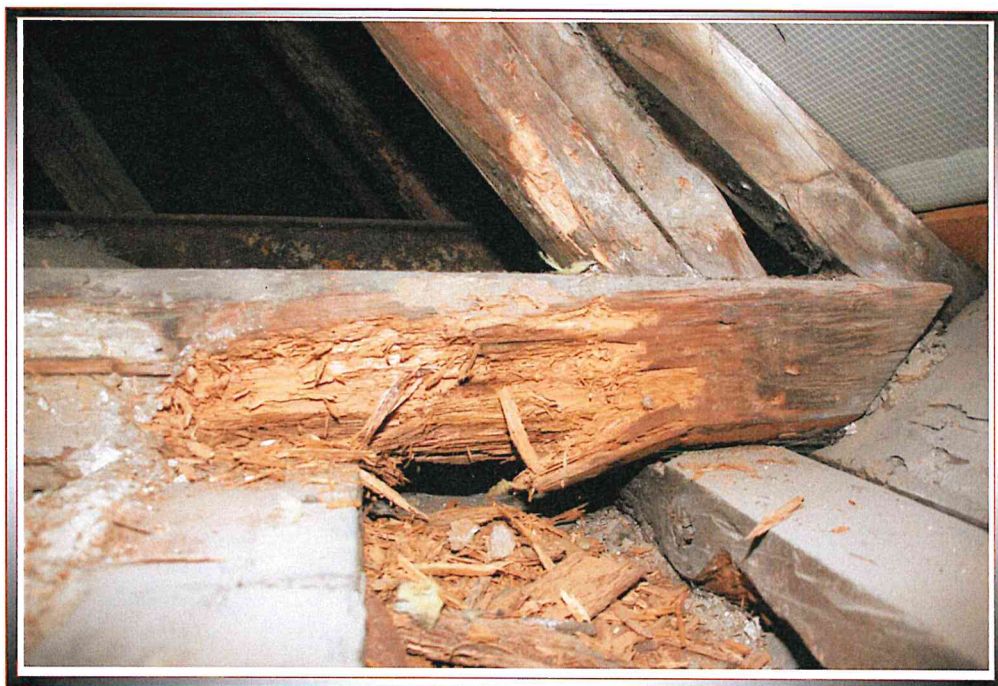
In der Mitte der Südseite vom Nebengebäude ist ein Balkenkopf umfangreich durch Weißfäule geschädigt (Bild 23). Dieser Balkenkopf sollte ca. 1 m weit abgeschnitten und beidseitig angelascht werden.

**Bild 23** Weißfäule an der Flanke vom Balkenkopf

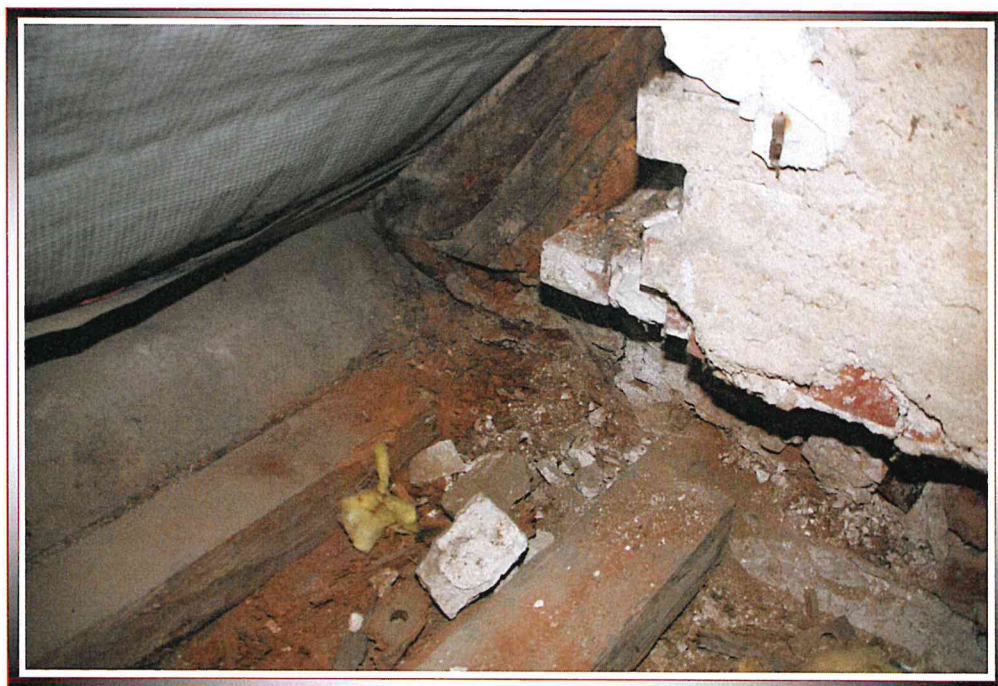
In der Südwestecke sind an beiden Mauerlatten Schäden vom Bunten Nagekäfer und einen Braunfäuleerreger vorhanden (Bild 24). Die Mauerlatten sind entsprechend den Angaben auf Blatt 2 auszubauen und zu erneuern. Im Giebelmauerwerk befindet sich ein Balkenkopffragment, welches komplett ersatzlos ausgebaut werden muss.

**Bild 24** Fäulnisschäden an den Mauerlatten am Giebelmauerwerk

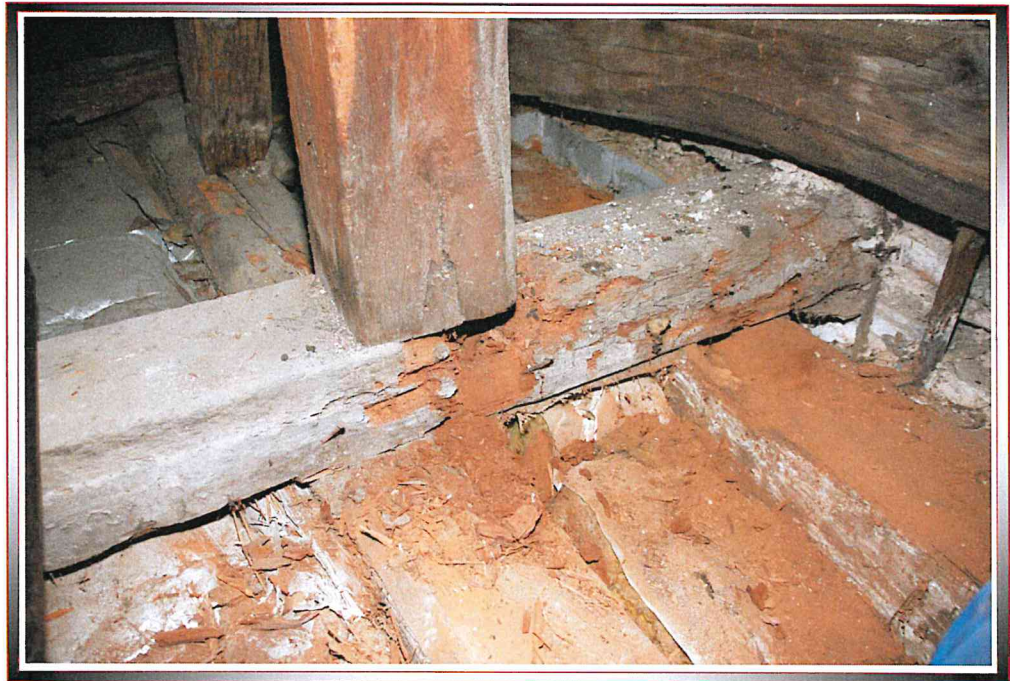
Unterhalb vom Uhren- bzw. Glockenturm, auf der Westseite vom Nebengebäude, ist die Tragkonstruktion aufgrund eindringender Feuchte stark geschädigt (Bild 25). Es ist notwendig, dass ein Überzug komplett ersetzt werden muss. Weiterhin muss ein Deckenbalkenabschnitt, welcher parallel zu einem gebogenen Überzug verläuft, aufgrund von Insekten- und Pilzschäden (Bild 26) komplett ausgebaut werden. Ob dieser aus konstruktiver Sicht wieder erneuert werden muss, obliegt der Entscheidung des Tragwerksplaners.

**Bild 25** Kaum noch tragfähiger Überzug unter dem Uhrenturm

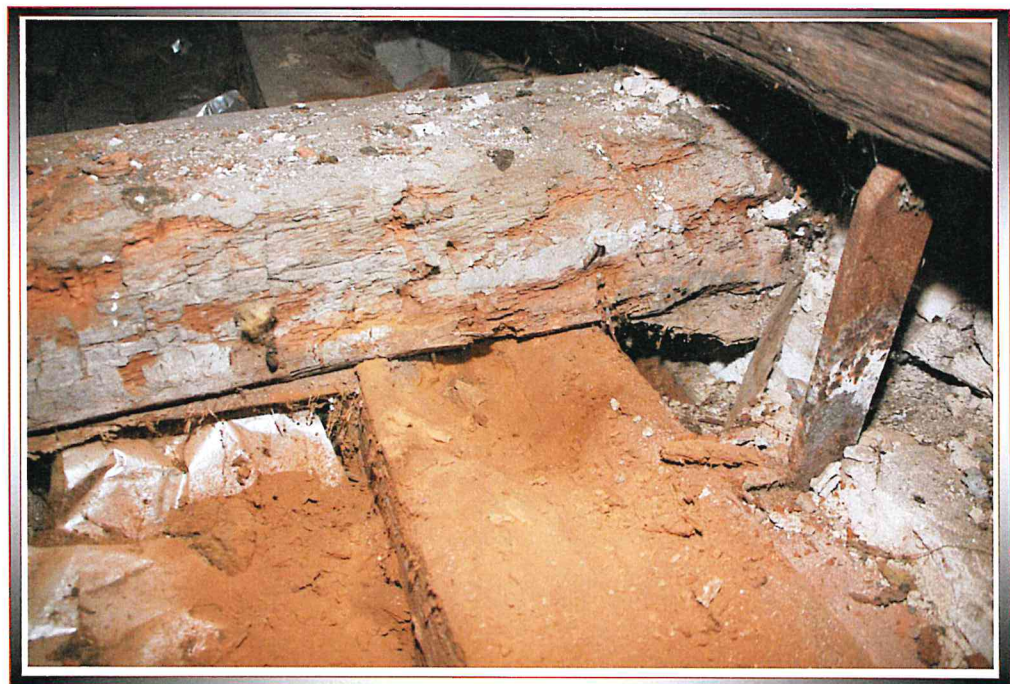
**Bild 26** Balkenquerschnitt zu ca. 50 % geschädigt

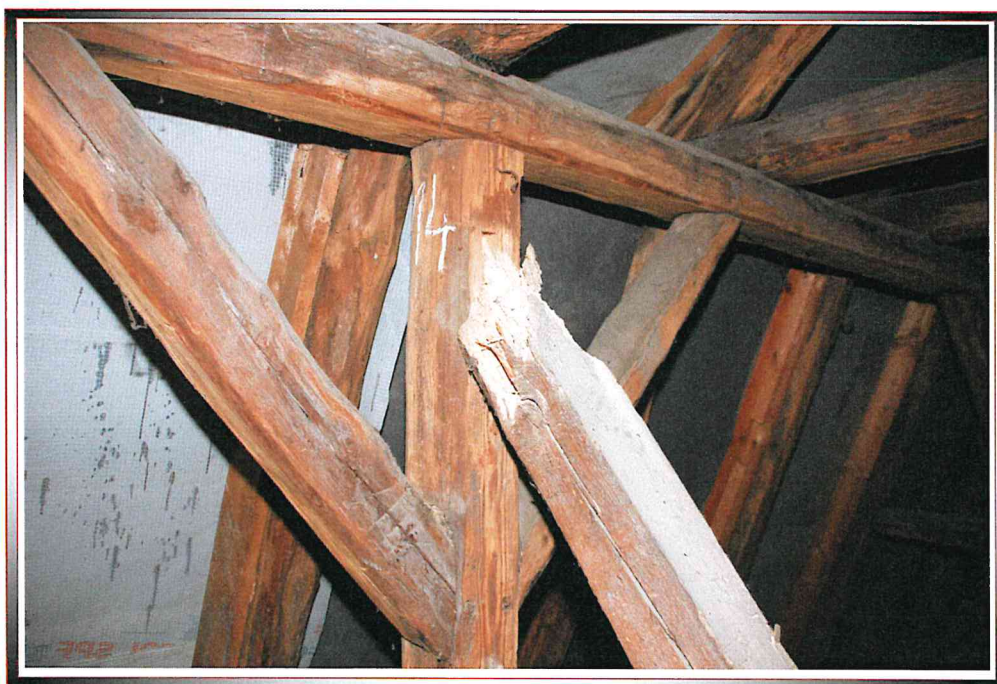
An den zugänglichen und originalen Dachverbandshölzern konnten nur lokale Schäden durch Insekten festgestellt werden. Beispielsweise ist eine Strebe auf der Nordseite in Achse 14 so stark vom Hausbock geschädigt, dass eine Verankerung im Zapfenloch der Stuhlsäule nicht mehr möglich ist (Bild 27). Diese Strebe ist komplett zu erneuern.

**Bild 27** Strebe in Achse 14 mit Hausbockschäden
