# Holzschutztechnischer Untersuchungsbericht

## Nr.: 231092

**Objekt:** Rathaus in Oebisfelde, Lange Str. 12

**Gegenstand der Untersuchung:** Dachstuhl, Holzbalkendecken und Fachwerk

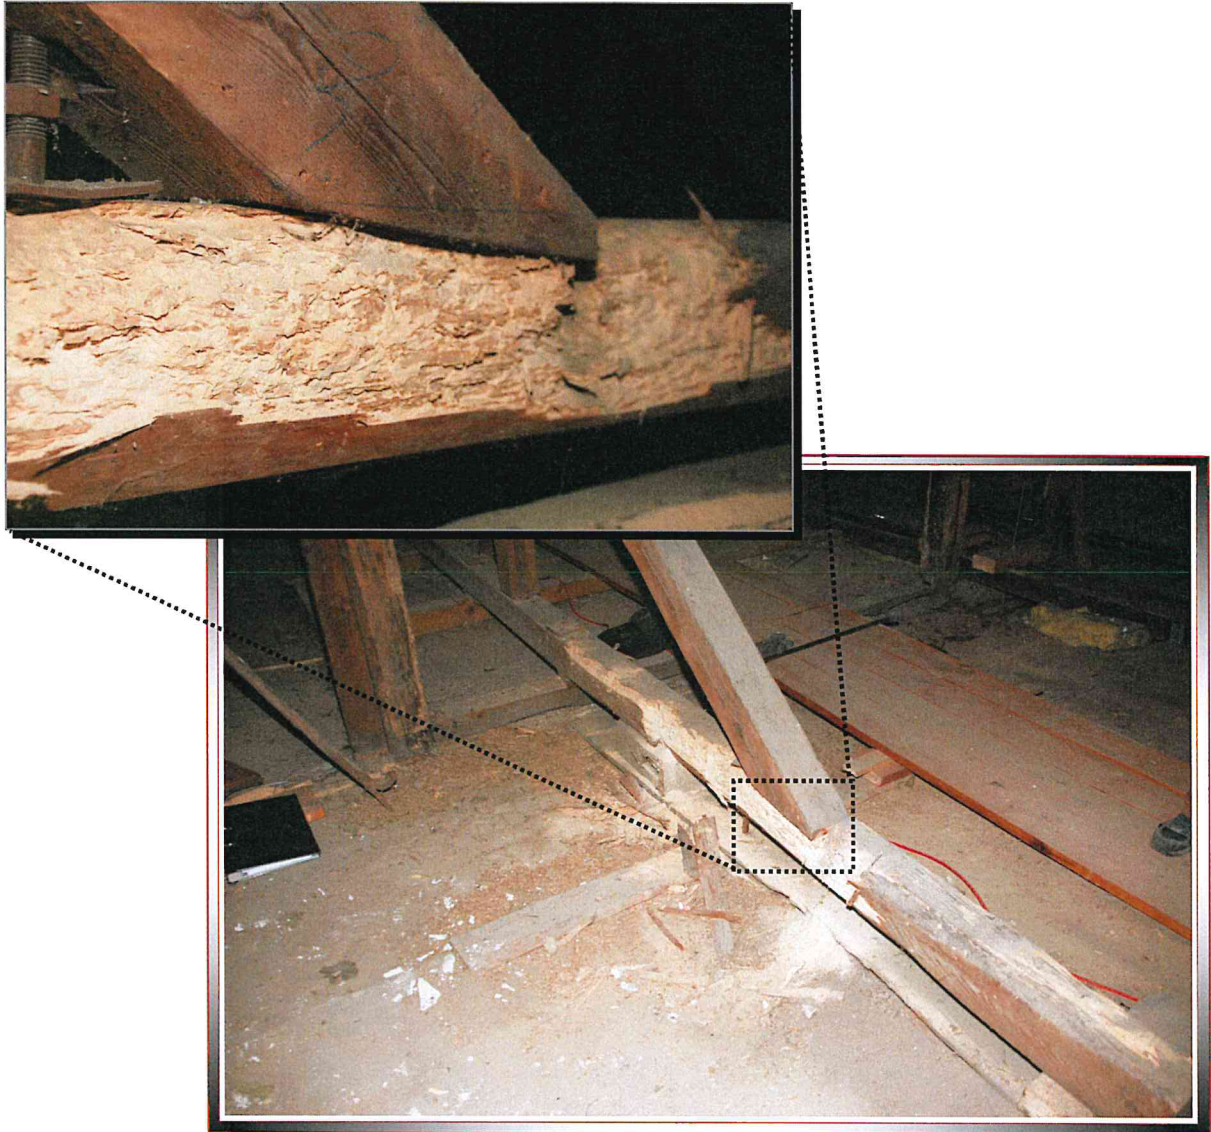
Am Zugbalken vom Einfachen Hängewerk ist nahezu das gesamte Splintholz vom Hausbock zerstört worden (Bild 28). Dadurch ist eine schubfeste Verbindung zwischen Zugbalken und Druckstrebe nicht mehr gewährleistet, sodass die Hängewerkskonstruktion keine Funktion mehr erfüllt. Erkennbar ist dies an einer nicht mehr kraftschlüssig eingebauten Gewindestange zwischen Zugbalken und Deckenbalken (siehe auch Bild 28). Im Zuge der Sanierung sollte dieses Hängewerk ersatzlos ausgebaut werden.

**Bild 28** Hausbockschäden am Einfachen Hängewerk

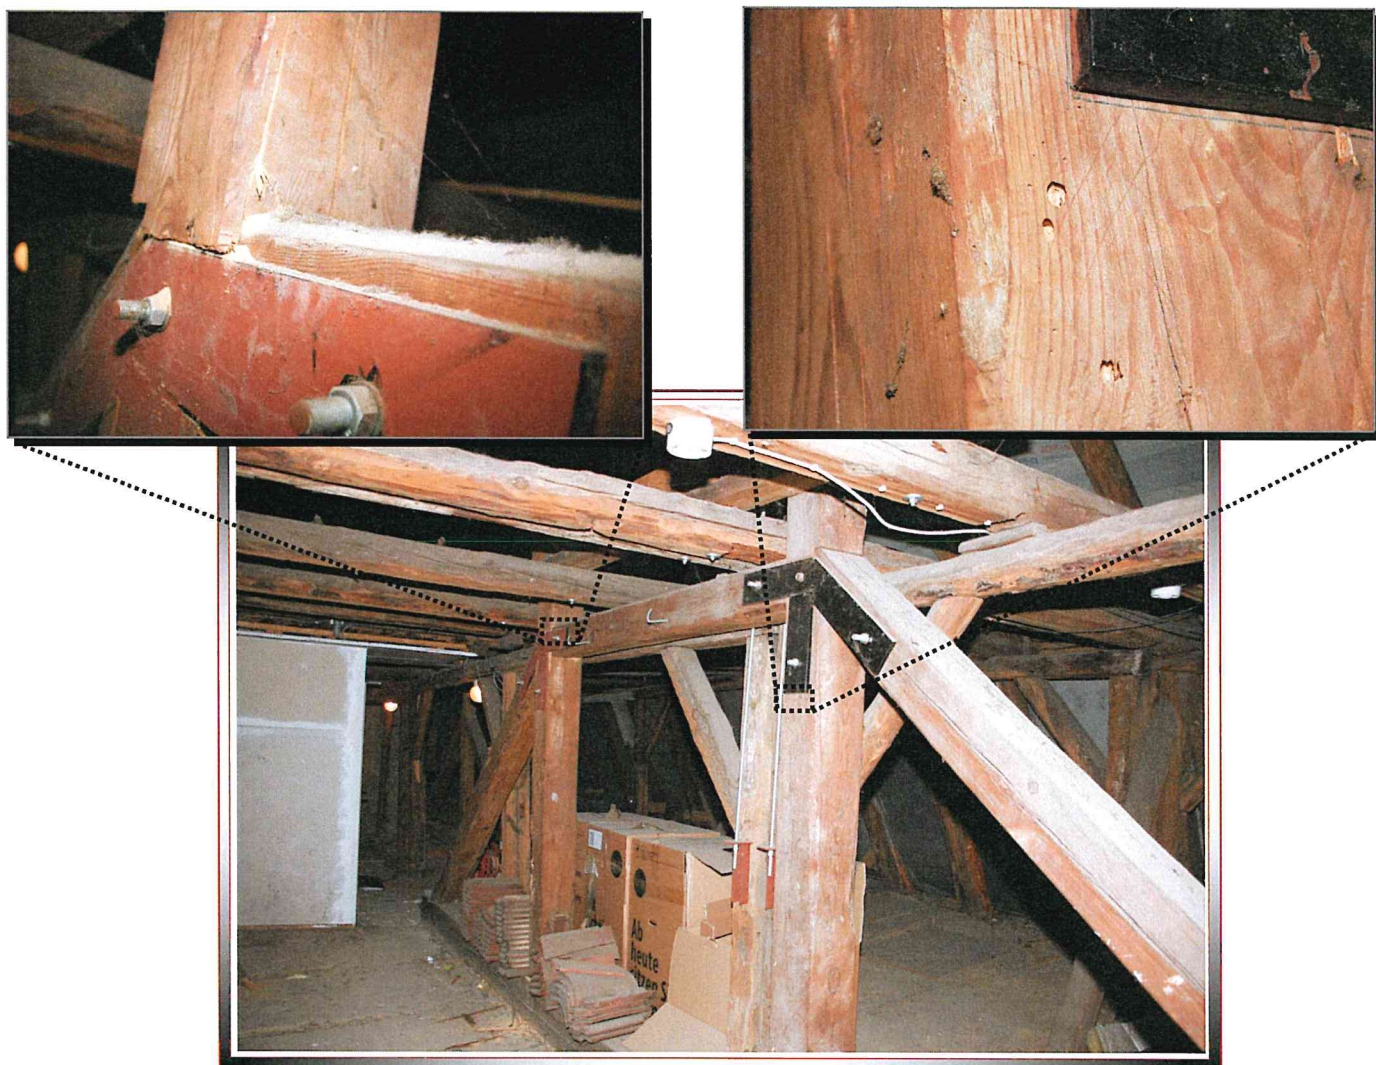
An einem weiteren Doppelten Hängewerk (Bild 29) sind ebenfalls Hausbockschäden sichtbar. Allerdings deuten nur vereinzelte und frische Fluglöcher sowie unverstaubtes Bohrmehl auf eine geringere Schädigung - jedoch auf einen aktiven Befall hin. Sofern auch dieses Hängewerk im Zuge der Sanierung entbehrlich wird und ausgebaut werden kann, braucht man der Insektenaktivität im Holz keine weitere Aufmerksamkeit mehr widmen. Verbleibt das Hängewerk jedoch im Gebäudebestand, sollte die Insektenaktivität zweifelsfrei nachgewiesen werden, um eine sinnvolle Insektenbekämpfung zu veranlassen. Diese zweifelsfreie Insektenaktivität kann mit Hilfe elektronischer Körperschallsensoren detektiert werden. Dadurch könnte man nicht nur eine Insektenaktivität am Doppelten Hängewerk, sondern in der umgebenden originalen Dachstuhlkonstruktion bewerten.

**Bild 29** Frisches Bohrmehl (links) und frische Fluglöcher (rechts) vom HB

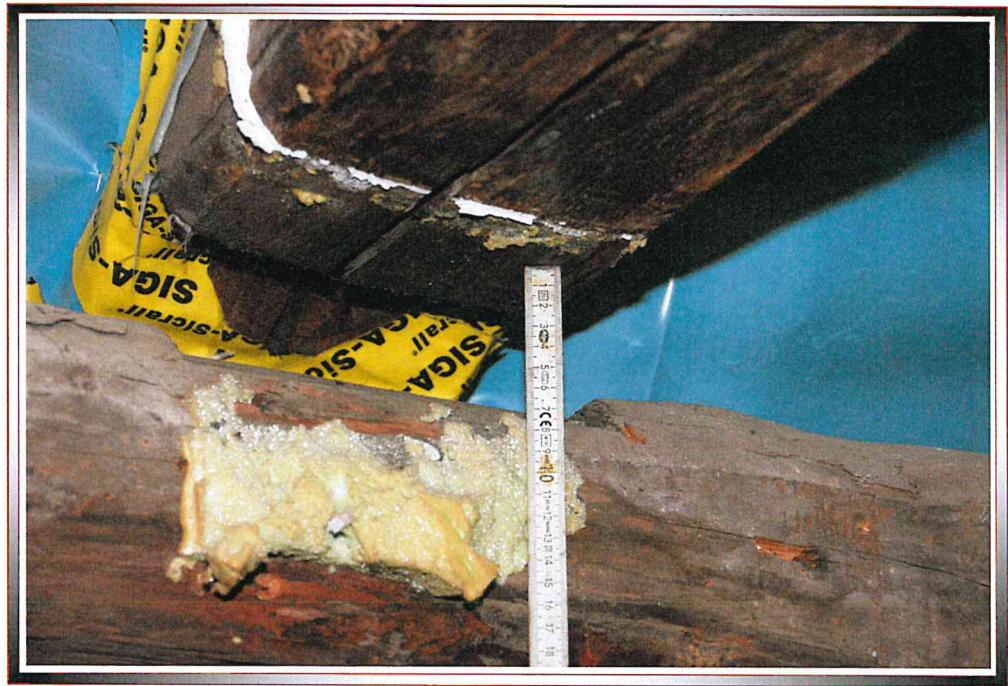
So hat sich an vielen Stellen auf der Nordseite der Rähm vom Kahlbalken gelöst. Mitunter beträgt der Abstand zwischen den Hölzern 7 cm (Bild 30).

**Bild 30** Gelöste Verbindung zwischen Rähm und Kehlbalken

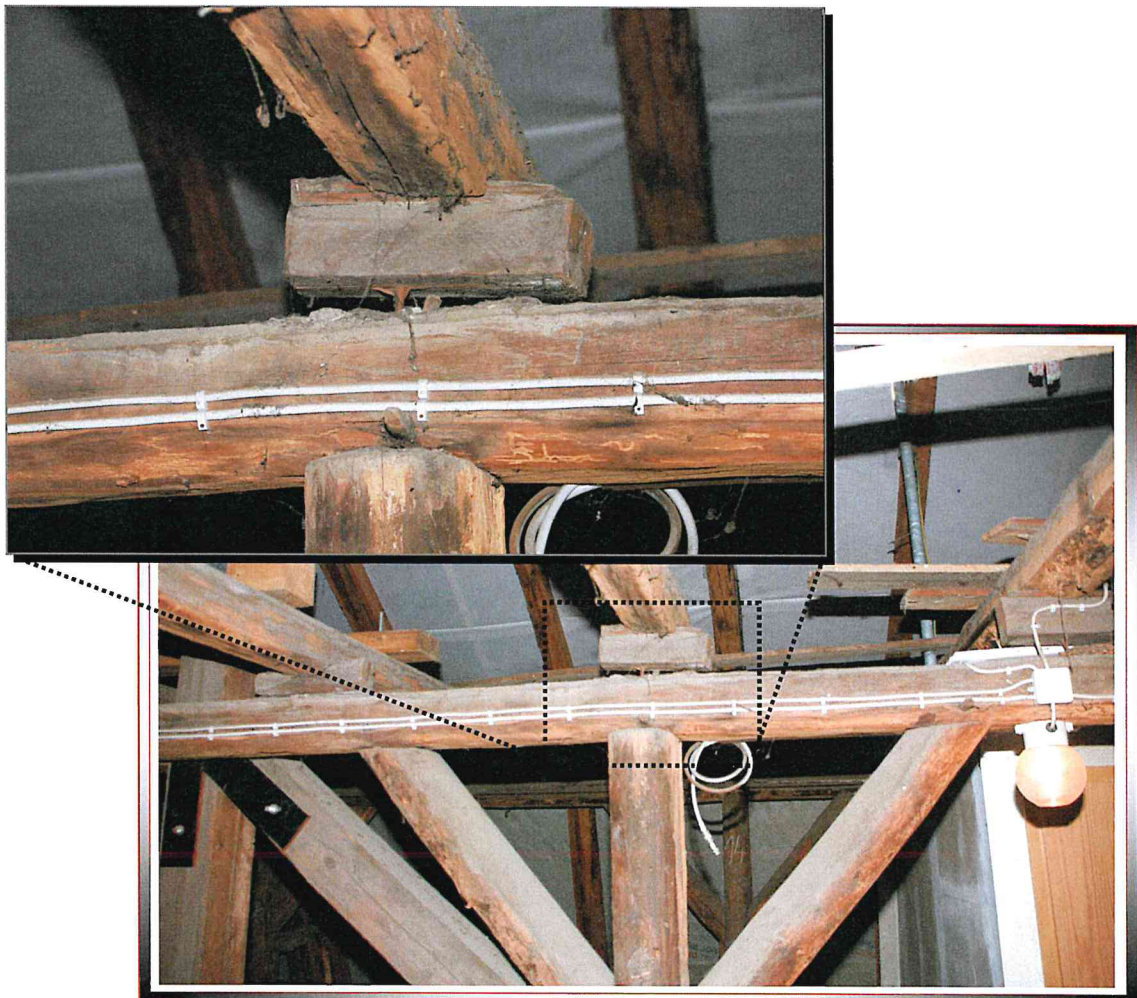
Auch am Mittelrähm sind sehr deutliche Abstände zu den Kehlbalken zu erkennen. In der Vergangenheit hat man versucht durch Distanzhölzer diese Defizite zu beseitigen. Auch diese Distanzhölzer haben sich im Lauf der Zeit vom Rähm gelöst (Bild 31).

**Bild 31** Unterfütterung ohne Wirkung

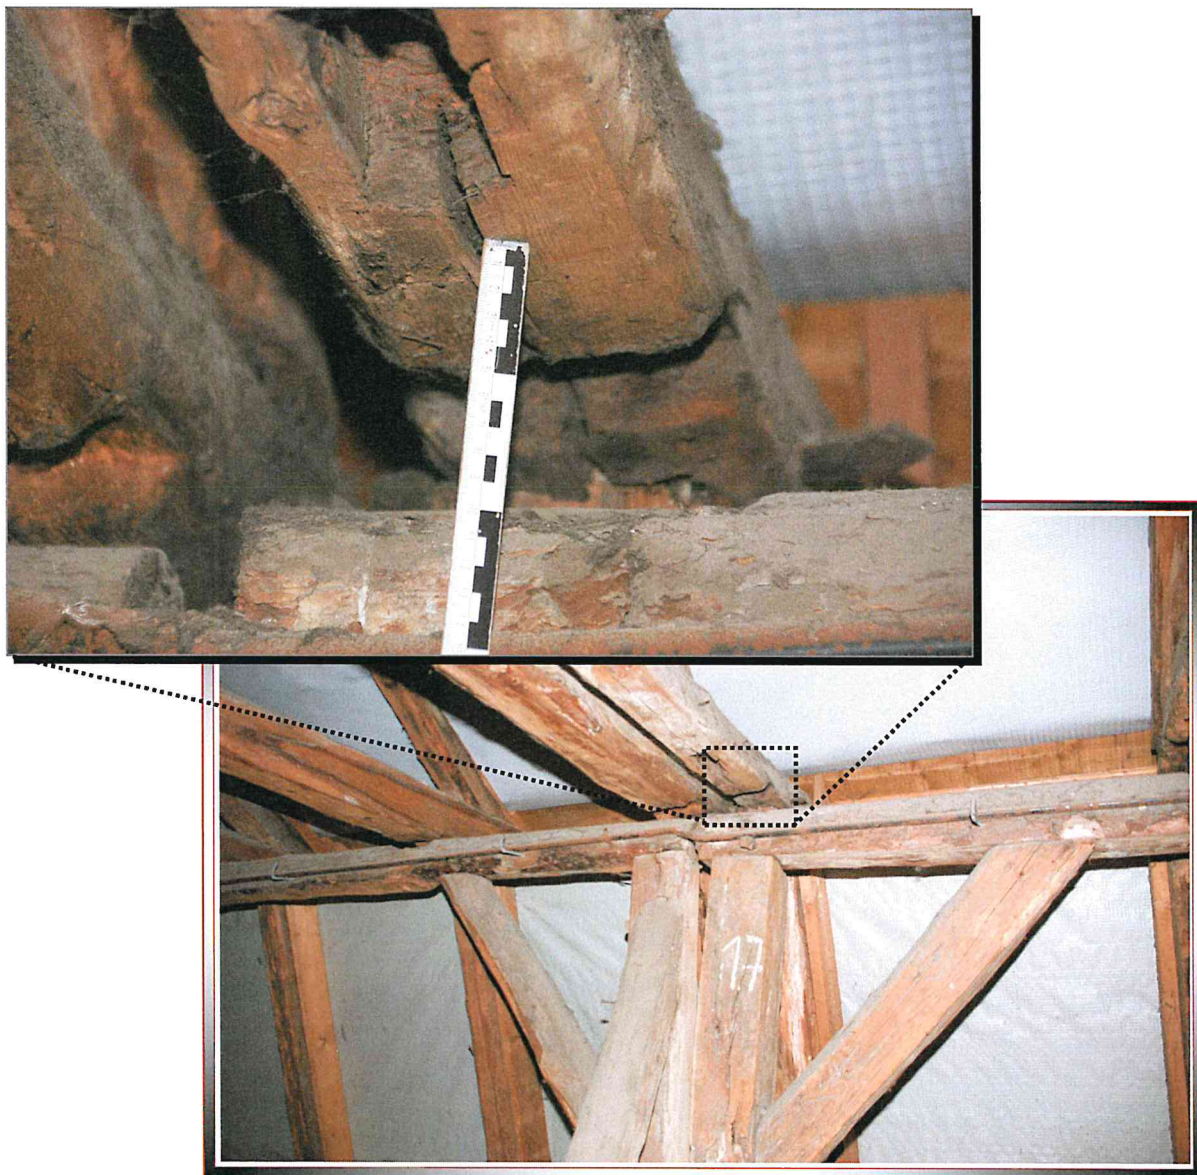
Eine ähnliche Situation findet man am Stuhlrahm auf der Südseite. Hier beträgt der Abstand zwischen Rähm und Kehlbalcken mitunter 10 cm (Bild 32).

**Bild 32** Klaffende Fuge zwischen Rähm und Kehlbalcken in Achse 17

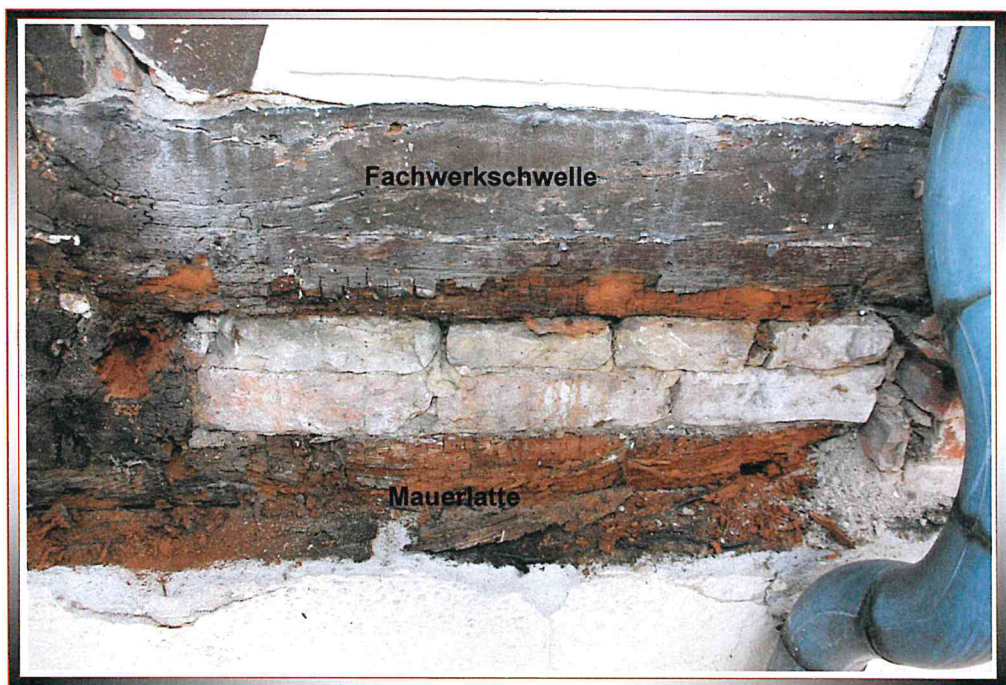
Entsprechende Schäden sind an der Oberfläche der Mauerlatte und der Fachwerkschwelle zu erkennen. Ursächlich für diese Holzschäden ist ein Braunfäuleerreger sowie der Befall vom Bunten Nagekäfer (Bild 33). Um die Schäden im Bereich der Mauerlatte, der Fachwerkschwelle und dem Fachwerkstiel zu quantifizieren wurde im Bereich von 4 Messachsen mittels der Bohrwiderstandsmessung das Holzinneere sondiert. Entsprechend den Ergebnissen (siehe Messachsen 1 bis 4, Anlage 2) sind sehr umfangreiche Schäden an der Mauerlatte nachweisbar. Diese Mauerlatte ist entsprechend der Kennzeichnung auf Blatt 3 auszubauen und zu erneuern. Demgegenüber zeigten die Analyseergebnisse der Bohrwiderstandsmessung an der Fachwerkschwelle keine gravierenden Innenschäden, sodass ein Erhalt der Konstruktion möglich wäre.

**Bild 33** Fäulnisschäden an Mauerlatte und Fachwerkschwelle

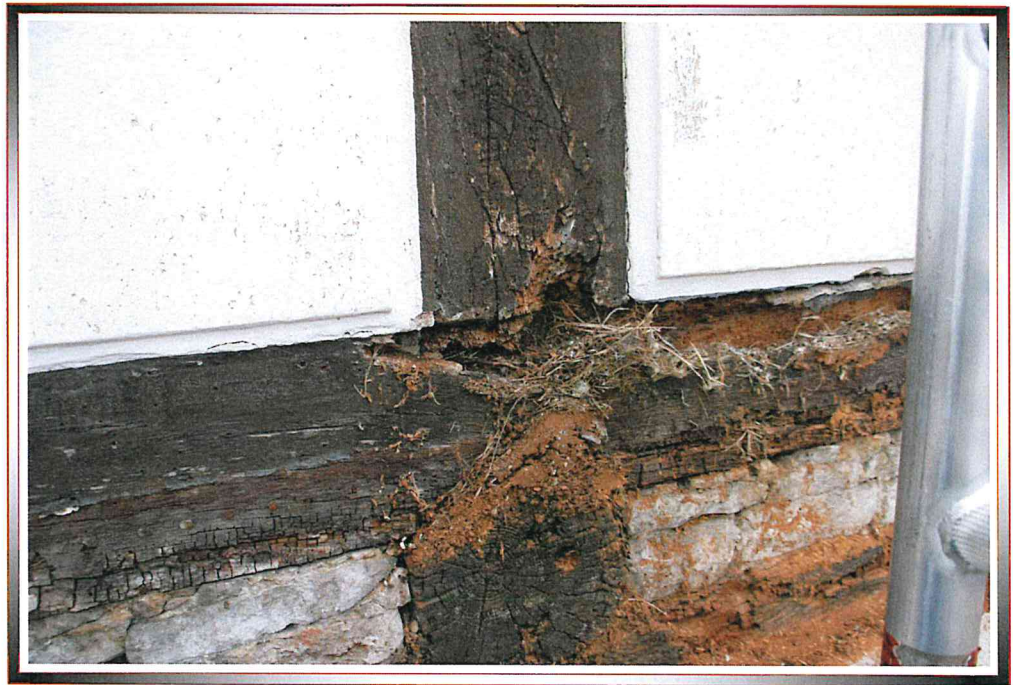
Allerdings sind starke Strukturschäden am benachbarten Stielfuß (Achse 45) und dem Schwellenabschnitt zu erkennen (Bild 34). Da hier ein Ausbau und Ersatz der Hölzer notwendig wird, sollte der Ersatz der Fachwerkschwelle bis zur Nordwestecke ausgeführt werden.

**Bild 34** Fachwerkstiel ohne ausreichenden Aufstand

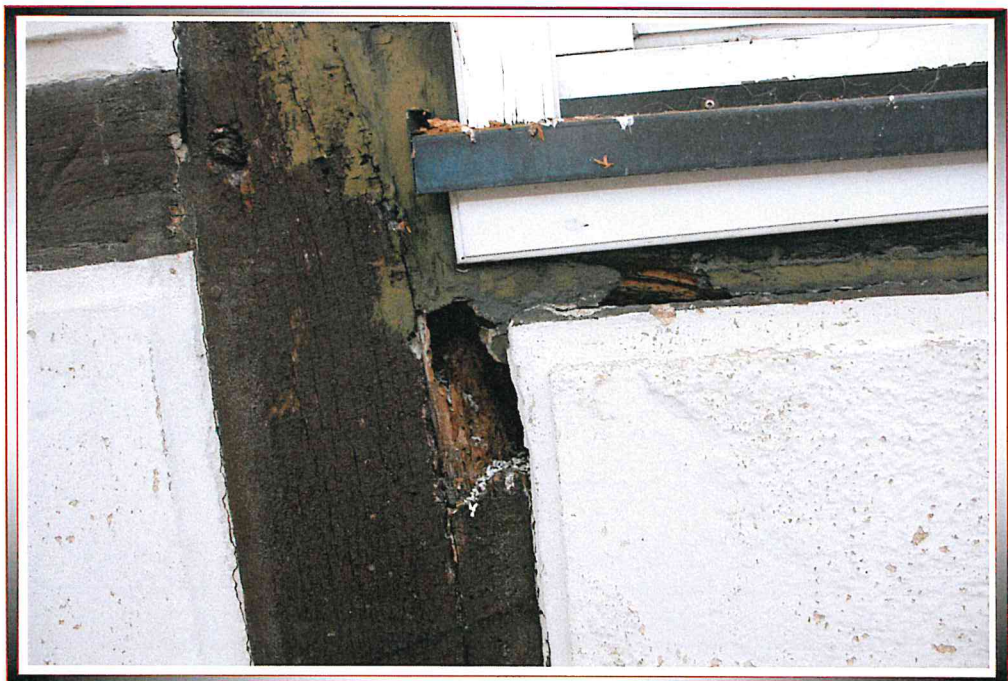
Der Fachwerkstiel in Achse 41 sowie der benachbarte Brüstungsriegel unter dem Fenster sind massiv durch den Bunte Nagekäfer und durch Fäulnis geschädigt. Insbesondere trifft das für die Verbindungspunkte zwischen Fachwerkstiel und Riegel zu (Bild 35). Eine Sanierung dieser Holzbauteile ist wirtschaftlich nicht mehr vertretbar, sodass aus diesem Gründen ein Ersatz entsprechend der Darstellung auf Blatt 1 notwendig wird. Auch die Fachwerkschwelle zwischen den Achsen 40 und 42 ist stark geschädigt und muss ersetzt werden.

**Bild 35** Fehlstellen an Zapfenlöchern des Fachwerkstiels

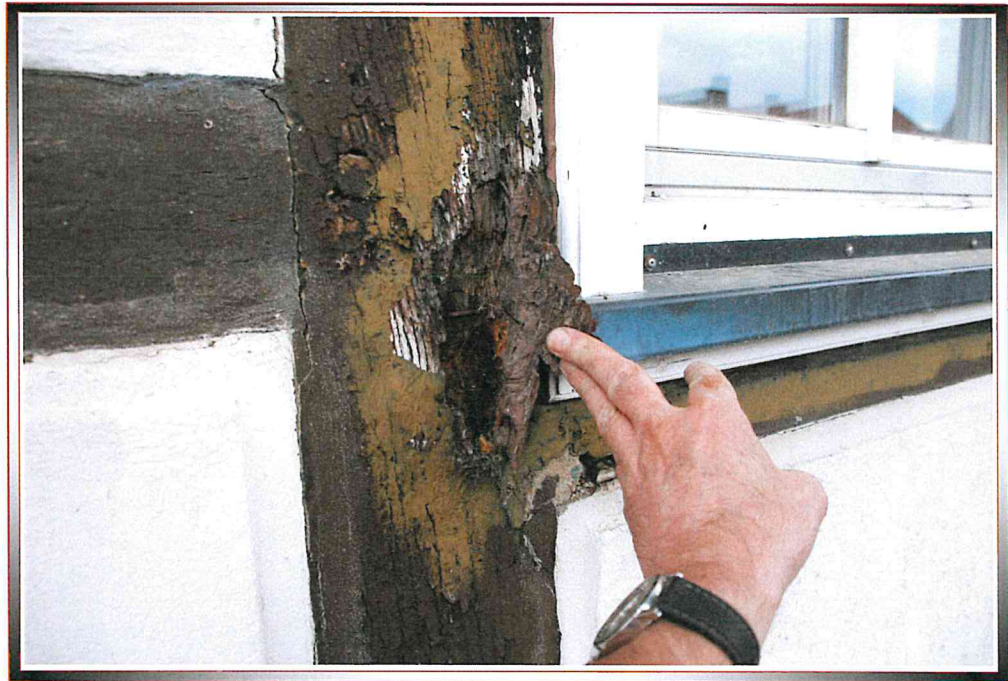
Der Einsatz von Silikon und Holzersatzmassen an der Außenseite der Fachwerkkonstruktion ist suboptimal und aus fachlicher Sicht nicht geeignet. Hinter diesen dichtschießenden Kunststoffen dringt Wasser in die Holzkonstruktion und verhindert eine rasche Rücktrocknung. Aus diesem Grund sollten im Zuge der Sanierung sämtliche Kunststoffbeläge an der Holzoberfläche rückstandslos entfernt werden. Denn bereits jetzt sind diverse Fäulnisstellen hinter den Kunststoffbeschichtungen zu erkennen (Bild 36). Technisch wäre es möglich, diese fäulnisgeschädigten Stellen aufzuarbeiten und auszuklotzen.

**Bild 36** Kunststoffbeschichtungen auf der Holzoberfläche

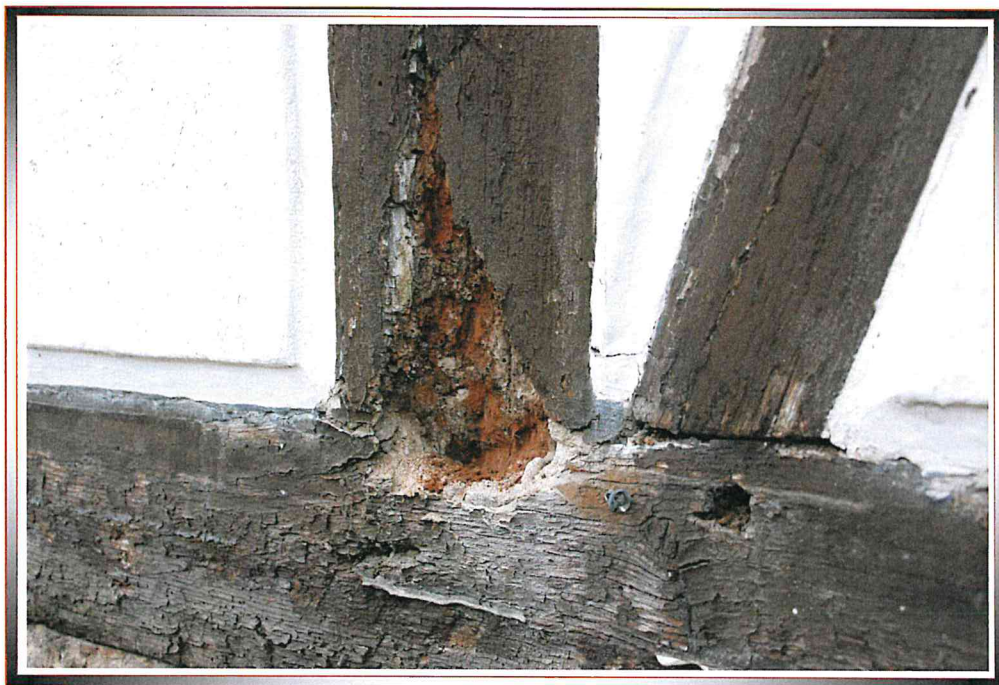
Ein Stielfuß in der Achse 34 ist zu über 50 % durch Fäulnis und Insekten geschädigt (Bild 37). Es muss mit einem Rückschnitt von ca. 0,5 m gerechnet werden.

**Bild 37** Geschädigter Fuß von einem Fachwerkstiel

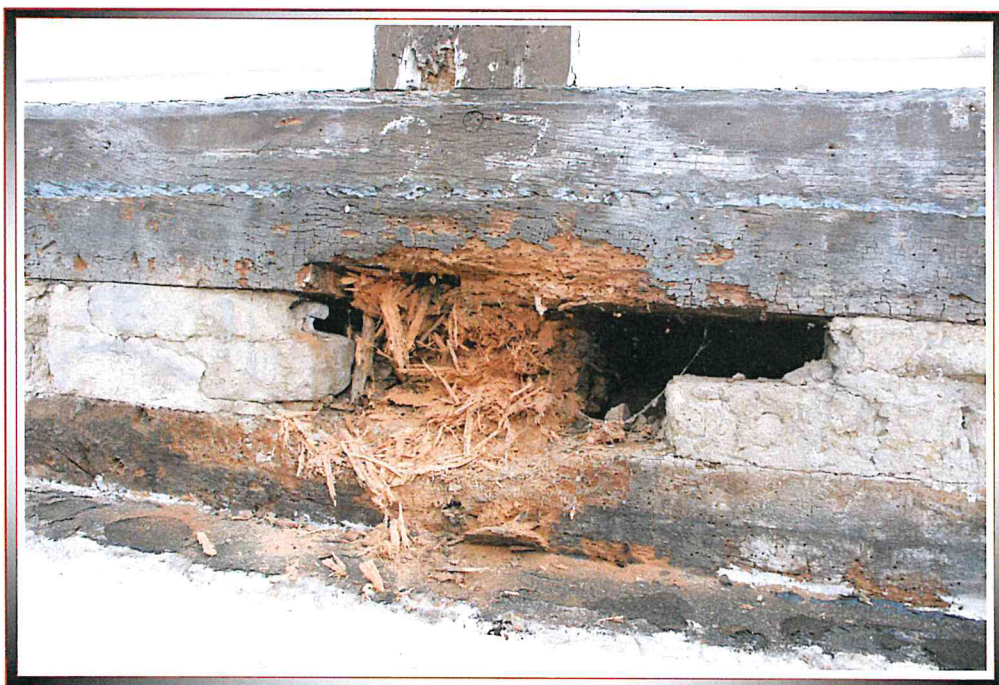
Ein weiterer Schadenshotspot befindet sich in der Achse 27. durch einen Weißfäuleerreger und dem Bunten Nagekäfer sind der Stielfuß sowie Abschnitte der Mauerlatte und der Fachwerkschwelle geschädigt (Bild 38). Bohrwiderstandsmessungen in diesem Bereich (Messachsen 5 und 6, Anlage 2) bestätigen, dass ein Großteil der inneren Holzsubstanz zerstört wurde.

**Bild 38** Weißfäuleschäden am Balkenkopf und Mauerlatte/Schwelle

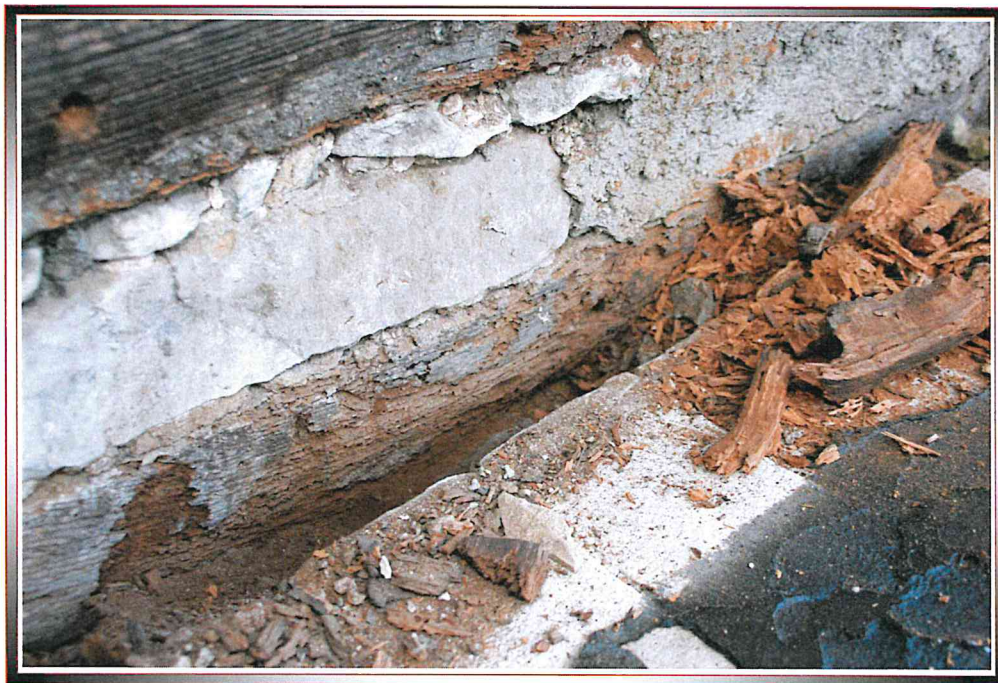
An der Südfassade sind an der gesamten Mauerlatte sehr umfangreiche Schäden durch Insekten und Fäulnispilze vorhanden. Das führt dazu, dass die gesamte Mauerlatte ausgebaut und ersetzt werden muss. Grundsätzlich besteht hier das Problem, dass die Mauerlatte etwa zur Hälfte eingemauert wurde. Niederschlagswasser gelangt in die Fuge zwischen Mauerwerk und Mauerlatte und wird dadurch an einer raschen Rücktrocknung behindert (Bild 39).

**Bild 39** Falsche Aufmauerung vor einer Mauerlatte

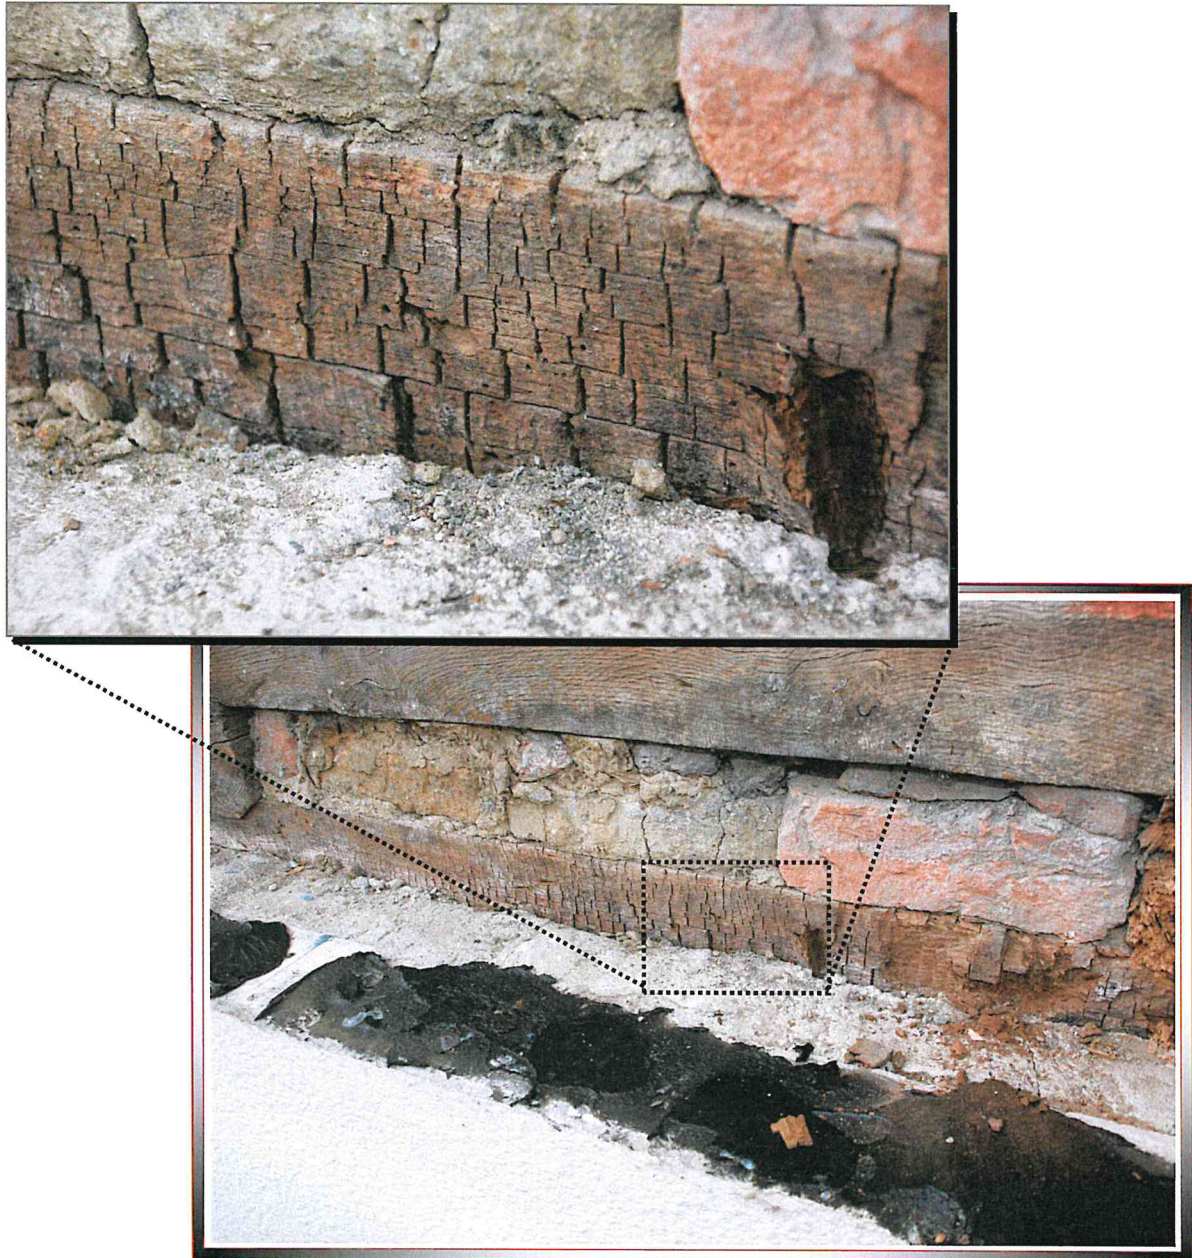
**Bild 40** Fäulnisschäden an der Mauerlatte, Schwelle fast schadfrei

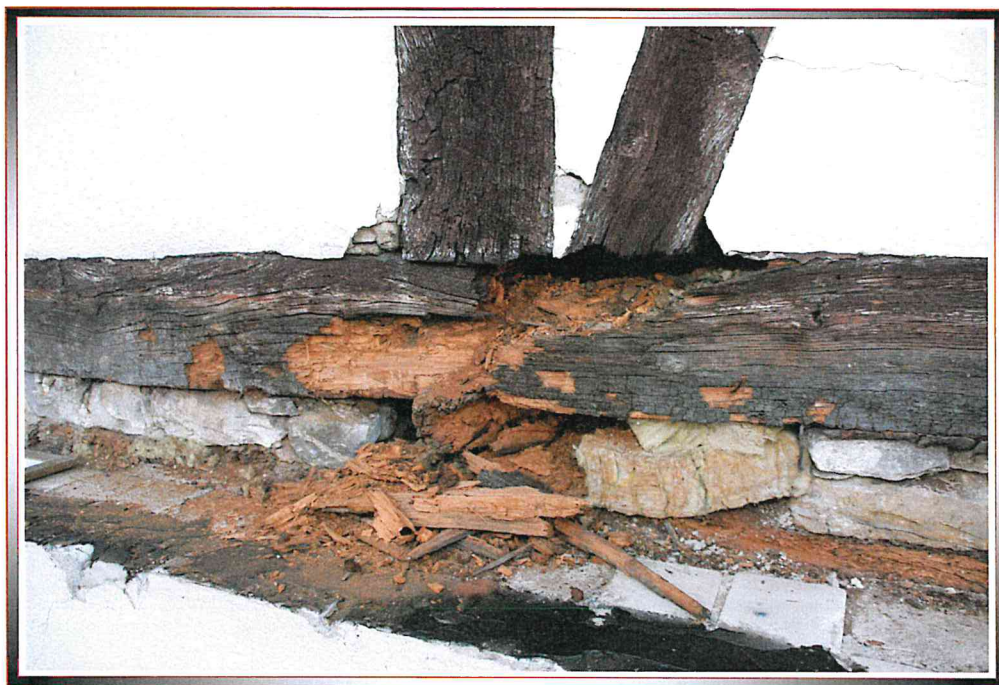
Zwischen den Achsen 4 und 7 führen Weiß- und Braunfäuleschäden zum umfangreicheren Substanzverlust (Bild 41) an der Fachwerkschwelle, sodass deren Ersatz in diesem Abschnitt empfohlen wird.

**Bild 41** Strebe und Fachwerkstiel ohne Auflager

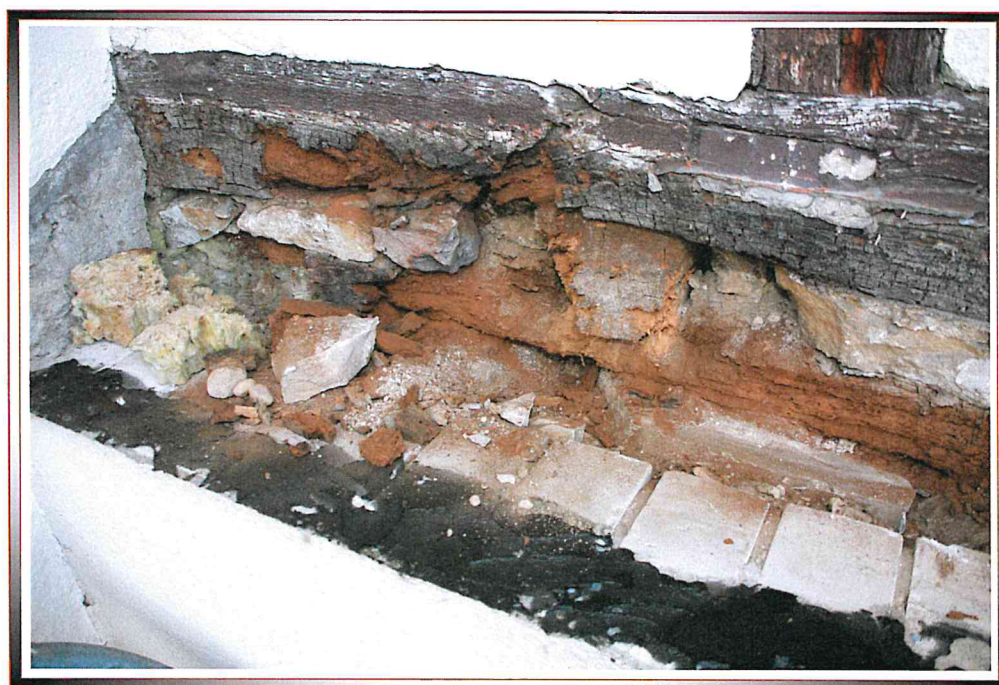
Im Bereich der Achse 1 bis 3 sind an der Fachwerkschwelle weitere Schäden durch Fäulnis und Insekten vorhanden (Bild 42). Auch hier ist mit dem Rückbau der Fachwerkschwelle zu rechnen. Aus konstruktiver und statischer Sicht sollte die Auswechslung des gesamten Schwellenabschnitts zwischen den Achsen 1 und 7 einkalkuliert werden.

**Bild 42** Umfangreiche Insekten- und Pilzschäden an Mauerlatte und Schwelle

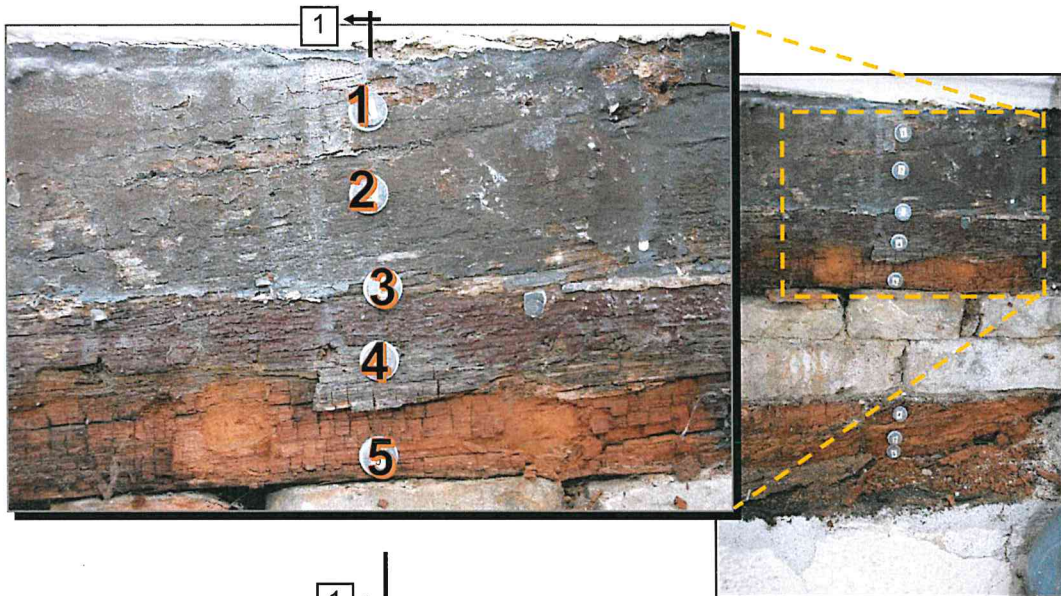
Im Bereich der Bohrungen 1, 4 und 5 sind zu Beginn und am Auflager Festigkeitsverluste zu erkennen.

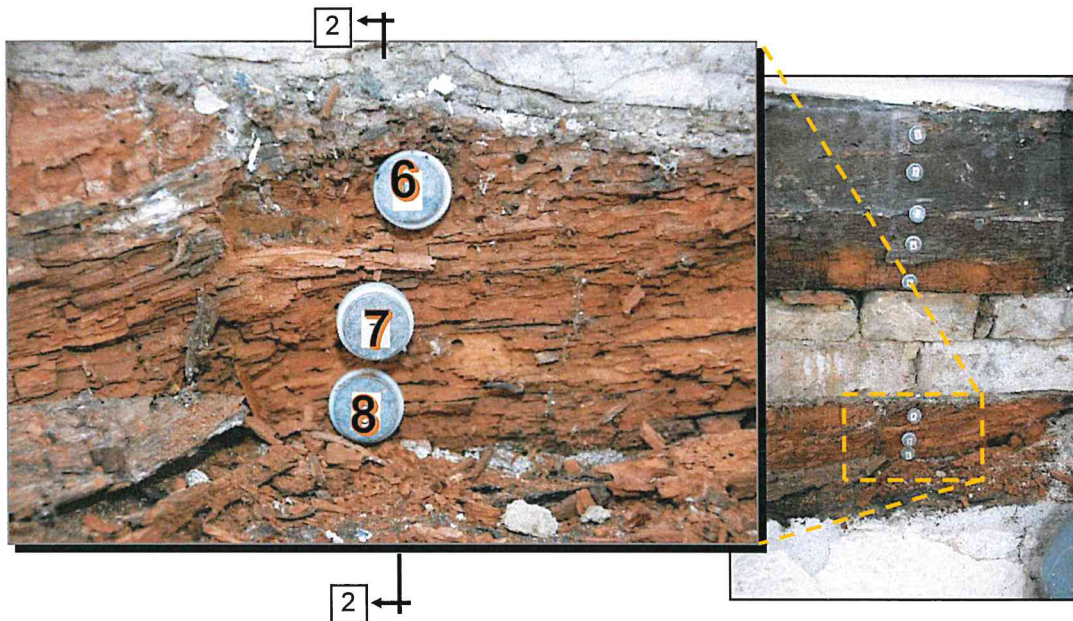
Im Bereich der Bohrungen 6 bis 8 sind umfangreiche Festigkeitsverluste zu erkennen.

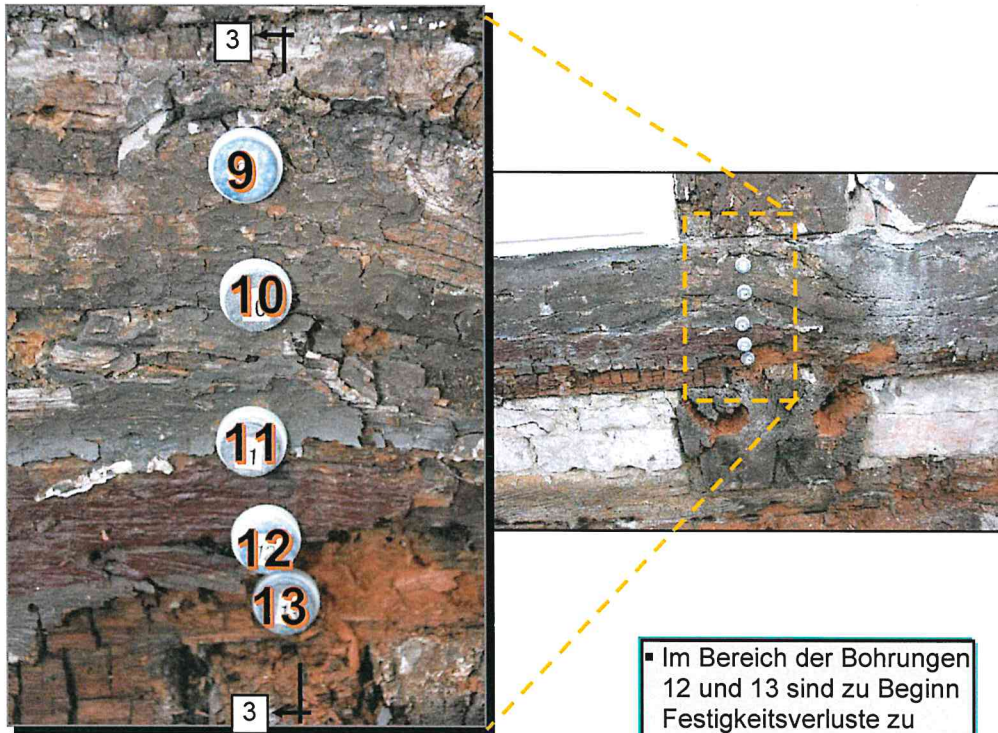
Im Bereich der Bohrungen 12 und 13 sind zu Beginn Festigkeitsverluste zu erkennen.

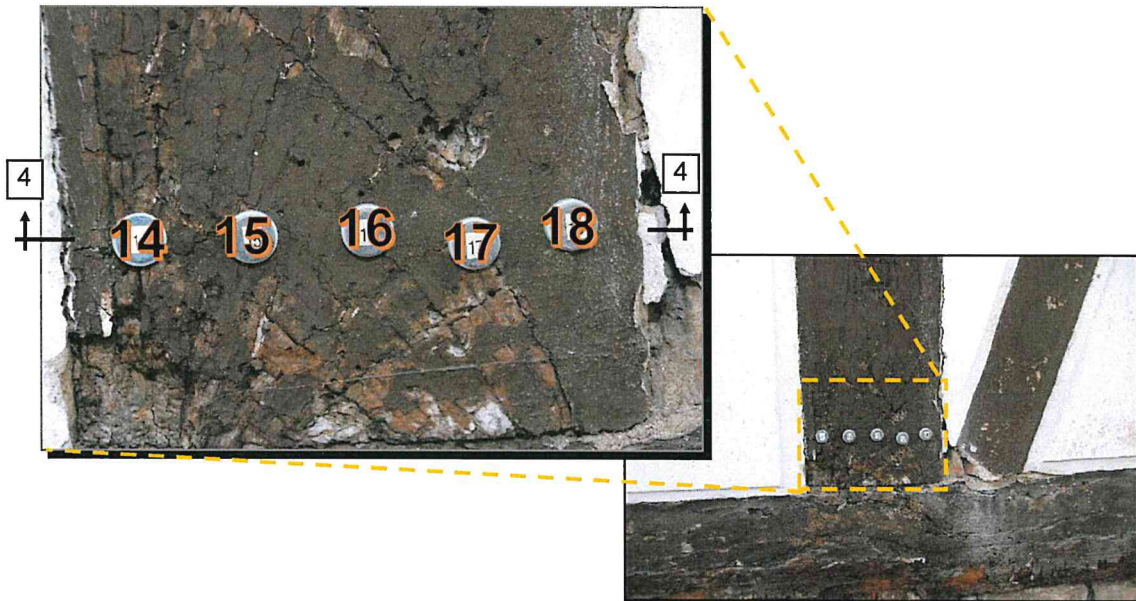
■ Im Bereich der Bohrungen 14 bis 18 sind zu Beginn Festigkeitsverluste zu erkennen.

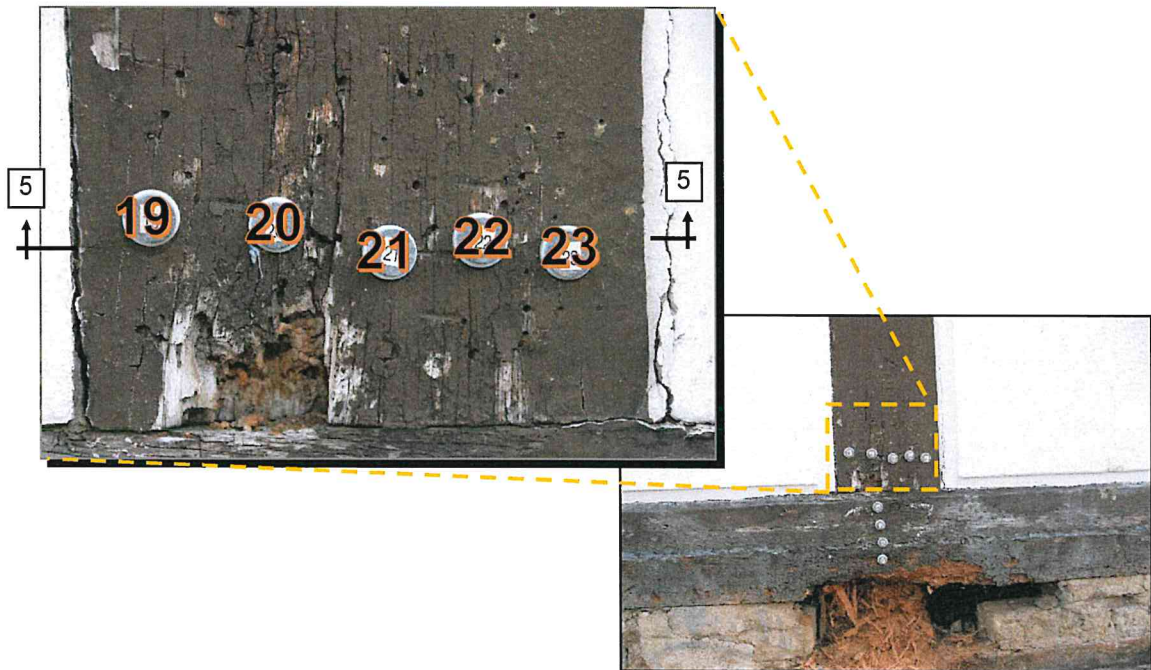
■ Im Bereich der Bohrungen 19 bis 23 sind im Inneren Festigkeitsverluste zu erkennen.

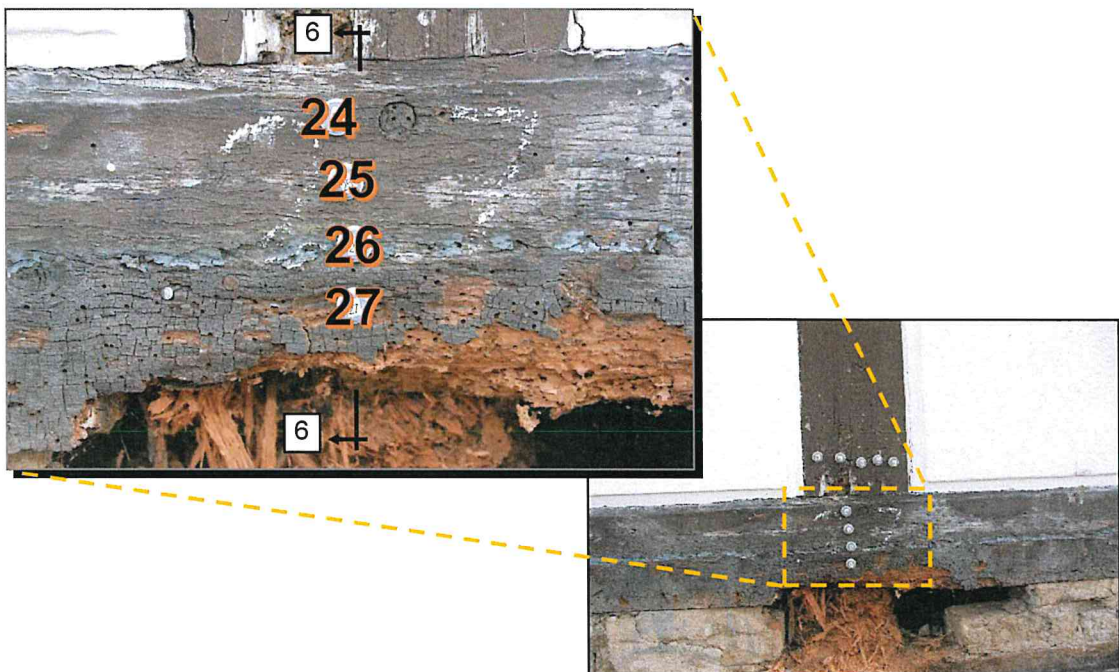
Im Bereich der Bohrungen 24 bis 27 sind umfangreiche Festigkeitsverluste zu erkennen.

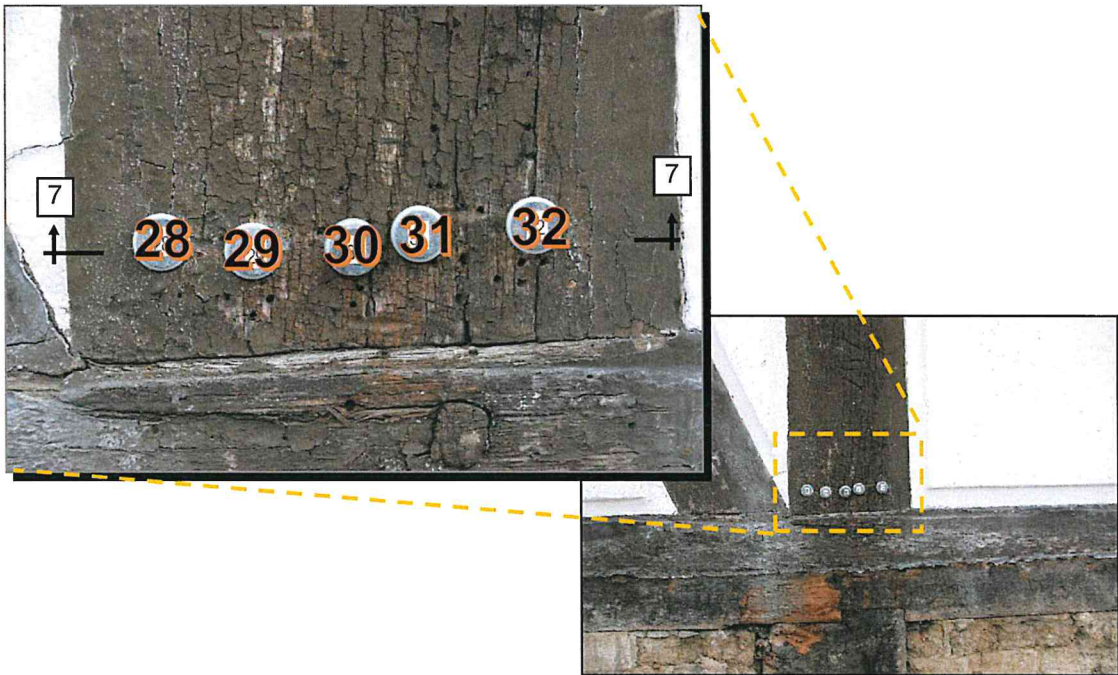
Im Bereich der Bohrungen 28 bis 32 sind am Anfang Festigkeitsverluste zu erkennen.
