GUTACHTERLICHE STELLUNGNAHME ...©.

Freitag, 17.01.2025 gutachterliches Aktenzeichen.: 2.104/K.17-10/2025
Geschäftszeichen Stesad: AG Vertrags Nr.: 49. GSSH Auftrag vom: 14.11.2024

In Sachen: Wertung und Beurteilung des IST-Zustandes des Bestandsinnenputzes
Objekt: Sanierung der Bestandshalle mit Erneuerung der Freianlagen am Schulstandort 49. Grundschule, Bernhardstraße 80, Dresden
Gewerk: Innenputz (Nachtrag: Außenputz)
Auftragseingang: am 14.11.2024 unter dem AG Vertragszeichen: Nr.: 49.GSSH

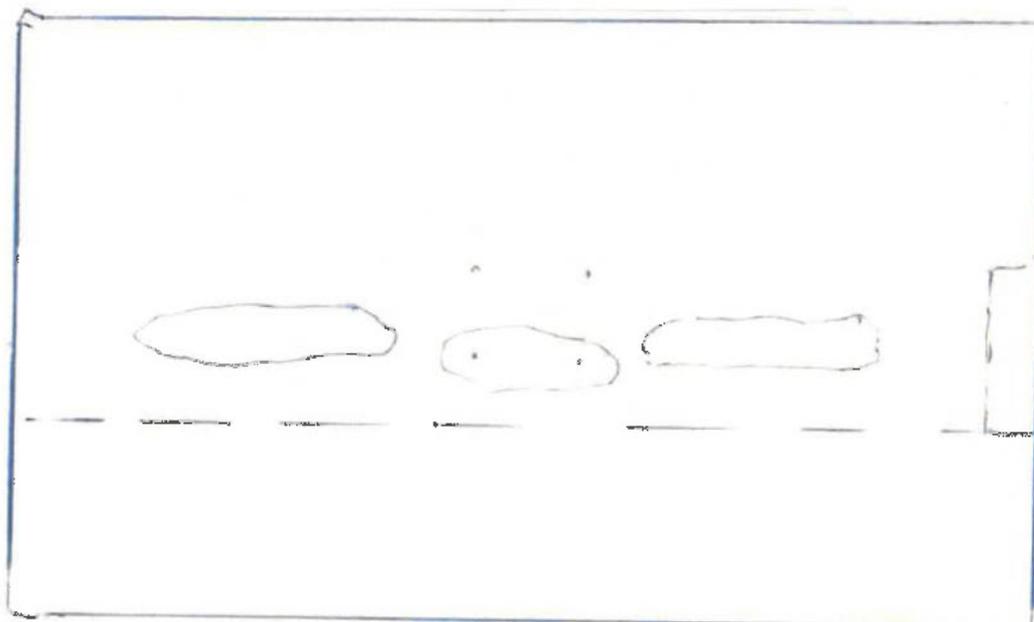
Innen: Süd-West:

- Bestandsputz weitestgehend fest, lose Teilbereiche abschlagen und erneuern, Altanstrich schleifen und ggf. grundieren danach Zwischen- und Schlussbeschichtung aufragen. Die Flächen hinter dem Filzbelag konnten nicht untersucht werden!

Die markierten Bereiche sind als minderfeste Hohllagen des Bestandsputzes lokalisiert worden.

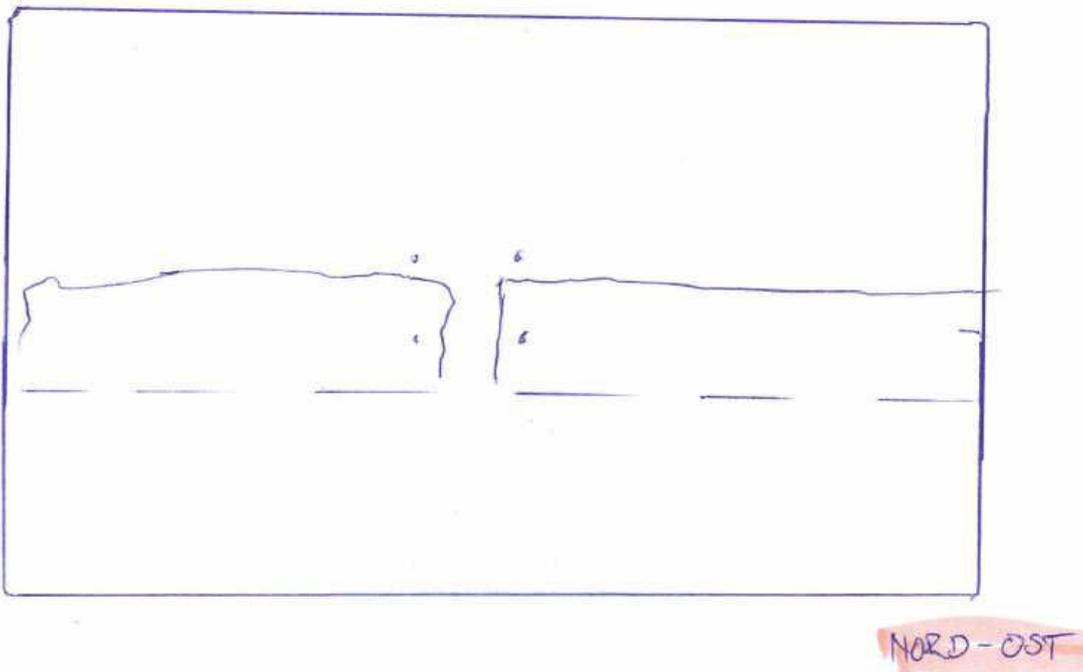
Innen Nord-Ost:

- Bestandsputz weitestgehend fest, lose Teilbereiche abschlagen und erneuern, Altanstrich schleifen und ggf. grundieren danach Zwischen- und Schlussbeschichtung aufragen. Die Flächen hinter dem Filzbelag konnten nicht untersucht werden!

Die markierten Bereiche sind als minderfeste Hohllagen des Bestandsputzes lokalisiert worden.

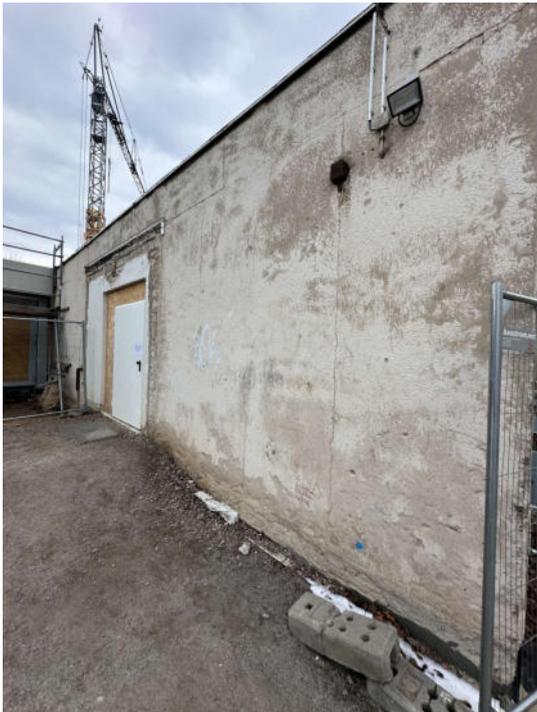
2025-01-14 Objekt- Schulstandort 49. GSSH, Bernhardstraße 80. 001Foto. Ansicht Süd-West: Bestandsputz reinigen, Sockelbereich erneuern, Fremdbauteile entferne und ggf. grundieren. WDVS auf tragfähigen Untergrund kleben

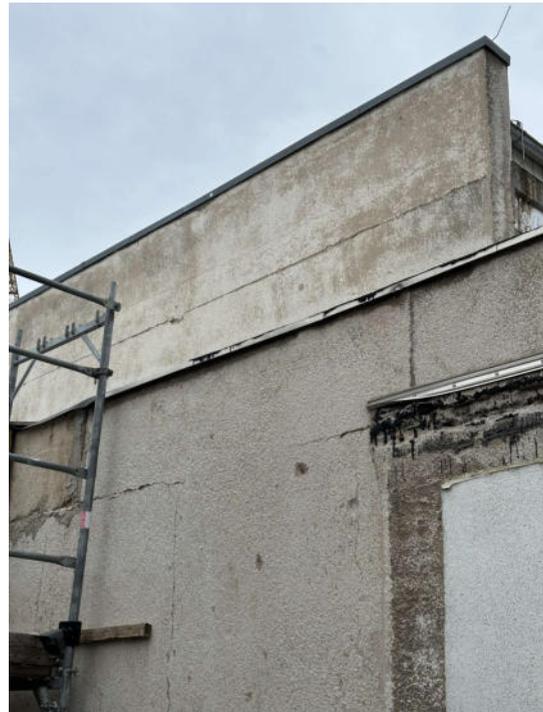
2025-01-14 Objekt- Schulstandort 49. GSSH, Bernhardstraße 80. 002Foto. Ansicht Süd-West: Bestandsputz reinigen, Sockelbereich erneuern, Fremdbauteile entferne und ggf. grundieren. WDVS auf tragfähigen Untergrund kleben

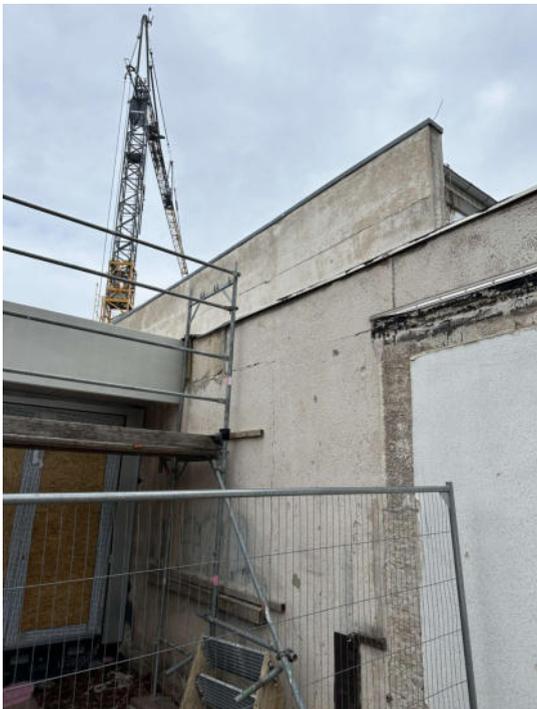
2025-01-14 Objekt- Schulstandort 49. GSSH, Bernhardstraße 80. 003Foto. Ansicht Süd-West: Bestandsputz reinigen, Sockelbereich erneuern, Fremdbauteile entferne und ggf. grundieren. WDVS auf tragfähigen Untergrund kleben

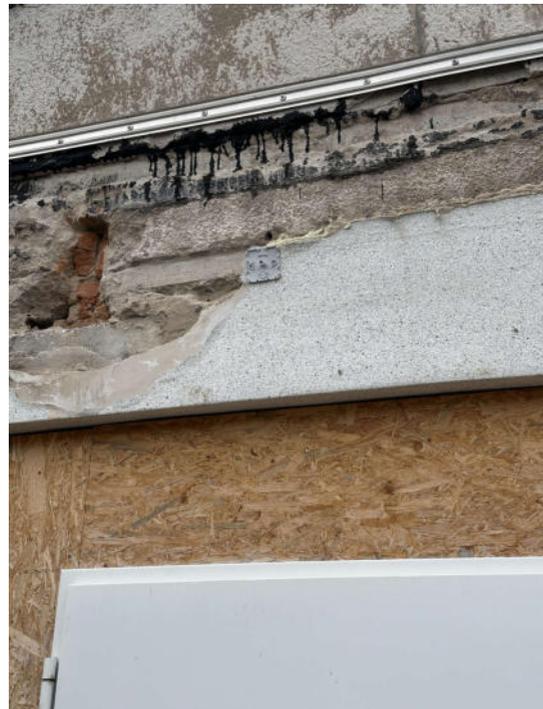
2025-01-14 Objekt- Schulstandort 49. GSSH, Bernhardstraße 80. 004Foto. Ansicht Süd-West: Bestandsputz reinigen, Sockelbereich erneuern, Fremdbauteile entferne und ggf. grundieren. WDVS auf tragfähigen Untergrund kleben

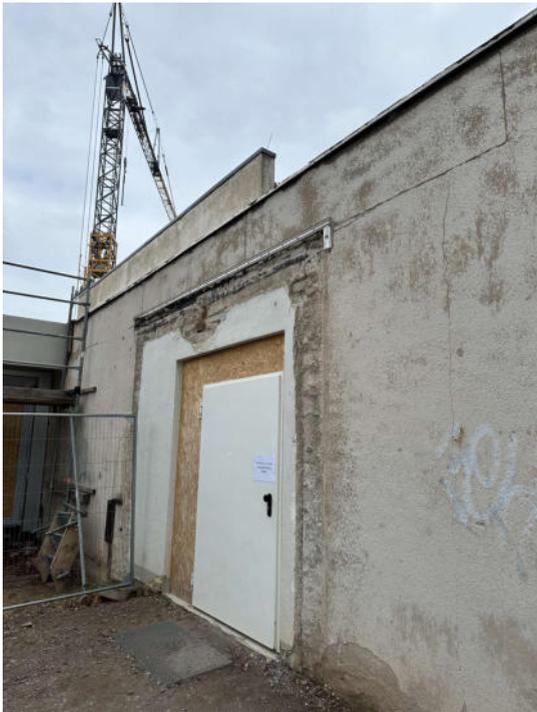
2025-01-14 Objekt- Schulstandort 49. GSSH, Bernhardstraße 80. 005Foto. Ansicht Süd-West: Bestandsputz reinigen, Sokelbereich erneuern, Fremdbauteile entferne und ggf. grundieren. WDVS auf tragfähigen Untergrund kleben

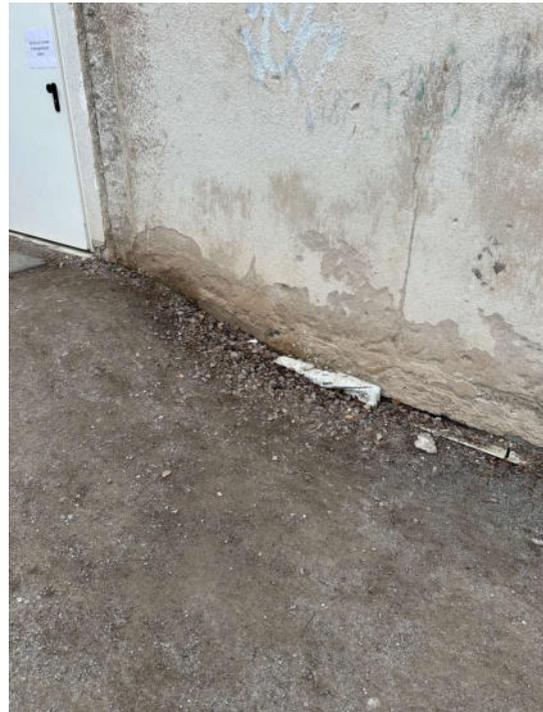
2025-01-14 Objekt- Schulstandort 49. GSSH, Bernhardstraße 80. 006Foto. Ansicht Süd-West: Bestandsputz reinigen, Sokelbereich erneuern, Fremdbauteile entferne und ggf. grundieren. WDVS auf tragfähigen Untergrund kleben

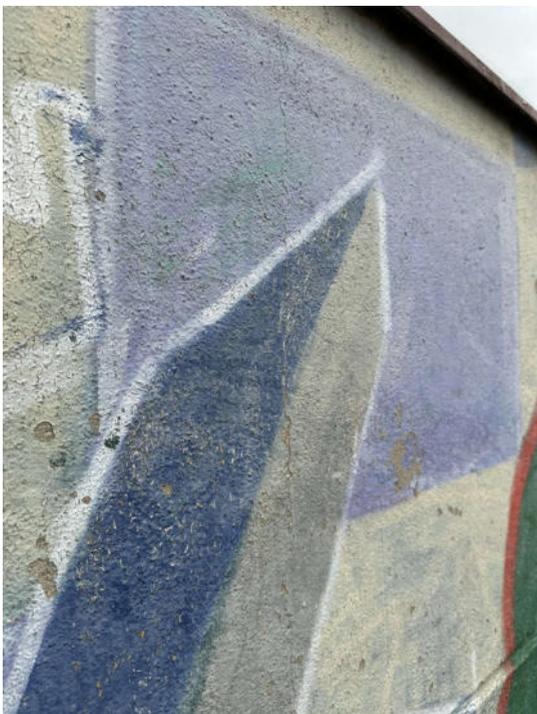
2025-01-14 Objekt- Schulstandort 49. GSSH, Bernhardstraße 80. 007Foto. Ansicht Süd-Ost: Bestandsputz mechanisch reinigen, Sokelbereich Anschluss an Perimeter herstellen, Fremdbauteile entfernen und ggf. grundieren. WDVS auf tragfähigen Untergrund kleben

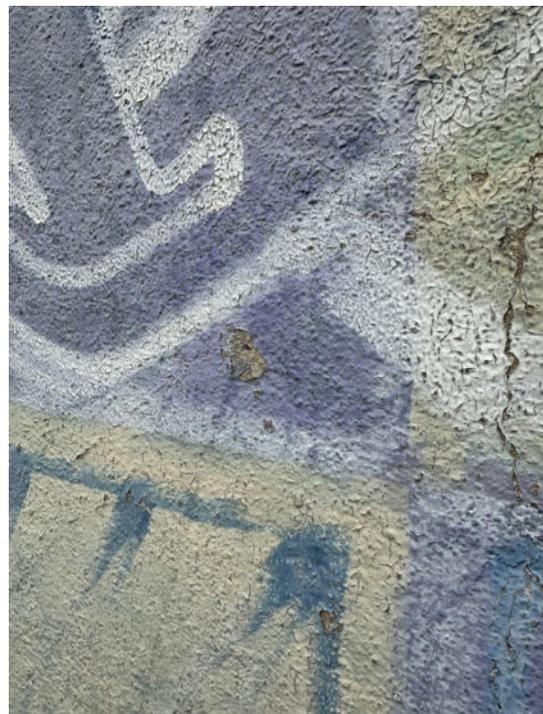
2025-01-14 Objekt- Schulstandort 49. GSSH, Bernhardstraße 80. 008Foto. Ansicht Süd-Ost: Bestandsputz mechanisch reinigen, Sokelbereich Anschluss an Perimeter herstellen, Fremdbauteile entfernen und ggf. grundieren. WDVS auf tragfähigen Untergrund kleben

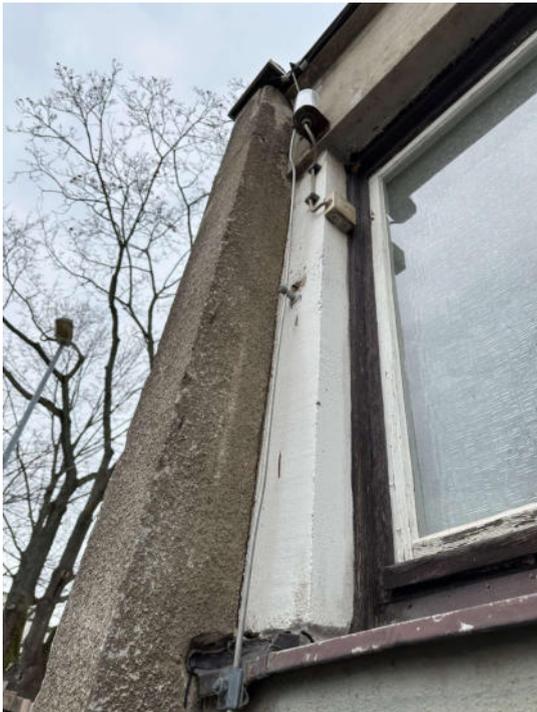
2025-01-14 Objekt- Schulstandort 49. GSSH, Bernhardstraße 80. 009Foto. Ansicht Süd-Ost: Bestandsputz mechanisch reinigen, Sokelbereich Anschluss an Perimeter herstellen, Fremdbauteile entfernen und ggf. grundieren. WDVS auf tragfähigen Untergrund kleben

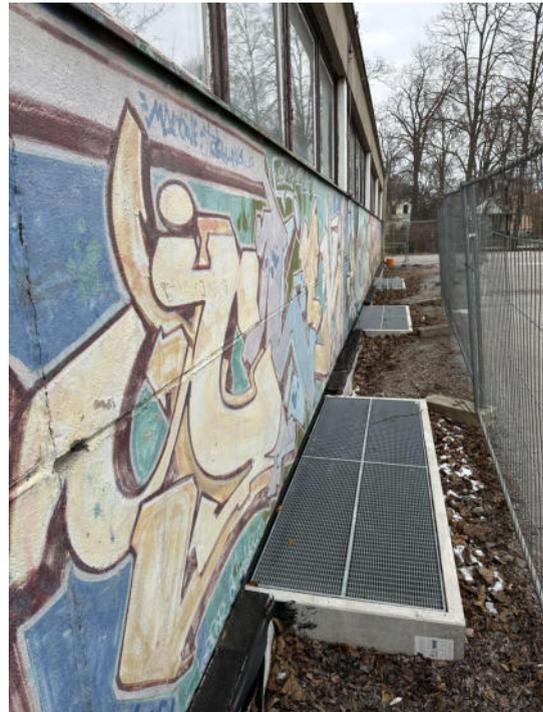
2025-01-14 Objekt- Schulstandort 49. GSSH, Bernhardstraße 80. 010Foto. Ansicht Süd-Ost: Bestandsputz mechanisch reinigen, Sokelbereich Anschluss an Perimeter herstellen, Fremdbauteile entfernen und ggf. grundieren. WDVS auf tragfähigen Untergrund kleben

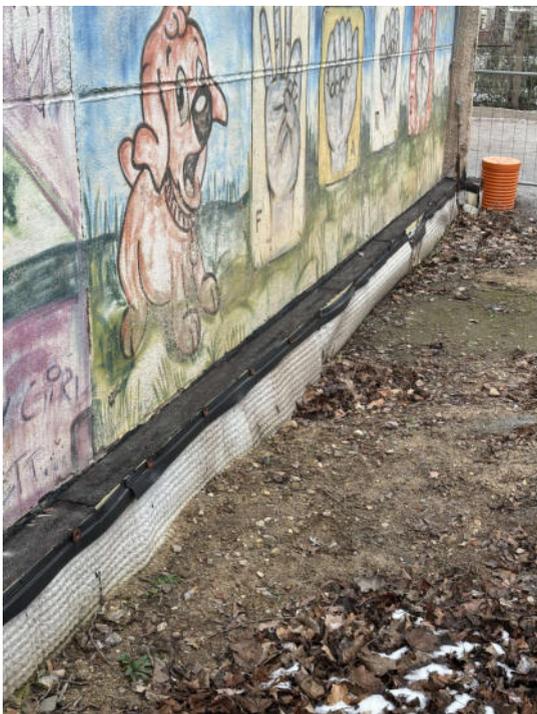
2025-01-14 Objekt- Schulstandort 49. GSSH, Bernhardstraße 80. 011Foto. Ansicht Süd-Ost: Bestandsputz mechanisch reinigen, Sokelbereich Anschluss an Perimeter herstellen, Fremdbauteile entfernen und ggf. grundieren. WDVS auf tragfähigen Untergrund kleben

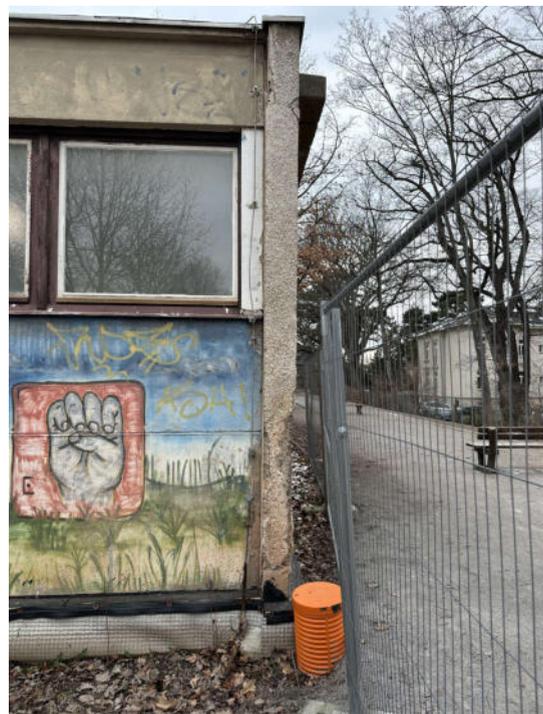
2025-01-14 Objekt- Schulstandort 49. GSSH, Bernhardstraße 80. 012Foto. Ansicht Süd-Ost: Bestandsputz mechanisch reinigen, Sokelbereich Anschluss an Perimeter herstellen, Fremdbauteile entfernen und ggf. grundieren. WDVS auf tragfähigen Untergrund kleben

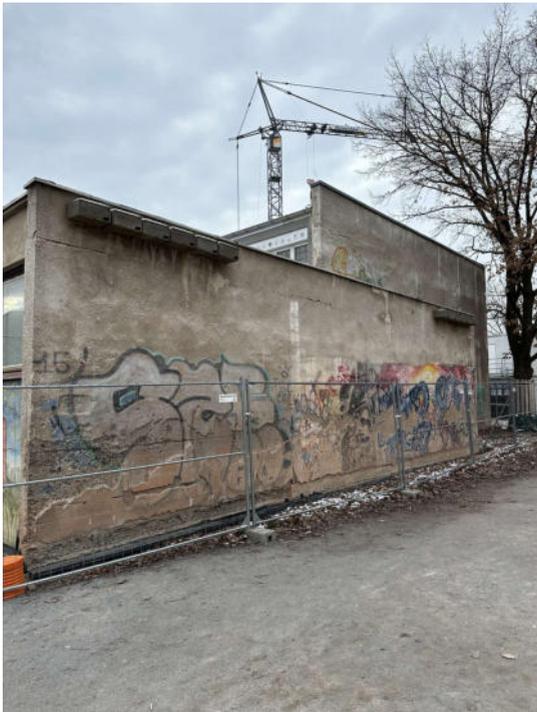
2025-01-14 Objekt- Schulstandort 49. GSSH, Bernhardstraße 80. 013Foto. Ansicht Nord-Ost: Bestandputz mit Sokelbereich komplett entfernen (Minderfestigkeiten), Sokelbereich, Fremdbauteile entfernen und Ausgleichsputz als Klebefläche auftragen. WDVS auf tragfähigen Untergrund kleben

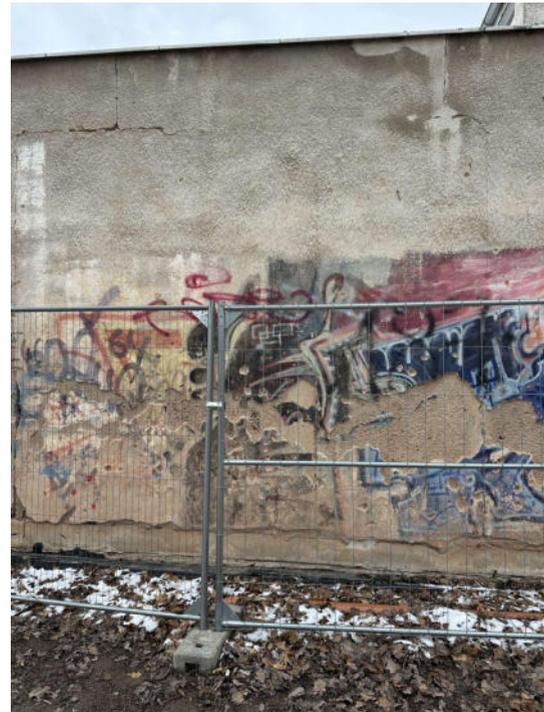
2025-01-14 Objekt- Schulstandort 49. GSSH, Bernhardstraße 80. 014Foto. Ansicht Nord-Ost: Bestandputz mit Sokelbereich komplett entfernen (Minderfestigkeiten), Sokelbereich, Fremdbauteile entfernen und Ausgleichsputz als Klebefläche auftragen. WDVS auf tragfähigen Untergrund kleben

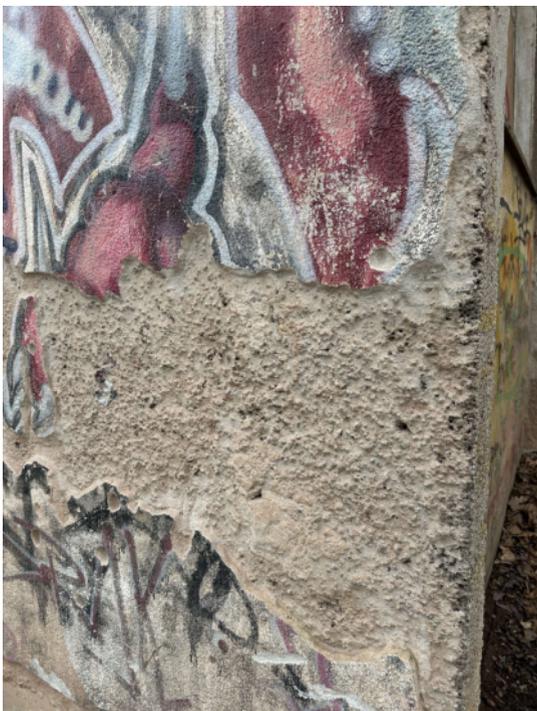
2025-01-14 Objekt- Schulstandort 49. GSSH, Bernhardstraße 80. 015Foto. Ansicht Nord-Ost: Bestandputz mit Sokelbereich komplett entfernen (Minderfestigkeiten), Sokelbereich, Fremdbauteile entfernen und Ausgleichsputz als Klebefläche auftragen. WDVS auf tragfähigen Untergrund kleben

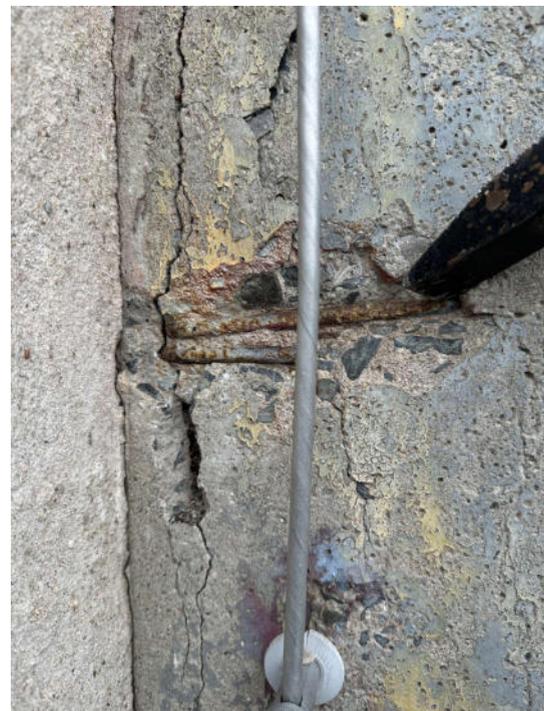
2025-01-14 Objekt- Schulstandort 49. GSSH, Bernhardstraße 80. 016Foto. Ansicht Nord-Ost: Bestandputz mit Sokelbereich komplett entfernen (Minderfestigkeiten), Sokelbereich, Fremdbauteile entfernen und Ausgleichsputz als Klebefläche auftragen. WDVS auf tragfähigen Untergrund kleben

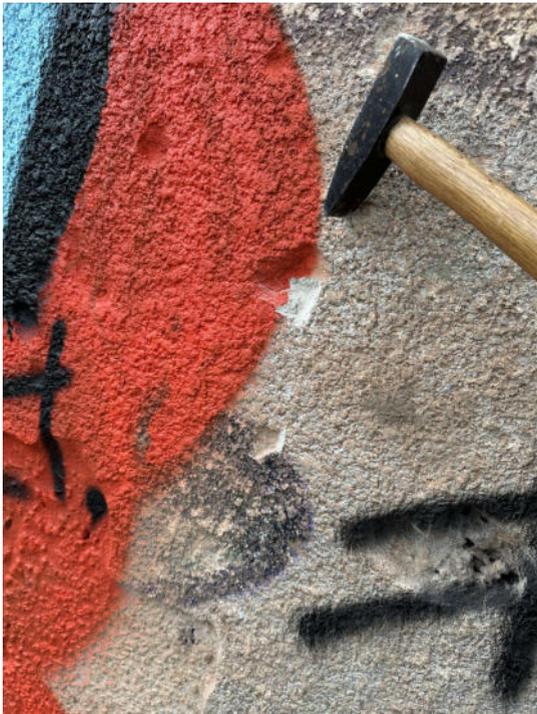
2025-01-14 Objekt- Schulstandort 49. GSSH, Bernhardstraße 80. 017Foto. Ansicht Nord-Ost: Bestandputz mit Sokelbereich komplett entfernen (Minderfestigkeiten), Sokelbereich, Fremdbauteile entfernen und Ausgleichsputz als Klebefläche auftragen. WDVS auf tragfähigen Untergrund kleben

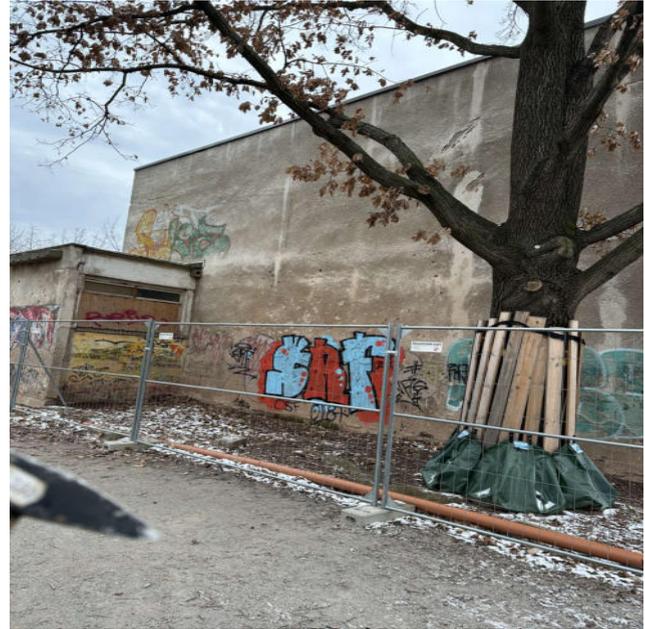
2025-01-14 Objekt- Schulstandort 49. GSSH, Bernhardstraße 80. 018Foto. Ansicht Nord-Ost: Bestandputz mit Sokelbereich komplett entfernen (Minderfestigkeiten), Sokelbereich, Fremdbauteile entfernen und Ausgleichsputz als Klebefläche auftragen. WDVS auf tragfähigen Untergrund kleben

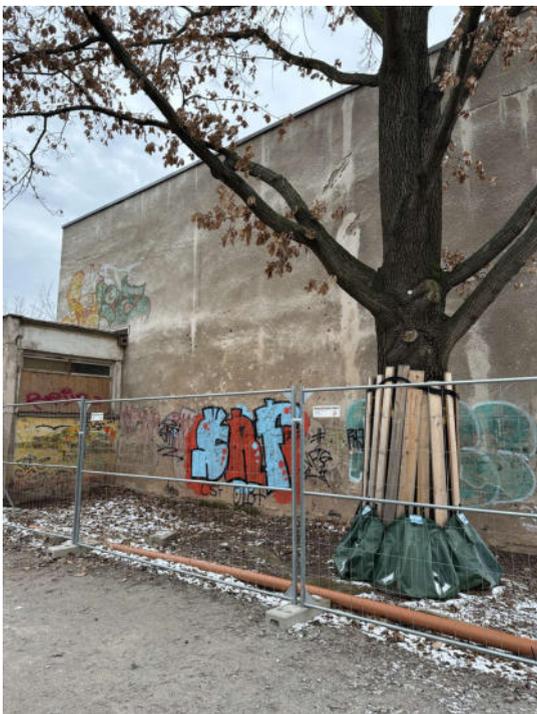
2025-01-14 Objekt- Schulstandort 49. GSSH, Bernhardstraße 80. 019Foto. Ansicht Nord-Ost: Bestandputz mit Sokelbereich komplett entfernen (Minderfestigkeiten), Sokelbereich, Fremdbauteile entfernen und Ausgleichsputz als Klebefläche auftragen. WDVS auf tragfähigen Untergrund kleben

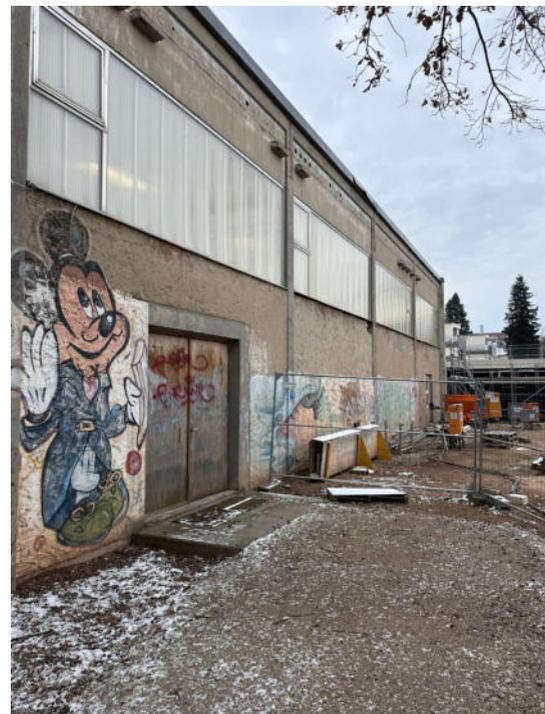
2025-01-14 Objekt- Schulstandort 49. GSSH, Bernhardstraße 80. 020Foto. Nord-Westseite ohne Relevanz für WDVS

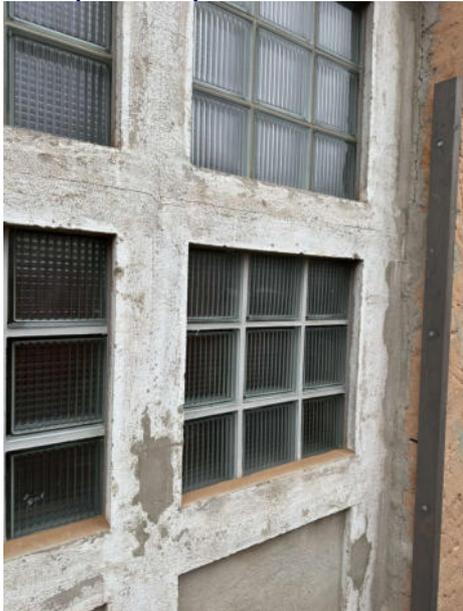
2025-01-14 Innenputz Halle 49. GSSH, Bernhardstraße 80. 001Foto. Ansicht Betonelemente: Altbeschichtungen durch mechanisches schleifen reinigen, Ausbruchstellen erneuern, grundieren sowie neu beschichten

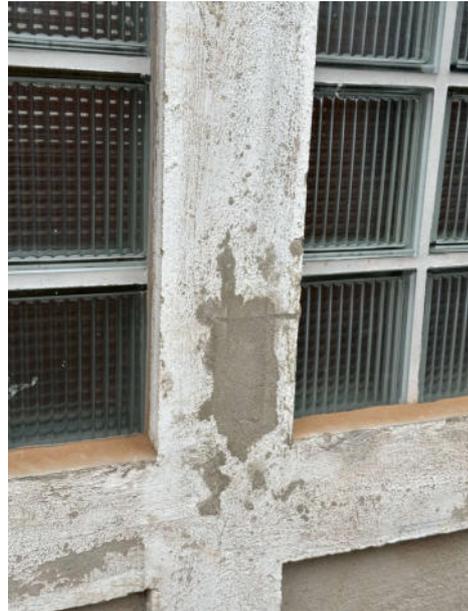
2025-01-14 Innenputz Halle 49. GSSH, Bernhardstraße 80. 002Foto. Ansicht Betonelemente: Altbeschichtungen durch mechanisches schleifen reinigen, Ausbruchstellen erneuern, grundieren sowie neu beschichten

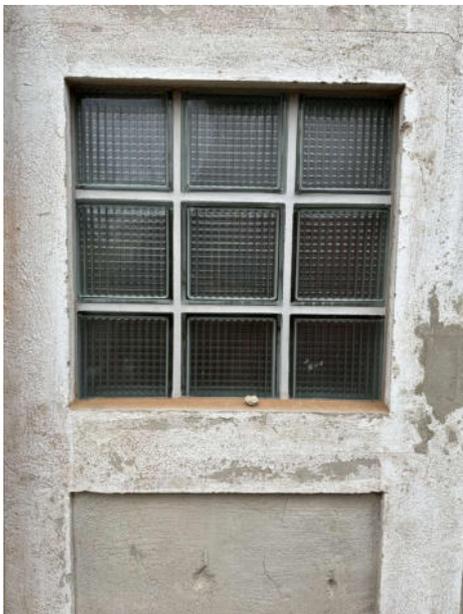
2025-01-14 Innenputz Halle 49. GSSH, Bernhardstraße 80. 003Foto. Ansicht Betonelemente: Altbeschichtungen durch mechanisches schleifen reinigen, Ausbruchstellen erneuern, grundieren sowie neu beschichten

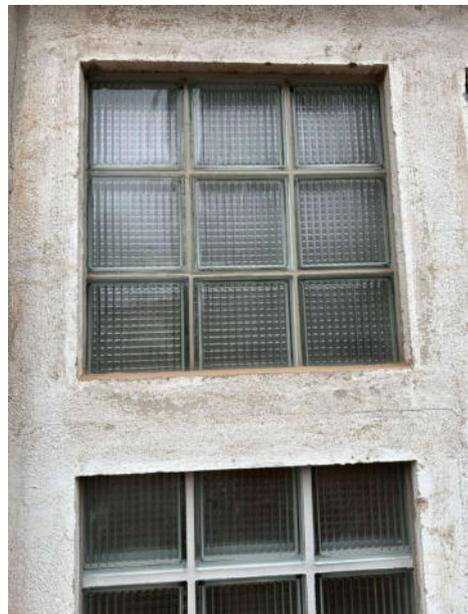
2025-01-14 Innenputz Halle 49. GSSH, Bernhardstraße 80. 004Foto. Ansicht Betonelemente: Altbeschichtungen durch mechanisches schleifen reinigen, Ausbruchstellen erneuern, grundieren sowie neu beschichten

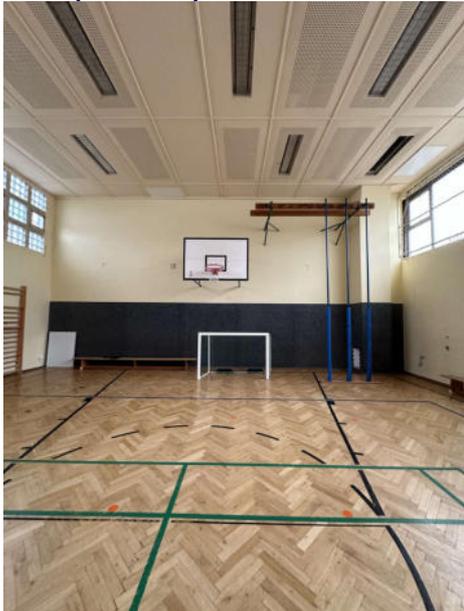
2025-01-14 Innenputz Halle 49. GSSH, Bernhardstraße 80. 005Foto. Ansicht Süd-West: Bestandsputz weitestgehend fest, lose Teilbereiche abschlagen und erneuern, Altanstrich schleifen und ggf. grundieren danach Zwischen- und Schlussbeschichtung auftragen.

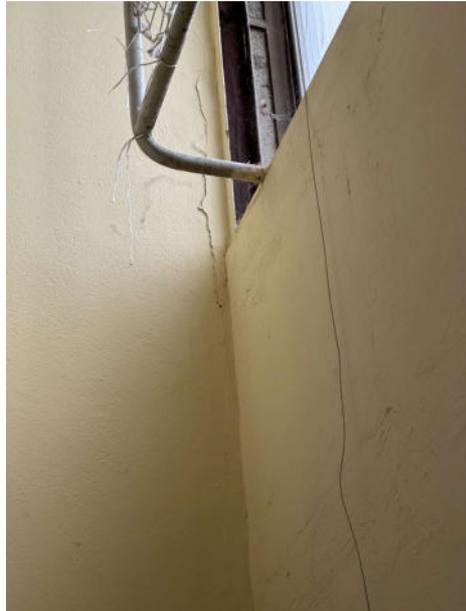
2025-01-14 Innenputz Halle 49. GSSH, Bernhardstraße 80. 006Foto. Ansicht Süd-West: Bestandsputz Hohllahe mit Rissbildung im Eckbereich rechts, lose Teilbereiche abschlagen und erneuern (Rissursache prüfen)

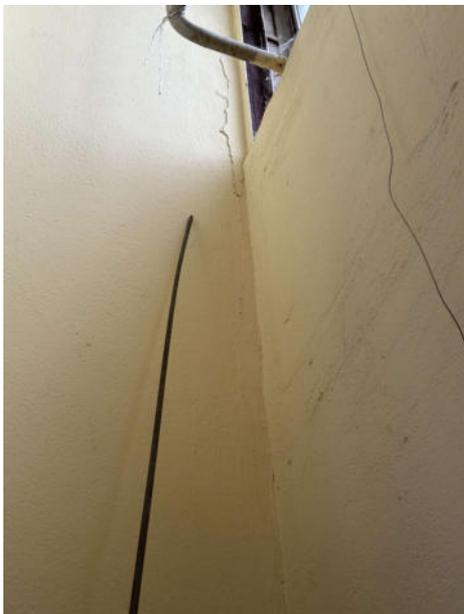
2025-01-14 Innenputz Halle 49. GSSH, Bernhardstraße 80. 007Foto. Ansicht Süd-West: Bestandsputz Hohllahe mit Rissbildung im Eckbereich rechts, lose Teilbereiche abschlagen und erneuern (Rissursache prüfen)

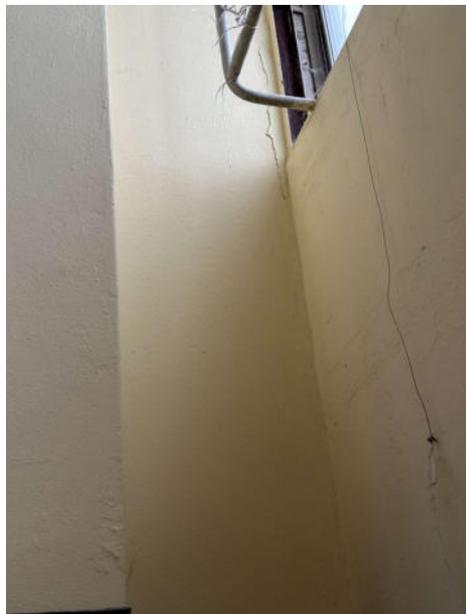
2025-01-14 Innenputz Halle 49. GSSH, Bernhardstraße 80. 008Foto. Ansicht Süd-West: Bestandsputz Hohllahe mit Rissbildung im Eckbereich rechts, lose Teilbereiche abschlagen und erneuern (Rissursache prüfen)

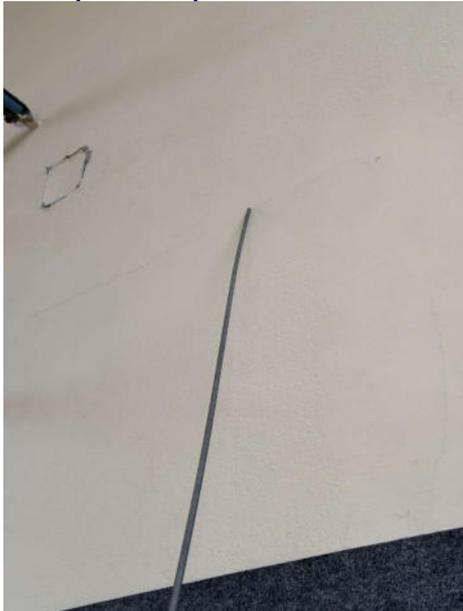
2025-01-14 Innenputz Halle 49. GSSH, Bernhardstraße 80. 009Foto. Teilansicht Süd-West: Bestandsputz Hohllage mit Rissbildung an Wandfläche, lose Teilbereiche abschlagen und erneuern (Rissursache prüfen)

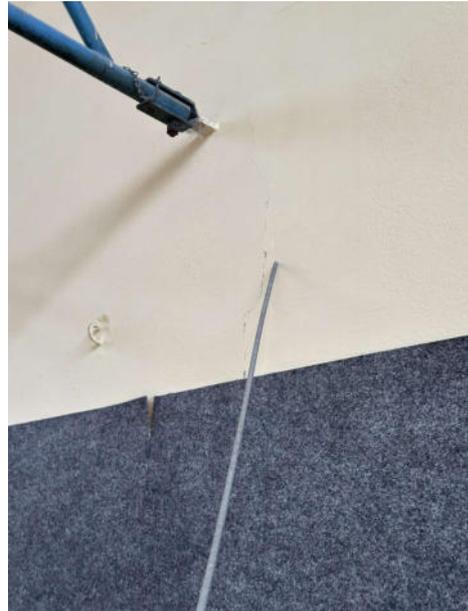
2025-01-14 Innenputz Halle 49. GSSH, Bernhardstraße 80. 010Foto. Teilansicht Süd-West: Bestandsputz Hohllage mit Rissbildung an Wandfläche, lose Teilbereiche abschlagen und erneuern (Rissursache prüfen)

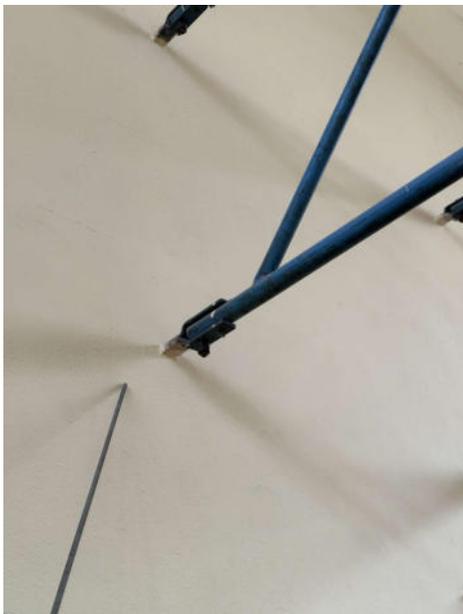
2025-01-14 Innenputz Halle 49. GSSH, Bernhardstraße 80. 011Foto. Teilansicht Süd-West: Bestandsputz Hohllage mit Rissbildung an Wandfläche, lose Teilbereiche abschlagen und erneuern (Rissursache prüfen)

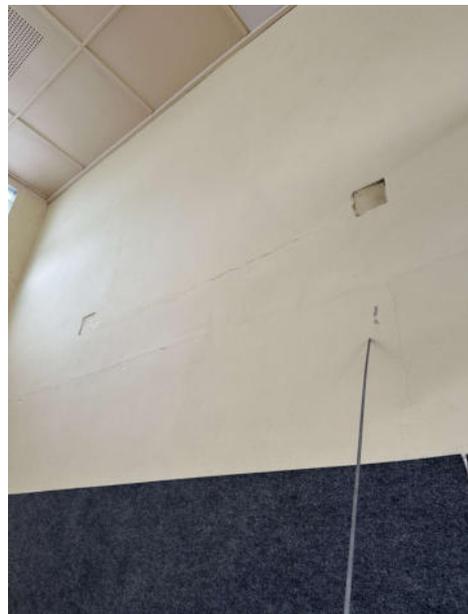
2025-01-14 Innenputz Halle 49. GSSH, Bernhardstraße 80. 012Foto. Teilansicht Süd-West: Bestandsputz Hohllage mit Rissbildung an Wandfläche, lose Teilbereiche abschlagen und erneuern (Rissursache prüfen)

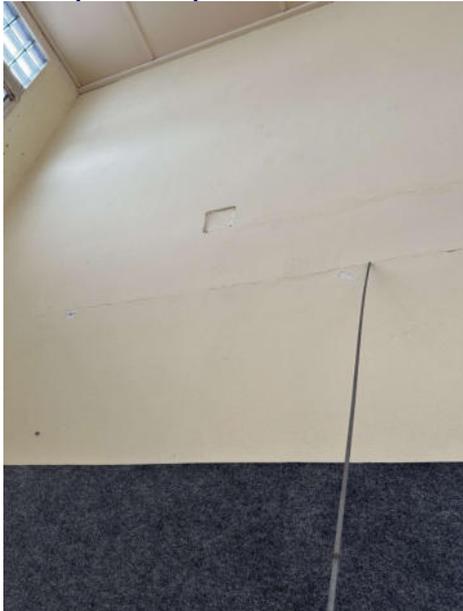
2025-01-14 Innenputz Halle 49. GSSH, Bernhardstraße 80. 013Foto. Teilansicht Süd-West: Bestandsputz Hohllage mit Rissbildung an Wandfläche, lose Teilbereiche abschlagen und erneuern (Rissursache prüfen)

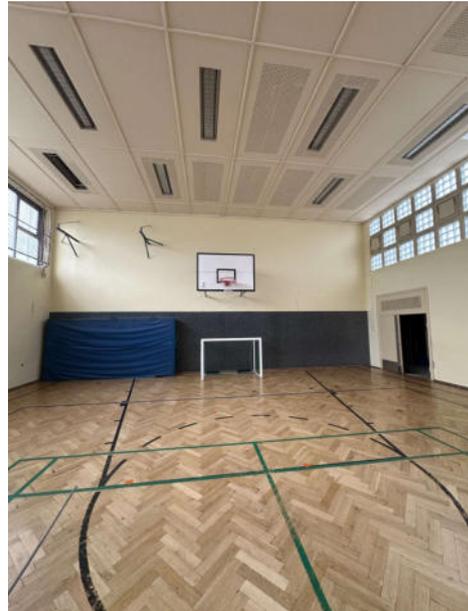
2025-01-14 Innenputz Halle 49. GSSH, Bernhardstraße 80. 014Foto. Ansicht Nord-Ost: Bestandsputz weitestgehend fest, lose Teilbereiche abschlagen und erneuern, Altanstrich schleifen und ggf. grundieren danach Zwischen- und Schlussbeschichtung auftragen.

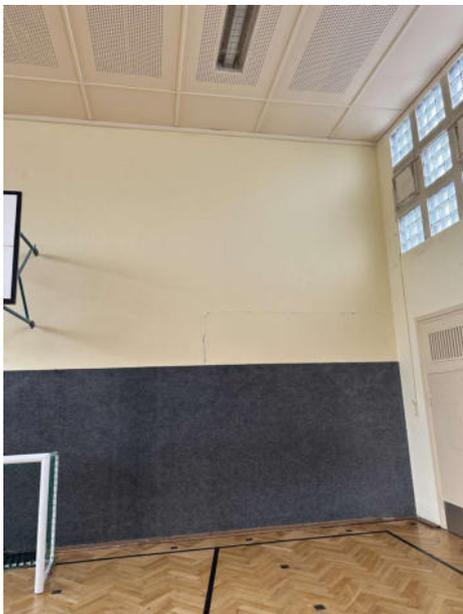
2025-01-14 Innenputz Halle 49. GSSH, Bernhardstraße 80. 015Foto. Teilansicht Nord-Ost: Hohllage mit Rissbildung an gesamter Wandfläche in ca. 2,80 mtr. Höhe über gesamte Wand, lose Teilbereiche abschlagen und erneuern (Rissursache prüfen)

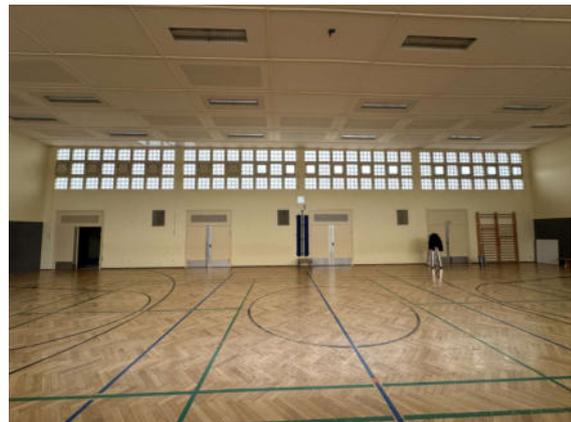
2025-01-14 Innenputz Halle 49. GSSH, Bernhardstraße 80. 016Foto. Ansicht Süd-Ost: Bestandsputz zu 50 Prozent fest, lose Teilbereiche an allen 5 Segmentstützen. Bei diesem Schadensbild wäre ein ganzflächiges erneuern des Oberputzes sinnvoll.

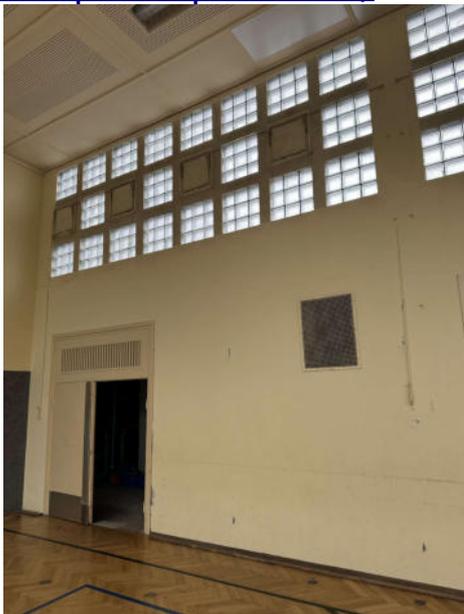
2025-01-14 Innenputz Halle 49. GSSH, Bernhardstraße 80. 017Foto. Ansicht Süd-Ost: Bestandsputz zu 50 Prozent fest, lose Teilbereiche an allen 5 Segmentstützen. Bei diesem Schadensbild wäre ein ganzflächiges erneuern des Oberputzes sinnvoll.

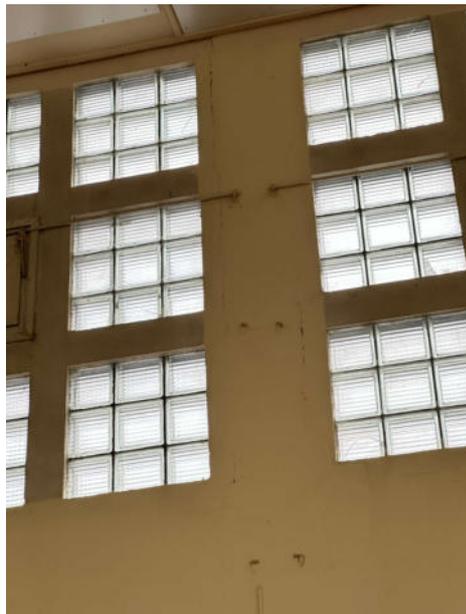
2025-01-14 Innenputz Halle 49. GSSH, Bernhardstraße 80. 018Foto. Ansicht Süd-Ost: Bestandsputz zu 50 Prozent fest, lose Teilbereiche an allen 5 Segmentstützen. Bei diesem Schadensbild wäre ein ganzflächiges erneuern des Oberputzes sinnvoll.

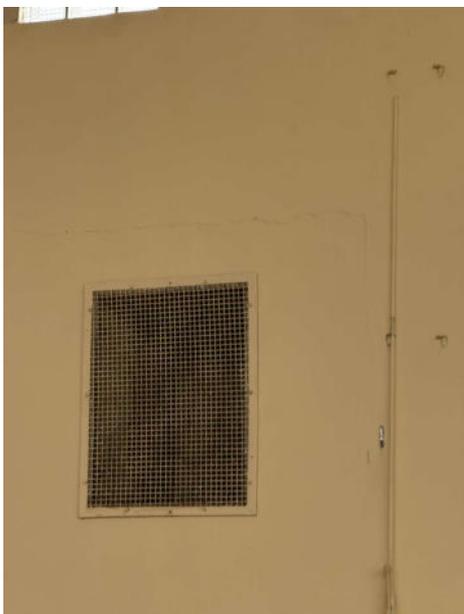
2025-01-14 Innenputz Halle 49. GSSH, Bernhardstraße 80. 019Foto. Ansicht Süd-Ost: Bestandsputz zu 50 Prozent fest, lose Teilbereiche an allen 5 Segmentstützen. Bei diesem Schadensbild wäre ein ganzflächiges erneuern des Oberputzes sinnvoll.

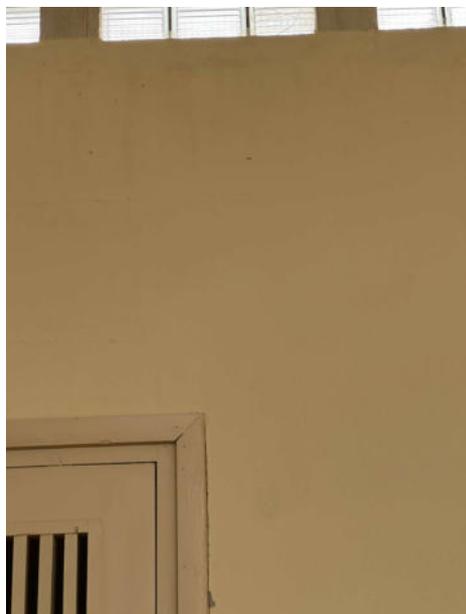
2025-01-14 Innenputz Halle 49. GSSH, Bernhardstraße 80. 020Foto. Ansicht Süd-Ost: Bestandsputz zu 50 Prozent fest, lose Teilbereiche an allen 5 Segmentstützen. Bei diesem Schadensbild wäre ein ganzflächiges erneuern des Oberputzes sinnvoll.

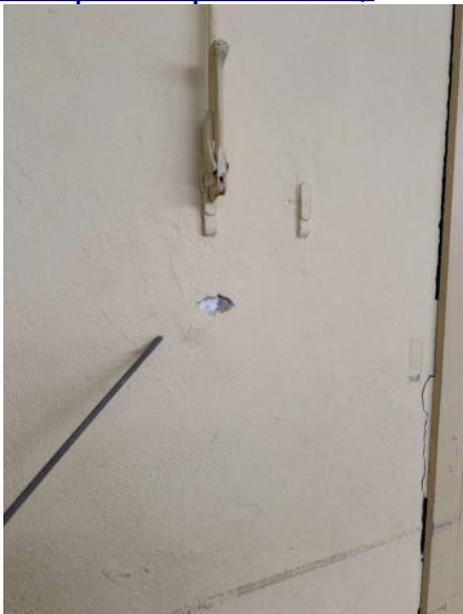
2025-01-14 Innenputz Halle 49. GSSH, Bernhardstraße 80. 021Foto. Ansicht Süd-Ost: Bestandsputz zu 50 Prozent fest, lose Teilbereiche an allen 5 Segmentstützen. Bei diesem Schadensbild wäre ein ganzflächiges erneuern des Oberputzes sinnvoll.

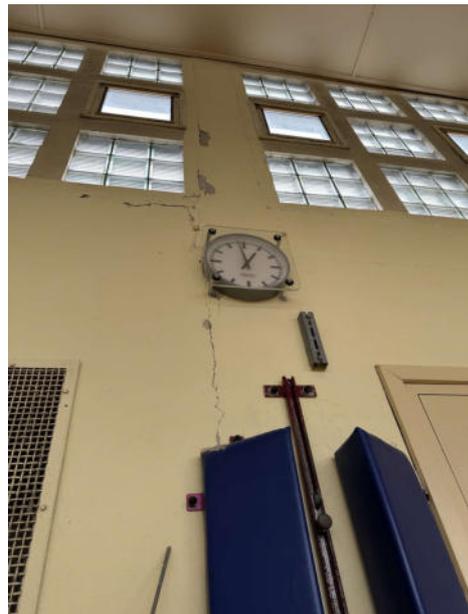
2025-01-14 Innenputz Halle 49. GSSH, Bernhardstraße 80. 022Foto. Ansicht Süd-Ost: Bestandsputz zu 50 Prozent fest, lose Teilbereiche an allen 5 Segmentstützen. Bei diesem Schadensbild wäre ein ganzflächiges erneuern des Oberputzes sinnvoll.

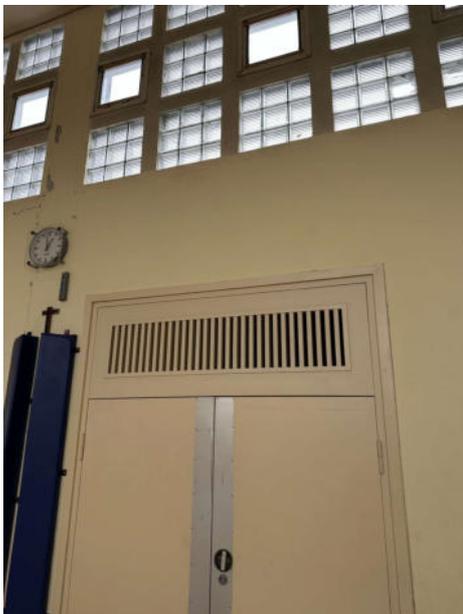
2025-01-14 Innenputz Halle 49. GSSH, Bernhardstraße 80. 023Foto. Ansicht Süd-Ost: Bestandsputz zu 50 Prozent fest, lose Teilbereiche an allen 5 Segmentstützen. Bei diesem Schadensbild wäre ein ganzflächiges erneuern des Oberputzes sinnvoll.

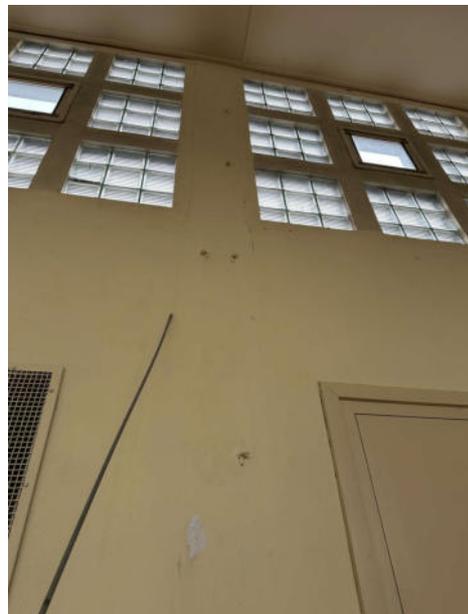
2025-01-14 Innenputz Halle 49. GSSH, Bernhardstraße 80. 024Foto. Ansicht Süd-Ost: Bestandsputz zu 50 Prozent fest, lose Teilbereiche an allen 5 Segmentstützen. Bei diesem Schadensbild wäre ein ganzflächiges erneuern des Oberputzes sinnvoll.

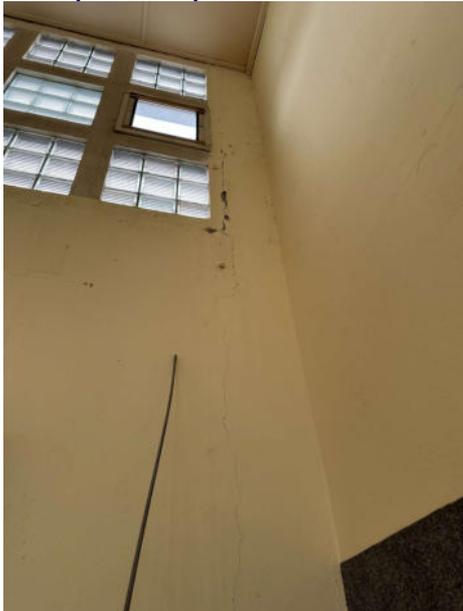
2025-01-14 Innenputz Halle 49. GSSH, Bernhardstraße 80. 025Foto. Ansicht Süd-Ost: Bestandsputz zu 50 Prozent fest, lose Teilbereiche an allen 5 Segmentstützen. Bei diesem Schadensbild wäre ein ganzflächiges erneuern des Oberputzes sinnvoll.

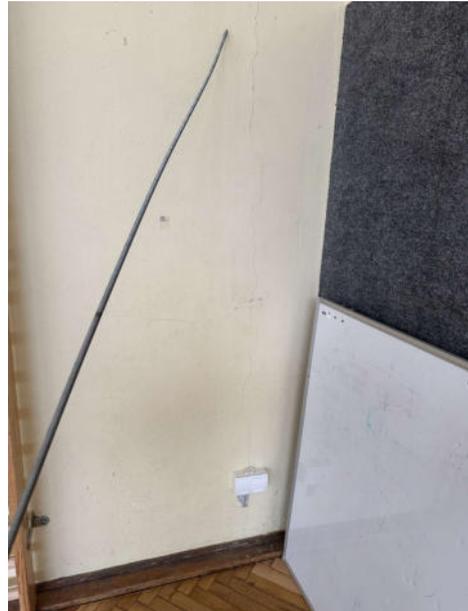
2025-01-14 Innenputz Halle 49. GSSH, Bernhardstraße 80. 026Foto. Ansicht Süd-Ost: Bestandsputz zu 50 Prozent fest, lose Teilbereiche an allen 5 Segmentstützen. Bei diesem Schadensbild wäre ein ganzflächiges erneuern des Oberputzes sinnvoll.

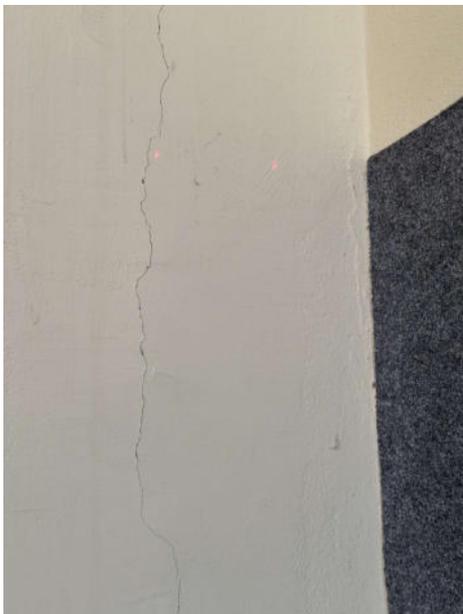
2025-01-14 Innenputz Halle 49. GSSH, Bernhardstraße 80. 027Foto. Ansicht Süd-Ost: Bestandsputz zu 50 Prozent fest, lose Teilbereiche an allen 5 Segmentstützen. Bei diesem Schadensbild wäre ein ganzflächiges erneuern des Oberputzes sinnvoll.

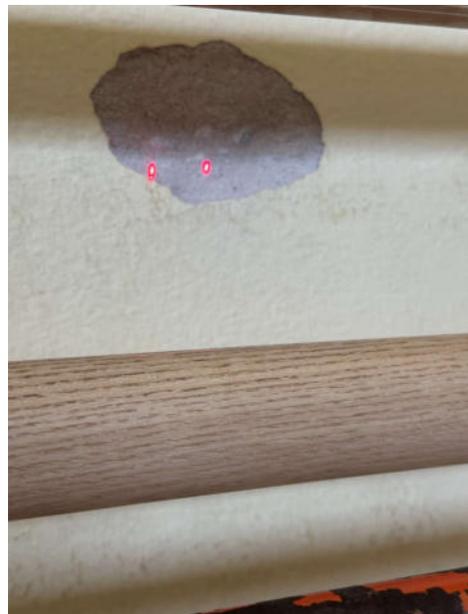
2025-01-14 Innenputz Halle 49. GSSH, Bernhardstraße 80. 028Foto. Ansicht Süd-Ost: Bestandsputz zu 50 Prozent fest, lose Teilbereiche an allen 5 Segmentstützen. Bei diesem Schadensbild wäre ein ganzflächiges erneuern des Oberputzes sinnvoll.

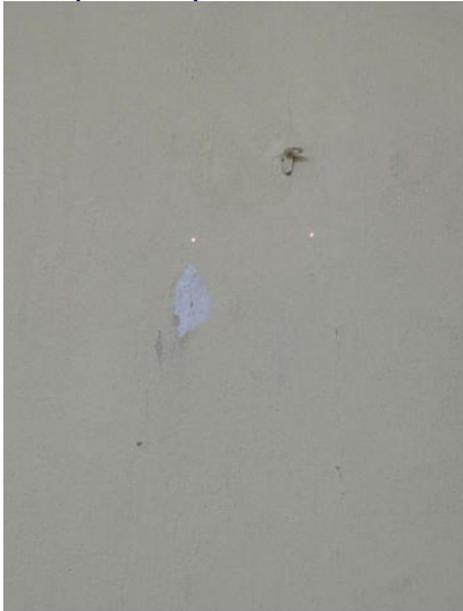
2025-01-14 Innenputz Halle 49. GSSH,
Bernhardstraße 80. 029Foto. Ansicht Süd-Ost:
Bestandsputz zu 50 Prozent fest, lose Teilbereiche
an allen 5 Segmentstützen. Bei diesem
Schadensbild wäre ein ganzflächiges erneuern des
Oberputzes sinnvoll.

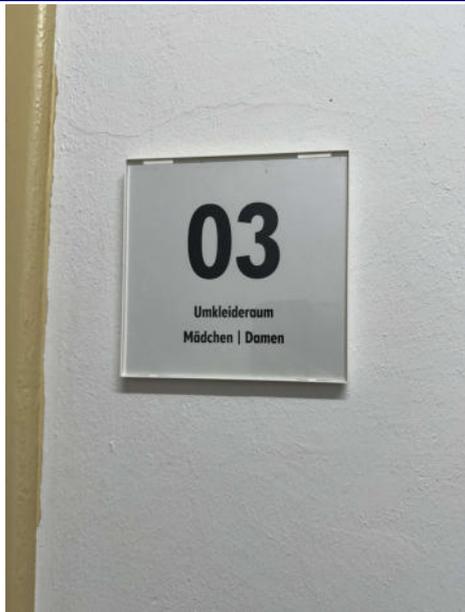
2025-01-14 Funktionsräume 49. GSSH, Bernh rdstr  e 80. 001Foto. Raum 03: mit W ssersch den und 3 kleineren Hohll gen sollten  bgeschl gen und erneuert werden, Innenputz  nsonsten weitestgehend erh ltenswert

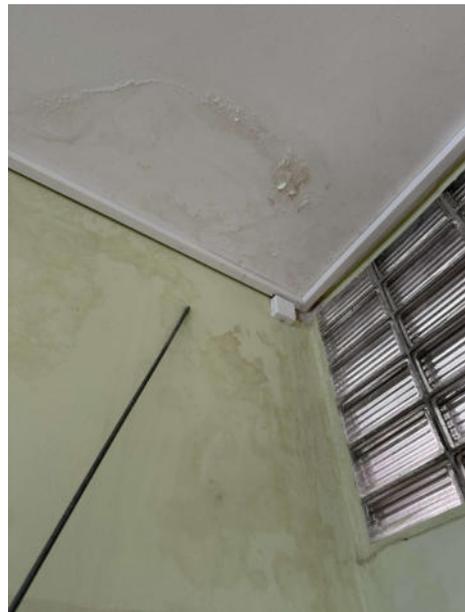
2025-01-14 Funktionsr ume 49. GSSH, Bernh rdstr  e 80. 002Foto. Raum 03: mit W ssersch den und 3 kleineren Hohll gen sollten  bgeschl gen und erneuert werden, Innenputz  nsonsten weitestgehend erh ltenswert

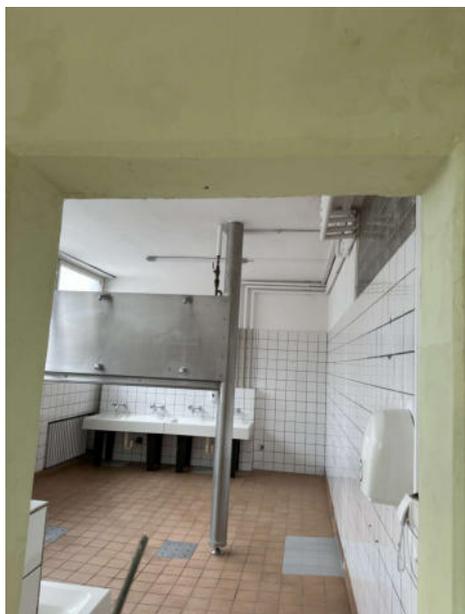
2025-01-14 Funktionsr ume 49. GSSH, Bernh rdstr  e 80. 003Foto. Raum 03: mit W ssersch den und 3 kleineren Hohll gen sollten  bgeschl gen und erneuert werden, Innenputz  nsonsten weitestgehend erh ltenswert

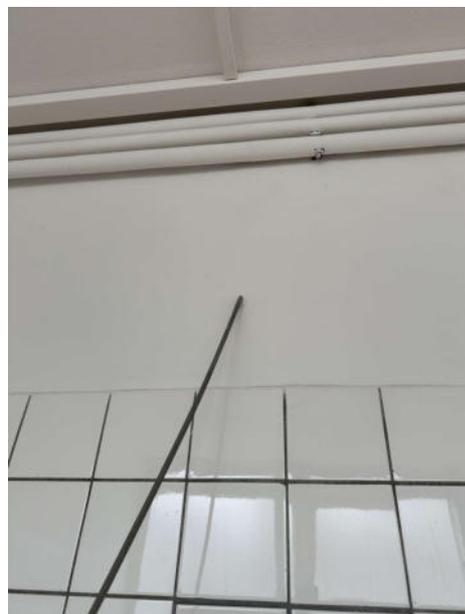
2025-01-14 Funktionsr ume 49. GSSH, Bernh rdstr  e 80. 004Foto. Raum 03: mit W ssersch den und 3 kleineren Hohll gen sollten  bgeschl gen und erneuert werden, Innenputz  nsonsten weitestgehend erh ltenswert

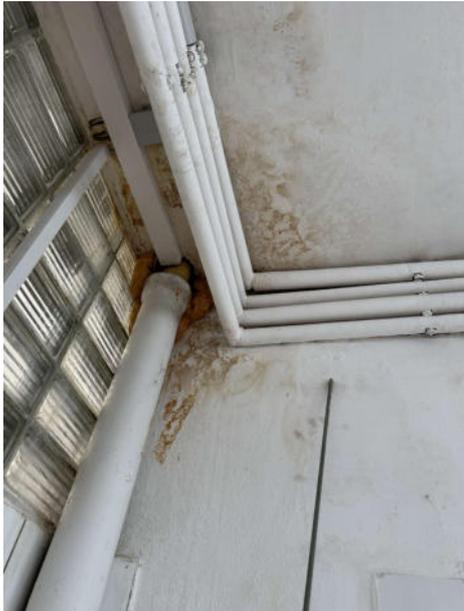
2025-01-14 Funktionsräume 49. GSSH, Bernh rdstr  e 80. 005Foto. Raum 03: mit W ssersch den und 3 kleineren Hohll gen sollten  bgeschl gen und erneuert werden, Innenputz  nsonsten weitestgehend erh ltenswert

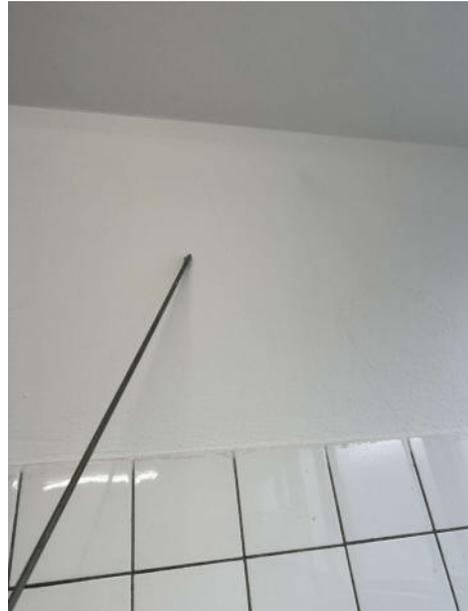
2025-01-14 Funktionsr ume 49. GSSH, Bernh rdstr  e 80. 006Foto. Raum 03: mit W ssersch den und 3 kleineren Hohll gen sollten  bgeschl gen und erneuert werden, Innenputz  nsonsten weitestgehend erh ltenswert
