GUTACHTERLICHE STELLUNGNAHME ...©.

Freitag, 17.01.2025 gutachterliches Aktenzeichen.: 2.104/K.17-10/2025
Geschäftszeichen Stesad: AG Vertrags Nr.: 49. GSSH Auftrag vom: 14.11.2024

In Sachen: Wertung und Beurteilung des IST-Zustandes des Bestandsinnenputzes
Objekt: Sanierung der Bestandshalle mit Erneuerung der Freianlagen am Schulstandort 49. Grundschule, Bernhardstraße 80, Dresden
Gewerk: Innenputz (Nachtrag: Außenputz)
Auftragseingang: am 14.11.2024 unter dem AG Vertragszeichen: Nr.: 49.GSSH

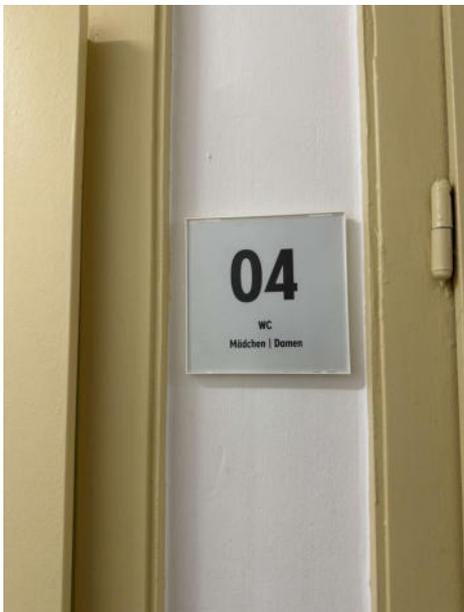
2025-01-14 Funktionsr ume 49. GSSH, Bernh rdstr  e 80. 007Foto. Raum 04: mit einer kleineren Hohll ge, diese sollte  bgeschl gen und erneuert werden, Innenputz  nsonsten erh ltenswert

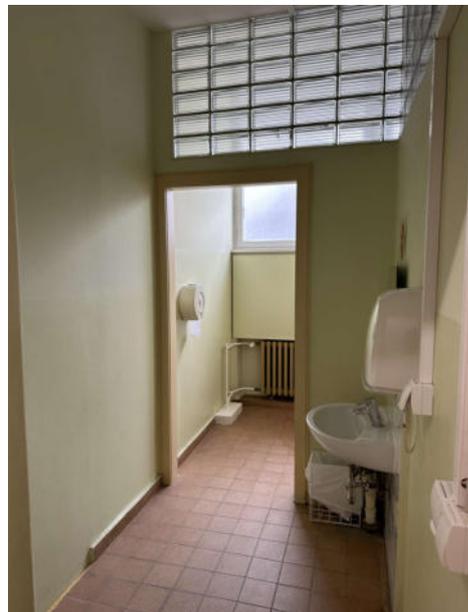
2025-01-14 Funktionsr ume 49. GSSH, Bernh rdstr  e 80. 008Foto. Raum 04: mit einer kleineren Hohll ge, diese sollte  bgeschl gen und erneuert werden, Innenputz  nsonsten erh ltenswert

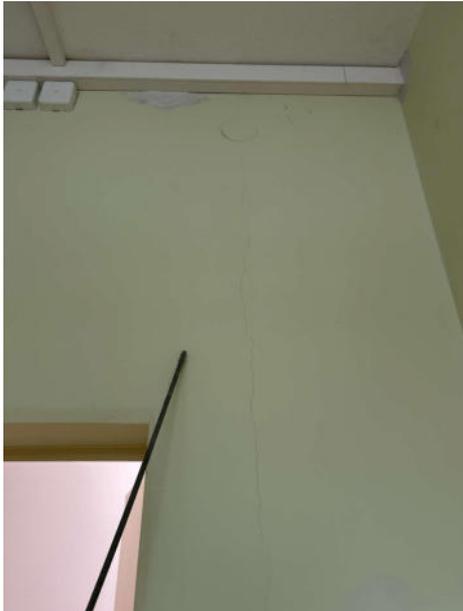
2025-01-14 Funktionsräume 49. GSSH, Bernh rdstr  e 80. 009Foto. Raum 04: mit einer kleineren Hohll ge, diese sollte  bgeschl gen und erneuert werden, Innenputz  nsonsten erh ltenswert

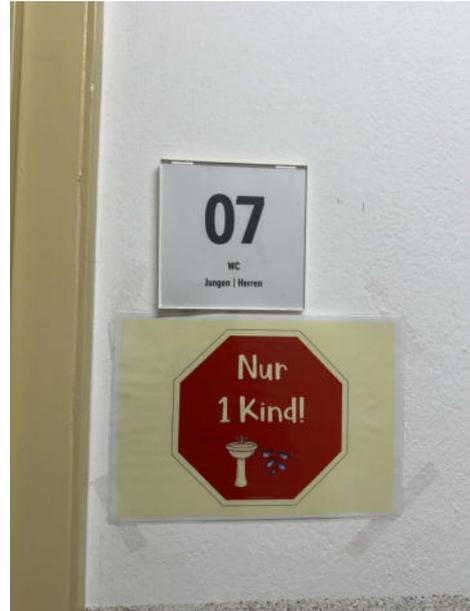
2025-01-14 Funktionsr ume 49. GSSH, Bernh rdstr  e 80. 010Foto. Raum 07: mit mehreren kleineren Hohll gen, diese sollten  bgeschl gen und erneuert werden, Innenputz  nsonsten erh ltenswert
