# Untersuchungsbericht / Dokumentation

06295 Lutherstadt Eisleben

Ehemalige Grabenschule

restauratorische Befunderhebungen und Leistungen im Vorfeld der Sanierung für das  
**Bauvorhaben** Bürgerrathaus – Modernisierung, Sanierung und  
Erweiterung der ehemaligen Grabenschule, Grabenstraße 40 bis 42  
Bereich Fassadenbewertung, Schadenserfassung und Zuarbeit bei der  
Erarbeitung des Leistungsverzeichnisses

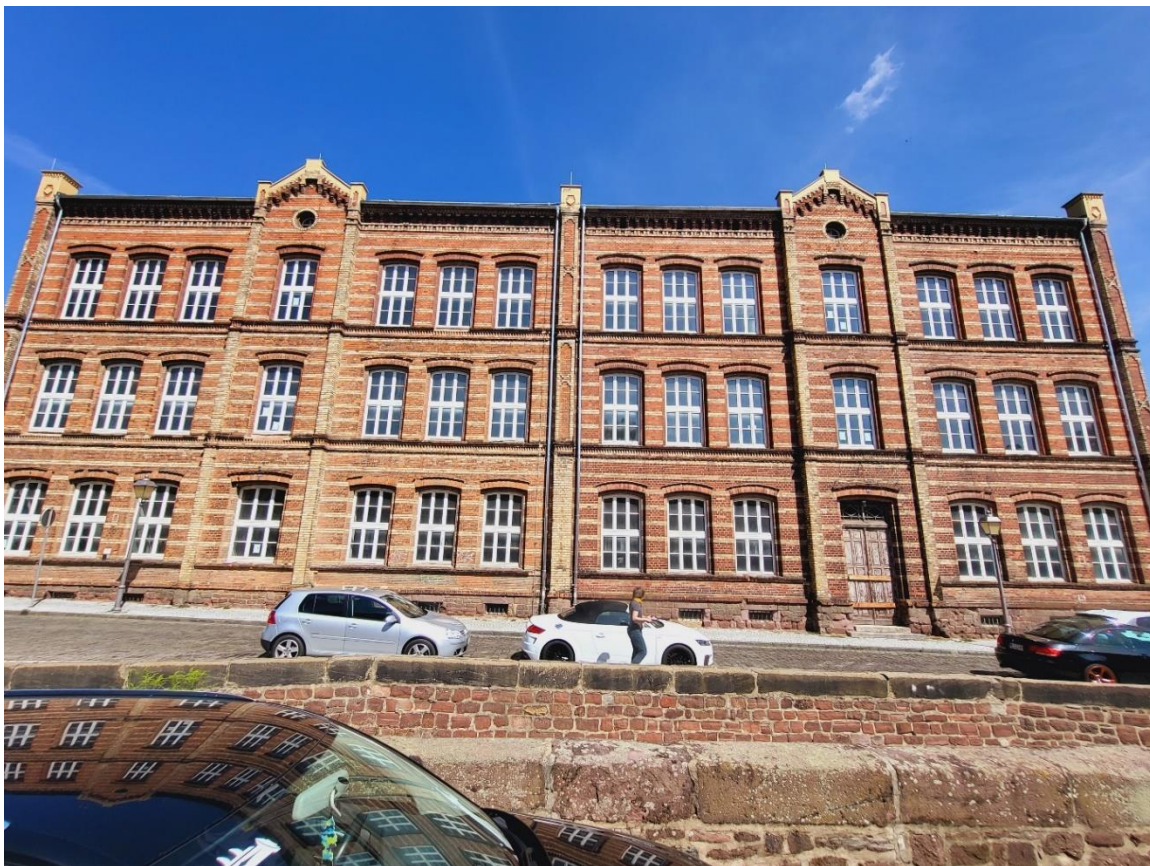
Abbildung: 1

Ansicht der Südseite des Schulgebäudes

Links ist der Ursprungsbau aus dem 70er Jahren des 19. Jh. zu sehen, mit der kurz danach ausgeführten Aufstockung

Rechts, alle 3 Geschosse gehören zur zweiten Erweiterung

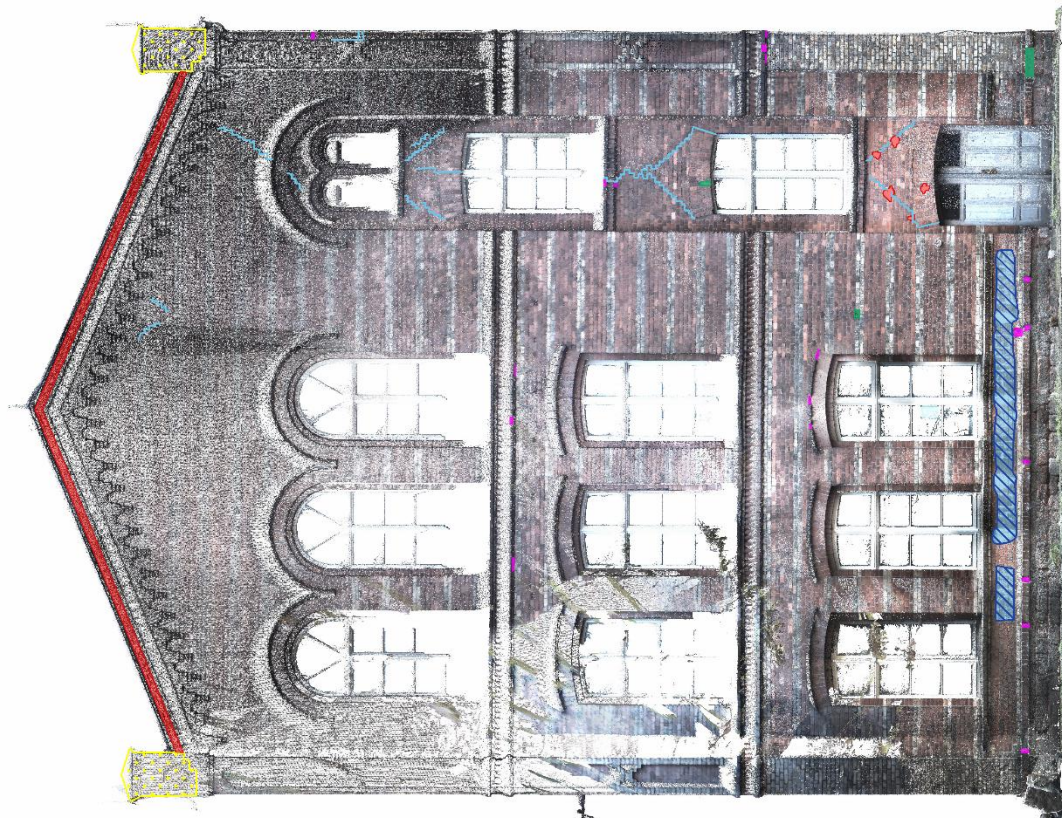
40:30

großer Steinaustrich
	fehlende Steine
	def. Mischschlag Fenster
	Steinrückwitterung am Sockel durch Salze und Feuchtigkeit
	Steinrückwitterung durch def. Wasserleitung Dach
	Sockel-Steinkante durch mangeln. Beanspruchung unterschiedlich gerundet
	Mauerverfälsch in Steinverlauf, vermutlich statische Ursachen
	unsachgemäß ausgeführte Zementverfüllung Traufbereich und Fehlstellenergänzung
	Pflasterbekrönung und Risalit nach 1990
	Graffiti

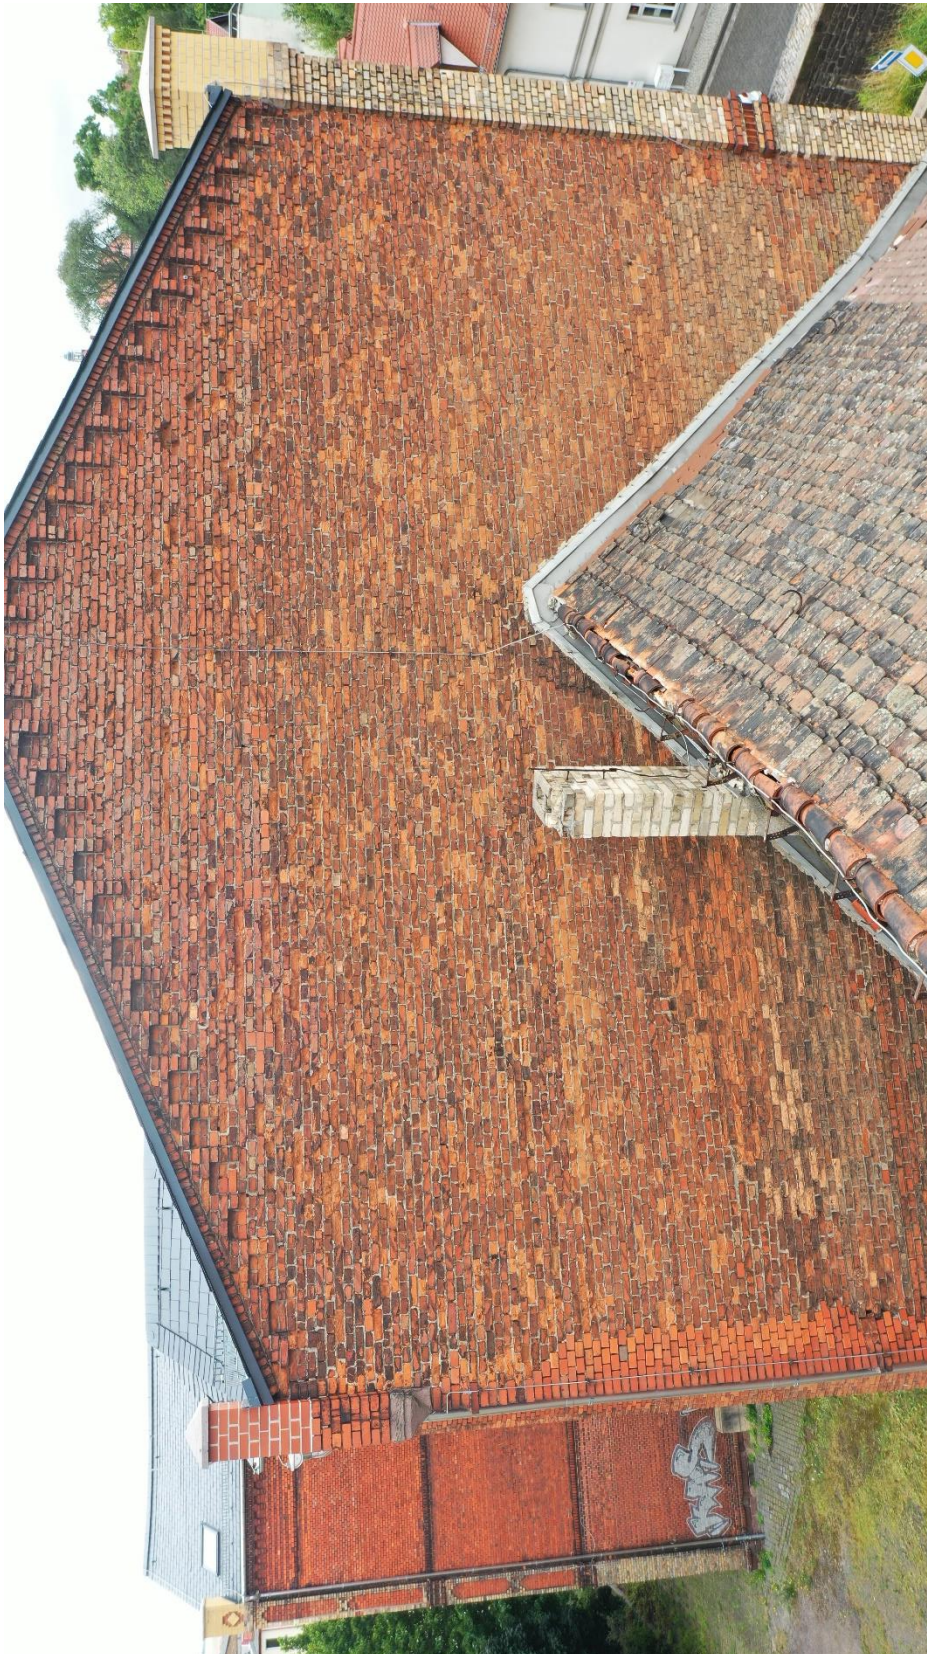
Hier zeigt sich eine überdurchschnittliche Schädigung des Ziegelsteines, begründet durch die Bewitterungen im Kontext zum verwandten Ziegelmateriale. Eine partieller Einzelsteinaustausch wird fast nicht umsetzbar sein. Auch wird nach der Wegnahme des bislang noch angrenzenden Gebäudes in dieser Fläche ein Ziegel vorzufinden sein, der nicht als Sichtziegel gedacht war. Eine Möglichkeit zum Umgang mit dieser Giebelfläche, wäre der Einsatz eines dünn-schichtigen Putzsystems, welches im Abschluss mit einer farbigen Steinlasur optischen den übrigen Ziegelflächen untergeordnet wird. Es wird nur der Ortgangziegelfries über einen Einzelsteinaustausch saniert. Die angedachte Putzfläche wird gegen den Ziegelortgangfries geführt.

Abbildung 2: Westgiebel das verwandt Ziegelmaterial zeigt flächig Schäden durch Abschalungen und Abplatzungen.

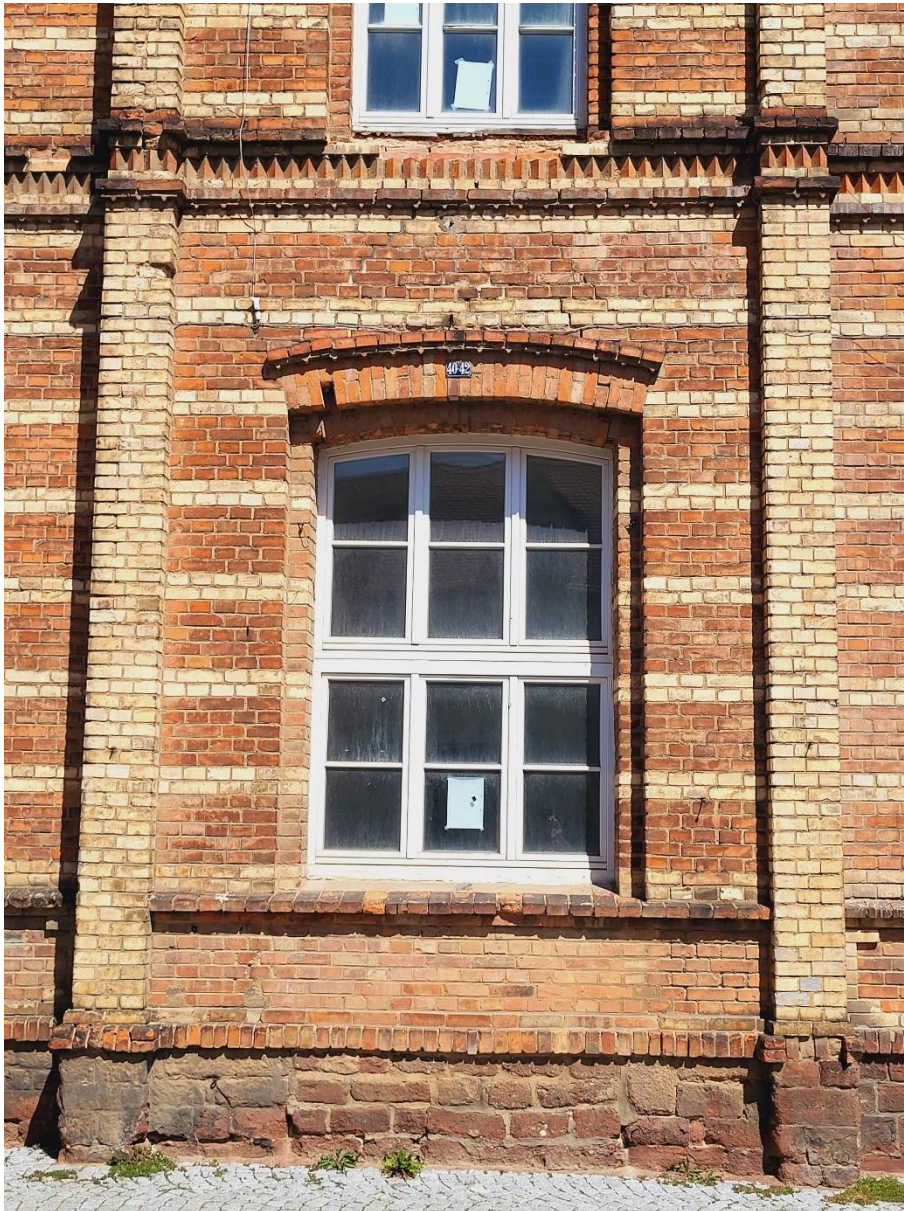
Abbildung 3

Der bauzeitliche Hauptzugang des Ursprungsgebäudes wurde später verschlossen.

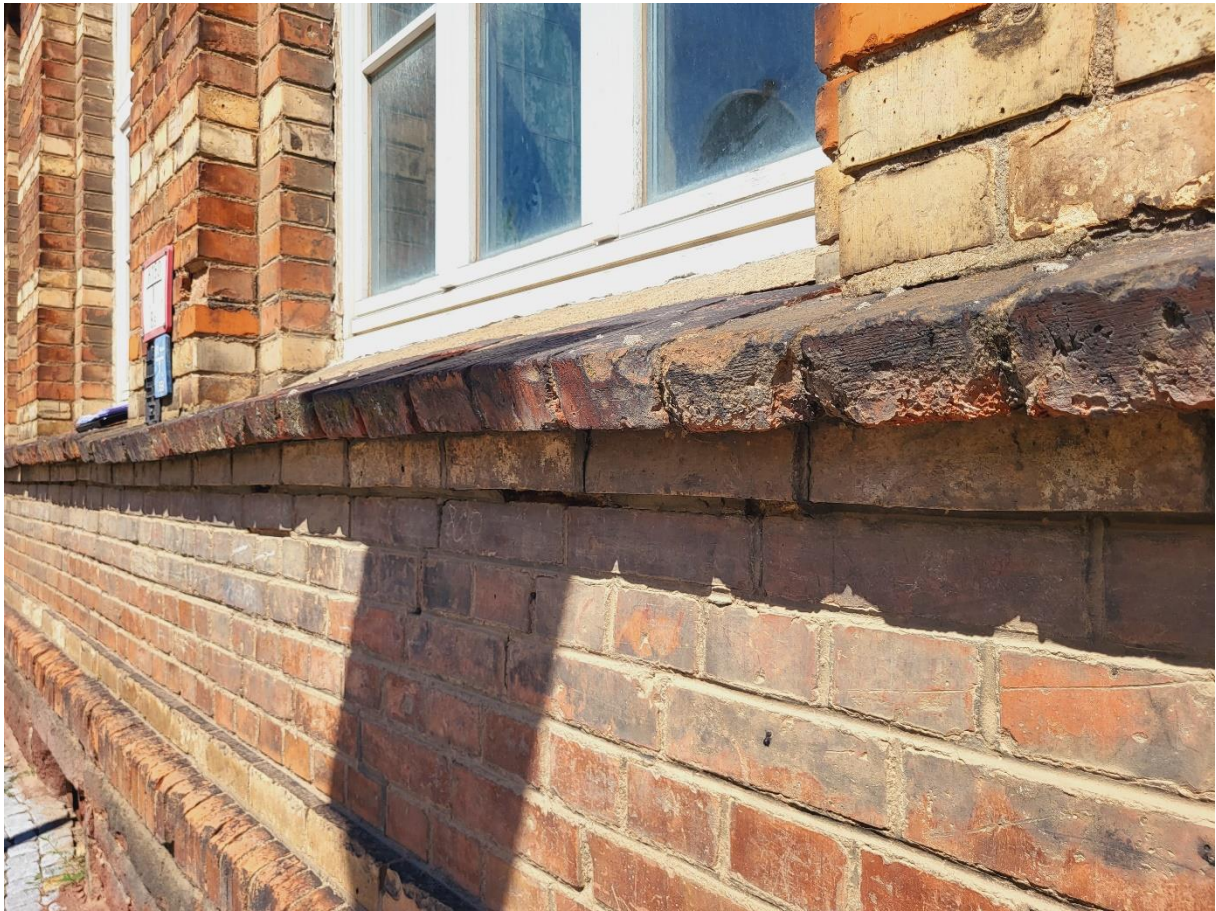
Abbildung 4:

Die Sohlbänke wölben sich leicht auf, was mit Setzungen im Bereich der Mauerwerkspfeiler zwischen den Fenstern im Kontext stehen kann.

Durch Gebäudesetzungen sind Lockerungen zu verzeichnen. Sauberer und schadfreier Rückbau des vorhandenen Ziegelbestandes im Bereich der Sohlbänke. Neuversatz von Bestandsziegeln und Ergänzung von fehlenden Sohlbanksteinen

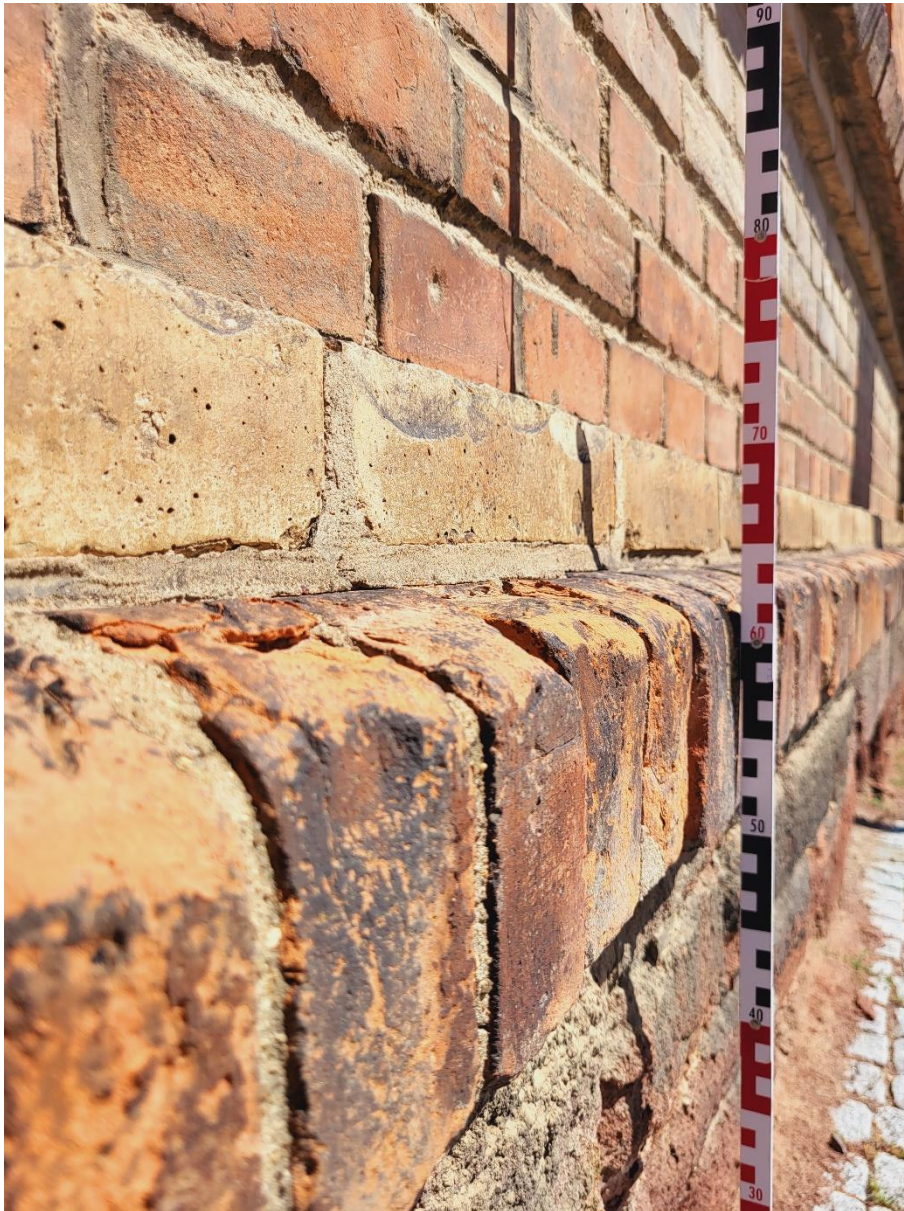
Abbildung 5:

Zustand teilweise mechanische Eckabnutzung und Rundung, Ausplatzungen

Das Sockelabschlussgesims, als Ziegelrollschicht ausgeführt, zeigt im oberen Bereich stärkere Abnutzungsspuren, vermutlich durch mechanische Belastungen.

Einzelziegelsteinaustausch von Ziegeln mit größeren Abplatzungen und Materialfehlstellen.

Ausarbeitung des geschädigten Ziegels und Einbau eines Ergänzungsziegels, farblich abgestimmt auf den Bestand, kraftschlüssiges Einsetzen des Ziegelsteines und rücklagiges Abziehens des Setzmörtels

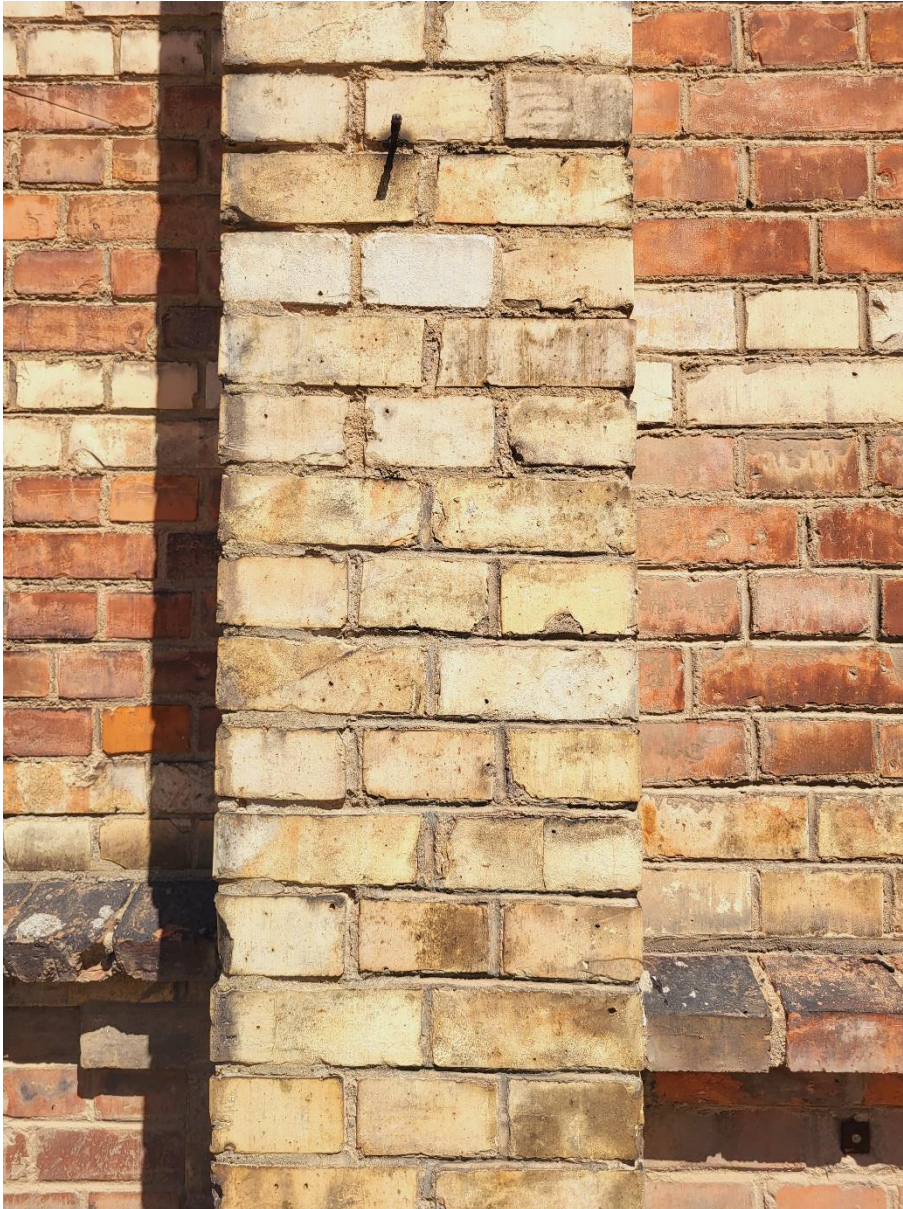
Abbildung 6:  
Der Fugenbestand am Ursprungsbau zeigt unterschiedliche Erhaltungszustände der Ausfugung auf.

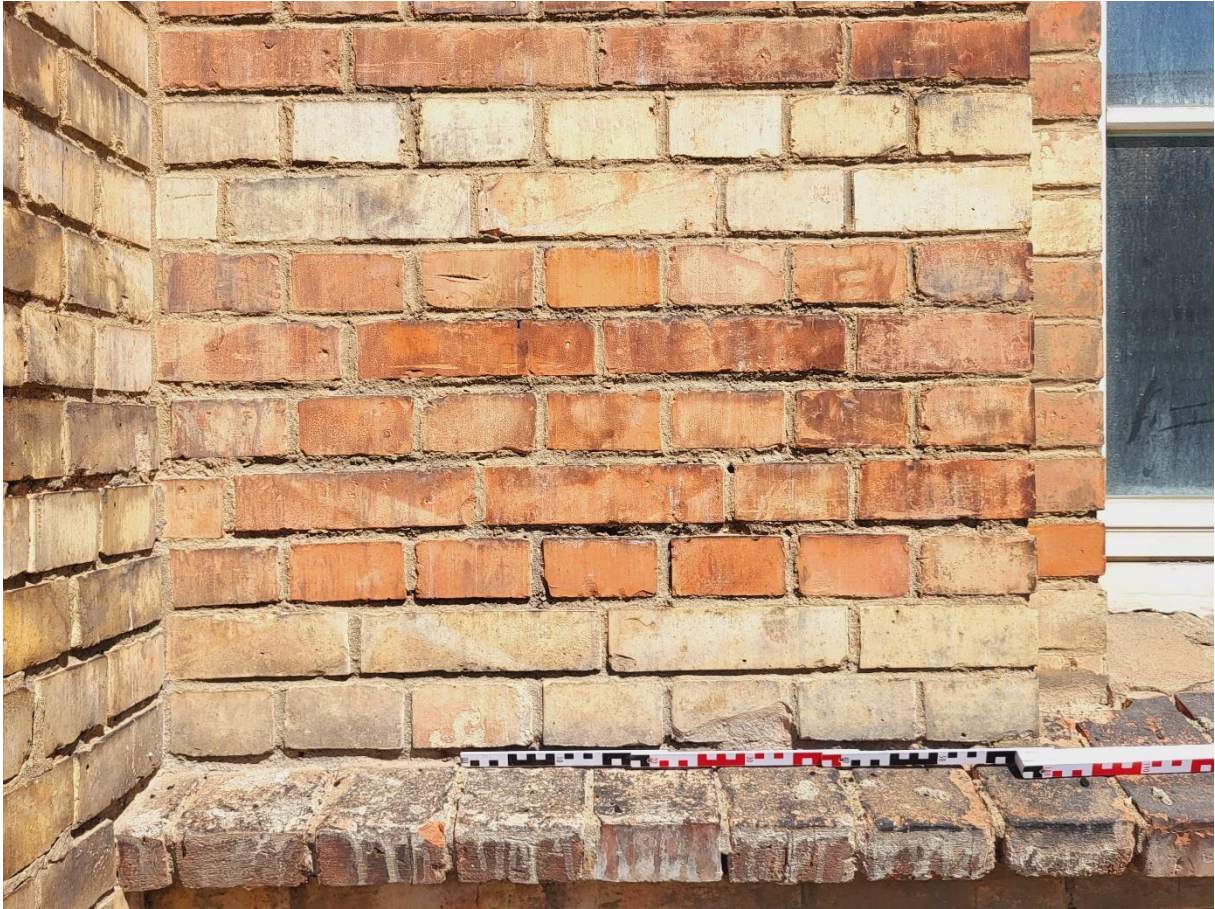
Abbildung 7:

Der Fugenbestand am Ursprungsbau zeigt unterschiedliche Erhaltungszustände der Ausfugung auf.

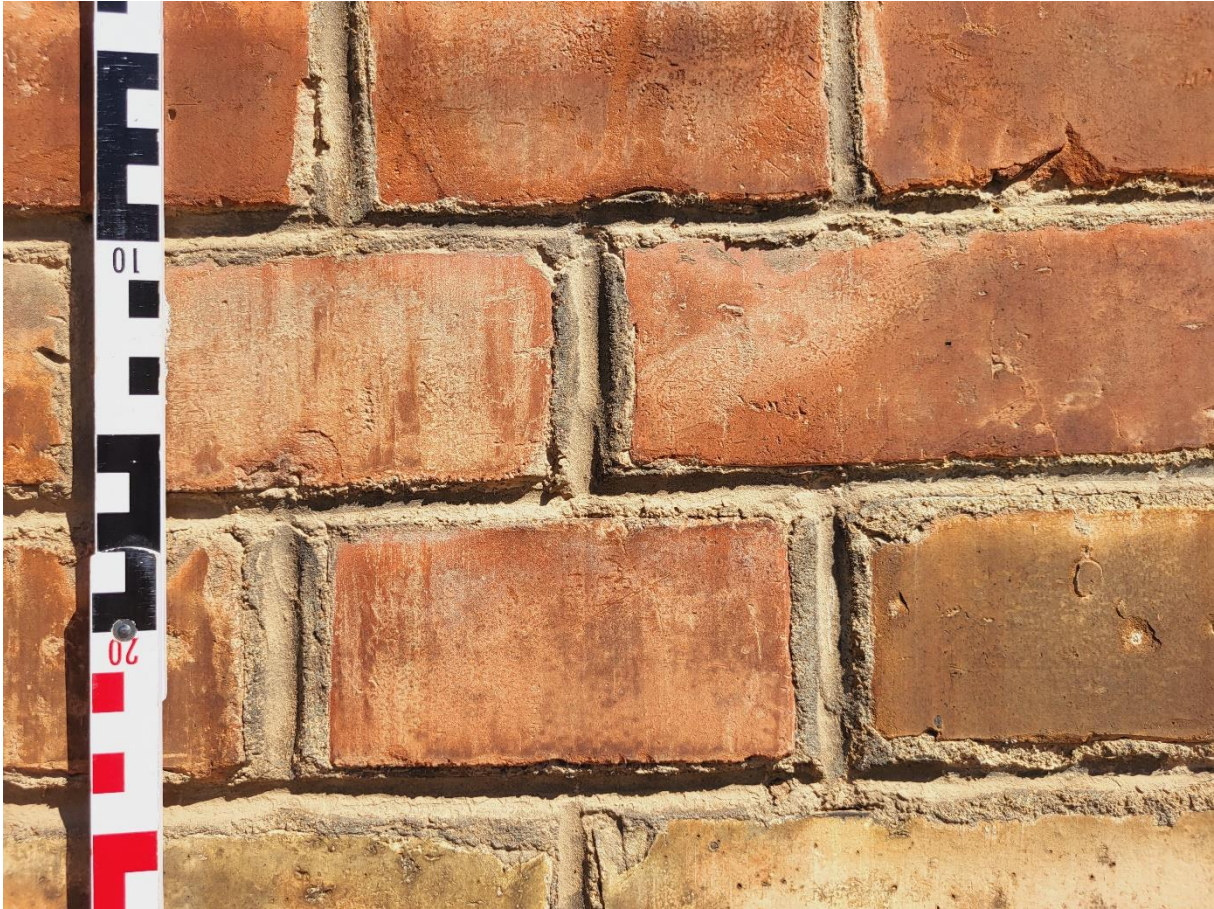
Abbildung 8:

Kleinere Ziegelausplatzungen und unterschiedliche Stoßfugenbereiche wurden durch den Deckfugenmörtel ausgeglichen. Dieser wurde glatt abgezogen mit einer gerundeten Holzlatte eine Fuge eingearbeitet. Dadurch fallen die zum Teil unterschiedlichen Fugenbereiten kaum optisch auf.

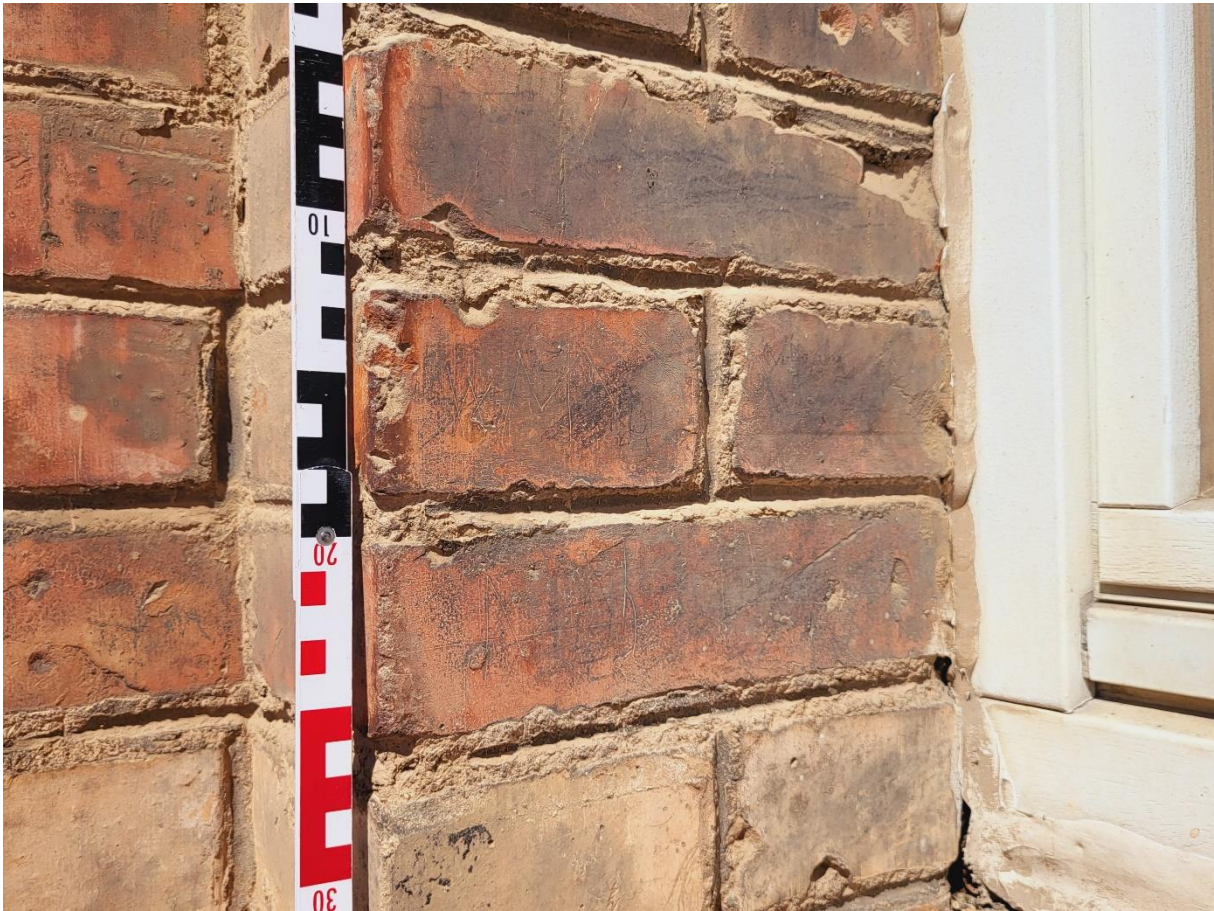
Abbildung 9:

Der zuvor beschriebene Befund lässt sich am Gebäude wiederholz auffinden.

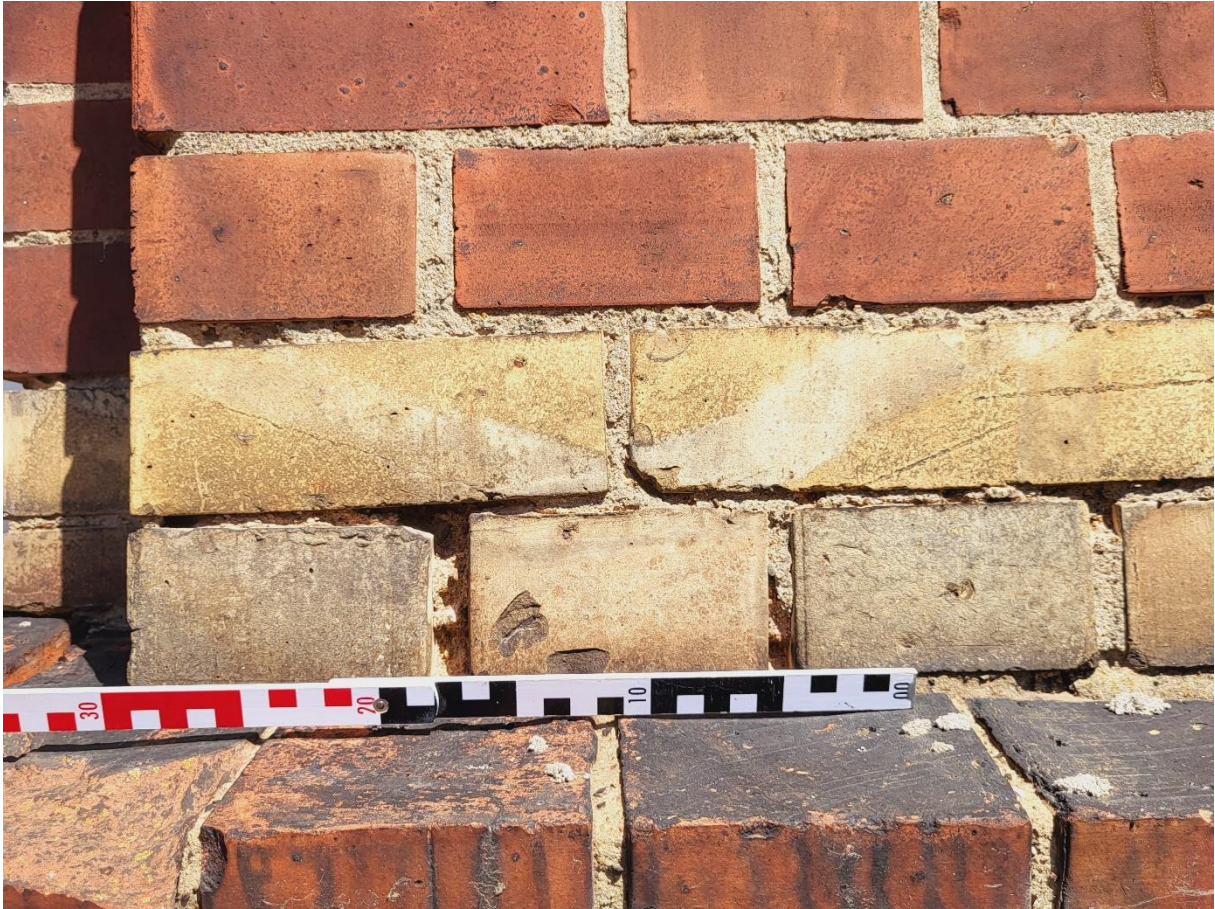
Abbildung 10:

Im Bereich der Gebäudeerweiterung aus den 80er Jahren des 19. Jh. wurden die Fugen nur einfach glattgestrichen. Auch das verwandte Ziegelmaterial ist hier härter. Es wurden Lochziegel verwandt, was im Außenbereich durchaus problematisch sein kann, wenn sich Feuchtigkeit in den Löchern ansammelt.

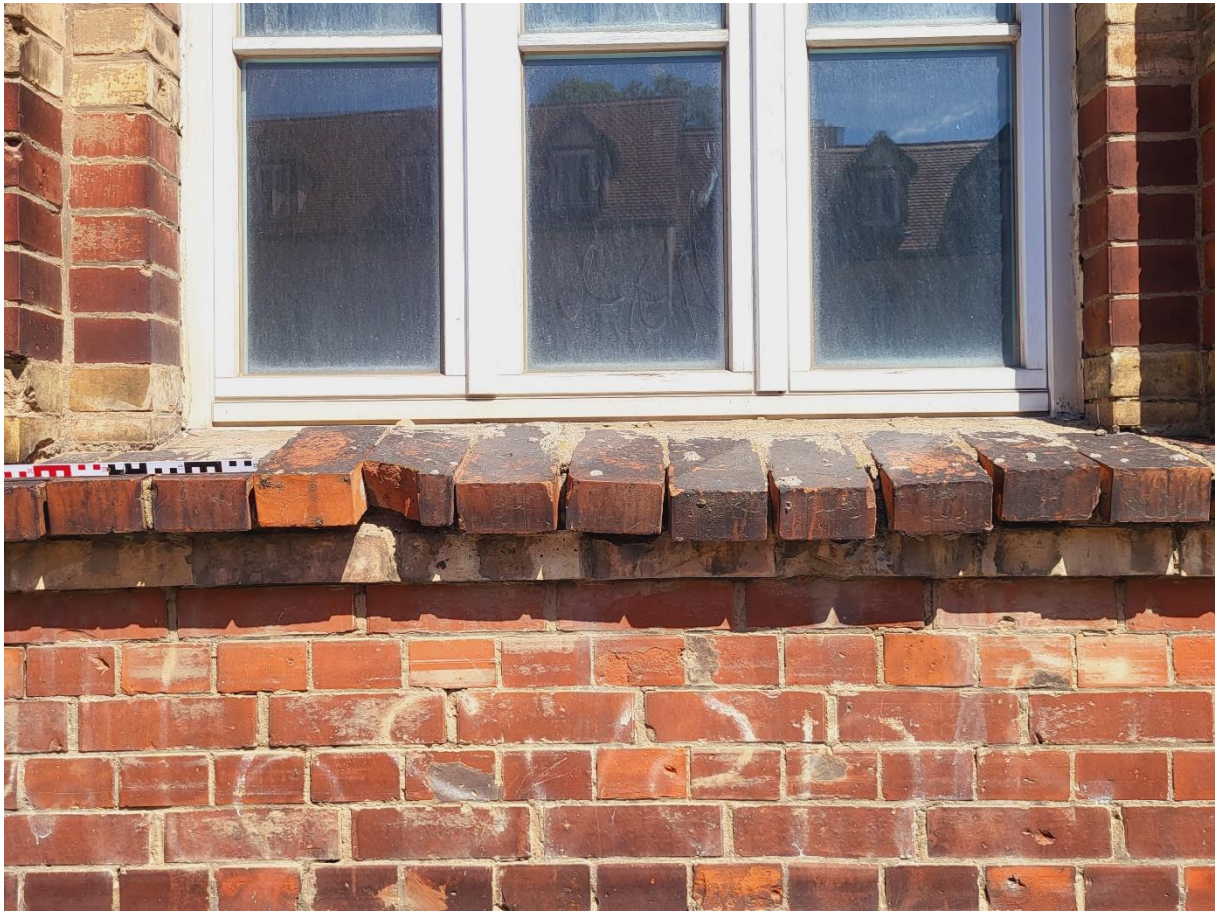
Abbildung 11  
Lose liegende Ziegellage im Bereich der Sohlbänke

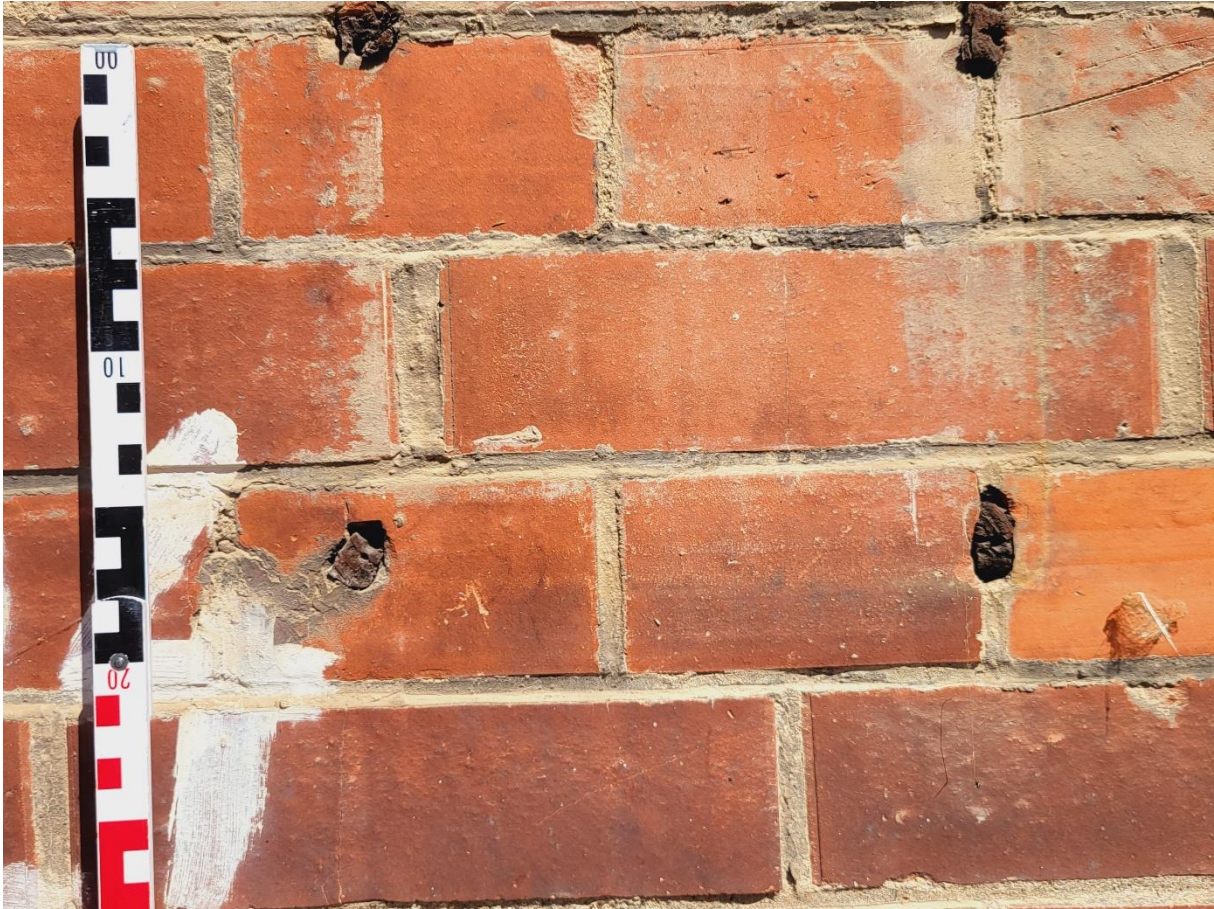
Abbildung 12

Im Bereich der Gebäudeerweiterungen wurde ein qualitativ besserer Ziegel verbaut, dieser ist jedoch keine Vollziegel sondern ein Lochziegel. Die bessere Materialqualität hat verhindert das die Ziegel an der Oberfläche abschuppten auf Grund von Feuchteinträgen in Lochzonen. Eine Änderung dieses Umstandes ist nicht möglich. Es kann der Feuchteintrag nur reduziert werden, über eine gute Verfugung und einer flächig ausgeführten Wasserabweisung.

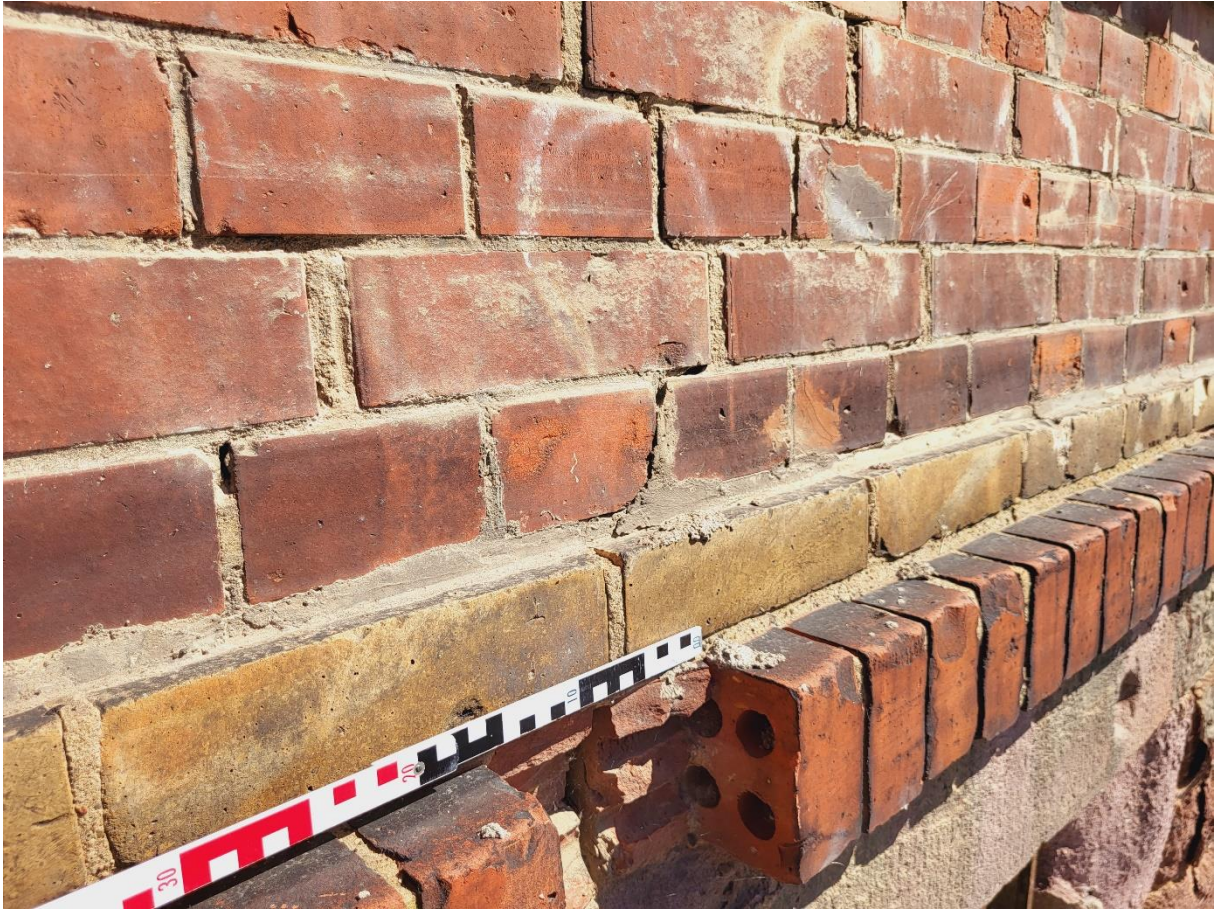
Abbildung 13:  
Im Bereich des Sockelgesimses sind die verwandten Lochziegel zu erkennen.

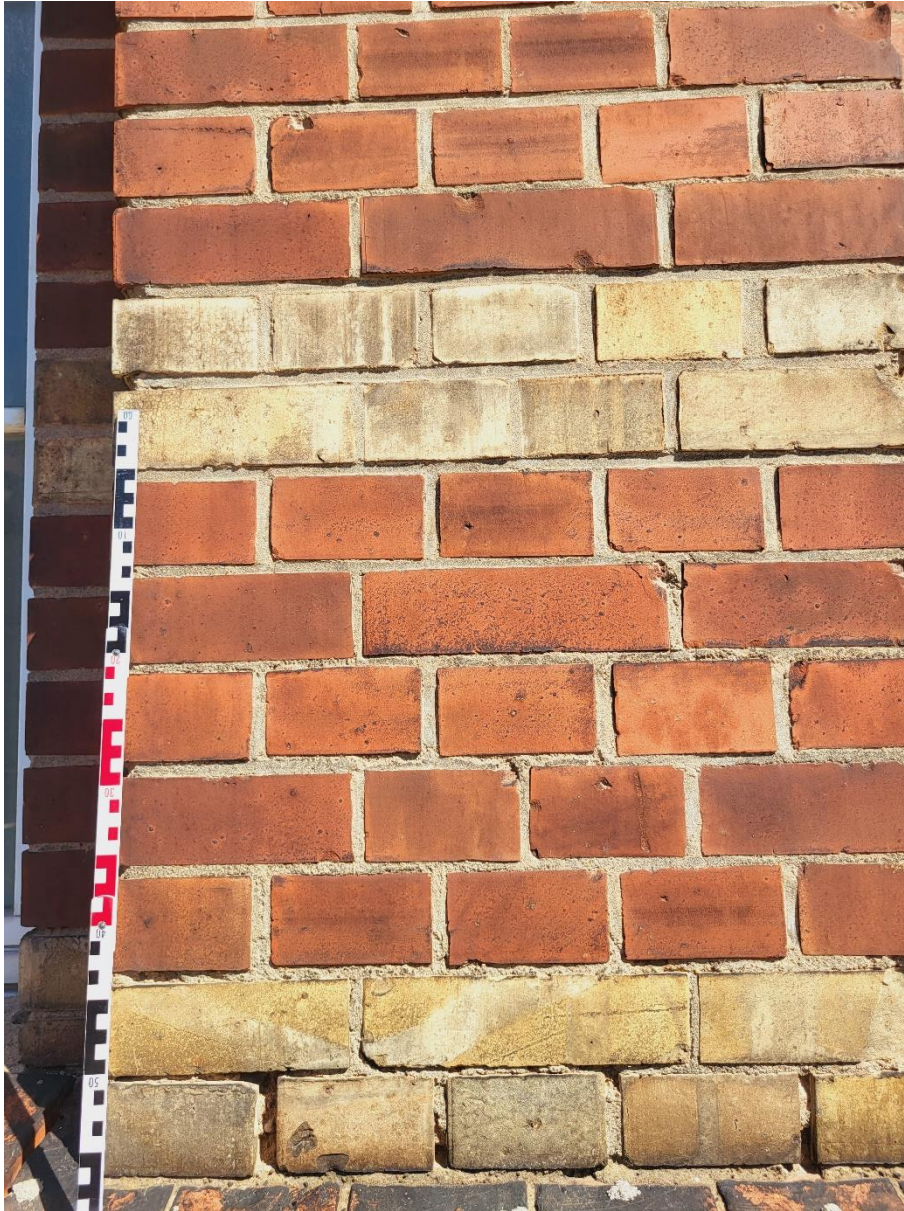
Abbildung: 14

Zustand der Verfugung im Bereich der Gebäudeerweiterung aus den 80er Jahren des 19. Jh.

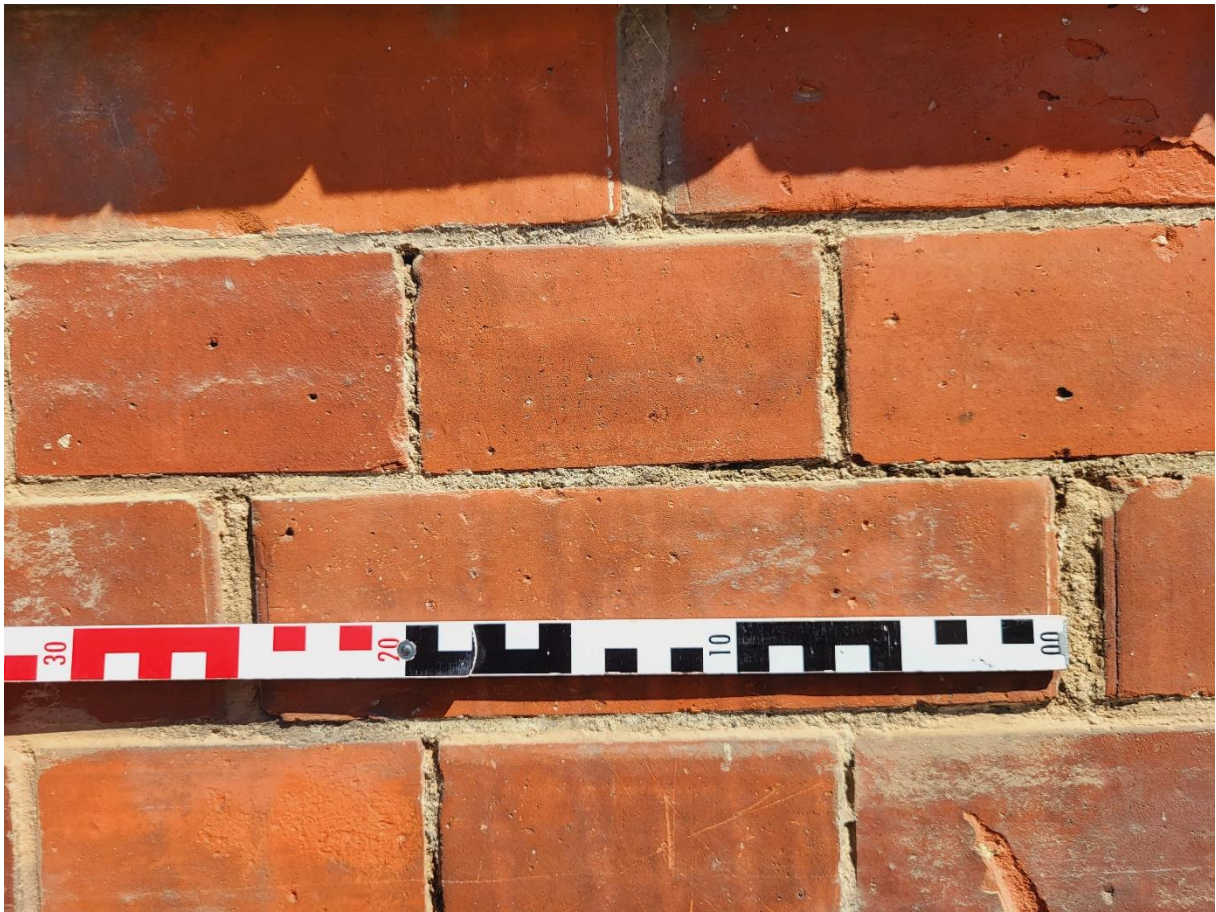
Abbildung :15

Die Verfugung erfolgte als glatt abgezogene Verfugung, anders, wie am Ursprungsbau ausgeführt.

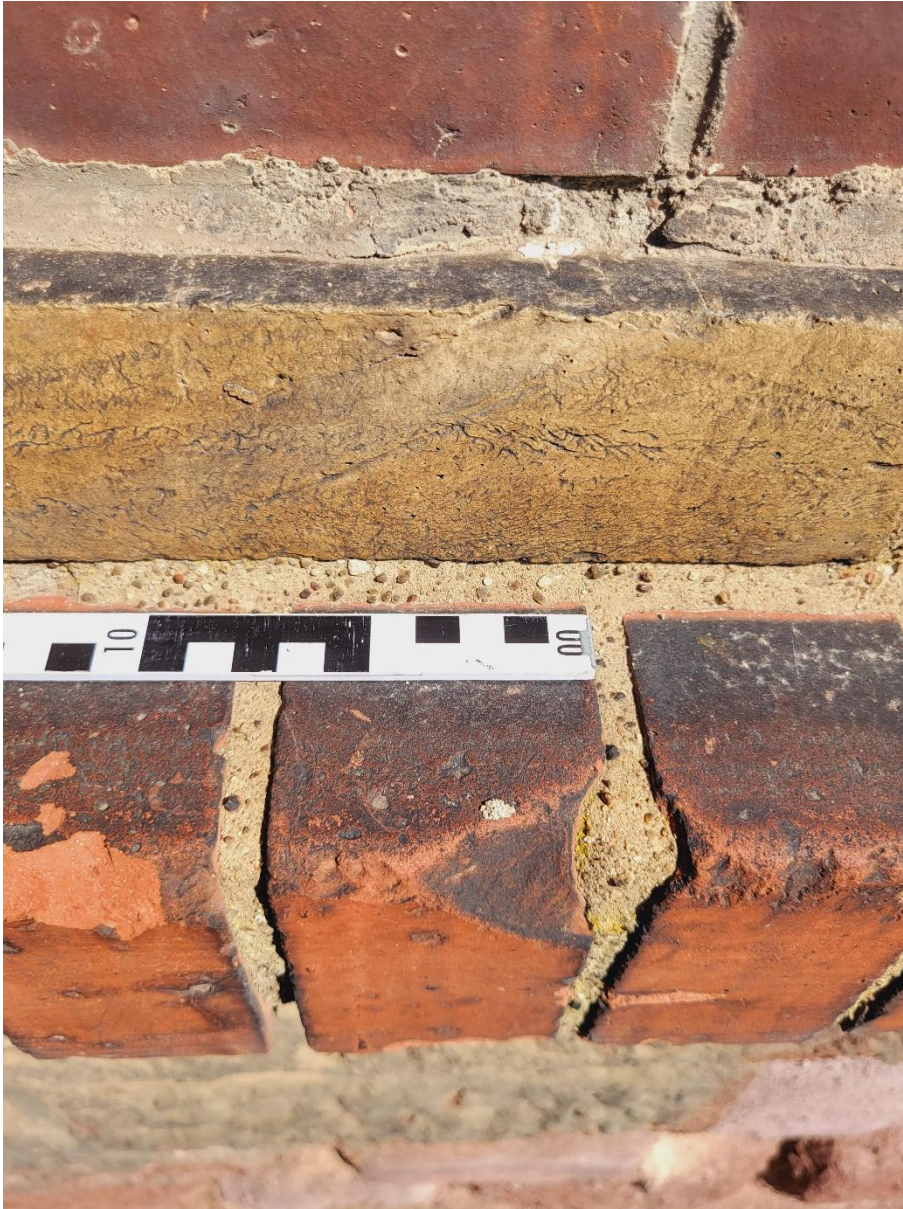
Abbildung:16

Die Deckverfugung ist teilweise abgewittert und der weichere Setzmörtel liegt frei. Hier ist auch gut ablesbar, dass kleiner Ziegelausbrüche bereits bei der Errichtung mit Mörtel geschlossen wurden.

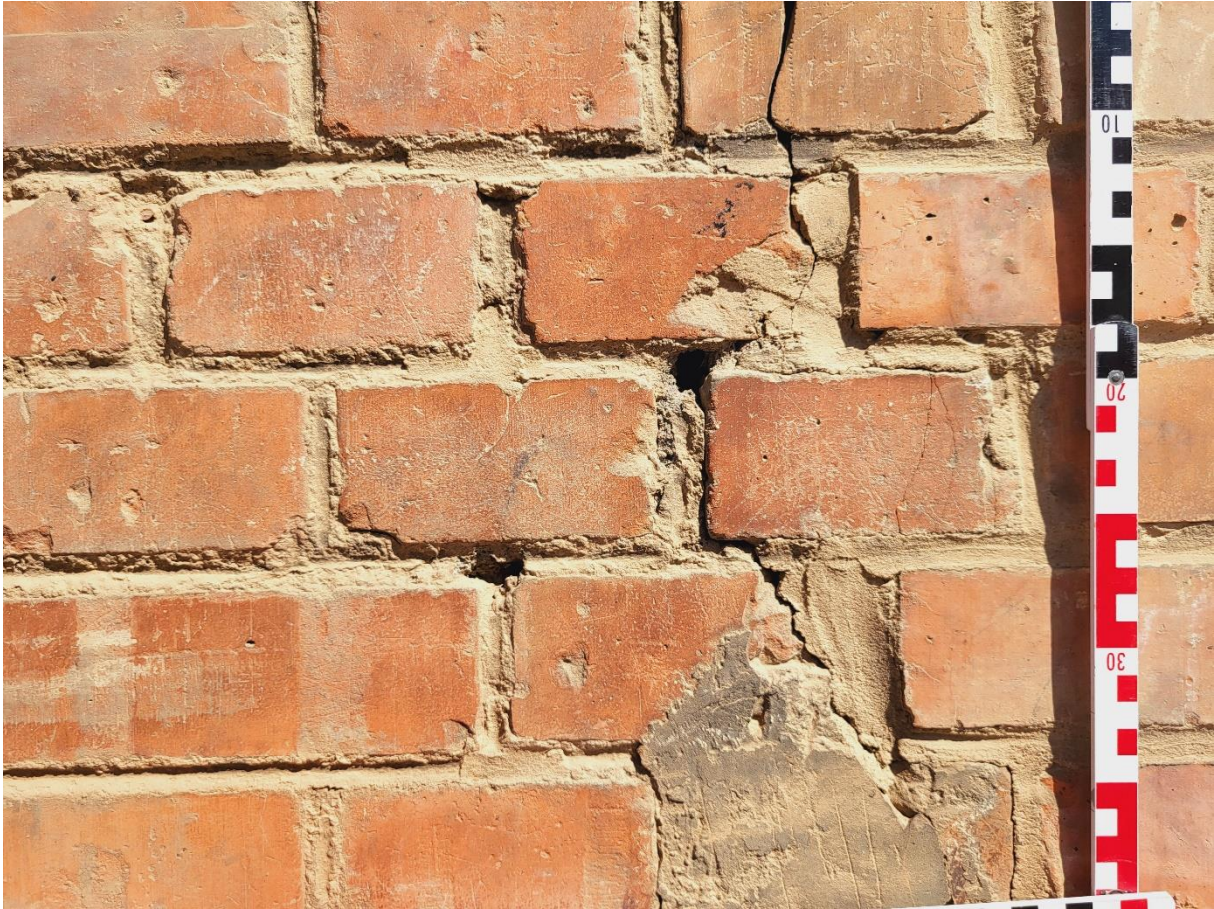
Abbildung:17

Die Setzungsrisse im Gebäude führten auch zu Brüchen im Ziegel. Hier sollten die Ziegel ausgetauscht werden und in diesem Zuge auch rissüberbrückende Maßnahmen ausgeführt werden.

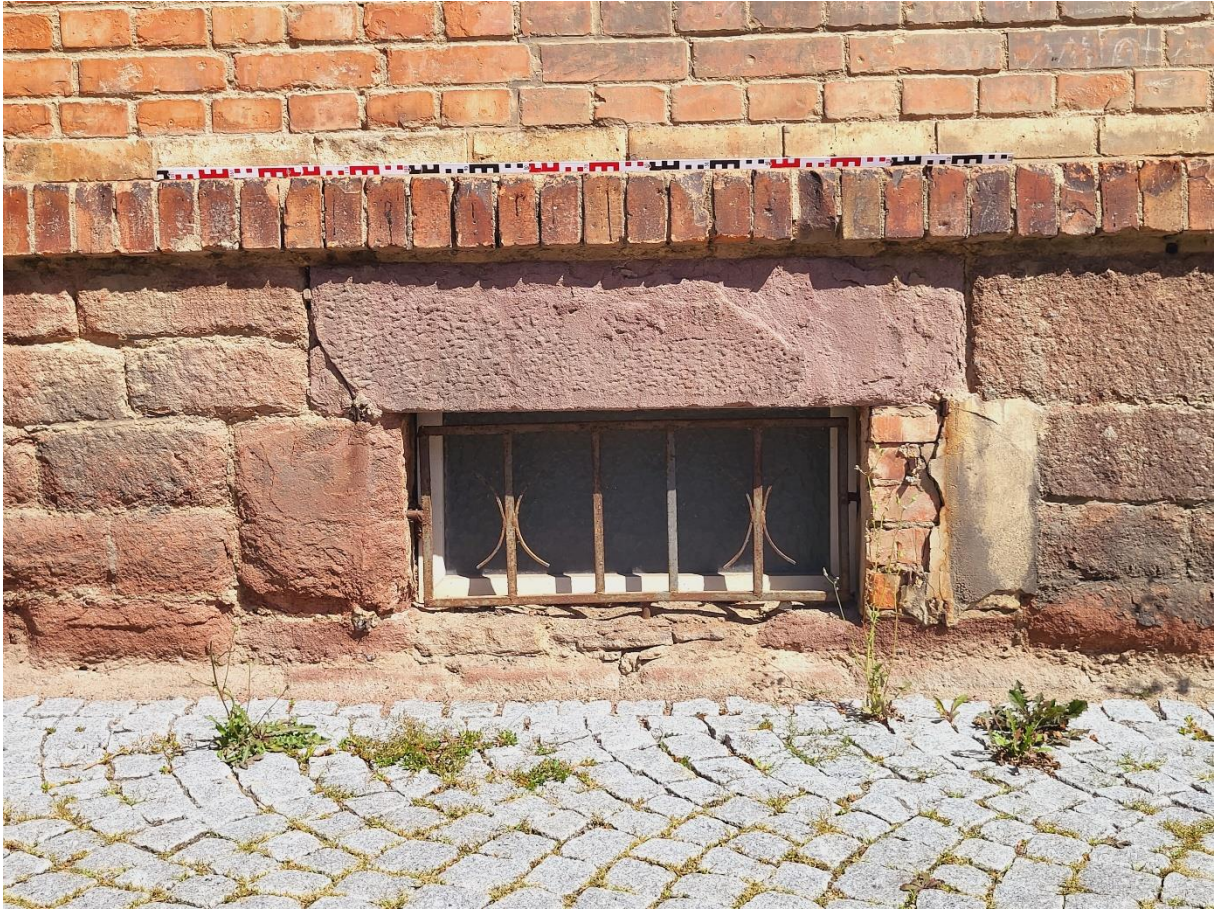
Abbildung:18

Zustand der Sockelzone. Hier wurde der, für das Mansfelder Land typische rotliegende Sandstein verbaut. Durch aufsteigende Feuchte und Salzwanderung ist große Bereich sehr stark von Rückwitterung und Materialzerrüttung geprägt.

Rückarbeitung der geschädigten Sandsteinquader und Vorbereitung für die Vorblendung von neuen Sandsteinplatten Stärke bis ca. 10,00 cm Die Quadermaße werden am Bestand orientiert. Die bauzeitliche Oberflächenbearbeitung wird wieder ausgeführt. Kraftschlüssiges Vermauern der Ergänzungsstücke und nach Abbindung erfolgt ein sauberes Verfugen mit der Fugenkelle.
