# Untersuchungsbericht / Dokumentation

06295 Lutherstadt Eisleben

Ehemalige Grabenschule

restauratorische Befunderhebungen und Leistungen im Vorfeld der Sanierung für das  
**Bauvorhaben** Bürgerrathaus – Modernisierung, Sanierung und  
Erweiterung der ehemaligen Grabenschule, Grabenstraße 40 bis 42  
Bereich Fassadenbewertung, Schadenserfassung und Zuarbeit bei der  
Erarbeitung des Leistungsverzeichnisses

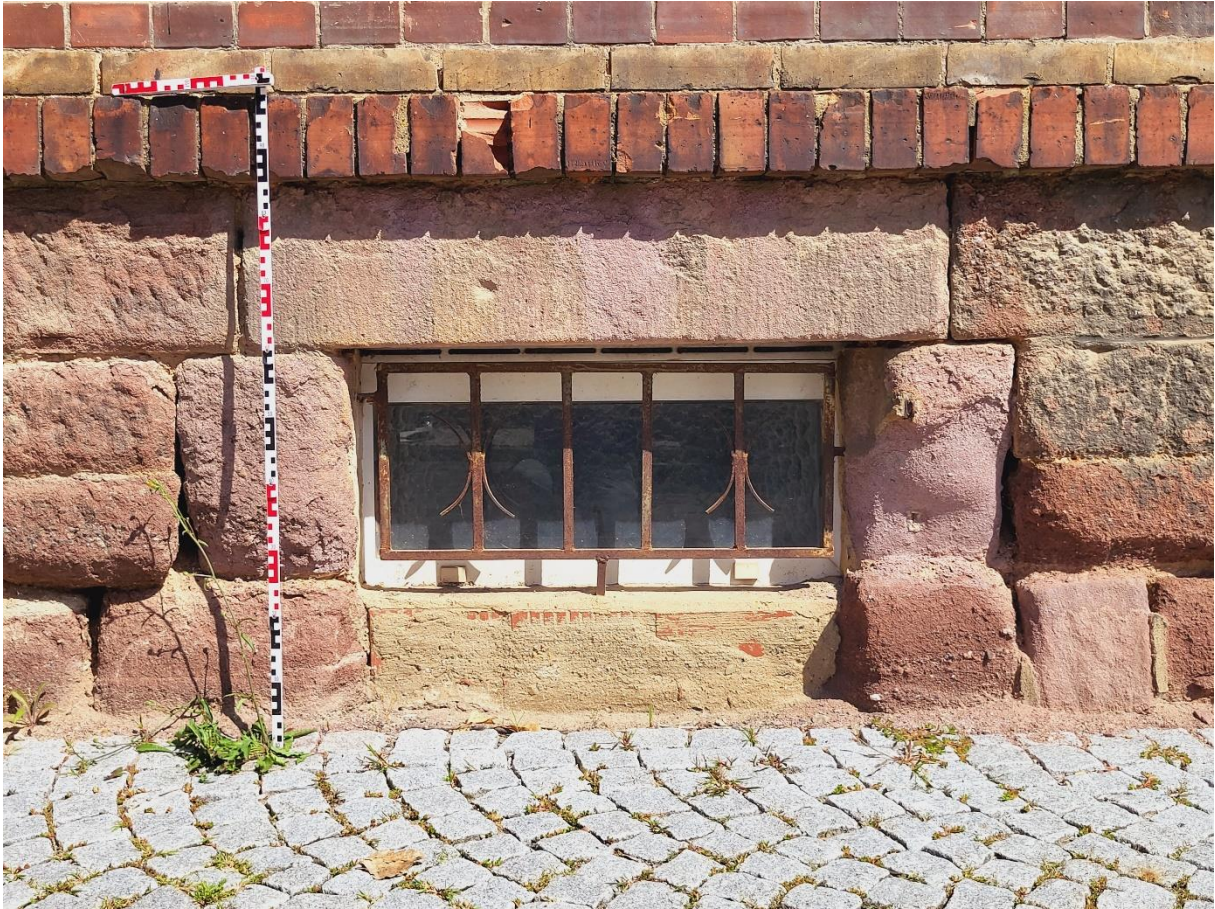
Abbildung:19  
Weiterer Befundbereich mit vergleichbarer Schädigung

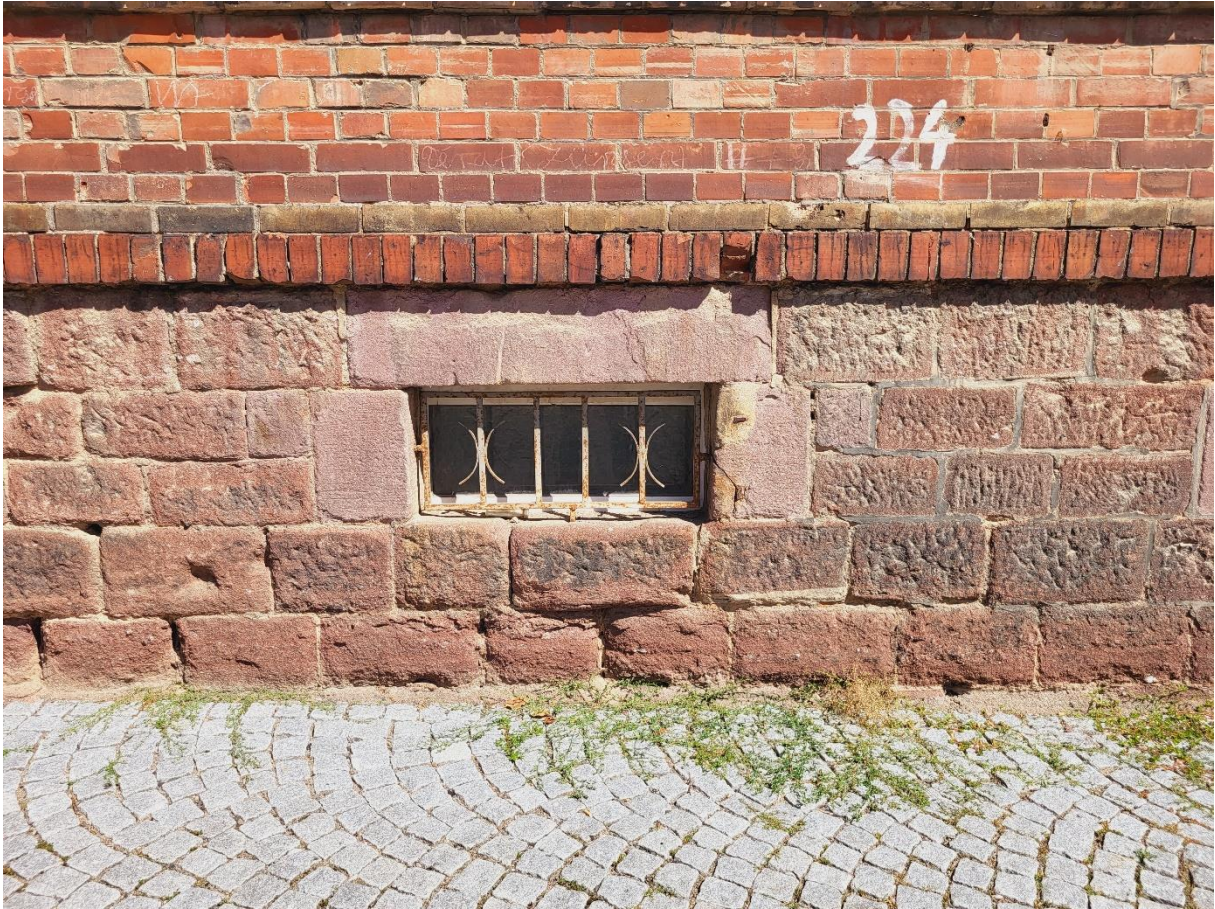
Abbildung:20

Auf Grund des Geländegefälles Richtung ist, ist der Sockel hier höher. Die oberen Steinreihen weisen eine nicht so große Schädigung auf, was für einen Erhalt spricht. Die sehr geländenahen Reihen sind auch hier von einer sehr großen Rückwitterung geprägt.

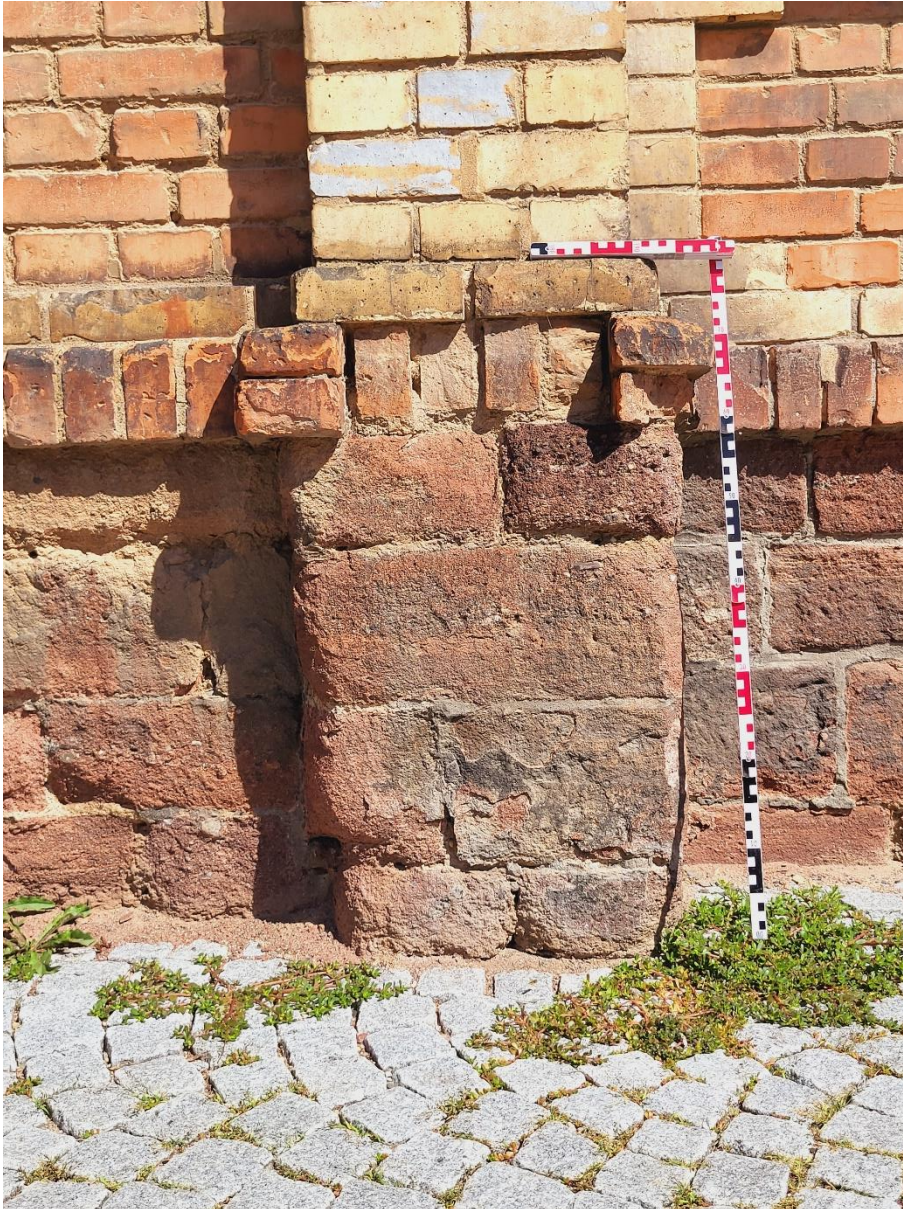
Abbildung:21  
aktuelle Zustände der Sockelzone

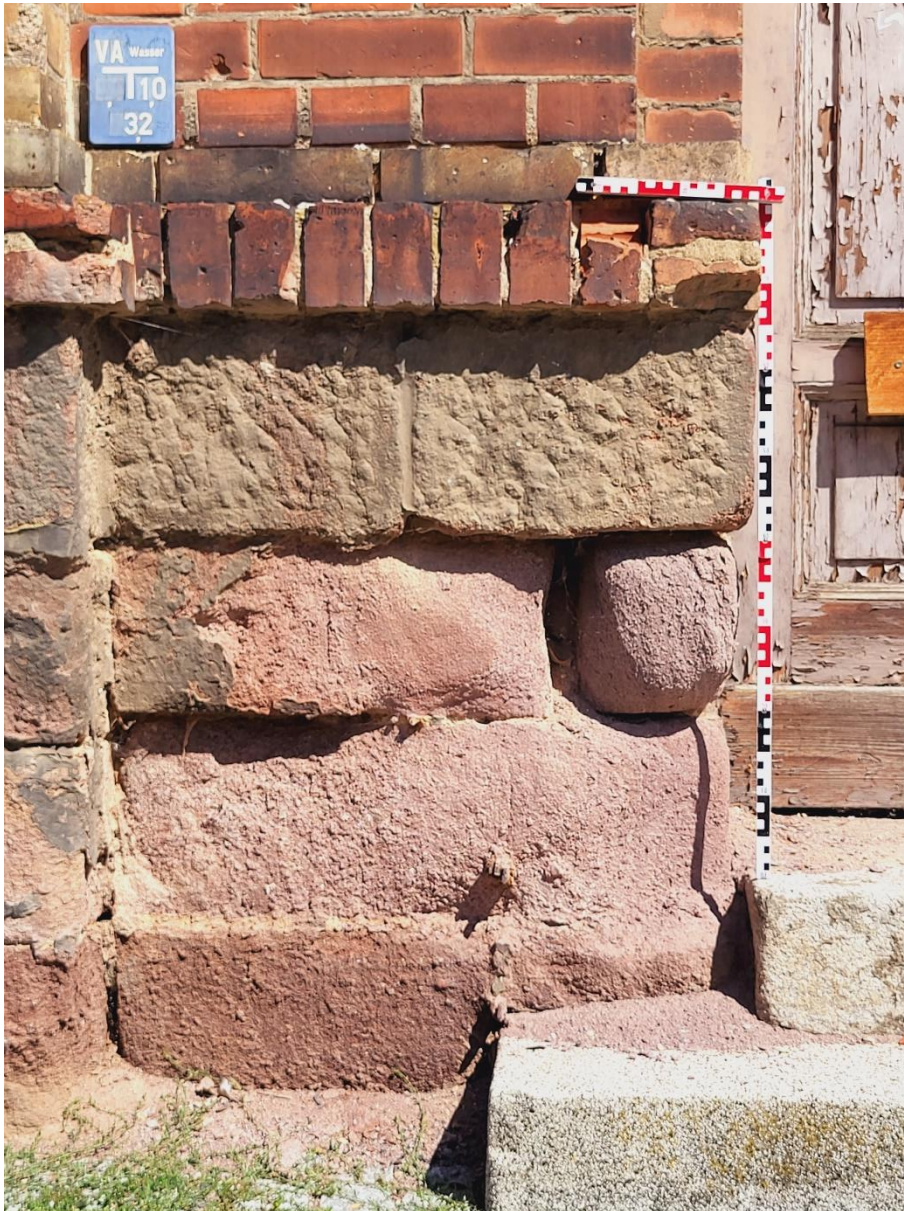
Abbildung:22

Im Bereich der Zugangstreppe zeigt sich sehr deutlich, wie die Zerrüttung des Materials voranschreitet.

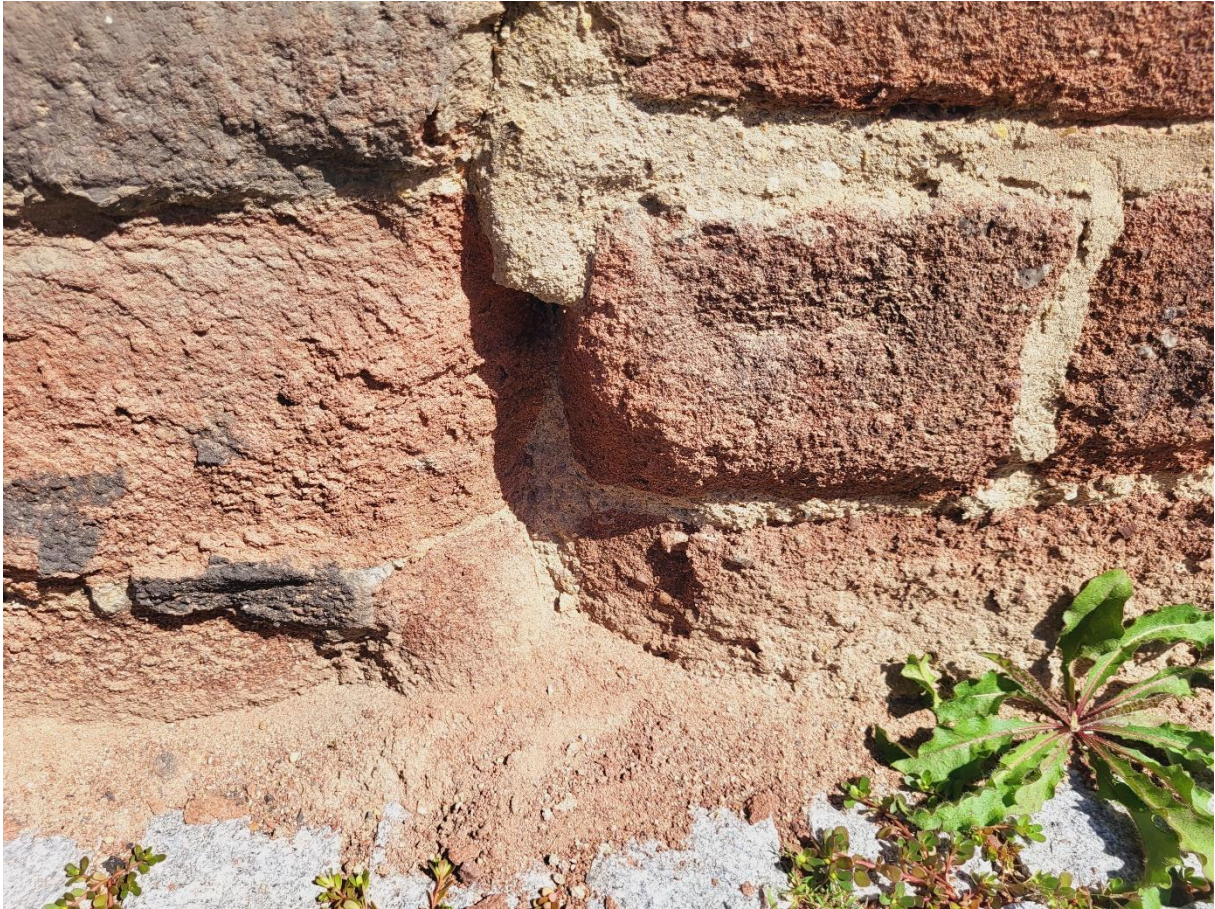
Abbildung:23

Weiterer Befundbereich Auch die Steinflanken sich von der Schädigung betroffen, wo die Verfugung fehlte.

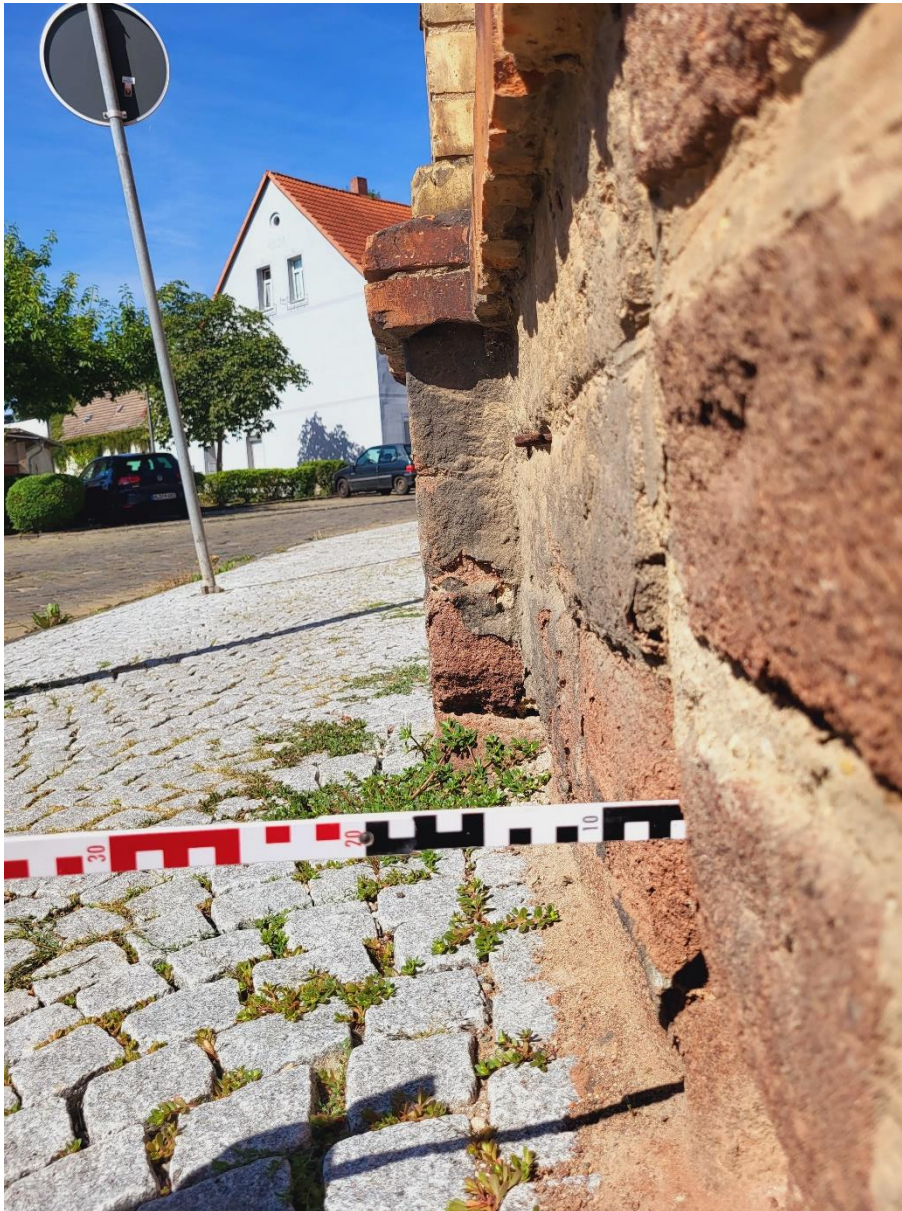
Abbildung:24

Die Rückwitterung bewegen sich maßlich betrachtet bis in Größen von 10,00 cm.

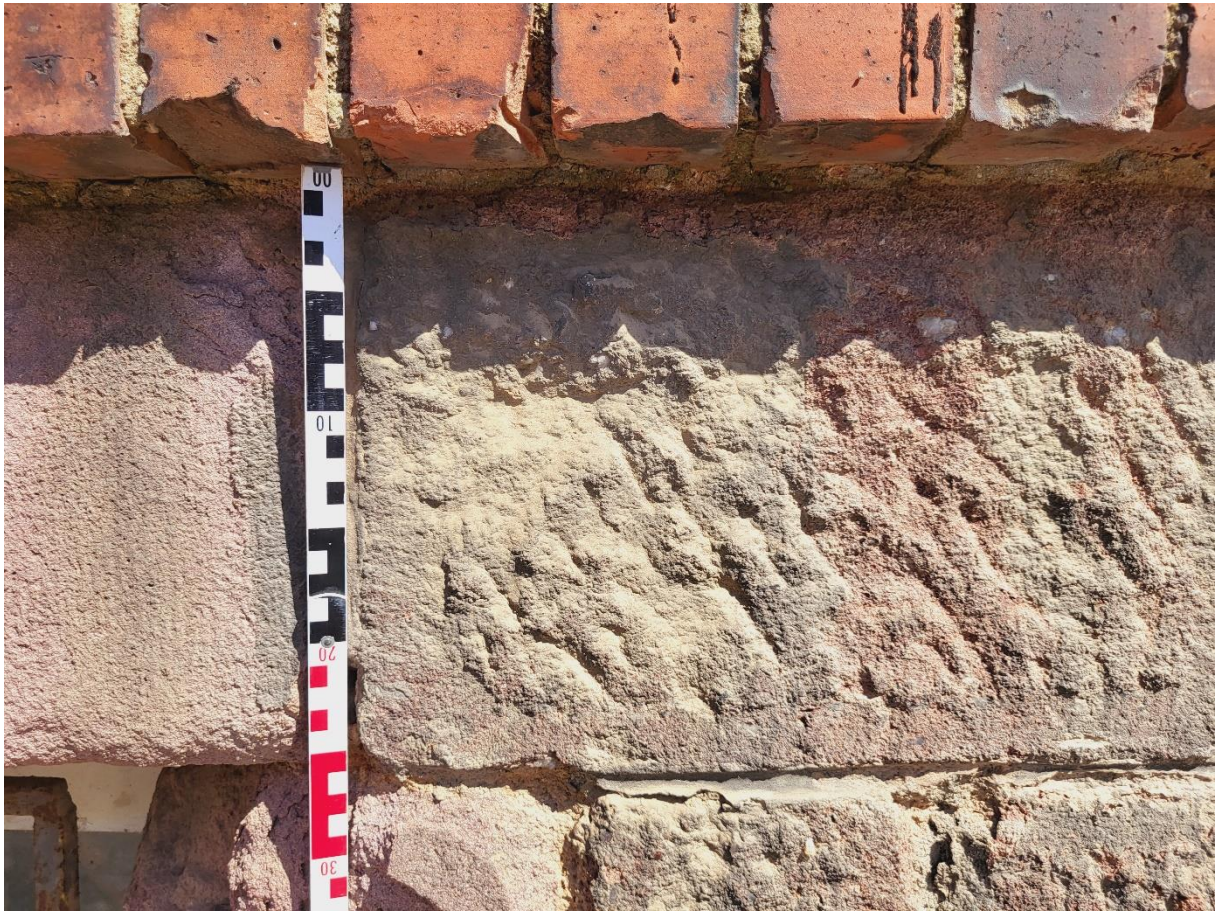
Abbildung: 25

Bauzeitlich Oberflächenbearbeitung der Sandsteinquader.

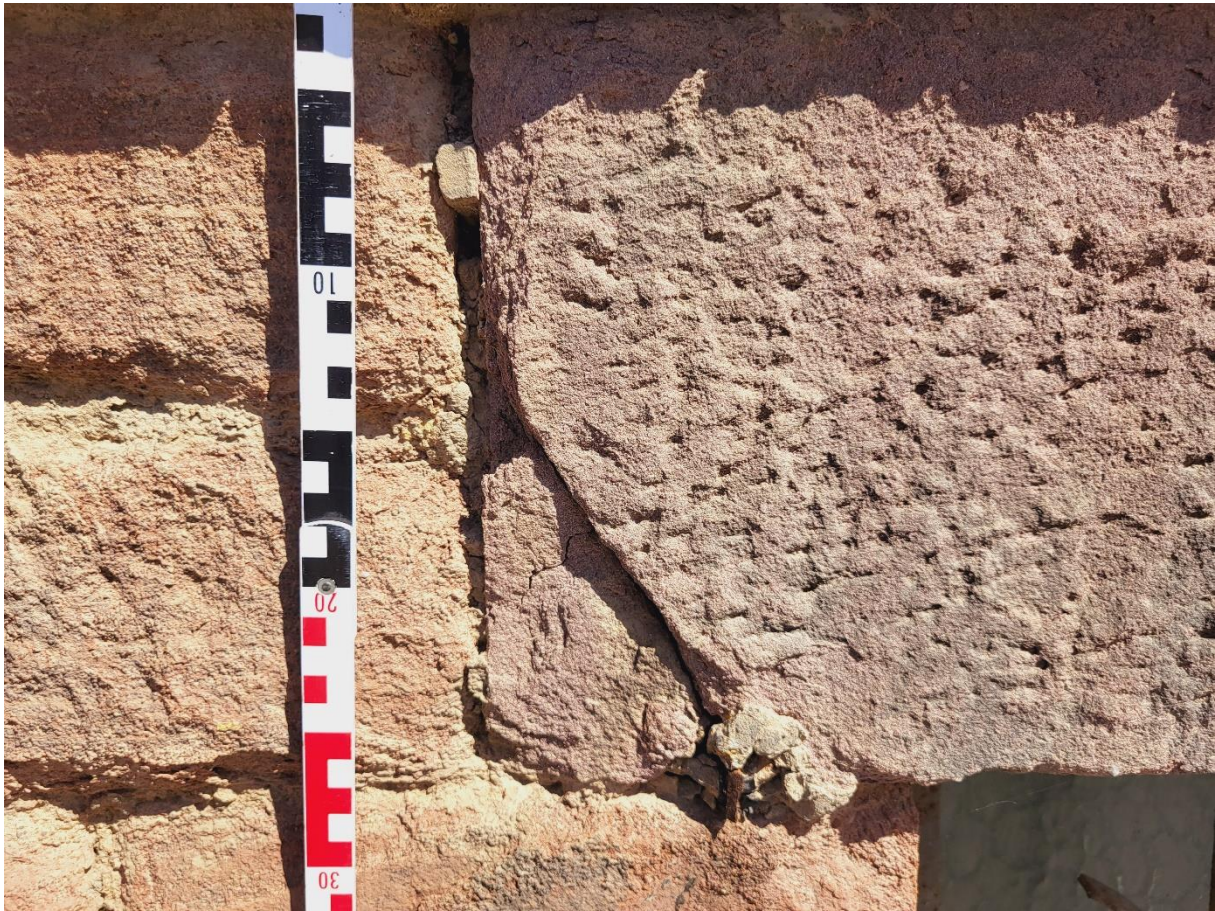
Abbildung: 26

Bauzeitlich Oberflächenbearbeitung der Sandsteinquader.
