**Außergerichtliche bautechnische Beweissicherung
Bezüglich des Bauvorhabens Claszeile 60
14165 Berlin-Zehlendorf**

**Beweiszusichernde Gebäude auf den
Grundstücken Claszeile 70, 70a**

ANLAGE Fotoauswahl

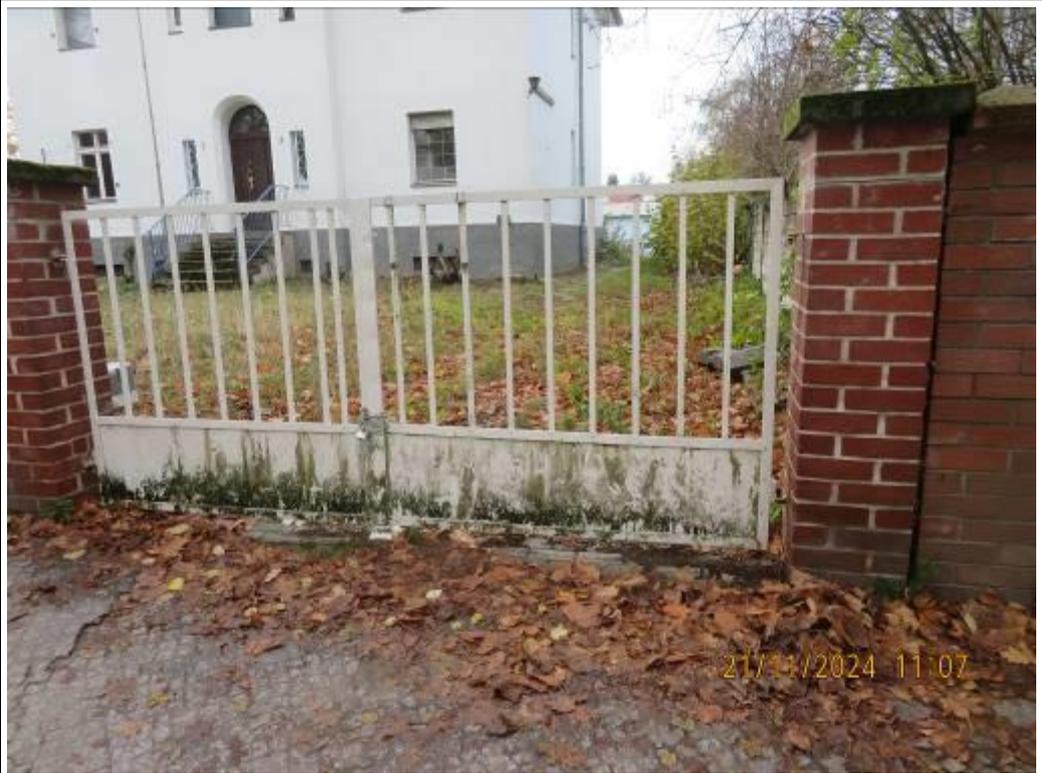
2.

Ifd. Nr.	Sachverhalt	Foto gemäß ANLA- GE
1	Grundstücksgrenze Claszeile 68 (spätere Baustelle) mit angrenzendem öffentlichem Straßenland („Pflasterprotokoll“)	1 ff
2	<p>Die Grundstückseinfriedung besteht aus einer beschichteten Metallkonstruktion die auf einem Klinkersockel gesetzt wurde. Ferner existieren entsprechende Klinkerpfeiler. Metallkonstruktion und gemauerten Bauteile befinden sich insgesamt in einem technisch guten Erhaltungszustand. Vereinzelt Rissbildungen sind erkennbar, z.B. Foto (F) 11, 15. Desgleichen auch vereinzelt gerissene Horizontalfuge im Pfeileraufbau (z.B. F 18, 13).</p> <p>Es ist zu erwarten, dass im Zuge der Bauaktivitäten die gesamte Einfriedung entfernt wird, daher entfallen detaillierte Bestandsfeststellungen.</p> <p>Von Bedeutung hingegen sind die Feststellungen zur Gehwegbefestigung mittels Natursteinmosaikpflaster, „Pflasterprotokoll“ genannt, F 19 ff. Dieses zeigt altersbedingte Unregelmäßigkeiten in der Ebenheit und in der Flucht der die Pflasterfläche begrenzenden Läufersteine aus Quadratpflaster. Die Unebenheiten resultieren teilweise aus Bodenbewegungen, teilweise aus sich ausbreitendes Wurzelwerk angrenzender Bäume.</p> <p>Das Mosaikpflaster der Gehwegüberfahrten wurde in Mörtel verlegt, F. 2, 28, 31.</p>	1-32

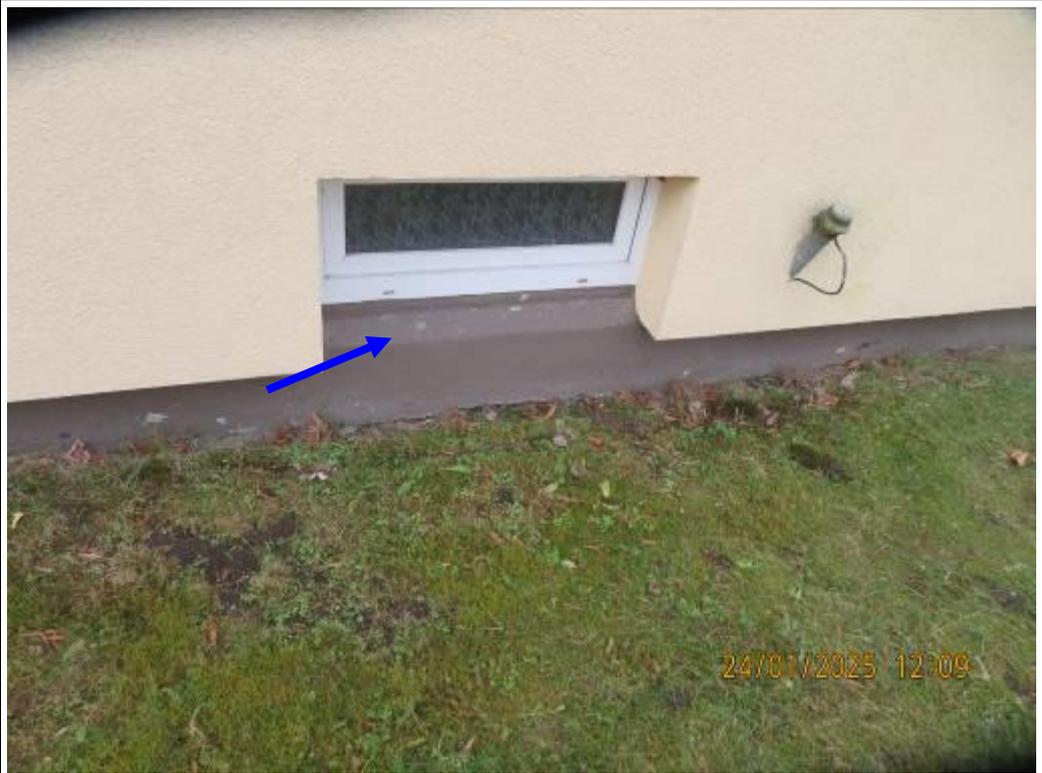
78.

5	Fassaden	75 ff
6	Die Hausfassaden wurde mittels Wärmedämmverbundsystem (WDVS) bekleidet. Deutliche Algenbildung auf der Nordseite, F 79-82. Konstruktive Schäden im WDVS auf der Nordseite links, F 79. Der Sockel zeigt leichte Putzschäden, F 78, 79. Insbesondere der Anschluß zur Plattierung ist brüchig und zeigt Fehlstellen, F 79.	75-83
7	Treppenhaus Claszeile 70	84 ff
8	Insgesamt guter Erhaltungszustand mit bauzeitüblicher Ausstattung und Wandbeschichtung. Im Bereich Treppenhauskopf wurden auf den Längswänden frühere diagonale Wandrisse unfachgemäß verschlossen, es zeichnen sich Putzaufwölbungen im Rissverlauf ab, F 85-88. Fotodokumentation beginnt im Treppenhauskopf und endet im KG.	84-139
9	KG Allgemein- und Technikräume	140 ff
10	Öllager, bauzeitübliches Wandmaterial (Hohlblock) unverputzt. Berappte Massivdecke, relevante Risschäden nicht erkennbar, Wandecke links braune Verfleckungen unbekannter Ursache, F 140-145. Brüstung unterhalb Einstiegsöffnung Mauerwerk mit Vertikalriss, F 146. Kellergang und Heizraum, Wand- und Deckenfläche wie vorstehend. Estrichboden mit Quer- und Längsrissen, F 147-155. Nach hinten führender Kellergang bis Fahrradraum,	141-173

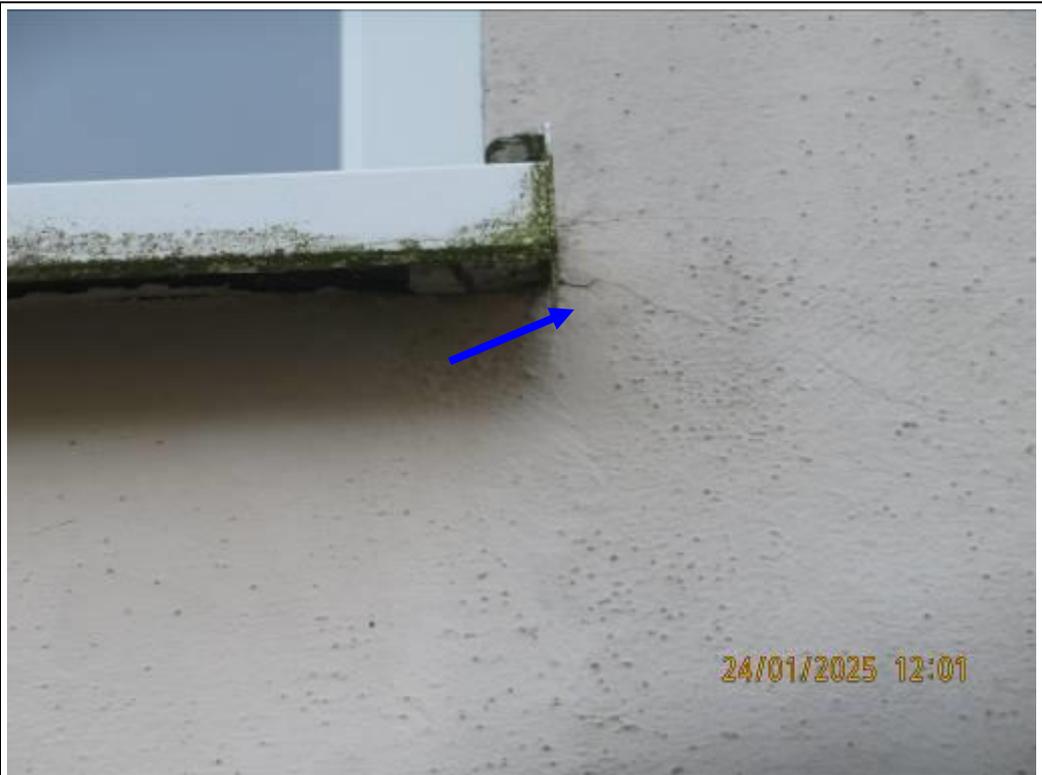
214.

13	Fassaden und Außenanlage, algenbefallene Flächen Bereich Erker und Hauseingang, Anschlüsse Rundstützen an Decke gerissen, F 209, 210, Fassaden zur Baustelle Erkervordersite, Horizontalriss vord. Fenster in Sturzhöhe, F 212, 213. Fensterblechanschlüsse mit Kerbriss im Putz, F 214, 215. Hintere Gebäudeseite mit Wintergarten, mit Blickrichtung zum Gebäude rechts am Pfeiler in Leuchtenhöhe deutlicher Horizontalriss, F 223, 224. Blechabdeckungen auf Fensterbänken und Terrassenaufkantungen, Kerbrisse, F 225.	204-225
14	Außenanlage hinten und seitlich, Kleinsteinpflaster im guten Zustand, keine Auffälligkeiten, F 226-231	226-231
15	Vordere Fassade, keine Auffälligkeiten, im KG Horizontalverlaufende Putzaufwölbung zwischen dem 1. und 2. Fenster von links, F 236, 237.	232-237
16	Außenanlage vorne, Kleinsteinpflaster im guten Zustand, keine Auffälligkeiten, F 238-241. Natursteinmauer, konstruktiver Durchriss im Toranschluss, F 242-245.	238-245

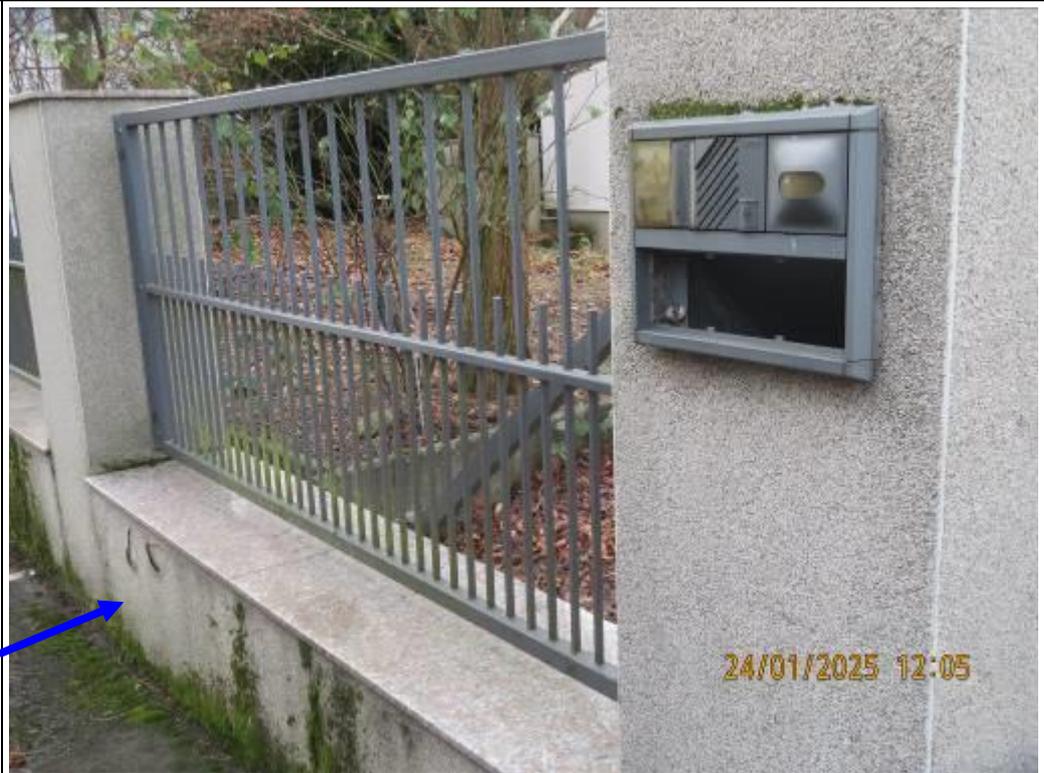
252.

17	Grundstückseinfriedung rechts zur Baustelle, Metallgitterzaun mit Sontanvegetation, F 246-249.	246-249
18	Vorderer Grundstückssabschluß, Metallzaun mit Putzsockel und verputzte Pfeiler, Putz ist vielfach geschädigt. F 250-258. Natursteinabdeckung Sockel, 1 x quer gerissen, F 257.	250-258
