# Bauwerksbuch

Bauwerksname **G+R-Brücke über die Eine am Burgplatz**  
Teilbauwerksname  
Nächst gelegener Ort **Aschersleben**  
Verwaltung **Aschersleben, Stadt**

# Titelblatt

### 13.1. Bauwerkszustand

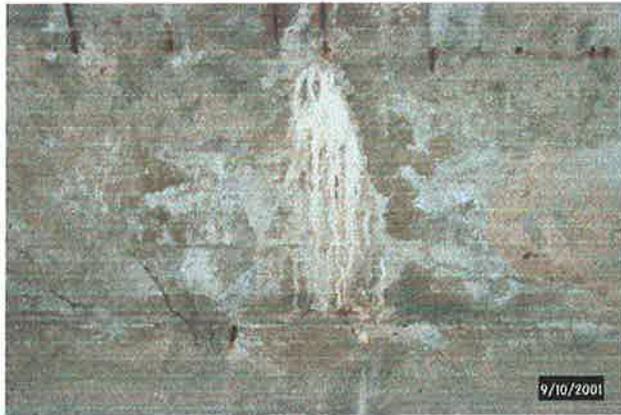
[1] Querschnittsfläche der mehrstegigen Platte, Oberfläche des Betons, stellenweise, Aussinterung, 1-tes Feld, am Anfang des Bauwerks, Mitte, Unterseite  
S=1, V=0, D=2 EP

AUSSINTERUNGEN AN DER UNTERSICHT FELD 1

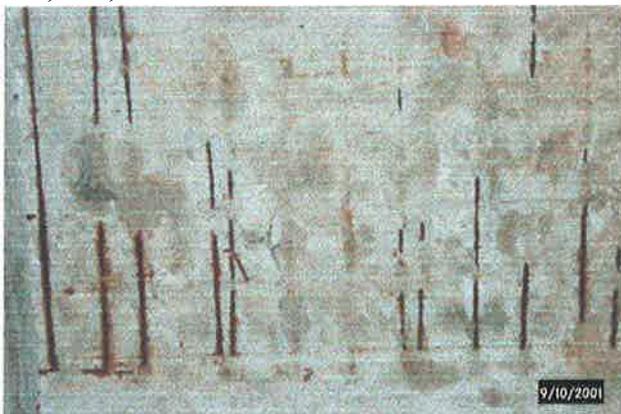
[2] Querschnittsfläche der mehrstegigen Platte, Bewehrung, großflächig, Abplatzung mit freiliegender Bewehrung, 1-tes Feld, Unterseite  
S=1, V=0, D=3 EP

PLATTENUNTERSICHT FELD 2, FREILIEGENDE BEWEHRUNG

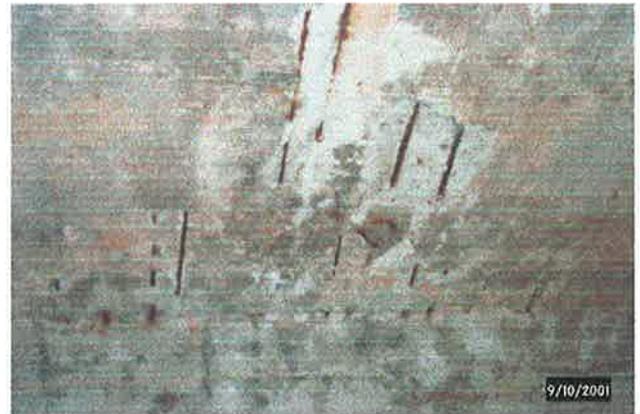
[3] Querschnittsfläche der mehrstegigen Platte, Betondeckung, größtenteils, Abplatzung mit freiliegender Bewehrung, 3-tes Feld  
S=1, V=0, D=3 EP

PLATTENUNTERSICHT FELD 3, FREILIEGENDE BEWEHRUNG

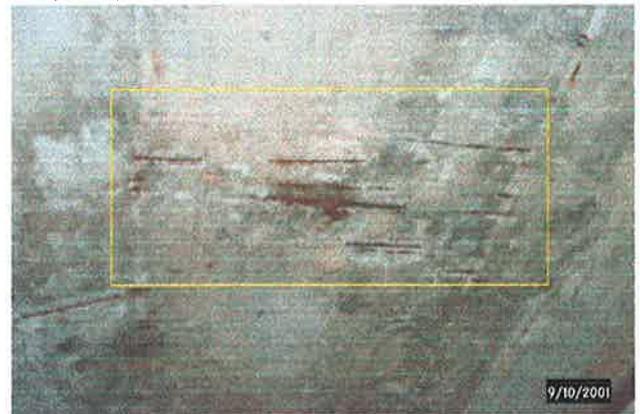
[4] Querschnittsfläche der mehrstegigen Platte, Betondeckung, größtenteils, Abplatzung mit freiliegender Bewehrung, 1-tes Feld, vorne, Unterseite  
S=1, V=1, D=3 EP

UNTERSICHT PLATTE FELD 1, FREILIEGENDE BEWEHRUNG

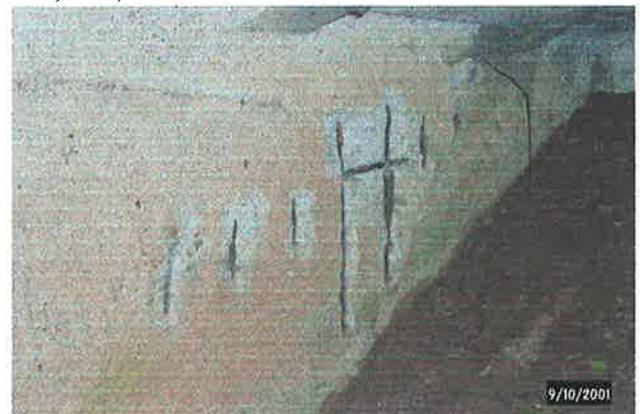
[5] Seitenfläche des mehrstegigen Balkens mit Vollquerschnitt, mehrfach, Abplatzung mit freiliegender Bewehrung, am Ende des Bauwerks, rechts, außen, alter Schaden nicht behoben  
S=0, V=0, D=2 EP

BALKEN RECHTS, HINTEN AUßEN  
FREILIEGENDE BEWEHRUNG

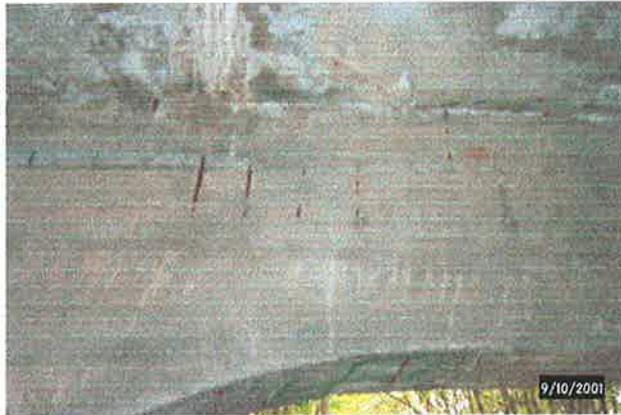
[6] Seitenfläche des mehrstegigen Balkens mit Vollquerschnitt, Betondeckung, mehrfach, Abplatzung mit freiliegender Bewehrung, am Anfang des Bauwerks, innen, linke Seite

S=0, V=0, D=2 EP

LINKER BALKEN INNEN, FREILIEGENDE BEWEHRUNG

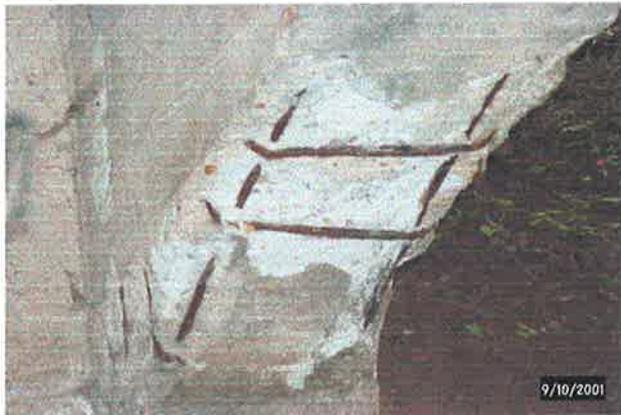
[7] Querschnittsfläche des mehrstegigen Balkens mit Vollquerschnitt, Betondeckung, bereichsweise, Abplatzung mit freiliegender Bewehrung, am Ende des Bauwerks, rechts, Unterseite

S=1, V=0, D=3 EP

RECHTER BALKEN, HINTEN UNTEN  
FREILIEGENDE BEWEHRUNG

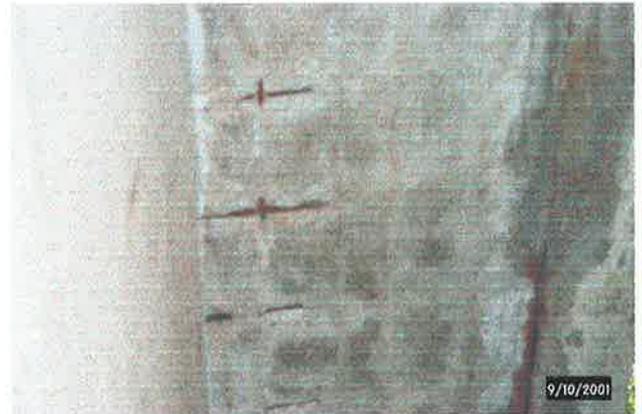
[8] Querschnittsfläche des Kragarmes des mehrstegigen Überbaues, Ansichtfläche der Betonoberfläche, großflächig, Abplatzung mit freiliegender Bewehrung, vorne und hinten, beidseitig, Unterseite

S=2, V=1, D=3 EP

AUSKRAGUNG UNTERSICHT, FREILIEGENDE BEWEHRUNG

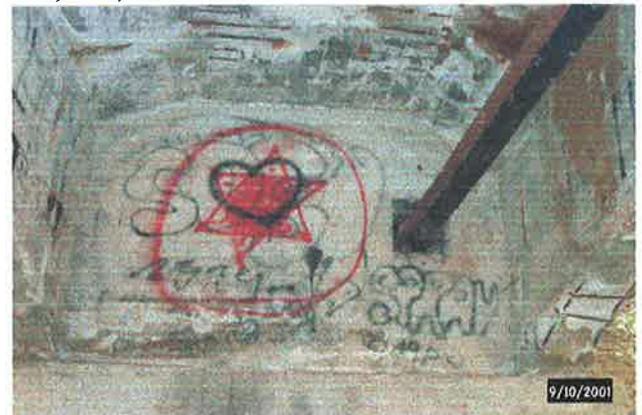
[9] Endquerträger des mehrstegigen Überbaues, Ansichtfläche der Betonoberfläche, bereichsweise, Graffiti  
S=0, V=0, D=0

SCHMIEREREI ÜBER DEM HINTEREN WIDERLAGER

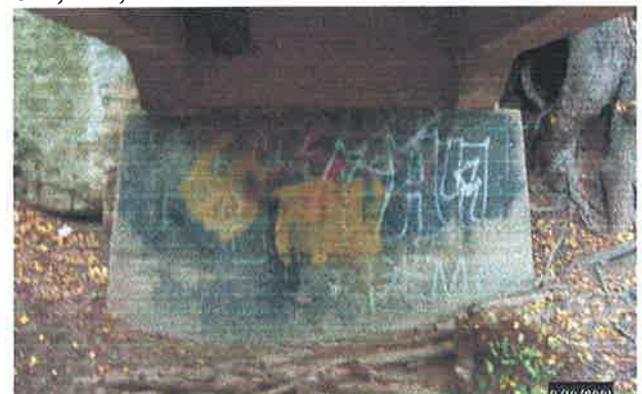
[10] Wand Widerlager 1, bereichsweise, Graffiti  
S=0, V=0, D=0

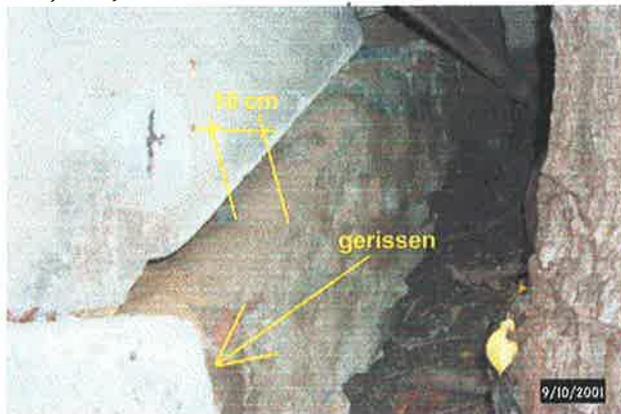
[11] Flügeleinbindung Gesims Flügel Widerlager 1, gesamtes Bauteil, gerissen, 1. Endbereich, links, der Flügel hat keine Verbindung zum Widerlager, er kippt nach außen

S=2, V=2, D=3 EP

FLÜGEL LINKS VORN, VERBINDUNG ZUM WIDERLAGER GERISSEN, FLÜGEL KIPPT

- Schließen der Ausspülungen im vorderen linken Flügelbereich
- Ersatz der fehlenden Gehwegplatten im vorderen Anschlußbereich
- Instandsetzung und Sicherung der Böschungen und der Widerlageranschüttungen
- Sicherung des vorderen linken Flügels durch Verdübelung
- Gegebenenfalls kann das Mosaikpflaster auf dem Bauwerk aufgenommen werden und durch eine Dichtung und Gußasphalt ersetzt werden um weitere Schäden des Bauwerkes durch die defekte Dichtung zu verhindern.

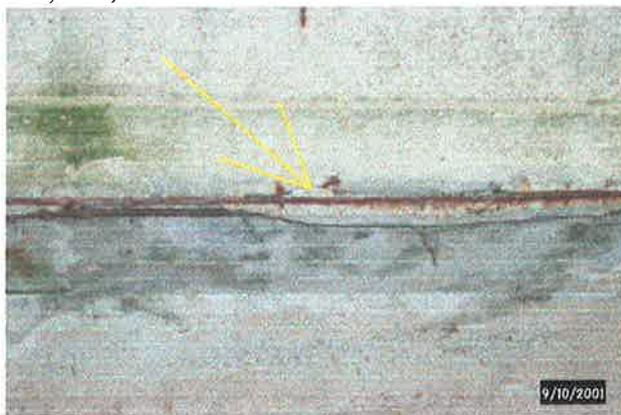
[12] Tropfkante des Gesimses, größtenteils, Abplatzung mit freiliegender Bewehrung, alter Schaden nicht behoben

S=0, V=0, D=3 EP

ABPLATZUNG MIT FREILIEGENDER BEWEHRUNG AM LINKEN GESIMS

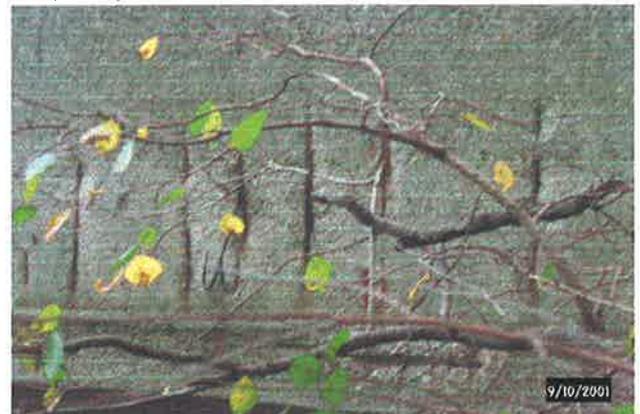
[13] Brüstung als Absturzsicherung, Oberfläche des Betons, bereichsweise, Abplatzung mit freiliegender Bewehrung, unterstrom links, außen

S=0, V=0, D=2 EP

BRÜSTUNG LINKS, FREILIEGENDE BEWEHRUNG

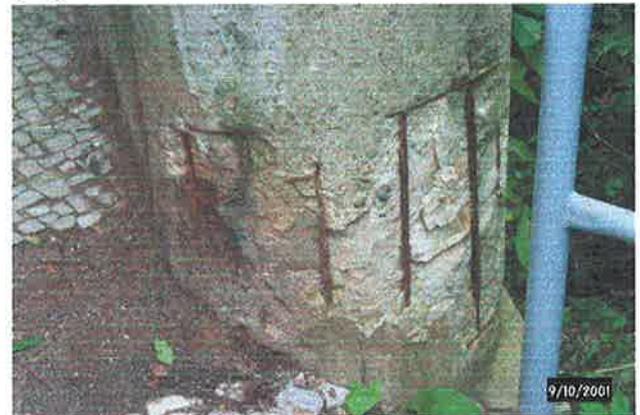
[14] Brüstung als Absturzsicherung, Oberfläche des Betons, teilweise, Abplatzung mit freiliegender Bewehrung, am Ende des Bauwerks, links, Stirnseite, alter Schaden nicht behoben

S=0, V=0, D=2 EP

BRÜSTUNG LINKS, HINTEN FREILIEGENDE BEWEHRUNG

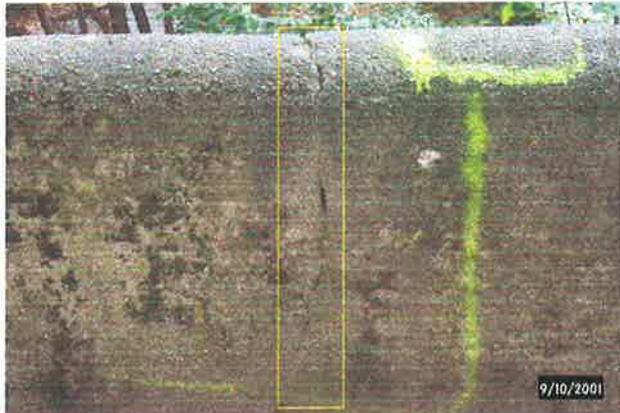
[15] Brüstung als Absturzsicherung, Betongefüge, eine Stelle, Längsrisse Rissbreite 0,4 - < 1 mm, 2. Stützenbereich, links, durchgehend, alter Schaden nicht behoben

S=1, V=0, D=2 EP

BRÜSTUNG LINKS, HINTEN GERISSEN

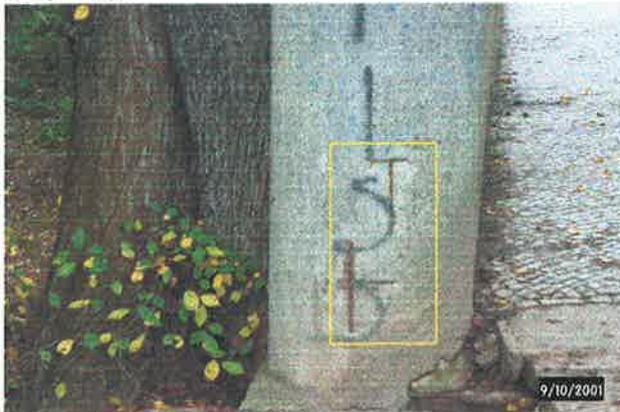
[16] Brüstung als Absturzsicherung, Bewehrung, mehrfach, freiliegend, vor dem Bauwerk, links, innen und außen

S=0, V=0, D=2 EP

BRÜSTUNG LINKS, VORN FREILIEGENDE BEWEHRUNG

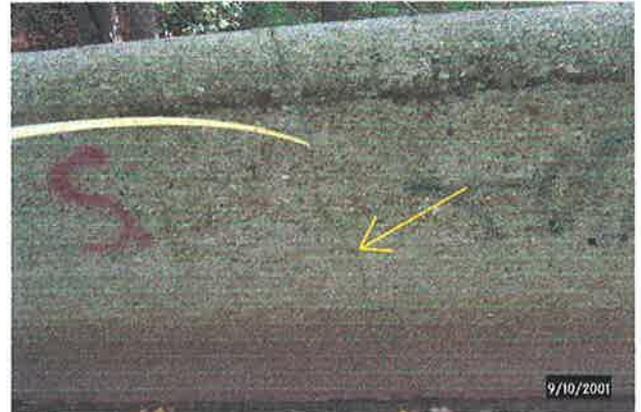
[17] Brüstung als Absturzsicherung, eine Stelle, Längsrisse Rissbreite 0,4 - < 1 mm, 1. Stützenbereich, links, durchgehend, alter Schaden nicht behoben

S=0, V=0, D=2 EP

BRÜSTUNG LINKS, VORN GERISSEN

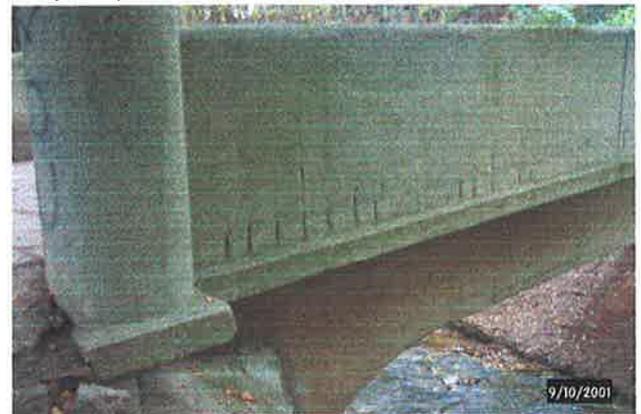
[18] Brüstung als Absturzsicherung, Ansichtfläche der Betonoberfläche, bereichsweise, Abplatzung mit freiliegender Bewehrung, vorne und hinten, rechts, außen, alter Schaden nicht behoben

S=0, V=0, D=2 EP

BRÜSTUNG RECHTS, AUßEN FREILIEGENDE BEWEHRUNG

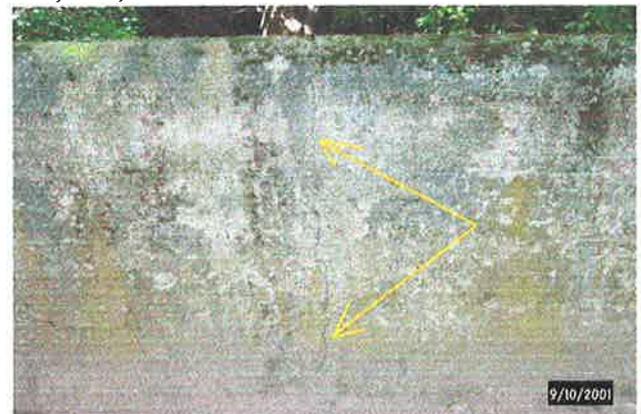
[19] Brüstung als Absturzsicherung, Festigkeit des Betongefüges, eine Stelle, Längsrisse Rissbreite 0,4 - < 1 mm, 2. Stützenbereich, rechts, durchgehend, alter Schaden nicht behoben

S=0, V=0, D=2 EP

BRÜSTUNG RECHTS, HINTEN GERISSEN

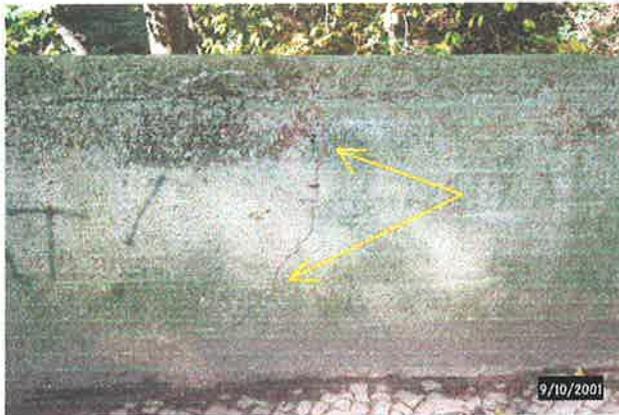
[20] Brüstung als Absturzsicherung, Festigkeit des Betongefüges, eine Stelle, Längsrisse Rissbreite 0,4 - < 1 mm, 1. Stützenbereich, rechts, durchgehend, alter Schaden nicht behoben

S=0, V=0, D=2 EP

BRÜSTUNG RECHTS, VORN GERISSEN

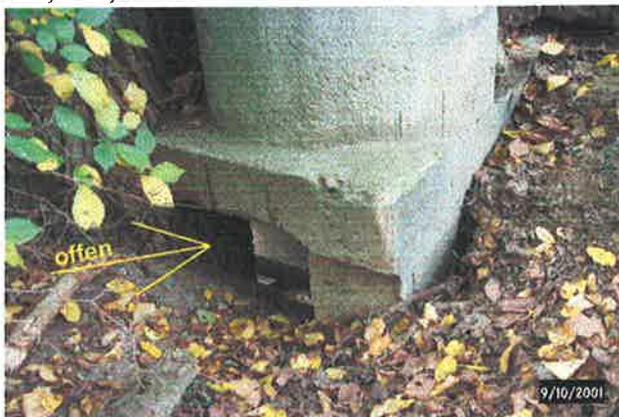
[21] Brüstung als Absturzsicherung, Beton, eine Stelle, freiliegend, am Anfang des Bauwerks, links, Schadenserweiterung, am Anfang des Bauwerkes ist die Gründung der Brüstung unterspült, die Brüstung steht hohl.

S=2, V=1, D=3 EP

BRÜSTUNG VORN LINKS STEHT HOHL

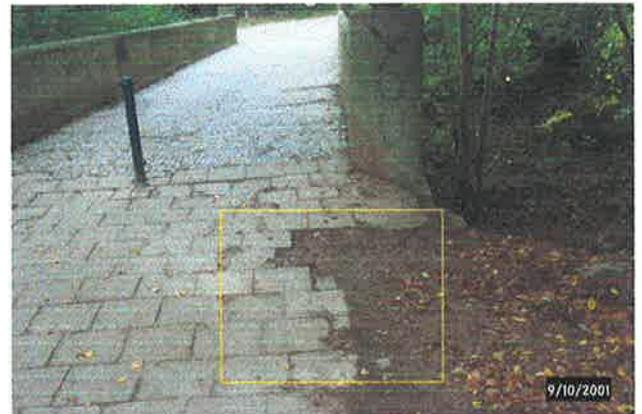
[22] Geh- und Radwegbelag, Platte, teilweise, fehlt, vor dem Bauwerk, rechts, Schadenserweiterung

S=0, V=1, D=1 EP

ANSCHLUßBEREICH VORN, PLATTEN FEHLEN

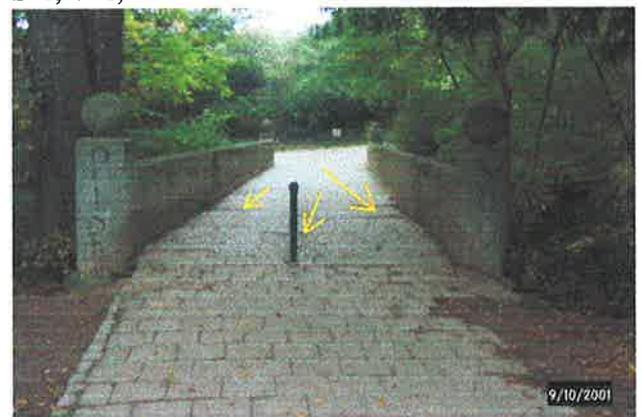
[23] Geh- und Radwegbelag, Pflasterstein, stellenweise, uneben

S=0, V=1, D=0 EP

MOSAIKPFLASTER UNEBEN, PFÜTZENBILDUNG

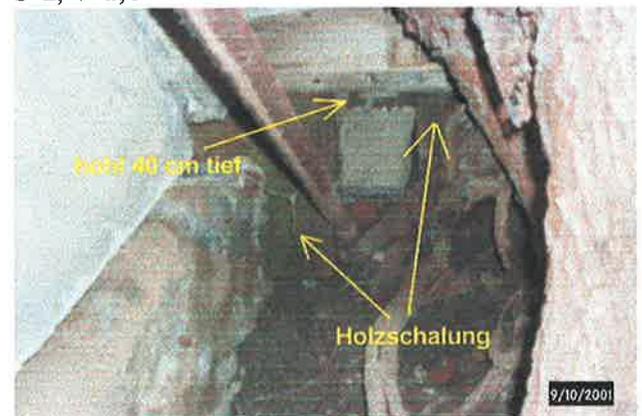
[24] Böschung im Bereich des Widerlagers, teilweise, unterspült, vor dem Bauwerk, links, außen, alter Schaden nicht behoben

S=2, V=2, D=3 EP

AUSSPÜHLUNG UNTER DEM GESIMS LINKS VORN
