Bauwerksbuch

nach DIN 1076

Bauwerksname **Brücke ü.d. Eine, im Zuge der Worthstraße**
Teilbauwerksname **Straßenbrücke**
Nächst gelegener Ort **Aschersleben, Worthstraße**
Verwaltung/Gemarkung **Aschersleben, Stadt**

Inhaltsverzeichnis Bauwerksbuch Brücke

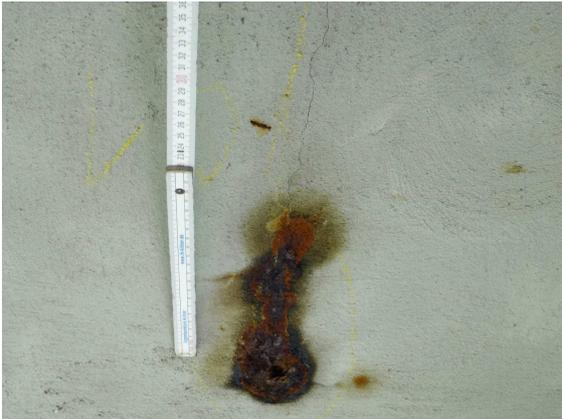
[29] S=0, V=0, D=2 BSP-ID 002-09
Platte, Betonoberfläche, Eine Stelle, Schadhaf, Durchmesser: 15,0 cm, Mitte längs am Bauwerk, Rechts, Unterseite, Unterrostung mit Riss 0,1mm, Bild:S29
PLATTE ROSTFAHNE MIT RISS

S29 PLATTE ROSTFAHNE MIT RISS

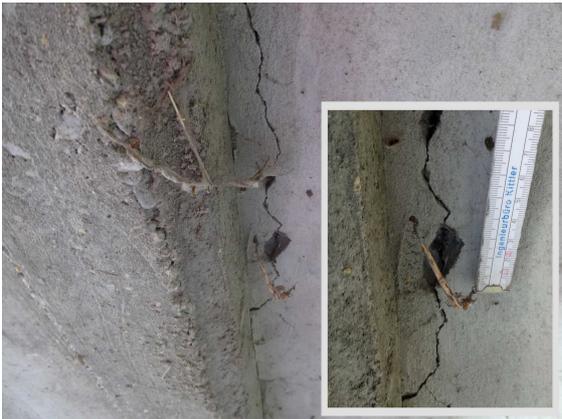
[19] S=0, V=0, D=1 BSP-ID 006-01-01
Kragarm, Beton, Beginnend, Längsrisse, Beidseitig, Unterseite, im Anschluss zum Gesims, Bild:S19
KRAGARM LÄNGSRISSE ENTLANG GESIMS

S19 KRAGARM LÄNGSRISSE ENTLANG GESIMS

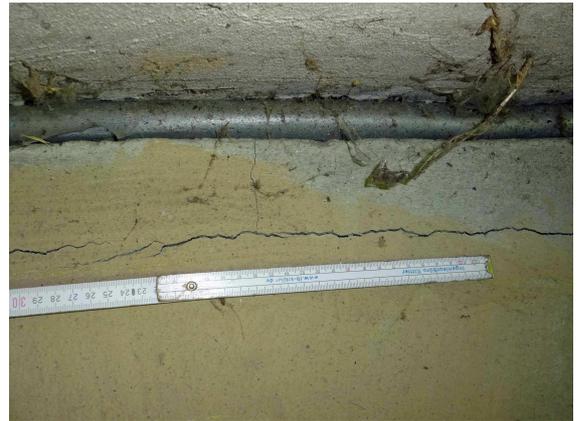
[38] S=0, V=0, D=2 BSP-ID 025-04
Widerlagerwand, Beton, Bereichsweise, Querrisse, Widerlager vorn, Quer durchgehend, Querriss oben, teilweise hohlklingend auch am hinteren Widerlager, Maßnahme {1}, Bild:S38 WDL QUERRISS

S38 WDL QUERRISS

Maßnahmenempfehlung {1}

<u>Art der Leistung</u>	Unterbau Risseinstandsetzung (lfd m Riss -D-)	
Menge	10	Geschätzte Kosten 1.200 EURO
Dauer der Maßnahme		Ausführungsjahr
Dringlichkeit	Mittelfristig	
Maßnahmenfixierung	Keine Maßnahme festgelegt	
Projektbezeichnung	Risseinstandsetzung	
Bemerkung

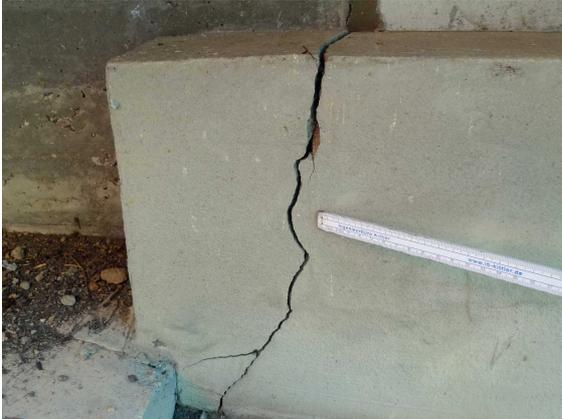
[7] S=1, V=0, D=2 BSP-ID 021-14
Seitliche Kammerwand, Beton, Stellenweise, Gebrochen / abgebrochen, Widerlager hinten, Seitenfläche links, Außen, 2x Rissbreite: 0,25 mm, L = 20 - 30 cm über Oberkante, hinterer Teil vollständig abgerissen (Rissweite 5mm, fehlende Fuge), Maßnahme {1}, Bild:S07
SEITLICHE KAMMERWAND GEBROCHEN

S07 SEITLICHE KAMMERWAND GEBROCHEN

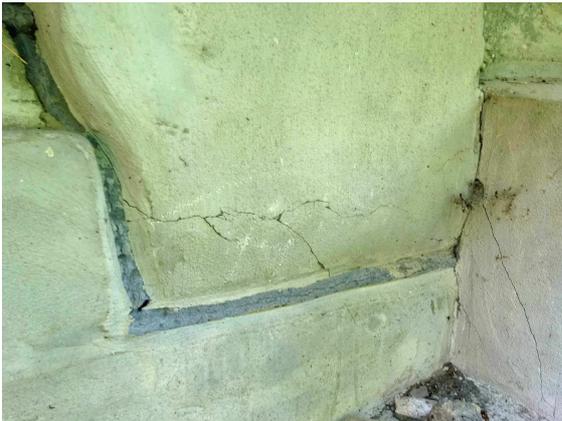
[15] S=0, V=0, D=1 BSP-ID 025-02

Seitliche Kammerwand, Betonoberfläche, Mehrfach, Gerissen, Beide Widerlager, Seitenfläche beidseitig, Unten außen, Instandsetzung schadhaft, Rissbreite: $0,2 < 0,4$ mm, zusätzlich hohl, Maßnahme {1}, Bild:S15

SEITLICHE KAMMERWÄNDE RISSIG

S15 SEITLICHE KAMMERWÄNDE RISSIG

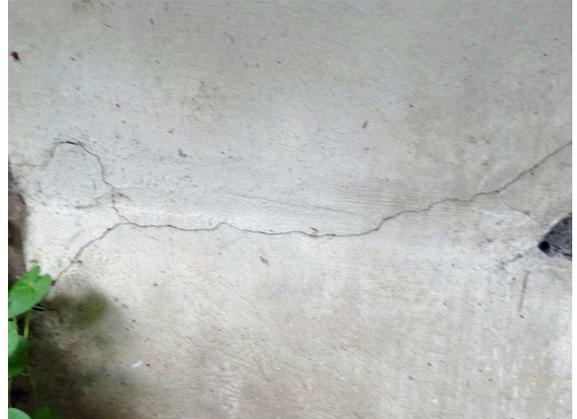
[13] S=0, V=0, D=2 BSP-ID 021-07

Seitliche Kammerwand, Betonoberfläche, Eine Stelle, Gerissen und hohl klingend, Durchmesser: 25,0 cm, Widerlager vorn, Seitenfläche rechts, Außen, Instandsetzung schadhaft, Rissverlauf mit 0,7 mm Rissbreite bis zur Raumfuge, Maßnahme {1}, Bild:S13

S13 SEITLICHE KAMMERWAND VORN GERISSEN

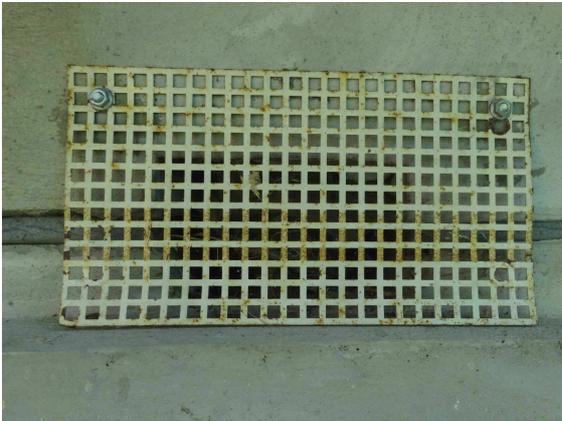
[14] S=2, V=0, D=2 BSP-ID 211-07

Rollenlager aus Baustahl oder Stahlguss mit Linienkipplager, Stahl / Metall, Durchgehend, Verrostet mit Blattrostbildung, Anzahl: 1 Stück, Widerlager vorn, Quer durchgehend, Schadensweiterung, Prüfung durch Gitterblech behindert, Maßnahme {2}, Bild:S14

ROLLENLAGER VERROSTET

S14 ROLLENLAGER VERROSTET

Der Mangel/Schaden beeinträchtigt die Standsicherheit des Bauteils, hat jedoch nur geringen Einfluss auf die Standsicherheit des Bauwerks.

- Rollenlager aus Baustahl oder Stahlguss mit Linienkipplager

Maßnahmenempfehlung {2}

Art der Leistung Lager Instandsetzung (Stück -C-)

Projektbezeichnung **Lageraustauschen**

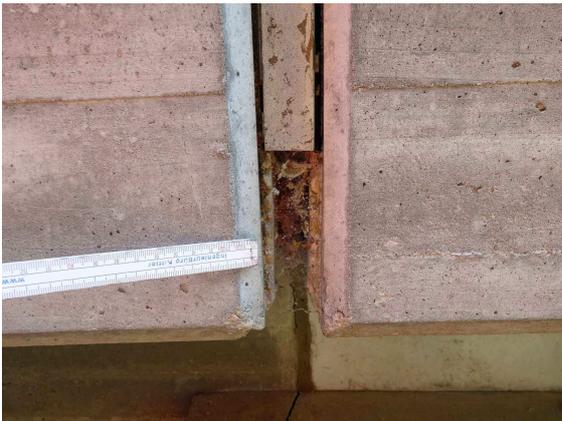
[39] S=0, V=0, D=2 BSP-ID 259-01

Senkrechte Fläche des Gesimses, Fugenband der Arbeitsfuge quer, Alle, Zu kurz, Vorne und hinten am Bauwerk, Beidseitig, Bild:S39 FUGENBÄNDER GESIMS ZU KURZ

S39 FUGENBÄNDER GESIMS ZU KURZ

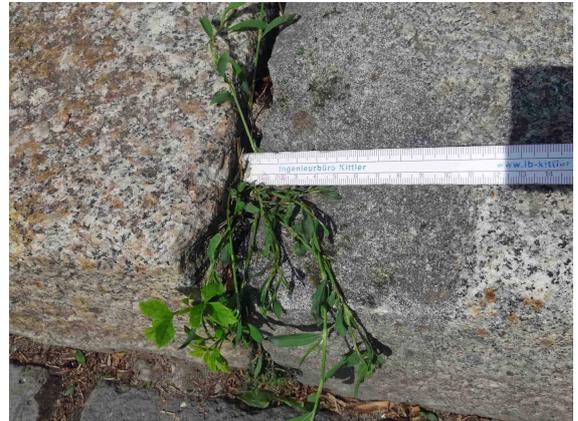
[6] S=0, V=0, D=1 BSP-ID 259-01

Schrammbord / Aufkantung, Fugenfüllung der Querfuge, Stellenweise, Offen, Vorne und hinten am Bauwerk, Beidseitig, Schadenserweiterung, mit Kantenabplatzungen am Granitbord, Bild:S06 BORDSTEIN ABGEPLATZT

S06 BORDSTEIN ABGEPLATZT

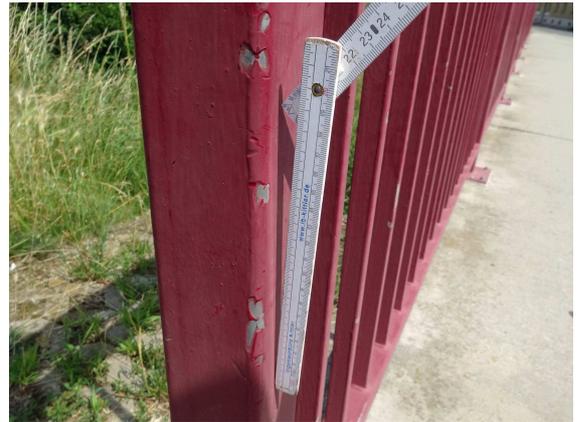
[1] S=0, V=0, D=1 BSP-ID 234-02

Füllstabgeländer, Beschichtung, Mehrfach, Abgeplatzt, Gesamtes Bauteil, Beidseitig, Oben auf dem Bauwerk, Maßnahme {4}, Bild:S01

GELÄNDERBESCHICHTUNG ABGEPLATZT

S01 GELÄNDERBESCHICHTUNG ABGEPLATZT

Maßnahmenempfehlung {4}

Art der Leistung **Korrosionsschutzinstandsetzung Geländer / Brüstung (m² Instandsetzungsfl -G-)**

Projektbezeichnung **Korrosionsschutz Geländer erneuern**

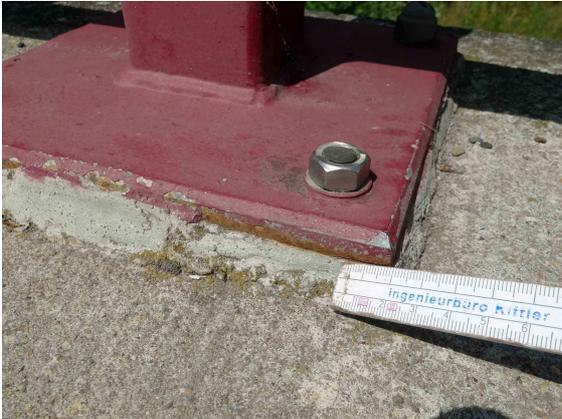
[16] S=0, V=0, D=1 BSP-ID 231-17

Unterstopfung, Mörtel, Vereinzelt, Rissig, Beidseitig,
Oben auf dem Bauwerk, Bild:S16 UNTERSTOPFUNG
ABGEPLATZT

S16 UNTERSTOPFUNG ABGEPLATZT

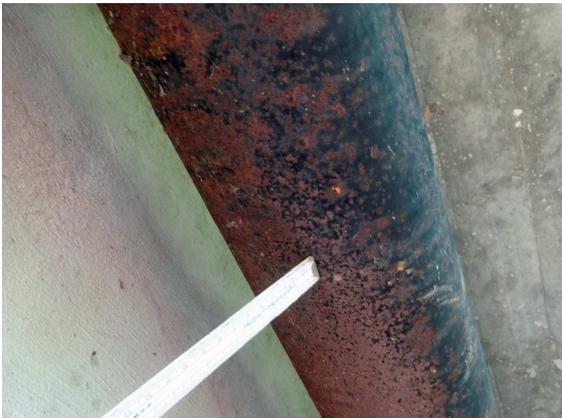
[12] S=0, V=0, D=1 BSP-ID 261-08

Schutzrohr, Stahl / Metall, Beginnend, Angerostet,
Gesamtes Bauteil, Rechts, Unter dem Bauwerk, unter
Kragarm, Bild:S12 SCHUTZROHR LEITUNG
ANGEROSTET

S12 SCHUTZROHR LEITUNG ANGEROSTET

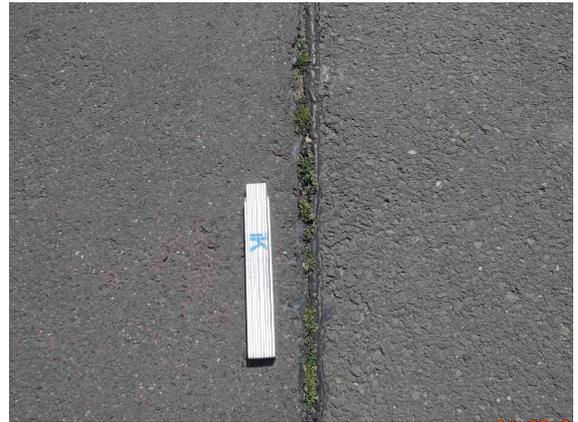
[4] S=0, V=0, D=2 BSP-ID 241-15

Fahrbahnbelag, Fugenfüllung der Raufuge quer,
Durchgehend, Gerissen, Vorne und hinten am Bauwerk,
Überbaulagerung vorn längsbeweglich, fehlende
Übergangskonstruktion, teilweise schon bewachsen,
Maßnahme {3}, Bild:S04 QUERFUGEN BELAG
GERISSEN

S04 QUERFUGEN BELAG GERISSEN

Maßnahmenempfehlung {3}

Art der Leistung Erneuerung / Instandsetzung des Fahrbahnbelages (m² Instandsetzungsfläche -A-)

Projektbezeichnung **Risse im Belag und Absackung sanieren**

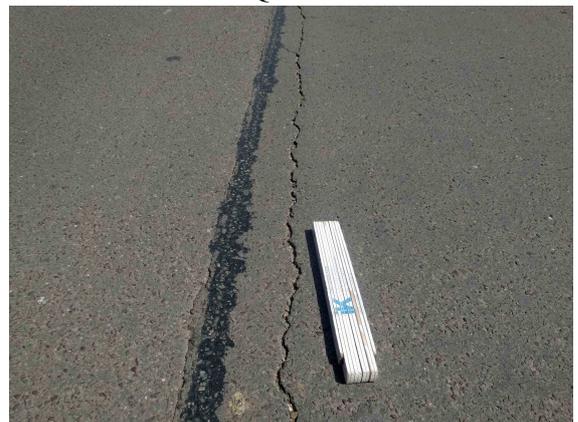
[34] S=0, V=0, D=2 BSP-ID 241-05

Fahrbahnbelag, Bereichsweise, Längsrisse, Länge: 5,000
m, Hinten am Bauwerk, Mitte quer, Oben auf dem
Bauwerk, Maßnahme {3}, Bild:S34 BELÄGE
LÄNGSRISS MITTE QUER

S34 BELÄGE LÄNGSRISS MITTE QUER

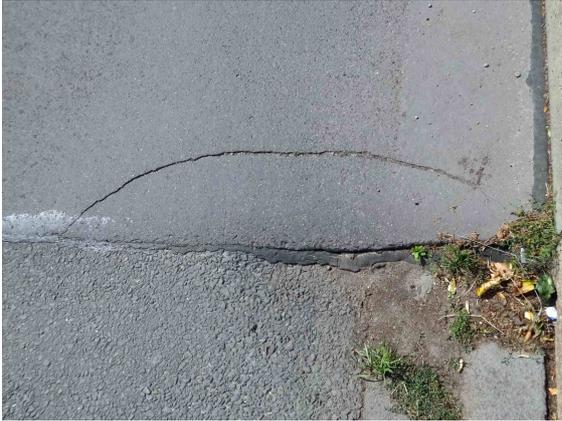
[35] S=0, V=0, D=2 BSP-ID 241-05

Fahrbahnbelag, Bereichsweise, Querrisse, Länge: 1,000 m, Hinten am Bauwerk, Links, am Überbauende, Maßnahme {3}, Bild:S35 QUERRISS IM BELAG HINTEN

S35 QUERRISS IM BELAG HINTEN

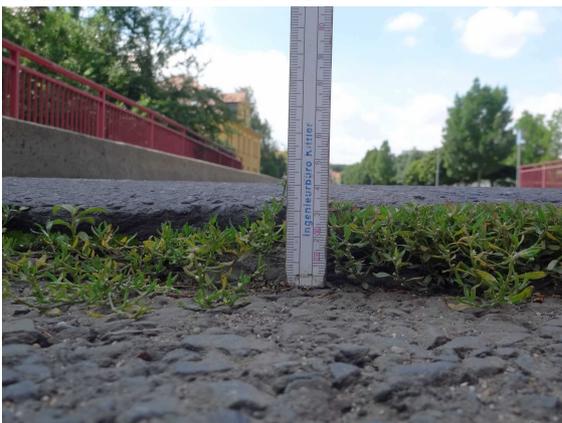
[5] S=0, V=2, D=1 BSP-ID 241-02

Randstreifen, Bereichsweise, Absackung mit Riss, Am Bauwerksabschluss hinten, Beidseitig, Schadenserweiterung, im Hinterfüllungsbereich, Absätze hinten-links 5 cm, hinten-rechts 4 cm; sowie Abplatzungen an der Fuge, Maßnahme {3}, Bild:S05 ÜBERGANG ABGESACKT

S05 ÜBERGANG ABGESACKT

Der Mangel/Schaden beeinträchtigt geringfügig die Verkehrssicherheit; die Verkehrssicherheit ist jedoch noch gegeben.

- Randstreifen

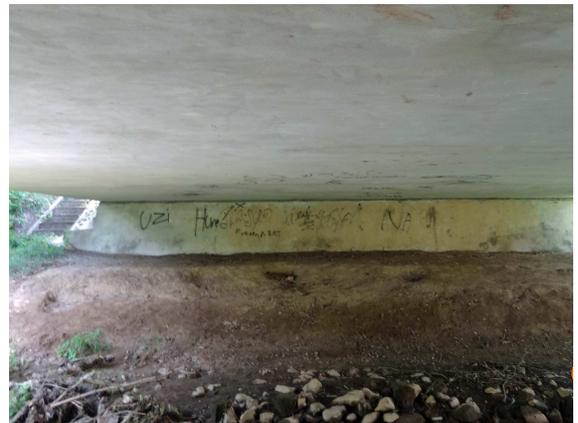
[23] S=0, V=0, D=2 BSP-ID 251-07

Steinschüttung, Teilweise, Wasserauskokkung/-ausspülung, Unter dem Bauwerk, Schadenserweiterung, Steine teilweise nicht mehr vorhanden, gesamte Uferbefestigung mangelhaft, Bild:S23 UFERBEFESTIGUNG MANGELHAFT

S23 UFERBEFESTIGUNG MANGELHAFT
