## Bauwerksbuch

nach DIN 1076

Bauwerksname **Brücke ü.d. "Eine" i.Z.d. "Waldemar-Holtz-Straße"**  
Teilbauwerksname **Papenbrücke am "Walkmühlenbad"**  
Nächst gelegener Ort **Aschersleben**  
Verwaltung/Gemarkung **Aschersleben, Stadt**

Name: **Brücke ü.d. "Eine" i.Z.d. "Waldemar-Holtz-Straße"/Papenbrücke am...**

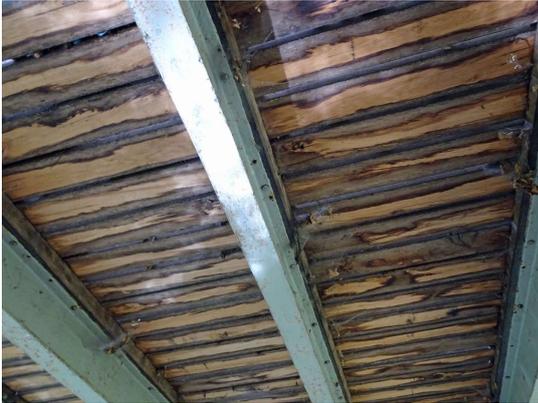
[13] S=0, V=0, D=1 BSP-ID 014-26

Balken / Längsträger, Doppel-T-Profil, Mehrfach, Angerostet, Vorne und hinten am Bauwerk, Unterseite, Beschichtung punktuell durchrostet, zudem ist die neue Beschichtung teilweise nicht ganz bis in den Auflagerbereich geführt, Maßnahme {2}, Bild:S13 ÜBERBAUUNTERSICHT LÄNGSTRÄGER ANGEROSTET

S13 ÜBERBAUUNTERSICHT LÄNGSTRÄGER ANGEROSTET

<u>Art der Leistung</u>	<b>Überbau Korrosionsschutz (m<sup>2</sup> Instandsetzungsfläche -F-)</b>	
Menge	--	Geschätzte Kosten -- EURO
Dauer der Maßnahme		Ausführungsjahr
Dringlichkeit	<b>Mittelfristig</b>	
Maßnahmenfixierung	<b>Keine Maßnahme festgelegt</b>	
Projektbezeichnung	<b>Korrosionsschutz der Stahlträger erneuern</b>	
Bemerkung

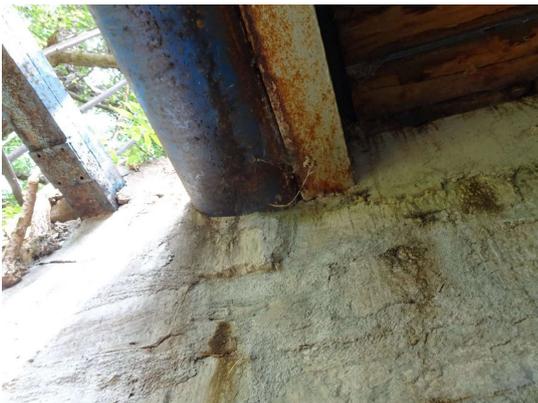
[34] S=0, V=0, D=2 BSP-ID 014-09

Balken / Längsträger, Doppel-T-Profil, Durchgehend, Verrostet, 1-tes Bauteil von links, Unten links, Schadenserweiterung, entlang des unbekanntes Rohres, Maßnahme {2}, Bild:S34 ÜBERBAUUNTERSICHT LÄNGSTRÄGER VERROSTET

S34 ÜBERBAUUNTERSICHT LÄNGSTRÄGER VERROSTET

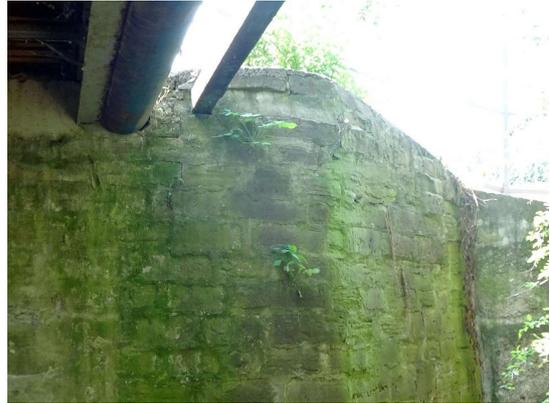
[35] S=0, V=0, D=2 BSP-ID 027-10

Widerlagerwand, Mauerwerksfugen, Vereinzelt, Bewachsen, Beide Widerlager, Quer durchgehend, Bild:S35 WDL NATURSTEINMAUERWERK BEWUCHS AUS DEN FUGEN

S35 WDL NATURSTEINMAUERWERK BEWUCHS AUS DEN FUGEN

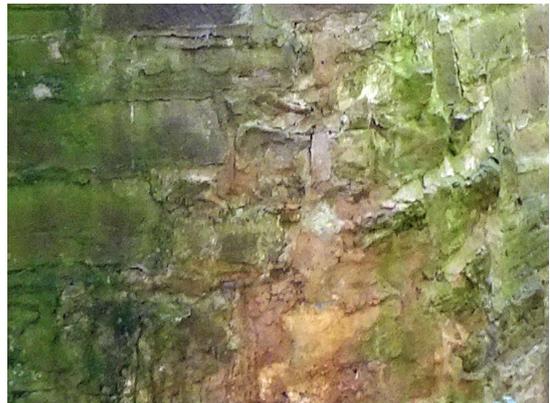
[1] S=0, V=0, D=2 BSP-ID 027-13

Widerlagerwand, Mauerwerksfugen, Vereinzelt, Gerissen, Beide Widerlager, betrifft die WDL & Flügelwände, Bild:S01 WDL NATURSTEINMAUERWERK BRÜCHIG

S01 WDL NATURSTEINMAUERWERK BRÜCHIG

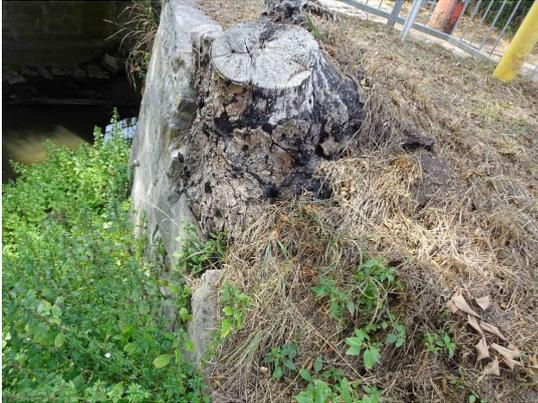
[41] S=0, V=0, D=2 BSP-ID 027-02  
Flügel, Tragendes Mauerwerk, Eine Stelle,  
Herausgedrückt, Flügelwand hinten, Rechts, Oben,  
Bild:S41 BAUMSTUMPF FLÜGELWAND HINTEN  
RECHTS

S41 BAUMSTUMPF FLÜGELWAND HINTEN RECHTS

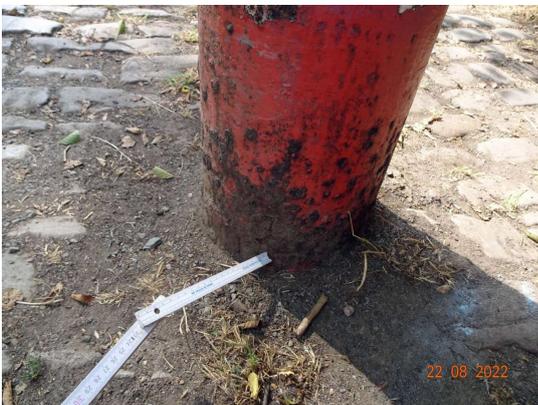
[29] S=0, V=0, D=1 BSP-ID 234-02  
Parkbügel / Poller / Sperrpfosten, Beschichtung,  
Bereichsweise, Abgeplatzt, Vorne und hinten am  
Bauwerk, Oben auf dem Bauwerk, und angerostet,  
zudem Schmierereien, Bild:S29 ABGEPLATZTE  
BESCHICHTUNG

S29 ABGEPLATZTE BESCHICHTUNG

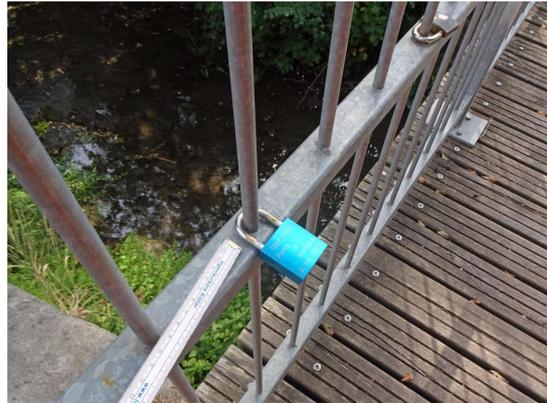
[32] S=0, V=0, D=1 BSP-ID 231-17  
Geländer ohne Seil, Stahl / Metall, Mehrfach, Nicht  
fachgerecht, Längs durchgehend, Beidseitig, Oben auf  
dem Bauwerk, Geländer entspricht keiner Vorschrift,  
Konstruktion begünstigt das Anbringen von  
"Liebesschlösser", dadurch beginnende Korrosion,  
Bild:S32 KORROSIONSCHUTZ NICHT  
GEWÄHRLEISTET

S32 KORROSIONSCHUTZ NICHT GEWÄHRLEISTET

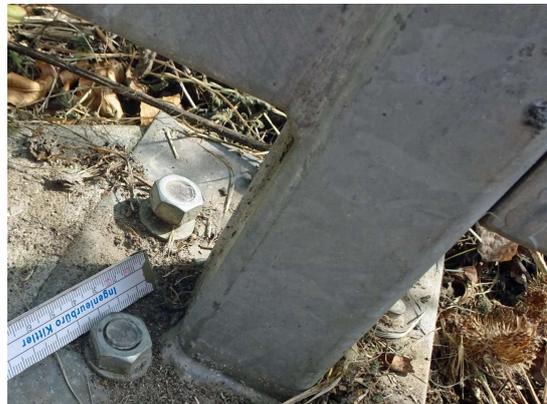
[37] S=1, V=0, D=1 BSP-ID 231-15  
Geländer ohne Seil, Verbundanker, Eine Stelle, Nicht  
kraftschlüssig, Vorne am Bauwerk, Rechts, Oben auf  
dem Bauwerk, Bild:S37 GELÄNDER  
VERBUNDANKER NICHT KRAFTSCHLÜSSIG  
GESICHERT

S37 GELÄNDER VERBUNDANKER NICHT KRAFTSCHLÜSSIG  
GESICHERT

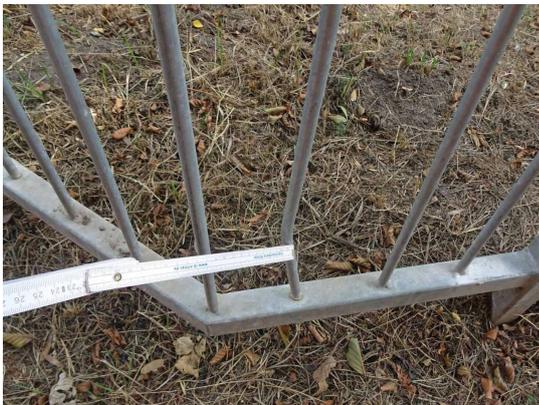
[42] S=0, V=1, D=0 BSP-ID 231-04

Geländer ohne Seil, Stange / Stab, Eine Stelle, Verbogen, Hinten am Bauwerk, Rechts, Oben auf dem Bauwerk, Bild:S42 GELÄNDERSTREBE BESCHÄDIGT

S42 GELÄNDERSTREBE BESCHÄDIGT

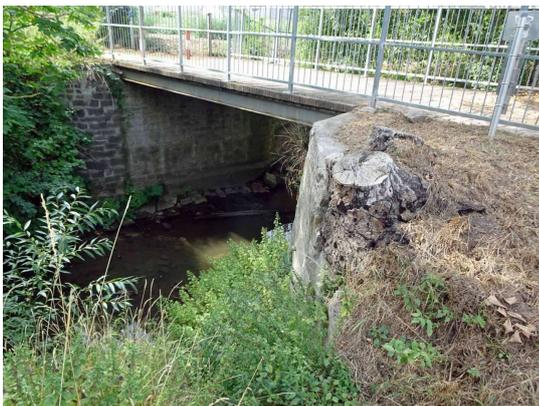
[40] S=0, V=2, D=0 BSP-ID 231-25

Geländer ohne Seil, Vollständig, Lage ist falsch, Alle Flügel, Beidseitig, Oben auf dem Bauwerk, Bild:S40 GELÄNDER NICHT AN ABSTURZKANTE

S40 GELÄNDER NICHT AN ABSTURZKANTE

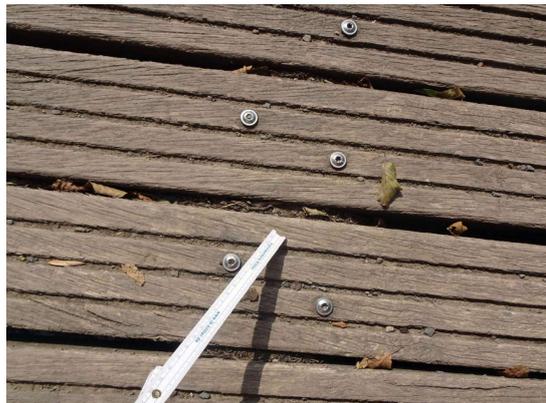
[33] S=0, V=0, D=1 BSP-ID 245-01

Geh- und Radwegbelag, Bohle, Bereichsweise, Schmutzablagerung, Oberseite, und Zwischenräume, Bild:S33 SCHMUTZABLAGERUNG ZWISCHEN BOHLENBELAG

S33 SCHMUTZABLAGERUNG ZWISCHEN BOHLENBELAG

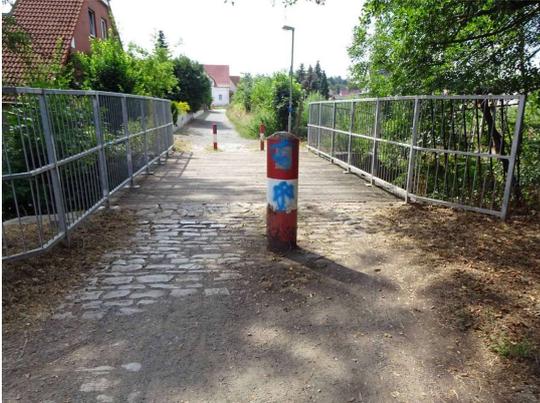
[2] S=0, V=2, D=1 BSP-ID 241-02

Geh- und Radwegbelag, Pflasterung, Teilweise, Uneben, Vor dem Bauwerk, und hinter dem Bauwerk, Unebenheiten durch unterschiedliche Höhe zwischen Bohlenbelag und anschließendem Pflaster, Bild:S02 PFLASTERUNG UNEBEN HINTER DEM BAUWERK

S02 PFLASTERUNG UNEBEN HINTER DEM BAUWERK

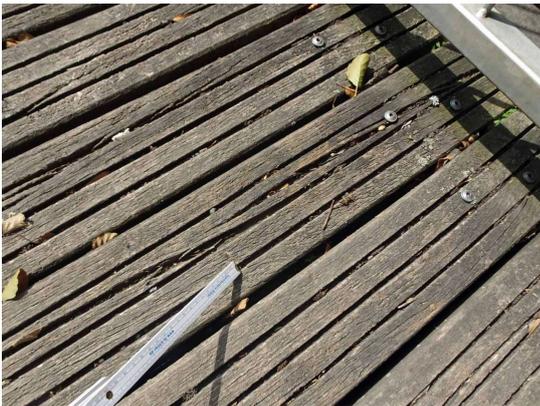
[30] S=0, V=0, D=2 BSP-ID 245-11

Geh- und Radwegbelag, Bohle, Mehrfach, Gerissen, Längs durchgehend, Bild:S30 BOHLENBELAG GERISSEN

S30 BOHLENBELAG GERISSEN

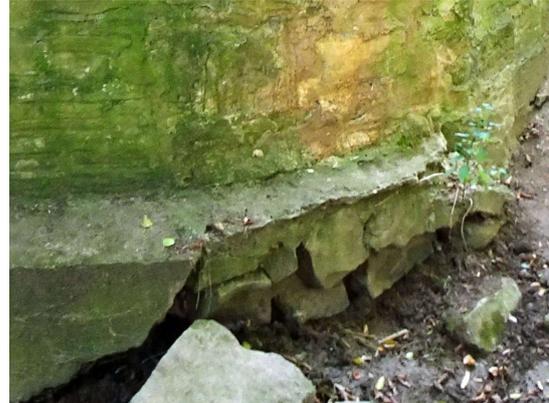
[26] S=1, V=0, D=3 BSP-ID 251-03

Kolkschutz, Tragendes Mauerwerk, Stellenweise, Gebrochen / abgebrochen, Wasserwechselzone, stellenweise beginnende Wasserausfaltungen an der Flügelwand vorne links sowie weniger stark an der Flügelwand hinten rechts, Gefahr der Unterspülung, Maßnahme {1}, Bild:S26 KOLKSCHUTZ GEBROCHEN

S26 KOLKSCHUTZ GEBROCHEN

Der Mangel/Schaden beeinträchtigt die Dauerhaftigkeit des Bauteils und führt mittelfristig zur Beeinträchtigung der Dauerhaftigkeit des Bauwerks. Eine Schadensausbreitung oder Folgeschädigung anderer Bauteile ist zu erwarten. Schadensbeseitigung kurzfristig erforderlich.

<u>Art der Leistung</u>	<b>Beseitigung von Auskolkungen (m<sup>3</sup> -H-)</b>	
Menge	--	Geschätzte Kosten -- EURO
Dauer der Maßnahme		Ausführungsjahr
Dringlichkeit	<b>Mittelfristig</b>	
Maßnahmenfixierung	<b>Keine Maßnahme festgelegt</b>	
Projektbezeichnung	<b>Auskolkungen</b>	
Bemerkung	<b>Instandsetzung von Auskolkungen in der Wasserwechselz</b>

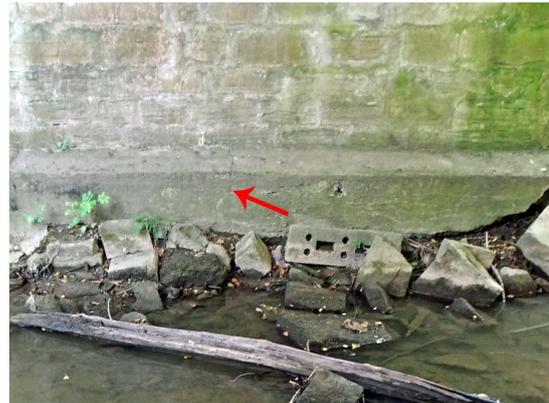
[12] S=0, V=0, D=2 BSP-ID 251-02

Betonkranz als Kolkschutz, Beton, Stellenweise, Wasserausfaltung/-ausspülung, Beide Widerlager, Quer durchgehend, Wasserwechselzone, zudem Kolkschutz an 3 Stellen eingerissen, Maßnahme {1}, Bild:S12 KOLKSCHUTZ GERISSEN

S12 KOLKSCHUTZ GERISSEN
